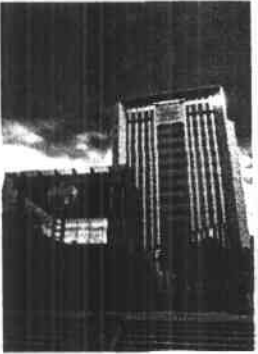
ความสัมพันธ์ระหว่างการปรับปรุงองค์ประกอบเปลือกอาคารสำนักงานใหญ่  
ธนาคารกรุงไทย อาคาร 1 กับการเปลี่ยนแปลงภาพลักษณ์ธนาคาร

| <p>เปลือกอาคารเดิม</p> | | <p>เปลือกอาคารใหม่</p> | |
| 1.1 อาคารมีความทึบตัน | เปลี่ยนวัสดุ<br>คอนกรีต → กระฉก | เพื่อให้ช่องเปิดมากขึ้น<br>อาคารโปร่งขึ้น | <ul style="list-style-type: none"> <li>- ภาพลักษณ์มีความโปร่ง<br/>รู้สึก เข้าถึงได้ง่าย</li> <li>- ภาพลักษณ์มีความ<br/>ทันสมัยมากขึ้น</li> </ul> |
| 1.2 โทนมืดอาคารมืด | เปลี่ยนโทนสีและวัสดุ<br>ขาว - ดำ - ฟ้ำ - ทอง →<br>เงิน - เขียว | โทนมืดอาคารมีความสว่าง<br>มากขึ้น | <ul style="list-style-type: none"> <li>- ภาพลักษณ์มีความโปร่ง</li> <li>- ภาพลักษณ์มีความโดดเด่น<br/>สะดุดตามากขึ้น</li> </ul> |
| 2.1 พื้นผิวด้าน | มีการพัฒนาวัสดุเปลี่ยน<br>พื้นผิว<br>ทาสี/กรุเซรามิค →<br>กรุอลูมิเนียม | พื้นผิวมีความมันวาว | <ul style="list-style-type: none"> <li>- ภาพลักษณ์มีความ<br/>ทันสมัยมากขึ้น</li> <li>- ลดค่าใช้จ่ายการดูแล<br/>รักษา</li> </ul> |
| 2.2 เปลือกอาคารเดิมมี<br>ปัญหาและทรุดโทรม | มีการพัฒนาระบบ<br>ระบบติดตั้งกับที่ →<br>ระบบสำเร็จรูป<br>(structural glazing<br>unitize system) | เปลือกอาคารสามารถ<br>ควบคุมระบบได้ | <ul style="list-style-type: none"> <li>- ภาพลักษณ์มีความ<br/>ทันสมัยมากขึ้นโดยการ<br/>นำเทคโนโลยีใหม่มาใช้</li> <li>- ดูแลรักษาง่ายขึ้น</li> <li>- ลดอันตรายจากการร่วง<br/>ของวัสดุ</li> </ul> |

(1) รูปแบบเปลือกอาคารเดิมใช้วัสดุคอนกรีตเป็นส่วนมาก ทำให้อาคารมีความทึบตัน จึงมีการปรับปรุงรูปแบบเปลือกอาคารให้มีความโปร่งมากขึ้น ช่วยสร้างความรู้สึกที่โปร่งสบายมากขึ้น

(4.1) การปรับปรุงเปลือกอาคารโดยคงเอกลักษณ์ของรูปแบบอาคารเดิมไว้เพื่อให้คนจดจำได้ การเปลี่ยนแปลงภายนอกให้ดูแปลกตาเกิดจากการเปลี่ยนโทนสีและพื้นผิวของวัสดุอาคาร
