## บทที่ ๕ กรณีศึกษาโครงการตัวอย่าง

### กรณีศึกษาโครงการตัวอย่าง

ในการศึกษาโครงการวัดพินิจธรรมสถาน ซึ่งเป็นวัดที่มุ่งเน้นเพื่อการอบรมการปฏิบัติธรรมและศึกษาธรรมสำหรับเด็กและเยาวชนจากสถานพินิจฯ นั้น ผู้ศึกษาได้พยายามศึกษาลักษณะของวัดที่มีลักษณะดั้งเดิมในพื้นที่และพื้นที่ใกล้เคียง เพื่ออนุรักษ์สถาปัตยกรรมดั้งเดิมของชุมชน และเพื่อนำมาพัฒนาแนวความคิดให้เหมาะสมกับเด็กและเยาวชน ฉะนั้นในกรณีศึกษาโครงการตัวอย่างเพื่อการออกแบบโครงการวัดพินิจฯ จึงมี ๒ ส่วนคือ

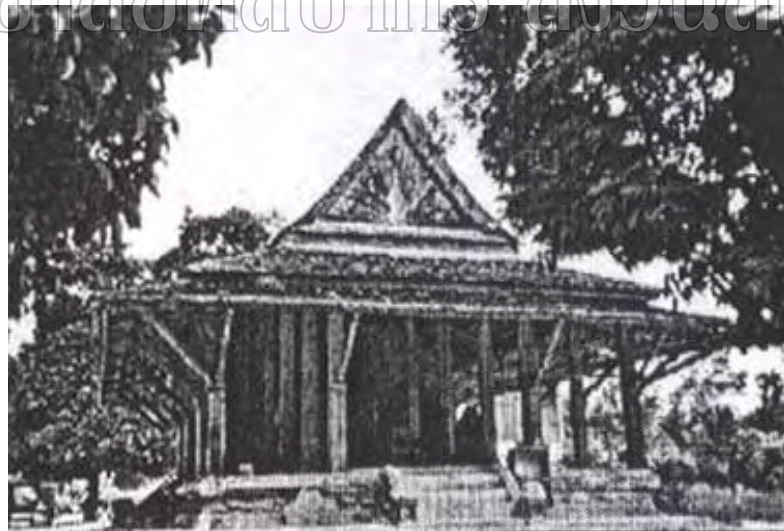
ภาพที่ ๑๑ แสดงลักษณะพระอุโบสถวัดน้ำขาวใน จ.สงขลา

จากการสัมภาษณ์สอบถามผู้เฒ่าที่อยู่ในชุมชนและได้ทันเห็นลักษณะพระอุโบสถในอดีตก่อนที่จะมีการเปลี่ยนแปลงอย่างเช่นปัจจุบันนั้นได้พบว่า ลักษณะพระอุโบสถในอดีตนั้นมี ลักษณะสถาปัตยกรรมเป็นโรงโถงตั้งอยู่บนชั้นฐานเตี้ยมีช่องระบายลมในชั้นฐาน เสาไม้ตั้งอยู่บนดินเสา ไม่มีผนัง มีระเบียงพะไลลดระดับลงมามีหลังคาคลุมรอบพระอุโบสถ ภายในประดิษฐานพระพุทธรูป ๓ องค์ องค์กลางมีขนาดใหญ่กว่า ๒ องค์ซ้ายขวาเล็กน้อย ภายนอกมีสิมารอบพระอุโบสถประจำทิศทั้ง ๘ ทิศ แต่ปัจจุบันพระอุโบสถจะมีลักษณะรูปแบบที่ได้รับอิทธิพลจากส่วนกลางมาก จึงไม่ปรากฏลักษณะทางสถาปัตยกรรมที่เป็นเอกลักษณ์ของพื้นถิ่นในชุมชนดังตัวอย่างที่ได้ทำการสำรวจวัดเก่าแก่ของชุมชนรอบๆ พื้นที่ตั้งโครงการฯ

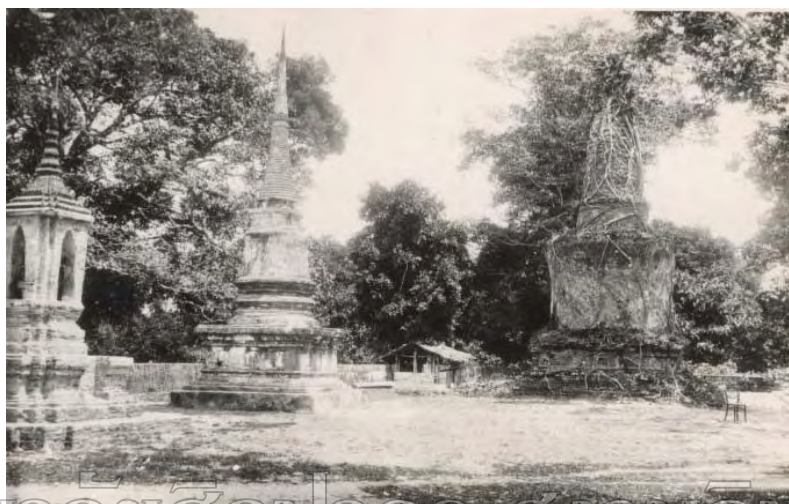
ภาพที่ ๑๖ แสดงลักษณะพระเจดีย์ภาคใต้

๑.๓ พระเจดีย์ จากการศึกษาถึงลักษณะพระเจดีย์ในอดีตนั้น พบว่ามีความนิยมก่อสร้างพระเจดีย์ทรงระฆังเอวคอด ตั้งอยู่บนชั้นฐานเตี้ย มียอดเจดีย์สูงชะลูด หลักฐานในการตกแต่งพบได้น้อยมาก หลักฐานที่พบเป็นชิ้นส่วนหนึ่งของซุ้มประตูมีลักษณะโค้งเป็นกรอบหน้านาง ขุดพบที่เมืองยะรัง จ.ปัตตานี

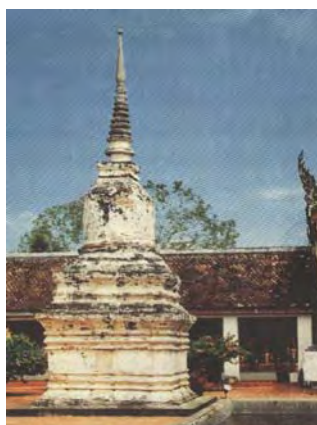
ภาพที่ ๑๗ แสดงลักษณะพระเจดีย์ประกอบองค์พระธาตุไชยา จ.สุราษฎร์ธานี

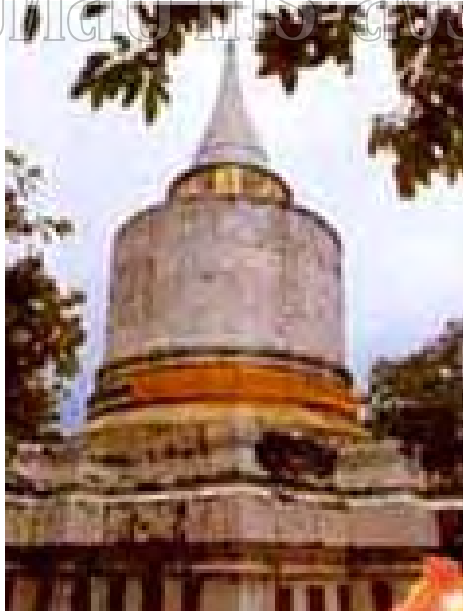
ภาพที่ ๑๙ แสดงลักษณะพระเจดีย์วัดสัทธิงพระ จ.สงขลา

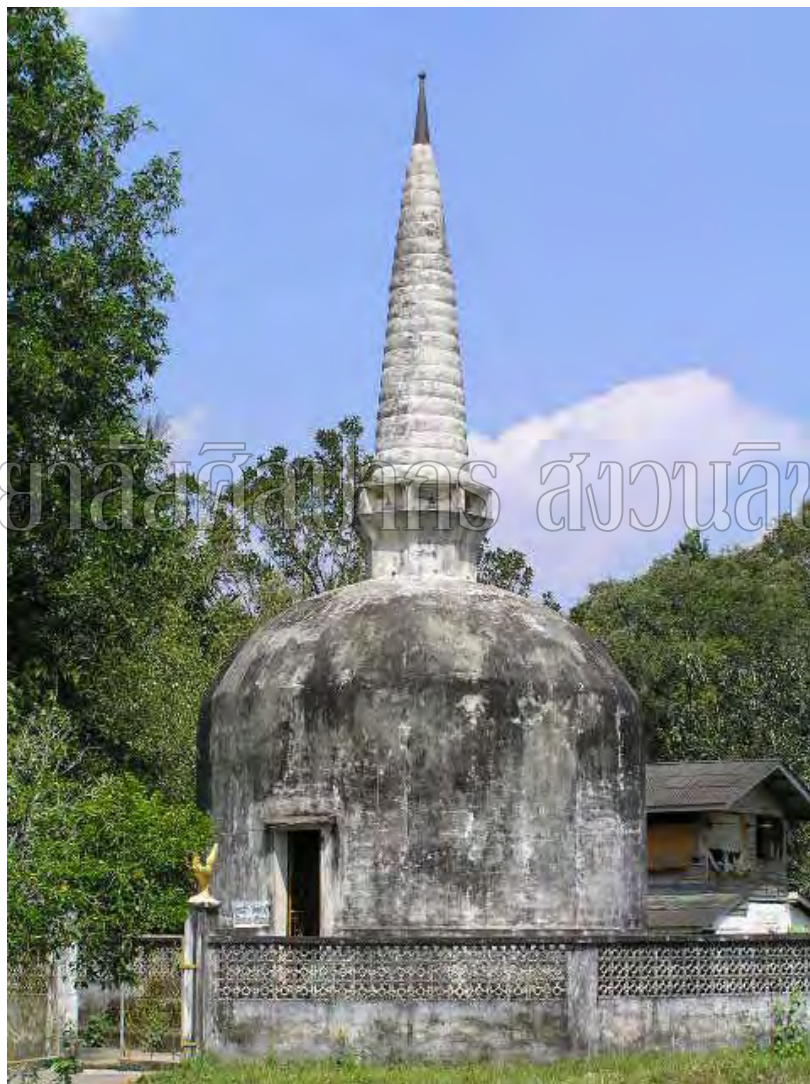
ภาพที่ ๒๐ แสดงลักษณะพระเจดีย์วัดทุ่งหินผุด  
ที่มา : การสำรวจของผู้วิจัย

จากการสำรวจวัดเก่าแก่ดั้งเดิมพบพระเจดีย์อยู่เพียงวัดเดียวคือวัดทุ่งหินผุด (พระเจดีย์สร้างขึ้นภายหลังมีอายุประมาณ ๖๐ ปี) วัดส่วนมากที่สำรวจนิยมปลูกต้นไม้โพธิ์และต้นสาละอยู่บริเวณใกล้เคียงกับพระอุโบสถ ซึ่งตำแหน่งต้นไม้โพธิ์และต้นสาละมักอยู่ในแนวแกนเดียวกับพระอุโบสถ เป็นไปได้ว่าการสร้างพระเจดีย์ไม่เป็นที่นิยมของชุมชนชาวตรัง และด้วยฐานะทางเศรษฐกิจของชาวบ้านประชาชนทั่วไปไม่เอื้ออำนวยให้ก่อสร้างพระเจดีย์ได้มากนัก

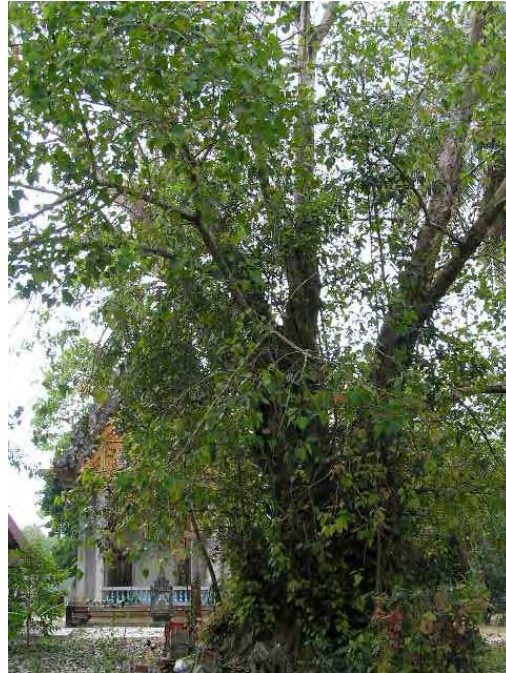
ภาพที่ ๒๑ แสดงลักษณะต้นโพธิ์วัดควนวิไล (ส้มเฟื่อง)

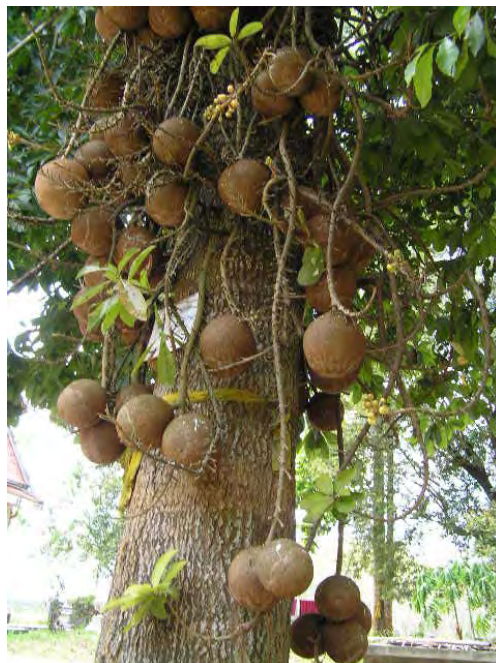
ภาพที่ ๒๒ แสดงลักษณะต้นสาละวัดควนวิไล (ส้มเฟื่อง)

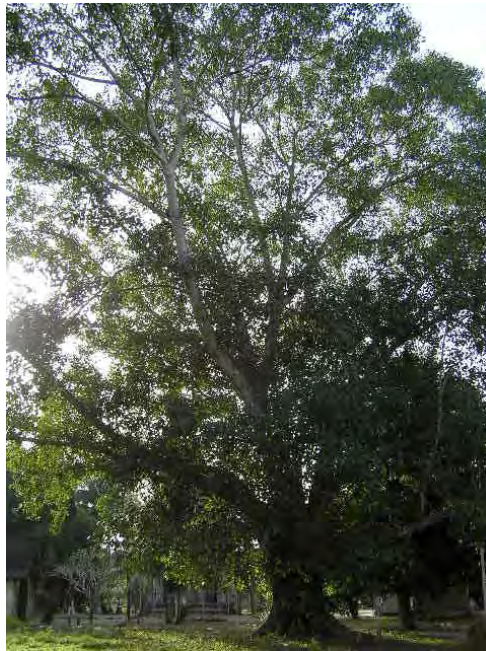
ภาพที่ ๒๓ แสดงลักษณะต้นโพธิ์วัดอัมพวัน

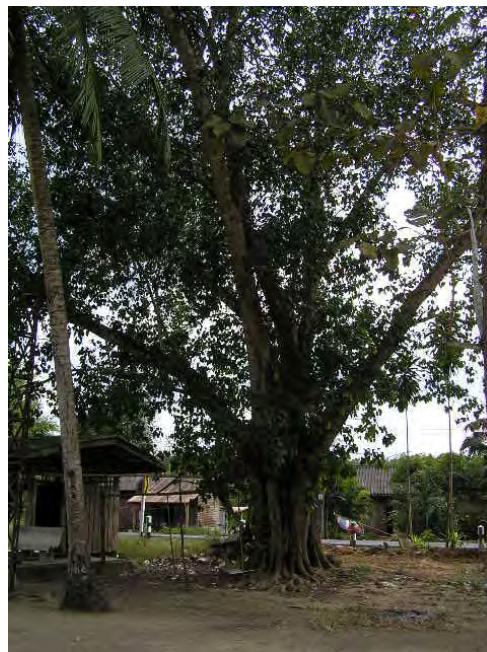
ภาพที่ ๒๔ แสดงลักษณะต้นโพธิ์วัดศรัทธาราม (ไผ่จันทิก)

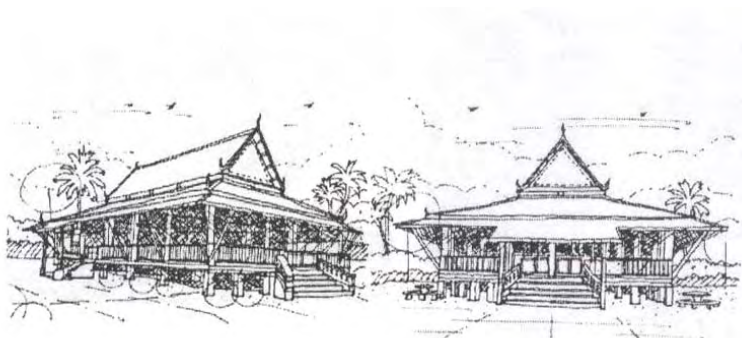
ลายเส้นที่ ๑๗ แสดงลักษณะโรงธรรมวัดห้วยลึก จ.พัทลุง

๑.๔ โรงธรรม จากการศึกษาถึงลักษณะของโรงธรรมในอดีตนั้น มีลักษณะเป็นอาคารโรงโถง ตั้งอยู่บนชั้นฐานเดี่ยว หรือยกพื้นได้สูงประมาณ ๑.๐๐ เมตร วางอยู่บนดินเสาไม้แก่นฝาง พื้นที่ใช้สอยแบ่งเป็นสองส่วนคือส่วนสำหรับพระภิกษุสงฆ์นั่งเป็นพื้นที่เฉพาะ และส่วนของพื้นที่นั่งของฆราวาส ในส่วนของชั้นหลังคา มีหลังคาปีกนกล้อมรอบอาคารยื่นยาว ยกคอสองสูงหรือไม่ยกคอสอง หลังคาปิดด้วยหลังคาทรงจั่ว

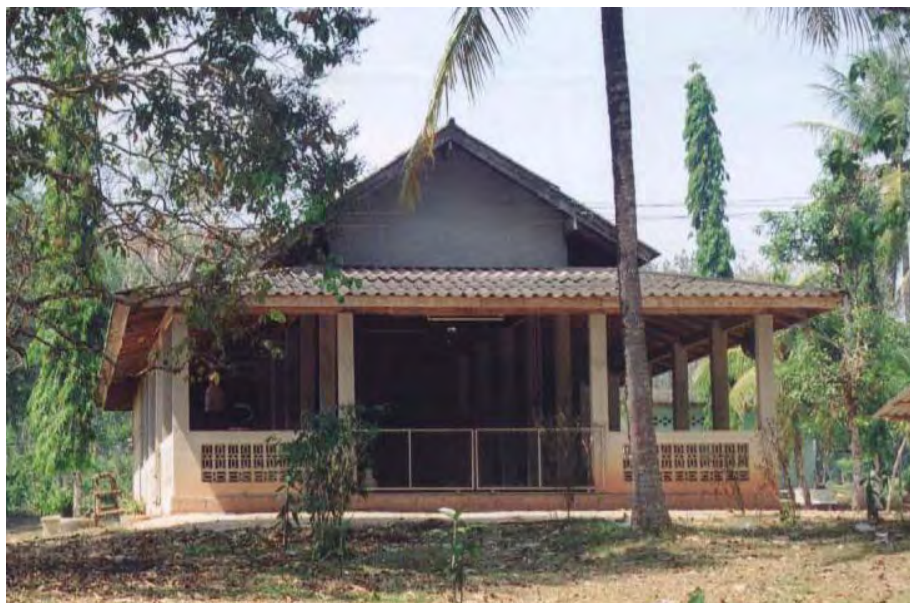
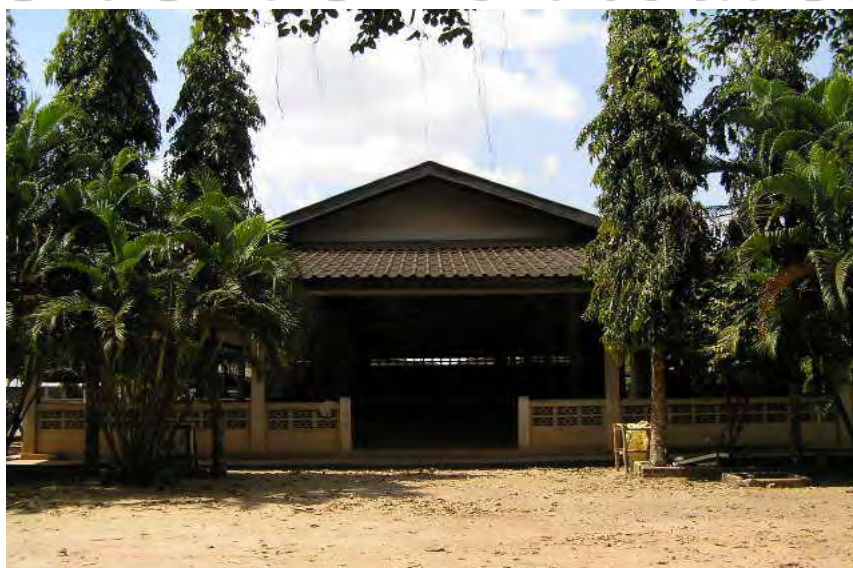
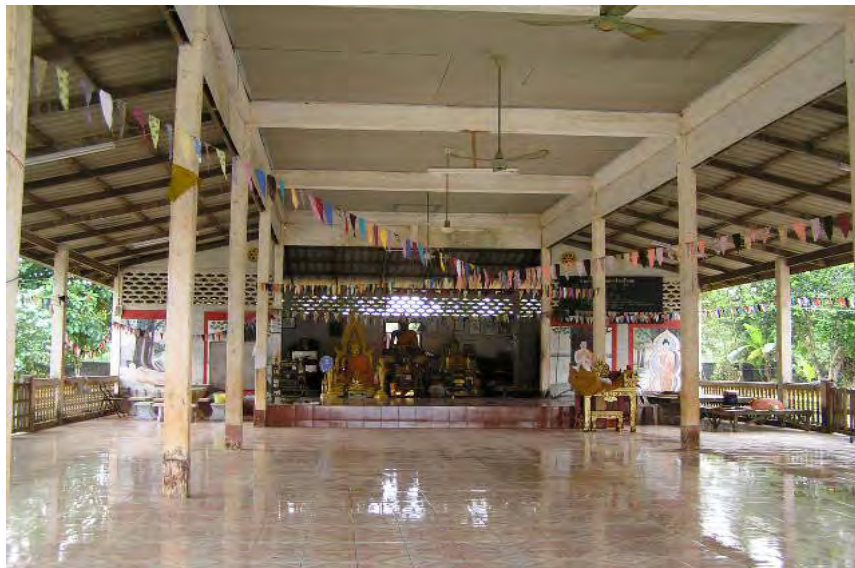
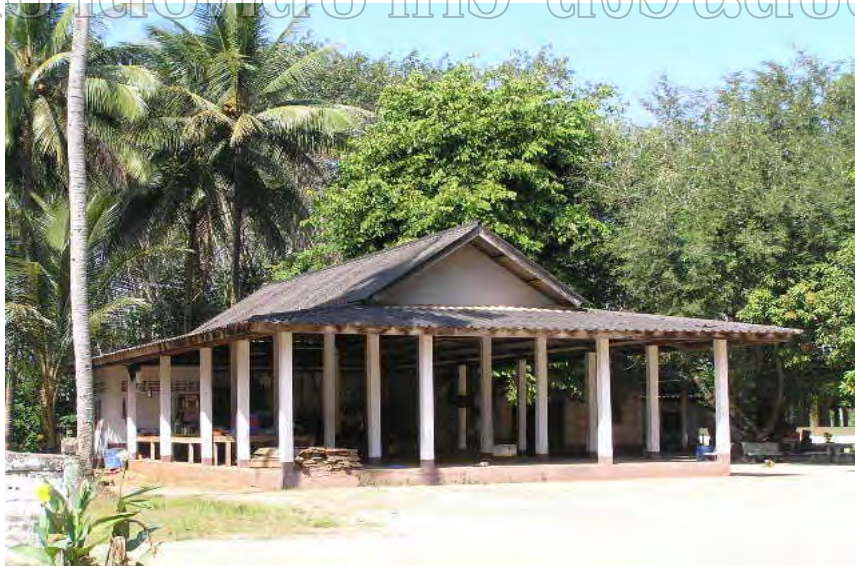
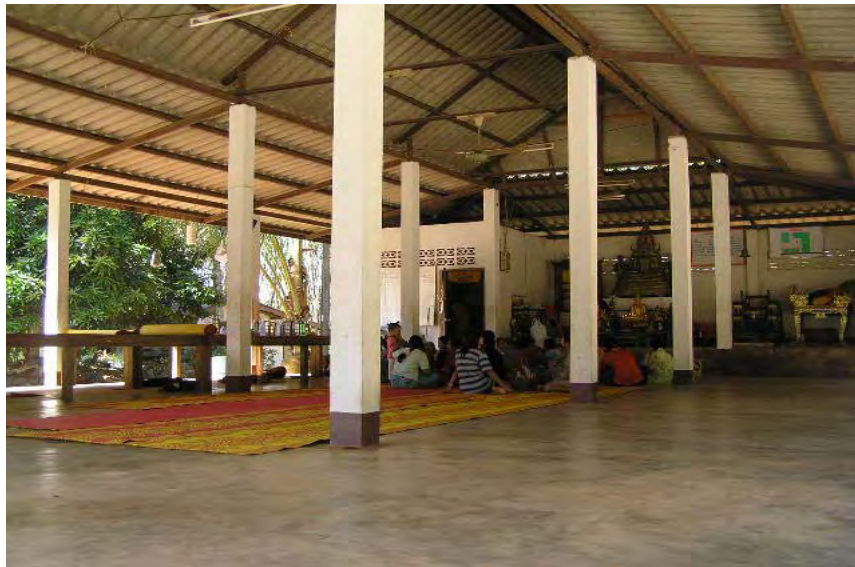
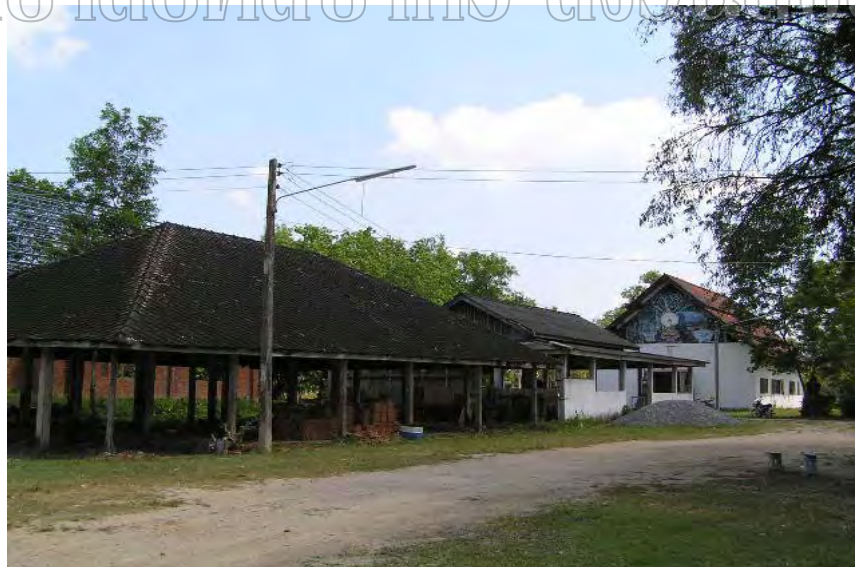
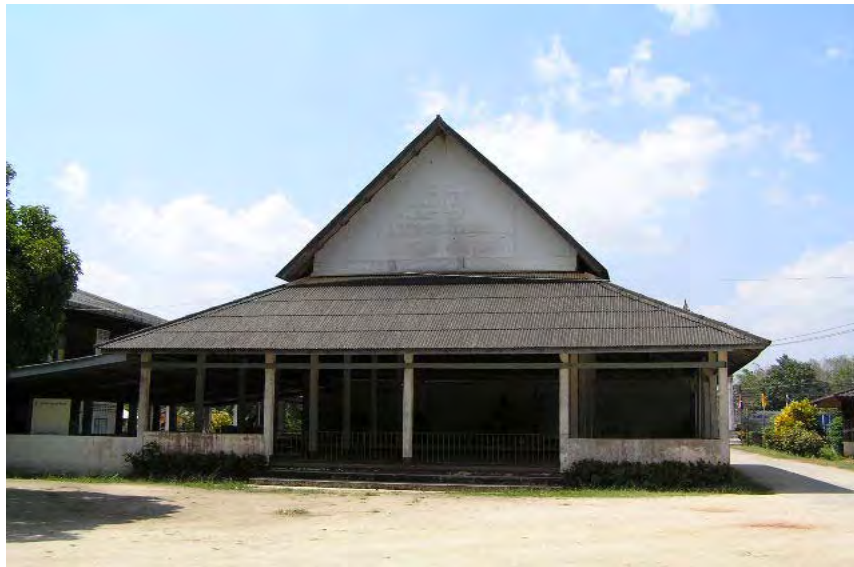
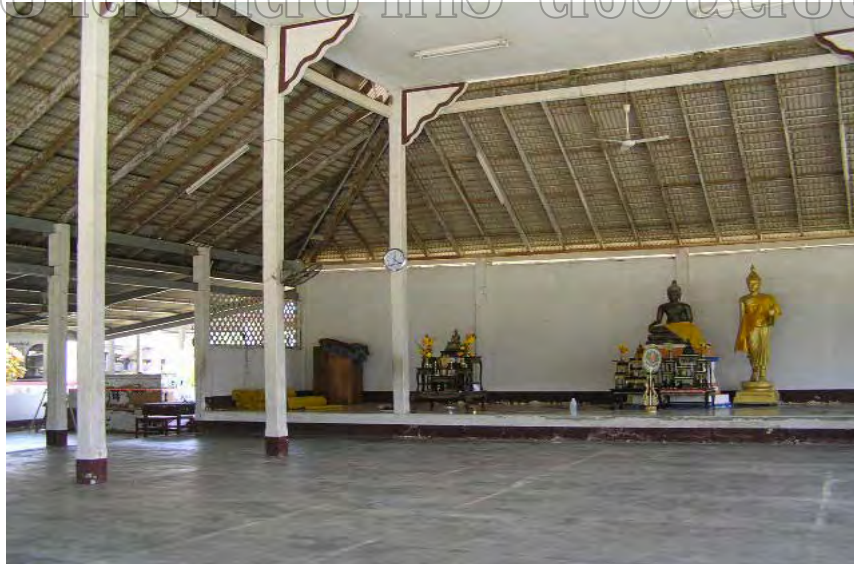
จากการสำรวจพบโรงธรรมมีอยู่ทุกวัด และได้รับการซ่อมแซมดัดแปลงต่อเติมแล้วแทบทั้งสิ้น การดัดแปลงต่อเติมซ่อมแซมมีตั้งแต่พื้นจากพื้นถมดิน ทราวยอดแน่น เปลี่ยนเป็นพื้นคอนกรีตขัดมันบ้างหรือปูกระเบื้องเคลือบ เสาเดิมเป็นเสาไม้ตั้งอยู่บนดินเสาเปลี่ยนเป็นเสาคอนกรีต หลังคาและโครงสร้างหลังคามีการเปลี่ยนแปลงแล้วทั้งสิ้นเพราะของเดิม

ชำรุดเสียหาย ในบางวัดที่มีการต่อเติมในยุคปัจจุบันจะใช้โครงสร้างเหล็กรับกระเบื้องหลังคา และมีการใช้ฝ้ายิปซัมบอร์ดปิดโครงสร้างภายใน วัสดุผนังหลังคาในอดีตเคยมุงด้วยใบจาก ใบสาคร หรือ กระเบื้องดินเผาถูกเปลี่ยนเป็นกระเบื้องลอนเล็กหรือลอนคู่ ส่วนรูปทรงหลังคายังคงเป็นรูปแบบ ลักษณะหลังคาเดิมอยู่มาก ลักษณะการใช้สอยเป็นโรงโถง ยังคงแบ่งพื้นที่และยกพื้นบริเวณที่ พระภิกษุสงฆ์นั่งอยู่ในลักษณะเดิมเพียงแต่ได้ปรับเปลี่ยนวัสดุที่ใช้ มีพื้นที่สำหรับตั้งโต๊ะหมู่บูชา ขนาดเล็กไว้ด้านขวามือพระภิกษุสงฆ์เสมอ และมีพื้นที่สำหรับฆราวาส จากการสำรวจเห็นได้ ชัดเจนว่าชุมชนชาวตรัง มีความผูกพันมีปฏิสัมพันธ์กับโรงธรรมมากกว่าพระอุโบสถ ในบางวัดยัง มิได้มีพระอุโบสถแต่มีโรงธรรมเพื่อการทำบุญและประกอบพิธีกรรมทางศาสนาต่างๆ ก่อน นั้นเป็น เพราะการใช้สอยนิยมใช้โรงธรรมเป็นส่วนมาก ยกเว้นการอุปสมบทและการสวดมนต์ทำวัตรเช้า - เย็น ในปัจจุบันการซ่อมแซมปรับปรุงต่อเติมจึงมักกระทำที่โรงธรรมก่อนเนื่องเพราะการใช้สอยและ กิจกรรมโดยมากอยู่ที่โรงธรรม ซึ่งในหลายๆ วัดจะปล่อยให้พระอุโบสถที่ยังสร้างไม่เสร็จสมบูรณ์ไว้ ก่อน เพื่อซ่อมแซมโรงธรรมทำให้พระอุโบสถโดยส่วนมากจึงขาดความสมบูรณ์ในการก่อสร้าง รวมถึงรายละเอียดการตกแต่งที่ไม่สมบูรณ์หรือถูกลดทอน และโรงธรรมเองก็ได้รับการปรับปรุง ซ่อมแซมอยู่เสมอทำให้มีลักษณะรูปแบบทางสถาปัตยกรรมสมัยใหม่ที่ได้รับอิทธิพลจากการใช้ วัสดุและค่านิยมจากส่วนกลางมา

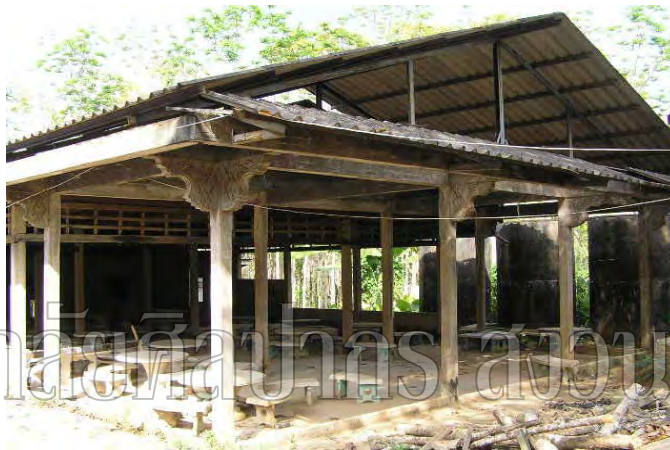
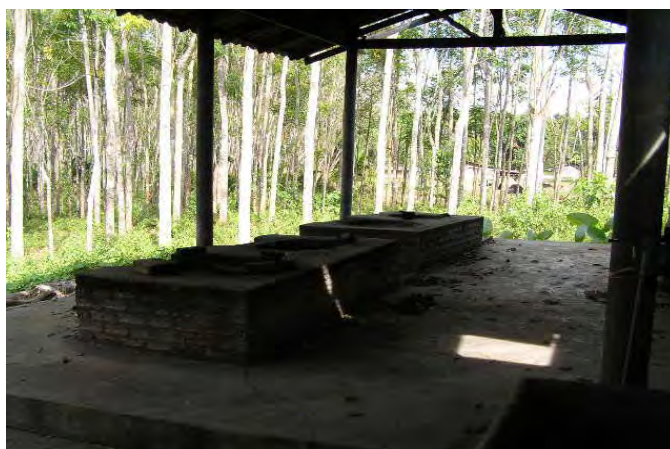
ภาพที่ ๓๕ แสดงลักษณะโรงครัววัดศรีธาราม (ไผ่จันทิก)

๑.๕ โรงครัว จากการสำรวจพบโรงครัวเหลืออยู่เพียงบางวัด ซึ่งการใช้งานในปัจจุบันแทบไม่ได้ใช้แล้ว ยังคงมีลักษณะโรงครัวแบบดั้งเดิมอยู่บ้าง คือเป็นโรงครัวโล่งตั้งติดพื้นดิน หลังคาทรงจั่วไม่ยกคอสอง ภายในมีบริเวณที่ตั้งเตาก่อ ๔ - ๕ เตา แต่ละเตาเป็นวงกลมหรือสี่เหลี่ยมจัตุรัสภายในเป็นหลุมกลม มีช่องใส่ฟืนอยู่ด้านหน้า ซึ่งวัสดุที่ใช้ในอดีตเป็นเตาดินเหนียว แต่ต่อมาได้ปรับเปลี่ยนเป็นเตาก่ออิฐฉาบปูน และในหลายๆวัด โรงครัวนิยมใช้เตาแก๊สมากกว่า ด้วยการใช้สอยที่ง่าย รวดเร็ว สะดวก และปลอดภัยกว่าเข้ามาแทนที่การใช้เตาด่านหรือฟืน โดยมีลักษณะอาคารโล่งตั้งติดพื้นดินและมีห้องเก็บวัสดุอุปกรณ์เครื่องครัวต่างๆ จำนวนมาก

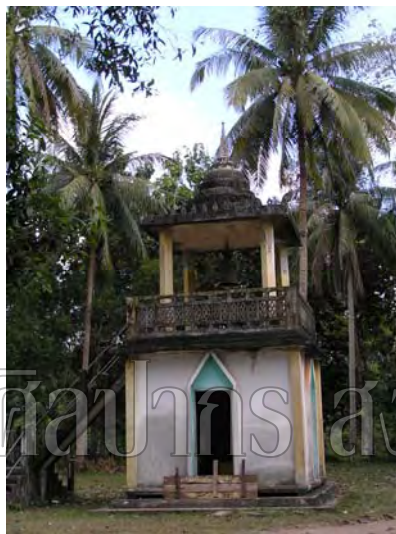
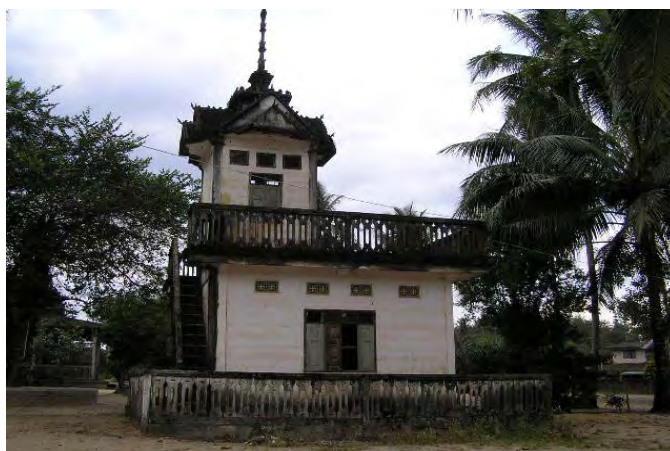
๑.๖ หอระฆัง จากการสำรวจหอระฆังมีรูปแบบทางสถาปัตยกรรมเป็นของใหม่ทั้งหมด (อายุประมาณ ๕๐ - ๖๐ ปี) จากข้อมูลการสัมภาษณ์ ระฆังและกลองดั้งเดิมมักแขวนไว้บริเวณโรงธรรมมากกว่าการสร้างหอระฆัง และมีบางวัดที่มีหอระฆังเดิมเป็นไม้ยกใต้ถุนสูงโปร่งประมาณ ๕ เมตร ชั้นฐานเป็นพื้นปูนเตี้ยๆ มีหลังคาทรงจั่วมุงด้วยตับจาก แต่ปัจจุบันเป็นหอระฆังโครงสร้างคอนกรีตยกสูงใต้ถุนกันเป็นผนังก่ออิฐฉาบปูนภายในประดิษฐานรูปเหมือนต่างๆ (มักเป็นรูปเหมือนเจ้าอาวาสที่มรณภาพแล้ว) และหลังคามักนิยมเป็นยอดเจดีย์ทรงกลม

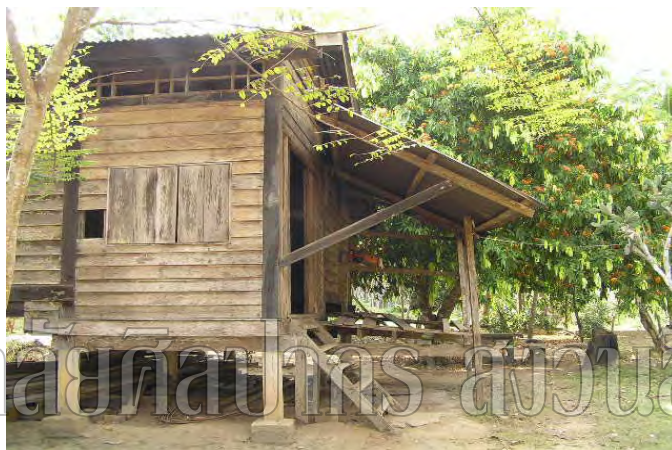
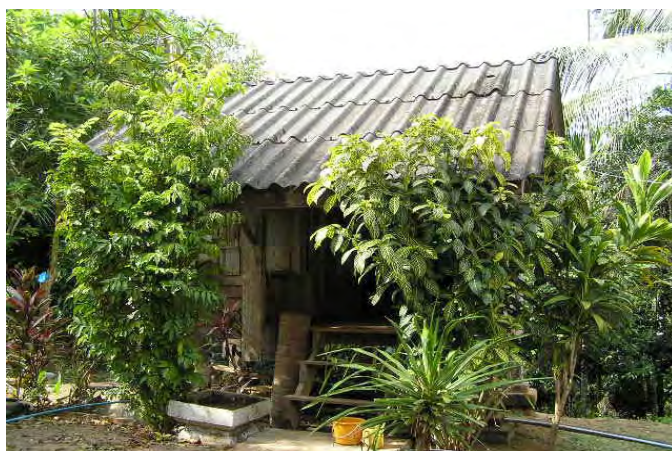
ภาพที่ ๓๙ แสดงลักษณะกุฏิวัดศรัทธาราม (ไสจีนติก)

๑.๗ กุฏิ กุฏิหรือกุฏิจากการสำรวจพบว่าการสร้างกุฏินิยมแยกหลังเป็นหลังเล็กๆ มีทั้งสร้างด้วยไม้และคอนกรีตก่ออิฐฉาบปูน และมีทั้งแบบยกพื้นมีใต้ถุนไม่สูงนักวางอยู่บนดินเสา และแบบปลูกสร้างติดดิน ซึ่งของดั้งเดิมเป็นกุฏิไม้ยกพื้นไม่สูง วางบนดินเสา พบเพียงที่วัดศรัทธาราม (ไสจีนติก) และวัดทุ่งหินผุดเท่านั้น ส่วนกุฏิแบบดั้งเดิมที่พบในวัดโคกมะขาม (หาดเลา) เป็นกุฏิหมู่แบบดั้งเดิมสร้างด้วยไม้ยกพื้นมีใต้ถุนไม่สูง วางบนดินเสาเช่นกัน แบ่งห้องเป็น ๓ ห้อง ซึ่งในแต่ละห้องมีขนาดเล็กเช่นกัน ขนาดกุฏิที่พบเฉลี่ยประมาณ ๒.๒๐ x ๓.๐๐ เมตร และมีระเบียบยื่นออกมาเล็กน้อย

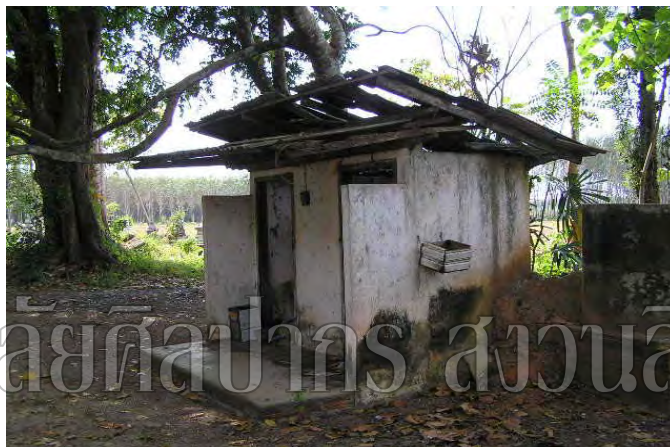
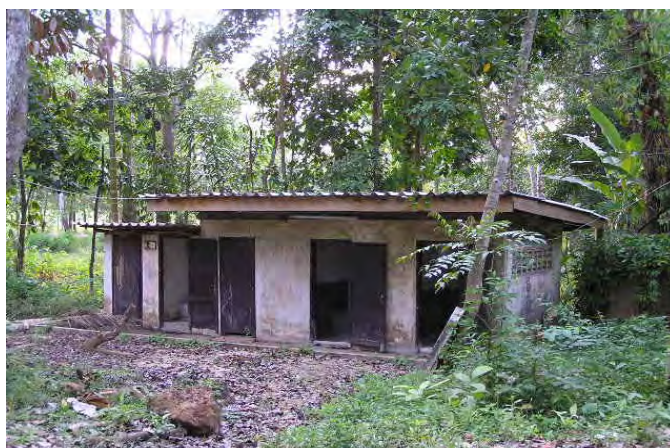
๑.๘ วัจจุฎฐีและห้องสรง จากการสำรวจไม่พบวัจจุฎฐีที่มีลักษณะรูปแบบทางสถาปัตยกรรมดั้งเดิม เท่าที่สำรวจพบนั้นเป็นอาคารก่ออิฐฉาบปูนที่สร้างขึ้นใหม่ในภายหลัง มีลักษณะตั้งติดกับพื้นดิน หลังคาเป็นทรงจั่วหรือเพิงหมาแหงน นิยมแยกเป็นหลังโดดออกมา โดยแต่ละหลังจะมีประมาณ ๒ - ๓ ห้อง และแต่ละห้องมีขนาดประมาณ ๑ x ๑.๕ เมตร ซึ่งจากการสัมภาษณ์ในอดีตนั้นพื้นที่สรงน้ำจะกั้นผนังรอบๆบ่อด้วยตับจาก และวัจจุฎฐีนั้นจะเรียกว่าเว็จ มีลักษณะเป็นสี่เหลี่ยมคือขุดหลุมกว้างประมาณ ๑ x ๑ เมตรหรือเป็นวงกลมเส้นผ่าศูนย์กลางประมาณ ๑ เมตร ใช้ไม้ขนพาด ๒ - ๓ ท่อน กั้นผนังด้วยตับจากไม่มีหลังคาคลุม

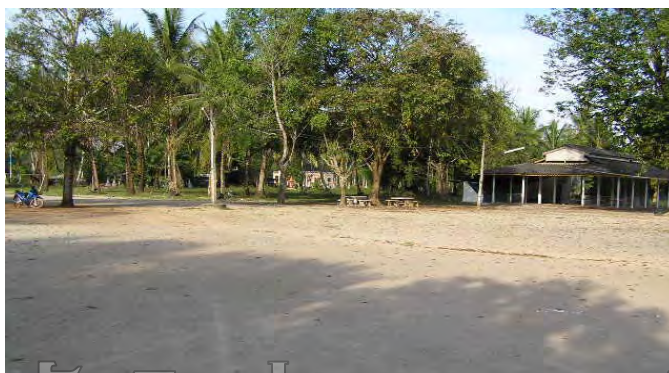
ภาพที่ ๔๖ แสดงลักษณะพื้นที่ลานวัดอัมพวัน

๑.๙ ลานวัด จากการสำรวจวัดกรณีตัวอย่างพบว่าทุกวัดจะมีลานวัดเป็นพื้นที่ว่างโล่งอยู่บริเวณด้านหน้าซึ่งเป็นพื้นที่ช่วยสร้างบรรยากาศ ความร่มรื่นและความสงบให้กับวัดในยามที่ไม่มีการใช้สอย และยังสามารถจัดกิจกรรมได้เอนกประสงค์ตามประเพณีนิยมต่างๆ เช่น ประเพณีงานบุญเดือน ๑๐ (เทศกาลวันชิงเปรต) ประเพณีงานชักพระ ประชันหนังตะลุง การแสดงต่างๆ ซึ่งการใช้ลานวัดในปัจจุบันยังคงมีลักษณะการใช้งานและรองรับกิจกรรมของประชาชนในชุมชนเหมือนกับในอดีต

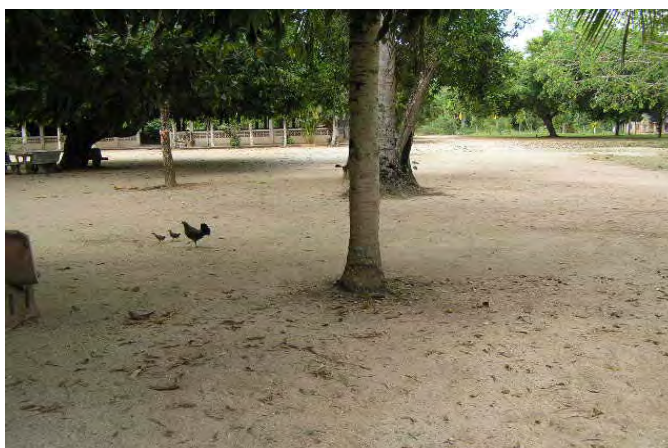
ภาพที่ ๔๗ แสดงลักษณะพื้นที่ลานวัดควนวิไล (ส้มเพ็ญ)

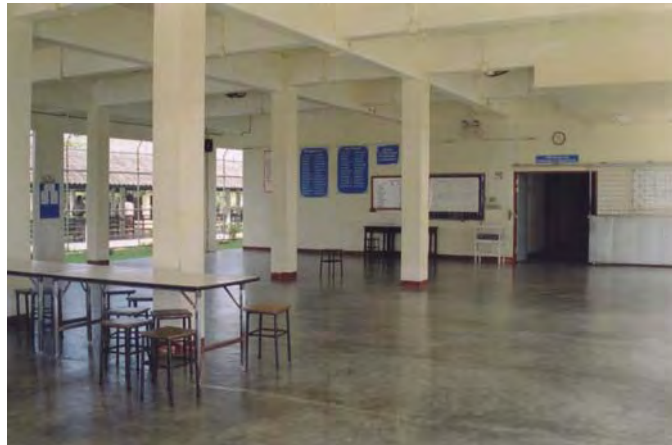
ภาพที่ ๔๘ แสดงพื้นที่เอนกประสงค์ภายในสถานพินิจฯ จ.ตรัง

๒.๑ พื้นที่เอนกประสงค์ใช้สำหรับจัดกิจกรรมต่างๆ รวมถึงการอบรมวิชาชีพ และ  
อบรมธรรมบำบัดและฟื้นฟูสภาพจิตของเด็กและเยาวชน

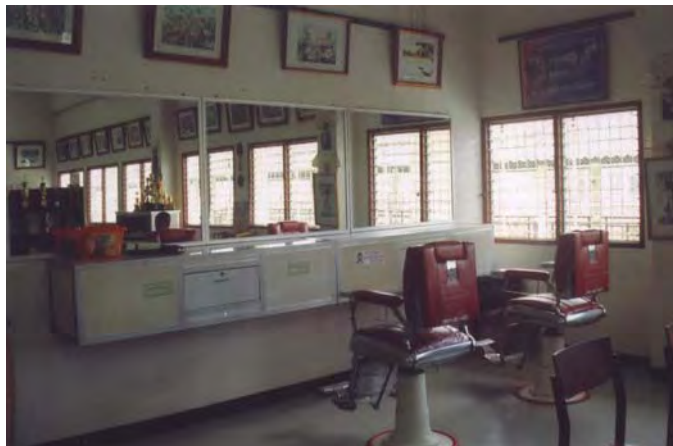
ภาพที่ ๕๒ แสดงลักษณะห้องฝึกอบรมวิชาชีพตัดผมภายในสถานพินิจฯ จ.ตรัง  
ที่มา : การสำรวจของผู้วิจัย

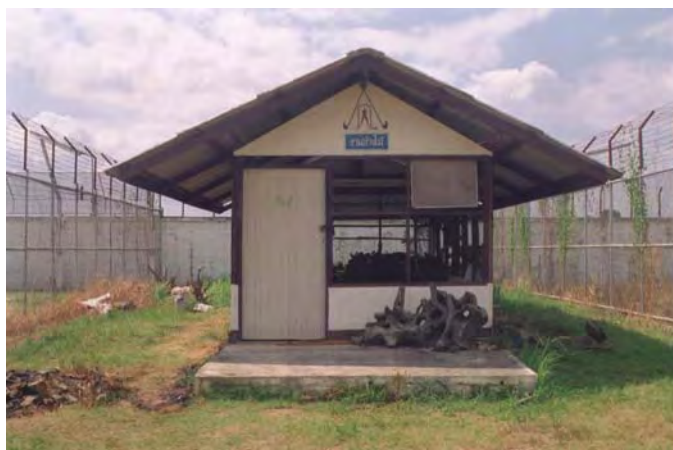
ภาพที่ ๕๓ แสดงลักษณะโรงฝึกอบรมงานไม้ ภายในสถานพินิจฯ จ.ตรัง  
ที่มา : การสำรวจของผู้วิจัย

## ๒.๓ โรงฝึกอบรมวิชาชีพงานไม้ เป็นพื้นที่ให้เด็กและเยาวชนได้ฝึกอบรมวิชาชีพ และเปิดโอกาสให้เด็กและเยาวชนได้แสดงผลงาน

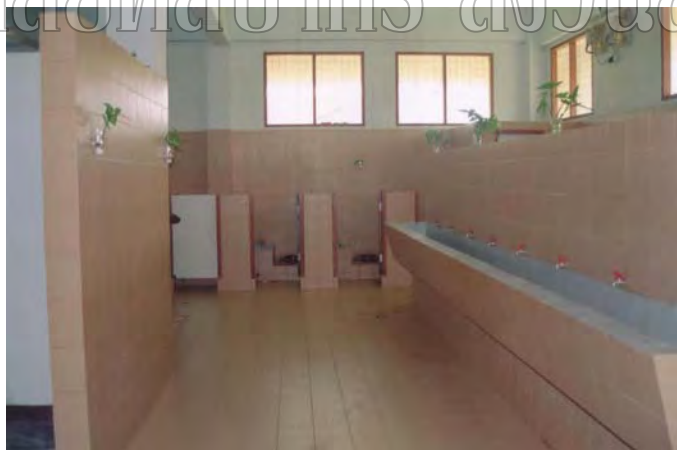
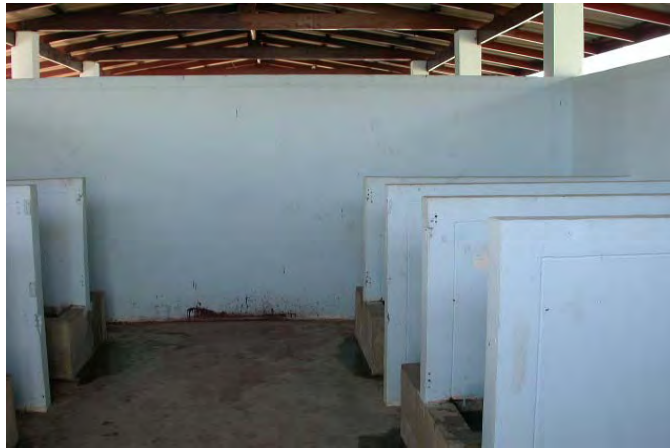
๒.๔ ห้องน้ำ ห้องสุขาสำหรับเด็กและเยาวชน มีความต้องการในการสามารถมองเห็น  
สังเกตการณ์และความคุมพฤติกรรมได้สะดวก โดยภายในจะกั้นเป็นผนังเตี้ยๆ กั้นระหว่างห้องสุขา

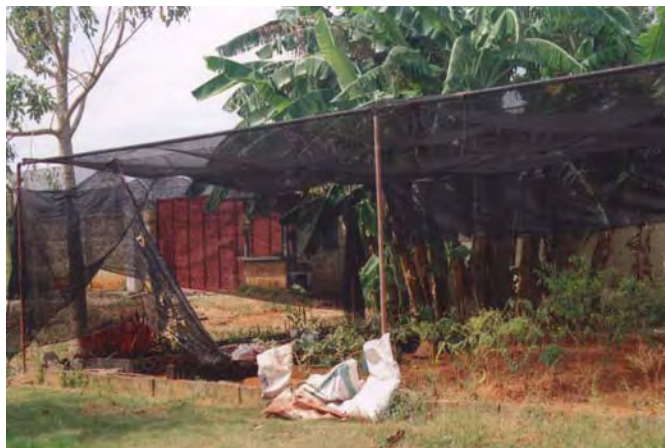
ภาพที่ ๕๗ แสดงลักษณะโรงเรือนเพาะชำกล้าไม้ ภายในสถานพินิจฯ จ.ตรัง  
ที่มา : การสำรวจของผู้วิจัย

วิชาชีพและเปิดโอกาสให้เด็กและเยาวชนได้แสดงผลงานด้านการเกษตรกรรม

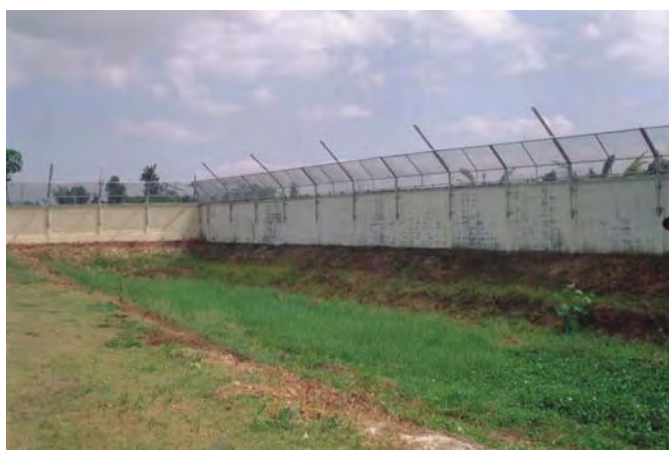
ภาพที่ ๖๐ แสดงลักษณะคูน้ำและรั้วควบคุมและป้องกัน ภายในสถานพินิจฯ จ.ตรัง

๒.๖ การควบคุมและป้องกัน โดยการใช้รั้ว ลวดหนามและคูน้ำกัน เพื่อป้องกัน

การหลบหนีของเด็กและเยาวชน
