## ผลการวิเคราะห์ข้อมูล

### 5.1 การวิเคราะห์การปรับปรุงการใช้งานอาคารเพื่อเป็นพิพิธภัณฑ์

#### 5.1.1 การปรับปรุงการใช้งานเพื่อเป็นพิพิธภัณฑ์ของพิพิธภัณฑ์พระบาทสมเด็จพระปกเกล้าเจ้าอยู่หัว (พ.ศ. 2544 - 2545)

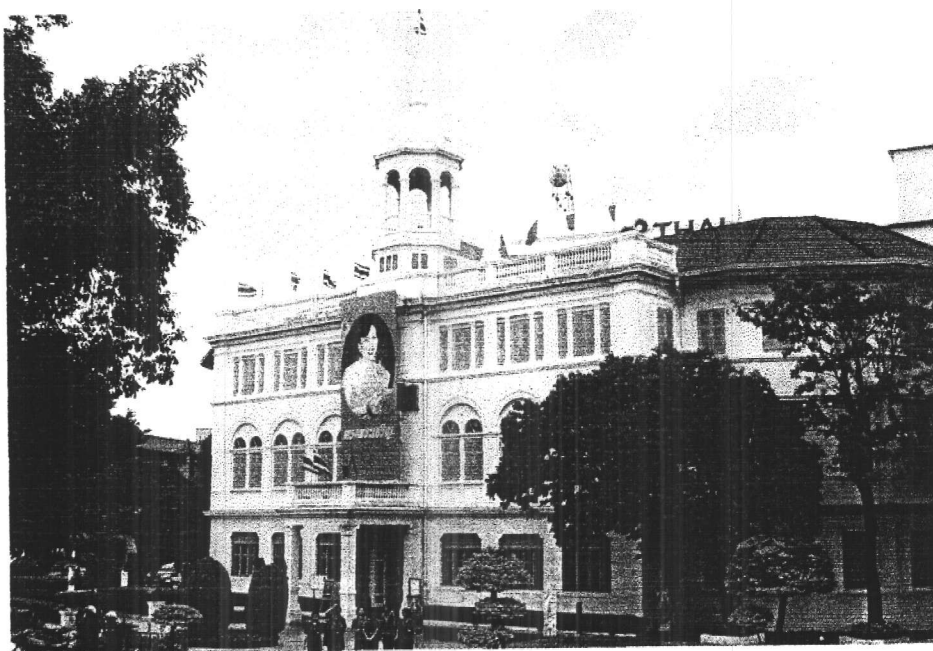
ภาพที่ 5.3

รูปแบบของอาคารปรับปรุงโดยให้รูปแบบใกล้เคียงกับลักษณะเดิม (อาคารกรมโยธาธิการ) โดยเป็นอาคารที่ได้รับอิทธิพลจากสถาปัตยกรรมแบบเรเนอซองส์ และนีโอคลาสสิก ซึ่งถูกก่อสร้างขึ้นในสมัย รัชกาลที่ 5 ไม่มีการเปลี่ยนแปลงรูปด้านมากนัก นอกจากซ่อมแซมกระฉกและกรอบบานไม้ของหน้าต่าง

รูปแบบภายนอกของอาคารพิพิธภัณฑ์พระบาทสมเด็จพระปกเกล้าเจ้าอยู่หัว

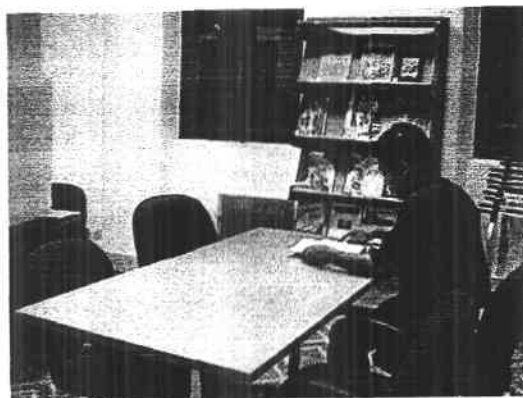
ภาพที่ 5.12

มีบริการในการสืบค้นข้อมูล ทั้งในส่วนของหนังสือ วีดิทัศน์ และแผ่นฟิล์ม รวมถึงเครื่องถ่ายเอกสาร งานวิจัย วารสาร สไลด์ และบริการสืบค้นข้อมูลผ่านคอมพิวเตอร์

สำหรับปัญหาที่เกิดขึ้นนั้นพบว่าพื้นที่ในการใช้งานจริงไม่เพียงพอต่อความต้องการ เช่น มีพื้นที่พอสำหรับตั้งโต๊ะอ่านหนังสือเพียงตัวเดียว ในขณะที่มีผู้ใช้บริการ จะต้องมานั่งรวมกันที่โต๊ะนี้ ซึ่งไม่เพียงพอเวลาที่มิผู้ใช้บริการจำนวนมาก เนื่องจากเป็นโต๊ะ 4 ที่นั่ง ทำให้บางครั้งต้องไปนั่งที่โต๊ะคอมพิวเตอร์บ้าง ซึ่งไม่สะดวกต่อการติดต่อกับงานหรือการพูดคุยเป็นหมู่คณะ

ศูนย์ข้อมูลสถาบันพระปกเกล้าศึกษา

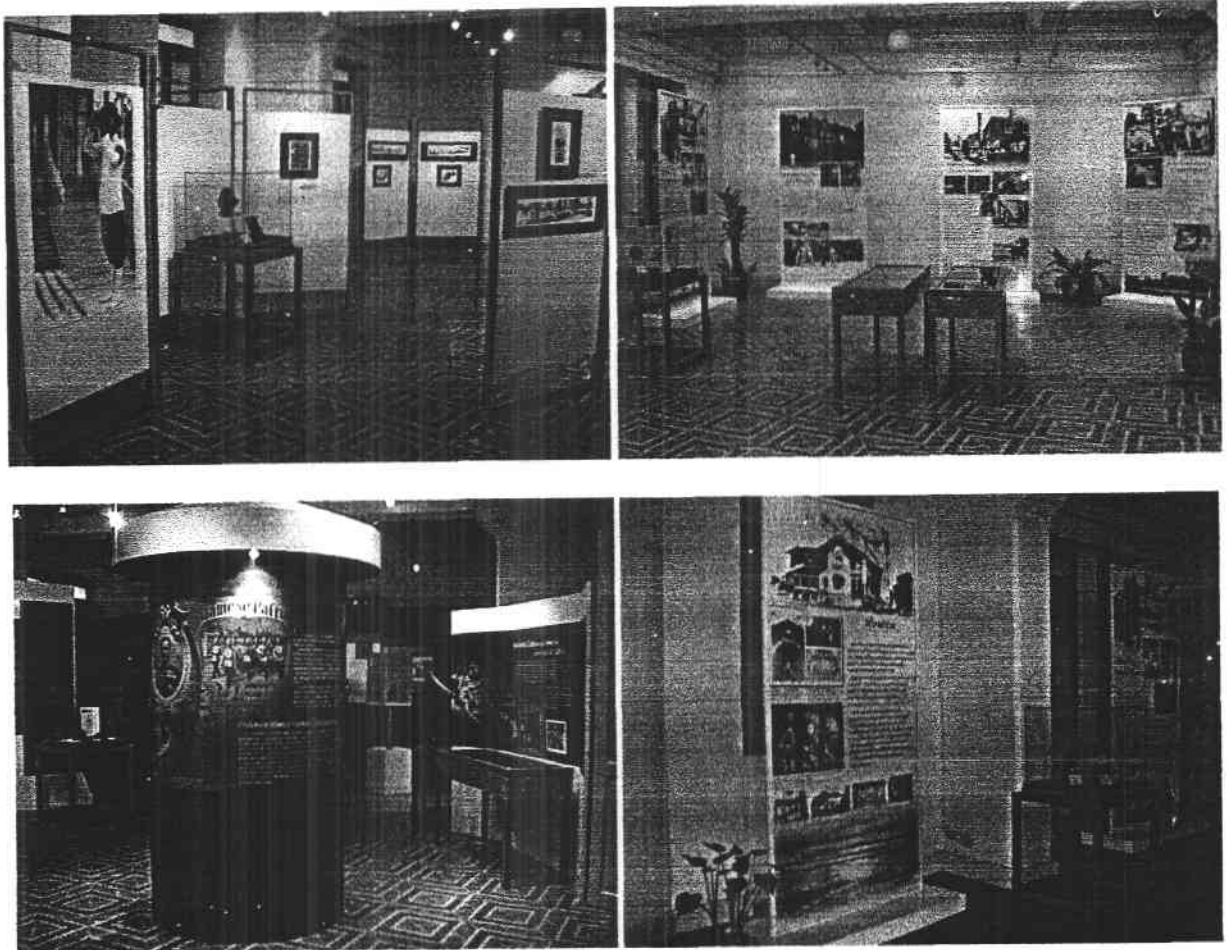
ภาพที่ 5.14

ใช้พื้นที่บริเวณชั้นล่างด้านซ้ายของอาคารพิพิธภัณฑ์ ซึ่งลักษณะของการจัดนิทรรศการ รูปแบบจะเป็นการนำเอาวัตถุจัดแสดงตามหัวข้อต่าง ๆ ออกมาจัดแสดง และมีแผ่นป้ายอธิบายประกอบคำบรรยาย โดยมีได้มีการดัดแปลงที่เกี่ยวข้องกับกายภาพของอาคาร แต่ใช้ผนังเบาในการจัดแสดง ซึ่งใน 1 ปีจะมีการหมุนเวียนจัดนิทรรศการ 4 ครั้งด้วยกัน

พื้นที่จัดนิทรรศการหมุนเวียน

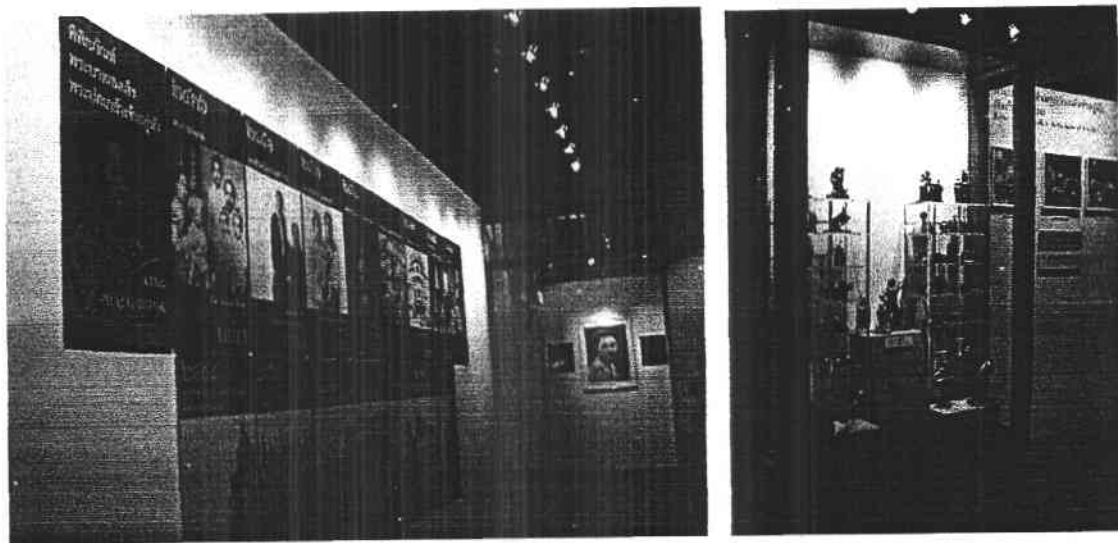
ภาพที่ 5.22

ใช้ระบบไฟฟ้าแสงสว่างแบบเดิมอยู่ แต่มีการเพิ่มระบบไฟรางแบบ down light เข้าไป ซึ่งเยอะเกินความจำเป็นในบางจุด อีกทั้งหลอดไฟที่ใช้ ไม่ใช่หลอดไฟแบบเฉพาะที่ใช้ตามพิพิธภัณฑ์อีกด้วย ทำให้เกิดปัญหาการสิ้นเปลืองค่าไฟฟ้า และผลกระทบต่อวัตถุที่ถูกแสงไฟส่องกระทบ ปัจจุบันจึงมีการปิดไฟบางดวงที่ไม่จำเป็นสำหรับการใช้งานเพื่อเป็นการประหยัดค่าใช้จ่าย

ระบบแสงสว่างภายในอาคาร

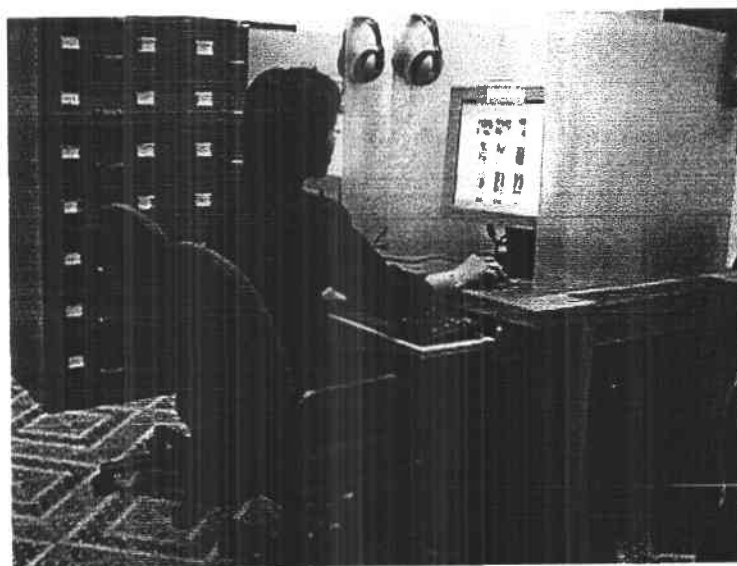
ภาพที่ 5.24

ใช้ระบบ server เชื่อมต่อโดยตรงกับทางสถาบันพระปกเกล้า แต่มักเกิดปัญหา ระบบเครือข่ายข้อมูลขัดข้องอยู่บ่อยครั้ง โดยมีเครื่องคอมพิวเตอร์ตั้งให้บริการอยู่ในพื้นที่ของศูนย์ข้อมูลสถาบันพระปกเกล้าด้วย

บรรยากาศศูนย์บริการข้อมูลระบบคอมพิวเตอร์
