### 3. ลักษณะกายภาพภายในอาคาร

#### 4. ระบบประกอบอาคาร

### 5.1.3 การวิเคราะห์เปรียบเทียบการปรับปรุงการใช้งาน เพื่อเป็นพิพิธภัณฑ์พระบาทสมเด็จพระปกเกล้าเจ้าอยู่หัว และพิพิธภัณฑ์การเรียนรู้แห่งชาติ

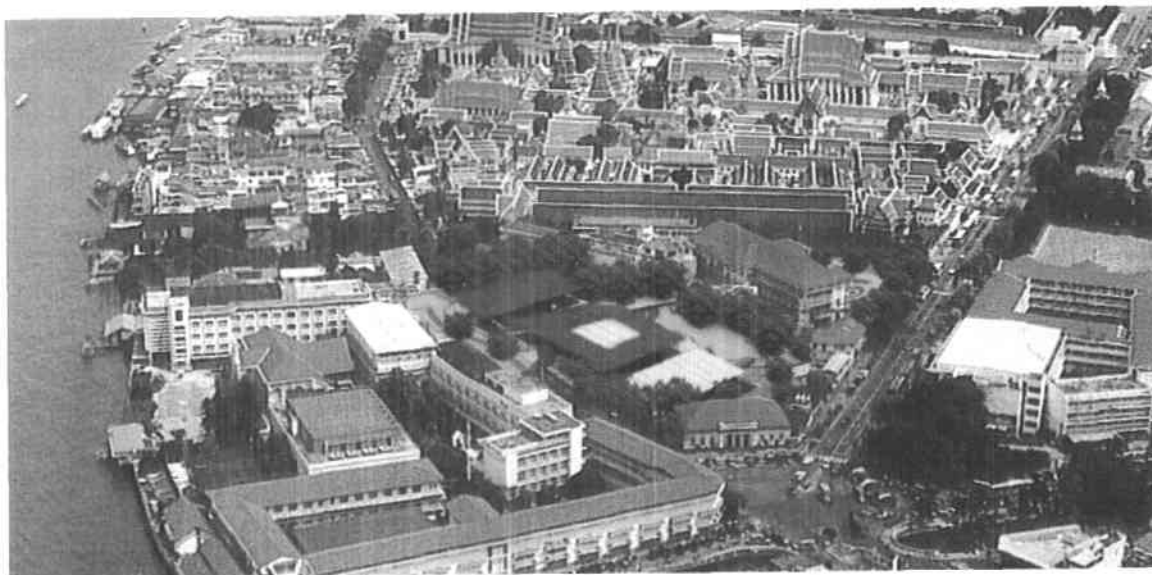
ภาพที่ 5.35

ภูมิทัศน์ภายหลังการปรับปรุงพื้นที่พิพิธภัณฑ์การเรียนรู้แห่งชาติ
