### สรุปผลการศึกษาวิจัยและข้อเสนอแนะ

การศึกษาที่เกี่ยวกับการปรับปรุงการใช้งานอาคารสถานที่ราชการเก่าเพื่อเป็นพิพิธภัณฑ์ เป็นการศึกษาจากการสำรวจ การสังเกต และการสัมภาษณ์ โดยมีวัตถุประสงค์เพื่อการออกแบบพื้นที่ใช้สอยภายในอาคารและออกแบบผังบริเวณของอาคารสถานที่ราชการเก่า รวมทั้งกำหนดแนวทางการบริหารจัดการทรัพยากรกายภาพของพิพิธภัณฑ์ที่เหมาะสม

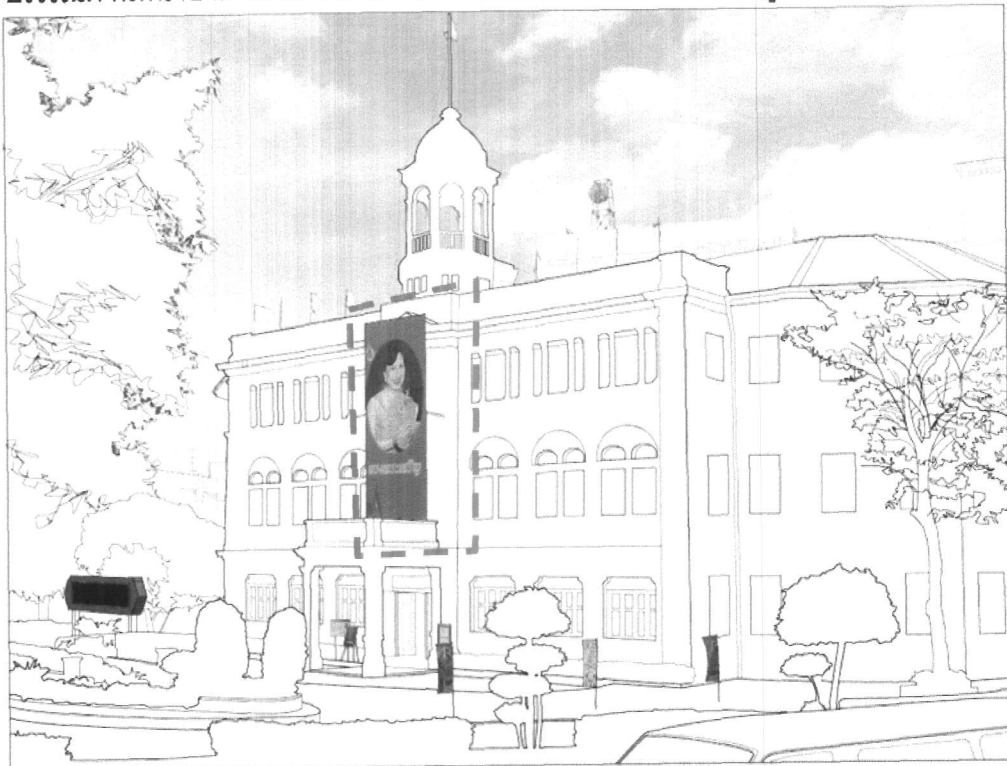
ภาพที่ 6.2

บริเวณด้านหน้าอาคารพิพิธภัณฑ์พระบาทสมเด็จพระปกเกล้าเจ้าอยู่หัวก่อนการปรับปรุง

จากเดิมที่มีเพียงแผ่นป้ายแบบตั้งพื้นติดตั้งอยู่บริเวณด้านหน้าของอาคารพิพิธภัณฑ์ และมีการประดับด้วยพระบรมสาทิสลักษณ์บริเวณด้านหน้าอาคาร (ดังภาพที่ 6.2) ซึ่งไม่ได้แสดงถึงการใช้งานเป็นอาคารพิพิธภัณฑ์ เนื่องจากผู้คนทั่วไปมีความคุ้นชินกับการที่อาคารดังกล่าวเคยเป็นอาคารสำนักงานราชการมาก่อน สามารถปรับปรุงด้วยการติดป้ายผ้าที่มีสัญลักษณ์ที่เกี่ยวข้องกับพิพิธภัณฑ์หรือป้ายประชาสัมพันธ์งานนิทรรศการภายในอาคาร เพื่อแสดงการใช้งานที่ปัจจุบันเป็นอาคารพิพิธภัณฑ์ (ดังภาพที่ 6.3) นอกจากนั้นสามารถใช้การการติดป้ายสัญลักษณ์ของพิพิธภัณฑ์ตามดวงไฟที่ทำการออกแบบดวงไฟใหม่ให้เป็นเอกลักษณ์ของพื้นที่และกลมกลืนกับรูปแบบของอาคารโดยรอบพิพิธภัณฑ์

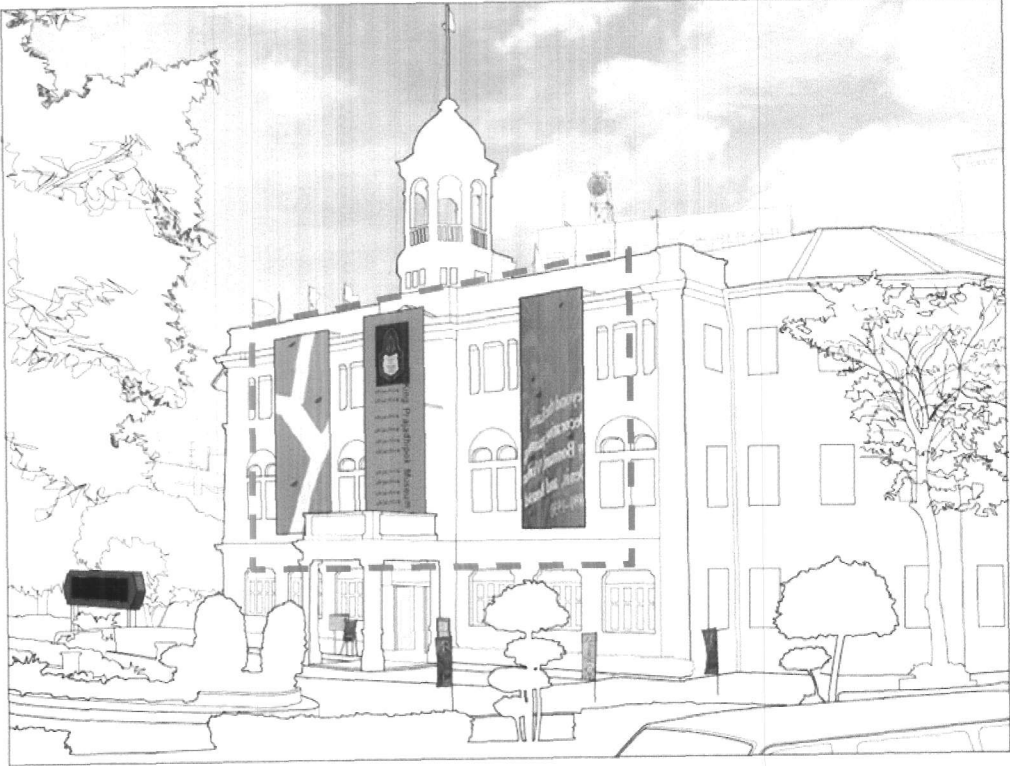
ภาพที่ 6.3

บริเวณด้านหน้าอาคารพิพิธภัณฑ์พระบาทสมเด็จพระปกเกล้าเจ้าอยู่หัวหลังการปรับปรุง
