### บทที่ 3

## วิธิดำเนินการวิจัยและพื้นที่ที่ทำการสำรวจและเก็บข้อมูลภาคสนาม

## 5. ลักษณะทางกายภาพของชุมชน และเรือน ของไทเขิน ในบริเวณลุ่มแม่น้ำขาน

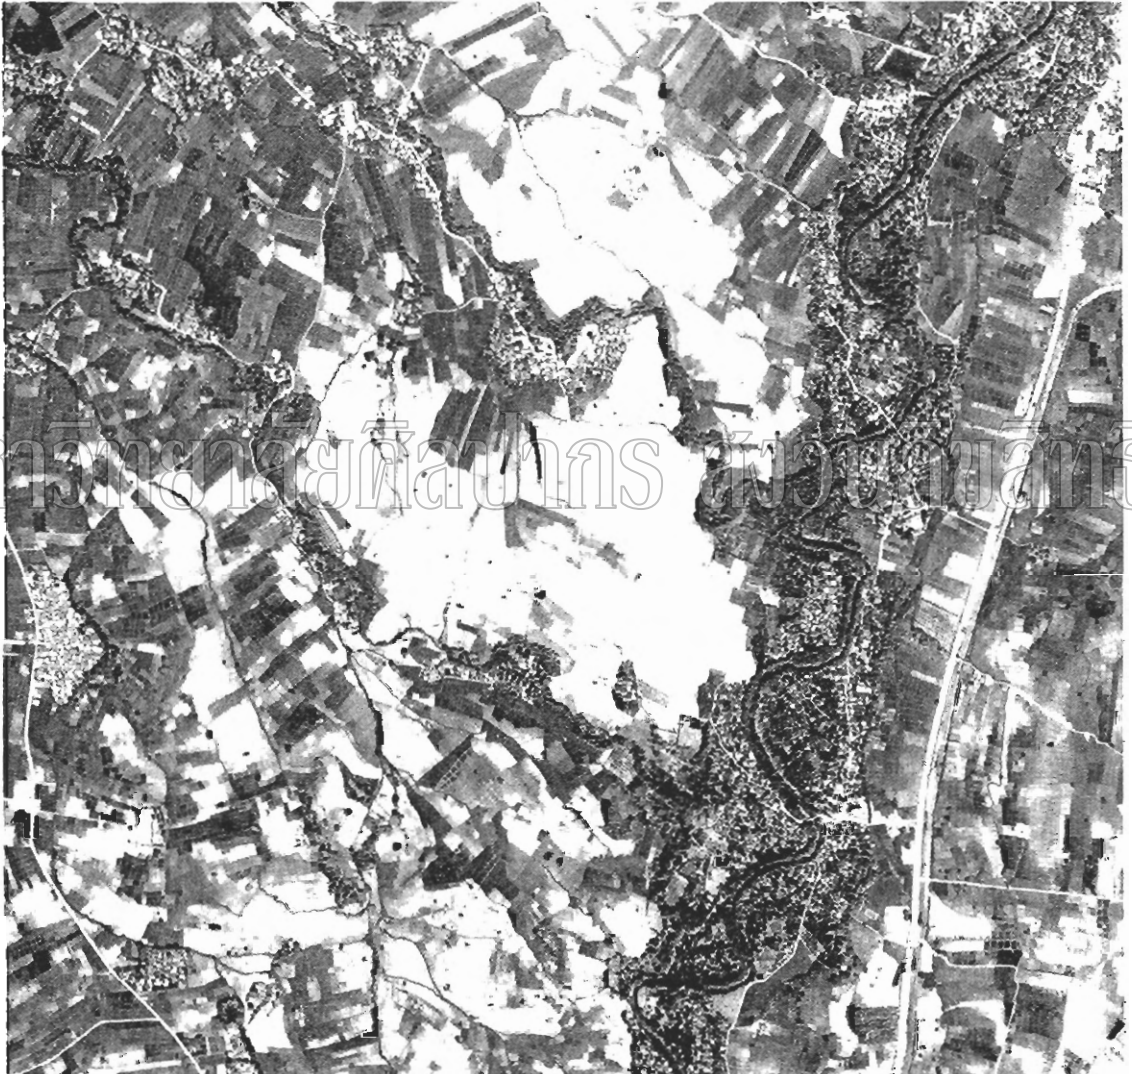
แผนที่ที่ 8 ภาพถ่ายทางอากาศกรมแผนที่ทหารชุมชนลุ่มน้ำขาน อ.สันป่าตอง ปีพ.ศ. 2534  
ที่มา : กรมแผนที่ทหาร, “ เชียงใหม่, ” ระวัง 346, พิมพ์ครั้งที่ 7-RTSD. แผนที่เชียงใหม่ ลำปาง  
ลำพูน. 2534. มาตราส่วน 1 : 50,000.

จากการสำรวจและศึกษาจากแผนที่ทางอากาศเปรียบเทียบ 3 ช่วงเวลา (ภาพที่ 13 14 15) จะเห็นได้ถึงความแปรเปลี่ยนของผังบริเวณของผังบริเวณชุมชนจากการท่วมของน้ำแม่ขาน เมื่อ 1 - 10 ปีที่ผ่านมา มีการเปลี่ยนแปลงและสร้างความเสียหายเกิดกลุ่มเชิงใหม่แต่อดีตจนปัจจุบัน มีระบบของการจัดองค์ประกอบผังชุมชนตามระบบเวลาความแปรผันของพื้นที่ตั้งถนน

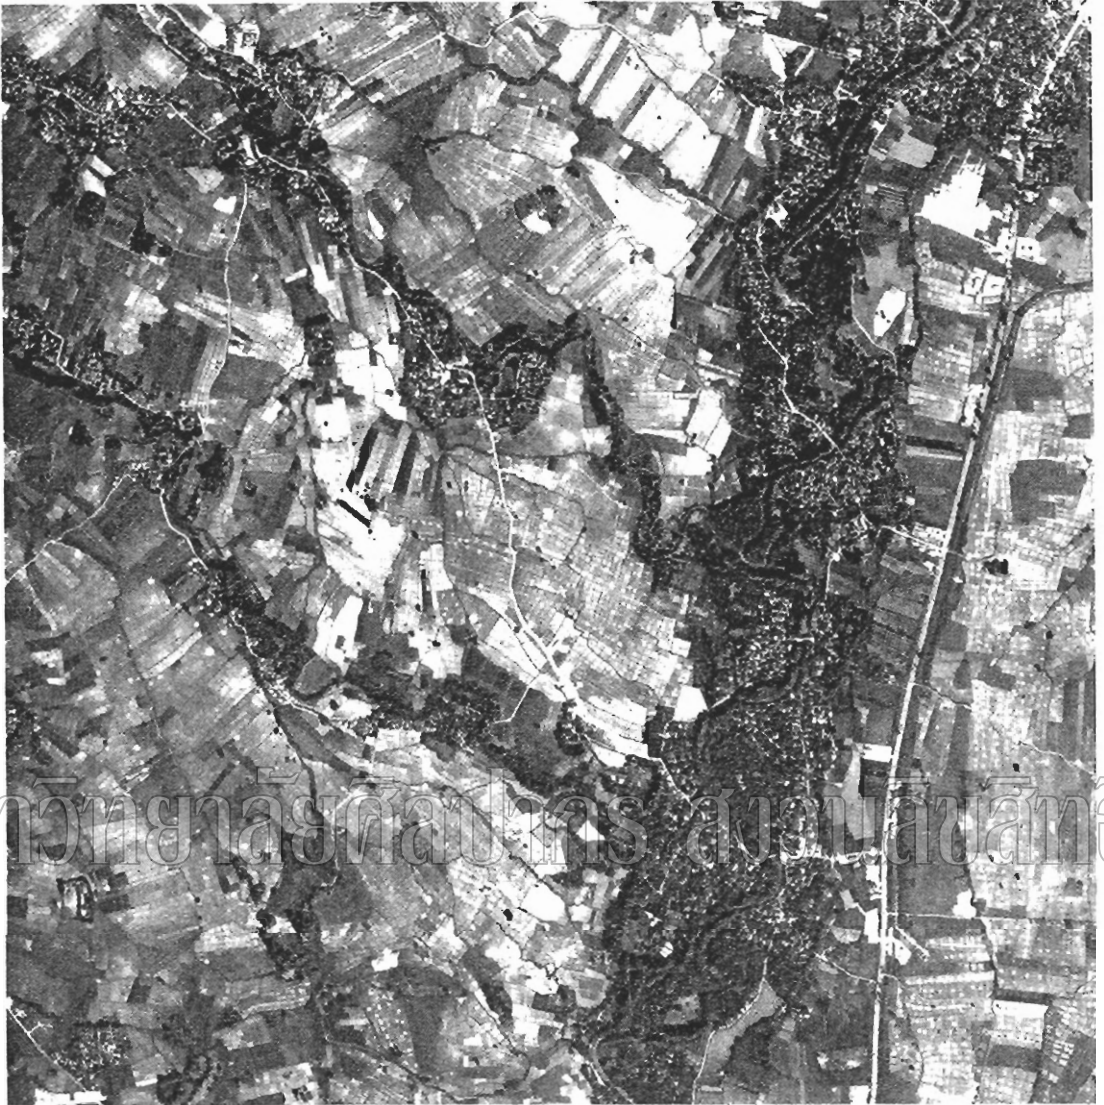
แผนที่ที่ 9 ภาพถ่ายทางอากาศกรมแผนที่ทหารชุมชนลุ่มน้ำخان อ.สันป่าตอง ปีพ.ศ. 2538  
ที่มา : กรมแผนที่ทหาร, “ เชียงใหม่,” ระวัง 0090, พิมพ์ครั้งที่ 6-RTSD. แผนที่ภาคเหนือ ลำดับ  
ชุด CFL 153.135, 2538. มาตรฐาน 1 : 50,000.

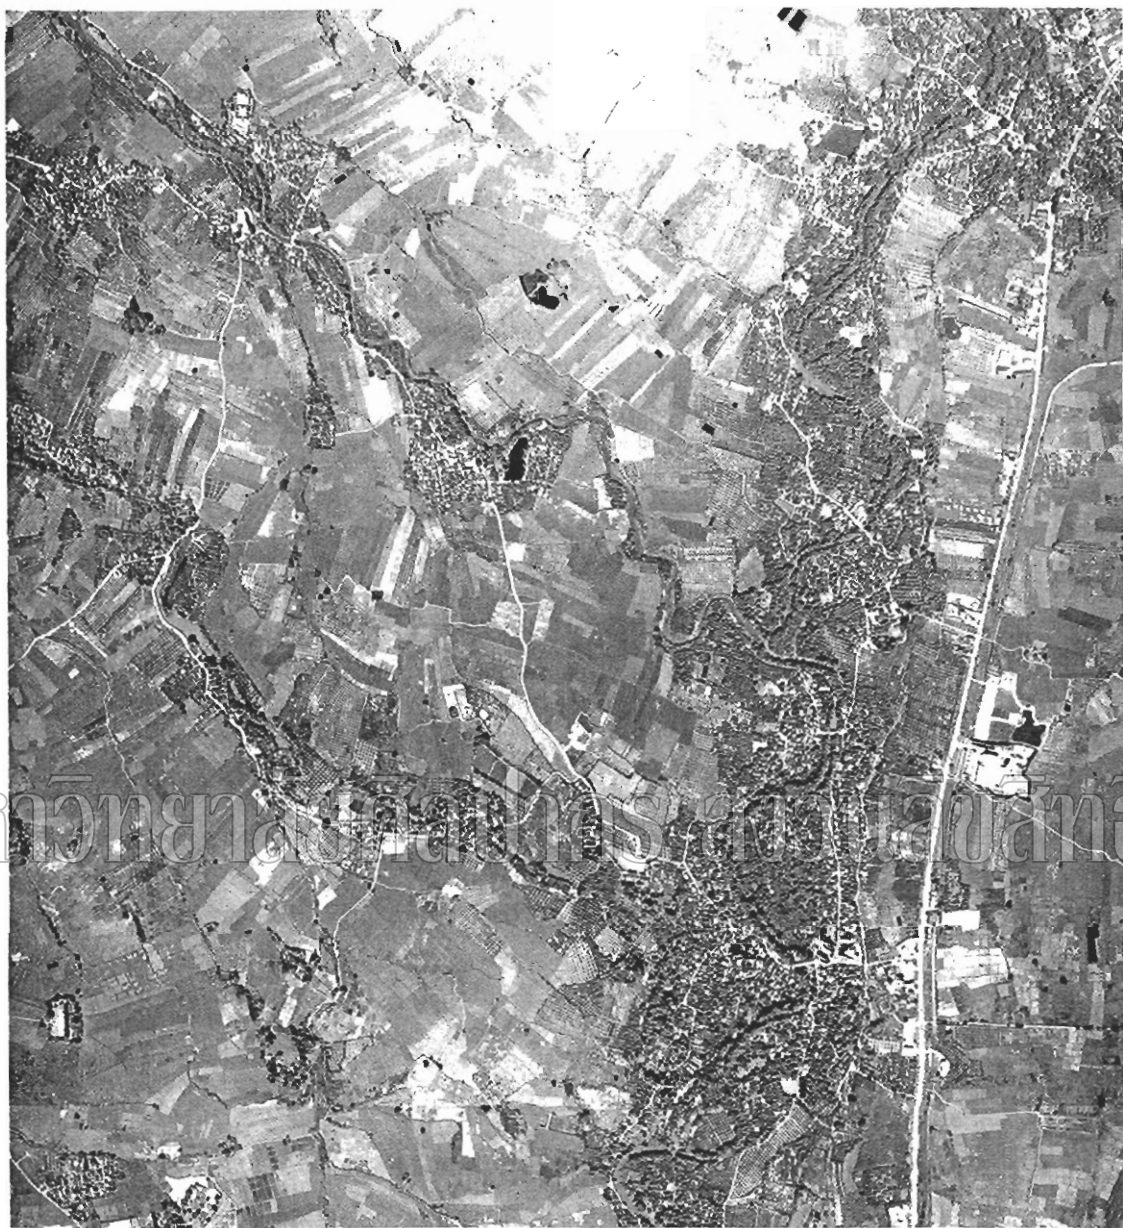
แผนที่ที่ 10 ภาพถ่ายทางอากาศกรมแผนที่ทหารชุมชนลุ่มน้ำขาน อ.สันป่าตอง ปีพ.ศ. 2543  
ที่มา : กรมแผนที่ทหาร, " เชียงใหม่." ราว 023 255, พิมพ์ครั้งที่ 65 239 - 269. แผนที่ภาคเหนือ  
ลำดับชุด DOL PY-16/5, 2543. มาตราส่วน 1 : 50,000.

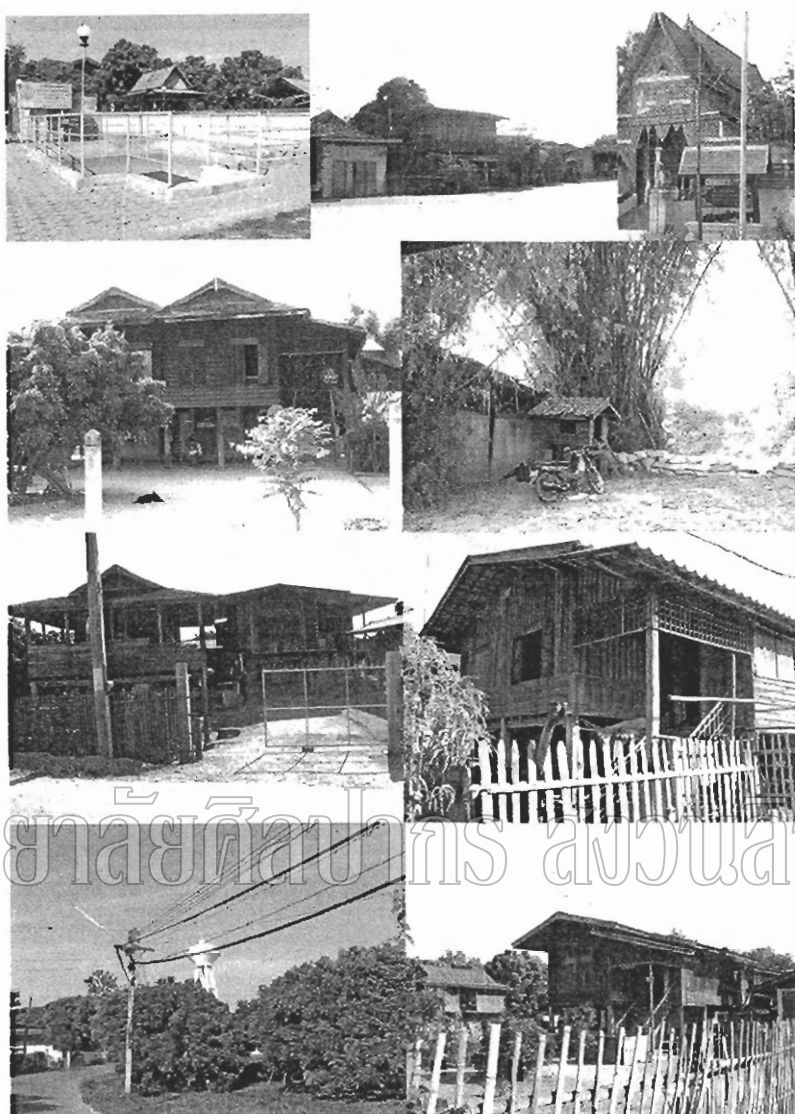
- 1 บ่อบำบัดน้ำเสียภายในหมู่บ้านต้นแห่น้อย
  - 2 เรือนร้านค้าไม้สองชั้นอายุเรือนประมาณ 50 - 60 ปี
  - 3 วิหารวัดต้นแห่นหลวงและต้นไม้แห่นบริเวณหน้าวัด
  - 4 เรือนไม้สองชั้นแบบดั้งเดิมอายุเรือนประมาณ 50 - 60 ปี
  - 5 ศาลพระภูมิบริเวณริมน้ำแม่ขาน
  - 6 เรือนไม้สองชั้นและห้องข้าวอายุเรือนประมาณ 30 - 40 ปี
  - 7 เรือนไม้สองชั้นหลังคาจั่วอายุเรือนประมาณ 20 - 30 ปี
  - 8 ลักษณะกายภาพ สวนลำไยและระบบสาธารณูปการ
  - 9 เรือนไม้สองชั้นหลังคาจั่วอายุเรือนประมาณ 20 - 30 ปี
- ภาพที่ 6 ลักษณะทางกายภาพด้านสถาปัตยกรรม บ้านต้นแห่นหลวง

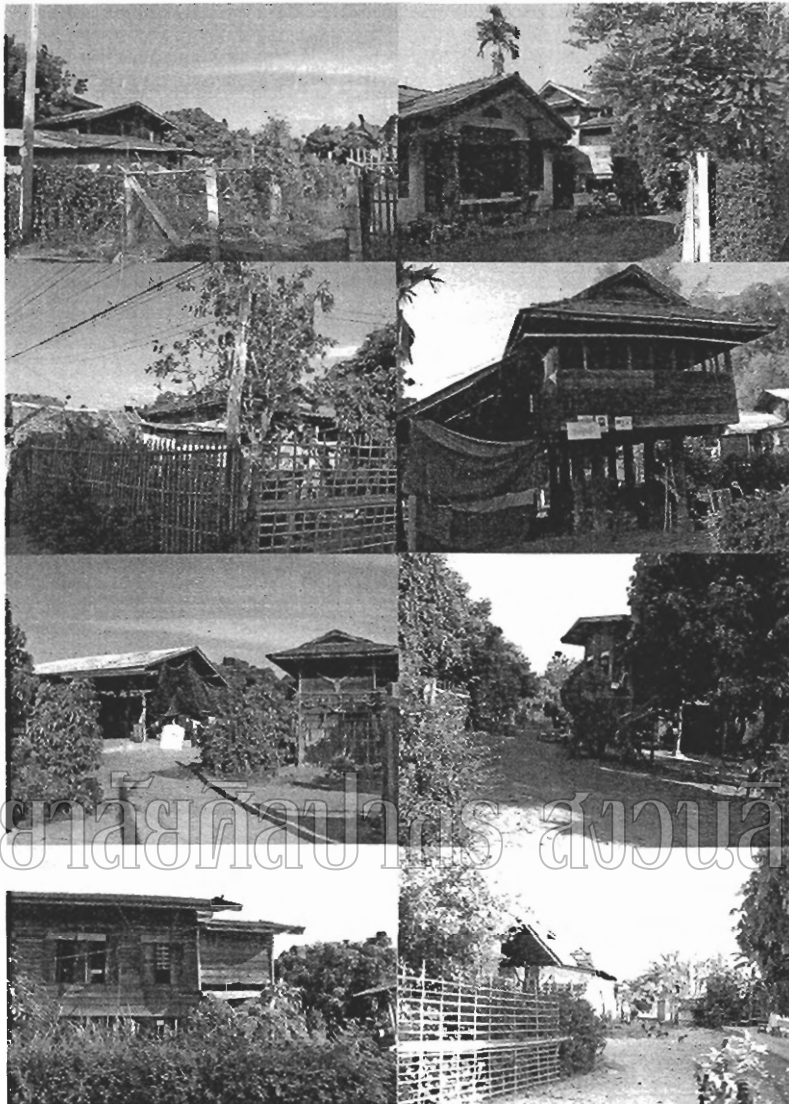
- 1 เรือนจำไม้และพืชผักสวนครัว ( ไม่ทราบอายุ )
  - 2 รูปแบบบ้านสมัยใหม่และแบบดั้งเดิมในบริบทเดียวกัน
  - 3 รั้วไม้และประตูระแนงขัดกัน
  - 4 หลอมข้าวไม้อายุประมาณ 50 - 60 ปี
  - 5 โรงเก็บเครื่องมือในการเกษตรกรรมและหลอมข้าวไม้
  - 6 เรือนไม้สองชั้นอายุเรือนประมาณ 20 - 30 ปี
  - 7 เรือนไม้สองชั้นอายุเรือนประมาณ 20 - 30 ปี
  - 8 พื้นที่บริเวณหน้าบ้านเรียกว่า ช่อวง
- ภาพที่ 8 ลักษณะทางกายภาพ และสถาปัตยกรรมบ้านทุ่งเดี่ยว

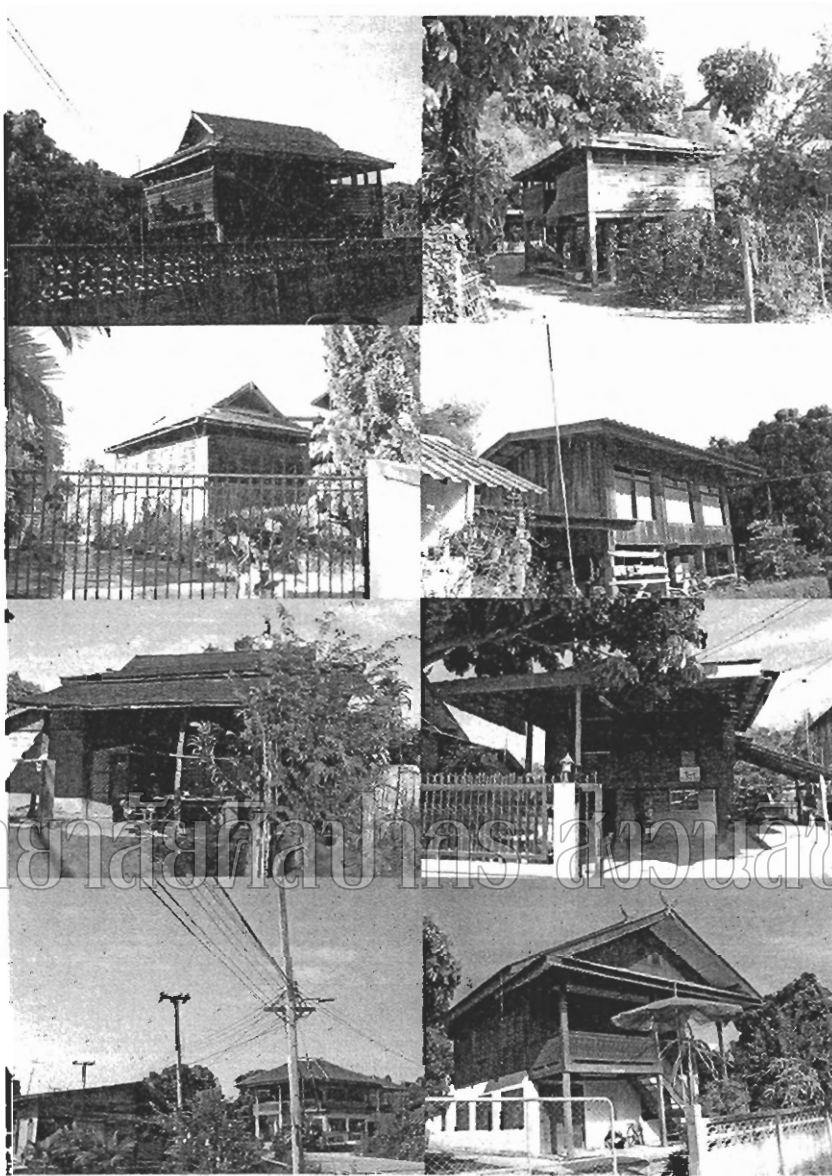
- 1 หลอมข้าวตั้งเดิมอายุเรือนประมาณ 60 - 70 ปี
  - 2 หลอมข้าวตั้งเดิมอายุเรือนประมาณ 50 - 60 ปี
  - 3 หลอมข้าวตั้งเดิมอายุเรือนประมาณ 60 - 70 ปี
  - 4 เรือนไม้สองชั้นอายุเรือนประมาณ 30 - 40 ปี
  - 5 เรือนไม้ชั้นเดียวแบบดั้งเดิมอายุเรือนประมาณ 50 - 60 ปี
  - 6 เรือนไม้สองชั้นอายุเรือนประมาณ 20 - 30 ปี
  - 7 เรือนไม้สองชั้นอายุเรือนประมาณ 5 - 10 ปี
  - 8 เรือนไม้สองชั้นอายุเรือนประมาณ 5 - 10 ปี
- ภาพที่ 12 ลักษณะทางกายภาพ และสถาปัตยกรรมบ้านน้ำลาด

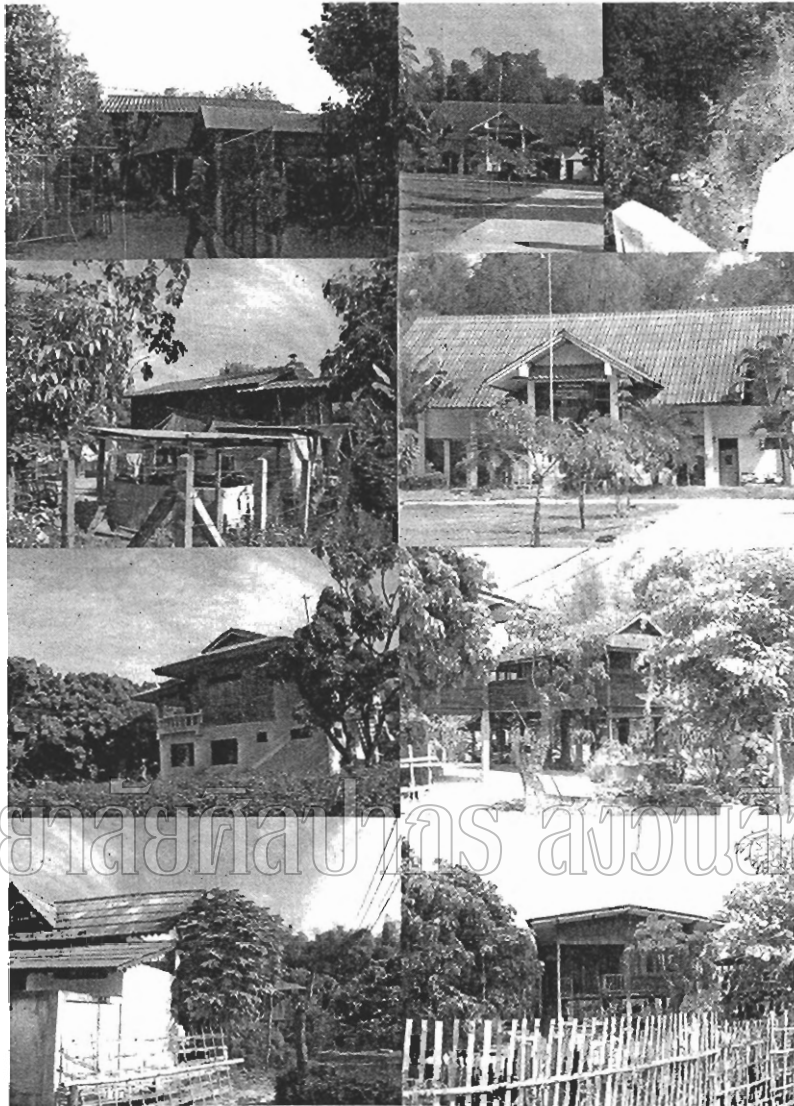
1 ร้านค้าเหล็กดัดประตูหน้าต่าง

2 สถานีอนามัยบ้านดงกำด้านหลังติดกับแม่น้ำขาน

3 ลำเหมืองน้ำเสียแห่งในหน้าแล้งระบายสู่น้ำแม่ขาน

4 เรือนไม้สองชั้นอายุเรือนประมาณ 30 - 40 ปี

5 สถานีอนามัยบ้านดงกำ

6 เรือนไม้สองชั้นอายุเรือนประมาณ 10 - 20 ปี

7 เรือนไม้สองชั้นอายุเรือนประมาณ 30 - 40 ปี

8 เรือนไม้สองชั้นอายุเรือนประมาณ 15 - 30 ปี

9 เรือนไม้สองชั้นหลังคาจั่วอายุเรือนประมาณ 20 - 30 ปี

ภาพที่ 13 ลักษณะทางกายภาพ และสถาปัตยกรรมบ้านดงกำ

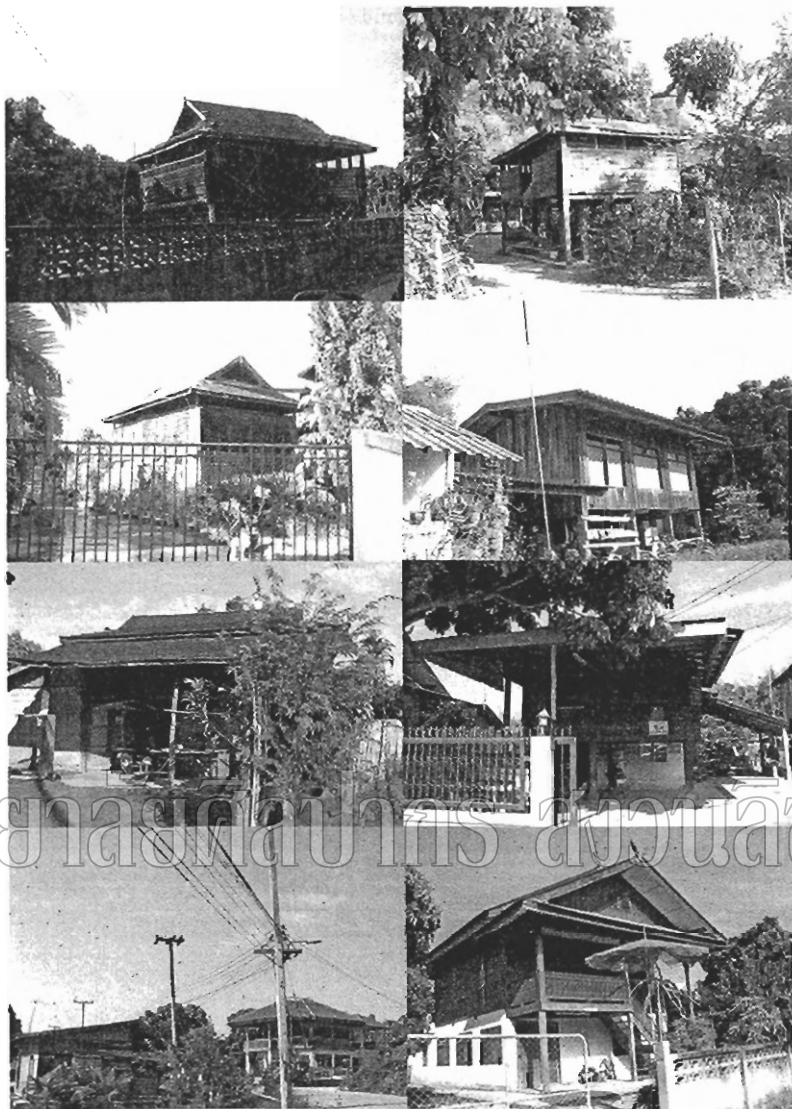
- 1 หลอมข้าวตังเดิมอายุเรือนประมาณ 60 - 70 ปี
  - 2 หลอมข้าวตังเดิมอายุเรือนประมาณ 50 - 60 ปี
  - 3 หลอมข้าวตังเดิมอายุเรือนประมาณ 60 - 70 ปี
  - 4 เรือนไม้สองชั้นอายุเรือนประมาณ 30 - 40 ปี
  - 5 เรือนไม้ชั้นเดียวแบบดั้งเดิมอายุเรือนประมาณ 50 - 60 ปี
  - 6 เรือนไม้สองชั้นอายุเรือนประมาณ 20 - 30 ปี
  - 7 เรือนไม้สองชั้นอายุเรือนประมาณ 5 - 10 ปี
  - 8 เรือนไม้สองชั้นอายุเรือนประมาณ 5 - 10 ปี
- ภาพที่ 14 ลักษณะทางกายภาพ และสถาปัตยกรรมบ้านต้นเกิด

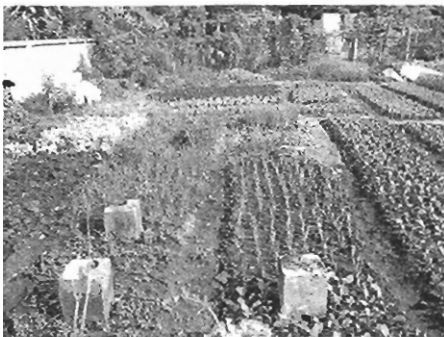
ภาพที่ 15 ปลูกพืชผักสวนครัวภายในผังบริเวณของเรือน

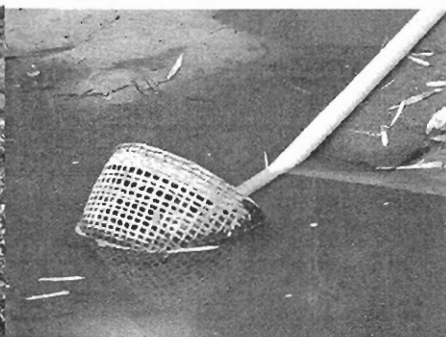
ภาพที่ 16 การกรองและนำน้ำแม่ขานมาใช้ในการเกษตรโดยใช้เครื่องสูบน้ำ

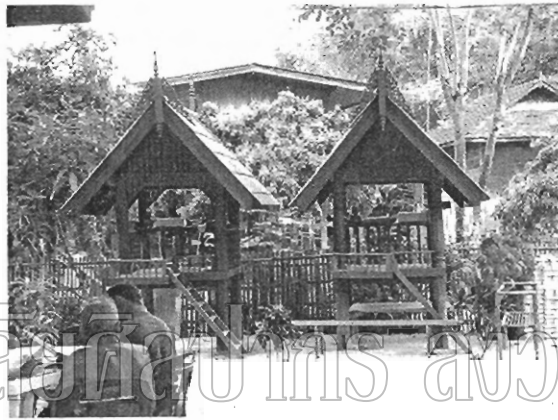
ภาพที่ 17 ศาลประจำหมู่บ้านเรียกว่า “เสื่อบ้าน” หรือ “หอบ้าน”

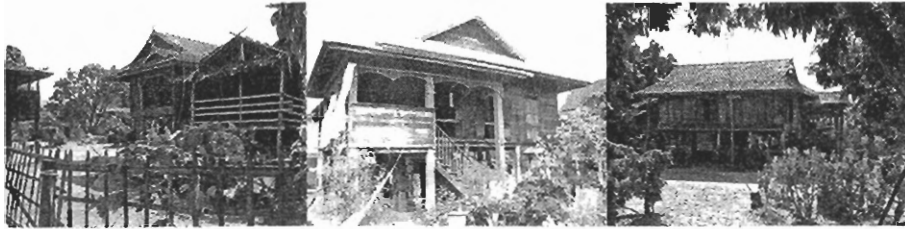
ภาพที่ 18 รูปลักษณะเรือนพื้นถิ่นในหมู่บ้านต้นहनน้อย

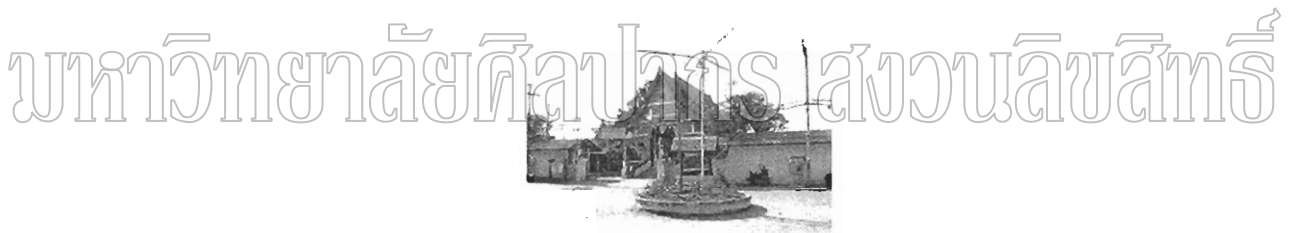
- วัดในหมู่บ้าน เป็นศูนย์กลางกิจกรรมทั้งด้านศาสนา ประเพณีต่าง และ มีพื้นที่เฉพาะในการจัดกิจกรรม สาธารณะต่าง ๆ ภายในหมู่บ้าน

ภาพที่ 19 วัดที่ใช้เป็นศูนย์กลางกิจกรรมทั้งด้านศาสนา ประเพณีต่าง ๆ

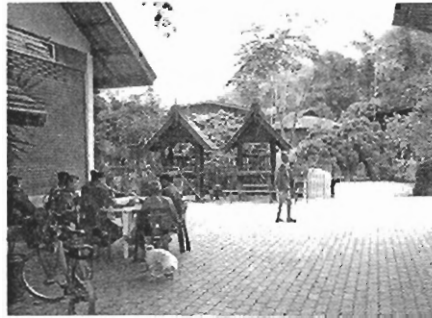
- ศาลประจำหมู่บ้าน จะเป็นเลื้อบ้านมื่ออยู่กลางบ้านเพื่อกราบไหว้ตาม  
กิจกรรมต่าง ๆ ภายในหมู่บ้าน เช่น สงกรานต์ เป็นต้น

ภาพที่ 21 ศาลประจำหมู่บ้าน (เลื้อบ้าน)

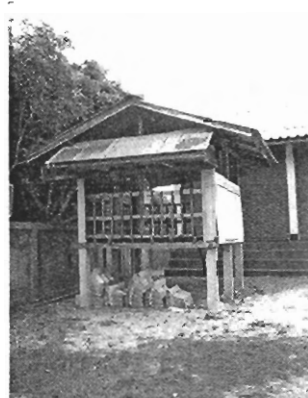
ศาลปู่เจ้า เป็นศาลประจำตระกูลของแต่ละตระกูลของบรรพบุรุษของ  
ครอบครัวต่างๆ เพื่อกราบไหว้บอกกล่าว

ภาพที่ 22 ศาลปู่เจ้า เป็นศาลประจำตระกูลของแต่ละตระกูลของบรรพบุรุษของครอบครัวตั้งอยู่  
เยื้องท้ายของหมู่บ้าน

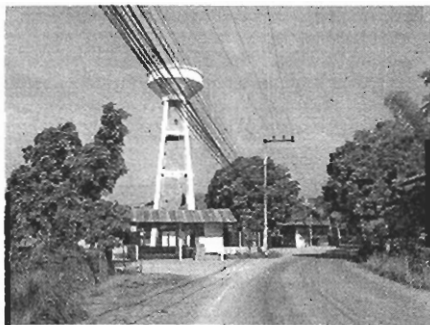
ภาพที่ 23 ประปาหมู่บ้านตั้งอยู่บริเวณทางเข้าหมู่บ้าน

- ประปา เป็นศูนย์ควบคุมกรวดน้ำภายในหมู่บ้านอย่างเป็นระบบจาก  
ปากทางเข้าหมู่บ้านย้อนไปทางเหนือของหมู่บ้าน
