## บทที่ 5

### ผลการวิเคราะห์ข้อมูล

#### 1. วิเคราะห์ลักษณะทางกายภาพของฝั่งหมู่บ้านของไทเขินกรณีศึกษา บ้านต้นแห่น้อย

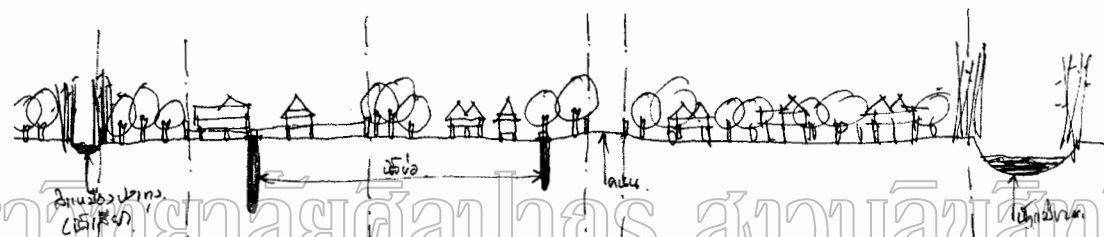
ลายเส้นที่ 46 ความสัมพันธ์ระหว่างกลุ่มเรียนกรณีศึกษาที่ 1 2 3 4 กับสภาพแวดล้อมข้างเคียง  
ที่มา : ปิยกานต์ พานคำดาว สํารวจ 15 กุมภาพันธ์ 2549

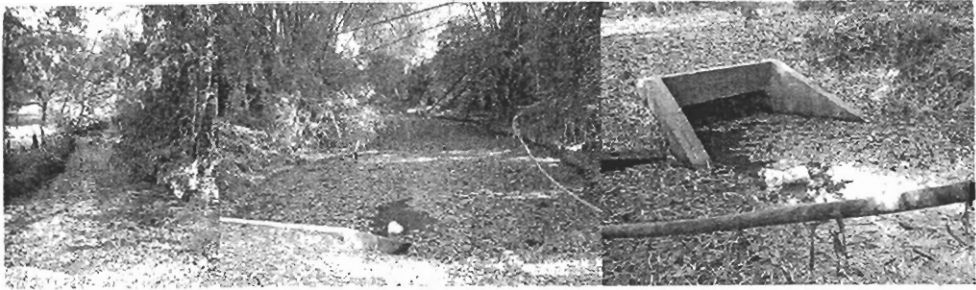
เมื่อจะระบายน้ำบ้านต้นแห่น้อยคือ เมืองปลาทุง เมืองน้ำเดียวทางทิศตะวันตกบ้านต้นแห่น้อยแล้วมีการระบายน้ำจากการใช้น้ำจากนาจากฝายปู่ไล่ จากน้ำแม่วาง และไหลไปทางตอนใต้ของบ้านต้นแห่น้อย บรรจบกันกับน้ำแม่อาวที่ไหลมาจากท้ายบ้านแม่วางเพื่อไหลลงสู่ลำแม่ขานและน้ำปิงต่อไป<sup>7</sup>

ภาพที่ 33 ลำเหมืองปลาทุง เหมืองน้ำเสียทางทิศตะวันตกบ้านต้นแห่น้อย

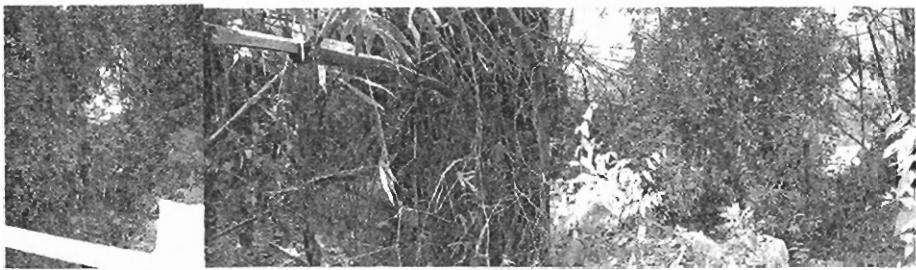
ภาพที่ 34 การระบายน้ำจากลำเหมืองปลาทุง เหมืองน้ำเสียมาบรรจบกันกับน้ำแม่อาวที่ไหลมาจากท้ายบ้านแม่วาง

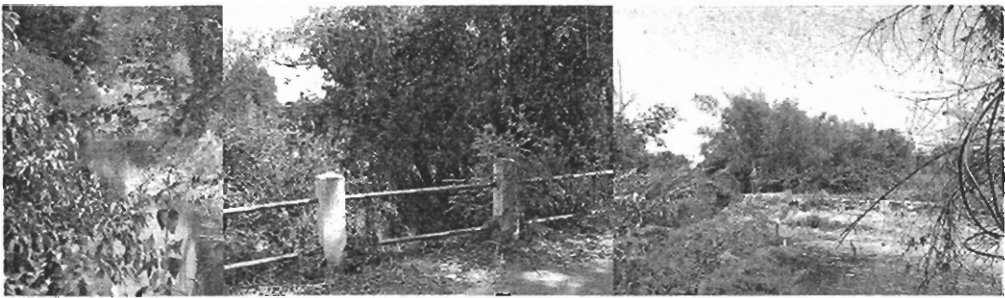
ภาพที่ 35 การบรรจบกันกับน้ำแม่อาวที่ไหลมาจากท้ายบ้านแม่วางเพื่อไหลลงสู่น้ำแม่ขานและน้ำปึงต่อไป

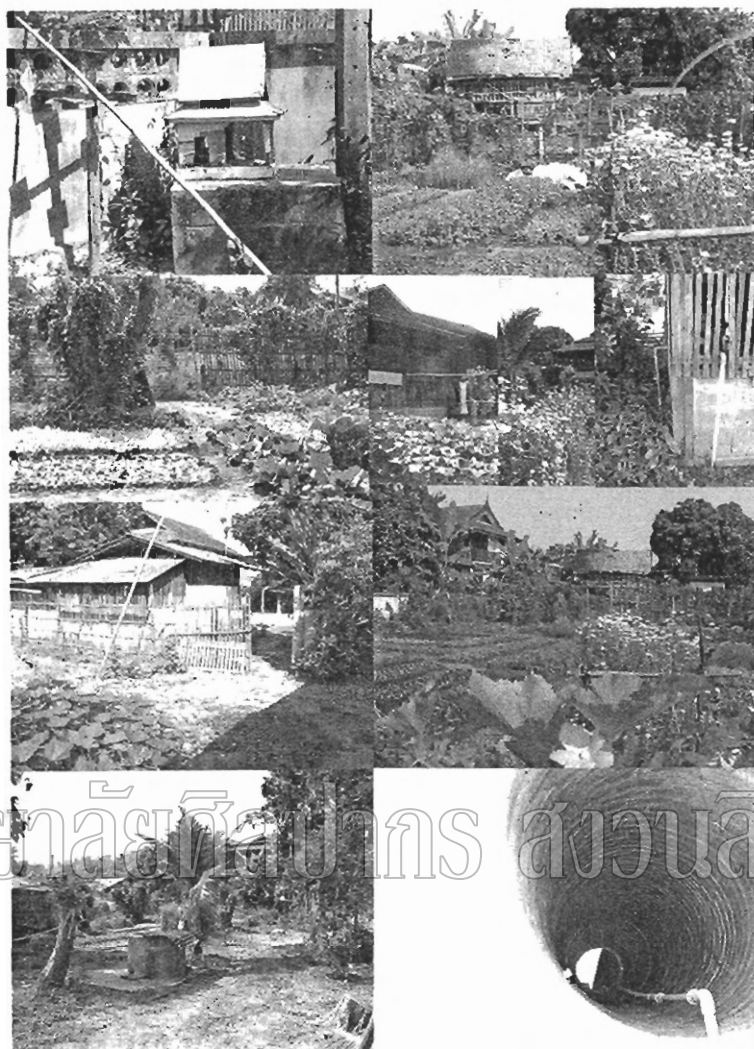
- 1 เจ้าที่ และศาลพระภูมิบริเวณทางเข้าสู่เรือน
- 2 “ ผักกาดโอ ” พืชผักสวนครัวบริเวณหลังเรือน
- 3 พืชผักสวนครัวบริเวณหลังเรือน
- 4 “ ฟัก ” บริเวณหลังเรือนมองเห็นเรือน
- 5 พืชผักสวนครัวบริเวณหลังเรือน
- 6 ท่อน้ำจากบ่อน้ำเข้าสู่เรือน
- 7 ประตูทางเชื่อมระหว่างเรือนกรณีศึกษาที่ 1
- 8 พืชผักสวนครัวบริเวณหลังเรือน
- 9 บ่อน้ำ พืชผักสวนครัวบริเวณหลังเรือน
- 10 ต่อดักน้ำจาก บ่อน้ำเพื่อใช้ในเรือน

ภาพที่ 40 องค์ประกอบภายในบริเวณผังบริเวณเรือนกรณีศึกษาที่ 4

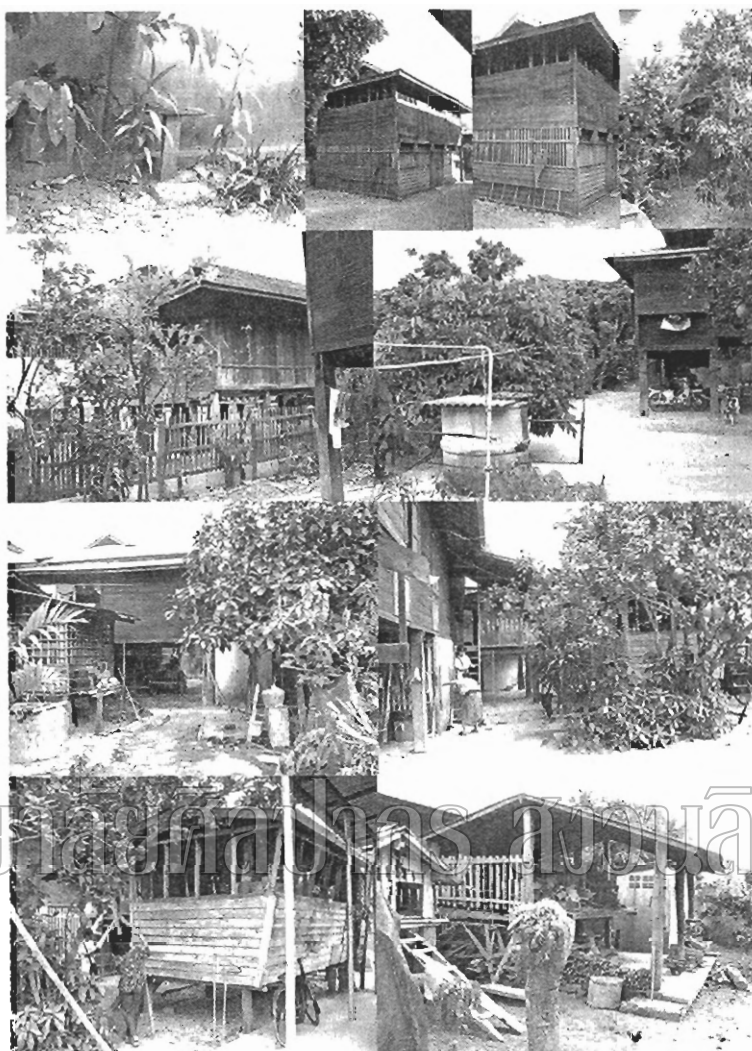
1 เจ้าที่เรือน

2 ทศนียภาพหลองข้าวและช่วง

3 หลองข้าวที่ซื้อมาปลูกสร้างในราคา 6,000 บาทในอดีต

4 พืชผลที่เก็บเกี่ยวได้ในบริเวณเรือน

5 น้อยหน้าบริเวณหลังเรือน และมองเห็นเรือนข้างเคียง

6 บ่อน้ำ และช่วงระหว่างเรือนในบริเวณ

7 ทศนียภาพหลังเรือน และครัวไฟ

8 ทศนียภาพมองจากทางเข้าเรือนสู่เรือน

9 ครัวไฟ บริเวณต่อเติมนอกพื้นที่เรือน

10 โรงเก็บอุปกรณ์ในการเกษตร และพื้นที่ใช้หุงต้ม

ภาพที่ 43 องค์ประกอบภายในบริเวณฝั่งบริเวณเรือนกรณีศึกษาที่ 7

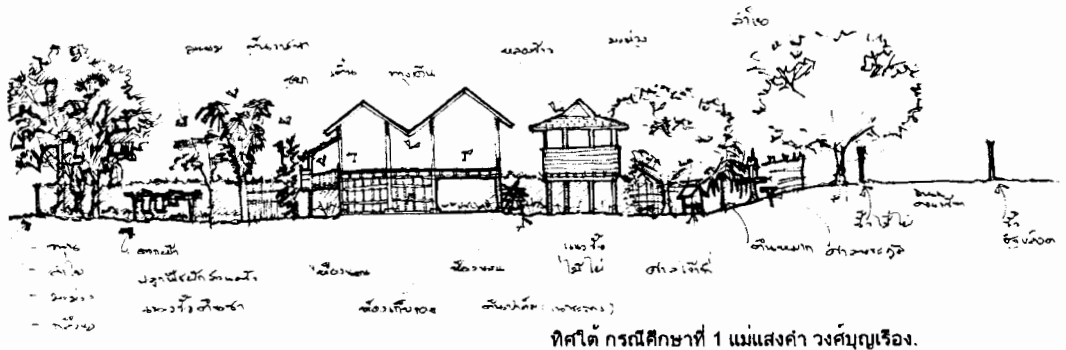
ลายเส้นที่ 61 ผังบริเวณเรือนกรณีศึกษาที่ 1 และรูปตัดแสดงความสัมพันธ์กับสภาพแวดล้อมใกล้เคียง

จากการสำรวจจะเห็นได้ชัดเจนถึงความเปลี่ยนแปลงของเรือนทั้งในรูปลักษณะของวัสดุ

และมีการต่อเติมในส่วนชั้นใต้ถุนแต่ถึงกระนั้นก็ยังมีความสัมพันธ์กับระบบนิเวศวิทยาของพื้นที่ โดยมีวัฒนธรรมเข้ามาเกี่ยวข้องในการดำเนินชีวิตอย่างมาก โดยเฉพาะระบบการสัญจร และสภาพแวดล้อมข้างเคียง มีการเกื้อกูลกันกับธรรมชาติประติสฐ์ ธรรมชาติที่มีอยู่แล้วและเรือน

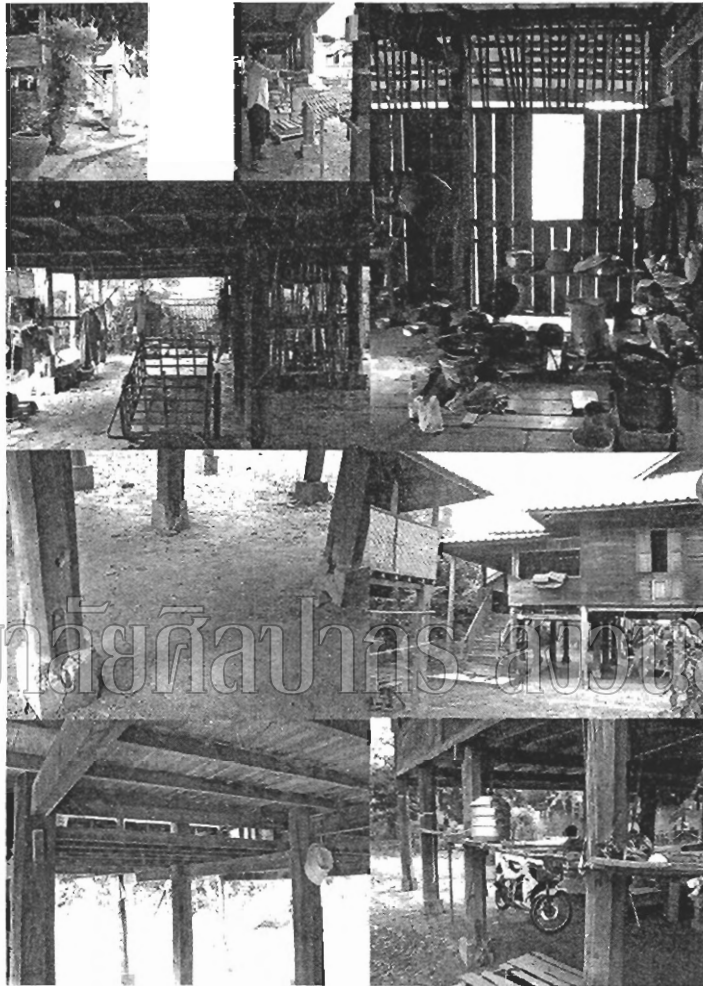
- 1 โถงน้ำทางขึ้นเรือน
- 2 สัดส่วนการใช้พื้นที่วางของใต้ถุนเรือน
- 3 การใช้แสงในครัว และอุปกรณ์การใช้สอย
- 4 ใต้ถุนใช้เก็บของ
- 5 " กุ่มตีนเสา " ฐานเสาปูนซีเมนต์
- 6 ช่วงเรือน ระหว่างเรือนกับหลังคา
- 7 " ช่มลุ่ม ", " ช่มบน " พื้นที่ต่างระดับของชานกับเดิน
- 8 ต่อเติมชั้นวางของบริเวณใต้ถุนเรือน

ภาพที่ 46 รูปลักษณะส่วนต่างๆ ของการแปรเปลี่ยนของเรือนกรณีศึกษาที่ 3

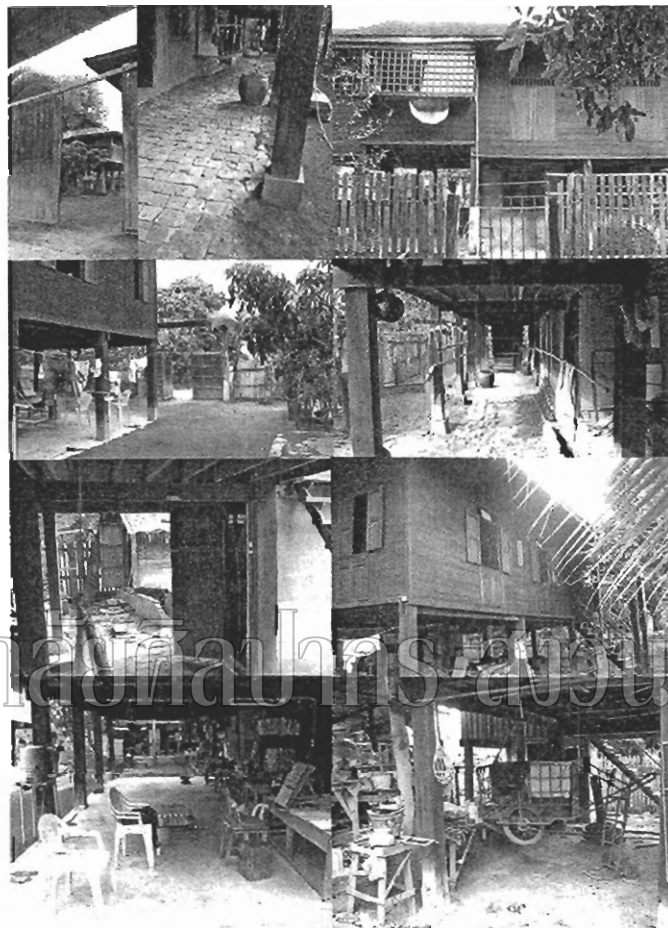
อาศัยอาศัยคนเดียวจะใช้พื้นที่ใต้ถุนในการทำงาน และพักนอนนอนหลับ มีการต่อเติมพื้นทางเดิน โดยการปูอิฐมอญจากด้านหน้าสู่หลังเรือน อีกทั้งยังมีความสัมพันธ์กับระบบนิเวศวิทยาที่สอดคล้องกันกับการอยู่อาศัย

- 1 ประตูทางเข้าสู่เรือน
- 2 ต่อเติมพื้นทางเดินโดยการนำอิฐมอญมาวางเรียงกัน
- 3 ส่วนช้าน้ำภายในเรือนที่ไม่ระแนงขัดสานกัน
- 4 การใช้สอยบริเวณใต้ถุนเรือน
- 5 การใช้สอยบริเวณใต้ถุนเรือน
- 6 ส่วนที่ต่อเติมบริเวณใต้ถุน และส่วนเติมด้านหลังเรือน
- 7 รักษาเนื้อไม้ของเรือนโดยการทาสีเคลือบ
- 8 ใต้ถุนเทซีเมนต์ และต่อเติมห้องเพื่อเก็บของใช้
- 9 ใต้ถุนเก็บของใช้ในการเกษตรกรรม

ภาพที่ 49 รูปลักษณะส่วนต่างๆ ของการเปลี่ยนแปลงของเรือนกรณีศึกษาที่ 6
