## บทที่ 4

### ผลการวิเคราะห์ข้อมูล

ในวิทยานิพนธ์เรื่องแนวทางการออกแบบสถาปัตยกรรมและพัฒนาพื้นที่ให้บริการนักท่องเที่ยวในเขตอุทยานแห่งชาติทางบกอย่างยั่งยืน ผู้วิจัยได้มีการเก็บรวบรวมข้อมูลปัจจัยในด้านต่าง ๆ โดยการสังเกต ข้อมูลทุติยภูมิ และการเก็บแบบสอบถาม ในเขตพื้นที่ศึกษา 3 เขตของอุทยานแห่งชาติแก่งกระจาน ได้แก่ เขตบริการที่ทำการอุทยานแห่งชาติแก่งกระจาน เขตบริการบ้านกร่างแคมป์ และเขตบริการเขาพะเนินทุ่ง เป็นการวิเคราะห์ ลักษณะการใช้พื้นที่และการจัดการของเขตให้บริการนักท่องเที่ยว ในอุทยานแห่งชาติทางบก รวมทั้งความคิดเห็นของเจ้าหน้าที่และนักท่องเที่ยวต่อเขตบริการ เพื่อนำมาหาแนวทางการออกแบบและจัดการอย่างยั่งยืน ประกอบด้วยรายละเอียด ดังนี้

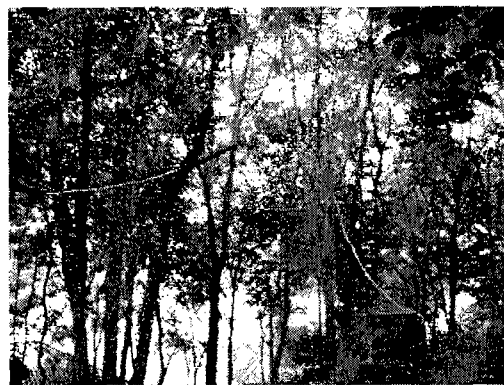
ภาพ 4.11

การจัดวางระบบไฟฟ้าในสวนบ้านพักนักท่องเที่ยวเขตบริการ  
ที่ทำการอุทยานแห่งชาติซึ่งขาดการจัดการ

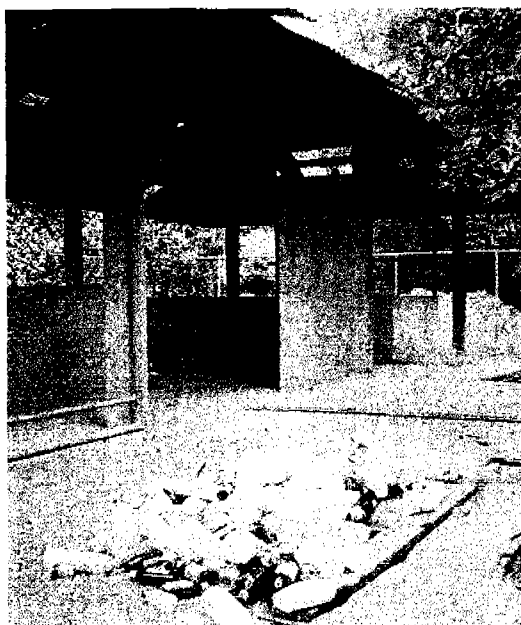
ภาพที่ 4.19  
บริเวณที่เผาขยะในปัจจุบัน

เตาเผาที่ทางอุทยานมี มีทั้งเตาเผาแบบธรรมดา และเตาเผาแบบไม่มีมลภาวะ แต่ปัจจุบันมีการใช้งานเพียงเตาเผาธรรมดา เนื่องจากเตาเผาแบบไม่มีมลภาวะต้องการกำลังไฟฟ้าในการเดินเครื่องมากกว่ากำลังไฟฟ้าที่ทางอุทยานฯ ใชในปัจจุบัน อีกทั้ง ยังใช้น้ำมันเป็นปริมาณมากในการเผาขยะ โดยเฉลี่ย 80 ลิตรต่อวัน
