## บทที่ 4

### ผลการวิเคราะห์ข้อมูลและอภิปรายผล

#### 4.1 การสำรวจและวิเคราะห์ลักษณะทางกายภาพ

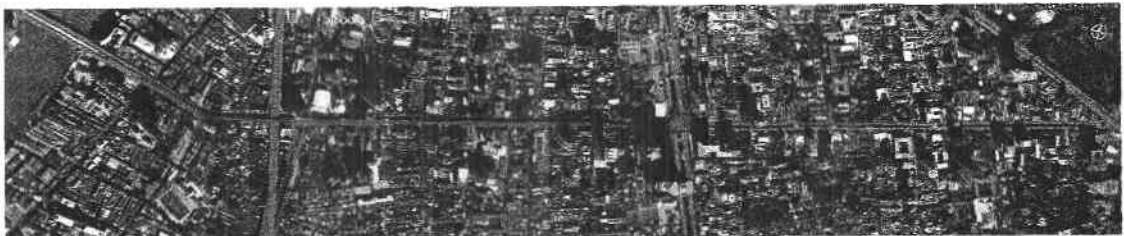
ภาพที่ 4.1

ภาพถ่ายทางอากาศถนนสาทรเหนือและสาทรใต้

ลักษณะทางกายภาพของถนนสาทร ถนนสาทรมีขนาดความกว้าง 20 เมตร และมีความยาว 3.22 กิโลเมตร มีพื้นที่ 64,420 ตารางเมตร (ดังภาพที่ 4.1) เป็นถนนเส้นหลักในการคมนาคมของเขตบางรัก ถนนสาทรจัดเป็นถนนที่มีความหนาแน่นสูงมาก เพราะเป็นถนนที่เชื่อมต่อระหว่างถนนพระรามสี่ และสะพานสมเด็จพระเจ้าตากสินเชื่อมต่อไปยังฝั่งธนบุรี พาดตัวตามแนวทิศตะวันออกจรดทิศตะวันตก โดยทำมุมกับแนวทิศเหนือได้เป็นมุม 15 องศาใต้ ตะวันออก และเนื่องจากประเทศไทยมีที่ตั้งอยู่ที่ 14 องศาเหนือจากเส้นศูนย์สูตร ทำให้ดวงอาทิตย์มีลักษณะการเดินทางอ้อมไปทางทิศใต้ ดังนั้น ทางทิศตะวันตกของถนนสาทรจึงกระทบแสงตลอดเวลา

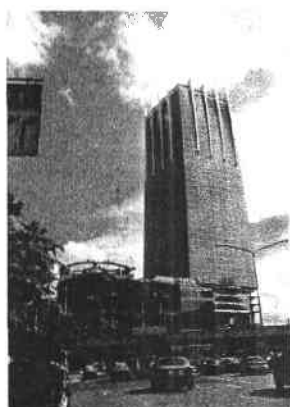
Q. House

ตัวอย่างอาคารสำนักงานที่ใช้วัสดุกระจกในการออกแบบบนถนนสาทร

การสำรวจลักษณะการออกแบบที่เกิดขึ้นส่วนใหญ่ในการออกแบบสถาปัตยกรรมประเภทอาคารสำนักงานในย่านสาทรซึ่งเป็นย่านธุรกิจ และมีความหนาแน่นของอาคารสำนักงานที่ใช้วัสดุกระจกในการออกแบบสูง (ดังภาพที่ 4.2)

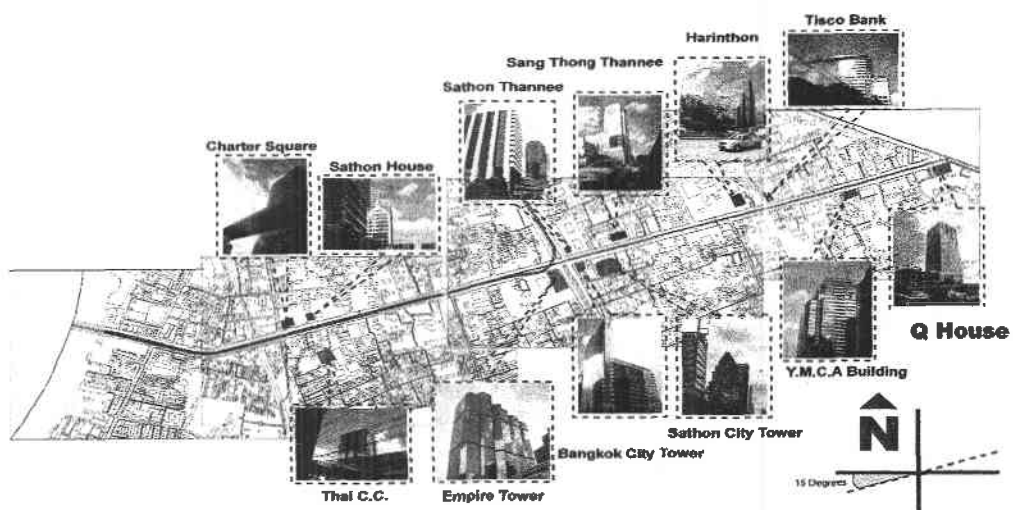
ภาพที่ 4.3

ลักษณะโดยรวมของอาคารบนถนนสาทร

จากการสำรวจเบื้องต้นพบว่า อาคารที่มีที่ตั้งอยู่ทางทิศเหนือของถนนสาทร จะมีการออกแบบเปลือกอาคารที่ใช้วัสดุกระจกบนเปลือกอาคารทิศตะวันตก ซึ่งส่งผลกระทบด้านการสะท้อนแสงจากเปลือกอาคารลงสู่ถนนสาทร อาคารที่ใช้เปลือกอาคารเป็นวัสดุกระจกทั้งหมด ได้แก่ อาคารชาร์ทเตอร์ สแควร์ อาคารสาทรเฮ้าส์ อาคารสาทรธานี อาคารแสงทองธานี อาคารหะรินทร และธนาคารทีลโก้ โดยส่วนอาคารที่มีที่ตั้งอยู่ทางทิศใต้ของถนนสาทรจะมีการออกแบบเปลือกอาคารที่ใช้วัสดุกระจกบนเปลือกอาคารทิศตะวันตกเช่นเดียวกัน ได้แก่ อาคาร Thai C.C. อาคาร Bangkok City Tower อาคาร Empire Tower และอาคาร Q House แต่อาคารในฝั่งถนนสาทรใต้ไม่ส่งผลกระทบด้านการสะท้อนแสงจากเปลือกอาคารลงสู่ถนนสาทรได้ เพราะแสงสะท้อนจากกระจกไม่ตกกระทบลงบนถนนสาทร ดังนั้น จึงไม่อยู่ในขอบเขตการศึกษา สามารถสรุปการสำรวจเบื้องต้นได้ (ดังตารางที่ 4.1 และภาพที่ 4.3)

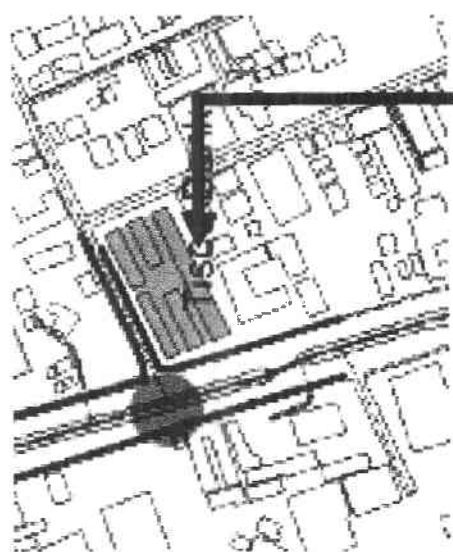
ภาพที่ 4.8

ตัวอย่างของอาคารประเภทที่ 3

ประกอบไปด้วย 2 อาคาร คือ อาคารชาร์ทเตอร์ สแควร์ และอาคารธนาคารทิสโก้ ลักษณะอาคารจะตั้งอยู่หน้าปากทางเข้าซอย โดยอาคารชาร์ทเตอร์ สแควร์ จะตั้งอยู่บนปากทางแยกถนนสาทรตัดกับถนนเหนือ - ใต้ และอาคารธนาคารทิสโก้จะตั้งอยู่บนปากทางเข้าซอยศาลาแดง (ดังภาพที่ 4.8 และ 4.9)

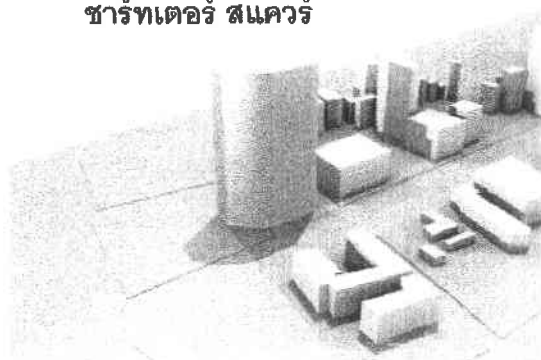
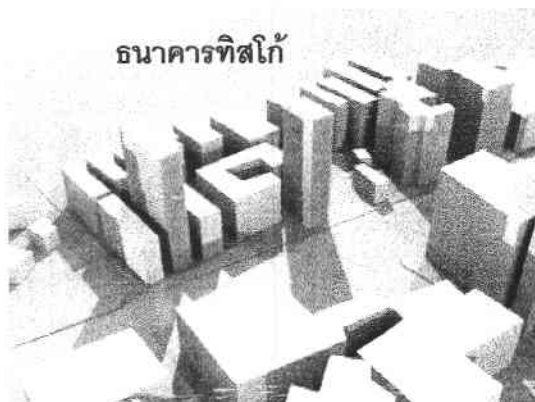
ภาพที่ 4.9

แสดงสภาพแวดล้อมรอบอาคารชาร์ทเตอร์ สแควร์ และอาคารธนาคารทิสโก้

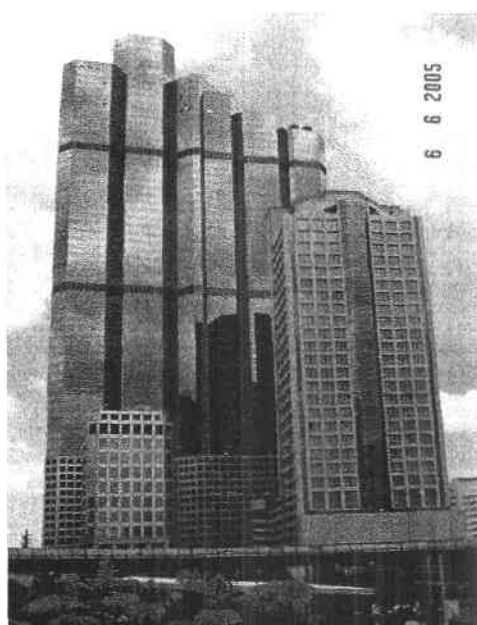
ภาพที่ 4.39

อาคาร Empire Tower ที่ใช้วัสดุกระจกมีค่าการสะท้อนแสงไม่เกินร้อยละ 30

จากตัวอย่างอาคารที่เลือกใช้วัสดุกระจกที่มีค่าสะท้อนแสงไม่เกินร้อยละ 30 ทั้ง 3 อาคาร จากการสังเกตของผู้วิจัยพบว่า แสงสะท้อนจากเปลือกอาคารทั้ง 3 อาคารที่สะท้อนลงมาสู่ถนนสาทรนั้น ไม่ส่งผลกระทบต่อสายตามากเท่ากับอาคารหะรินทร อาคารแสงทองธานี และอาคารสาทรธานี ดังนั้นจึงสรุปได้ว่าวัสดุกระจกที่มีค่าสะท้อนแสงไม่เกินร้อยละ 30 ตามที่กฎกระทรวงกำหนดนั้นสามารถลดการรบกวนต่อสายตาขณะสัญจรถนนสาทรเหนือและสาทรใต้ได้

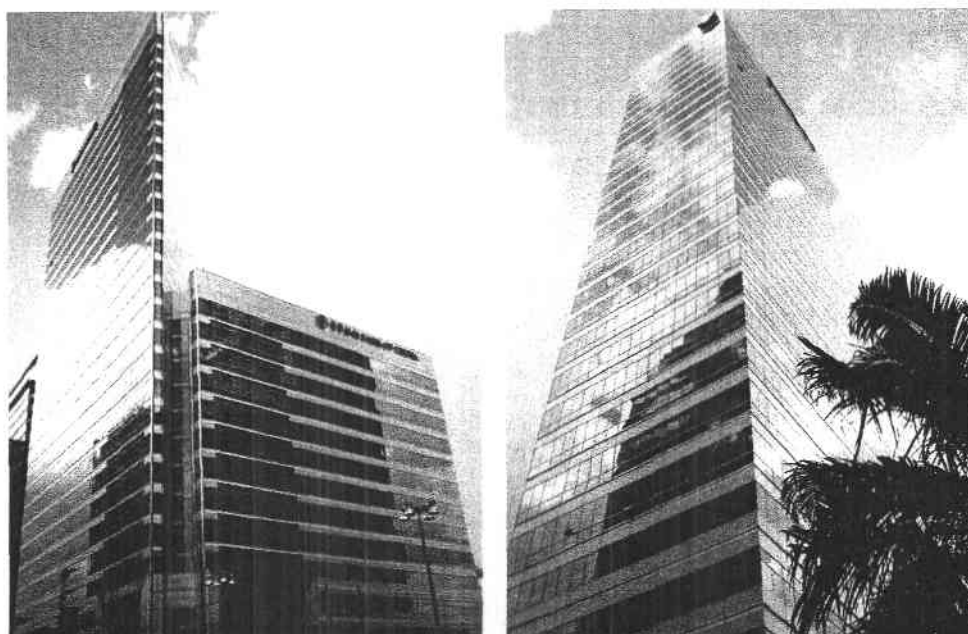
ภาพที่ 4.40

อาคาร Bangkok City Tower ที่ใช้วัสดุกระจกมีค่าการสะท้อนแสงไม่เกินร้อยละ 30

อาคาร Bangkok City Tower เป็นอาคารสำนักงานขนาดใหญ่พิเศษ ที่ตั้งอยู่ตรงบริเวณแยกถนนสาทรตัดกับถนนนราธิวาสราชนครินทร์ ทางทิศตะวันออกเฉียงใต้ของแยกดังกล่าว โดยอาคาร Bangkok City Tower ใช้วัสดุกระจกสะท้อนแสงสีเงินทาสีกลุ่ม SS 120 ขนาดความกว้าง 6 มิลลิเมตร และมีค่าการสะท้อนแสงร้อยละ 23 ซึ่งเป็นไปตามกฎกระทรวงฉบับที่ 48 ได้กำหนดไว้ (ดังภาพที่ 4.40)
