## บทที่ 1

### บทนำ

#### 1.1 ที่มาและปัญหาในการวิจัย

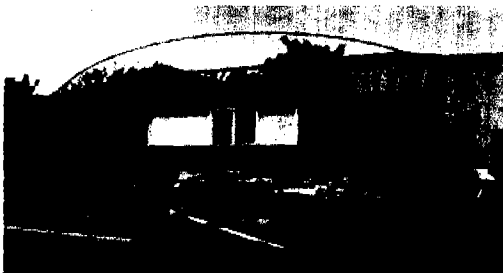
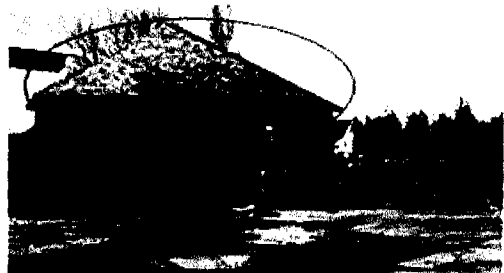
ค) ผลกระทบจากคลื่นสึนามิต่อหลังคาอาคารที่พักอาศัย

แสดงให้เห็นว่าลักษณะรูปทรงของหลังคาที่ได้รับผลกระทบจากกระแสน้ำแตกต่างกัน

พบว่า รูปทรงหลังคาที่แตกต่างกัน จะได้รับผลกระทบต่อแรงที่ปะทะกับกระแสน้ำต่างกัน นอกจากนี้การพังทลายของหลังคาทำให้วัสดุก่อสร้างไหลไปตามกระแสน้ำนั้นสามารถก่อให้เกิดอุบัติเหตุต่อผู้พักอาศัยในบริเวณใกล้เคียงนั้นได้ (ภาพที่ 1.1 ค)
