## ผลการวิเคราะห์ข้อมูล

### 4.1 ผลการวิเคราะห์ที่ผู้เกี่ยวข้องมีส่วนร่วมกับการสัมภาษณ์ผู้เชี่ยวชาญ

### 4.2 ลักษณะทางกายภาพของกรณีศึกษา

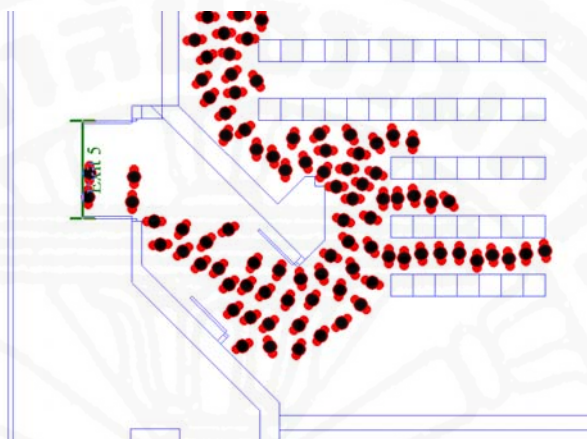
ภาพที่ 4.32

ปัญหาการอพยพออกจากพื้นที่ห้องบอลรูมซึ่งเกิดจากการจัดวางประตู  
ที่มีลักษณะหักศอกร่วมกับการจัดวางเฟอร์นิเจอร์

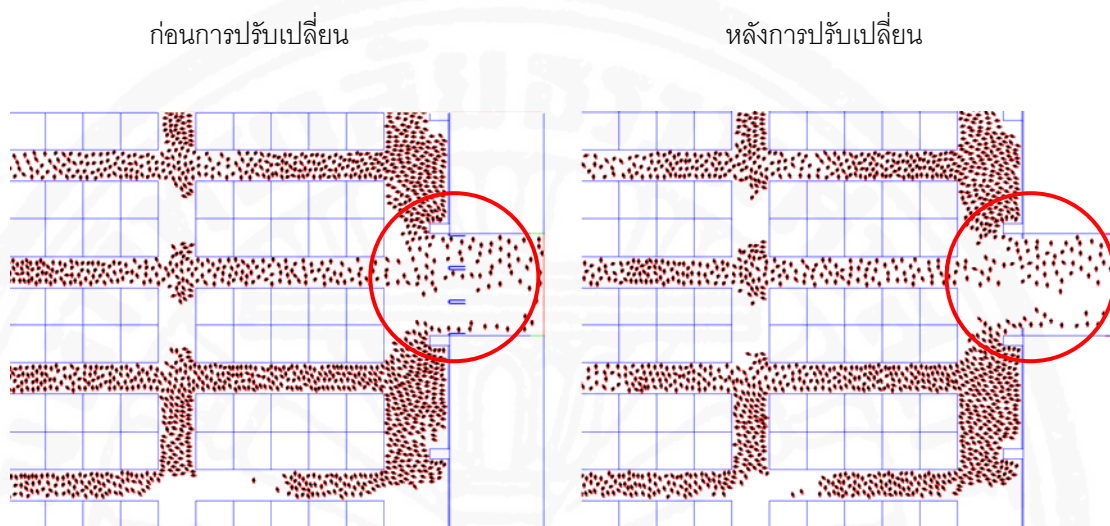
ภาพที่ 4.65

การเปรียบเทียบรูปแบบการอพยพออกจากพื้นที่ชุมนุมห้องชาเลนเจอร์ 1 ห้อง วินาทีที่ 30

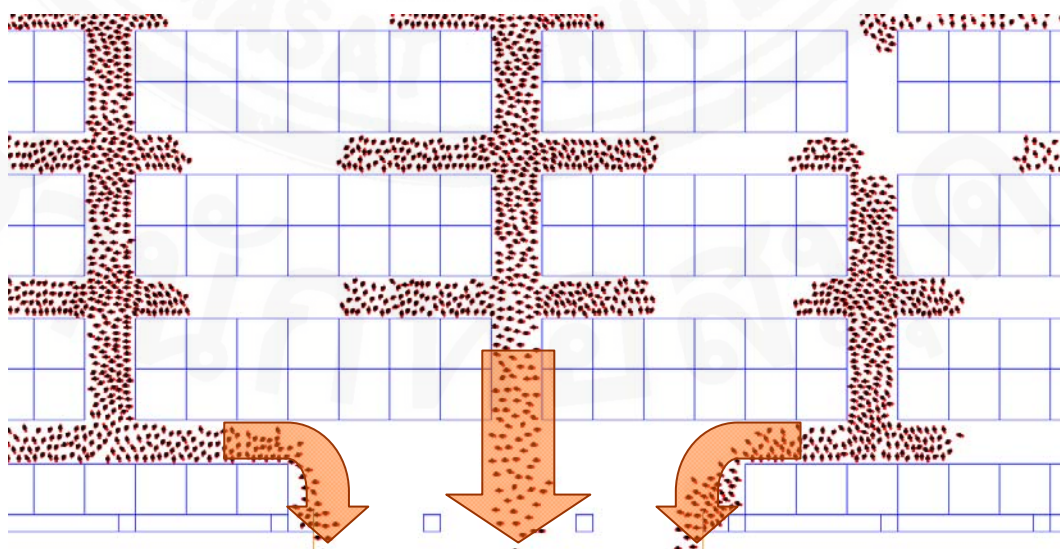
ภาพที่ 4.71

ปัญหาการอพยพออกจากพื้นที่ห้องโถงประเทศ กรณีใช้ช่องทางออกออกสู่พื้นที่ปลอดภัยเท่านั้น
