## บทที่ 4

### ผลการศึกษา

### สภาพแวดล้อมโดยรวมของพื้นที่ศึกษา

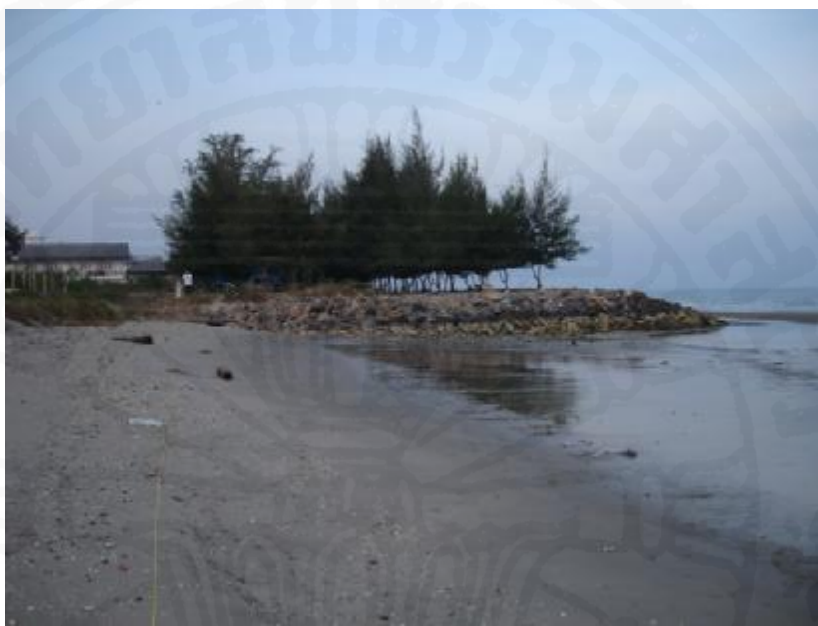
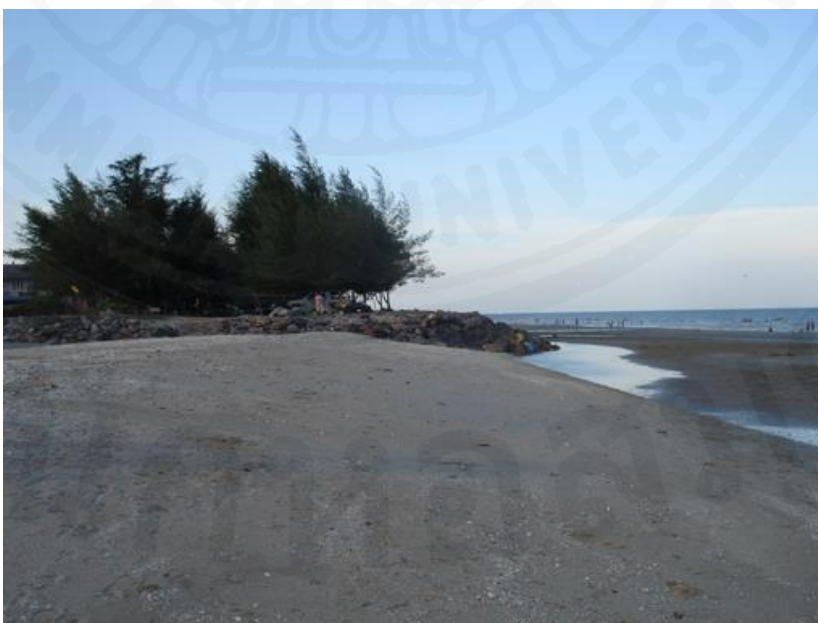
## ภาพที่ 4.3

การเปลี่ยนแปลงความลาดชันบริเวณชายหาดเจ้าสำราญ  
บริเวณด้านใต้ของจุดชมวิว (จุดที่ 3)

(1) ฤดูลมมรสุม

(2) ฤดูนอกลมมรสุม
