บทที่ 2

ประวัติศาสตร์ความเป็นมา และสภาพแวดล้อมทางด้านกายภาพของเวียงกุมกาม

2.2.3 สถานภาพของโบราณสถานและงานสถาปัตยกรรม

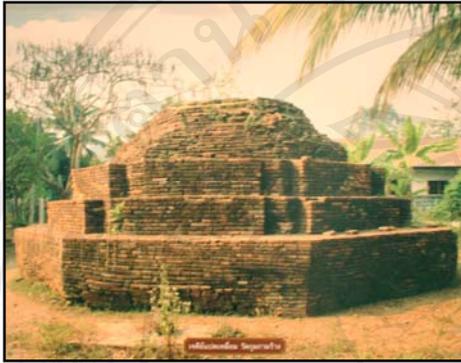
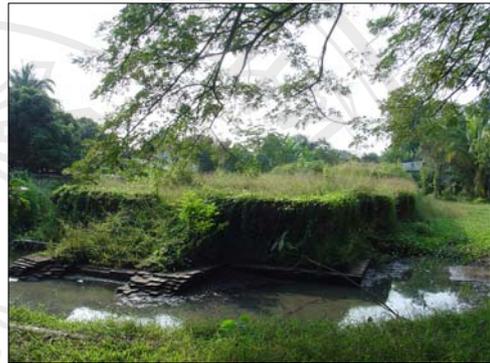
ภาพที่ 2.1 ภาพเจดีย์แปดเหลี่ยม วัดกุ่มกามร้าง

ได้เริ่มขุดค้นและขุดแต่งในปีพ.ศ. 2529 ยังพบเม็ดพระศกจำนวนมากว่า 200 ชิ้น ต่อมาในปีพ.ศ. 2546 - 2547 กรมศิลปากรได้เข้ามาดำเนินการขุดอีกครั้งหนึ่ง พบกลุ่มโบราณสถานอันได้แก่ เจดีย์และวิหาร วางผังตามแนวทิศตะวันออก - ตะวันตก โดยตัววิหารอยู่ด้านหน้าเจดีย์ มีแท่นบูชารูปทรงสี่เหลี่ยมผืนผ้า 3 แท่ง วางอยู่รอบตัวเจดีย์เว้นแต่ช่วงระหว่างเจดีย์กับวิหาร ด้านทิศเหนือของวิหารยังพบมณฑป และอาคารรูปทรงสี่เหลี่ยมผืนผ้า ซึ่งสันนิษฐาน⁸ว่าจะเป็นอุโบสถ ส่วนของวิหารถูกสร้างซ้อนทับกัน 2 สมัย ภายในวิหารมีเสาจำนวน 4 คู่ ฐานเสาก่อด้วยศิลาแลง มีบันไดทางขึ้นด้านหน้า 1 แห่ง

ส่วนองค์เจดีย์ก่อด้วยอิฐขนาดใกล้เคียงกับอิฐที่ใช้ก่อวิหารสมัยแรก มีลักษณะเป็นทรงแปดเหลี่ยม ฐานส่วนล่างเป็นเชิงรูปทรงสี่เหลี่ยมด้านไม่เท่า ส่วนบนขึ้นไปอีกชั้นเป็นฐานเชิงแปดเหลี่ยมรองรับชั้นหน้ากระดานแปดเหลี่ยมย่อเก็จ 1 ตอน 2 ชั้น ส่วนบนขึ้นไปอีกผังทลายไม่ทราบรูปทรงชัดเจน และจากหลักฐานทางโบราณวัตถุ พบชิ้นส่วนปูนปั้น ประเภทบัวคว่ำ-บัวหงาย , ชิ้นส่วนองค์ระฆัง , บัวปากระฆัง และลวดลายประดับกรอบซุ้มจรณะนำ จึงสันนิษฐานว่า เจดีย์วัดกุ่มกามน่าจะมีลักษณะเป็นเจดีย์ทรงมณฑปแปดเหลี่ยมย่อกระฆัง คล้ายกับเจดีย์ทรงมณฑปแปดเหลี่ยม วัดคูไม้ซัง และอนิมิสเจดีย์ วัดเจ็ดยอด อันเป็นรูปแบบเจดีย์ที่สืบเนื่องมาจากรัตนเจดีย์ วัดจามเทวี จังหวัดลำพูน พบลักษณะเจดีย์ทรงนี้มากในเวียงกุ่มกาม หรือช่วงพุทธศตวรรษที่ 21

ปัญหาที่เกิดกับโบราณสถานวัดกุมกามร้าง

1. เนื่องจาก โบราณสถานตั้งอยู่ในพื้นที่ที่มีที่ดินของชาวบ้านล้อมรอบอยู่ แต่ไม่ห่างจาก ถนนสายรองในหมู่บ้านมากนัก
2. โบราณสถานมีการทำท่อระบายน้ำแต่ไม่มีระบบสูบน้ำจึงเกิดน้ำขังเมื่อมีฝนตกต่อเนื่อง แต่อยู่ในระดับต่ำกว่าพื้นดินไม่มาก

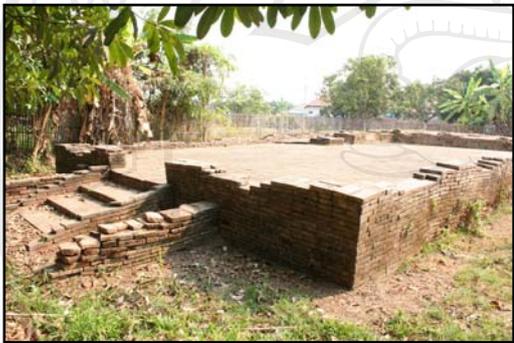
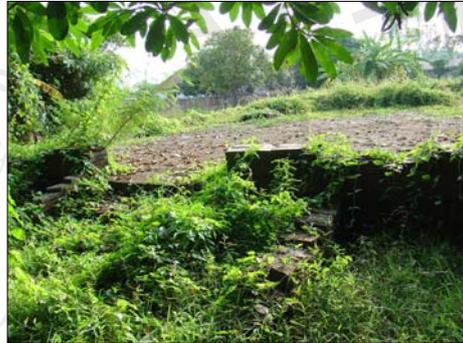
ภาพที่ 2.2 ภาพวัดกุมกามร้างหมายเลข 1

จากการขุดแต่งพบว่าวัดกุมกามร้างหมายเลข 1 วางผังตามแนวทิศตะวันออกเฉียงเหนือ-ตะวันตกเฉียงใต้ ประกอบด้วยวิหารตั้งอยู่หน้าเจดีย์ และแนวกำแพงแก้วที่ปรากฏเฉพาะด้านทิศตะวันตกเฉียงใต้และทิศตะวันออกเฉียงใต้

รูปแบบของวิหารวัดกุมกามร้างหมายเลข 1 เป็นวิหาร โถง มีบันไดทางขึ้นด้านหน้า 1 ด้าน ปัจจุบันคงเหลือเพียงส่วนฐานในผังสี่เหลี่ยมผืนผ้า ไม่ยกเก็จทั้งในส่วนหน้าและหลังวิหาร และยังพบแนวอาสนะสงฆ์ตั้งอยู่ทางขวามือของพระประธาน ภายในวิหารมีเสาจำนวน 4 คู่ พื้นวิหารปูด้วยอิฐฉาบปูนขาว มีบันไดหน้าวิหาร และด้านทิศตะวันตก (เอียงไปทางซ้ายอาคาร) ส่วนโครงสร้างหลังคาวิหารทำด้วยไม้ มุงด้วยกระเบื้องดินขอ

สำหรับเจดีย์ตั้งอยู่หลังวิหาร ปัจจุบันปรากฏให้เห็นเพียงส่วนฐาน ในผังสี่เหลี่ยมจัตุรัสซ้อนกัน 2 ชั้นเท่านั้น ซึ่งด้านที่สมบูรณ์ที่สุดมีความสูงเพียง 0.60 เมตร จึงไม่สามารถระบุรูปแบบทางสถาปัตยกรรมได้ นอกจากนี้ยังพบแท่นบูชาบริเวณด้านหน้าและด้านหลังเจดีย์ รวมจำนวน 2 แท่น

ปัญหาที่เกิดขึ้นกับโบราณสถานวัดกุมกามร้างหมายเลข 1

1. โบราณสถานตั้งอยู่ในที่ดินของเอกชนล้อมรอบอยู่ เข้าถึงได้ยาก
2. ป้ายบอกทางสังเกตได้ยาก
3. โบราณสถานอยู่ต่ำกว่าพื้นดินไม่มาก แต่มีน้ำขังเมื่อมีฝนตกต่อเนื่อง

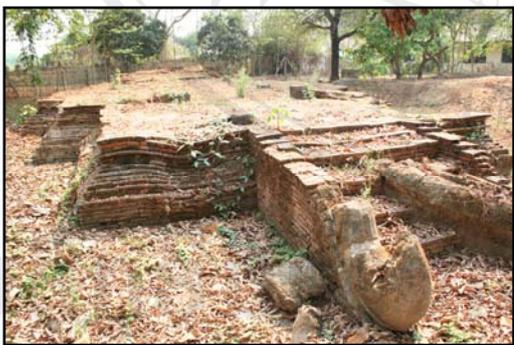
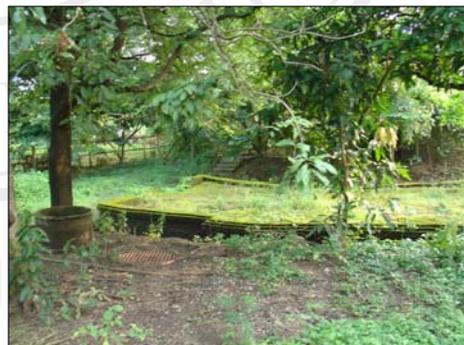
ภาพที่ 2.3 ภาพวัดกุมกามที่ปราชญ์

วิหารหมายเลข 1 เป็นวิหาร โถงในผังสี่เหลี่ยมผืนผ้า หันหน้าไปทางทิศตะวันออกเฉียงเหนือ ปัจจุบันปรากฏให้เห็นเฉพาะส่วนฐาน ลักษณะแบบปัทมท็องไม้ลูกแก้วอกไก่ ยกเก็จด้านหน้า 2 ตอน ด้านหลัง 1 ตอน มีบันไดทางขึ้น 3 แห่ง ได้แก่ บันไดหลักทางด้านหน้าวิหาร ตกแต่งหัวเสาด้วยปูนปั้นรูปมกรคายนา และบันไดขนาดเล็กท้ายวิหารอีก 2 แห่ง โดยได้พบร่องรอยการสร้างซุ้มปราสาทประดิษฐานพระประธาน บนฐานชุกชีแบบเดียวกับวัดธาตุน้อย ส่วนโครงสร้างหลังคาทำด้วยไม้มุงกระเบื้องดินขอ

สำหรับวิหารหมายเลข 2 พบว่าฐานวิหารอยู่ในระดับต่ำกว่าวิหารหมายเลข 1 ประมาณ 40 เซนติเมตร ลักษณะเป็นวิหาร โถงเช่นกัน หันหน้าไปทางทิศตะวันออก ปัจจุบันพบเฉพาะส่วนฐาน ผังสี่เหลี่ยมผืนผ้าเช่นกันตัวอาคารยกเก็จเฉพาะด้านหน้า 1 ตอน ด้านหลังเป็นฐานชุกชี มีบันไดทางขึ้นทั้งด้านหน้าและหลังวิหารอย่างละ 1 แห่ง ส่วนโครงสร้างหลังคาทำด้วยไม้ มุงด้วยกระเบื้องขอ ส่วนท้ายวิหารหมายเลข 2 ทางทิศใต้และทิศตะวันตกพบฐานอาคารก่ออิฐสอดิน โดยเชื่อมต่อกับบันไดท้ายวิหารสันนิฐานเป็นของฐานเจดีย์หรือแท่นบูชา จากการขุดแต่งศึกษา พบโบราณวัตถุที่สำคัญได้แก่ แผ่นอิฐที่มีจารึกอักษรฝักขาม ภาษาไทยพบบริเวณวิหารหมายเลข 1 กำหนดอายุรูปแบบตัวอักษรในระหว่างพ.ศ. 2100 - 2158

ปัญหาที่เกิดขึ้นกับโบราณสถานวัดกุ่มกามที่ปาราม

1. โบราณสถานตั้งอยู่ในที่ดินของเอกชนล้อมรอบอยู่ เข้าถึงได้ง่าย
2. โบราณสถานอยู่ต่ำกว่าพื้นดินพอสมควร มีระบบท่อระบายน้ำ แต่ไม่มีเครื่องสูบน้ำ จึงทำให้น้ำขังเมื่อมีฝนตกต่อเนื่อง

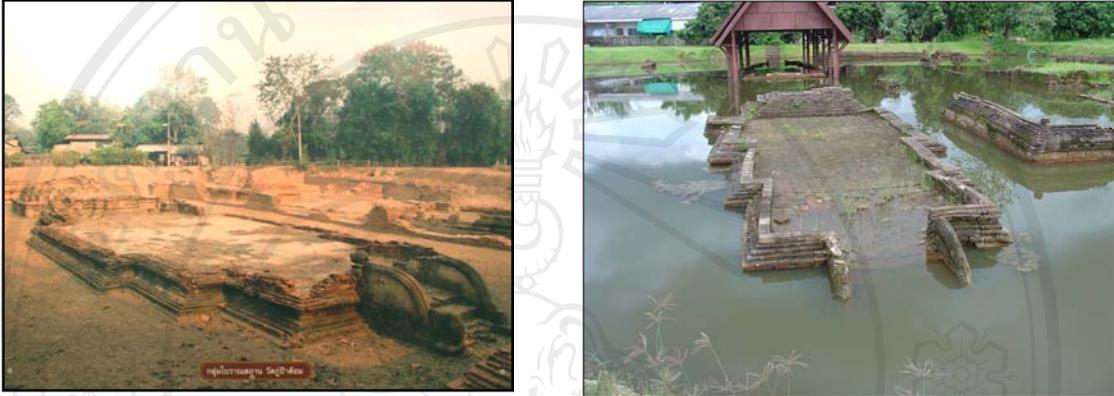
ภาพที่ 2.4 ภาพวัดกุฎีป่าด้อม

ลักษณะทางสถาปัตยกรรมของ โบราณสถาน ประกอบด้วย เจดีย์ วิหาร แทนบูชา 2 แทน โบราณสถานหันหน้าไปทางทิศตะวันออก วางตัวตามแนวทิศตะวันออก - ตะวันตก ส่วนของวิหาร ที่พบมีขนาดใหญ่ ก่อนข้างสมบูรณ มีบันไดขึ้นทางทิศตะวันออก และมีบันไดไม่มีราวขนาดเล็ก ทางด้านทิศเหนือ 2 แห่ง มีฐานชุกชีประดิษฐานพระพุทธรูปอยู่ด้านท้ายวิหาร ฐานของวิหารเป็นรูปสี่เหลี่ยมผืนผ้าขนาดประมาณ 10.40 x 24.80 เมตร ด้านหน้าเป็นชั้นลด 2 ครั้ง ด้านหลังลด 2 ครั้ง ราวบันไดหน้าเป็นรูปตัวหางวางตัวตามแนวทิศตะวันออก - ตะวันตก มีแท่นฐานปัทม์ด้านหลัง วิหารติดกับฐานวิหาร 1 แทน ผังด้านท้ายและด้านข้างในชั้นลดท้ายวิหารก่ออิฐและฉาบปูนขาว พื้นวิหารปูด้วยอิฐธรรมดา เรียงแบบด้านสั้นสลับด้านยาว ฉาบพื้นด้วยปูนขาวพอร่องรอยเสาวิหาร 1 คู่ ฐานรองเสาเป็นศิลาแลงกลมขนาดเส้นผ่าศูนย์กลางประมาณ 35 เซนติเมตร เจดีย์เป็นรูปสี่เหลี่ยมจัตุรัสขนาด 6.60 x 6.60 เมตร เหลือหลักฐานเฉพาะส่วนฐานเชิงและฐานบัวบางส่วน ลักษณะเจดีย์มียกเก็จ 2 ครั้งตั้งอยู่บนฐานเชิง สำหรับแทนบูชา 2 แทนที่พบอยู่ด้านทิศเหนือ 1 แทน เป็นบานเชิงรูปกากบาทขนาด 12 x 18 x 41 เซนติเมตรและแทนบูชาด้านทิศตะวันตกขององค์ เจดีย์ ผังรูปสี่เหลี่ยมผืนผ้าขนาดประมาณ 179 x 181 x 45 เซนติเมตร ลักษณะเป็นฐานปัทม์มีลูกแก้ว ออกไก่อ 2 เส้น ยกเก็จด้านทิศตะวันออกและตะวันตก 1 ครั้ง

จากหลักฐานพบว่าวัดกุฎีป่าด้อมเป็นวัดที่มีขนาดใหญ่ ประกอบด้วยวิหารอยู่ด้านหน้าเจดีย์ หันหน้าไปทางทิศตะวันออก หลังคาซ้อนกัน 3 ชั้น มีบันไดด้านหน้า 1 แห่ง และด้านทิศเหนือ 2

แห่ง ซึ่งพบโดยทั่วไปในสมัยล้านนาช่วงพุทธศตวรรษ ที่ 21 - 22 ส่วนองค์เจดีย์ปรากฏหลักฐานเฉพาะส่วนฐานเขียงและฐานหน้ากระดานยกเก็จเท่านั้น ซึ่งรูปแบบดังกล่าวเป็นที่นิยมในช่วงพุทธศตวรรษที่ 21 - 22

ปัญหาที่เกิดกับโบราณสถานวัดคูป่าด้อม

1. โบราณสถานอยู่ต่ำกว่าพื้นดินมาก มีระบบท่อระบายน้ำ มีเครื่องสูบน้ำ แต่ไม่เพียงพอต่อปริมาณน้ำฝนที่ตกลงมาต่อเนื่อง จึงทำให้มีน้ำขัง
2. มีห้องน้ำสาธารณะ แต่ไม่ได้รับการดูแลรักษา ทำให้ใช้การไม่ได้

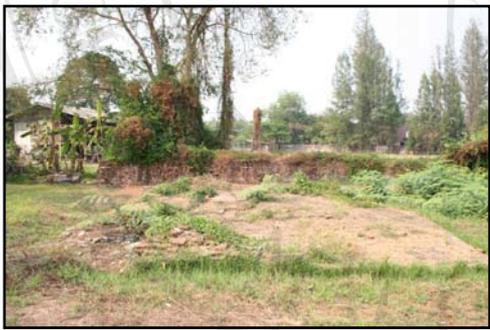
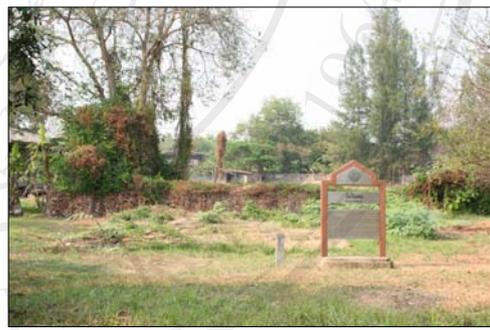
ภาพที่ 2.5 ภาพวัดโบสถ์

จากการขุดแต่งพบ เจดีย์ วิหารและแท่นบูชาโบราณสถานวางตัวในแนวทิศตะวันออก - ตะวันตก และหันหน้าไปทางทิศตะวันออกเฉียงใต้ประมาณ 20 องศา เจดีย์ตั้งอยู่ท้ายวิหาร และมีแท่นบูชาอยู่ด้านทิศใต้ และทิศตะวันตกของเจดีย์ วิหารมีผังรูปสี่เหลี่ยมผืนผ้า มีขนาด 10.70 x 23.50 เมตร เหลือเพียงฐานหน้ากระดานบัวคว่ำและท้องไม้บางส่วนเท่านั้น สันนิฐานว่าผนังวิหารตั้งแต่ห้องโถงใหญ่ออกมาถึงหน้าวิหารน่าจะสร้างจากไม้ เครื่องหลังคาและเสาสร้างด้วยไม้ พบร่องรอยการก่อสร้าง 2 สมัย คือสมัยที่ 1 ฐานวิหารอยู่ลึกลงไปจากระดับพื้นดินปัจจุบัน สมัยที่ 2 มีการถมดินขึ้นมาสูงเหนือท้องไม้ฐานวิหาร หรือระดับชั้นหน้ากระดานเกือบถึงระดับพื้นวิหารแต่ยังคงใช้พื้นวิหารเดิมต่อไป และขนาดความกว้างยาวเท่าเดิมเท่ากับสมัยที่ 1 เพียงแต่ถมทับฐานวิหารเดิมบางส่วน และสันนิฐานต่อไปอีกว่า น่าจะมีเสาวินิจฉัยทั้งหมด 6 คู่ พื้นภายในวิหารสูงจาก

ระดับพื้นที่ใช้งานรอบวิหารประมาณ 40 เซนติเมตร พื้นวิหารเรียงอิฐแบบด้านสั้นสลับยาวฉาบด้วยปูนขาว ภายในฐานวิหารอัดถมด้วยดิน บันดาทางขึ้นอยู่หน้าวิหาร

ส่วนฐานประดิษฐานพระพุทธรูป (ชุกชี) ตั้งอยู่ส่วนท้ายของวิหาร สภาพพังทลายลงมาหมดแล้ว สันนิฐานว่ามีการถมอัดดินบริเวณฐานชั้นลดท้ายวิหารเพื่อสร้างเป็นฐานชุกชี มีขนาดเกือบเต็มความกว้างของวิหารเช่นเดียวกับวิหารในสมัยล้านนาโดยทั่วไป และน่าจะมีการยกเก็จด้านหน้า 1 ครั้ง ลักษณะเป็นฐานปัทม์ (บัวคว่ำ - บัวหงาย)

เจดีย์อยู่ห่างท้ายวิหารประมาณ 1.60 เมตร มีผังเป็นรูปสี่เหลี่ยมจัตุรัสขนาด 7.60 x 7.60 เมตร เหลือหลักฐานเพียงแค่ฐานเชิงเท่านั้น ลักษณะเป็นฐานเชิงเรียบสูงจากพื้นประมาณ 1.60 เมตร และร่องรอยขององค์เจดีย์เหนือฐานเชิงมีลักษณะผังรูปสี่เหลี่ยมจัตุรัส ยกเก็จด้านละ 2 ครั้งเหนือเรือนธาตุขึ้นไปเป็นมาลัยเถาหรือบัวถลา องค์ระฆังกลม บัลลังก์ ปล้องไฉน และปลียอดซึ่งเป็นลักษณะองค์เจดีย์ในสมัยล้านนาทั่วไป อายุราวพุทธศตวรรษที่ 21 - 22 แทนบุชา พบแทนบุชา 2 แทน อยู่ทางด้านทิศใต้ และทิศตะวันตกขององค์เจดีย์ ก่อด้วยอิฐสอดินและฉาบปูนขาว เรียงอิฐแบบด้านสั้นสลับยาว เป็นลักษณะที่นิยมสร้างโดยทั่วไป ในช่วงยุคพุทธศตวรรษที่ 20 -22 เมื่อพิจารณาจากลักษณะเจดีย์ซึ่งคล้ายโบราณสถานวัดกู่ป่าด้อม

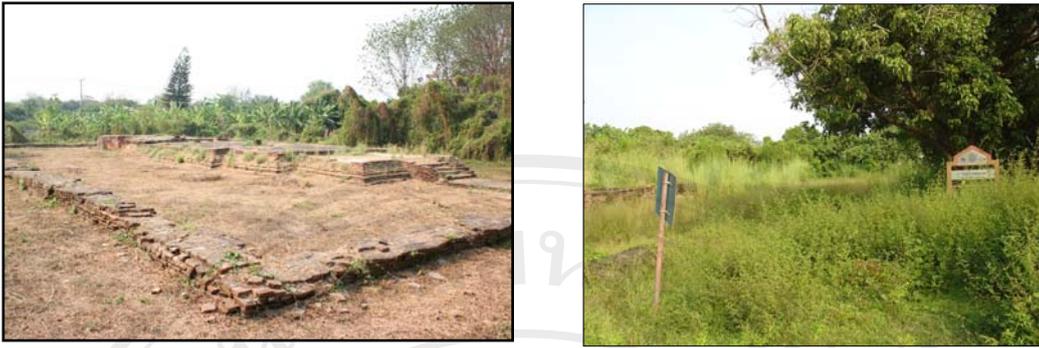
ภาพที่ 2.6 ภาพวัดคู่อ้ายหลาน

โบราณสถานที่ยังพบ ประกอบด้วย วิหาร เจดีย์ แทนบูชา กำแพงแก้ว และซุ้มประตู (ซุ้มโขง) ลักษณะการวางตัวของโบราณสถานวางตามแนวทิศตะวันออก - ทิศตะวันตก หันหน้าไปทางทิศตะวันออกเฉียงใต้ประมาณ 20 องศา เจดีย์ตั้งอยู่หลังวิหาร ฐานเจดีย์มีแทนบูชาล้อมอยู่ 3 แทน ยกเว้นทางด้านทิศใต้ และโบราณสถานถูกล้อมรอบด้วยกำแพงแก้ว โดยกำแพงแก้วด้านหน้าวิหารมีซุ้มประตูทางเข้า 1 แห่ง สภาพกำแพงแก้วปัจจุบันเหลือหลักฐาน 3 ด้าน ด้านทิศเหนือไม่พบร่องรอยกำแพงแก้วสันนิษฐานว่าอาจถูกทำลายขณะมีการไถปรับพื้นที่เพื่อปลูกกล้วย

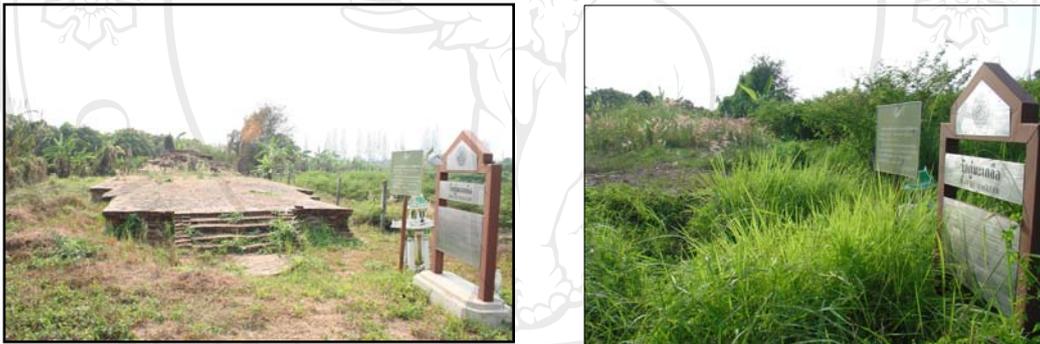
ภาพที่ 2.7 ภาพวัดกุ่มะเกลือ

จากการขุดแต่งพบ เจดีย์และวิหาร โดยมีรายละเอียดต่างๆ ดังนี้ วิหารส่วนของฐานรากพบว่าการปรับพื้นที่แล้วอัดดินให้แน่น ถัดขึ้นมาเป็นชั้นอิฐหักปนดินแน่น หนาประมาณ 30 เซนติเมตร แล้วจึงก่อฐานวิหาร ผังวิหารเป็นรูปสี่เหลี่ยมผืนผ้าขนาด 8.10 21.50 เมตร หันหน้าไปทางทิศตะวันออก ฐานวิหารด้านหน้าเป็นชั้นลดสองครั้ง ด้านหลังลดหนึ่งครั้ง จากลักษณะฐานลดนี้ทำให้ทราบว่าหลังคาวิหารหลังนี้มีด้านหน้าซ้อนลดหลั่นกัน 3 ชั้น ส่วนด้านหลังซ้อนกัน 2 ครั้ง ด้านท้ายของวิหารเป็นบานชุกชี มีบันไดขนาดเล็กข้างฐานชุกชีด้านทิศเหนือ 1 แห่ง พื้นวิหารฉาบปูนขาว เรียงอิฐแบบสั้นสลับยาว พบร่องรอยวิหารจำนวน 6 คู่ ฐานรองเสาก่อด้วยอิฐธรรมดาเป็นรูปสี่เหลี่ยมจัตุรัสขนาด 60 x 60 x 5 เซนติเมตร ชั้นที่ 2 ก่อด้วยอิฐสามเหลี่ยมโค้งเป็นรูปวงกลม ขนาดเส้นผ่านศูนย์กลาง 60 เซนติเมตร หนาประมาณ 5 เซนติเมตร ชั้นที่ 3 เป็นแผ่นอิฐ 8 เหลี่ยม ขนาดเส้นผ่าศูนย์กลาง 40 เซนติเมตร หนา 5 เซนติเมตร บันไดทางขึ้นมี 2 แห่งคือบันไดด้านหน้าวิหารขนาดกว้าง 2.4 เมตร รวบบันไดขนาดกว้างประมาณ 30 เซนติเมตร มีชั้นบันได 4 ชั้น แต่ละชั้น

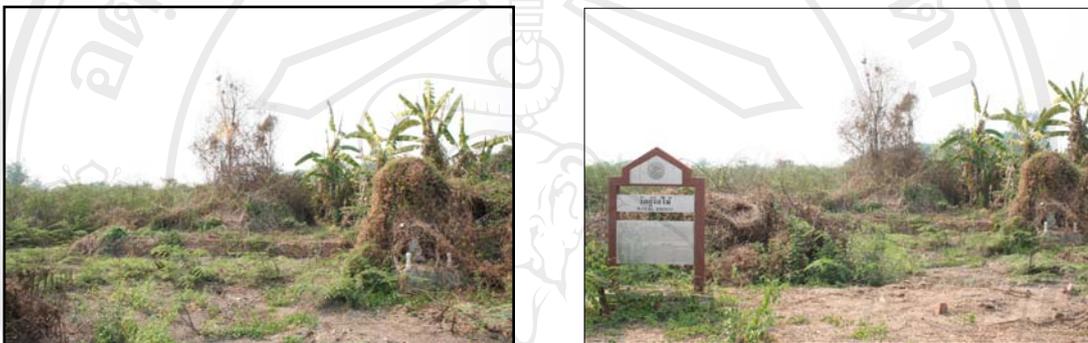
ภาพที่ 2.8 ภาพวัดกุรีดไม้

ลักษณะทางสถาปัตยกรรม ประกอบด้วย วิหาร เจดีย์ ศาลผีเสื้อ ชุ่มประตู่(ชุ่มโจง) และกำแพงแก้ว โบราณสถานวางตัวตามแนวทิศตะวันออก-ตะวันตก หันหน้าไปทางทิศตะวันออกเฉียงใต้ 30 องศา วิหารอยู่ทางด้านทิศตะวันตกของกลุ่ม โบราณสถานมีเจดีย์อยู่ด้านหน้า ด้านทิศใต้ของเจดีย์มีฐานอาคารทรงแปดเหลี่ยมขนาดเล็กอยู่ 1 ฐาน เป็นอาคารประเภทศาลเจ้าที่ (ศาลผีเสื้อ) มีชุ่มประตู่ทางเข้าด้านทิศใต้ โบราณสถานมีกำแพงแก้วล้อมรอบ แต่สภาพปัจจุบันเหลือหลักฐานเฉพาะด้านทิศตะวันออกและทิศใต้เท่านั้น

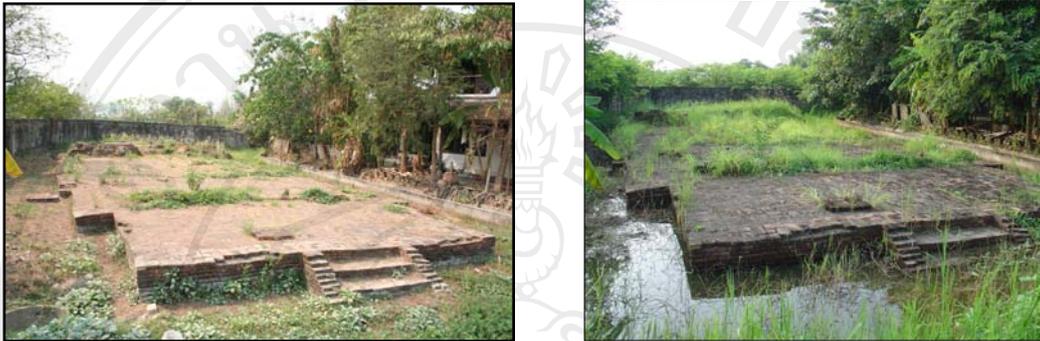
ภาพที่ 2.9 ภาพวัดคู่อ้ายสี

ลักษณะทางสถาปัตยกรรมวัดคู่อ้ายสี ประกอบด้วย วิหาร เจดีย์ แทนบุชา และแนวกำแพงแก้ว โบราณสถานวางตัวตามแนวทิศตะวันออก - ตะวันตก โดยหันหน้าไปทางทิศตะวันออกเฉียงใต้ ประมาณ 20 องศา เจดีย์ตั้งอยู่ด้านหลังวิหาร ด้านทิศเหนือขององค์เจดีย์ มีแทนบุชานขนาดเล็ก 1 แทนและด้านทิศใต้มีแนวกำแพงเชื่อมต่อกับวิหาร สันนิษฐานว่าแนวกำแพงนี้อาจจะล้อมรอบองค์เจดีย์ แต่เนื่องจากปัจจุบันราษฎรได้สร้างรั้วคอนกรีตทับแนวกำแพง จึงไม่สามารถศึกษาลักษณะของแนวกำแพงได้ วิหาร มีผังรูปสี่เหลี่ยมผืนผ้า ขนาด 9.10 x 23 x 0.75 เมตร ฐานวิหารด้านหน้าเป็นชั้นลด 1 ครั้ง มีบันไดทางขึ้นด้านหน้าวิหาร พื้นวิหารปูอิฐลาด มีฐานเสาวิหารจำนวน 6 คู่ ระหว่างเสาคู่ที่ 2 จากด้านหน้ามีแนวอิฐซึ่งใช้รองรับซุ้มประตูเข้าวิหาร ฐานมีลักษณะเป็นฐานเขียงเรียบเหนือฐานเขียงเป็นพื้นวิหาร ฐานซุกชีตั้งอยู่ท้ายวิหาร (ชั้นลดท้ายวิหาร) มีลักษณะเป็นฐานปัทม์ (บัวคว่ำ - บัวหงาย) แต่ปัจจุบันเหลือเฉพาะฐานกระดานและบัวคว่ำเท่านั้น ฐานซุกชีพบร่องรอยการก่อสร้าง 2 สมัย โดยสมัยที่ 2 ก่อพอกทับซุกชีสมัยแรก จากลักษณะฐานวิหารที่มีชั้นลด

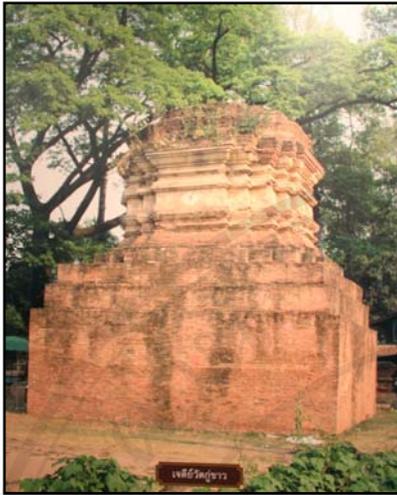
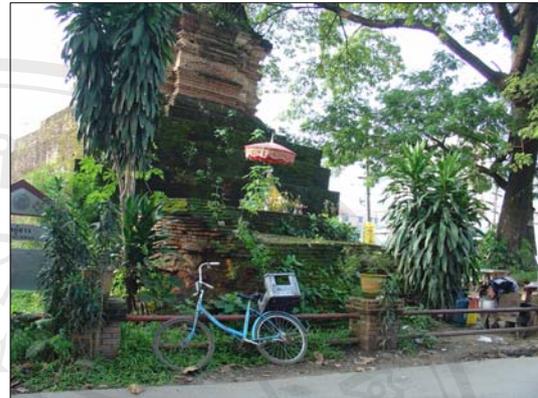
ภาพที่ 2.10 ภาพวัดกุ่มขาว

อำเภอสารภี จังหวัดเชียงใหม่ สืบค้นพบว่า กลุ่มโบราณสถานวัดคู่อ้ายสี่หันหน้าทางทิศใต้เข้าสู่แม่น้ำ ปิงสายเดิม (ปิงห่าง) ประกอบด้วยเจดีย์, แท่นบูชาระหว่างเจดีย์และวิหาร, กำแพงแก้วและซุ้มประตู ทางเข้า (ซุ้มโฆง) ต่อมากลางปีพ.ศ. 2544 เกิดพายุและอุทกภัยอย่างรุนแรง ส่งผลให้โครงสร้างส่วน ฐานภายในองค์เจดีย์เกิดการขยายตัวและพังทลายลงมา

ในปี พ.ศ. 2545 กรมศิลปากรจึงได้ดำเนินการบูรณะเสริมความมั่นคงเจดีย์กุ่มขาวอีกครั้ง ลักษณะวิหารวัดกุ่มขาวในปัจจุบันเป็นรูปสี่เหลี่ยมผืนผ้า พบร่องรอยการสร้างทับซ้อนกัน 2 ครั้ง ส่วนตอนหน้าและตอนกลางวิหารถูกทำลายลงเพราะการก่อสร้างถนนและการปลูกสร้างบ้านเรือนราษฎรทับโบราณสถาน ร่องรอยการก่อสร้างวิหารครั้งแรกปรากฏให้เห็นในส่วนฐานชุกชีของพระประธาน ซึ่งประดับลวดลายปูนปั้นรูปกลีบบัวและสิงห์ 2 ตัว ศิระษะเดี่ยว เช่นเดียวกับปูนปั้นสิงห์ที่วัดอิเกียง ภายหลังจึงมีการสร้างฐานวิหารและฐานชุกชีใหม่ที่ปิดบนฐานชุกชีเดิม ลายปูนปั้นรูปสิงห์นี้สันนิษฐานว่าน่าจะได้รับอิทธิพลจากพม่า

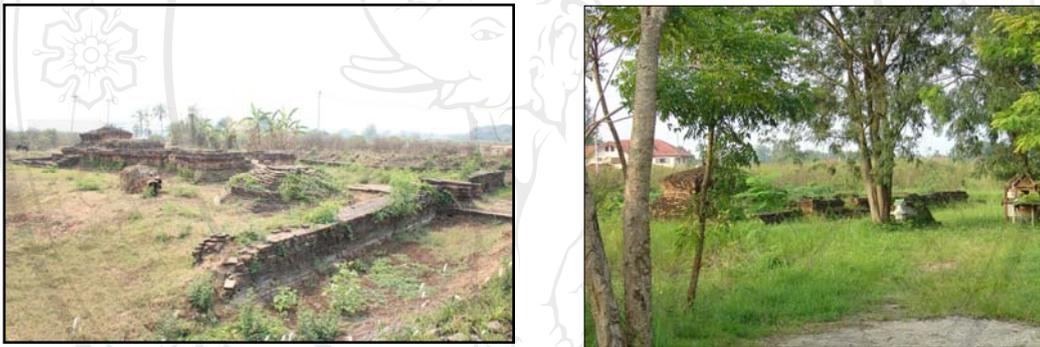
ภาพที่ 2.11 ภาพวัดคู่วาง

โบราณสถานประกอบด้วย วิหารตั้งอยู่หน้าเจดีย์, เจดีย์หรือสถูป 8 เหลี่ยม แนวกำแพงแก้ว และซุ้มโขงด้านหน้าวิหาร รูปแบบของวิหารวัดคู่วางเป็นวิหารโถง หันหน้าไปทางทิศตะวันตก ปัจจุบันคงเหลือเพียงส่วนฐานปัทม์ ในผังสี่เหลี่ยมผืนผ้า ยกเก็จด้านหน้า 1 ตอน ด้านหลังเป็นฐานชุกชีสำหรับประดิษฐานพระประธาน เช่นเดียวกับวิหารวัดกุมกามที่ปราง (วิหารหมายเลข 2), วัดกุมกามที่ปรางหมายเลข 1, วัดธาตุขาว และวัดหนานช่าง บันไดหลักอยู่ด้านหน้าวิหารและบริเวณด้านข้างทางทิศใต้ โครงสร้างหลังคาทำด้วยไม้ มุงด้วยกระเบื้องขอ

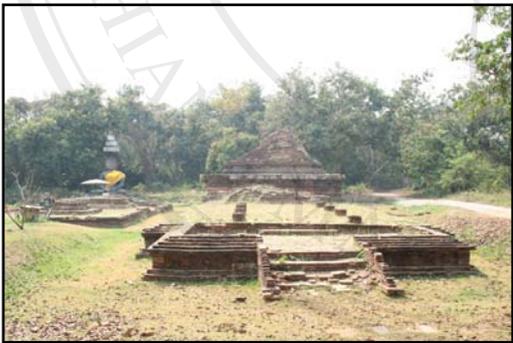
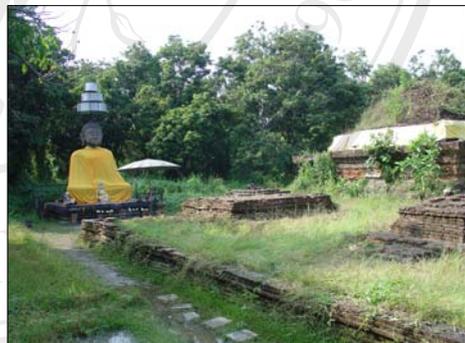
ภาพที่ 2.12 ภาพวัดธาตุขาว

พบว่าวัดธาตุขาวประกอบด้วย วิหารตั้งอยู่หน้าเจดีย์, อุโบสถ และมณฑป ทั้งนี้พบว่า วัดธาตุขาว มีการก่อสร้าง 2 สมัย ในสมัยแรกคงมีเฉพาะเจดีย์ วิหาร และอุโบสถเท่านั้น สมัยต่อมาจึงมีการก่อสร้างมณฑปสำหรับประดิษฐานพระพุทธรูปเพิ่มเติม วิหารวัดธาตุขาวเป็นวิหารโถง หันหน้าไปทางทิศตะวันออก อาจสร้างขึ้นโดยฝีมือช่างเชียงแสน ปัจจุบันปรากฏเฉพาะส่วนฐานปัทม์ในผังสี่เหลี่ยมผืนผ้า ก่ออิฐ ฉาบปูนขาว ยกเก็จเฉพาะด้านหน้า 1 ตอน มีเสา 4 คู่ ห้องด้านหลังมีฐานชุกชีสำหรับประดิษฐานพระประธาน มีบันไดทางขึ้น ด้านหน้าและท้ายวิหารอย่างละแห่ง

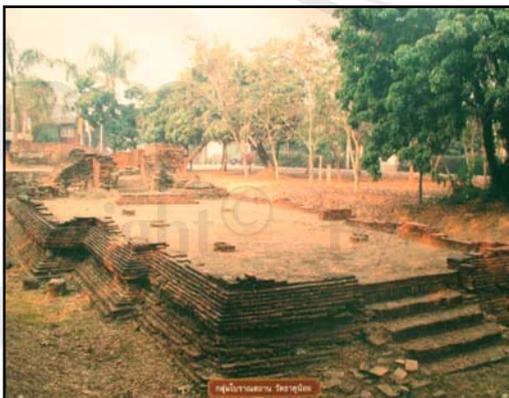
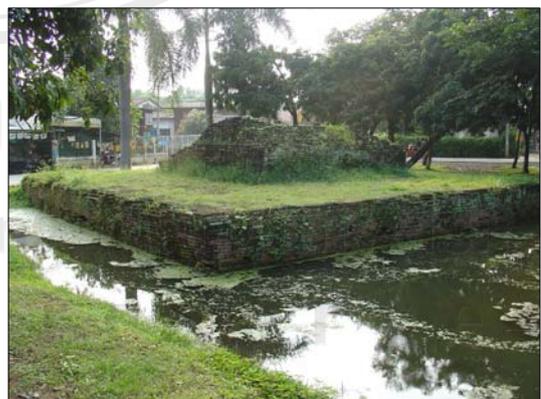
ภาพที่ 2.13 ภาพวัดธาตุน้อย

โบราณสถานที่ยังพบประกอบด้วย ฐานเจดีย์ และวิหาร วางตามแนวทิศตะวันออก-ตะวันตก วิหารอยู่หน้าเจดีย์ มีแท่นบูชารูปสี่เหลี่ยมผืนผ้า ตั้งระหว่างเจดีย์และวิหาร 1 แท่น รูปแบบวิหารแบบโถง หันหน้าไปทางทิศตะวันออกเฉียงเหนือ ในผังสี่เหลี่ยมผืนผ้า ก่ออิฐ ฉาบปูนขาวยกเก็จด้านหน้า 2 ตอน ด้านหลัง 1 ตอนเป็นห้องประดิษฐานพระประธาน พบลวดลายปูนปั้นประดับซุ้มปราสาทบริเวณฐานชุกชีอย่างวัดคู้ออกป้อม วิหารประกอบด้วยเสารูปวงกลมจำนวน 6 คู่ ฐานเสาก่อด้วยศิลาแลง ด้านบนก่ออิฐซ้อนกันขึ้นไป มีโครงสร้างหลังคาทำด้วยไม้ มุงด้วยกระเบื้องดินขอ มีบันไดหลักด้านหน้า และบันไดเล็กทางทิศตะวันตกของวิหารอีก 1 แห่ง จากการขุดแต่งศึกษาในครั้งนั้น พบร่องรอยการก่อสร้างวิหารซ้อนทับกันอย่างน้อย 1 ครั้ง โดยครั้งหลังก่อด้วยอิฐเสริมผนังด้านข้างของซุ้มปราสาทให้หนาขึ้น, สร้างฐานชุกชีเล็กบริเวณด้านซ้ายของปราสาทและแท่นบูชาเพิ่มขึ้นอีก 1 แห่ง ส่วนเจดีย์พบเพียงส่วนฐานเจียงในผังสี่เหลี่ยมจัตุรัส ซ้อนบนฐานเจียงขนาดใหญ่ (ฐานประทักษิณ) จากหลักฐานทางโบราณวัตถุที่ได้จากการขุดแต่งบริเวณรอบเจดีย์ โดยเฉพาะการพบประติมากรรมปูนปั้นเป็นจำนวนมาก ทั้งรูปเทวดา, ยักษ์แบก, นาค, หงส์, กิณรี และลวดลายประดับกรอบซุ้ม ทำให้สันนิษฐานได้ว่า เจดีย์วัดชานน้อย น่าจะเป็นเจดีย์ทรงมณฑปที่เรือนธาตุแต่ละด้านมีซุ้มจรนำสำหรับประดิษฐานพระพุทธรูป และผนังเรือนธาตุประดับด้วยลวดลายปูนปั้นแบบโพธารามมหาวิหาร วัดเจ็ดยอด อำเภอเมือง จังหวัดเชียงใหม่ จากหลักฐานที่ปรากฏ จึงสามารถกำหนดอายุสมัยการสร้างวัดชานน้อยไว้ราวพุทธศตวรรษที่ 19-20

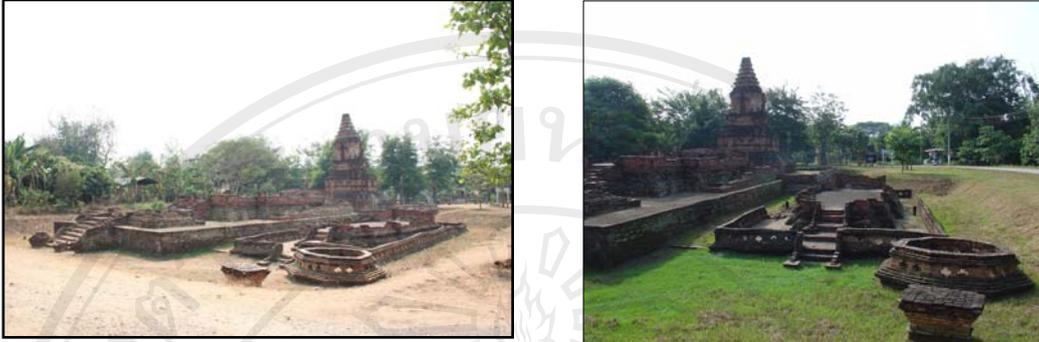
ภาพที่ 2.14 ภาพวัดปู่เปี้ย

หลังจากได้มีการขุดแต่งในปีพ.ศ. 2529 โดยการขุดลอกฐานและเสริมความมั่นคงทางโครงสร้างโบราณสถานวัดปู่เปี้ย พบกลุ่มโบราณสถานวางตัวตามแนวทิศตะวันออก-ตะวันตก ประกอบด้วย เจดีย์ตั้งอยู่หลังวิหาร, อุโบสถ, สลุป 8 เหลี่ยมและแท่นบูชา วิหารวัดปู่เปี้ยเป็นแบบวิหารโถง ตั้งอยู่บนฐานเชิงยกพื้นสูงต่อกับฐานประทักษิณของเจดีย์ ซึ่งความสูงของฐานประทักษิณที่มีความสูงมากเช่นเดียวกับวัดอู่ก้างนี้ อาจเนื่องมาจากสภาพพื้นที่ของวัดเป็นที่ลุ่มต่ำและตั้งอยู่ริมแม่น้ำปิง คงได้รับผลกระทบจากน้ำท่วมมาก จึงต้องแก้ปัญหาโดยการสร้างฐานให้สูงขึ้น ปัจจุบันวิหารวัดปู่เปี้ย คงเหลือเฉพาะส่วนฐานปัทม์ ในผังรูปสี่เหลี่ยมผืนผ้ายกเก็จด้านหน้า 1 ตอน ด้านหลัง 2 ตอน ห้องด้านหลังเป็นฐานชุกชีสำหรับประดิษฐานพระประธาน โดยสร้างฐานชุกชีเต็มพื้นที่ห้องเช่นเดียวกับวัดอู่ก้าง, วัดคู่อ้ายสี, วัดคู่อ้ายหลาน และวัดพญามังราย เป็นต้น ห้องท้ายสุดของวิหารเป็นห้องคูหา อาจเป็นห้องคันธกุฎีสำหรับประดิษฐานพระพุทธรูปสำคัญแบบวิหารวัดอู่ก้าง, วิหารวัดกาน โถม และวิหารวัดพญามังรายก็เป็นไปได้ รวมทั้งอาจมีหลังคาแบบเครื่องยอด ดังเช่นที่วิหารลายคำ และวัดพระสิงห์วรวิหาร เป็นต้น ภายในอาคารมีเสาก่ออิฐถือปูนรองรับเครื่องบนมีหลังคา 2 ชั้น หรือชายคาปีกนกยื่นออกมา 2 ข้าง โดยมีแนวผนังเป็นตัวซื่อ มีบันไดทางขึ้นหลักด้านหน้า และบันไดด้านหลังวิหาร 2 แห่ง เชื่อมต่อกับลานประทักษิณของเจดีย์ จากการขุดแต่งพบว่าวิหารวัดปู่เปี้ยมีการก่อสร้างซ้อนทับ 2 สมัย โดยสมัยหลังมีการขยายขนาดวิหารให้มีขนาดใหญ่มากขึ้น, เพิ่มเสาคันทวนอกวิหารบริเวณผนังด้านข้างเพื่อรองรับชายคาปีกนกทั้ง 2 ข้าง, ย้ายเสาคันทวน, สร้างห้องคูหาท้ายวิหาร (ห้องคันธกุฎี), ส่วนตอนหน้าวิหารมีการสร้างมุขตอนหน้า และสร้างเสาเพิ่มอีก 3 คู่และสร้างบันไดทางขึ้นด้านหน้าตกแต่งหัวเสาด้วยตัวหงา (หางวัน)

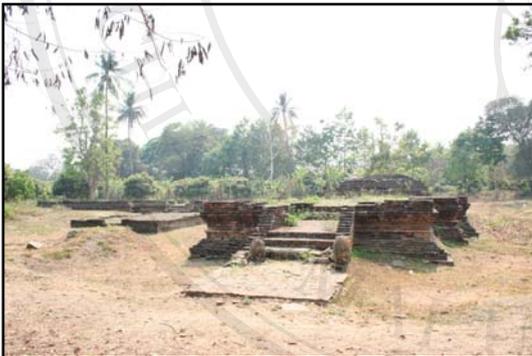
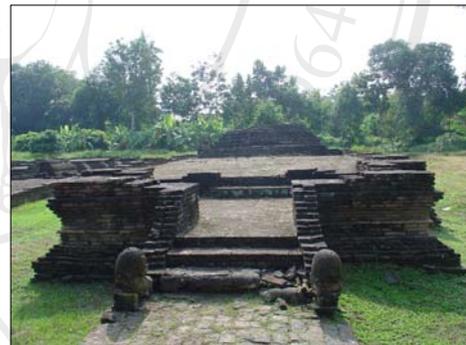
ภาพที่ 2.15 ภาพวัดพระเจ้าองค์ดำ

จากการขุดแต่งบูรณะพบว่ามีกลุ่มโบราณสถาน ประกอบด้วย วิหารตั้งอยู่หน้าเจดีย์ และฐานอาคาร 3 หลัง วิหารวัดพระเจ้าองค์ดำเป็นวิหารโถง หันหน้าไปทางทิศตะวันออกเฉียงเหนือ ปัจจุบันปรากฏเฉพาะส่วนฐานปัทม์ลูกแก้วออกไข่ ในผังสี่เหลี่ยมผืนผ้า ยกเก็จด้านหน้า 2 ตอน ด้านหลัง 1 ตอน ห้องด้านหลังมีร่องรอยของฐานชุกชีเต็มพื้นที่ มีบันไดทางขึ้นด้านหน้าวิหาร โครงสร้างหลังคาทำด้วยไม้ มุงด้วยกระเบื้องดินขอ ส่วนเจดีย์ด้านหลังวิหารคงเหลือเฉพาะส่วนฐานเจียงตอนล่างในผังรูปสี่เหลี่ยมจัตุรัส 2 ชั้นรับชั้นหน้ากระดานยกเก็จ 4 ตอน ซึ่งจากลวดลายปูนปั้นที่พบสันนิษฐานได้ว่าเจดีย์องค์นี้ น่าจะเป็นเจดีย์ทรงมณฑปยอดระฆัง ด้านทิศตะวันออกของเจดีย์พบกลุ่มอาคาร 3 หลังเชื่อมต่อกัน

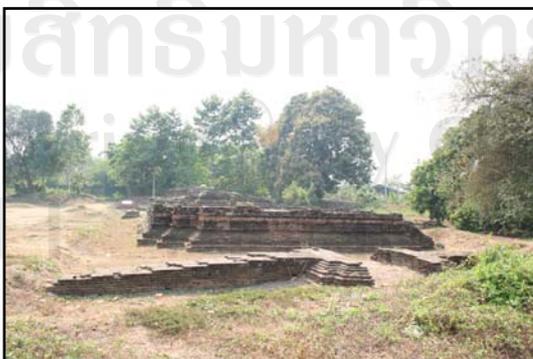
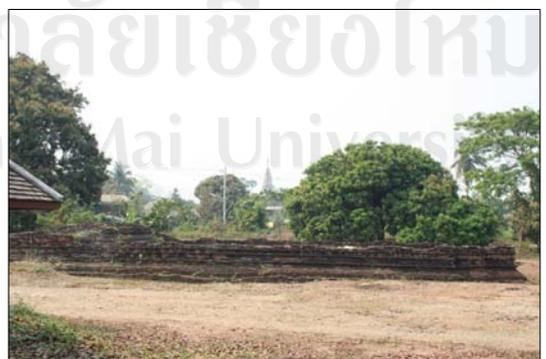
ภาพที่ 2.16 ภาพวัดพญามังราย

จากการขุดแต่งบูรณะพบว่ากลุ่มโบราณสถานวัดพญามังรายวางผังตามแนวทิศเหนือ-ใต้ ประกอบด้วยวิหารตั้งอยู่หน้าเจดีย์, ฐานอาคารทางทิศตะวันตกของเจดีย์และวิหาร, แนวกำแพงแก้ว เฉพาะด้านทิศเหนือและซุ้มโขงที่ปรากฏเพียงส่วนฐานปัทม์ยกเก็จ 1 ตอน วิหารวัดพญามังราย เป็นวิหารโถง ปัจจุบันปรากฏเฉพาะส่วนฐานปัทม์ลูกแก้วอกไก่คู่ ในผังสี่เหลี่ยมผืนผ้ายกเก็จด้านหน้า 1 ตอน ด้านหลัง 2 ตอน ห้องท้ายสุดเป็นคูหา อาจเป็นห้องคันชกุฎิแบบวิหารวัดกาน โถม ถัดมาเป็นห้องพระประธานที่มีการสร้างฐานชุกชีเต็มพื้นที่

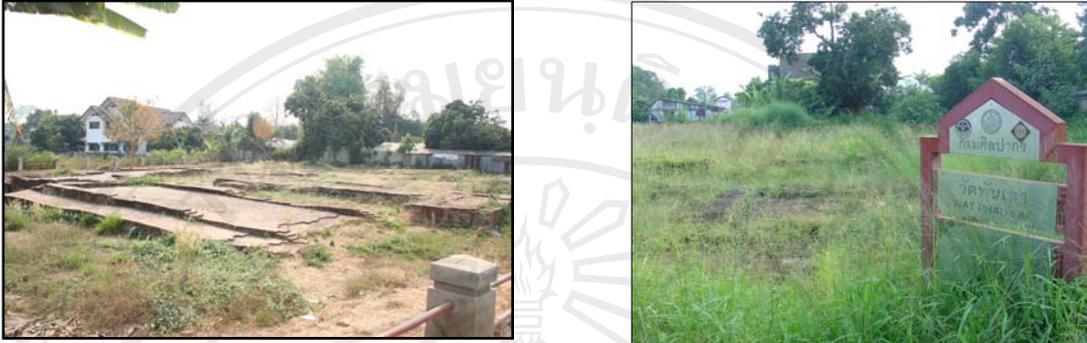
ภาพที่ 2.17 ภาพวัดพันเลา

โบราณสถานหมายเลข 1,2 เป็นส่วนฐาน

โบราณสถานหมายเลข 3 เป็นส่วนอาคารรูปตัว L กลับด้าน อาจเป็นอาคาร โถง โครงสร้าง
หลังคาเป็นไม้ มุงด้วยกระเบื้องขอ

โบราณสถานหมายเลข 4 เป็นฐานอาคารในผังสี่เหลี่ยมผืนผ้า ก่อमुखยื่นออกไปทางทิศ
ตะวันตกเชื่อมกับโบราณสถานหมายเลข 3

โบราณสถานหมายเลข 5, 6, 7, 9 มีลักษณะของการสร้างเชื่อมต่อกันของแนวโบราณสถาน
ทั้งหมด สันนิษฐานว่าอาจเป็นแนวกำแพงก่ออิฐมีหลังคาคลุมหรือเปิดโล่ง

โบราณสถานหมายเลข 8 เป็นแท่นประดิษฐานพระพุทธรูป

โบราณสถานหมายเลข 10 วิหารในผังสี่เหลี่ยมผืนผ้า ยกเก็จ

โบราณสถานหมายเลข 11 ส่วนฐานของอาคารซึ่งไม่สามารถระบุรูปทรงได้

ในการขุดแต่งพบว่าส่วนฐานโบราณสถานหมายเลข 3-9 ตั้งอยู่บนชั้นทับถมของตะกอน
ทราย กลุ่มอาคารดังกล่าวน่าจะสร้างขึ้นในสมัยหลัง ส่วนโบราณสถานหมายเลข 1, 2 และ 10 ฐาน
ของอาคารอยู่ในระดับที่ต่ำกว่าจึงน่าจะสร้างขึ้นในช่วงสมัยแรก การที่พบฐานอาคารเป็นจำนวน
มากเช่นนี้ อาจเนื่องมาจากการทำพิธีกรรมทางพุทธศาสนาบางอย่าง ทำให้มีความจำเป็นต้อง
ก่อสร้างอาคารเพิ่มเติมรองรับกิจกรรมดังกล่าว โบราณวัตถุที่พบ ได้แก่ เศียรพระพุทธรูป ศิลปะ
ล้านนาในสมัยพุทธศตวรรษที่ 21 และยังพบเศษกระเบื้องมุงหลังคา และชิ้นส่วนปล้องไฉน จาก
การศึกษาเปรียบเทียบ จึงสันนิษฐานว่าโบราณสถานวัดพันเลาน่าจะสร้างขึ้นในช่วงพุทธศตวรรษที่

1. โบราณสถานอยู่ในระดับพื้นดิน
2. โบราณสถานบางส่วนยังจมอยู่ในที่ดินของเอกชน

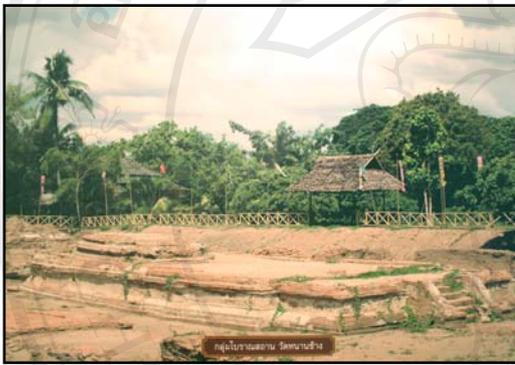
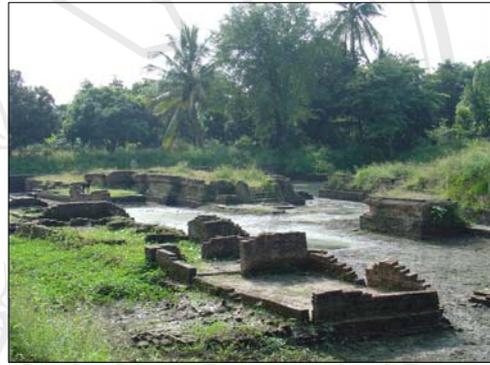
ภาพที่ 2.18 ภาพวัดหนานช้าง

พบกลุ่มโบราณสถานวางตัวตามแนวทิศตะวันออกเฉียงเหนือ-ตะวันตกเฉียงใต้ ประกอบด้วย เจดีย์อยู่ท้ายหลังวิหาร, ชุ่มโขง, กำแพงแก้ว, บ่อน้ำ 5 บ่อ ทั้งในและนอกบริเวณวัด และกลุ่มอาคารอีก 8 หลัง วิหารวัดหนานช้างเป็นวิหาร โถงในผังรูปสี่เหลี่ยม ยอดเก็จเฉพาะตอนหน้า 1 ตอน มีบันไดทางขึ้นหลักทางด้านหน้า และบันไดเล็กท้ายวิหารอีก 1 แห่ง ที่ตกแต่งหัวบันไดด้วยปูนปั้นรูปตัวหงา เช่นเดียวกับวัดปู่เปี้ย, วัดอังก้ำและวัดพระเจ้าองค์ดำ ภายในอาคารประกอบด้วยเสา 7 คู่ ฐานเสาใช้หินแม่น้ำขนาดใหญ่รับน้ำหนัก ท้ายวิหารเป็นฐานชุกชีไม่เต็มพื้นที่ ที่ท้องไม้ตกแต่งด้วยปูนปั้นรูปสัตว์หิมพานต์คล้ายปูนปั้นประดับชุ่มวัดหัวหนอง อันเป็นลวดลายที่เชื่อว่าได้แรงบันดาลใจจากลวดลายศิลปะจีน ปรากฏมากในสมัยพระเจ้าแสนภู (ปลายพุทธศตวรรษที่ 20) กระทั่งสมัยพระเจ้าเมืองแก้ว (ปลายพุทธศตวรรษที่ 22)

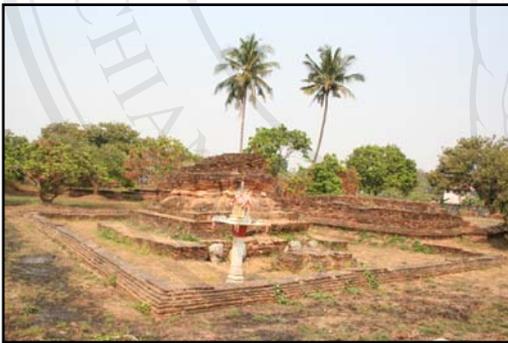
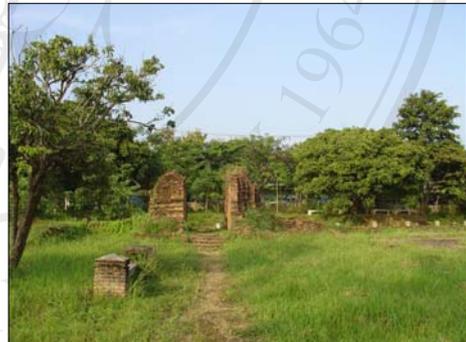
ภาพที่ 2.19 ภาพเจดีย์ข้างล้อม วัดห่านาง

วัดห่านางตั้งอยู่ในเขตตำบลท่าวังตาล อำเภอสารภี จังหวัดเชียงใหม่ จากการศึกษาไม่ปรากฏชื่อวัดห่านางในหลักฐานเอกสาร โบราณถ้านนาแต่อย่างใด โดยชื่อซึ่งชาวบ้านเรียกกันอาจเนื่อง มาจากวัดนี้ตั้งอยู่ใกล้หนองน้ำ (ปัจจุบันไม่ปรากฏหนองน้ำให้เห็นอีกแล้ว) จากการขุดแต่งศึกษา โบราณสถานวัดห่านางมีบริเวณครอบคลุมพื้นที่ประมาณ 4 ไร่เศษ นับเป็นโบราณสถานที่มีขนาดใหญ่มาก กลุ่มหนึ่งในเวียงกุมกาม

ประกอบด้วยโบราณสถานจำนวน 5 กลุ่มได้แก่

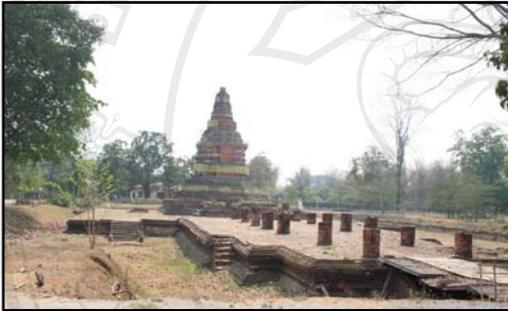
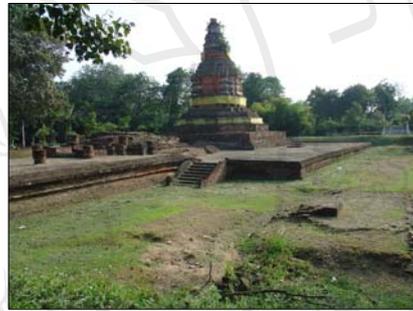
ภาพที่ 2.20 ภาพวัดอীগัง

ในปีพ.ศ. 2528 - 2529 กรมศิลปากร โดยหน่วยศิลปากรที่ 4 ได้ดำเนินการปฏิบัติงานขุดแต่งศึกษาทางโบราณคดี โดยขุดลอกฐานและเสริมความมั่นคงแก่เจดีย์ ในปีถัดไป (พ.ศ. 2529) จึงดำเนินการต่อเนืองในส่วนวิหาร และฐานประทักษิณเจดีย์ ต่อมาปี พ.ศ.2546 กรมศิลปากร โดยห้างหุ้นส่วนจำกัด โบราณอนุรักษ์ ได้ทำการขุดแต่งโบราณสถานทางทิศตะวันออกเฉียงและตะวันตกของวัดอীগัง พบโบราณสถานเพิ่มเติมได้แก่ อาคารรูปสี่เหลี่ยมผืนผ้าตั้งอยู่ทางทิศตะวันออกเฉียงใต้ของวิหาร และแนวกำแพงแก้วทางทิศตะวันตกเฉียงเหนือของเจดีย์ โบราณสถานภายในวัดอীগัง ประกอบด้วย กำแพงแก้ว เจดีย์ตั้งอยู่หลังวิหาร โดยมีแท่นบูชา รอบเจดีย์ 3 ด้าน และอาคารรูปสี่เหลี่ยมผืนผ้า จากการวิเคราะห์ทางธรณีวิทยาของชั้นดินบริเวณวัดอীগัง พบว่าประกอบด้วยตะกอนดินทรายกรวดในลักษณะที่น้ำพัดมาทับถมมีความสูงถึง 2.30 เมตร เป็นหลักฐานสำคัญที่แสดงให้เห็นว่าเวียงกุมกามเกิดน้ำท่วมครั้งใหญ่จริง
