บทที่ 4

ผลการวิเคราะห์ข้อมูล

4.2 ผลการวิเคราะห์ข้อมูลด้านกายภาพอาคาร

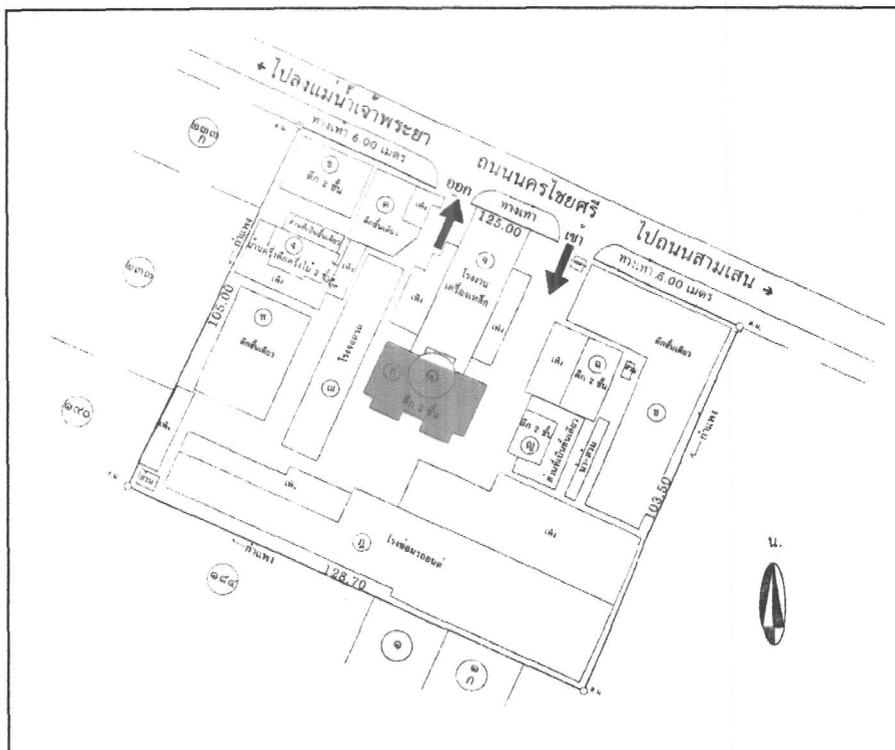
ภาพที่ 4.5
ที่ตั้งอาคาร

วังพระบรมวงศ์เธอพระองค์เจ้าดิถลกนพรัฐ (กรมหมื่นสรรควิสิยนรบดี) ตั้งอยู่บนถนนนครไชยศรี โดยหันหน้าอาคารไปทางทิศตะวันออกเฉียงเหนือ ปัจจุบันคืออาคาร 18 ของฝ่ายจัดการยานพาหนะและเครื่องมือกล การไฟฟ้านครหลวง

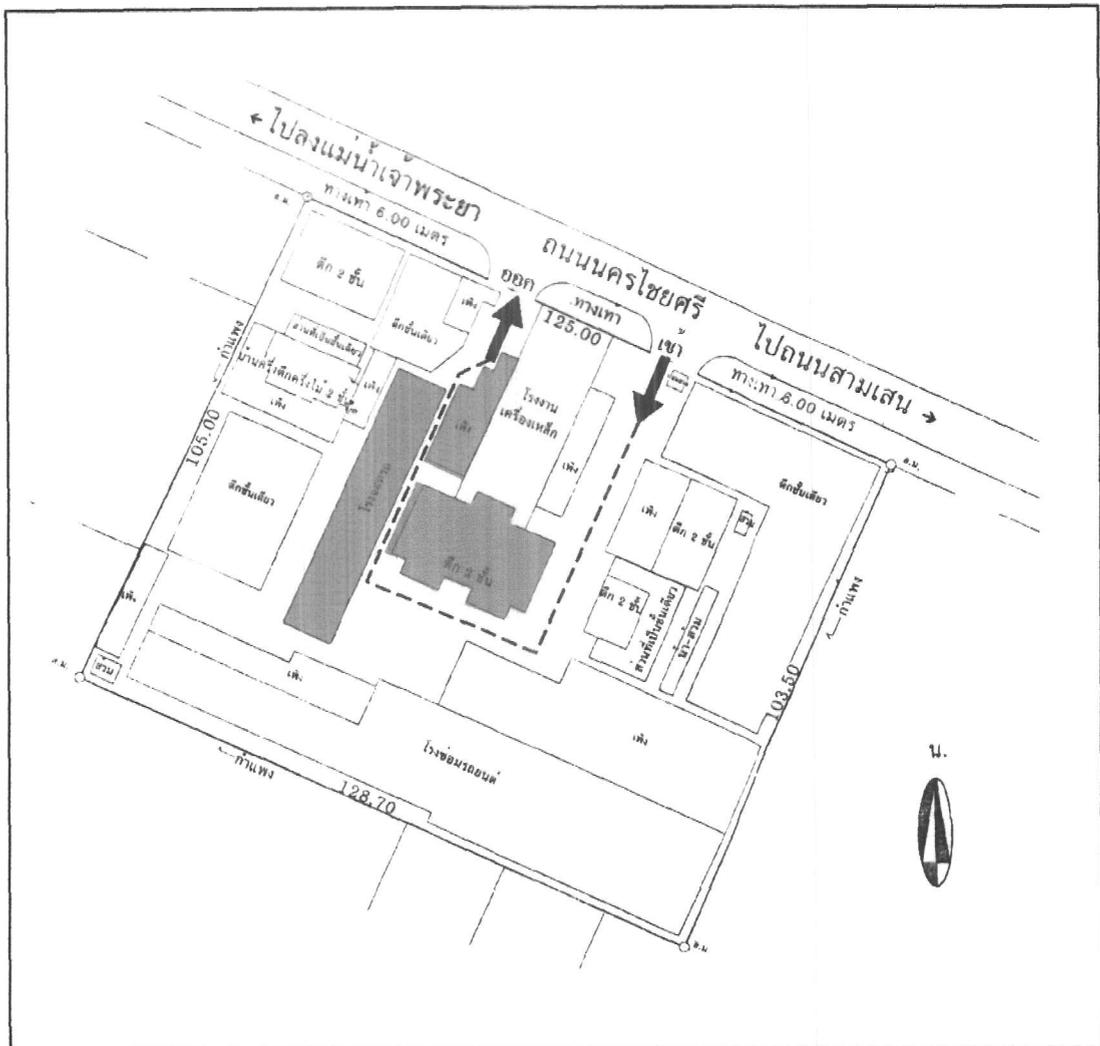
ภาพที่ 4.6
การเข้าถึงอาคาร

สำหรับการเข้าถึงตำหนักพระเจ้าบรมวงศ์เธอพระองค์เจ้าติลกนพรัฐในอดีต บริเวณทางเข้าด้านหน้าอาคารมีเพียงประตูด้านหน้า 1 ประตู เป็นประตูเข้าและออก โดยรถสามารถเข้ามาจอดรับส่งเจ้าของบ้านและอาคารคนดูจะได้บริเวณมุขด้านหน้าของอาคาร และวนออกไปเป็นวงกลมรอบสนามหน้าตำหนัก

การเข้าถึงตำหนักพระเจ้าบรมวงศ์เธอพระองค์เจ้าดิถนพรัฐ ในปัจจุบันสำหรับผู้ใช้รถ ส่วนตัวสามารถเข้ามาโดยใช้ประตูทางเข้าด้านหน้าอาคารดังภาพที่ 4.7 และจอดรถบริเวณด้าน ทิศตะวันตกของอาคารและสามารถออกได้โดยใช้ประตูทางออกด้านหน้าอาคารดังภาพที่ 4.8 ซึ่ง ไม่สามารถจอดรถรับส่งบริเวณหน้าอาคารได้อันเนื่องจากการสร้างโรงงานเครื่องเหล็กติดด้านหน้า ตำหนัก

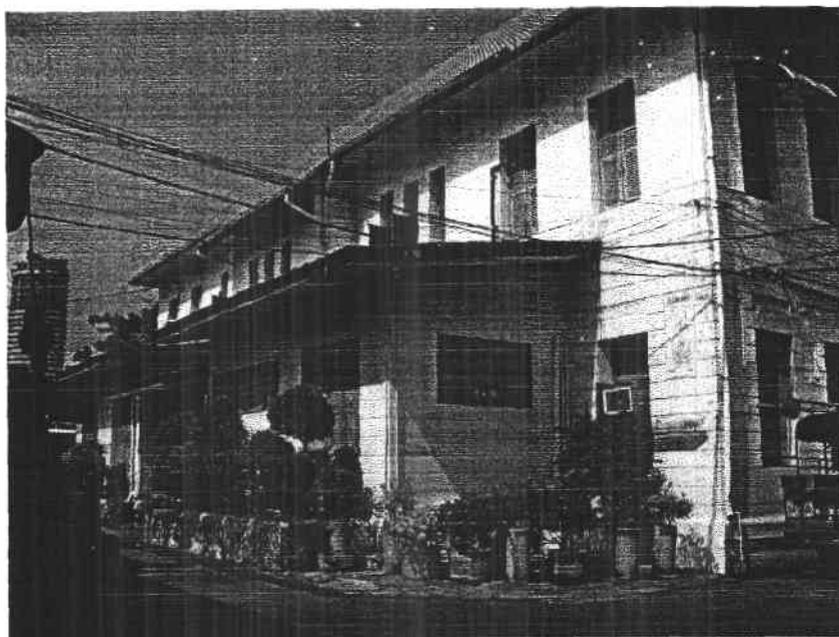
ภาพที่ 4.15
การต่อเติมตำหนักบริเวณทิศใต้

เมื่อการไฟฟ้านครหลวงเข้ามาใช้งานในช่วงแรกที่ได้ทำการใช้สอยเป็นสถานพยาบาล และสโมสรนั้นได้ทำการใช้สอยแต่เพียงชั้นล่างของตำหนัก ส่วนชั้นบนได้ปิดไว้ดังเดิมไม่มีการปรับเปลี่ยนโครงสร้างหรือต่อเติมอาคารเพียงแต่เป็นการใช้งานตามสภาพ จนกระทั่งมีการปรับเปลี่ยนครั้งใหญ่เป็นที่ทำฝ่ายโรงงานการไฟฟ้านครหลวง (ถึงแม้ปัจจุบันจะเป็นที่ทำการฝ่ายจัดการยานพาหนะและเครื่องมือกลแต่การใช้สอยภายในอาคารยังเหมือนเดิมขณะที่เป็นฝ่ายโรงงานไม่มีการเปลี่ยนแปลงเนื่องจากเพียงเปลี่ยนแปลงโครงสร้างองค์กร) ซึ่งได้ทำการตัดแปลงและต่อเติมอาคารดังภาพที่ 4.15

จากการศึกษาพบว่า การใช้สอยบริเวณชั้นล่างได้มีการตัดแปลงและต่อเติมอาคาร โดยทางปีกซ้าย ห้องรับแขก และห้องประทับพักผ่อนปรับการใช้สอยเป็นห้องบริหารทั่วไป มีการกันห้องเพิ่มเติมบริเวณด้านซ้ายอาคารเพิ่ม 3 ห้อง คือ ห้องบุคลากร ห้องผู้อำนวยการกองจัดหาและว่าจ้าง และห้องรองผู้อำนวยการจัดหาและว่าจ้าง ส่วนด้านทิศใต้หรือด้านหลังของอาคารได้มีการต่อเติมเป็นห้องน้ำชายและหญิง สำหรับทางปีกขวาบริเวณต้นเครื่องและห้องเสวยทำการเปิดถึงกันและห้องเสวยได้มีการกันห้องเพิ่มแบ่งเป็น 2 ส่วนใหญ่ คือ ห้องจัดซื้อและห้องบัญชี ด้านหลังมีการต่อเติมเป็นห้องประชุม 3 แต่ปัจจุบันเป็นห้องเก็บของไม่ได้ใช้งาน สำหรับบริเวณใต้บันไดได้มีการสร้างห้องน้ำเพิ่มเติมเพื่อสำหรับบุคคลภายนอกที่มาติดต่อ

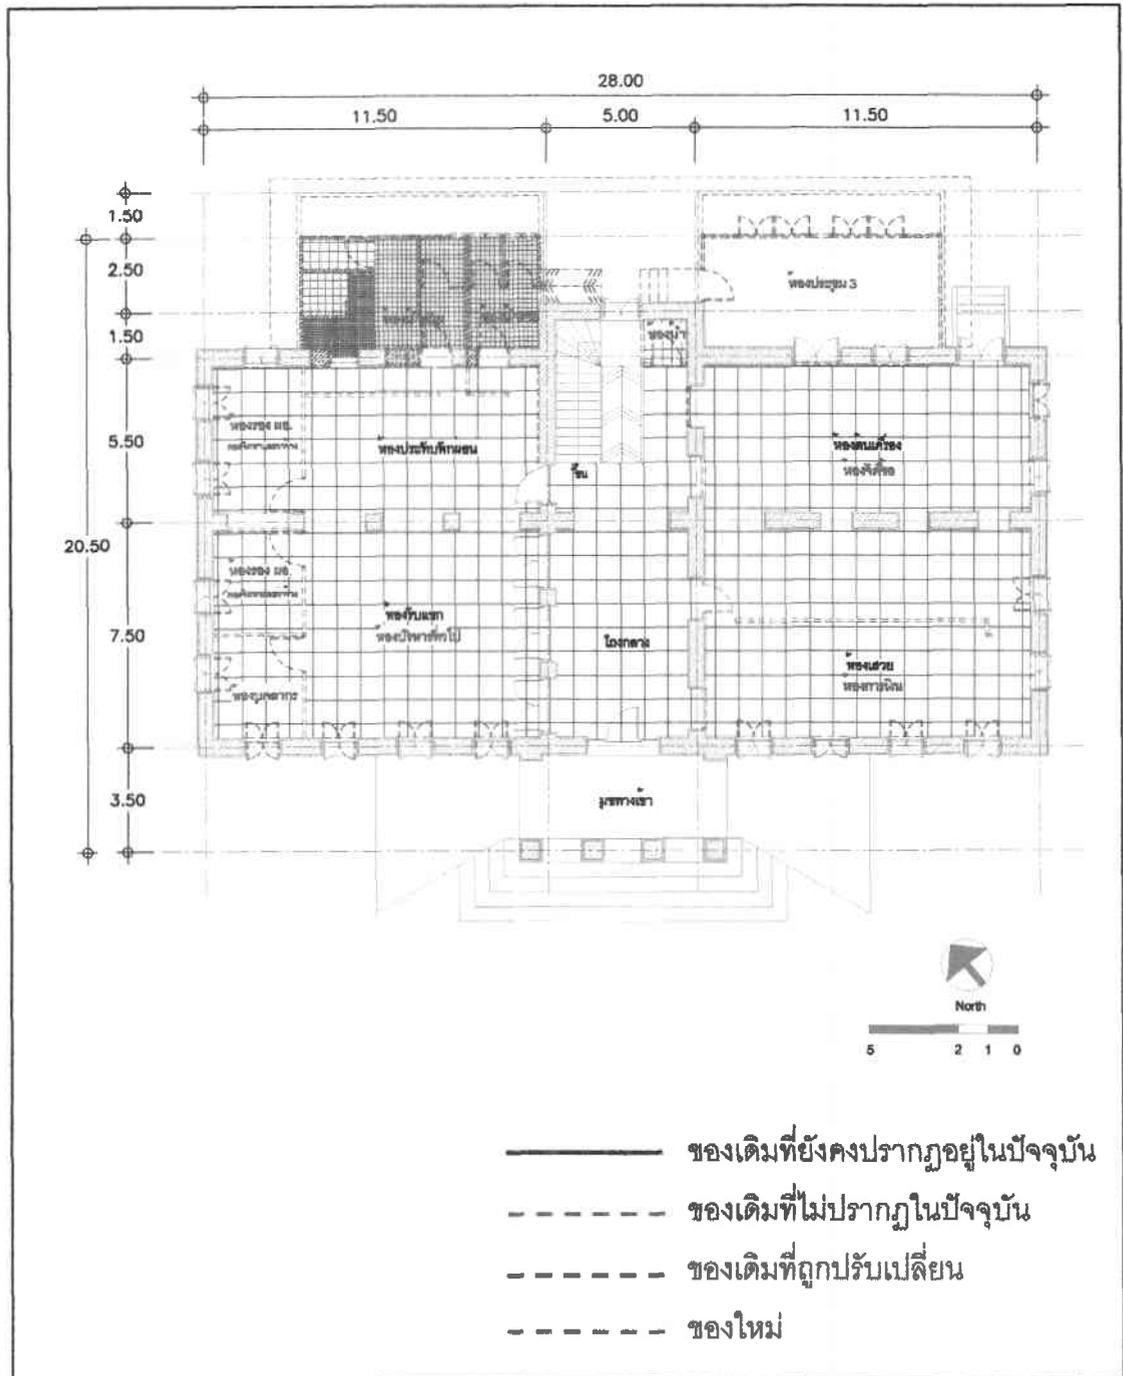
ภาพที่ 4.19

ผังการปรับการใช้สอยตำแหน่งวังพระเจ้าบรมวงศ์เธอพระองค์เจ้าดิถนพรัฐ ชั้นที่ 1

สำหรับการวิเคราะห์ในเรื่องโครงสร้างและองค์ประกอบ ในการวิจัยครั้งนี้ได้แยกเป็นผนัง พื้น เพดาน หลังคา ประตู หน้าต่าง และลายปูนปั้น ซึ่งจะทำการวิเคราะห์ในเรื่องของลักษณะทางกายภาพอันส่งผลต่อการใช้สอยด้านต่าง ๆ และคุณค่าความเป็นของแท้ด้านวัสดุและรูปแบบ ดังภาพที่ 4.19 และ 4.20

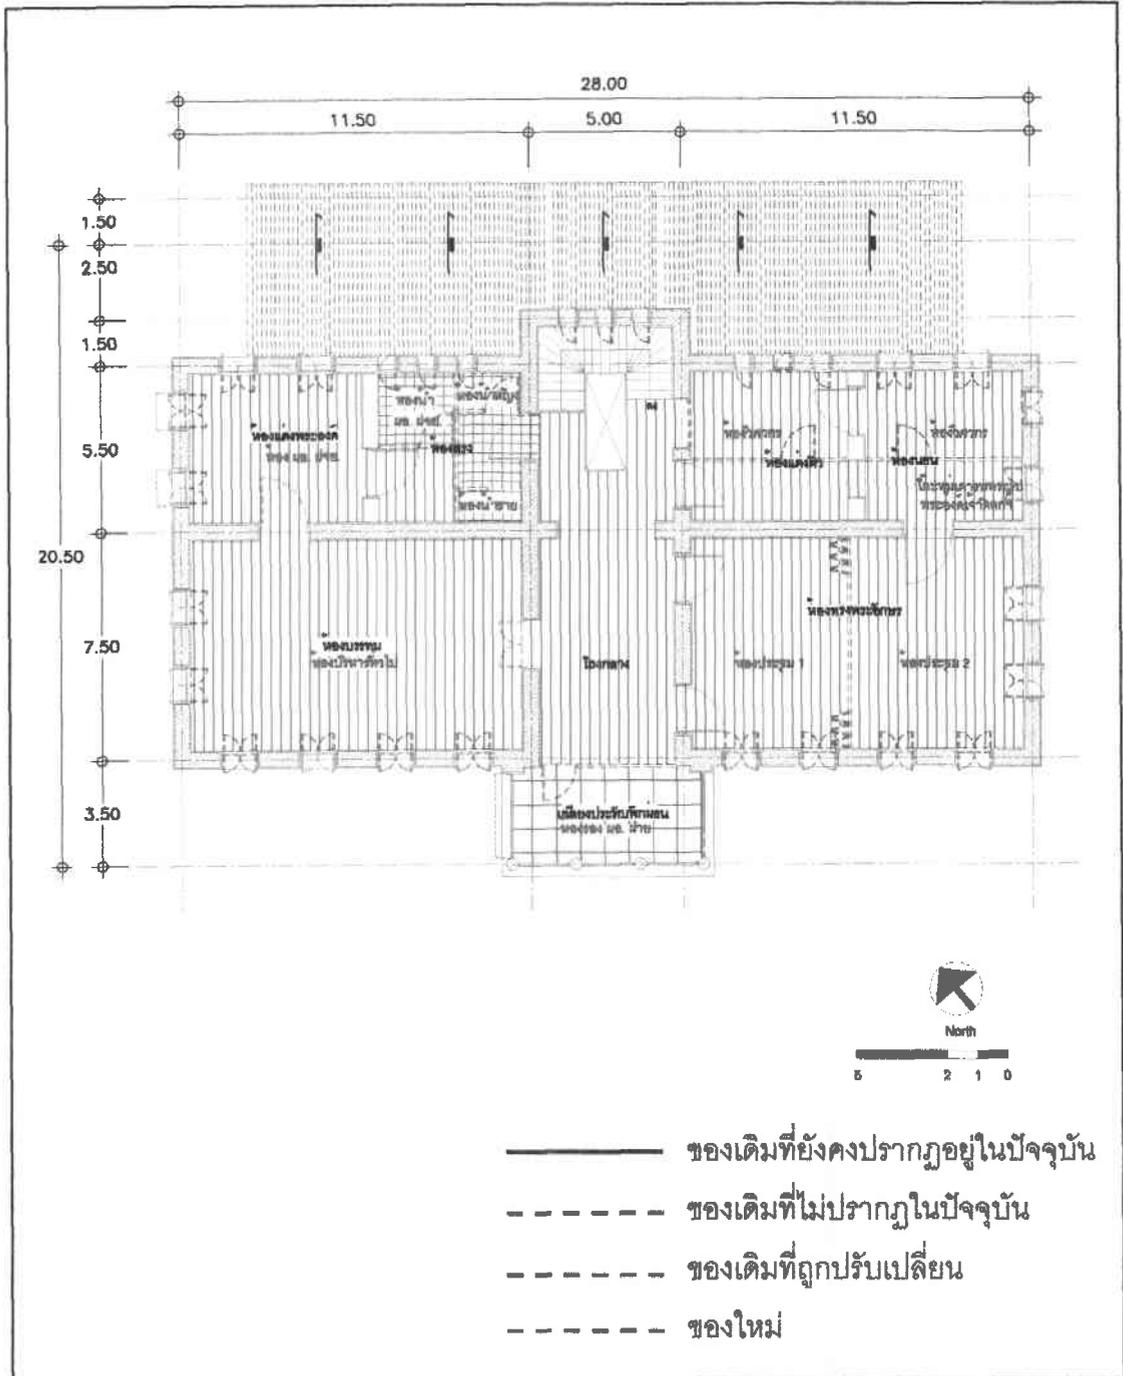
ภาพที่ 4.20

ผังการปรับการใช้สอยตึกอำนวยการเจ้ากรมวงศเธอพระองค์เจ้าดิถนพรัฐ ชั้นที่ 2

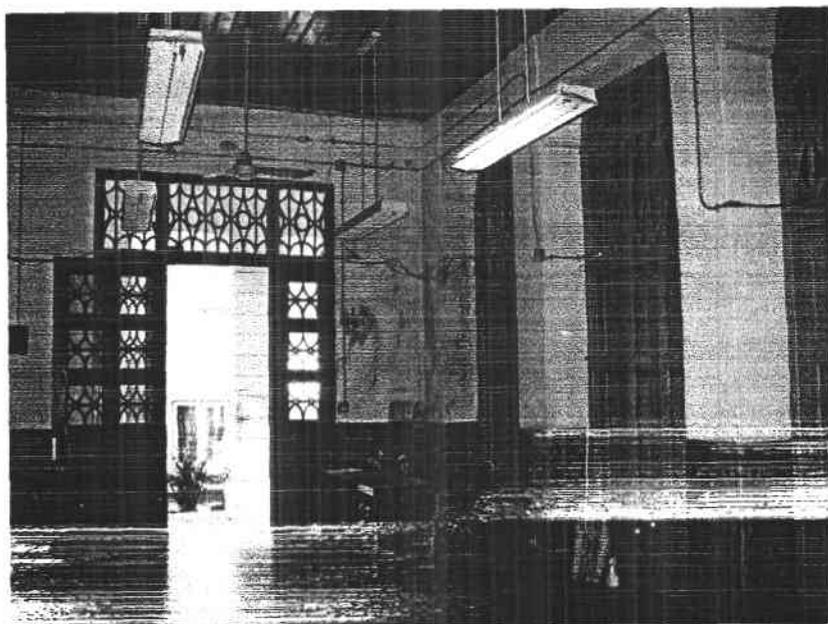
ภาพที่ 4.21

ตำหนักวังเจ้าบรมวงศ์เธอพระองค์เจ้าดิถลักนพรัฐเป็นตำหนักที่เรียบง่าย ดังนั้น ผนังเดิมของตำหนักจึงเรียบง่ายโดยภายนอกมีการเจาะช่องจนถึงหน้าต่างชั้นที่ 2 ผนังภายในเป็นผนังเรียบทั้งสองชั้น เว้นแต่บริเวณห้องโถงกลางชั้นล่าง ห้องรับแขก และห้องประทับพักผ่อนปูกระเบื้องเคลือบสีเขียวและสีน้ำตาลเล่นลวดลาย ดังภาพที่ 4.21 เพื่อสร้างความเป็นเอกภาพเมื่อมีการเปิดประตูห้องบริเวณดังกล่าวทุกบาน อีกทั้งเมื่อมีการพิธีการต่าง ๆ ก็สามารถตัดแปลงบริเวณดังกล่าวเป็นห้องโถงขนาดใหญ่เพื่อรองรับอาคันตุกะ

แนวผนังกระเบื้องเคลือบบริเวณห้องโถงกลางชั้นล่าง

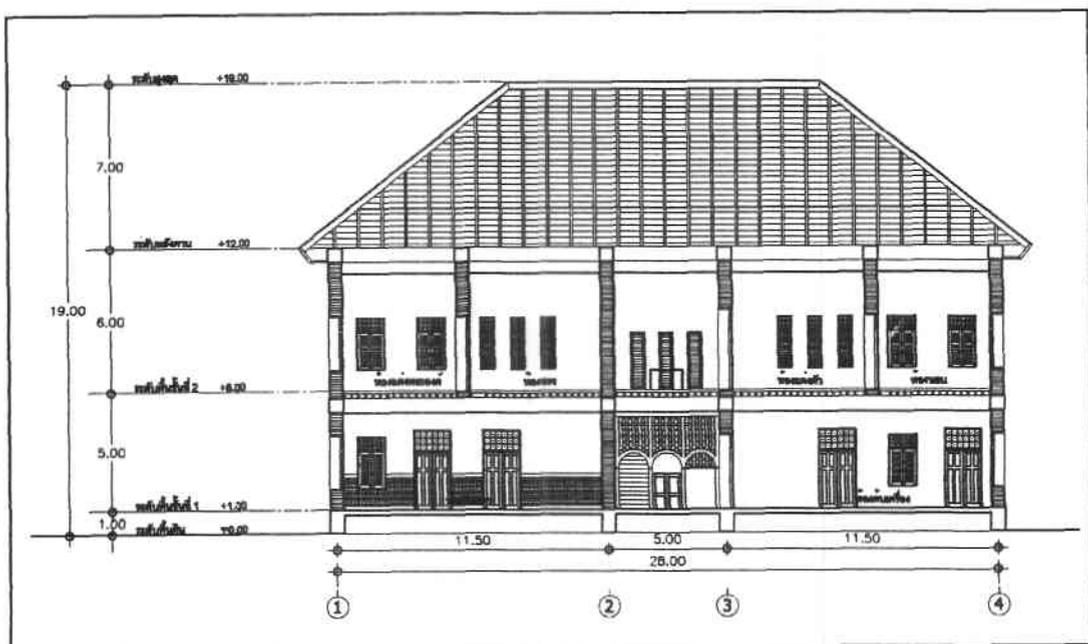
ภาพที่ 4.23

ตำแหน่งวงพระเจ้าบรมวงศ์เธอพระองค์เจ้าดิถนพรัฐเดิมเพดานเป็นไม้สูงจากระดับพื้น 5.00 เมตร ดังภาพที่ 4.23 โดยการระดับของเพดานมีความสอดคล้องกับลายฉลุและช่องเปิดต่าง ๆ ภายในอาคารเพื่อให้เกิดการถ่ายเทอากาศที่ดี เมื่อมีการปรับการใช้สอยตำแหน่งมาเป็นสำนักงาน เพื่อความเหมาะสมในการใช้งานจึงได้มีการปรับระดับเพดานลงมาเป็น 2.50 เมตร ดังภาพที่ 4.24 โดยการติดตั้งฝ้าเพดานแบบโครงเคร่าที่บาร์ในบริเวณห้องทำงานต่าง ๆ ดังภาพที่ 4.25 สำหรับห้องโถงกลางชั้นบนและชั้นล่างยังคงเป็นเพดานไม้เช่นเดิม ดังภาพที่ 4.26 สำหรับการลดระดับเพดานมีสาเหตุหลายประการ เช่น เป็นการลดปริมาตรของห้องเพื่อลดปริมาณการใช้เครื่องปรับอากาศ การลดระดับความสูงของแสงไฟประดิษฐ์ภายในห้องทำงาน เพื่อให้การทำงานมีประสิทธิภาพมากยิ่งขึ้น แต่การลดระดับเพดานอาจส่งผลกระทบต่อระบบระบายอากาศภายในอาคารหลังนี้อันผิดแปลกไปจากเดิม ดังนั้น การออกแบบจึงต้องมีการวิเคราะห์ถึงคุณค่าในด้านความเป็นของแท้และประโยชน์ใช้สอย

รูปตัดแสดงตำแหน่งวงพระเจ้าบรมวงศ์เธอพระองค์เจ้าดิถนพรัฐในอดีต

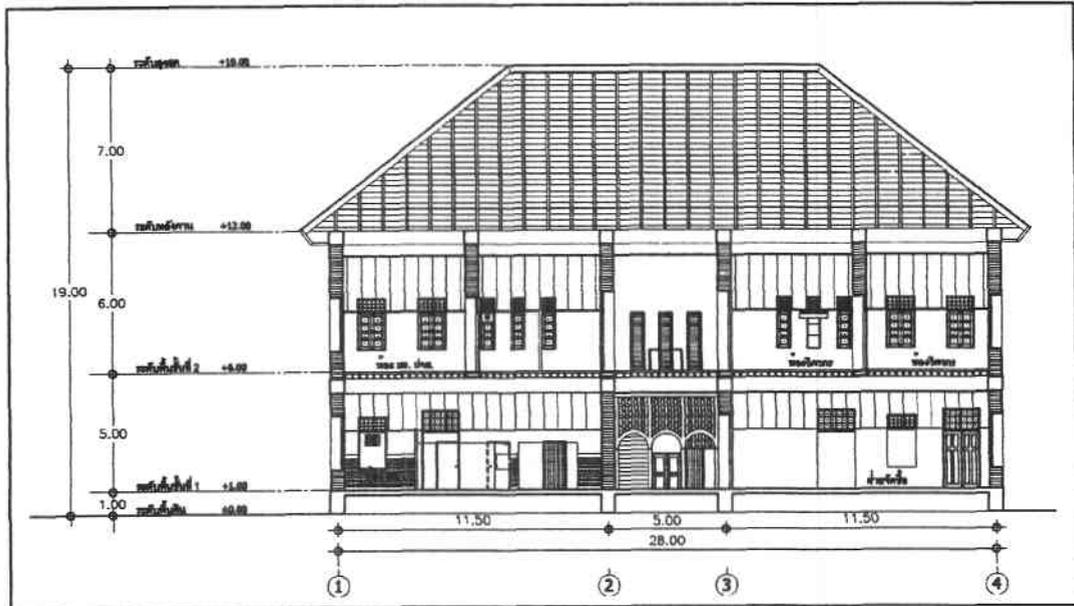
ภาพที่ 4.24

รูปตัดแสดงตำแหน่งวงพระเจ้ายรมวงศ์เธอพระองค์เจ้าดิลกนพรัฐในปัจจุบัน

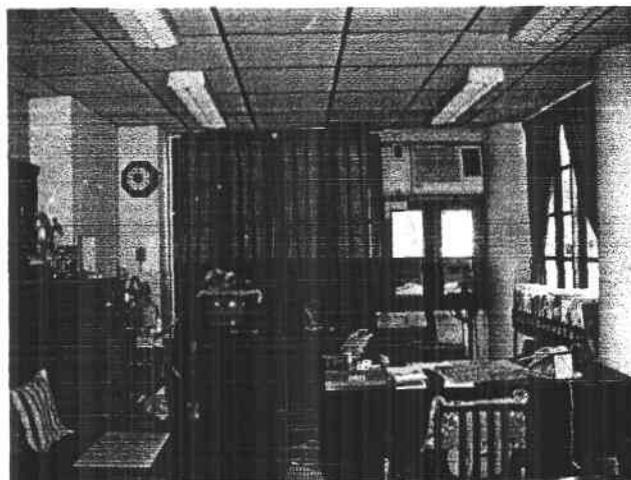
ภาพที่ 4.25

เพดานแบบโครงคร่าที่บาริโนบริเวณห้องทำงานรองผู้อำนวยการฝ่ายจัดการยานพาหนะ และเครื่องมือกล

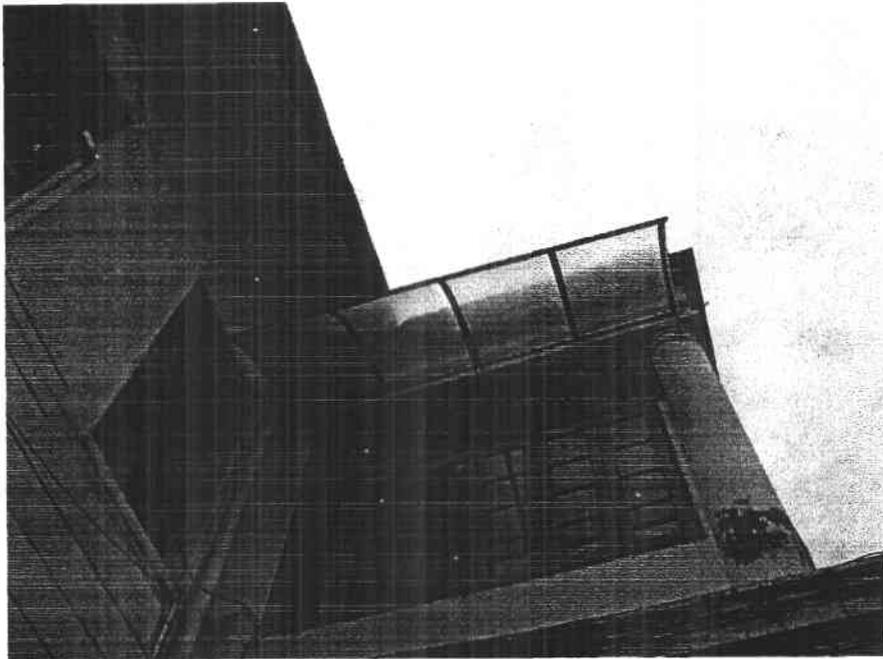
ภาพที่ 4.27

เดิมค้ำหนักวังพระเจ้าบรมวงศ์เธอพระองค์เจ้าติลกนพรัฐหลังคาปูกระเบื้องหางว่าว ซึ่งเวลาก็ผ่านมานานหลายปีทำให้วัสดุชำรุด หลังคารั่ว ทำให้ทางการไฟฟ้านครหลวงได้ทำการเปลี่ยนกระเบื้องหลังคาใหม่เป็นกระเบื้องซีแพคโมเนีย และสำหรับห้องผู้บริหารด้านทิศตะวันออกมีฝนสาดเข้ามาภายในห้องทำให้เกิดน้ำท่วมห้องทำงาน ทางการไฟฟ้านครหลวงจึงได้ทำการแก้ไขโดยการติดตั้งกันสาดบริเวณดังกล่าว ดังภาพที่ 4.27 แต่การติดตั้งนี้เองเป็นการติดตั้งประโยชน์ในด้านการใช้สอยซึ่งขาดการคำนึงถึงความสง่างามและความเป็นของแท้โดยการเปรียบเทียบคุณค่า

กันสาดบริเวณห้องรองผู้อำนวยการฝ่ายจัดการยานพาหนะและเครื่องมือกล

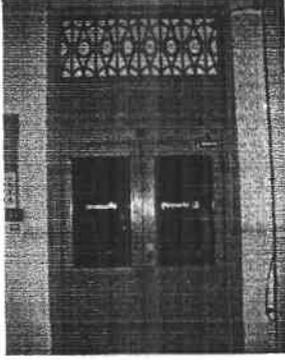
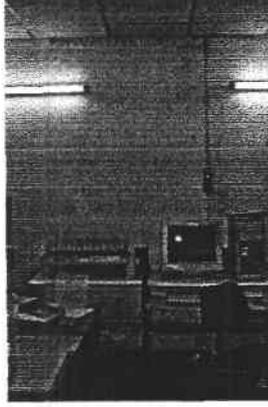
ภาพที่ 4.28
การเปรียบเทียบรูปแบบประตูภายในอาคาร

ประตูเดิมของตึกเป็นประตูบานไม้สูง 2.50 เมตร บริเวณด้านบนบานประตูมีลายฉลุอย่างสวยงาม ซึ่งมีการระบายอากาศเป็นอย่างดี เมื่อการใช้สอยถูกเปลี่ยนแปลงประตูบานเดิมที่ใหญ่เกินไปไม่เหมาะสมต่อการใช้งานได้ถูกถอดออก และติดตั้งแผ่นไม้อัดเพื่อรองรับการเปลี่ยนเป็นประตูบานไม้สูง 2.00 เมตร ตามแบบสำนักงานทั่วไป ดังภาพผนวก ค. ซึ่งเป็นประตูบานไม้ที่เรียบง่ายมีกระจกสำหรับมองเห็น และสำหรับบานประตูที่ไม่ได้ใช้งานบางบานได้ทำการถอดบานประตูเดิมออก และปิดตายด้วยการนำไม้อัดมาปิด หรือบางแห่งได้มีการฉาบปูนปิด ดังภาพที่ 4.28

บานประตูแบบเดิม	บานประตูแบบใหม่บ้านคู่	บานประตูแบบใหม่บ้านเดี่ยว

บานประตูเดิมที่ถูกปิดด้วยไม้ขัด	บานประตูเดิมที่ถูกปิดด้วยไม้ขัด	บานประตูเดิมที่ถูกฉาบปูนปิด
