### บทที่ 3

#### อภิปรายผลการวิจัย (Discussion)

##### 1. การประเมินความเปราะบางของพื้นที่ต่อการเกิดแผ่นดินถล่ม ในพื้นที่ลุ่มน้ำ อำเภอลับแล จังหวัดอุตรดิตถ์

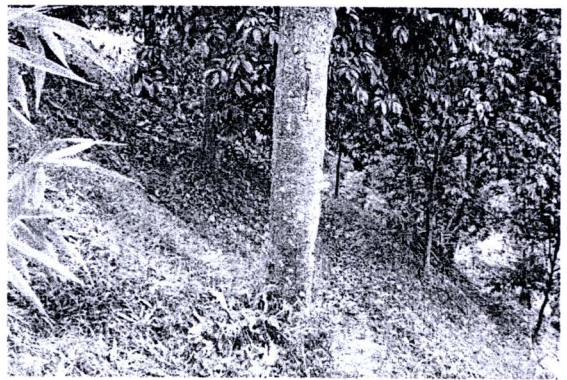
ภาพที่ 53 พื้นที่สวนไม้ผลบนภูเขาสูงชันและมีสภาพพื้นล่างเปิดโล่ง ที่ไม่เกิดดินถล่ม

อย่างไรก็ตามจากการสำรวจพื้นที่ศึกษาภาคสนาม พบว่าประเภทของการใช้ที่ดินมีความสัมพันธ์ในเชิงพื้นที่กับการเกิดดินถล่มไม่มีความชัดเจนมากนัก เนื่องจากพบการเกิดดินถล่มทั้งในพื้นที่สวนไม้ผลผสมที่มีความลาดชันระดับต่ำ (8-15 องศา) และสวนไม้ผลผสมที่มีความลาดชันสูง (มากกว่า 35 องศา ขึ้นไป) และยังพบว่าสวนไม้ผลผสมบางแห่งที่มีความลาดชันในระดับที่สูงมากถึง 60 องศา ไม่มีการเกิดดินถล่ม แม้ว่าสภาพพื้นล่างของสวนไม้ผลเหล่านั้นมีการถางวัชพืชและมีพืชพื้นล่างปกคลุมน้อย จึงทำให้บริเวณผิวดินค่อนข้างจะเปิดโล่งแต่ก็ไม่พบว่าการเกิดดินถล่ม ในขณะที่พื้นที่สวนไม้ผลบนเขาสูงชันบริเวณไม่ไกลมากนักและมีรูปแบบการจัดการสวนไม้ผลคล้ายกัน กลับพบว่าเกิดดินถล่มหลายแห่ง (ภาพที่ 53 และภาพที่ 54) การศึกษาครั้งนี้คณะผู้วิจัยไม่สามารถดำเนินการสำรวจและเก็บรวบรวมข้อมูลเกี่ยวกับรูปแบบและวิธีการจัดการพื้นที่สวนไม้ผลผสมได้ครอบคลุมทั่วทั้งพื้นที่ลุ่มน้ำอำเภอลับแล โดยเฉพาะข้อมูลด้านวิธีการเพาะปลูกไม้ผลชนิดหลัก เช่น ทุเรียน ลำไย สาลี่ มังคุด และลองกอง เป็นต้น และข้อมูลด้านกระบวนการในการจัดการพื้นที่ ซึ่งคาดว่าจะเป็นตัวแปรที่มีความเกี่ยวข้องกับความเสถียรภาพของพื้นที่ลาดชันต่อการเกิดดินถล่ม นอกจากนี้ข้อมูลประเภทการใช้ที่ดินของกรมพัฒนาที่ดินไม่มีรายละเอียดด้านสภาพการจัดการพื้นที่ ดังนั้นผลที่ได้จากการศึกษาความสัมพันธ์เชิงพื้นที่ระหว่างประเภทการใช้ที่ดินและการเกิดดินถล่มมองเห็นแนวโน้มที่ไม่ชัดเจนนัก

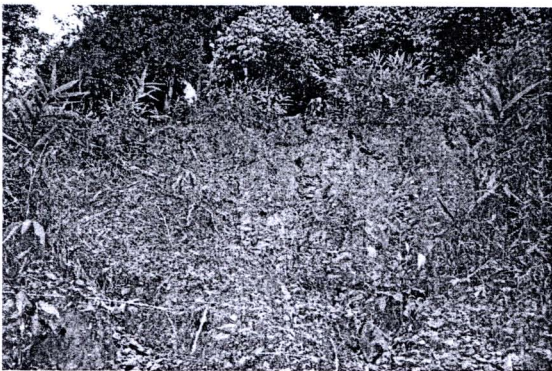
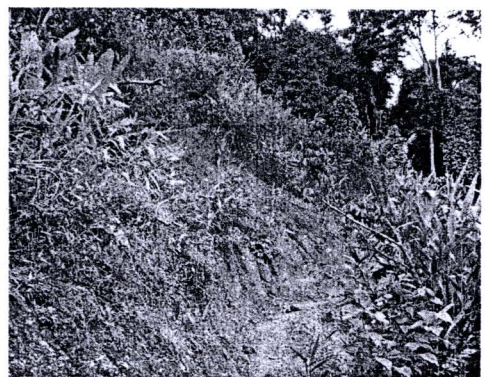
ภาพที่ 54 พื้นที่สวนไม้ผลบนภูเขาสูงชันและมีสภาพพื้นล่างเปิดโล่ง ที่เกิดดินถล่มในบริเวณใกล้เคียงกัน

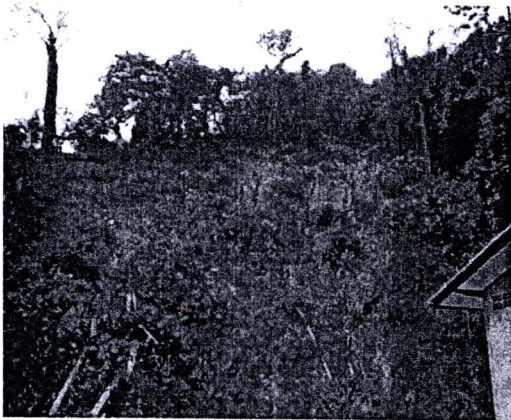
ภาพที่ 56 พื้นที่ดินถล่มบริเวณสวนผลไม้ผสมบนภูเขาสูงชันใน ต. นานกกก อ. ลับแล

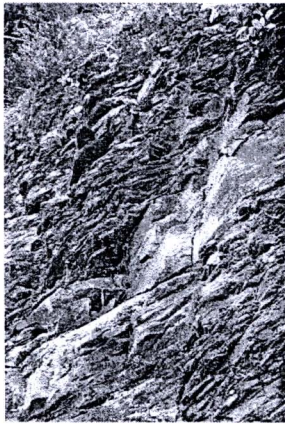
ภาพที่ 58 พื้นที่สวนไม้ผลบนเขาสูงชันที่เกิดดิน  
ถล่มในระดับรุนแรงมาก

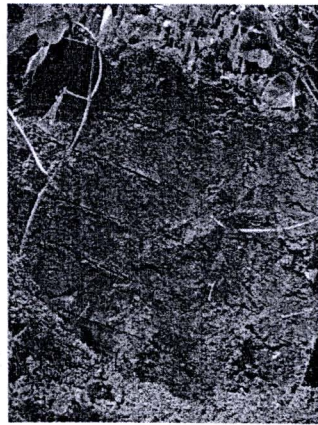
ภาพที่ 59 พื้นที่สวนไม้ผลบนเขาสูงชันที่เกิด  
ดินถล่มในระดับรุนแรงไม่มาก

จากการดำเนินการสำรวจสภาพพื้นที่ที่เกิดดินถล่มและพื้นที่ที่ได้รับผลกระทบจากการทับถมของมวลดิน โคลน และเศษไม้ (Debris-mud deposition) ที่เคลื่อนตัวไหลมาจากพื้นที่สูงลาดชันบนภูเขา พบว่าพื้นที่เกษตรกรรมที่เกิดดินถล่มส่วนใหญ่ มีการใช้ที่ดินเป็นไม้ผลผสมบนภูเขาสูงชัน ในขณะที่พื้นที่เกษตรกรรมที่ได้รับผลกระทบจากการทับถมของมวลดินที่ไหลเคลื่อนตัวจากเขาสูงชัน เป็นการทำสวนไม้ผลผสมบนพื้นราบและเป็นพื้นที่นาข้าว ซึ่งดินถล่มที่เกิดขึ้นในพื้นที่สวนไม้ผลบนภูเขาสูงชันมีระดับความรุนแรงที่แตกต่างกัน พื้นที่สวนไม้ผลบนภูเขาสูงชันที่เลือกเป็นแปลงตัวอย่างบางแห่งเกิดดินถล่มในระดับรุนแรงมาก โดยหน้าดิน (Top soil) ถูกทำลายหายไปจนถึงระดับชั้นพื้นหินใต้ดิน (Bed rock) ดังแสดงในภาพที่ 58 ในขณะที่พื้นที่สวนไม้ผลบนภูเขาสูงชันบางแห่งเกิดดินถล่มไม่รุนแรงมากนัก โดยยังคงมีหน้าดินลึกถึงระดับมากกว่า 70 ซม. จากผิวดิน (ภาพที่ 59)

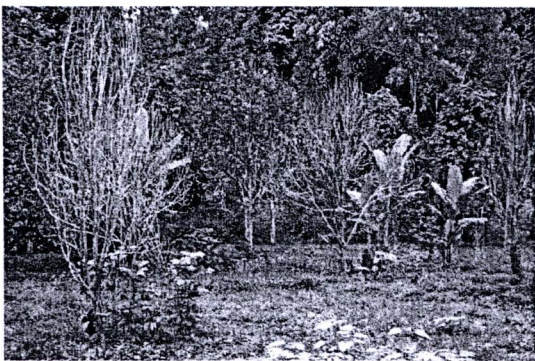
ภาพที่ 60 พื้นที่สวนไม้ผลบนพื้นที่ราบที่ถูกมวล  
ดินทับถม

สำหรับพื้นที่สวนไม้ผลบนพื้นที่ราบและนาข้าวที่ถูกมวลดินและโคลนทับถม พบว่า หน้าดิน และเศษไม้ที่เคลื่อนตัวมาจากพื้นที่สูงไหลมาทับผิวหน้าดินเดิม โดยในแปลงตัวอย่างบางแห่งถูกดินทับถมหน้ามากกว่า 1 เมตร สภาพสวนไม้ผลบนพื้นที่ราบที่ถูกเลือกเป็นแปลงตัวอย่างที่ถูกมวลดินทับถมหลายแห่ง พบว่า ไม้ผลเศรษฐกิจ เช่น ลำไยและลองกอง มีสภาพยืนต้นแห้งตาย อันเนื่องมาจากรากพืชขาดอากาศจากการทับถมของมวลดินที่หนาจากผิวดินเดิม (ภาพที่ 60) และบางแห่งมีสภาพอัมตวไปด้วยน้ำหรือน้ำท่วมขังในผิวหน้าดินชั้นล่างที่ลึกประมาณ 25 ถึง 30 ซม. (ภาพที่ 61)

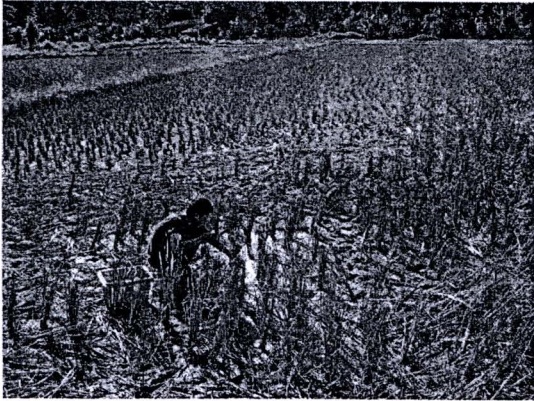
ภาพที่ 62 สภาพพื้นที่นาข้าวที่เลือกเป็นแปลงตัวอย่าง หลังการฟื้นฟูจากการถูกตะกอนดินและเศษ  
วัสดุทับถม

สำหรับสภาพในปัจจุบันของพื้นที่นาข้าวที่ถูกตะกอนดินและโคลนทับถมจากการเกิดดินถล่ม พบว่า พื้นที่นาข้าวที่ถูกเลือกเป็นแปลงตัวอย่าง มีสภาพไม่เปลี่ยนแปลงไปจากพื้นที่นาข้าวบริเวณข้างเคียงที่ไม่ได้รับผลกระทบจากเหตุการณ์ดินถล่มมากนั้น (ภาพที่ 62) เนื่องจากมีการปรับปรุงฟื้นฟูพื้นที่โดยการไถรถขุดคัก (Backhole) ขนาดเล็ก ทำการขุดลอกตะกอนดินและเศษวัสดุออกจากพื้นที่นาข้าว และใช้รถแทรกเตอร์ดินตะขาบทำการปรับพื้นที่ให้ราบเรียบให้กลับมาอยู่

ในสภาพเดิม และจัดทำคันนาขึ้นใหม่ตามการถือครองเดิมของเจ้าของพื้นที่ (สถานีพัฒนาที่ดิน  
อุดรดิตถ์, 2550)

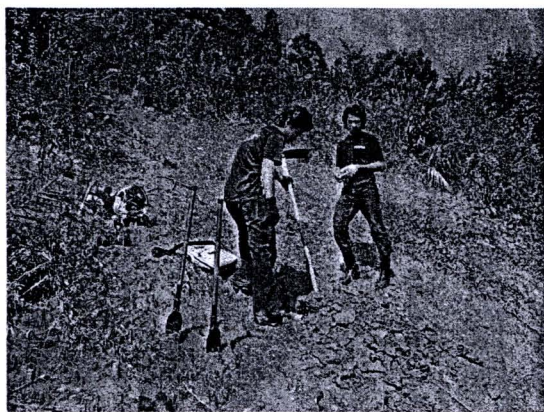
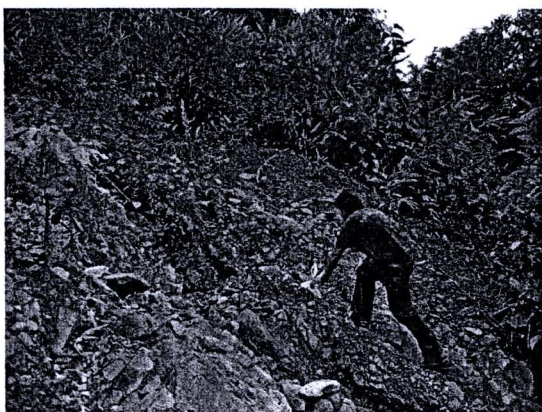
ภาพที่ 63 แปลงตัวอย่างที่ถูกดินถล่มในระดับรุนแรง (แปลงที่ SL3 และ SL5 )

การเปลี่ยนแปลงความอุดมสมบูรณ์ของดินในสวนไม้ผลผสมบนเขาสูงชัน มีแนวโน้มการเปลี่ยนแปลงค่อนข้างชัดเจนในดินชั้นผิวดิน (Surface layer) โดยแปลงตัวอย่างส่วนใหญ่มีค่าความเป็นกรด-ด่าง (pH) ลดลง และพบว่ามีปริมาณธาตุอาหารในดินลดลงอย่างมากในทุกแปลงตัวอย่าง ในทุกแปลงตัวอย่างพบว่าผิวหน้าดินไม่มีชั้นอินทรีย์วัตถุ (O horizon) ปกคลุมอยู่เลย เนื่องจากสภาพพื้นที่ยังไม่มีไม้ยืนต้นหรือพืชพรรณขึ้นปกคลุมมากนัก (SL1 และ SL2) โดยในแปลงตัวอย่างบางแห่ง (SL3 และ SL5) ไม่มีพืชพรรณขึ้นปกคลุม แม้ว่าเหตุการณ์ดินถล่มได้เกิดขึ้นไปแล้วถึงหนึ่งปีครึ่ง (ภาพที่ 63) ซึ่งแสดงให้เห็นว่ากระบวนการทดแทนหรือกระบวนการฟื้นฟูตามธรรมชาติ (Succession) ของพรรณไม้เบิกนำ (Pioneer species) หรือของสังคมพืชตามธรรมชาติในพื้นที่ศึกษานั้น จำเป็นต้องใช้ระยะเวลาค่อนข้างยาวนานมากกว่า 1 หรือ 2 ปี นอกจากนี้พบว่าปริมาณฟอสฟอรัสและโพแทสเซียมลดลงในดินชั้น Surface layer ของทุกแปลงตัวอย่าง ซึ่งชี้ให้เห็นว่าการเกิดแผ่นดินถล่มเป็นปัจจัยสำคัญที่ส่งผลกระทบต่อระดับความอุดมสมบูรณ์ของดินที่อยู่ในชั้นผิวดิน ในสวนผลไม้ผสมบนเขาสูงชัน โดยพบว่าดินชั้นผิวดินมีสภาพความเป็นกรดเพิ่มมากขึ้น (Soil acidification) และมีปริมาณธาตุอาหารลดลง (Nutrient depletion) ในขณะที่ดินชั้น Subsurface และ Subsoil layer ในสวนไม้ผลผสมบนเขาสูงชัน มีแนวโน้มการเปลี่ยนแปลงระดับความอุดมสมบูรณ์ไม่ชัดเจนมากนัก ภายหลังจากการเกิดดินถล่ม แต่อย่างไรก็ตามพบว่า แปลงตัวอย่างในสวนไม้ผลผสมบนเขาสูงชันส่วนใหญ่มีปริมาณอินทรีย์วัตถุและฟอสฟอรัสลดลงอย่างเห็นได้ชัดในดินชั้น Subsurface ในขณะที่ดินชั้น Subsoil มีรูปแบบการเปลี่ยนแปลงไม่แน่นอน ดังนั้นอาจชี้ได้ว่า ความรุนแรงของการเกิดดินถล่มในพื้นที่ศึกษาสามารถส่งผลกระทบต่อคุณสมบัติของดินได้อย่างชัดเจนในระดับที่ลึกประมาณ 20-25 ซม. จากผิวหน้าดิน (ดินชั้น Subsurface)

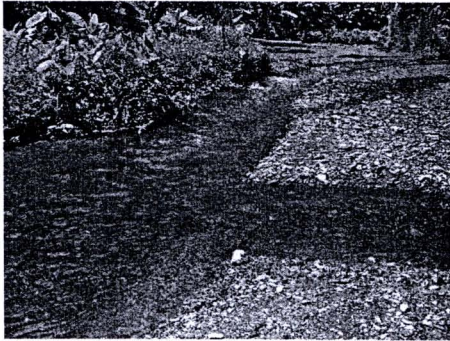
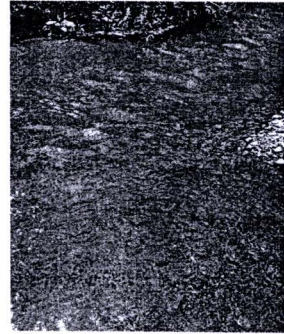
ภาพที่ 64 สภาพน้ำในลำธารที่ไหลผ่านแปลงตัวอย่าง

ในขณะที่ปริมาณเหล็กและอะลูมิเนียมในน้ำที่เก็บจากสวนไม้ผลบนพื้นราบและสวนไม้ผลบนเขาสูงชันมีปริมาณที่สูงมาก (ตารางที่ 45) โดยลำธารที่ไหลผ่านแปลงตัวอย่างบางแห่งมีปริมาณเหล็กทั้งหมดสูงมากประมาณ 1.44 mg/L (ตำแหน่งที่ 12 ) แม้ว่าน้ำในลำธารจะไม่มีสีสนิมเหล็ก (เหลืองแดง) ดังแสดงในภาพที่ 64 ในขณะที่สีของน้ำในลำธารที่ใกล้เคียงกันมีสีสนิมเหล็ก อาจพบว่าแหล่งน้ำในพื้นที่ในนำมาใช้ในพื้นที่เกษตรกรรมมีปริมาณเหล็กทั้งที่เป็น Ferrous Iron ซึ่งเป็นเหล็กที่ละลายน้ำได้จำเริญสภาพเป็นน้ำใส และมีปริมาณของ Ferric Iron ซึ่งเกิดจากการออกซิไดซ์เหล็ก Ferrous และอยู่ในสภาพที่ไม่ละลายน้ำ จึงทำให้สีของน้ำในลำธารเป็นสีแดงสนิมเหล็ก นอกจากนี้แหล่งน้ำในพื้นที่ศึกษายังมีปริมาณอะลูมิเนียมค่อนข้างสูง โดยตัวอย่างน้ำส่วนใหญ่มีปริมาณอะลูมิเนียมสูงกว่า 0.1 mg/L ในขณะที่ตัวอย่างน้ำในหลายพื้นที่มีปริมาณอะลูมิเนียมสูงกว่า 0.2 mg/L ซึ่งเหล็กและอะลูมิเนียมที่ปนเปื้อนในแหล่งน้ำในปริมาณที่สูงนี้ อาจเกิดจากการชะล้างพังทลายของดินและหรือถูกชะมาจากหินในบริเวณพื้นที่ที่เกิดดินถล่ม เนื่องจากพื้นที่เหล่านั้นยังคงเปิดโล่ง และไม่มีพืชพรรณขึ้นปกคลุม โดยดินถล่มในบางพื้นที่ที่มีความรุนแรงมากทำให้หน้าดินหายไปจึงถึงชั้นหินพื้นล่าง
