บทที่ 4

ผลและวิจารณ์ผลการศึกษา

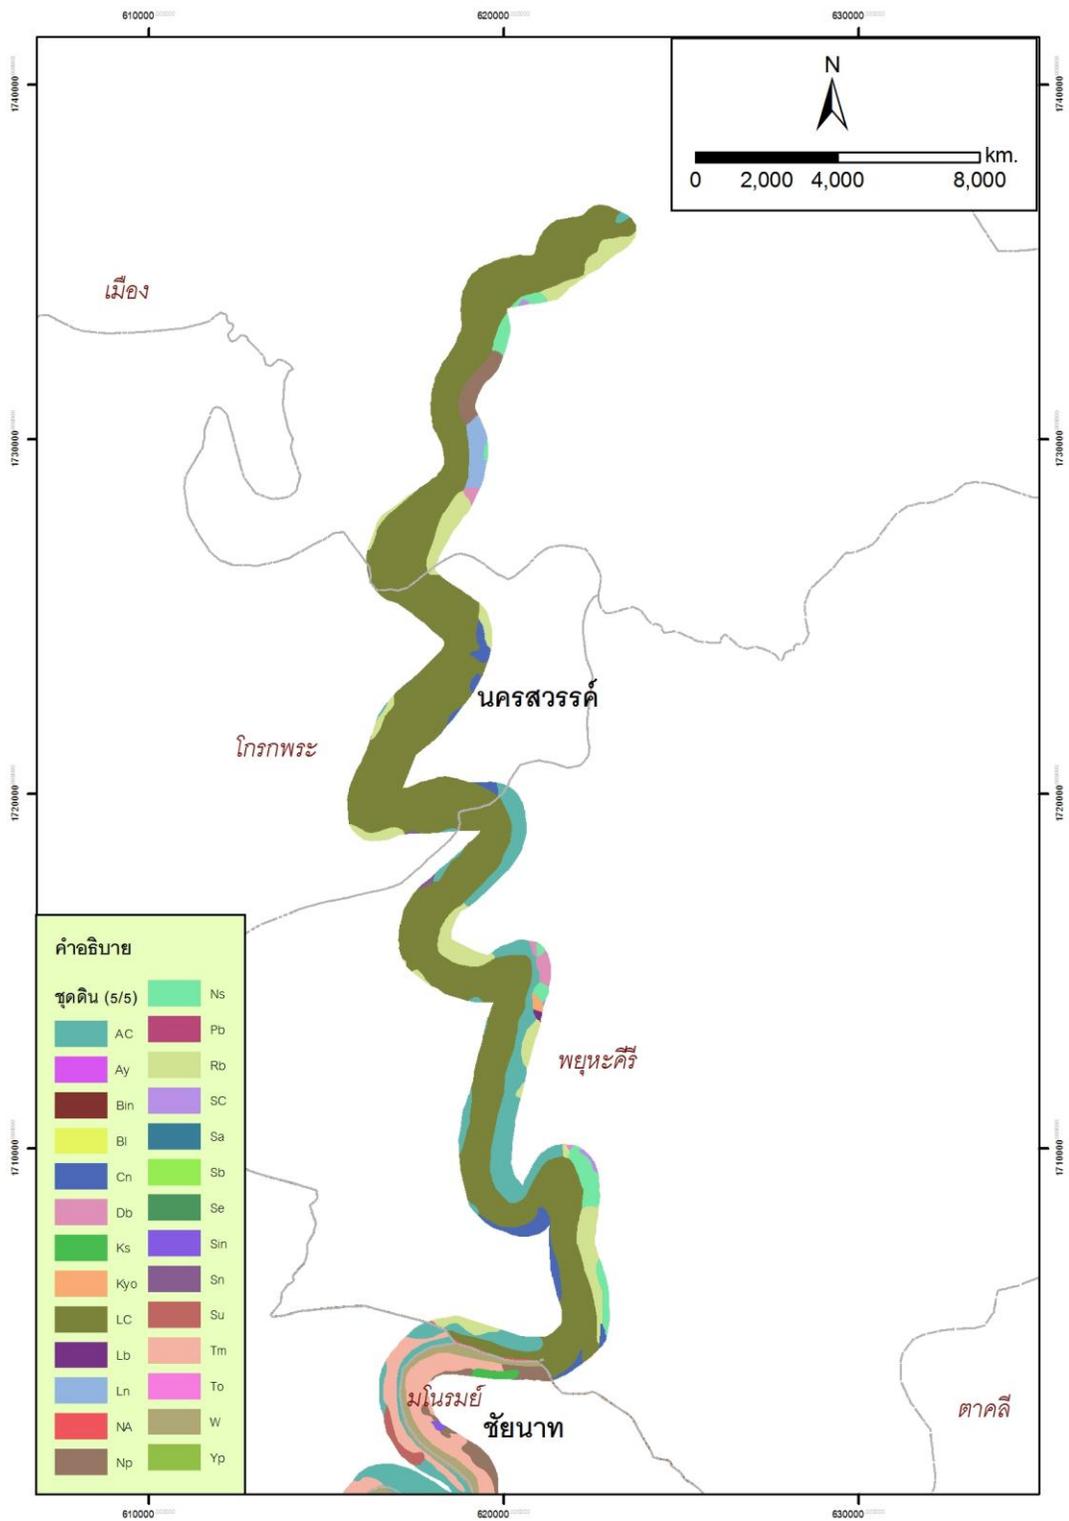
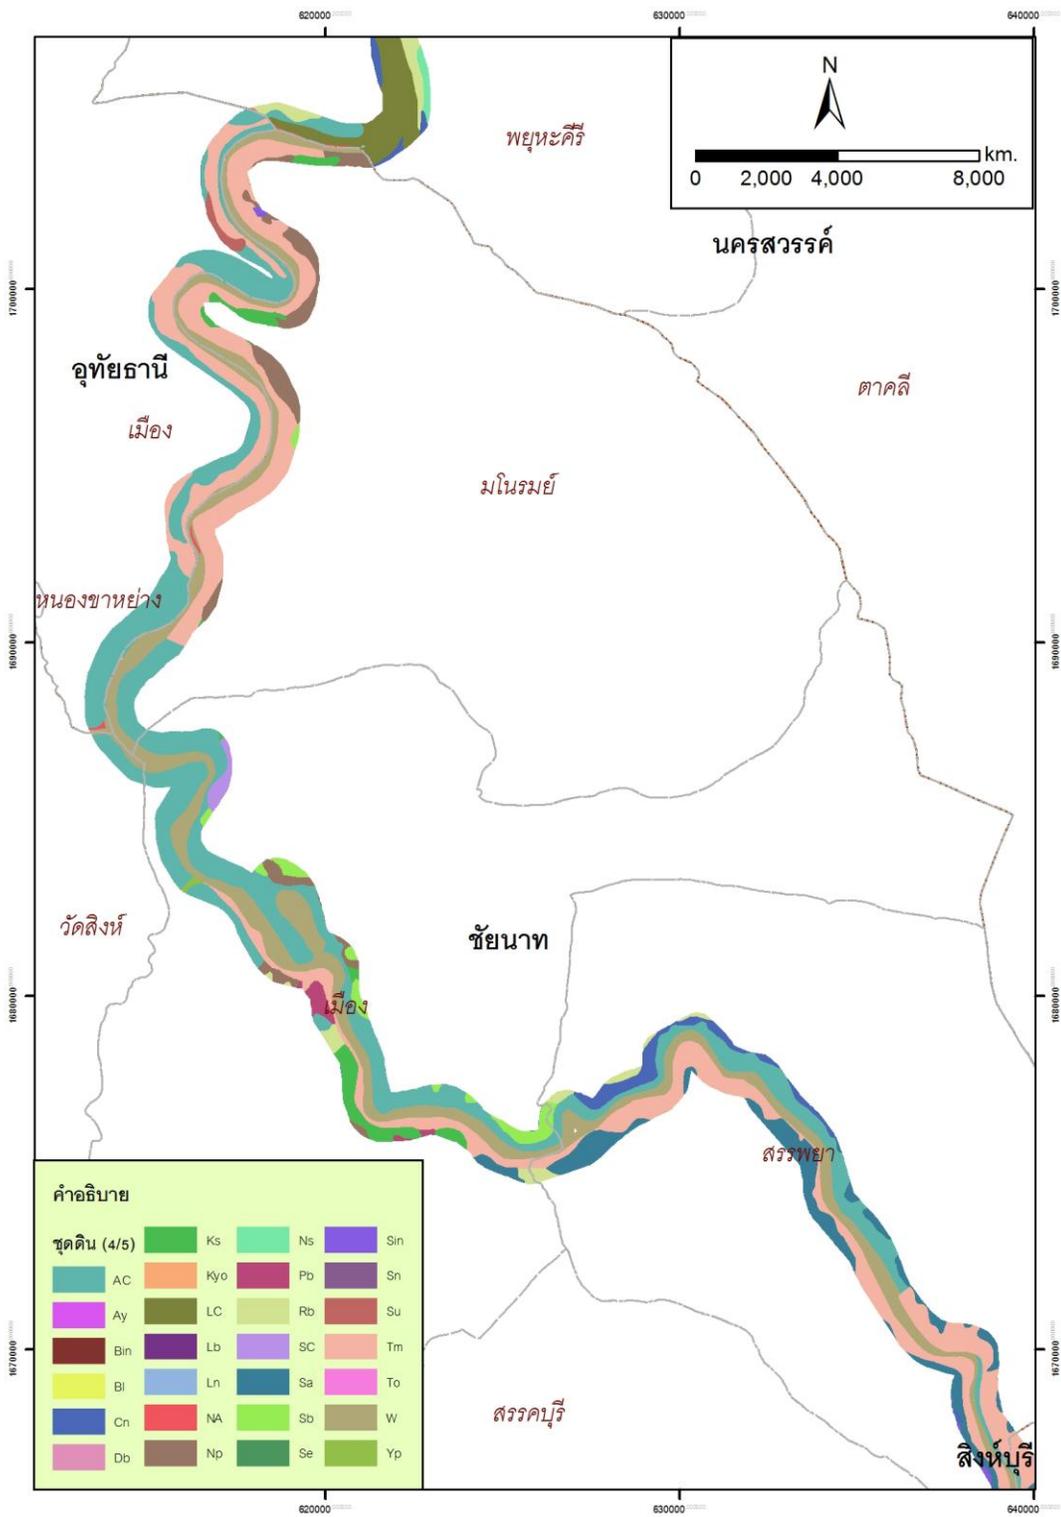
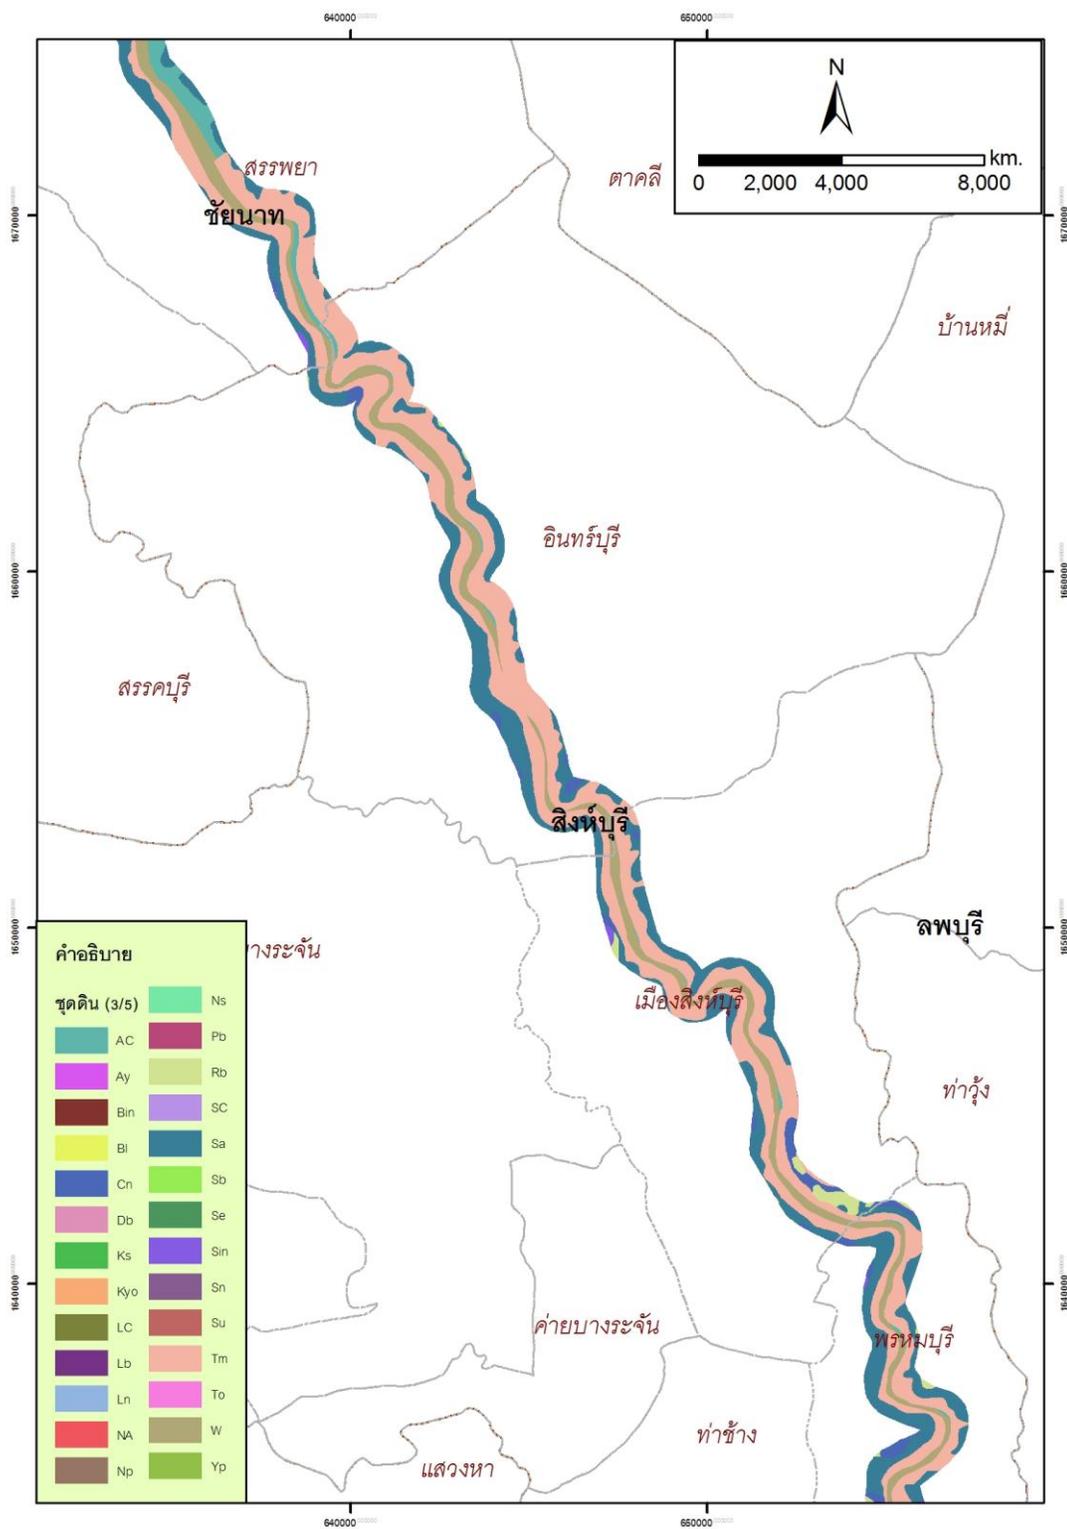
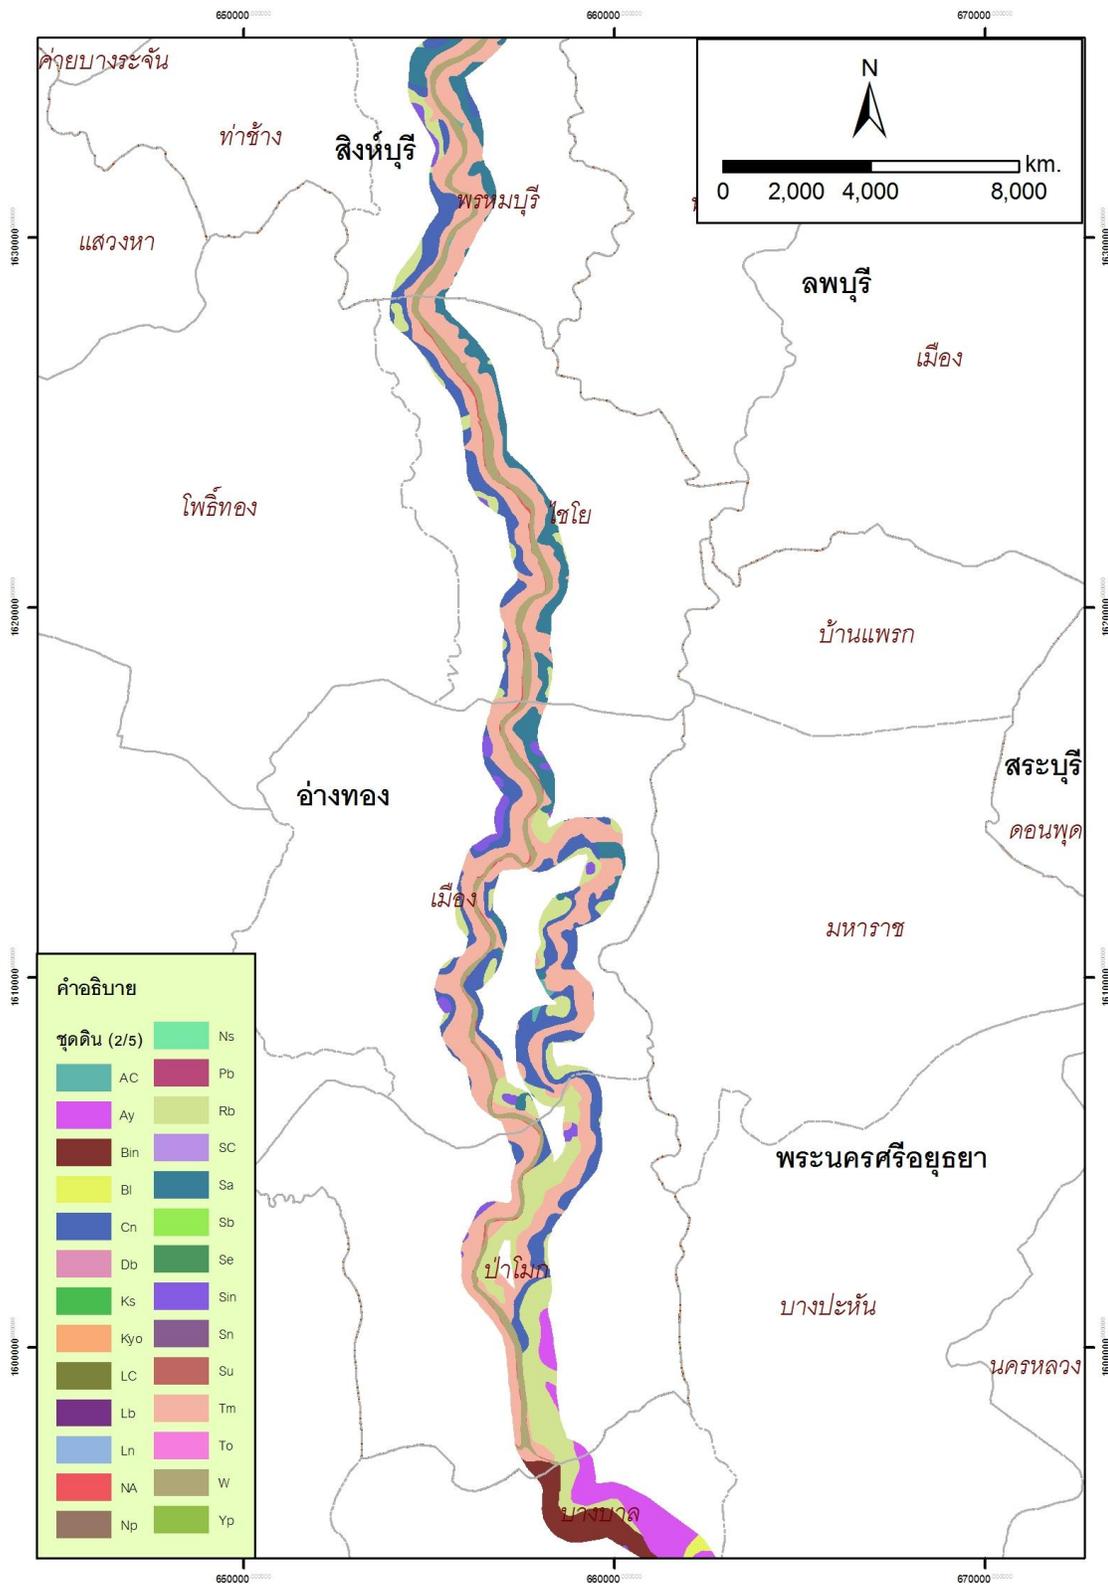
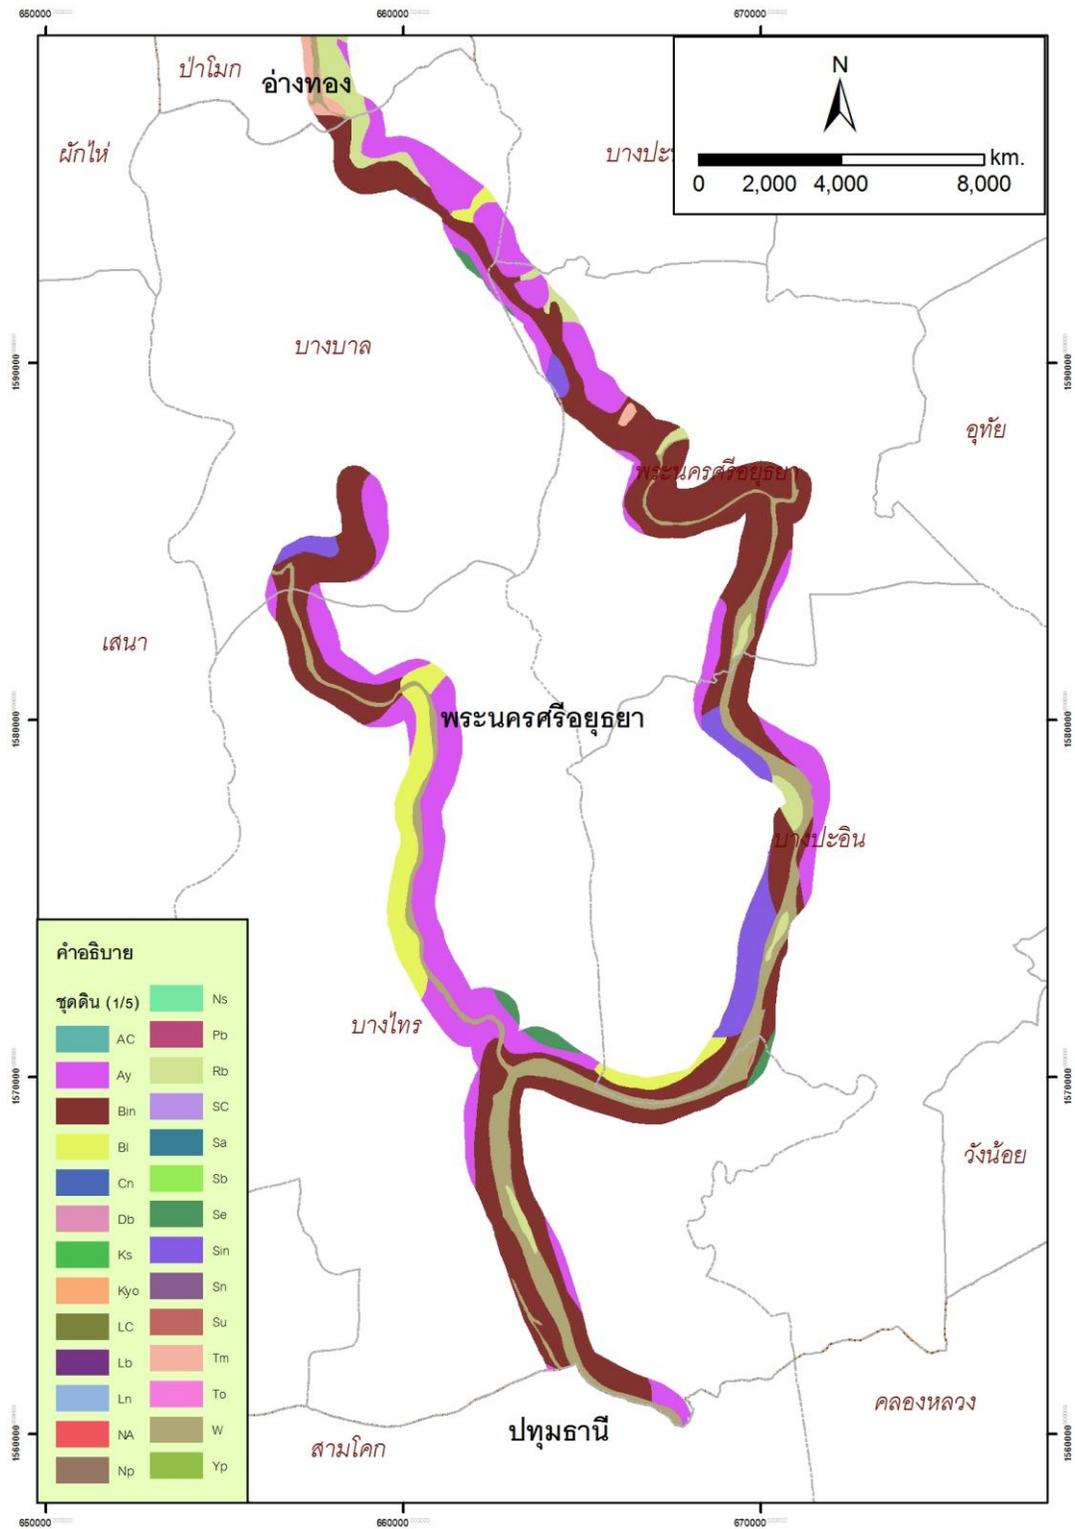
ภาพที่ 4.1.1-1 หน่วยดินที่พบในพื้นที่ศึกษาริมฝั่งแม่น้ำเจ้าพระยา

ดินบนลุ่มน้ำภาคตะวันออกเฉียงเหนือหรือที่ราบน้ำท่วมถึง (Flood Plain) ซึ่งพื้นที่ราบหรือค่อนข้างราบที่มีน้ำท่วมถึงเป็นประจำทุกปี พื้นที่ที่มีลักษณะเป็นแนวยาวขนานไปกับแม่น้ำเจ้าพระยา พื้นที่เหล่านี้เกิดจากการทับถมของตะกอนที่กระแสน้ำพามาบนพื้นที่ที่มีความลาดเทน้อย เมื่อกระแสน้ำไม่สามารถพาวัสดุที่ติดมาด้วยต่อไปได้อีก เนื่องจากกระแสน้ำลดความเร็วลงหรือขนาดของวัสดุโตเกินกว่าจะแขวนลอยไปกับน้ำได้ ก็เกิดการตกตะกอนทับถมขึ้น การตกตะกอนริมฝั่งลำน้ำส่วนใหญ่จะเกิดในช่วงฤดูน้ำหลากที่มีปริมาณน้ำ และตะกอนที่ถูกพัดพามากับน้ำเป็นจำนวนมาก เมื่อปริมาณน้ำมากเกินกว่าจะไหลไปตามลำรางได้ก็จะไหลล้นฝั่งออกมาท่วมพื้นที่ด้านข้างลำน้ำ ตะกอนขนาด ทราย แปะ และดินเหนียวที่ติดมากับกระแสน้ำก็จะถูกพาออกไปตกตะกอนนอกตัวลำน้ำ โดยตะกอนขนาด ทราย แปะ และตะกอนขนาดทรายละเอียดจะตกตะกอนบริเวณริมฝั่งเป็นแนวยาวขนานไปกับลำน้ำ เรียกดินบนลุ่มน้ำภาคตะวันออกเฉียงเหนือว่าคันดินริมน้ำ (River Levee) ส่วนตะกอนขนาดดินเหนียวจะถูกพาไปตกตะกอนทับถมไกลออกไป ตั้งแต่หลังคันดินริมน้ำเกิดเป็นดินที่เรียกว่าที่ราบน้ำท่วม (Flooded Plain) ลักษณะดินบนคันดินริมฝั่งลำน้ำ (River Levee) ส่วนใหญ่จะเป็นดินร่วน มีการระบายน้ำดี ไม่พบจุดสีประในดินบนแต่อาจจะเกิดจุดสีประในดินล่างได้ ดินมีความสามารถรับน้ำหนักได้ปานกลาง มีการพัฒนาชั้นดินน้อย เนื่องจากมีตะกอนมาทับถมอยู่ทุกปี เช่น ชุดดินท่าม่วง ชุดดินสรรพยา และหน่วยดินตะกอนน้ำพาเชิงซ้อน (Alluvial Complex) ปกติในหน้าตัดดินจะพบชั้นสลับ (Stratified) ที่มีการเรียงชั้นหน้าตัดดินแบบ Ap-C-A-C หรือ A - C ดินจะมีความอุดมสมบูรณ์สูง เพราะมีธาตุอาหารที่ติดมากับน้ำเป็นจำนวนมากโดยเฉพาะธาตุโพแทสเซียม ลักษณะดินบนที่ราบน้ำท่วมเป็นดินเนื้อละเอียด การระบายน้ำเลว พบจุดสีประ (Mottles) ในหน้าดินได้ การพัฒนาการของหน้าตัดดินน้อย เนื่องจากมีตะกอนมาทับถมกันอยู่ทุกปี และมีระดับน้ำใต้ดินตื้นกระบวนการชะละลาย และการสะสมของดินเหนียวในหน้าตัดดินไม่ชัดเจน ส่วนในพื้นที่ถัดขึ้นมาจากคันดินริมฝั่งลำน้ำเป็นดินบนลุ่มน้ำภาคที่ราบน้ำท่วม (Flooded Plain) ตะกอนดินส่วนใหญ่เป็นดินเหนียวจัด เช่น ชุดดินบางกอก ชุดดินชัยนาท ชุดดินบางเขน ชุดดินบางเลน ชุดดินรังสิต ชุดดินบางปะอินสระบุรี ชุดดินราชบุรี ดินมีการเรียงชั้นหน้าตัดดินแบบ Ap - Bwg - BCg เนื้อดินเป็นดินเหนียวจัด มีสีเทา ดินล่างมีจุดสีประเป็นสีน้ำตาล น้ำตาลปนเหลืองถึงน้ำตาลปนแดง ปัญหาหลักของดินในพื้นที่นี้ คือ การมีน้ำท่วมซ้ำสูงมากกว่า 50 เซนติเมตรในช่วงฤดูฝน การใช้ประโยชน์ที่ดินบริเวณนี้ส่วนใหญ่ใช้ทำนา ดังแสดงในตารางที่ 4.1.1-1 และภาพที่ 4.1.1-1

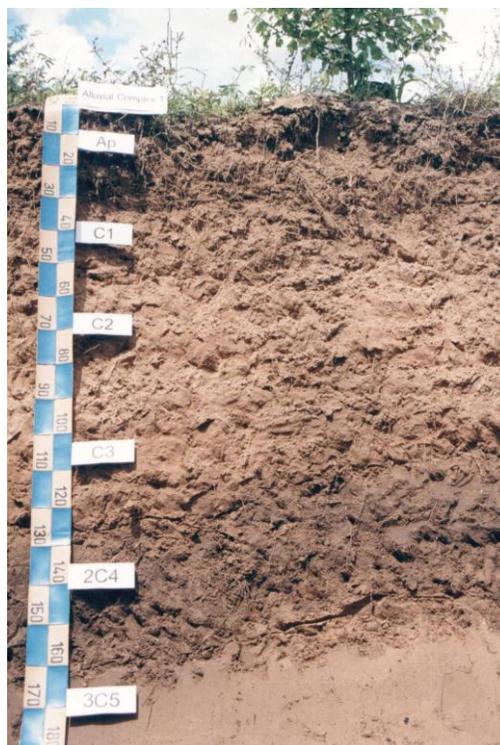
1) ลักษณะดินที่ทำการศึกษาดังแต่ต้นน้ำที่ตำบลปากน้ำโพธิ์ อำเภอเมืองนครสวรรค์ จังหวัดนครสวรรค์ ถึงอำเภอเมืองชัยนาท จังหวัดชัยนาท วัสดุประกอบตลิ่งมีลักษณะเป็นแบบผสม ไม่สามารถจัดจำแนกดินตามระบบอนุกรมวิธานดินได้ จัดเป็นหน่วยตะกอนน้ำพาเชิงซ้อน (Alluvium Complex) เกิดจากการสะสมของตะกอนน้ำที่ถูกพามาทับถมบนสันดินริมน้ำตามธรรมชาติ (River Levee) สภาพพื้นที่มีลักษณะค่อนข้างราบ มีความลาดเทร้อยละ 2-3 ดินหน่วยดินนี้เป็นดินลึกลับมาก มีการระบายน้ำดี ดินมีความสามารถให้น้ำซึมผ่านได้ปานกลาง มีการไหลบ่าของน้ำบนผิวดินปานกลาง ดินมีความสามารถในการอุ้มน้ำได้ดี ดินบนมีเนื้อดินเป็นดินร่วน (Loam) ถึงดินร่วนปนดินเหนียว (Clay Loam) มีชั้นทรายแป้ง (Silt) และชั้นทรายหยาบ (Sand) สลับชั้นอยู่เป็นชั้นบางๆ และมีชิ้นส่วนแร่ไมกา (Mica Flake) ปะปนอยู่ในเนื้อดินตลอดทุกชั้นดิน ดินบนมีสีน้ำตาล สีน้ำตาลปนเหลือง ปฏิกริยาดินเป็นกลาง ค่าความเป็นกรดเป็นด่างประมาณ 6.6-7.3 ส่วนดินล่างมีเนื้อดินเป็นดินร่วน (Loam) มีสีน้ำตาลหรือสีน้ำตาลปนเหลือง พบจุดสีประสีเหลืองระหว่างความลึก 50-100 เซนติเมตรจากผิวดินบน ปฏิกริยาดินเป็นกรดปานกลางถึงเป็นกลาง ค่าความเป็นกรดเป็นด่างอยู่ระหว่าง 6.0-7.0 ชุดดินนี้มีความอุดมสมบูรณ์ตามธรรมชาติปานกลางค่อนข้างสูง และมีคุณสมบัติทางกายภาพเหมาะสมมากสำหรับการปลูกไม้ผล และไม้ยืนต้น ปัจจุบันใช้ประโยชน์เพื่อการปลูกไม้ผลผสม พืชผักชนิดต่างๆ บางบริเวณเป็นพื้นที่ชุมชนริมฝั่งลำน้ำ ในการศึกษาครั้งนี้ได้ทำคำอธิบายหน้าตัดดินหน่วยตะกอนน้ำพาเชิงซ้อน พื้นที่ริมแม่น้ำเจ้าพระยา บ้านเกาะเทโพ ตำบลเกาะเทโพ อำเภอเมืองอุทัยธานี จังหวัดอุทัยธานี ที่มีอัตราการกัดเซาะตลิ่งสูงสุดในพื้นที่แม่น้ำเจ้าพระยาตอนบน คือ มีอัตราการกัดเซาะตลิ่ง 12.50 เมตรต่อปี ดังแสดงในตารางที่ 4.1.1-2 หน้าตัดหน่วยดินตะกอนน้ำพาเชิงซ้อนแสดงในภาพที่ 4.1.1-2

ภาพที่ 4.1.1-2 ลักษณะดินหน่วยดินตะกอนน้ำพาริมตลิ่งแม่น้ำเจ้าพระยา

ตารางที่ 4.1.1-2 คำอธิบายหน้าตัดดินหน่วยดินตะกอนน้ำพาเชิงซ้อน

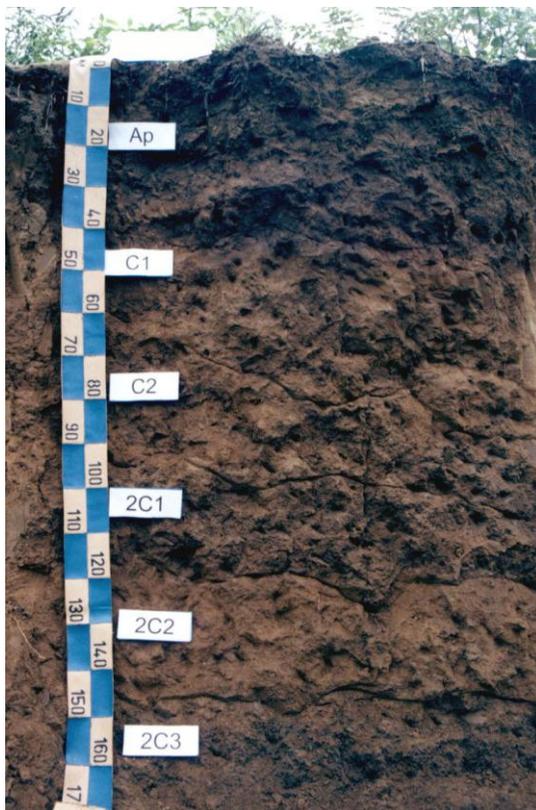
2) ลักษณะดินที่ทำการศึกษาดังแต่อำเภอเมืองชัยนาท จังหวัดชัยนาท ถึงอำเภอเมืองพระนครศรีอยุธยา จังหวัดพระนครศรีอยุธยา วัสดุประกอบตลิ่งมีลักษณะเป็นแบบผสม คือ มีตะกอนหยาบและตะกอนละเอียดสลับชั้นกัน โดยตะกอนหยาบที่อยู่ด้านล่างหรือเป็นส่วนฐานของตลิ่ง และตะกอนละเอียดจะอยู่ส่วนบน จัดจำแนกเป็นชุดดินท่าม่วง (Tha Muang Soil Series : Tm) จัดจำแนกตามระบบอนุกรมวิธานดินเป็น Typic Ustifluvents; Loamy, mixed, nonacid เกิดจากการสะสมของตะกอนน้ำที่ถูกพามาทับถมบนสันดินริมน้ำตามธรรมชาติ (River Levee) สภาพพื้นที่มีลักษณะค่อนข้างราบถึงเป็นลูกคลื่นลอนลาด มีความลาดเทร้อยละ 2-6 ดินชุดนี้เป็นดินสีมาก มีการระบายน้ำดี ดินมีความสามารถให้น้ำซึมผ่านได้ปานกลาง มีการไหลบ่าของน้ำบนผิวดินปานกลาง ดินมีความสามารถในการอุ้มน้ำได้ดี ดินบนมีเนื้อดินเป็นดินร่วนเหนียวปนทราย (Sandy Clay Loam) ถึงดินร่วนปนทรายแป้ง (Silty Loam) มีชั้นทรายแป้ง (Silt) และชั้นทราย (Sand) สลับชั้นอยู่เป็นชั้นบางๆ ดินบนมีสีน้ำตาล สีน้ำตาลเข้ม ปฏิกริยาดินเป็นกรดเล็กน้อย ค่าความเป็นกรดเป็นด่างประมาณ 6.5 ส่วนดินล่างมีเนื้อดินเป็นดินร่วน ปนทรายแป้ง (Silty Loam) ถึงดินร่วนปนดินเหนียว (Clay Loam) มีสีน้ำตาลหรือสีน้ำตาลปนแดง ปฏิกริยาดินเป็นกรดปานกลางถึงเป็นกลาง ค่าความเป็นกรดเป็นด่างอยู่ระหว่าง 6.0-7.0 ชุดดินนี้มีความอุดมสมบูรณ์ตามธรรมชาติปานกลางค่อนข้างสูง และมีคุณสมบัติทางกายภาพเหมาะสมมากสำหรับการปลูกไม้ผล และไม้ยืนต้น ปัจจุบันใช้ประโยชน์เพื่อการปลูกไม้ผลผสม พืชผักชนิดต่างๆ บางบริเวณเป็นพื้นที่ชุ่มชื้นริมฝั่งลำน้ำ ในการศึกษาครั้งนี้ได้ทำคำอธิบายหน้าตัดดินชุดดินท่าม่วง พื้นที่ริมแม่น้ำเจ้าพระยา บ้านวัดหนึ่ง ตำบลบ้านแป้ง อำเภอพรหมบุรี จังหวัดสิงห์บุรี ที่มีอัตราการกัดเซาะตลิ่งสูงสุดในพื้นที่แม่น้ำเจ้าพระยาตอนกลาง คือ มีอัตราการกัดเซาะตลิ่ง 6.67 เมตรต่อปี ดังแสดงในตารางที่ 4.1.1-3 หน้าตัดชุดดินท่าม่วงแสดงในภาพที่ 4.1.1-3

ภาพที่ 4.1.1-3 ลักษณะดินชุดดินท่าม่วงริมตลิ่งแม่น้ำเจ้าพระยา

ตารางที่ 4.1.1-3 คำอธิบายหน้าตัดดินชุดดินท่าม่วง

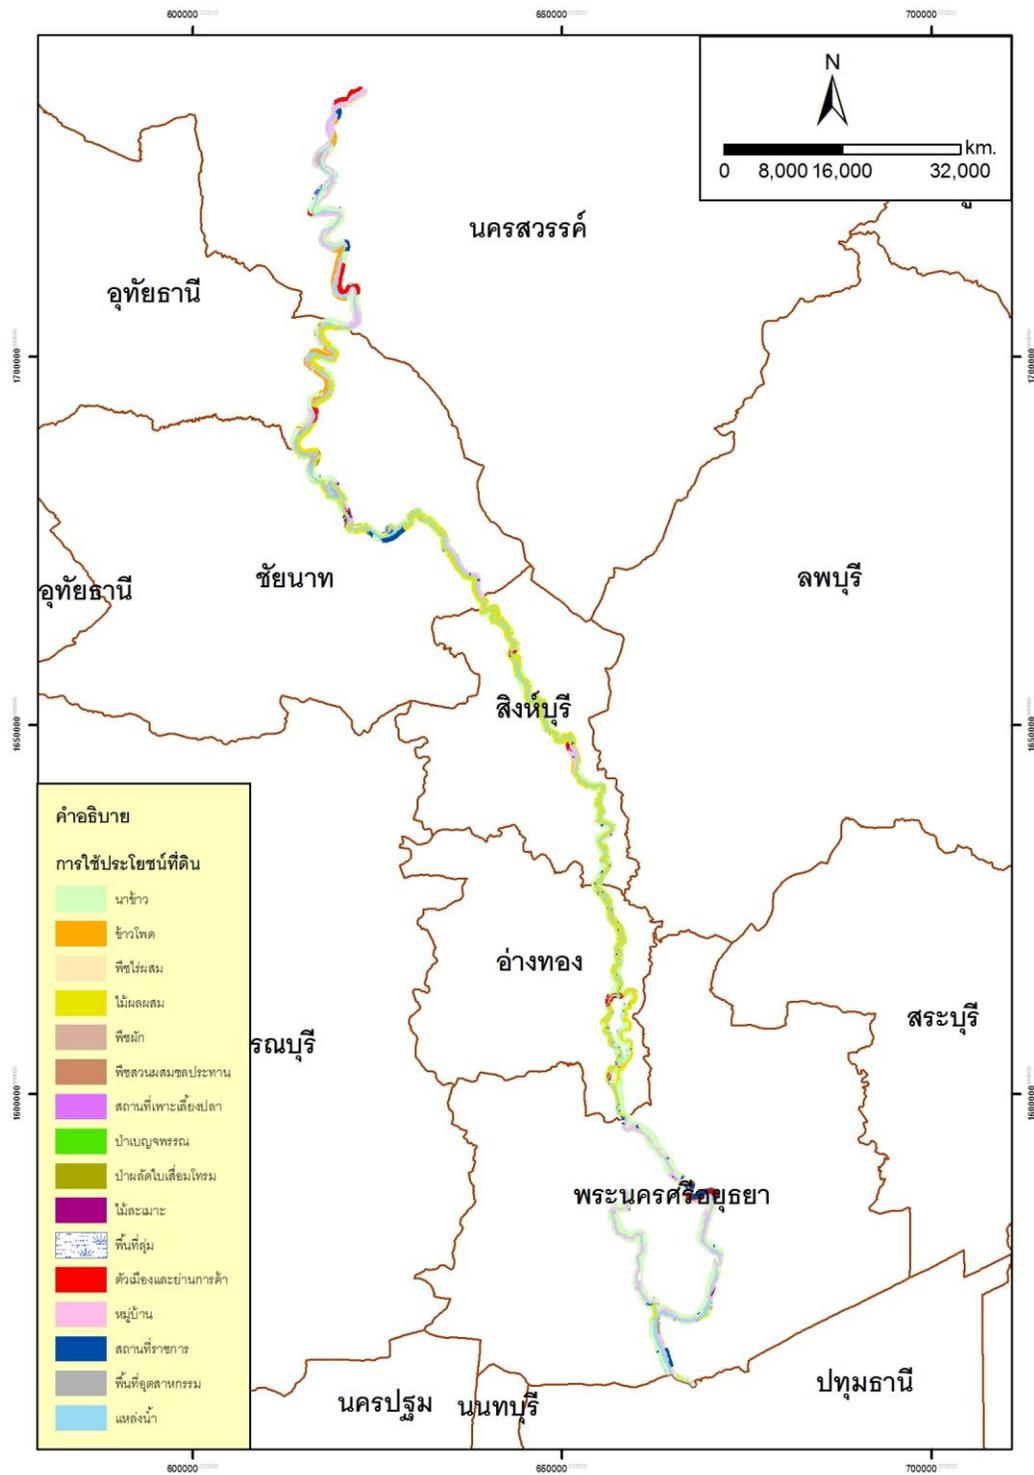
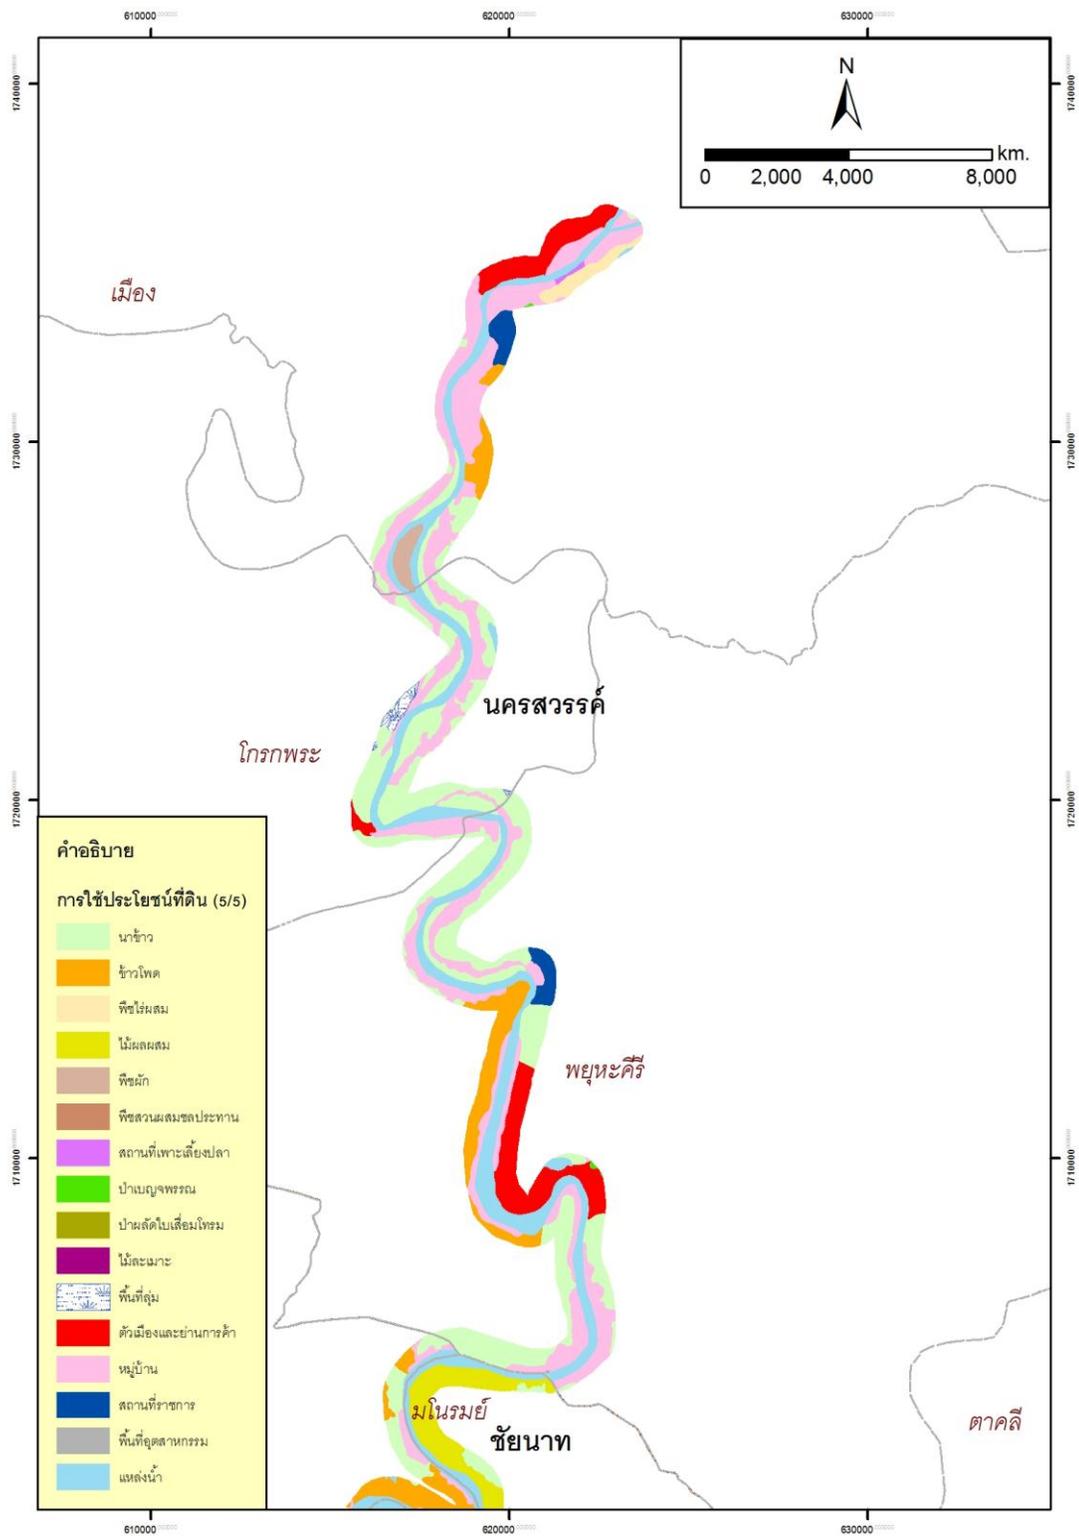
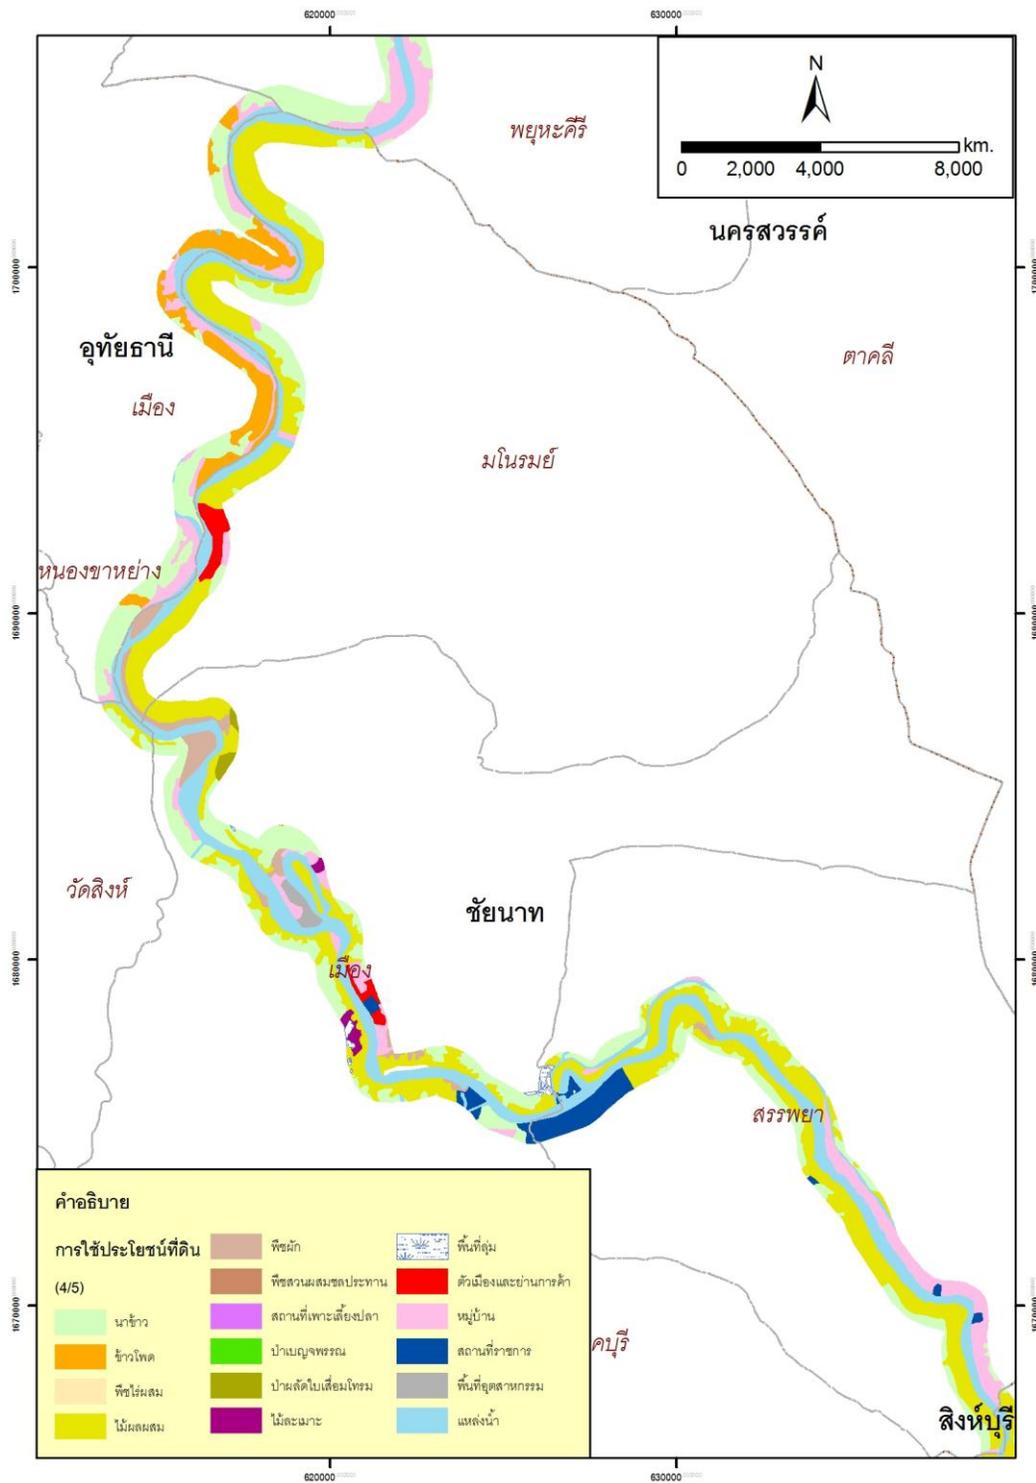
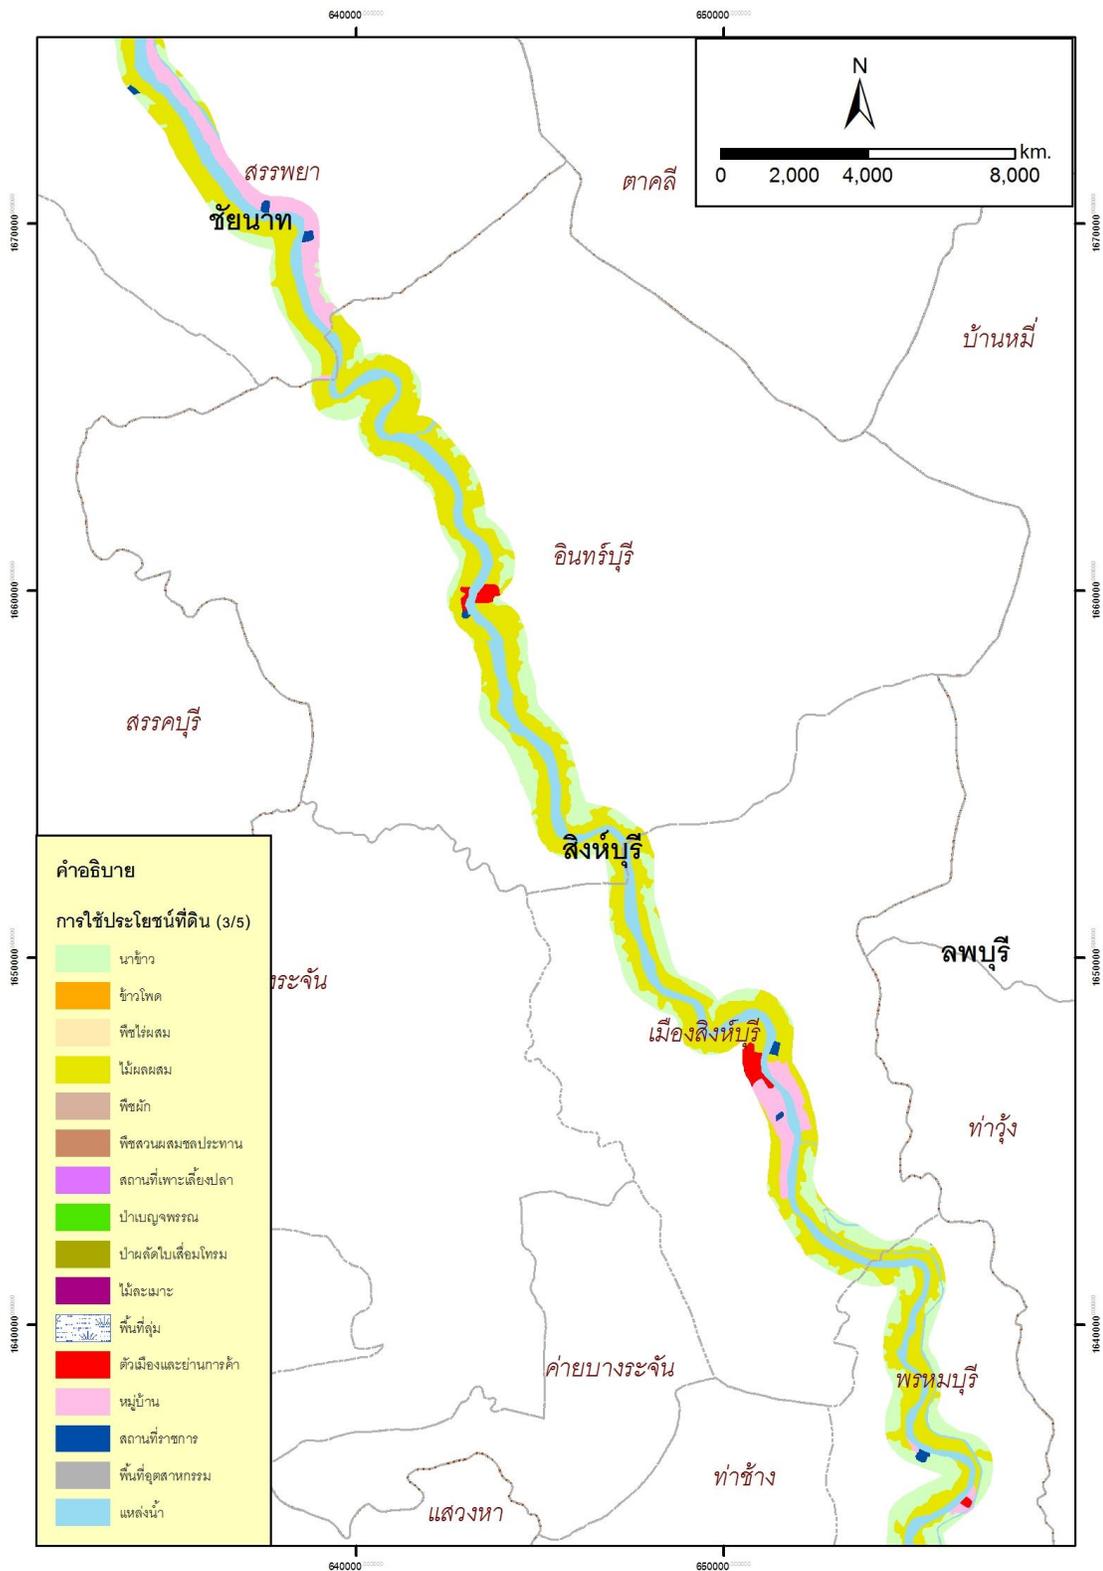
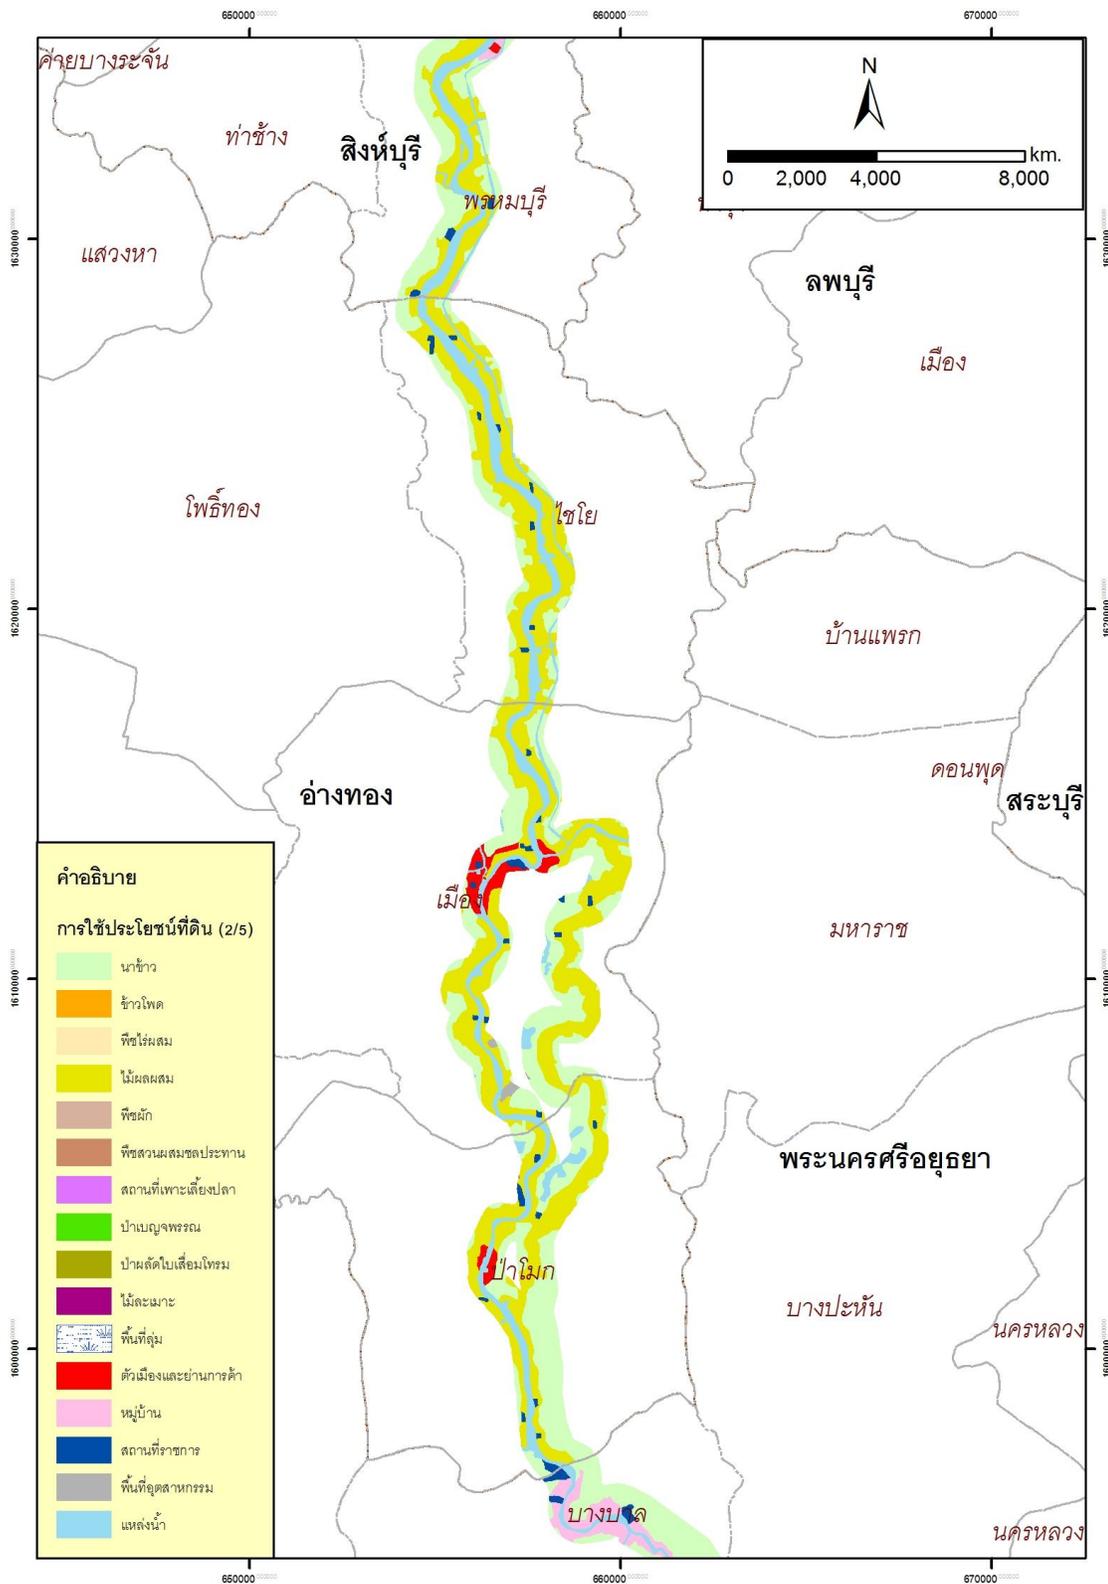
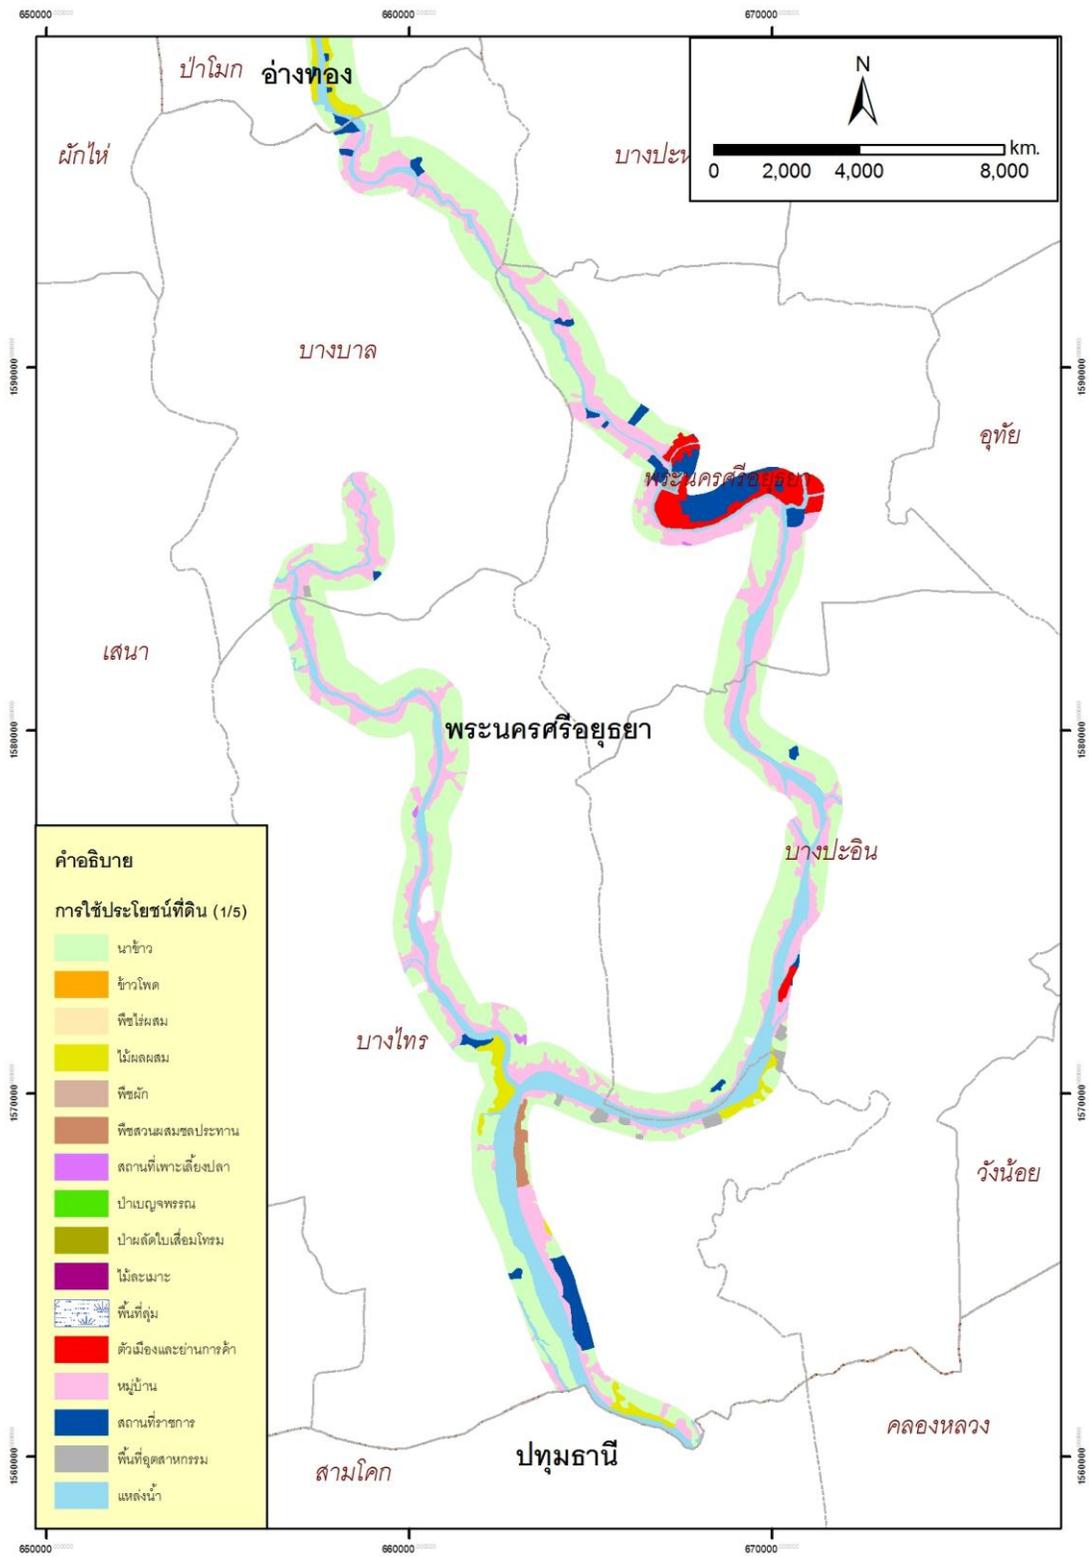
ภาพที่ 4.1.2-1 การใช้ประโยชน์ที่ดินของพื้นที่ศึกษาในปี พ.ศ. 2557

สภาพการใช้ประโยชน์ที่ดินพื้นที่ริมแม่น้ำเจ้าพระยาทั้งสองฝั่งตั้งแต่อำเภอปากน้ำโพธิ์ อำเภอเมืองนครสวรรค์ จังหวัดนครสวรรค์ถึงอำเภอเมืองพระนครศรีอยุธยา จังหวัดพระนครศรีอยุธยา ในระยะ 1-2 กิโลเมตรจากแม่น้ำออกไปทั้งสองฝั่ง พบว่าพื้นที่ส่วนใหญ่เป็นพื้นที่นาหว่านในเขตชลประทาน มีเนื้อที่ 73,031 ไร่ หรือร้อยละ 24.28 อย่างไรก็ตามเมื่อพิจารณาเฉพาะพื้นที่ริมตลิ่งแม่น้ำจะพบว่ามีการใช้พื้นที่เป็นที่อยู่อาศัย หมู่บ้าน ที่มีการปลูกไม้ผลผสม เช่น กัลยน้ำว่า มะม่วง มะนาว และพืชผักต่างๆ โดยจำแนกเป็นพื้นที่ไม้ผลผสม-หมู่บ้าน เนื้อที่ 53,902 ไร่ หรือร้อยละ 17.92 หมู่บ้าน เนื้อที่ 24,323 ไร่ หรือร้อยละ 24.28 หมู่บ้าน-ไม้ผลผสม เนื้อที่ 31,521 ไร่ หรือร้อยละ 7.15 ตัวเมืองและย่านการค้า เนื้อที่ 11,201 ไร่ หรือร้อยละ 3.72 การใช้ประโยชน์ที่ดินมีแสดงในตารางที่ 4.1.2-1 และภาพที่ 4.1.2-1

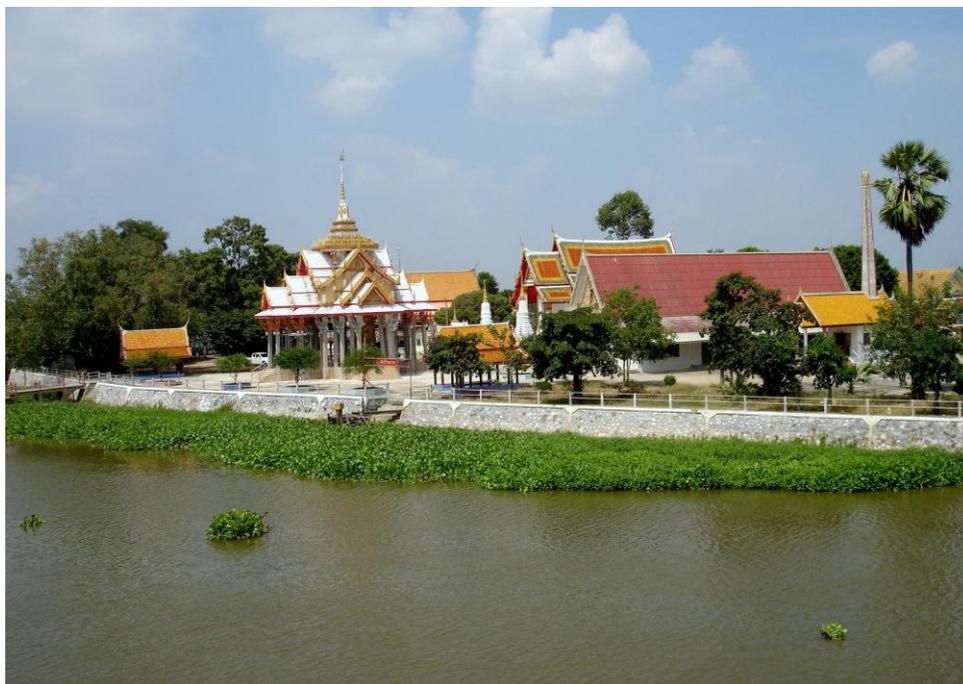
ภาพที่ 4.4-1 โครงสร้างปิดทับหน้าตลิ่งแบบเรียงหินใหญ่

จากการศึกษาในครั้งนี้พบว่า การสร้างโครงสร้างป้องกันตลิ่งแบบกำแพงกันดิน หรือกำแพงทึบ น้ำจะปิดกั้นการเคลื่อนที่ของน้ำใต้ดินลงสู่แม่น้ำทำให้ค่าความขึ้นดินในระดับลึกที่ความลึก 100-200 เซนติเมตรมีค่าสูงกว่าการมีโครงสร้างแบบอื่น ซึ่งอาจมีผลต่อการวิบัติ หรือการพังทลายของกำแพงได้ง่าย โดยเฉพาะกำแพงที่มีฐานรากไม่มั่นคง ส่วนโครงสร้างแบบโครงสร้างปิดทับหน้าตลิ่งแบบเรียงหินใหญ่ มีแนวโน้มปิดกั้นการไหลของน้ำใต้ดินลงสู่แม่น้ำเล็กน้อย แต่มีประสิทธิภาพสูงในการป้องกันการกัดเซาะตลิ่ง และยังช่วยลดการกระแทกของคลื่นต่อตลิ่งได้ดี สำหรับในกรณีของโครงสร้างแบบรอตกทรายจะมีการปิดกั้นการไหลของน้ำใต้ดินลงสู่แม่น้ำน้อยที่สุด เนื่องจากโครงสร้างแบบรอตกทรายจะเป็นการเบี่ยงเบนทางน้ำ แต่มีปัญหาต่อการเดินเรือมากที่สุด เพราะมีตัวโครงสร้างยื่นลงไปในตัวแม่น้ำ ดังนั้นในการศึกษาครั้งนี้จึงเสนอแนะรูปแบบโครงสร้างป้องกันตลิ่งแบบโครงสร้างปิดทับหน้าตลิ่งแบบเรียงหินใหญ่ ซึ่งมีการปิดกั้นการไหลของน้ำใต้ดินสู่แม่น้ำน้อยมาก และมีประสิทธิภาพในการป้องกันการกัดเซาะตลิ่งมาก โครงสร้างป้องกันตลิ่งแบบโครงสร้างปิดทับหน้าตลิ่งแบบเรียงหินใหญ่แสดงในภาพที่ 4.4-1 และภาพที่ 4.4-2

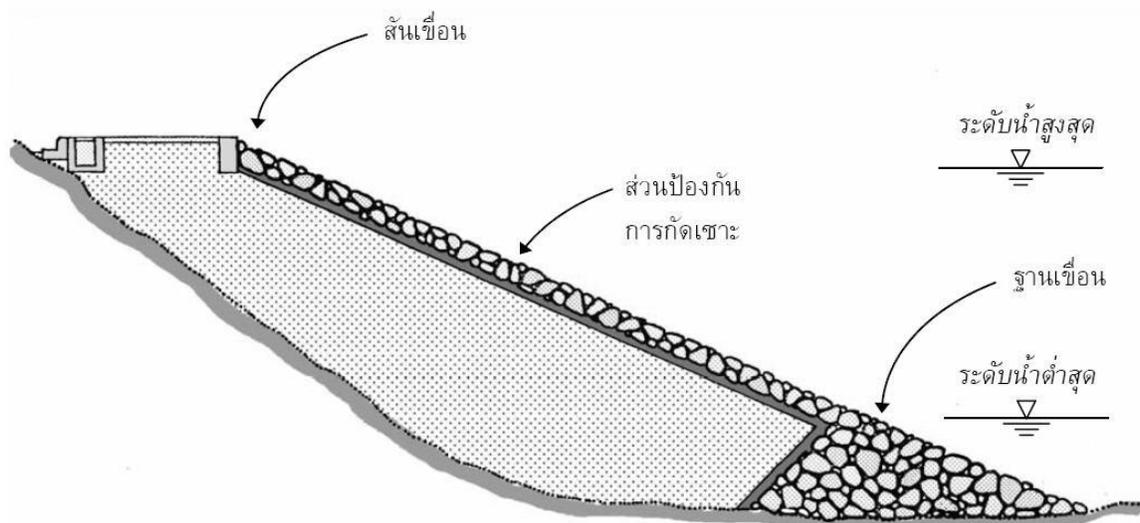
ภาพที่ 4.4-2 องค์ประกอบของโครงสร้างปิดทับหน้าตลิ่งแบบเรียงหินใหญ่ (เสถียร, 2552)
