เรื่อง การศึกษาการตอบสนองต่อแผ่นดินไหวของโบราณสถานอิฐก่อทรงระฆัง

A Study of Seismic Response of Belled Shape Masonry Historical Monuments

วิทยานิพนธ์

พ.ศ. 2552

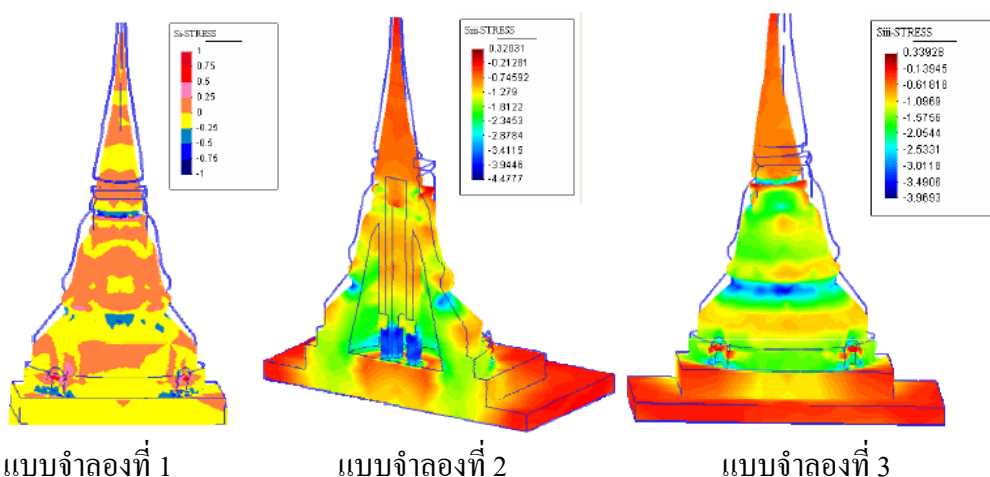
ภาพที่ 8 แผนภูมิสีของการเสียรูปและหน่วยแรงจากการวิเคราะห์ขององค์เจดีย์วัดบวรนิเวศวิหาร

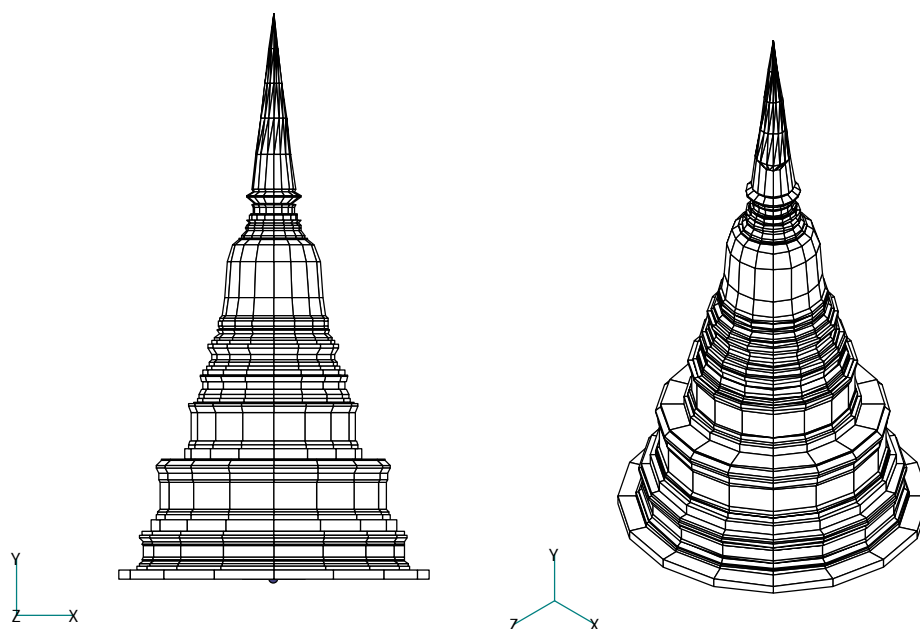
2.1 โครงสร้างแบบจำลองไฟไนต์เอลิเมนต์ 3 มิติ ของเจดีย์ประธานวัดใหญ่ชัยมงคล มีชิ้นประกอบกันจำนวนทั้งสิ้น 4,608 ชิ้นส่วน โดยมีจุดต่อรวมกันทั้งหมด 3,021 จุดต่อ

ภาพที่ 26 แบบจำลองไฟไนต์เอลิเมนต์เจดีย์ประธาน วัดใหญ่ชัยมงคล

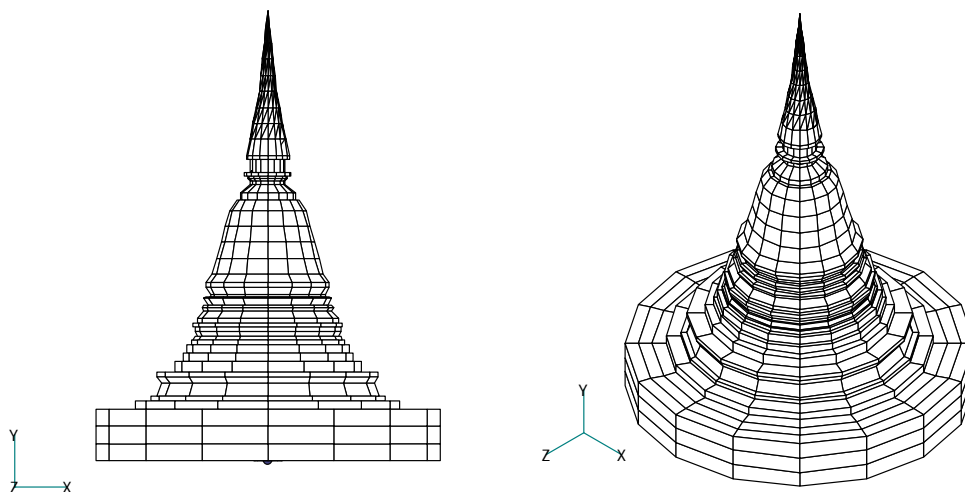
2.2 โครงสร้างแบบจำลองไฟไนต์เอลิเมนต์ 3 มิติ ของเจดีย์ประธานวัดจักรวรรดิ มีชั้นประกอบกันจำนวนทั้งสิ้น 6,960 ชั้นส่วน โดยมีจุดต่อรวมกันทั้งหมด 3,647 จุดต่อ

ภาพที่ 27 แบบจำลองไฟไนต์เอลิเมนต์เจดีย์ประธาน วัดจักรวรรดิ

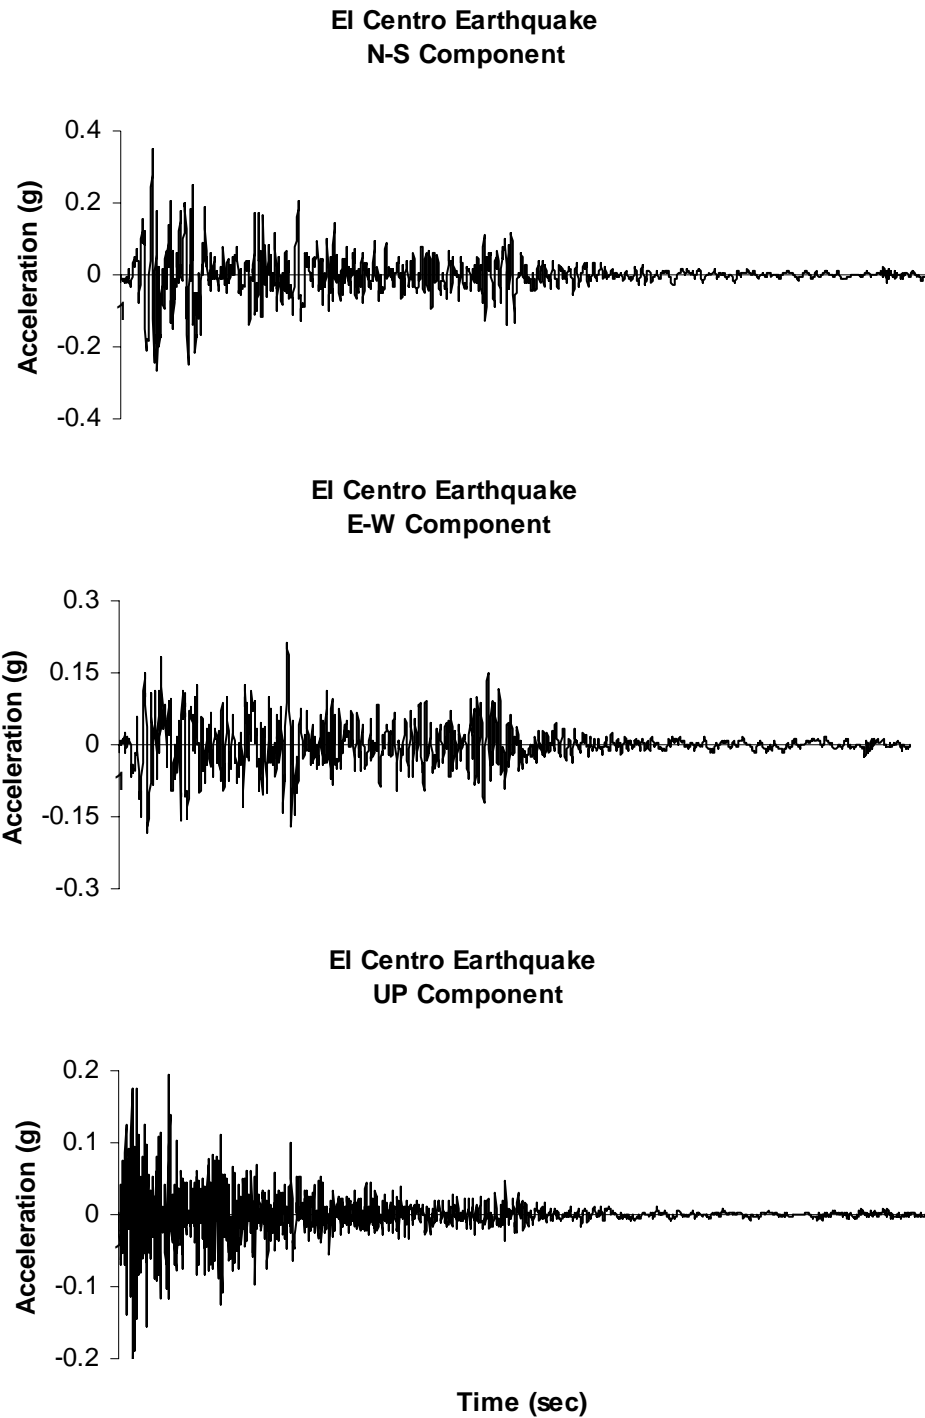
ภาพที่ 30 กราฟความเร่งของพื้นเนื่องจากแผ่นดินไหว El Centro, California 1940

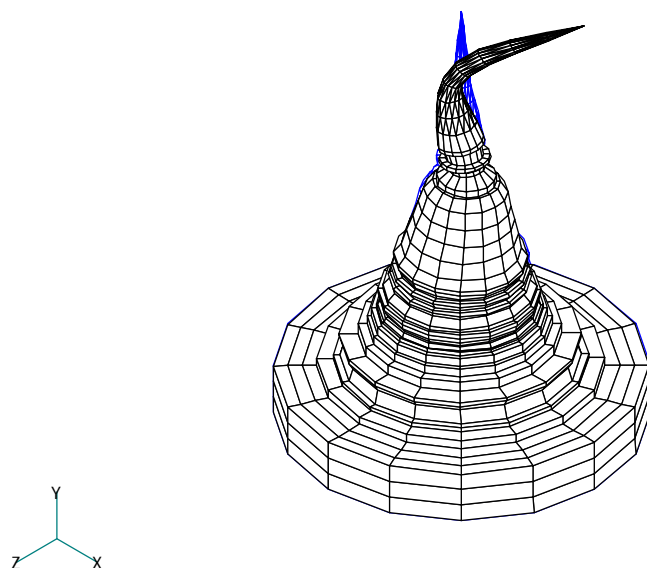
ภาพที่ 60 รูปแบบการสั่นไหวที่ 10 ของเจดีย์ประธาน วัดจักรวรรดิ ค่าความถี่ธรรมชาติเท่ากับ 28.6318 เฮิรตซ์

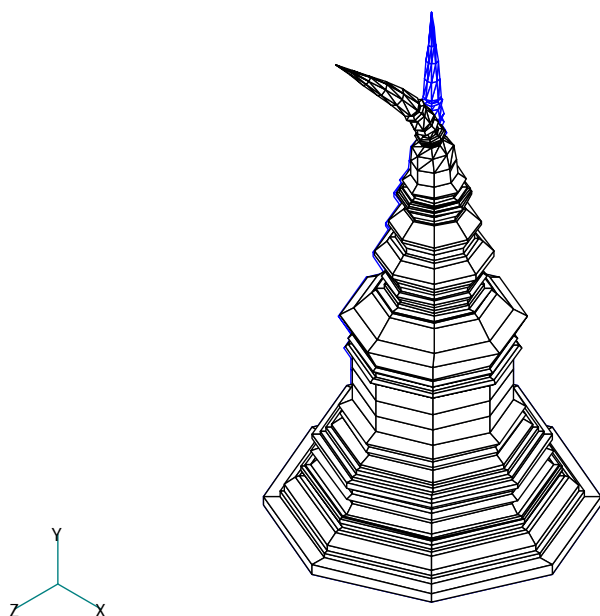
ภาพที่ 64 รูปแบบการสั่นไหวที่ 4 ของพระธาตุจอมกิติ วัดพระธาตุจอมกิติ ค่าความถี่ธรรมชาติ เท่ากับ 17.6369 เฮิรตซ์

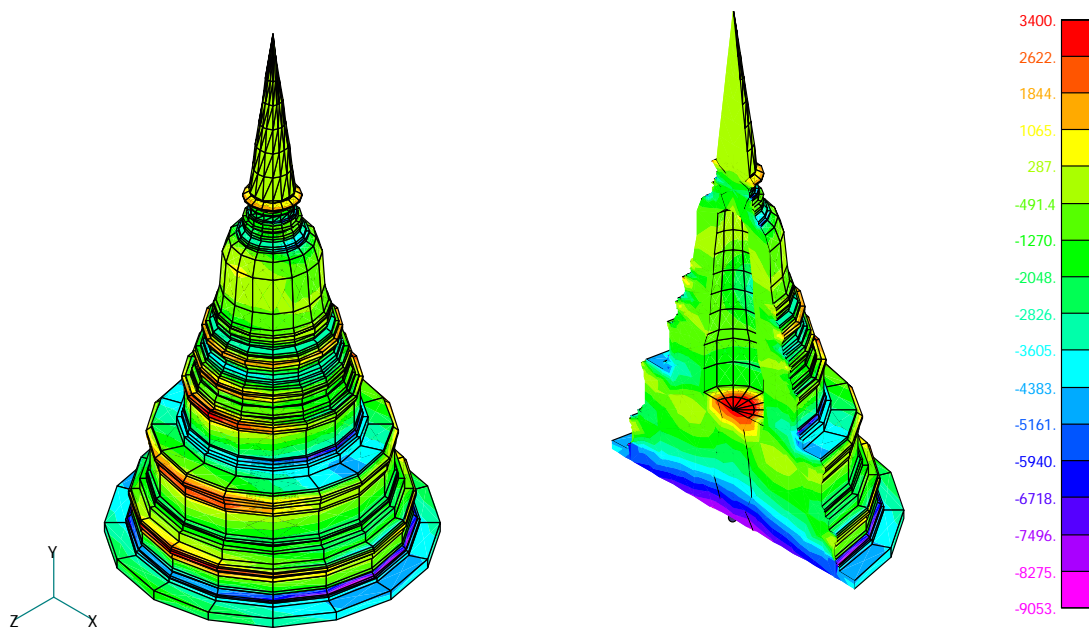
ภาพที่ 72 แผนภูมิแสดงค่าหน่วยแรงในแนวราบภายใต้น้ำหนักตัวเองของเจดีย์ประธาน วัดใหญ่ชัยมงคล

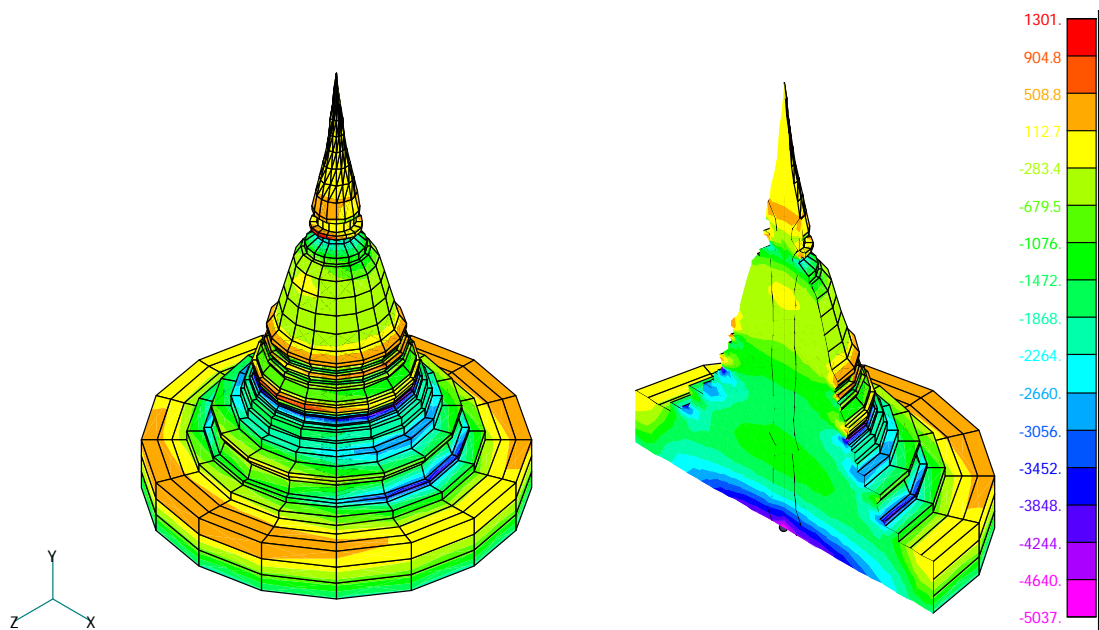
ภาพที่ 80 แผนภูมิแสดงค่าหน่วยแรงในแนวราบภายใต้แผ่นดินไหวที่บริเวณรอยเลื่อนแม่จัน (CMMT) ของเจดีย์ประธาน วัดจักรวรรดิ

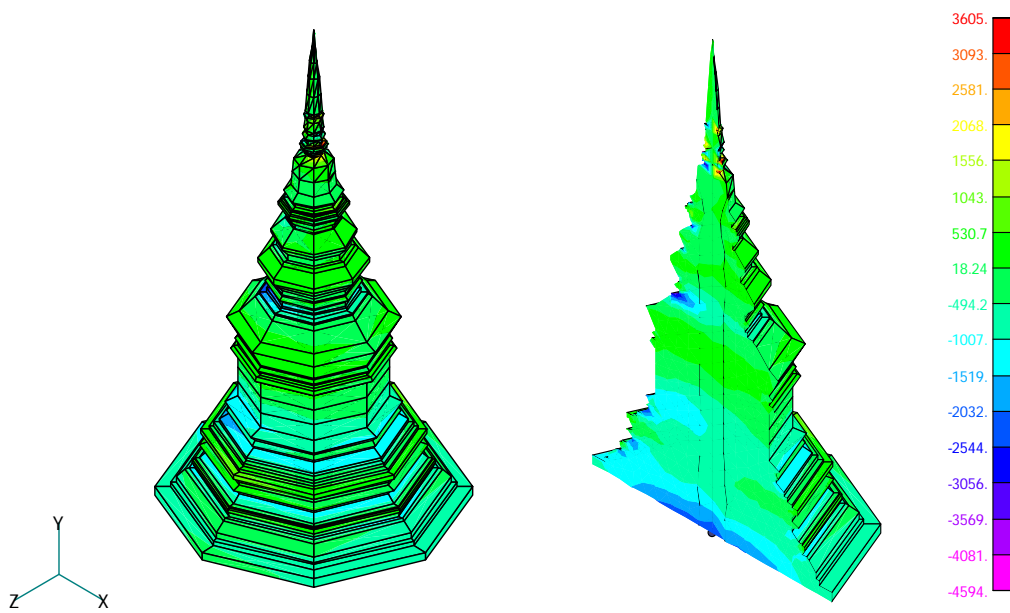
ภาพที่ 88 แผนภูมิแสดงค่าหน่วยแรงในแนวราบภายใต้แผ่นดินไหว El Centro ของพระธาตุจอมกิตติ วัดพระธาตุจอมกิตติ

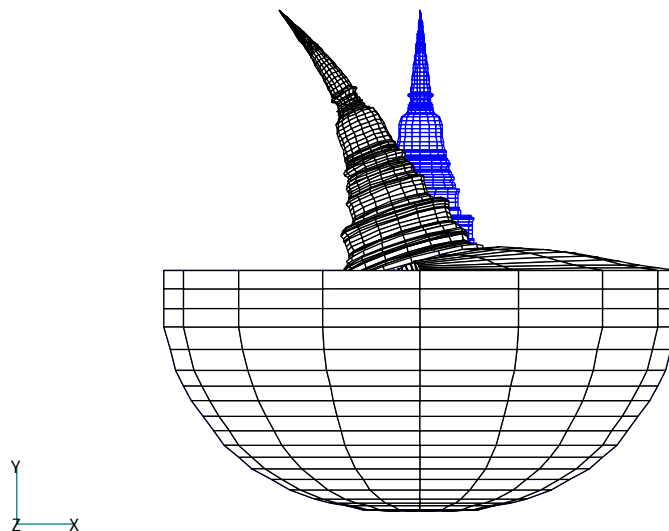
ภาพที่ 89 รูปแบบการสั่นไหวที่ 1 ของแบบจำลองที่เพิ่มชั้นดิน ค่าความถี่ธรรมชาติเท่ากับ 1.2289 เฮิรตซ์

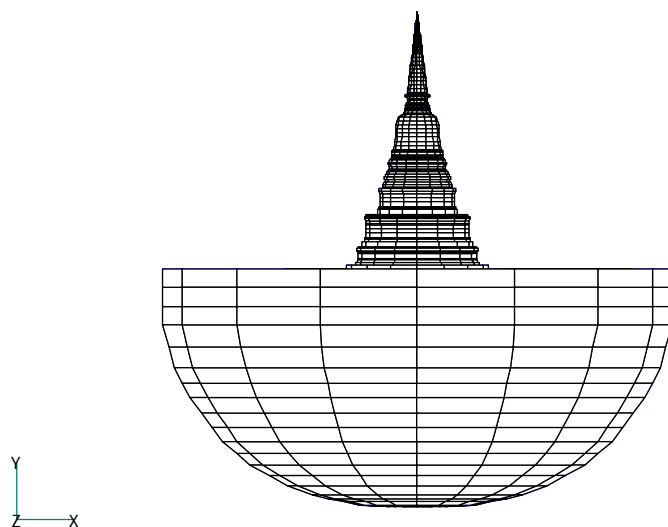
ภาพที่ 97 รูปแบบการสั่นไหวที่ 9 ของแบบจำลองที่เพิ่มชั้นดิน ค่าความถี่ธรรมชาติเท่ากับ 1.7569 เฮิรตซ์
