บทที่ 4

การวิเคราะห์สังเคราะห์ข้อมูล

4.1 การสำรวจและสังเกตสภาพแวดล้อมทางด้านกายภาพ

4.1.1 สภาพแวดล้อมกายภาพด้านรูปแบบอาคารเรียนคณะครุศาสตร์อุตสาหกรรม

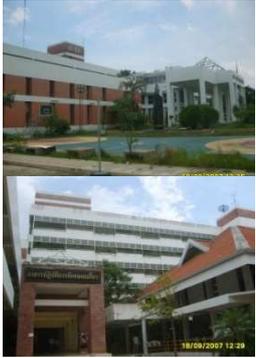
เป็นอาคารขนาดใหญ่ที่มีรูปทรงของอาคารเข้ากับสภาพแวดล้อมของพื้นที่ได้ดีและยังสามารถเข้ากับอาคารอื่นๆที่อยู่โดยรอบ เป็นอาคารที่มีรูปแบบที่เรียบง่าย โดยการออกแบบเน้นให้มีการตอบสนองต่อการใช้งานของอาคารมากกว่า ความสวยงาม และเหมาะสมทั้งในด้านขนาดของพื้นที่ ที่มีขนาดเล็กแต่สามารถออกแบบอาคารที่มีความเหมาะสมต่อความต้องการใช้งาน

บทสรุปจากการสำรวจและสังเกต อาคารเรียนสถาบันเทคโนโลยีพระจอมเกล้าเจ้าคุณทหารลาดกระบัง มีรูปทรงที่ตอบสนองต่อการใช้งานและความมีเอกลักษณ์ในเชิงสถาปัตยกรรมเพื่อการเรียนการสอน มาก

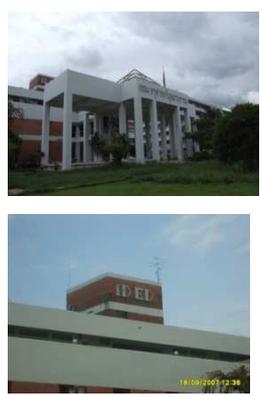
<p>บริเวณด้านหน้าของอาคารที่เป็นโถงทางเข้าของอาคาร และมีการการออกแบบที่ดึงดูดความสนใจของบุคคลทั่วไปที่ใช้อาคารและยังสามารถใช้ประโยชน์ในการจัดกิจกรรมต่างๆของนักศึกษาได้</p> <p>ID.ED เป็นตัวย่อของคณะครุศาสตร์อุตสาหกรรมซึ่งถือว่าเป็นจุดเด่นอีกที่หนึ่งของอาคาร ที่สามารถมองเห็นได้แม้อยู่ในระยะไกล และยังเป็นเอกลักษณ์เฉพาะตัวของอาคาร</p>

บทสรุปจากการสำรวจและสังเกต อาคารคณะครุศาสตร์อุตสาหกรรม สถาบันเทคโนโลยีพระจอมเกล้าเจ้าคุณทหารลาดกระบัง มีลักษณะโดดเด่นและสอดคล้องกับสภาพแวดล้อมมากที่สุด อีกทั้งรูปลักษณ์ทางสถาปัตยกรรมยังเอื้อต่อประโยชน์ใช้สอยด้วย

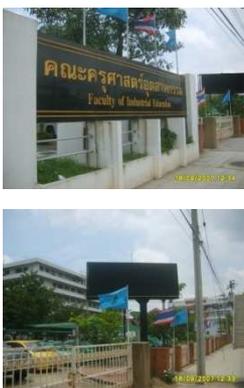
เส้นทาง มีความเหมาะสมสะดวกสบายในการเดินทางเครื่องหมาย, ป้ายของคณะครุศาสตร์อุตสาหกรรมเป็นที่มีความทันสมัยมากที่สุดในสถาบันเป็นป้ายแบบ Electronic ควบคุมด้วยระบบคอมพิวเตอร์ สามารถใช้ในการบอกสถานที่ตั้งของคณะ ได้อย่างชัดเจน

บทสรุปจากการสำรวจและสังเกต คณะครุศาสตร์อุตสาหกรรม สถาบันเทคโนโลยีพระจอมเกล้าเจ้าคุณทหารลาดกระบัง มีเส้นทาง เครื่องหมาย ป้าย และสื่อ นำเข้าสู่อาคารเหมาะสมมากที่สุด

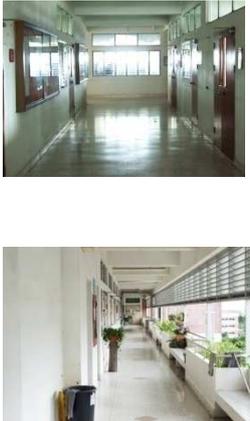
<p>บรรยากาศบริเวณทางเดิน ให้ความรู้สึกสบาย ปลอดภัย มีแสงสว่างเพียงพอ มีต้นไม้และพื้นที่สีเขียวเพิ่มบรรยากาศให้ดูสดชื่น ไม่ร้อนโล่ง มีการระบายอากาศที่ดี เหมาะแก่การใช้สอย มีระเบียบสามารถนั่งพักผ่อนได้ พักคอย อ่านหนังสือได้</p> <p>บรรยากาศบริเวณหน้าห้องเรียน แสงสว่างเพียงพอ มีการระบายอากาศที่ดี ทางเดินไม่วกไปวนมา มีการแบ่งโซนของห้องตามประโยชน์ใช้สอย สามารถเดินหาห้องเรียนได้ง่าย และมีความเป็นระเบียบเรียบร้อย</p>

บทสรุปจากการสำรวจและสังเกต อาคารเรียนคณะครุศาสตร์อุตสาหกรรม สถาบันเทคโนโลยีพระจอมเกล้าเจ้าคุณทหารลาดกระบัง มีบรรยากาศและการถ่ายเทอากาศบริเวณทางเดินหน้าห้องเรียนที่ให้ความรู้สึกสะอาด สบาย มาก

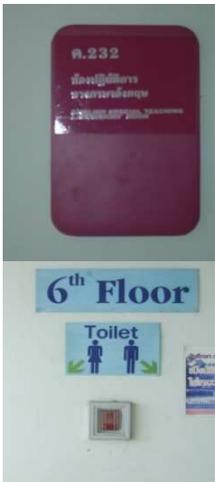
<p>เส้นทางการเดินไปสู่ส่วนต่างๆ ของอาคารมีหลายเส้นทางโดยเส้นทางทั้งหมดเชื่อมต่อกันง่ายต่อการเดินไปหาลิฟต์และบันไดจากชั้นแรกไปสู่ชั้นบน มีป้ายและเครื่องหมายบอกทางห้องเรียน ห้องปฏิบัติการ ห้องน้ำ เป็นต้น ซึ่งเป็นสื่อที่อำนวยความสะดวกในการนำไปสู่ห้องต่างๆ ได้ง่าย และถูกต้อง</p>

บทสรุปจากการสำรวจและสังเกต อาคารเรียนคณะครุศาสตร์อุตสาหกรรม มีการออกแบบเส้นทาง
เครื่องหมาย ป้ายและสื่อ นำเข้าสู่ห้องเรียนที่ชัดเจนและเหมาะสมแต่ยังไม่มีความเป็นเอกลักษณ์และแสดงถึง
ความเป็นครุศาสตร์อุตสาหกรรม

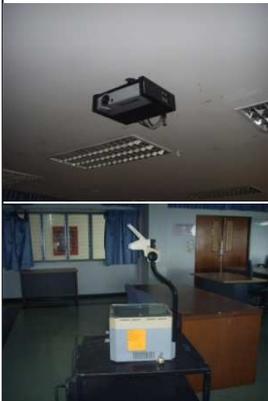
มีการใช้เทคโนโลยีที่ทันสมัยเช่นเครื่องฉายคอมพิวเตอร์ เครื่องฉายแผ่นใส เครื่องปรับอากาศ ไม่ประจำทุกห้อง ซึ่งห้องเรียนบางส่วนต้องได้รับการปรับปรุงอย่างเร่งด่วน

บทสรุปจากการสำรวจและสังเกต ห้องเรียนคณะครุศาสตร์อุตสาหกรรม สถาบันเทคโนโลยีพระจอมเกล้าเจ้าคุณทหารลาดกระบัง มีความทันสมัยของเทคโนโลยีในห้องเรียนกระจุกตัว ควรมีการนำเทคโนโลยีกระจายไปใช้สนับสนุนการเรียนการสอนทุกห้องเรียน

<p>3.4 ความทันสมัยของเทคโนโลยีที่ใช้ในห้องเรียน</p>	<p>ถึงแม้ว่าห้องเรียนคณะครุศาสตร์อุตสาหกรรมจะมีความทันสมัยของเทคโนโลยีในห้องเรียนแต่อุปกรณ์ช่วยสอนต่างๆที่มีเช่นเครื่องฉายคอมพิวเตอร์เครื่องฉายแผ่นใสและระบบเสียงจำเป็นต้องได้รับการปรับปรุงให้ทันสมัยเพื่อรองรับเทคโนโลยีใหม่ๆอยู่เสมอเช่นระบบ cloud สำหรับเทคโนโลยีสารสนเทศ และการสื่อสารไร้สายแบบ 4G เป็นต้น</p>	<p>ปรับปรุงอุปกรณ์ช่วยสอนต่างๆที่ใช้ในห้องเรียนให้มีเทคโนโลยีที่ทันสมัยอยู่เสมอ ภายใต้แผนการดำเนินงานและกำกับดูแลอย่างเป็นระบบ อันหมายรวมถึงการออกแบบและดำเนินการให้ห้องเรียนมีขีดความสามารถในการรองรับเทคโนโลยีเหล่านั้นได้ ยกตัวอย่างเช่น มีการจัดเตรียมพื้นที่และงานระบบต่างๆ ที่จำเป็นเช่น wireway และเครื่องสำรองไฟฉุกเฉินสำหรับคอมพิวเตอร์ในทุกห้องเรียน</p>

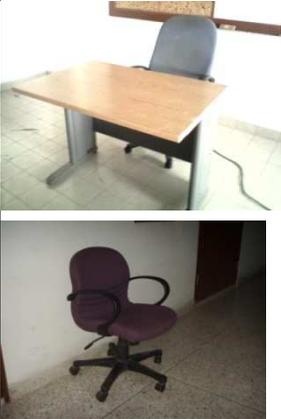
ความแข็งแรงมั่นคงของเฟอร์นิเจอร์ในส่วนของภายในห้องเรียนจัดว่ามีความแข็งแรงมั่นคงดีลักษณะของวัสดุที่ใช้ทนทานและดูจากลักษณะสภาพการปฏิบัติงานสามารถใช้ได้นานคงทน

บทสรุปจากการสำรวจและสังเกต เฟอร์นิเจอร์ภายในห้องเรียน อาคารคณะ ครุศาสตร์ อุตสาหกรรม อยู่ในสภาพมั่นคง แข็งแรงดี อีกทั้งใช้วัสดุที่เหมาะสมทำให้คงทนต่อการใช้งาน แต่ยังไม่เพียงพอต่อความต้องการ และยังมีห้องเรียนบางพื้นที่มีเฟอร์นิเจอร์ที่ชำรุดและหมดสภาพ

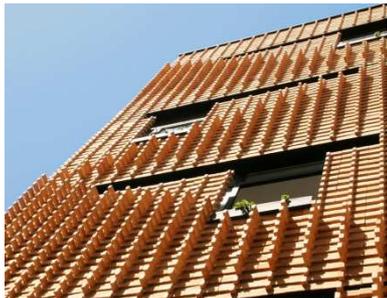
<p>Brick Pattern House, Jeyhoom, Tehran, Iran, by AlirezaMashhadimirza (2012).</p>
<p>1.4 ขนาดของอาคาร</p>	<p>ถึงแม้จะจัดได้ว่าเป็นอาคารขนาดใหญ่ ทว่าพื้นที่ในการใช้สอยหลักหลายประการขาดทั้งจำนวนและขนาดที่พอเพียงและเหมาะสมยกตัวอย่างเช่น ห้องปฏิบัติการห้องทำงานสำหรับอาจารย์และเจ้าหน้าที่ที่จอดรถเป็นต้น</p>	<p>ต้องมีการวางแผนบริหารจัดการพื้นที่ซึ่งมีอยู่เดิมอย่างมีประสิทธิภาพมากขึ้นประกอบกับการวางแผนและผังแม่บทรองรับการก่อสร้างต่อเติมปรับปรุงอาคารเดิมอย่างเป็นระบบเช่นการสร้างอาคารบนบริเวณที่เคยเป็นที่จอดรถด้านหน้าคณะฯโดยย้ายที่จอดรถไว้ใต้อาคารที่สร้างขึ้นใหม่เป็นต้น</p>

<p>1.3 การเลือกใช้สี และวัสดุภายนอกอาคาร</p>	<p>การเลือกใช้สีของอาคารมีความกลมกลืนเข้ากับสภาพของอาคารอื่น ๆ ในสถาบันฯ ที่เน้นในการใช้สีขาวและใช้อิฐเป็นวัสดุในการตกแต่งอาคาร แต่กระนั้นก็ตาม สีขาวนั้นไม่เหมาะกับสภาพอากาศแบบร้อนชื้นของประเทศไทยเพราะขึ้นราหรือเป็นคราบได้ง่าย</p>	<p>การออกแบบเพิ่มเติมfins, sunshades, และlouvers สำหรับ facade ของอาคารใหม่ตามข้อ 1.1 จะช่วยลดทอนปัญหาจากการมองเห็นลงได้นอกจากนี้และการจัดเรียง patternของอิฐก็ยังสามารถออกแบบให้มีลักษณะเด่นเฉพาะสำหรับอาคารคณะครุศาสตร์อุตสาหกรรมได้เช่นกัน</p>

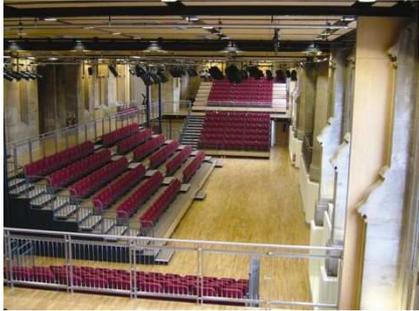
<p>Retractable Auditorium Seating at Stewart's Melville College Performing Arts Centre, Property, Edinburgh, Scotland, UK.</p>
<p>1.6 ความมั่นคงแข็งแรงของโครงสร้าง</p>	<p>เป็นอาคารที่ถูกออกแบบและก่อสร้างให้มีความมั่นคงแข็งแรงของโครงสร้างตามมาตรฐานแต่อาคารมีอายุการใช้งานที่ค่อนข้างยาวนานและยังมีปัญหาดินทรุดเนื่องจากสถาบันฯตั้งอยู่ในบริเวณที่เป็นชั้นดินอ่อน</p>	<p>1. ไม่ควรต่อเติมอาคารในแนวตั้งโดยเพิ่มเติมประโยชน์ใช้สอยที่มีน้ำหนักมากเข้าไปเช่นเพิ่มจำนวนชั้นของอาคาร 2. ตรวจสอบและทำการซ่อมแซมโครงสร้างอาคารอย่างเร่งด่วนหากพบปัญหาการทรุดตัว</p>

<p>1.5 ประโยชน์ใช้สอย/ความสามารถในการรองรับกิจกรรม</p>	<p>เป็นอาคารที่มีความซับซ้อนมากด้านประโยชน์ใช้สอยเนื่องจากต้องรองรับกลุ่มผู้ใช้และพฤติกรรมที่หลากหลาย ดังนั้นความสามารถในการรองรับกิจกรรมในปัจจุบันจึงค่อนข้างต่ำ</p>	<p>ควรออกแบบและจัดวางประโยชน์ใช้สอยให้สามารถปรับเปลี่ยนเพื่อรองรับกิจกรรมที่หลากหลายได้ในรูปแบบของ Multi-purpose Space เช่นออดิทอเรียมที่นั่งในห้องประชุมสามารถเลื่อนเก็บได้</p>

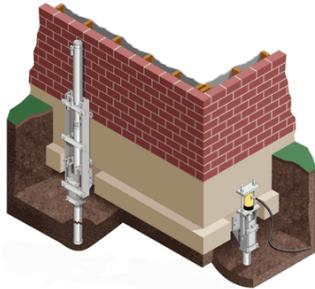
<p>ตัวอย่างแนวทางการซ่อมแซมการทรุดตัวของโครงสร้างอาคาร</p>

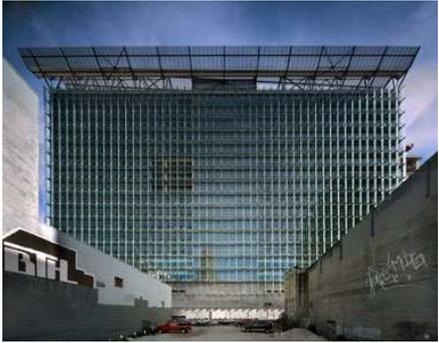
<p>United States Federal Building, San Francisco, California, U.S.A. by Morphosis (2007).</p>

<p>1.7 ความเหมาะสมต่อสภาพอากาศ</p>	<p>อาคารมีรูปแบบของสถาปัตยกรรมสมัยใหม่เสมือนเป็นกล่องขนาดใหญ่อันปราศจากส่วนยื่นเช่นชายคาเพื่อช่วยบังแดดและฝนตลอดจนลดความร้อนจากภายนอกที่เข้าสู่อาคารนอกจากนี้ยังถูกจัดวางให้มีด้านยาวขนานไปกับทิศทางการโคจรของดวงอาทิตย์จึงทำให้อาคารต้องรับแดดและความร้อนตลอดทั้งวัน</p>	<p>การออกแบบเพิ่มเติม fins, sunshades, และ louvers สำหรับ facade ของอาคารตามข้อ 1.1 จะช่วยลดทอนปัญหาเรื่องความเหมาะสมต่อสภาพอากาศในเขตร้อนชื้นของอาคารลงได้โดยอาจผนวกเข้ากับการเพิ่มเติมหลังคาที่มีน้ำหนักเบาและมีกรวยยื่นแนวชายคาที่มากขึ้น บนชั้นคาถาฟ้าอีกทางหนึ่งด้วยโดยหาวัสดุที่ใช้ทั้งสำหรับหลังคาและส่วนประกอบของ Sun-shading Devices ในข้างต้นนั้นสามารถใช้ประโยชน์จากพลังงานทดแทนตามธรรมชาติอาทิเช่นแผ่น PV หรือ Solar Cells ซึ่งใช้พลังงานแสงอาทิตย์ในการผลิตไฟฟ้าให้แก่อาคารแล้วก็จะทำให้เกิดสถาปัตยกรรมที่ดำรงอยู่ได้อย่างยั่งยืนรวมทั้งเป็นมิตรต่อสิ่งแวดล้อมอีกด้วย</p>

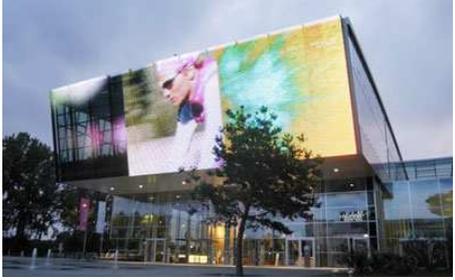
<p>ตัวอย่างสำหรับ LED Media Façade</p>

<p>Evelyn Grace Academy, Brixton, London, by ZahaHadid (2011).</p>
<p>1.9 เส้นทางเครื่องหมายป้ายและสื่อหน้าเข้าสู่อาคาร</p>	<p>อาคารมีการแสดงเส้นทางได้อย่างเหมาะสมมีความสะดวกสบายในการเดินทางเครื่องหมายและป้ายของคณะฯ มีความทันสมัยโดยเป็นป้ายแบบ Electronics แต่ถึงกระนั้นก็ยังมีข้อคิดเห็นบางประการที่สามารถนำไปใช้ในการปรับปรุงสิ่งที่มีอยู่เดิมให้มีประสิทธิภาพมากขึ้นได้</p>	<p>อาจจัดวางจอ LED ขนาดใหญ่บนผนังด้านหน้าที่หันเข้าสู่ถนนสาธารณะของอาคารและทำการฉายภาพที่ได้จากกล้องวงจรปิดต่างๆของคณะฯ แสดงกิจกรรมการเรียนการสอนที่เกิดขึ้นแบบ real time สู่อาคารหรือฉาย clip โฆษณาประชาสัมพันธ์ต่างๆของคณะฯ อันจะทำให้อาคารมีปฏิสัมพันธ์และสื่อสารกับผู้คนที่ได้สัญจรขึ้น</p>

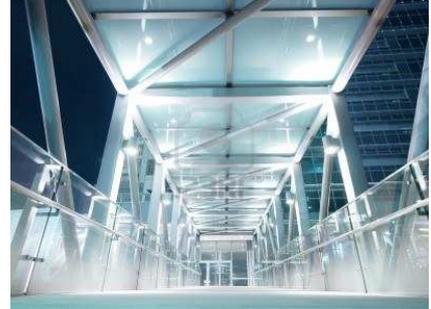
<p>ตัวอย่างทางเดินยกระดับที่มีหลังคาปกคลุมซึ่งเชื่อมต่อระหว่างอาคาร, University of Washington, Seattle, U.S.A. (2009).</p>

<p>1.10 ความสะดวกในการเข้าถึงอาคารจากทางวางผังแม่บทของสถาบันฯ</p>	<p>อาคารคณะครุศาสตร์อุตสาหกรรมสามารถเข้าถึงได้โดยสะดวกเมื่อพิจารณาจากการวางผังแม่บทของสถาบันฯ โดยเฉพาะทางรถยนต์ แต่การเข้าถึงจากทางเดินเท้ายังไม่ได้รับการอำนวยความสะดวกเท่าที่ควร นอกจากนี้การจัดระบบการจราจรของคณะฯ ยังมีปัญหาเพราะเปิดประตูทางเข้าออกสำหรับยานพาหนะเพียงแค่ 1 ประตู</p>	<p>1. จัดสร้างทางเดินยกระดับจากพื้นถนนที่มีหลังคาปกคลุมเชื่อมต่อกับอาคารอื่นๆในสถาบันฯ เพื่ออำนวยความสะดวกและความปลอดภัยให้แก่ผู้ใช้ทางเท้าซึ่งส่วนมากคือนักศึกษา 2. เปิดใช้ประตูทางเข้าออกสำหรับยานพาหนะทุกประตูพร้อมทั้งจัดระบบการจราจรและการจอดยานพาหนะใหม่ให้มีประสิทธิภาพมากขึ้นโดยให้ความสำคัญกับผู้ใช้ทางเท้าและผู้ใช้จักรยานเป็นสำคัญ</p>

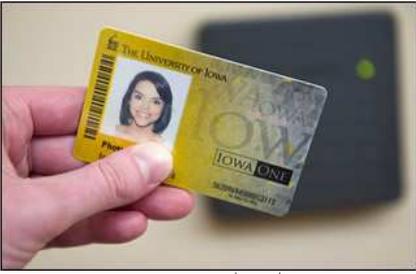
<p>ตัวอย่างของบัตรประจำตัวนักศึกษาซึ่งถูกเชื่อมโยงเข้ากับฐานข้อมูลของมหาวิทยาลัยผ่านระบบข้อมูลสารสนเทศซึ่งทำให้เจ้าของบัตรสามารถใช้บัตรประจำตัวของตนเป็น keycard access ผ่านเครื่อง scan ที่หน้าประตูทางเข้าอาคาร/ห้องเรียน/ห้องปฏิบัติการตามที่ได้รับอนุญาตจากทางคณะ/มหาวิทยาลัยในแต่ละภาคการศึกษา Source: University of Iowa, Iowa City, U.S.A. (2011).</p>

<p>1.11 ความปลอดภัยในการใช้อาคาร</p>	<p>อาคารยังคงมีข้อควรระวังเรื่องความปลอดภัยในการเข้าใช้อยู่หลายด้าน ยกตัวอย่างเช่นระบบไฟฟ้าสองส่ววง และป้ายบอกทางในกรณีฉุกเฉินทางหนีไฟและระบบควบคุมรักษาความปลอดภัย</p>	<p>ทำการซ่อมแซมเพิ่มเติมและปรับปรุงระบบต่างๆที่ได้กล่าวมา ให้ใช้งานได้อย่างเต็มประสิทธิภาพมีจำนวน/ ปริมาณที่เหมาะสมเนื่องปัญหาเร่งด่วนด้านความปลอดภัยคือการควบคุมการเข้าใช้และการรักษาความปลอดภัย อันเนื่องมาจากคดีลักทรัพย์ และโจรกรรมที่เคยมักเกิดขึ้น จึงจำเป็นต้องเพิ่มมาตรการอื่นๆ เช่น keycard access ควบคู่กับ surveillance cameras และ alarming systems</p>

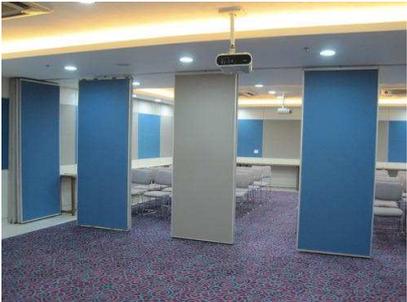
<p>ตัวอย่างของห้องเรียนที่ใช้ผนังซึ่งสามารถเลื่อนหรือพับเก็บได้เพื่อปรับเปลี่ยนขนาดและรูปทรงของห้องดังกล่าว</p>

<p>ตัวอย่าง Conceptual Diagram แสดงขั้นตอนในการปรับเปลี่ยนและขยายตัวสำหรับอาคาร UML, the Estonian Academy of Arts, Tallinn, Estonia โดย morePlatz, Rotterdam, the Netherlands (2012).</p>
<p>2. การตกแต่งภายใน</p>			
<p>2.1 รูปทรงห้องเรียน</p>	<p>ถึงแม้ว่าอาคารเรียนคณะครุศาสตร์อุตสาหกรรมมีรูปทรงห้องเรียนที่เหมาะสมกับกิจกรรมการเรียนการสอนแต่ห้องเรียนเหล่านั้นมีขนาดที่ตายตัวไม่สามารถขยายหรือลดพื้นที่เพื่อรองรับกิจกรรมซึ่งมีรูปแบบที่หลากหลายได้มากนัก</p>	<p>อาจมีการปรับปรุงใช้ผนังที่สามารถเลื่อนหรือพับเก็บได้เพื่อปรับเปลี่ยนขนาดและรูปทรงของห้องเรียนตามจำนวนและลักษณะกิจกรรมของผู้เรียนที่แตกต่างกัน</p>

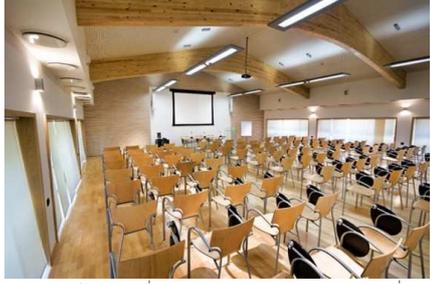
<p>ตัวอย่างของห้องเรียนที่มีบรรยากาศและการถ่ายเทอากาศที่ดีซึ่งก่อให้เกิดภาวะน่าสบาย</p>
<p>2.4 บรรยากาศและการถ่ายเทอากาศบริเวณทางเดิน</p>	<p>บรรยากาศบริเวณทางเดินให้ความรู้สึกสบายปลอดภัยมีแสงสว่างเพียงพอมีต้นไม้และพื้นที่สีเขียวเพิ่มบรรยากาศให้ดูสดชื่นไม่ร้อนโล่งมีการระบายอากาศที่ดีเหมาะแก่การใช้สอยมีระเบียบสามารถนั่งพักผ่อนพักคอยอ่านหนังสือได้ บรรยากาศบริเวณหน้าห้องเรียนมีแสงสว่างเพียงพอมีการระบายอากาศที่ดีทางเดินไม่วกไปวนมามีการแบ่งโซนของห้องตามประโยชน์ใช้สอยจึงทำให้เดินหาห้องเรียนได้ง่ายและมีความเป็นระเบียบเรียบร้อยแต่ในบางครั้งทางเดินที่เปิดโล่งเหล่านี้ถูกฝนสาดย้อนในกรณีที่มีพายุซึ่งมีกำลังลมแรง</p>	<p>การออกแบบเพิ่มเติมfins, sunshades, และlouvers สำหรับ facade ของอาคารตามข้อ 1.1 จะช่วยลดทอนปัญหาจากฝนสาดย้อนเข้าสู่ทางเดินที่เปิดโล่งได้แต่ในขณะเดียวกันต้องใช้อุปกรณ์ประกอบดังกล่าวให้เหมาะสมเพื่อมิให้เป็นอุปสรรคต่อการถ่ายเทอากาศและแสงสว่างจากธรรมชาติ</p>

<p>2.3 บรรยากาศและการถ่ายเทอากาศในห้องเรียน</p>	<p>บรรยากาศในห้องเรียนนั้นเหมาะแก่การเรียนมีสิ่งอำนวยความสะดวกพร้อมครุภัณฑ์แล้วไม่แออัดสบายตาอยู่ในสภาวะน่าสบายไม่รบกวนผู้เรียนหรือผู้ใช้สอยแต่กระนั้นก็ก็ตามห้องเรียนบางห้องมีแสงสว่างที่ไม่เหมาะสมรวมทั้งการระบายอากาศตามธรรมชาติที่จัดไว้ไม่เพียงพอ</p>	<p>ปรับปรุงแก้ไขเรื่องแสงสว่างทั้งแสงธรรมชาติและแสงประดิษฐ์ให้เหมาะสมในแต่ละกรณีตลอดจนปรับปรุงประสิทธิภาพในการระบายอากาศและการปรับอุณหภูมิทั้งโดยวิธีธรรมชาติและเครื่องกลโดยมุ่งเน้นไปที่การสร้างภาวะน่าสบายภายในห้องเรียนอย่างประหยัดพลังงาน</p>

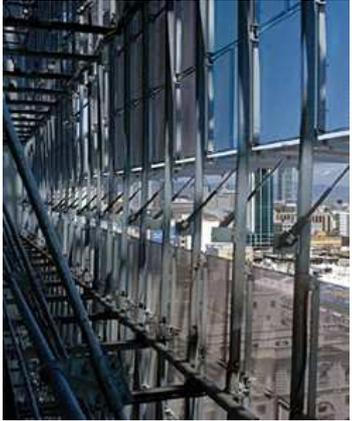
<p>รายละเอียดของ Air-gap Corridor/Catwalk ของอาคาร United States Federal Building, San Francisco, California, U.S.A. by Morphosis (2007).</p>

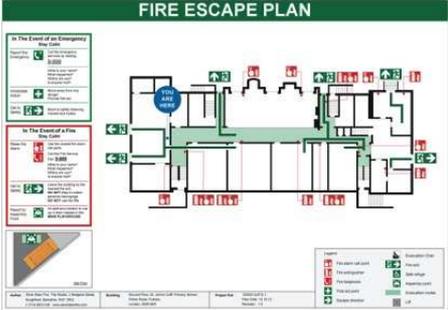
<p>ตัวอย่างป้ายแสดงเส้นทางหนีไฟออกจากอาคาร</p>
<p>3. ครุภัณฑ์อาคาร</p>			
<p>3.1 รูปแบบเฟอร์นิเจอร์ในห้องเรียน</p>	<p>อาคารเรียนคณะครุศาสตร์อุตสาหกรรม มีการจัดรูปแบบเฟอร์นิเจอร์ที่เหมาะสมกับกิจกรรมการเรียนการสอนทั้งในส่วนทฤษฎีและส่วนปฏิบัติ สภาพทั่วไปของเฟอร์นิเจอร์ถือว่าอยู่ในเกณฑ์ดีแต่มีบางห้องซึ่งเป็นประโยชน์ใช้สอยเฉพาะเช่นห้องปฏิบัติการสถาปัตยกรรมซึ่งต้องการเฟอร์นิเจอร์มีคุณลักษณะเฉพาะเช่นสามารถปรับความสูงต่ำให้เหมาะสมได้</p>	<p>จัดหาเฟอร์นิเจอร์ที่มีคุณลักษณะและจำนวนตามความต้องการของผู้ใช้งานโดยมุ่งเน้นให้สามารถปรับเปลี่ยนรูปแบบเพื่อรองรับการใช้งานได้หลากหลายมีความคงทนแข็งแรง มีความสวยงามและราคาประหยัดเมื่อเทียบกับคุณภาพ</p>

<p>2.5 เส้นทางเครื่องหมายป้ายและสีนำเข้าสู่ห้องเรียน</p>	<p>เส้นทางเดินไปสู่ส่วนต่างๆของอาคารมีหลายเส้นทางโดยเส้นทางทั้งหมดเชื่อมต่อกันง่ายต่อการเดินไปหาลิฟต์และบันไดจากชั้นแรกไปสู่ชั้นบนมีป้ายและเครื่องหมายบอกทางต่างๆ ซึ่งเป็นสื่อที่อำนวยความสะดวกในการนำไปสู่ห้องต่างๆได้ง่ายและรวดเร็วทั้งสำหรับทางเดินและทางออกต่างๆของอาคารสำหรับกรณีฉุกเฉินเช่นเหตุอัคคีภัยยังไม่ได้รับการเอาใจใส่เท่าใดนัก</p>	<p>ติดตั้งป้ายและสัญลักษณ์เครื่องหมายแสดงทางเดินและทางออกต่างๆของอาคารสำหรับกรณีฉุกเฉินให้เพียงพอและตั้งอยู่ในจุดสำคัญที่ผู้ใช้อาคารสามารถทำความเข้าใจและมองเห็นได้ง่ายโดยออกแบบให้มีความสอดคล้องกับแนวทางการแก้ไขปัญหาในข้อ1.11</p>

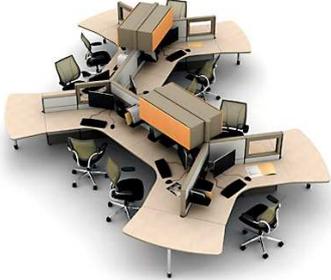
<p>ตัวอย่างรูปแบบเฟอร์นิเจอร์และการจัดวางซึ่งมีขนาดและสัดส่วนที่เหมาะสมกับผู้ใช้งานตลอดจนคุณลักษณะการใช้งานในรูปแบบของ Work Station รายบุคคล Source: Modular Office Furniture Manufacturer Supplier and Exporter, New Delhi, India (2012).</p>

<p>ตัวอย่างรูปแบบเฟอร์นิเจอร์และการจัดวางตลอดจนสีและวัสดุสำหรับห้องปฏิบัติการสถาปัตยกรรม Source: The School of Architecture, Planning, and Preservation at the University of Maryland, College Park, Maryland, U.S.A. (2013).</p>
<p>3.3 ขนาดและสัดส่วนของเฟอร์นิเจอร์</p>	<p>เฟอร์นิเจอร์ที่มีอยู่ในปัจจุบันมีสัดส่วนที่เหมาะสมกับสรีระร่างกายของผู้ใช้งานเป็นอย่างดีทำให้สะดวกต่อการใช้งาน และเหมาะสมกับขนาดของห้องเรียนมีเพียงบางส่วนเท่านั้นที่เฟอร์นิเจอร์มีขนาดและสัดส่วนไม่เหมาะสมอาทิเช่น ชั้นวางหนังสือมีขนาดเล็กเกินไป</p>	<p>จัดหาเฟอร์นิเจอร์ซึ่งมีขนาดและสัดส่วนที่เหมาะสมกับผู้ใช้งานตามหลัก Ergonomics ตลอดจนมีคุณลักษณะด้านการใช้งานได้ครบถ้วนตามความต้องการในจำนวนที่เพียงพอ</p>
