การเก็บข้อมูลการเกิดแผ่นดินถล่ม
โครงการ “การศึกษาพฤติกรรมของดินถล่มในจังหวัดภูเก็ต”

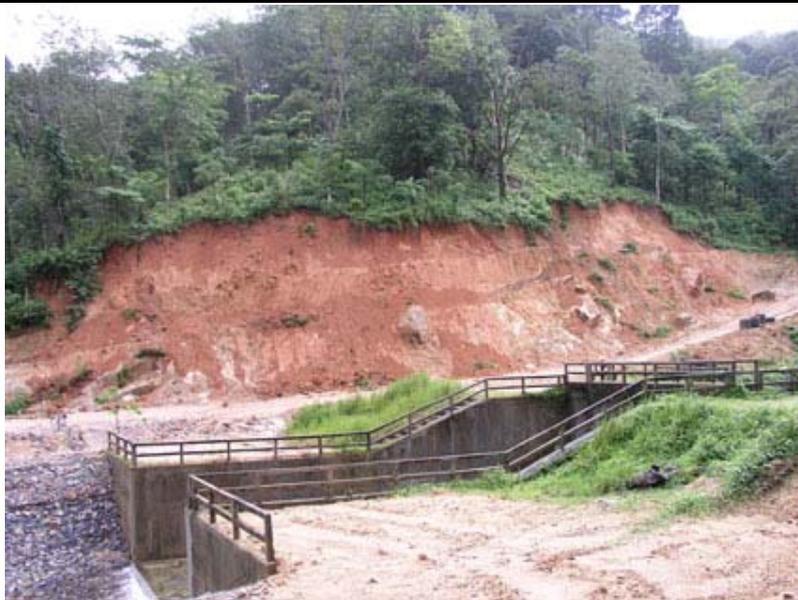
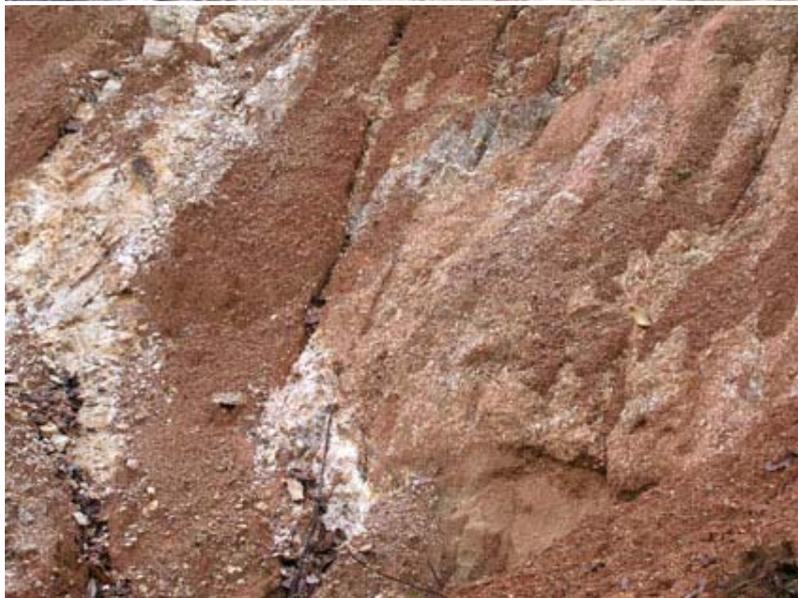
ชื่อรอยพิบัติ	KL01	ตำแหน่ง N:	877,204		
วันที่สำรวจ	22-10-03	E:	422,399		
สถานที่	ฝ่ายบางหวาน	วันที่เกิด			
ลักษณะการพิบัติ	Slide	สาเหตุการพิบัติ	ฝนตกหนัก		
ลักษณะ Material	Debris	สภาพโดยรอบ	พื้นที่ป่า		
ลักษณะดิน	Colluvium	ขนาดการพิบัติ (เมตร)	กว้าง	สูง	ลึก
ชนิดดิน	Clayey Gravel		100	3	2
บริเวณที่พิบัติ	เนินเขา/งานดินชุด	ปริมาตรดิน (ลบ.ม.)	600	ความชัน ของลาด	60

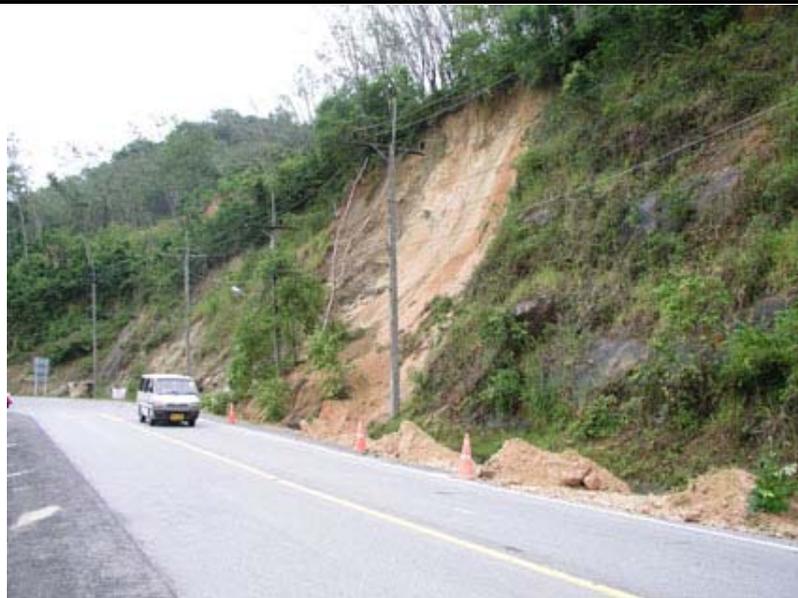
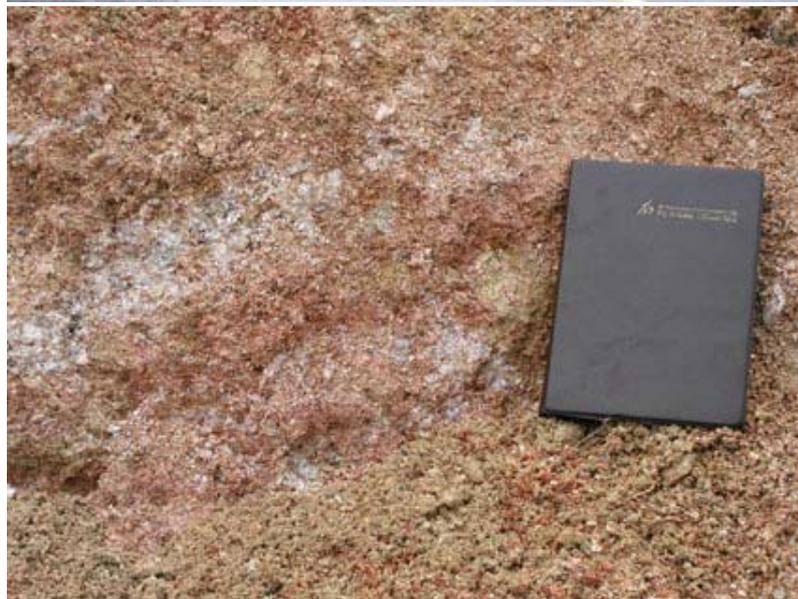
ชื่อรอยพิบัติ	KL02	ตำแหน่ง N:	878,323		
วันที่สำรวจ	22-10-03	E:	420,464		
สถานที่	ถนนกมลา-ป่าตอง	วันที่เกิด	21-10-03		
ลักษณะการพิบัติ	Slide	สาเหตุการพิบัติ	ฝนตกหนัก		
ลักษณะ Material	Debris	สภาพโดยรอบ	ถนน		
ลักษณะดิน	Residual Soil	ขนาดการพิบัติ (เมตร)	กว้าง	สูง	ลึก
ชนิดดิน	Clayey Gravel		20	2	1
บริเวณที่พิบัติ	เนินเขา	ปริมาตรดิน (ลบ.ม.)	40	ความชัน ของลาด	60

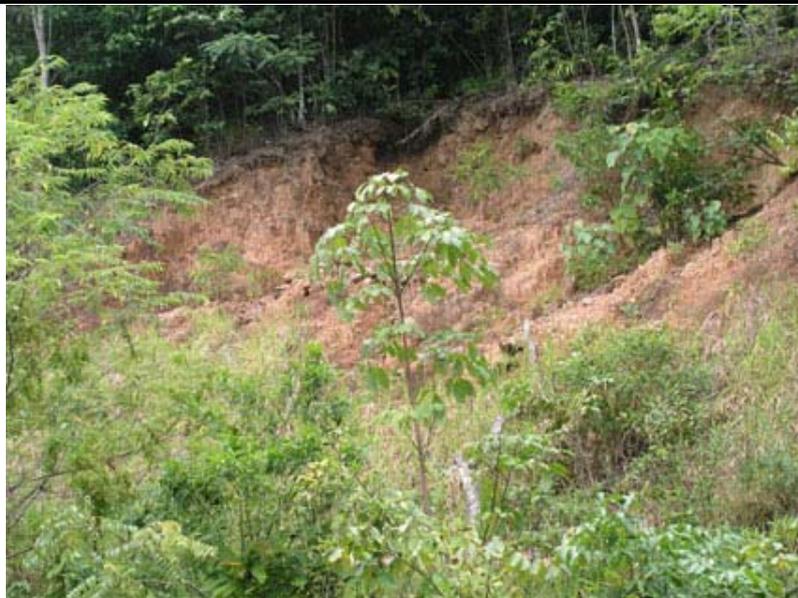
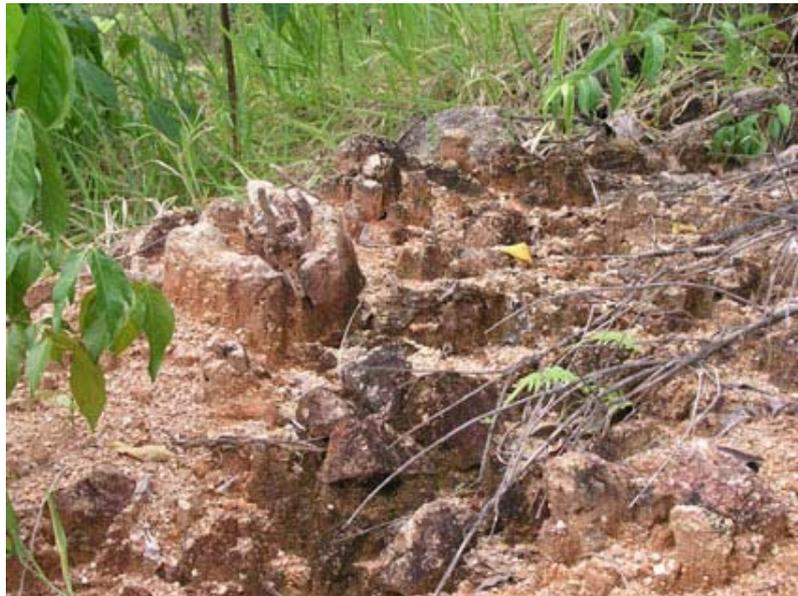
ชื่อรอยพิบัติ	KL03	ตำแหน่ง N:	877,457		
วันที่สำรวจ	2-12-03	E:	420,351		
สถานที่	ถนนกมลา-ป่าตอง	วันที่เกิด	21-10-03		
ลักษณะการพิบัติ	Slide	สาเหตุการพิบัติ	ฝนตกหนัก		
ลักษณะ Material	Debris	สภาพโดยรอบ	ถนน		
ลักษณะดิน	Colluvial	ขนาดการพิบัติ (เมตร)	กว้าง	สูง	ลึก
ชนิดดิน	Weathered Rock		20	5	2
บริเวณที่พิบัติ	เนินเขา	ปริมาตรดิน (ลบ.ม.)	200	ความชัน ของลาด	60

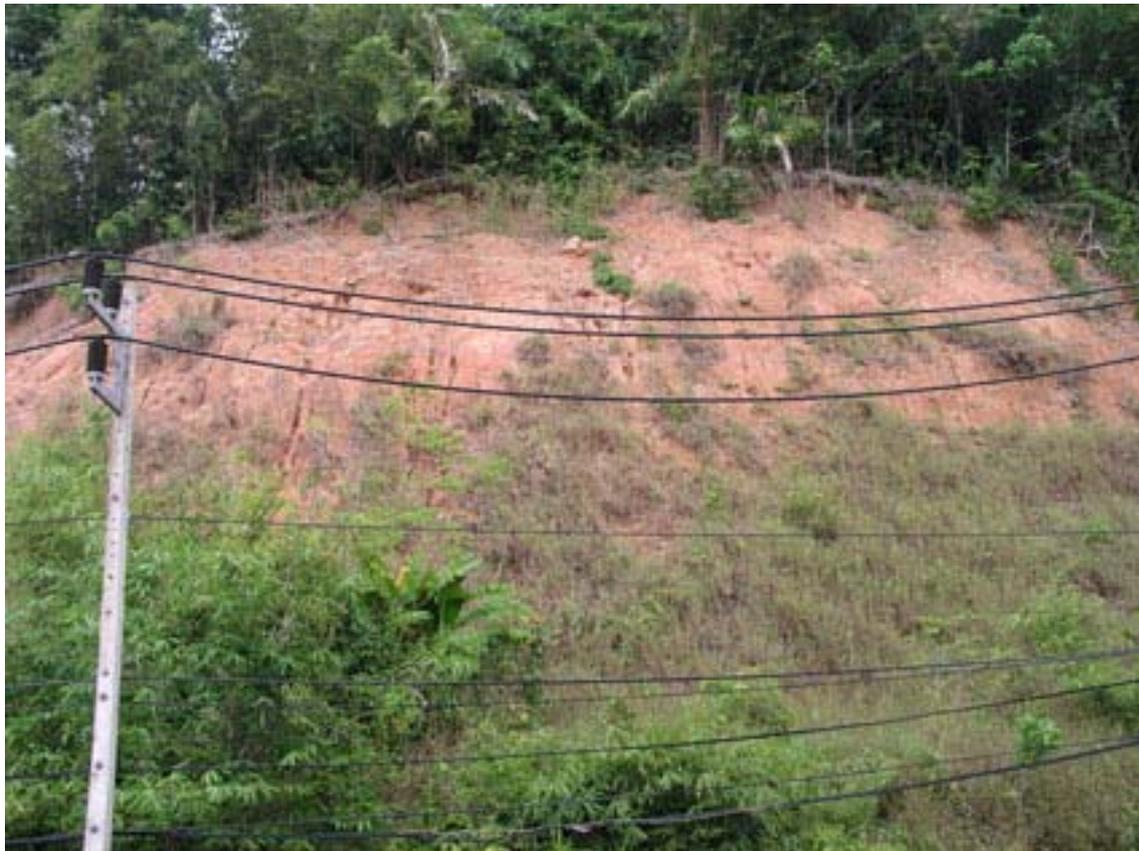
ชื่อรอยพิบัติ	KL04	ตำแหน่ง N:	880,992		
วันที่สำรวจ	2-12-03	E:	420,758		
สถานที่	ถนนกมลา-ป่าตอง	วันที่เกิด	21-10-03		
ลักษณะการพิบัติ	Slide	สาเหตุการพิบัติ	ฝนตกหนัก		
ลักษณะ Material	Debris	สภาพโดยรอบ	ถนน		
ลักษณะดิน	Colluvial	ขนาดการพิบัติ (เมตร)	กว้าง	สูง	ลึก
ชนิดดิน	Gravelly Clay		20	3	1
บริเวณที่พิบัติ	เนินเขา	ปริมาตรดิน (ลบ.ม.)	60	ความชัน ของลาด	60

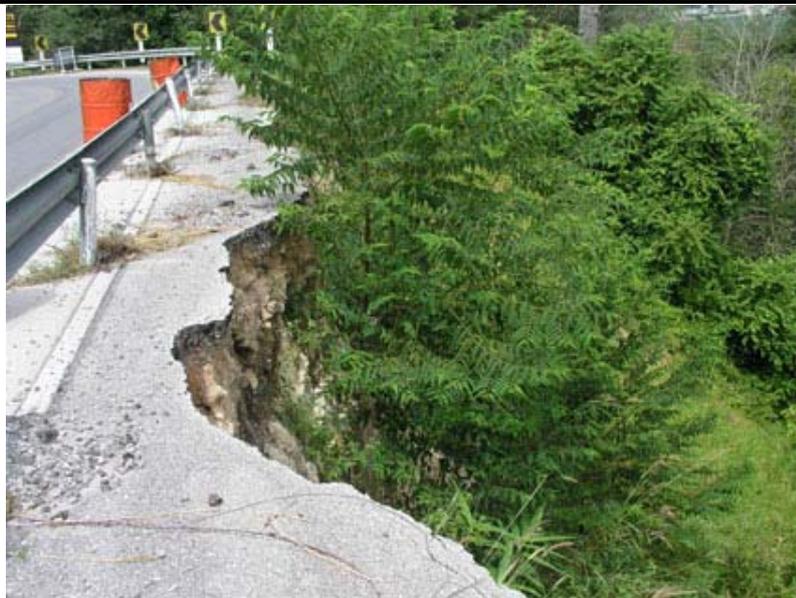
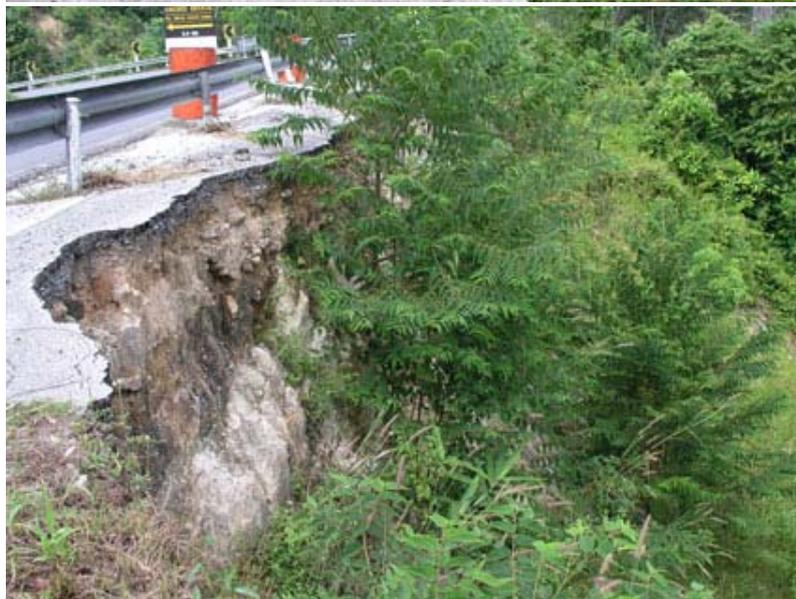
ชื่อรอยพิบัติ	KL05	ตำแหน่ง N:	877,375		
วันที่สำรวจ	2-12-03	E:	420,426		
สถานที่	ถนนกมลา-ป่าตอง	วันที่เกิด	21-10-03		
ลักษณะการพิบัติ	Slide	สาเหตุการพิบัติ	ฝนตกหนัก/น้ำกัดเซาะ		
ลักษณะ Material	Debris	สภาพโดยรอบ	ถนน		
ลักษณะดิน	Residual Soil	ขนาดการพิบัติ (เมตร)	กว้าง	สูง	ลึก
ชนิดดิน	Clayey Gravel		20	5	2
บริเวณที่พิบัติ	ลาดถนน	ปริมาตรดิน (ลบ.ม.)	200	ความชัน ของลาด	60

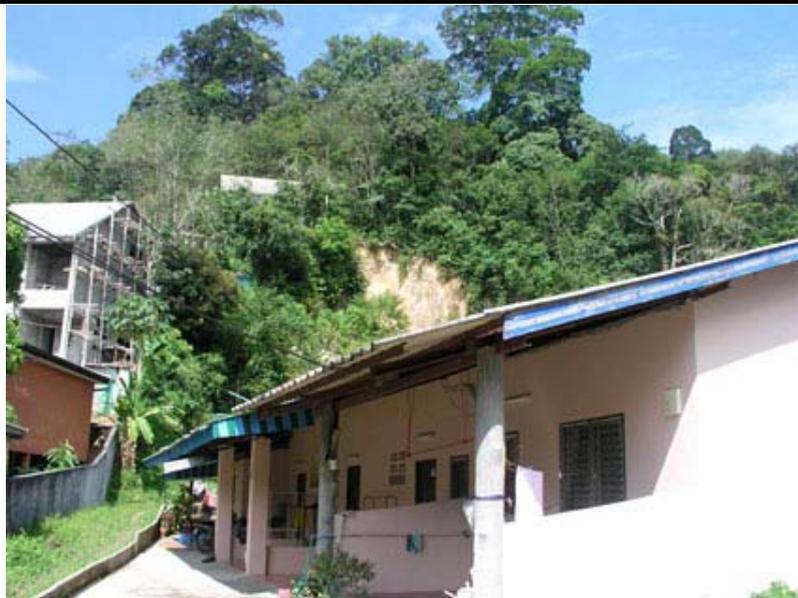
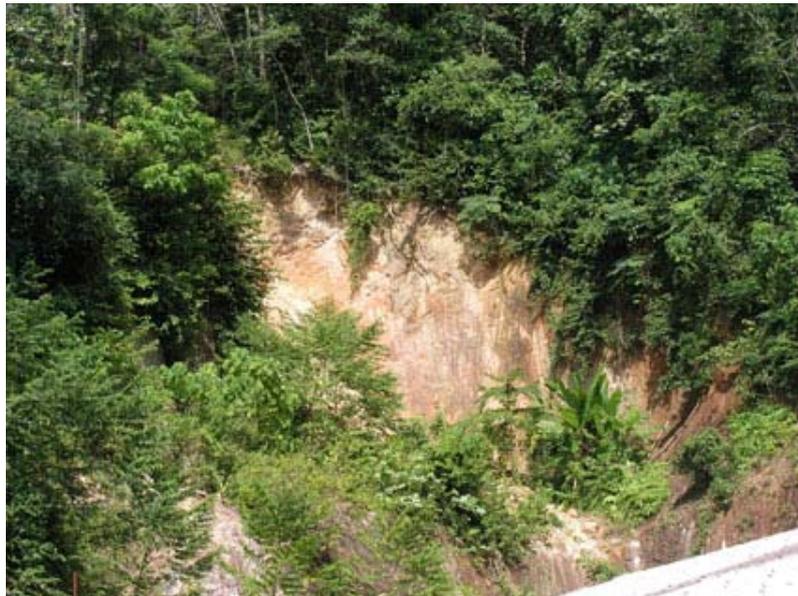
ชื่อรอยพิบัติ	KL06	ตำแหน่ง N:	877,928		
วันที่สำรวจ	2-12-03	E:	422,119		
สถานที่	บ้านบางหวาน	วันที่เกิด	21-10-03		
ลักษณะการพิบัติ	Slide	สาเหตุการพิบัติ	ฝนตกหนัก		
ลักษณะ Material	Debris	สภาพโดยรอบ	ที่อยู่อาศัย		
ลักษณะดิน	Residual Soil	ขนาดการพิบัติ (เมตร)	กว้าง	สูง	ลึก
ชนิดดิน	Clayey Gravel		30	10	5
บริเวณที่พิบัติ	เนินเขา	ปริมาตรดิน (ลบ.ม.)	1,500	ความชัน ของลาด	45

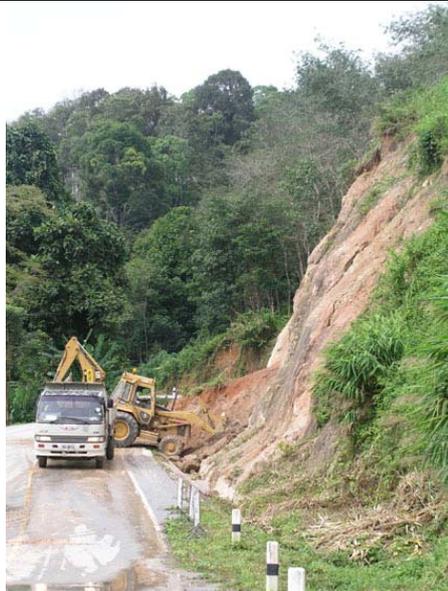
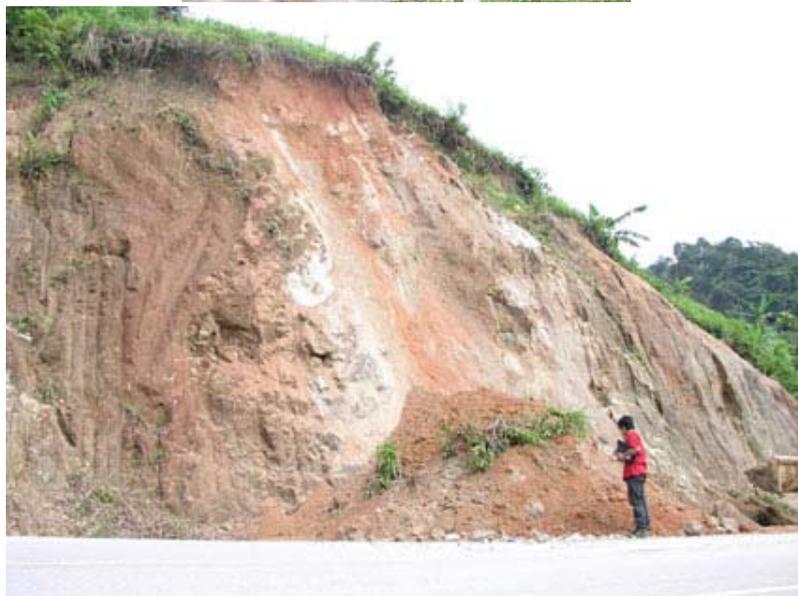
ชื่อรอยพิบัติ	PT01	ตำแหน่ง N:	870,905		
วันที่สำรวจ	22-10-03	E:	423,517		
สถานที่	ถนนท่าลิบปี	วันที่เกิด	21-10-03		
ลักษณะการพิบัติ	Slide	สาเหตุการพิบัติ	ฝนตกหนัก		
ลักษณะ Material	Debris	สภาพโดยรอบ	ถนน		
ลักษณะดิน	Colluvium	ขนาดการพิบัติ (เมตร)	กว้าง	สูง	ลึก
ชนิดดิน	Gravelly Clay		10	3	1
บริเวณที่พิบัติ	ลาดดินบนเขา	ปริมาตรดิน (ลบ.ม.)	30	ความชัน ของลาด	70

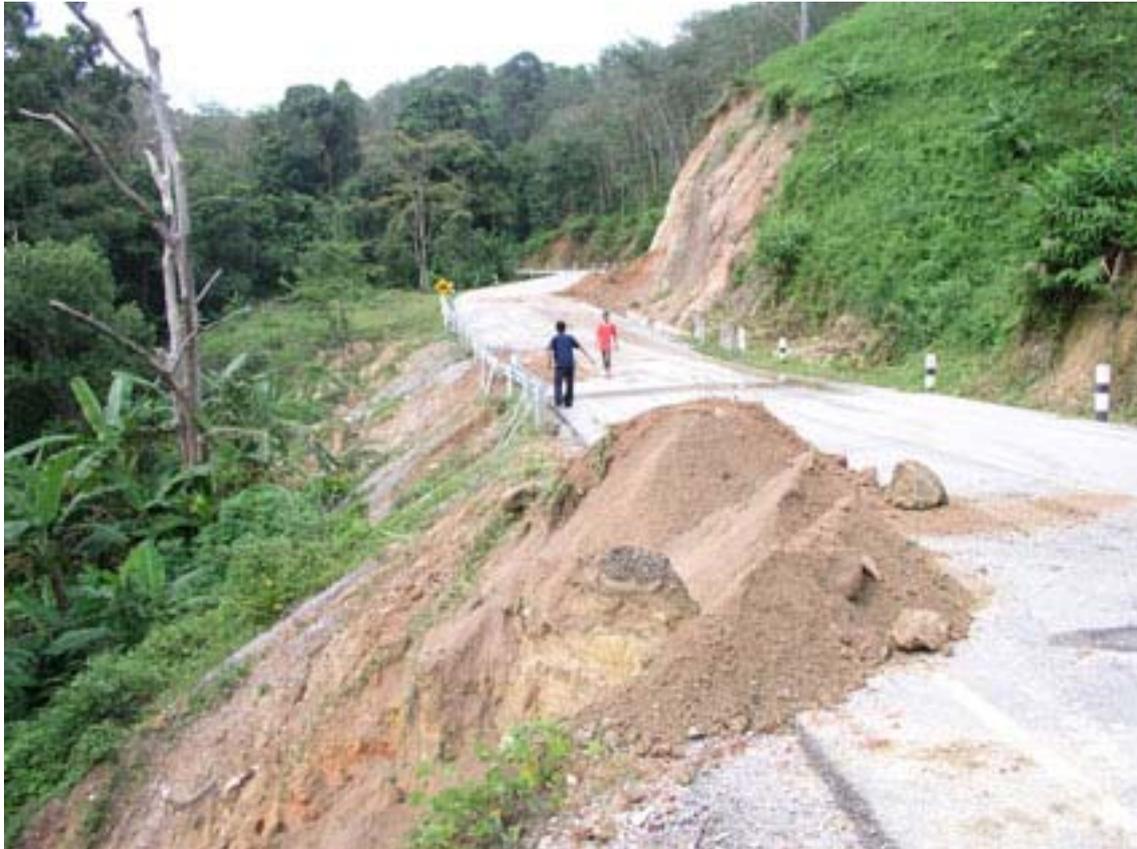
ชื่อรอยพิบัติ	PT02	ตำแหน่ง N:	870,806		
วันที่สำรวจ	22-10-03	E:	423,648		
สถานที่	ถนนห้าสิบปี	วันที่เกิด	21-10-03		
ลักษณะการพิบัติ	Slide	สาเหตุการพิบัติ	ฝนตกหนัก		
ลักษณะ Material	Debris	สภาพโดยรอบ	ถนน		
ลักษณะดิน	Colluvium	ขนาดการพิบัติ (เมตร)	กว้าง	สูง	ลึก
ชนิดดิน	Gravelly Clay		15	5	2
บริเวณที่พิบัติ	ลาดถนน	ปริมาตรดิน (ลบ.ม.)	150	ความชัน ของลาด	45

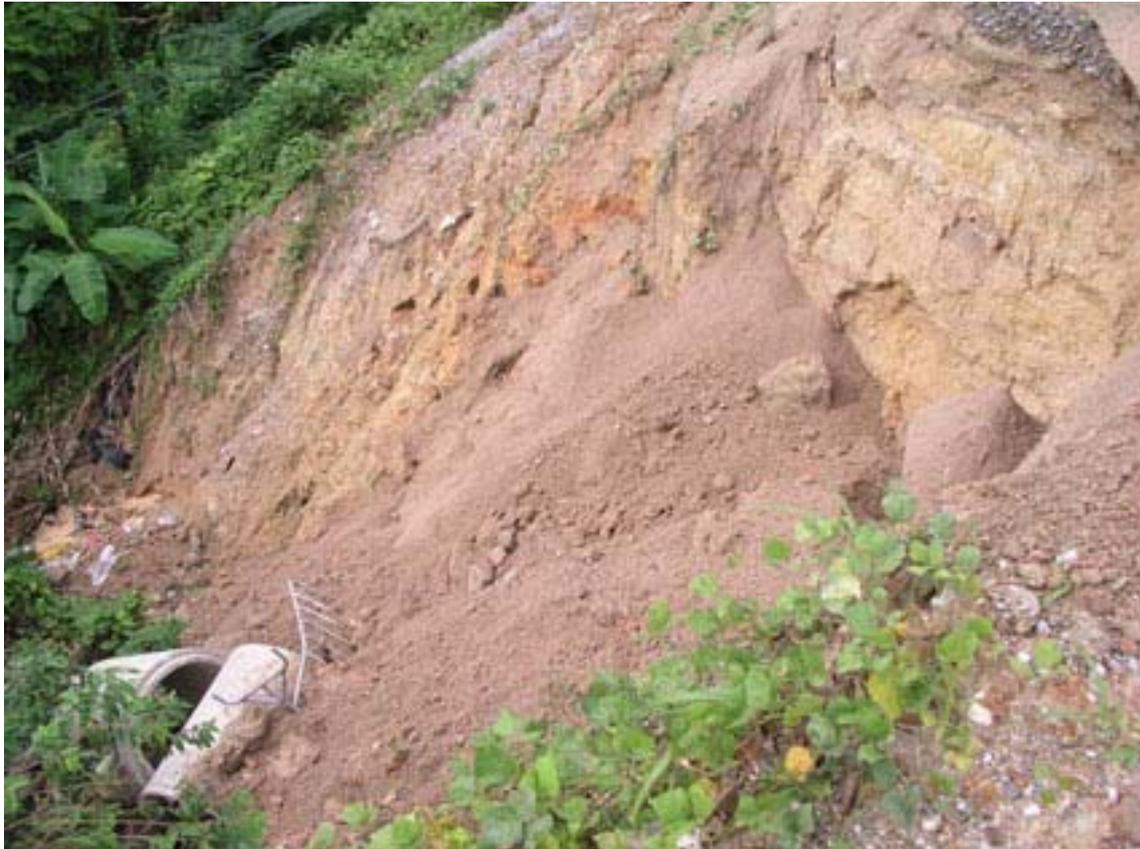
ชื่อรอยพิบัติ	PT03	ตำแหน่ง N:	870,779		
วันที่สำรวจ	22-10-03	E:	423,649		
สถานที่	ถนนห้าสิบปี	วันที่เกิด	21-10-03		
ลักษณะการพิบัติ	การก่ตเซาะ	สาเหตุการพิบัติ	ฝนตกหนัก		
ลักษณะ Material	Debris	สภาพโดยรอบ	ถนน		
ลักษณะดิน	ดินถม	ขนาดการพิบัติ (เมตร)	กว้าง	สูง	ลึก
ชนิดดิน	ดินถม		5	5	2
บริเวณที่พิบัติ	ลาดถนน	ปริมาตรดิน (ลบ.ม.)	50	ความชัน ของลาด	45

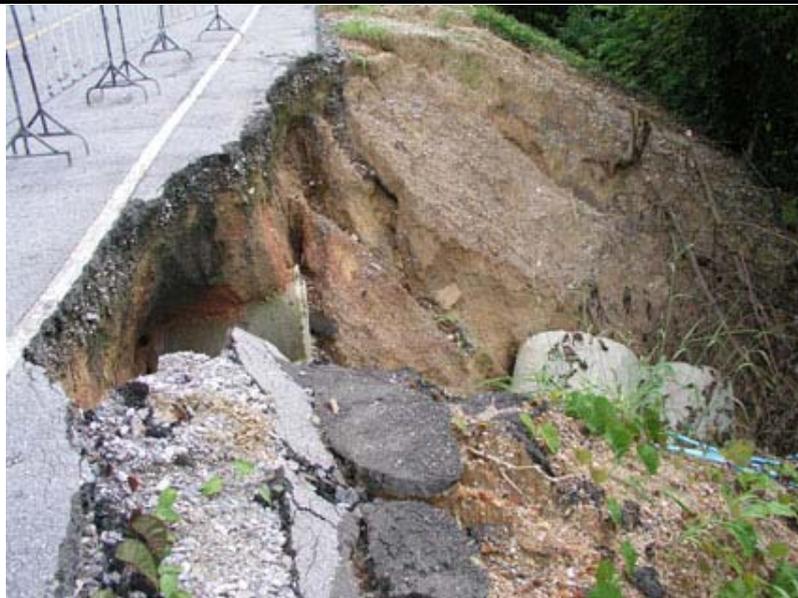
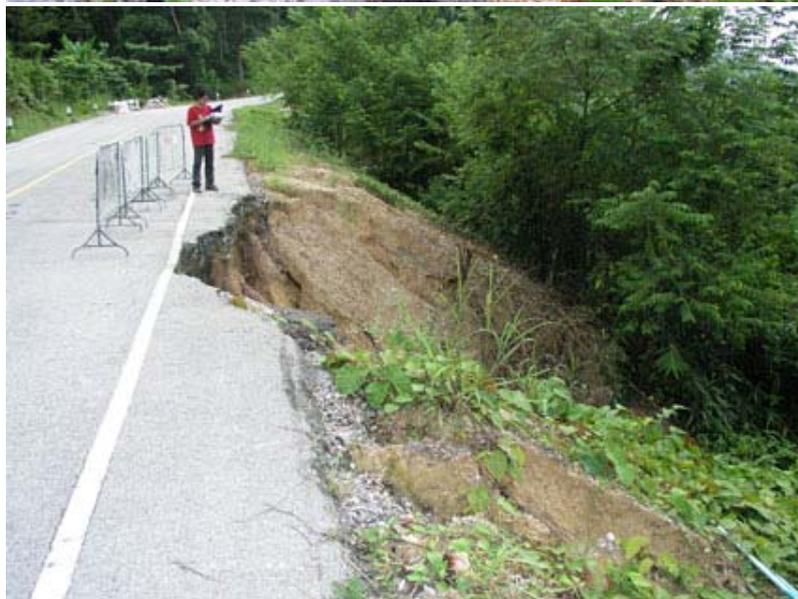
ชื่อรอยพิบัติ	PT04	ตำแหน่ง N:	871,713		
วันที่สำรวจ	22-10-03	E:	423,501		
สถานที่	ถนนห้าสิบปี	วันที่เกิด	21-10-03		
ลักษณะการพิบัติ	Slide	สาเหตุการพิบัติ	ฝนตกหนัก		
ลักษณะ Material	Debris	สภาพโดยรอบ	ถนน		
ลักษณะดิน	Residual Soil	ขนาดการพิบัติ (เมตร)	กว้าง	สูง	ลึก
ชนิดดิน	Weathered Rock		8	5	1
บริเวณที่พิบัติ	ลาดถนน	ปริมาตรดิน (ลบ.ม.)	40	ความชัน ของลาด	45

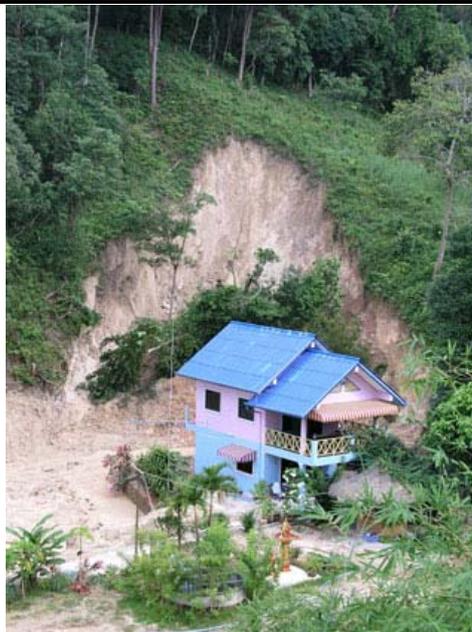
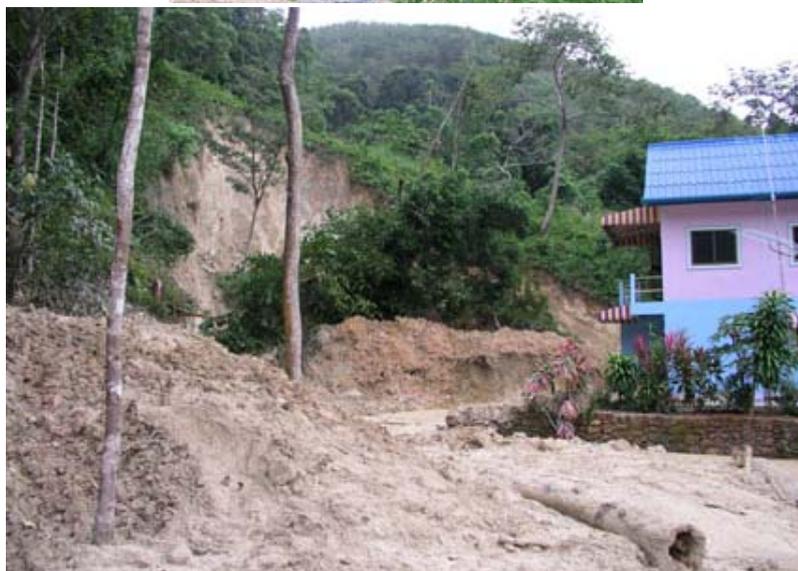
ชื่อรอยพิบัติ	PT05	ตำแหน่ง N:	872,793		
วันที่สำรวจ	22-10-03	E:	424,115		
สถานที่	ถนนห้าสิบปี	วันที่เกิด	21-10-03		
ลักษณะการพิบัติ	Slide	สาเหตุการพิบัติ	ฝนตกหนัก		
ลักษณะ Material	Debris	สภาพโดยรอบ	ที่อยู่อาศัย		
ลักษณะดิน	Colluvial	ขนาดการพิบัติ (เมตร)	กว้าง	สูง	ลึก
ชนิดดิน	Gravelly Clay		20	10	8
บริเวณที่พิบัติ	เนินเขา	ปริมาตรดิน (ลบ.ม.)	1,600	ความชัน ของลาด	45

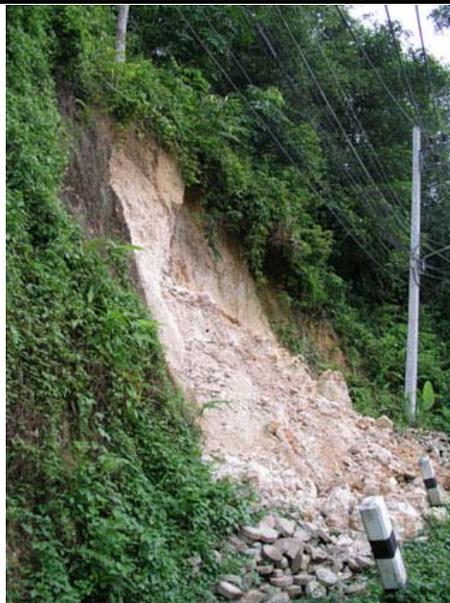
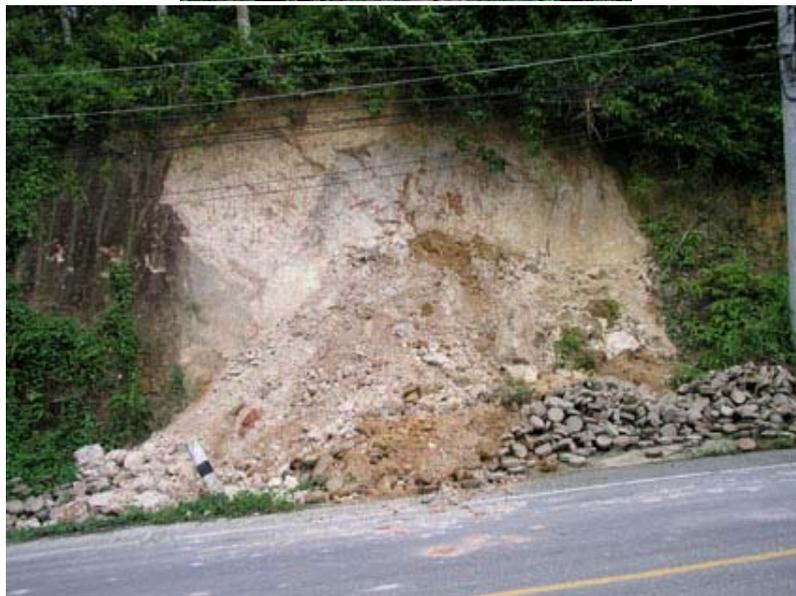
ชื่อรอยพิบัติ	PT06	ตำแหน่ง N:	872,975		
วันที่สำรวจ	22-10-03	E:	424,128		
สถานที่	ห้าสิบปี	วันที่เกิด	21-10-03		
ลักษณะการพิบัติ	Slide	สาเหตุการพิบัติ	ฝนตกหนัก		
ลักษณะ Material	Debris	สภาพโดยรอบ	ถนน		
ลักษณะดิน	Residual Soil	ขนาดการพิบัติ (เมตร)	กว้าง	สูง	ลึก
ชนิดดิน	Weathered Rock		5	3	1
บริเวณที่พิบัติ	เนินเขา	ปริมาตรดิน (ลบ.ม.)	15	ความชัน ของลาด	80

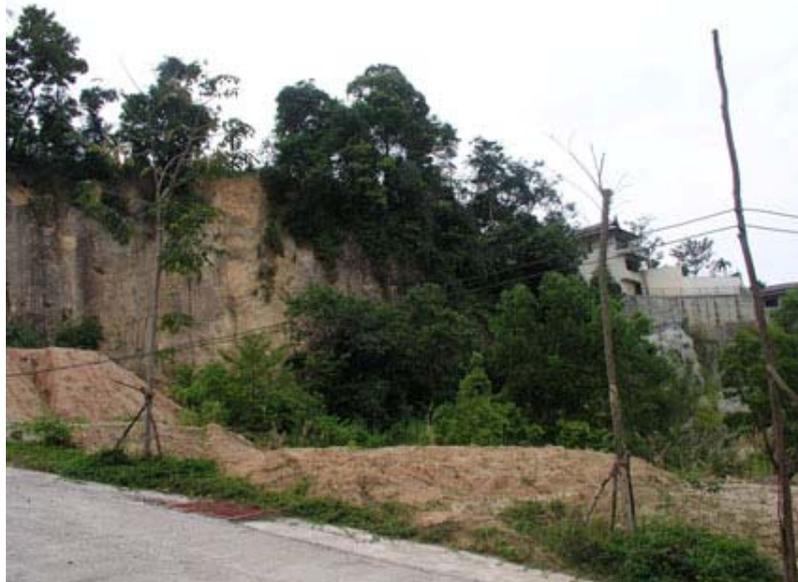
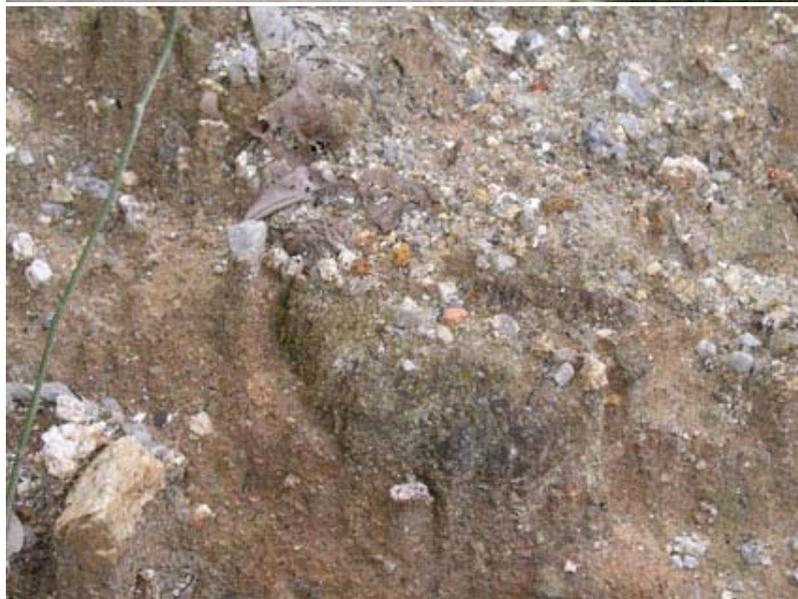
ชื่อรอยพิบัติ	PT07	ตำแหน่ง N:	870,956		
วันที่สำรวจ	1-12-03	E:	422,734		
สถานที่	ถนนห้าสิบปี	วันที่เกิด	21-10-03		
ลักษณะการพิบัติ	Slide ,Erosion	สาเหตุการพิบัติ	ฝนตกหนัก		
ลักษณะ Material	Debris	สภาพโดยรอบ	ที่อยู่อาศัย		
ลักษณะดิน	Residual Soil	ขนาดการพิบัติ (เมตร)	กว้าง	สูง	ลึก
ชนิดดิน	Gravelly Clay		10	5	1
บริเวณที่พิบัติ	เนินเขา/งานดินชุด	ปริมาตรดิน (ลบ.ม.)	50	ความชัน ของลาด	80

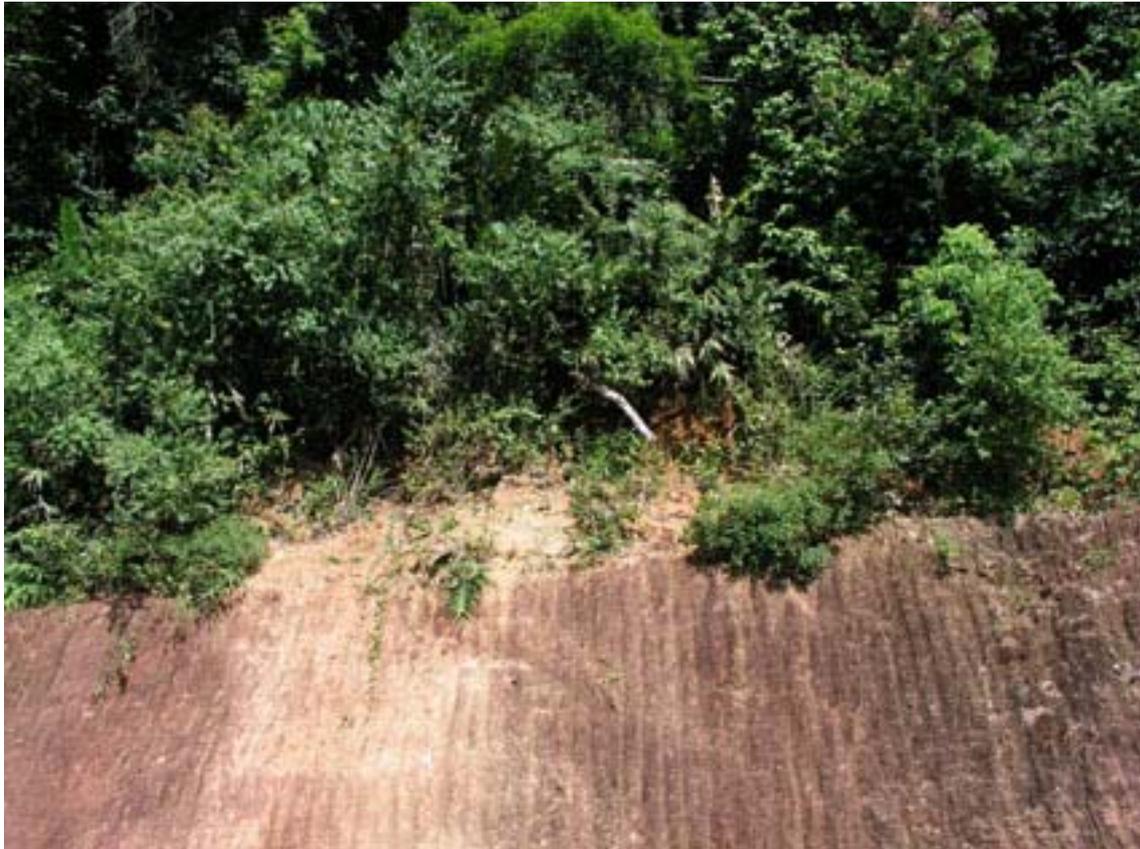
ชื่อรอยพิบัติ	PT08	ตำแหน่ง N:	871,001		
วันที่สำรวจ	3-12-03	E:	423,066		
สถานที่	ถนนห้าสิบปี	วันที่เกิด	21-10-03		
ลักษณะการพิบัติ	Slide	สาเหตุการพิบัติ	ฝนตกหนัก		
ลักษณะ Material	Debris	สภาพโดยรอบ	ถนน		
ลักษณะดิน	Residual Soil	ขนาดการพิบัติ (เมตร)	กว้าง	สูง	ลึก
ชนิดดิน	Gravelly Clay		10	5	1
บริเวณที่พิบัติ	เนินเขา/งานดินซุด	ปริมาตรดิน (ลบ.ม.)	50	ความชัน ของลาด	80

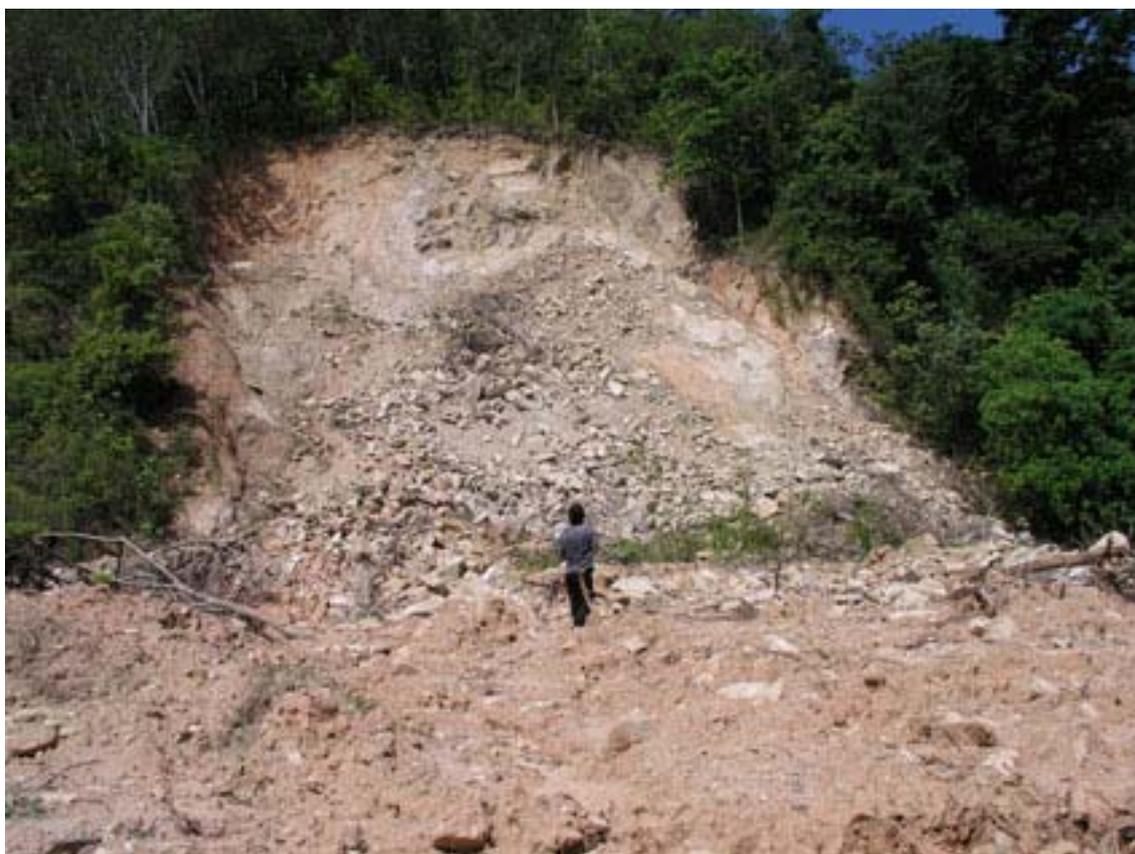
ชื่อรอยพิบัติ	PT09	ตำแหน่ง N:	870,413		
วันที่สำรวจ	3-12-03	E:	421,385		
สถานที่	ถนนศิริราชย์	วันที่เกิด	21-10-03		
ลักษณะการพิบัติ	Slide, Rock Fall	สาเหตุการพิบัติ	ฝนตกหนัก		
ลักษณะ Material	Debris	สภาพโดยรอบ	แหล่งดินซุด		
ลักษณะดิน	Residual Soil, Colluvium	ขนาดการพิบัติ (เมตร)	กว้าง	สูง	ลึก
ชนิดดิน	Gravelly Clay, Rock		30	10	2
บริเวณที่พิบัติ	เนินเขา	ปริมาตรดิน (ลบ.ม.)	600	ความชัน ของลาด	60

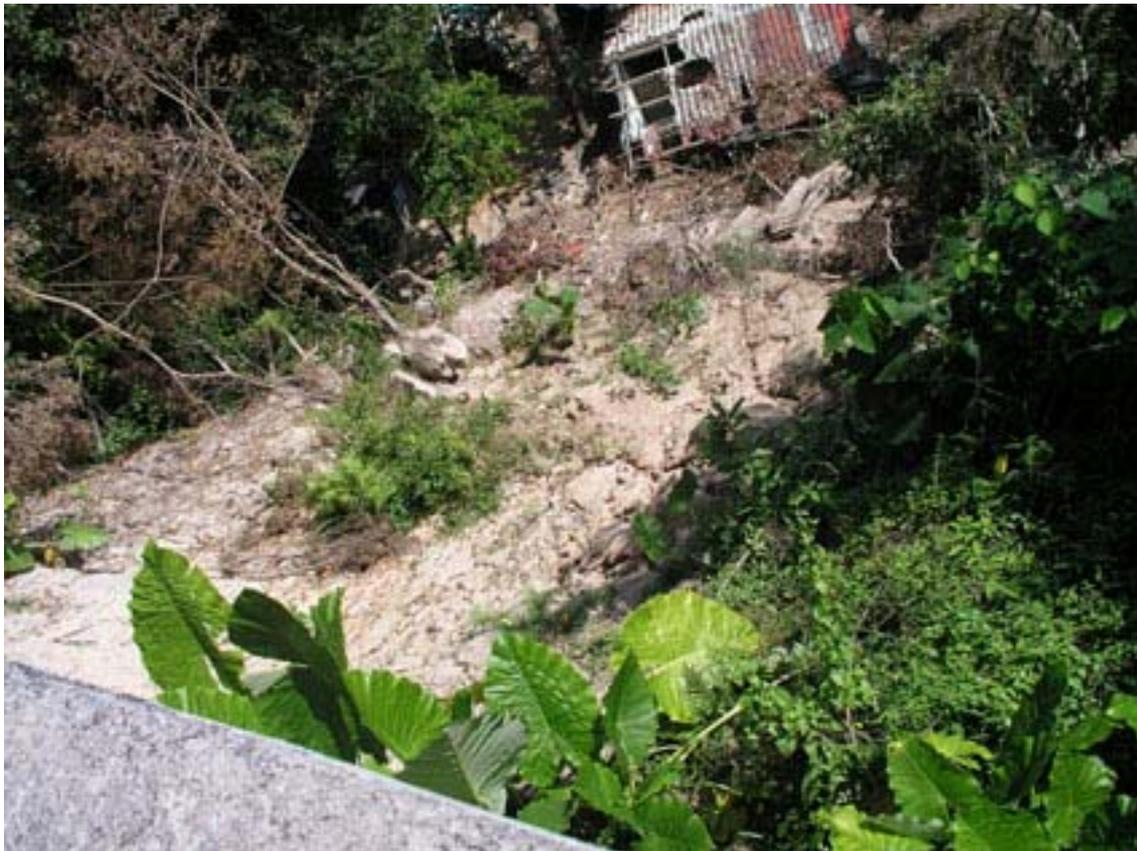
ชื่อรอยพิบัติ	PT10	ตำแหน่ง N:	871,622		
วันที่สำรวจ	3-12-03	E:	421,362		
สถานที่	ถนนหมื่นเทิน	วันที่เกิด	21-10-03		
ลักษณะการพิบัติ	Slide	สาเหตุการพิบัติ	ฝนตกหนัก		
ลักษณะ Material	Debris	สภาพโดยรอบ	ถนน		
ลักษณะดิน	Colluvial	ขนาดการพิบัติ (เมตร)	กว้าง	สูง	ลึก
ชนิดดิน	Gravelly Clay		10	5	1
บริเวณที่พิบัติ	ลาดถนน	ปริมาตรดิน (ลบ.ม.)	50	ความชัน ของลาด	45

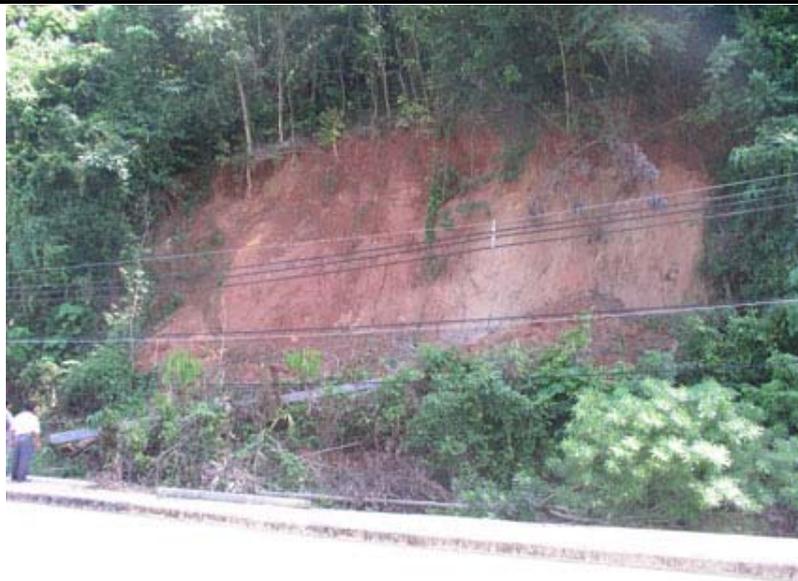
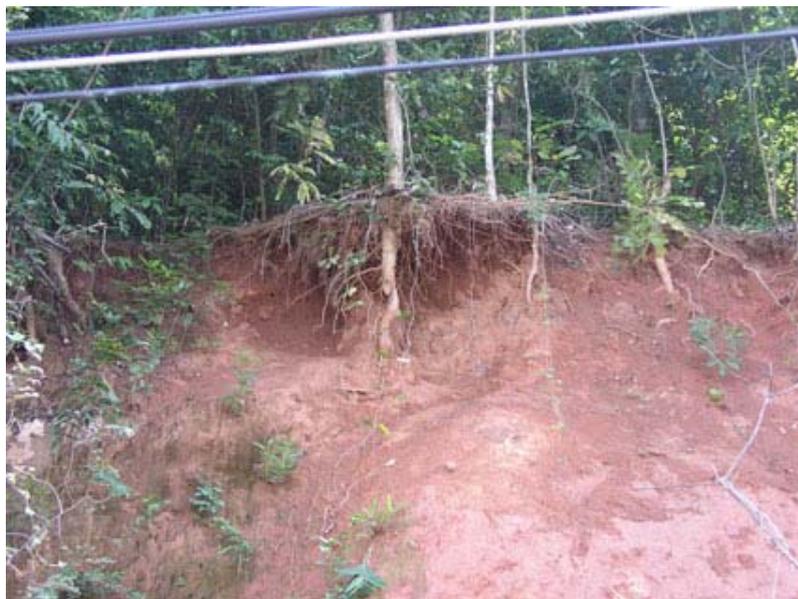
ชื่อรอยพิบัติ	PT11	ตำแหน่ง N:	871,342		
วันที่สำรวจ	3-12-03	E:	420,636		
สถานที่		วันที่เกิด	21-10-03		
ลักษณะการพิบัติ	Slide	สาเหตุการพิบัติ	ฝนตกหนัก		
ลักษณะ Material	Debris	สภาพโดยรอบ	ถนน		
ลักษณะดิน	Residual Soil	ขนาดการพิบัติ (เมตร)	กว้าง	สูง	ลึก
ชนิดดิน	Gravelly Clay		20	8	2
บริเวณที่พิบัติ	เนินเขา	ปริมาตรดิน (ลบ.ม.)	320	ความชัน ของลาด	70

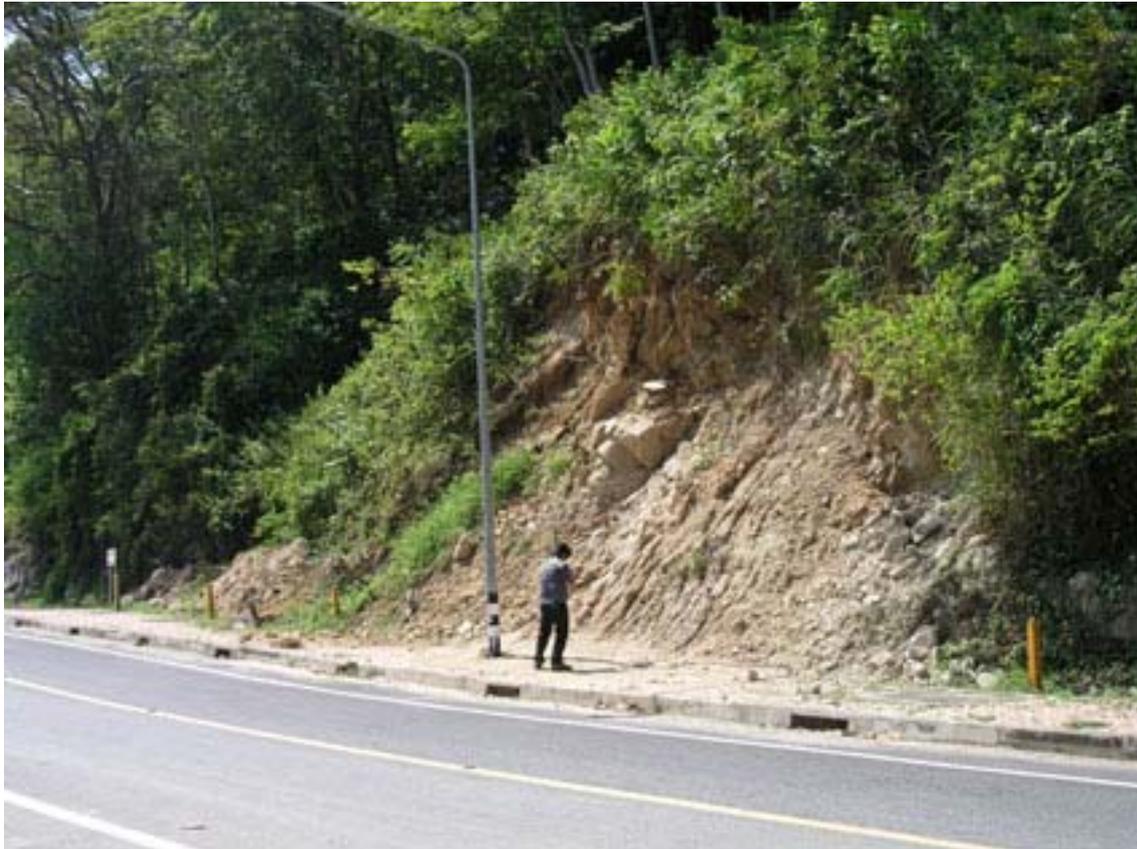
ชื่อรอยพิบัติ	PT12	ตำแหน่ง N:	871,785		
วันที่สำรวจ	3-12-03	E:	419,698		
สถานที่		วันที่เกิด	21-10-03		
ลักษณะการพิบัติ	Slide, Rock Fall	สาเหตุการพิบัติ	ฝนตกหนัก		
ลักษณะ Material	Debris	สภาพโดยรอบ	ถนน		
ลักษณะดิน	Residual Soil, Colluvium	ขนาดการพิบัติ (เมตร)	กว้าง	สูง	ลึก
ชนิดดิน	Gravelly Clay, Rock		10	6	2
บริเวณที่พิบัติ	เนินเขา	ปริมาตรดิน (ลบ.ม.)	120	ความชัน ของลาด	45

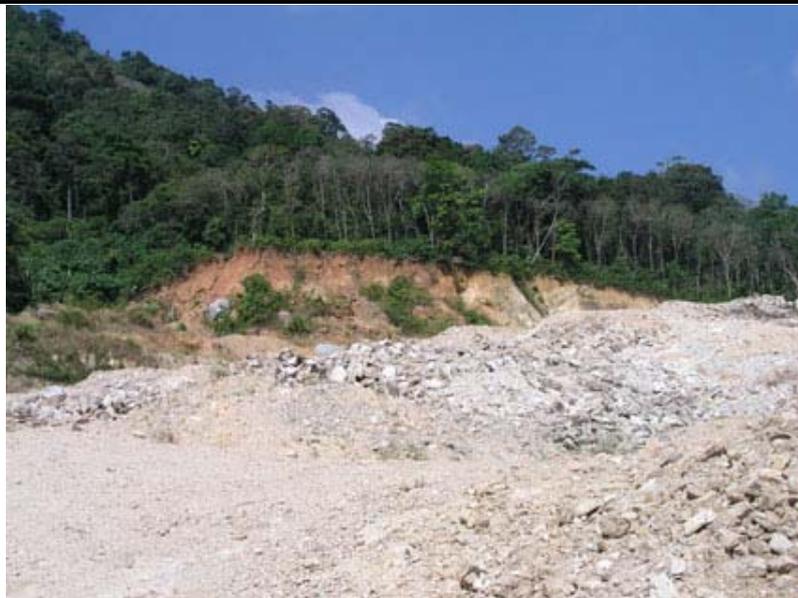
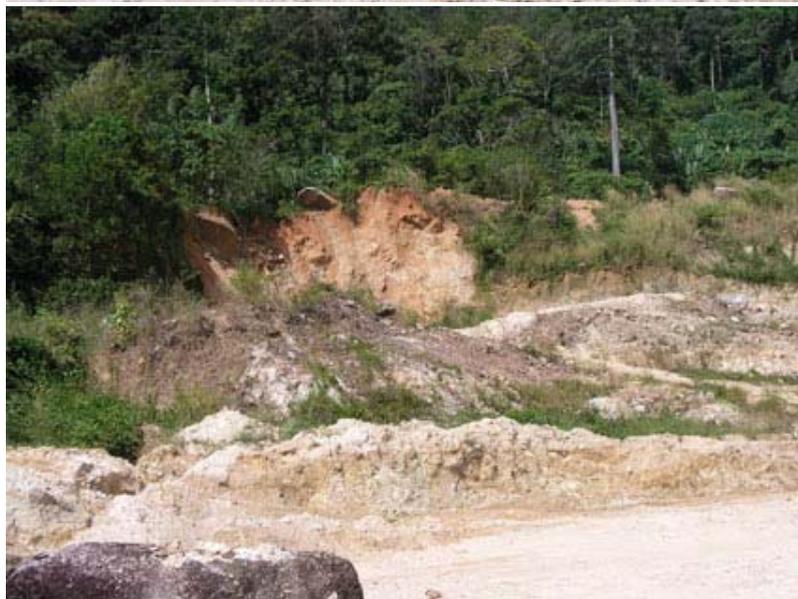
ชื่อรอยพิบัติ	PT13	ตำแหน่ง N:	873,806		
วันที่สำรวจ	3-12-03	E:	424,263		
สถานที่	ถนนภูเก็ต-ป่าตอง	วันที่เกิด	21-10-03		
ลักษณะการพิบัติ	Slide	สาเหตุการพิบัติ	ฝนตกหนัก		
ลักษณะ Material	Debris	สภาพโดยรอบ	พื้นที่เกษตรกรรม		
ลักษณะดิน	Colluvial	ขนาดการพิบัติ (เมตร)	กว้าง	สูง	ลึก
ชนิดดิน	Gravelly Clay		20	3	1
บริเวณที่พิบัติ	เนินเขา/งานดินซุด	ปริมาตรดิน (ลบ.ม.)	60	ความชัน ของลาด	70

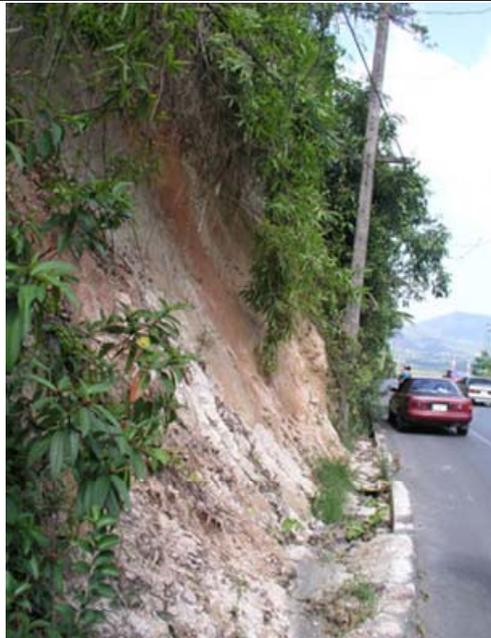
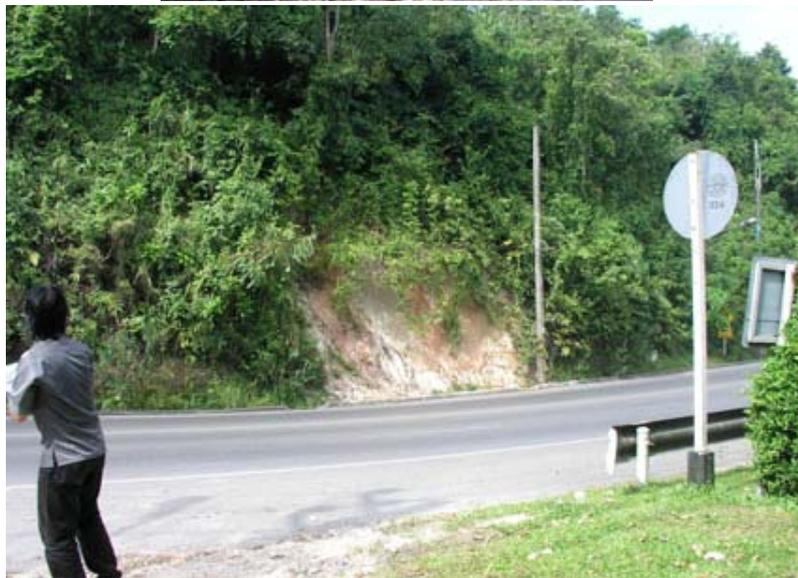
ชื่อรอยพิบัติ	PT14	ตำแหน่ง N:	873,638		
วันที่สำรวจ	3-12-03	E:	425,211		
สถานที่	ถนนภูเก็ต-ป่าตอง	วันที่เกิด	21-10-03		
ลักษณะการพิบัติ	Slide	สาเหตุการพิบัติ	ฝนตกหนัก		
ลักษณะ Material	Debris	สภาพโดยรอบ	ถนน		
ลักษณะดิน	Residual Soil	ขนาดการพิบัติ (เมตร)	กว้าง	สูง	ลึก
ชนิดดิน	Weathered Rock		10	5	1
บริเวณที่พิบัติ	เนินเขา	ปริมาตรดิน (ลบ.ม.)	50	ความชัน ของลาด	80

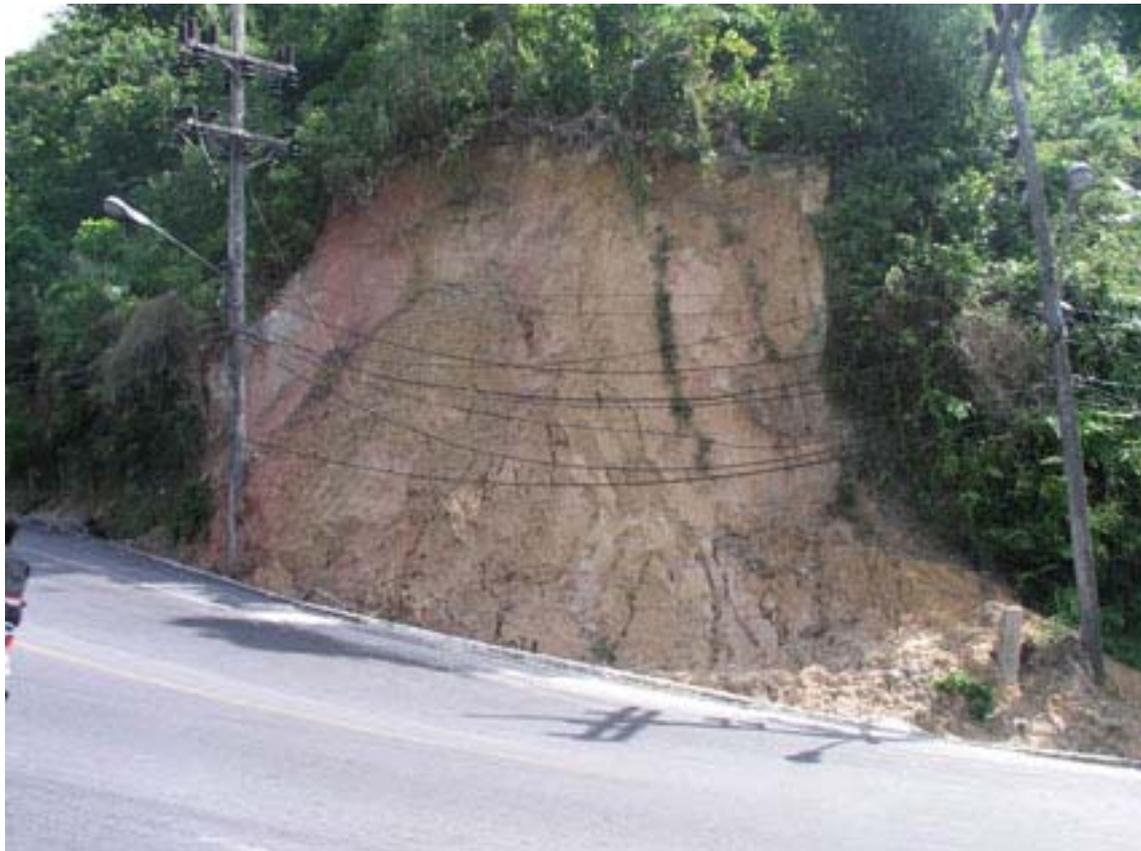
ชื่อรอยพิบัติ	PT15	ตำแหน่ง N:	873,664		
วันที่สำรวจ	3-12-03	E:	424,926		
สถานที่	ถนนภูเก็ต-ป่าตอง	วันที่เกิด	21-10-03		
ลักษณะการพิบัติ	Slide, Rock Fall	สาเหตุการพิบัติ	ฝนตกหนัก		
ลักษณะ Material	Debris	สภาพโดยรอบ	ถนน		
ลักษณะดิน	Residual Soil	ขนาดการพิบัติ (เมตร)	กว้าง	สูง	ลึก
ชนิดดิน	Weathered Rock		10	8	1
บริเวณที่พิบัติ	เนินเขา	ปริมาตรดิน (ลบ.ม.)	80	ความชัน ของลาด	70

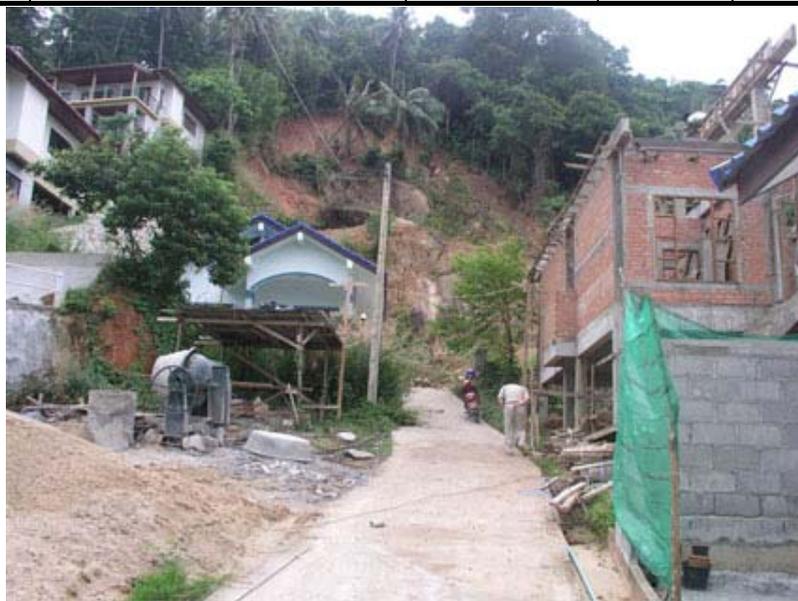
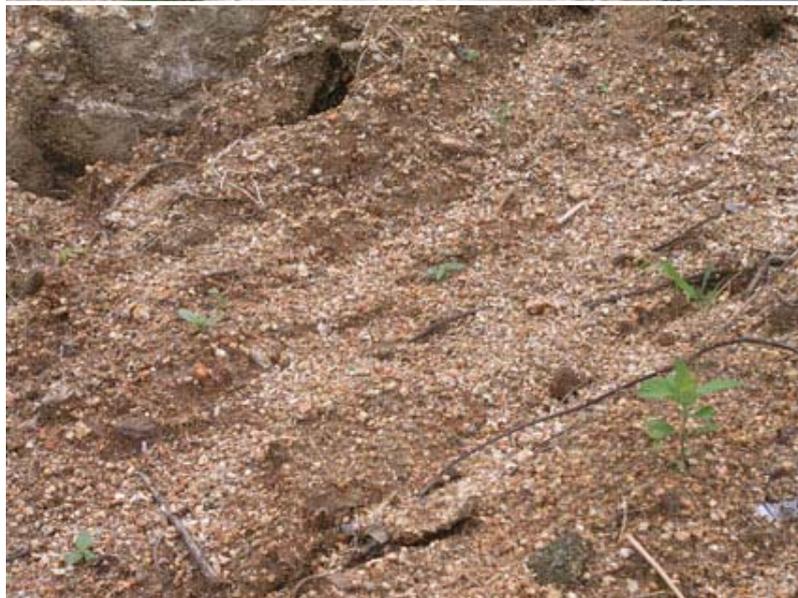
ชื่อรอยพิบัติ	KR01	ตำแหน่ง N:	863,940		
วันที่สำรวจ	1-12-03	E:	423,473		
สถานที่	ถนนโคกตะโหนด	วันที่เกิด	21-10-03		
ลักษณะการพิบัติ	Slide	สาเหตุการพิบัติ	ฝนตกหนัก		
ลักษณะ Material	Debris	สภาพโดยรอบ	ป่าไม้/ที่อยู่อาศัย		
ลักษณะดิน	Colluvium	ขนาดการพิบัติ (เมตร)	กว้าง	สูง	ลึก
ชนิดดิน	Clayey Gravel		30	10	5
บริเวณที่พิบัติ	เนินเขา	ปริมาตรดิน (ลบ.ม.)	1,500	ความชัน ของลาด	45
