การเก็บข้อมูลการเกิดแผ่นดินถล่ม
โครงการ “การศึกษาพฤติกรรมของดินถล่มในจังหวัดภูเก็ต”

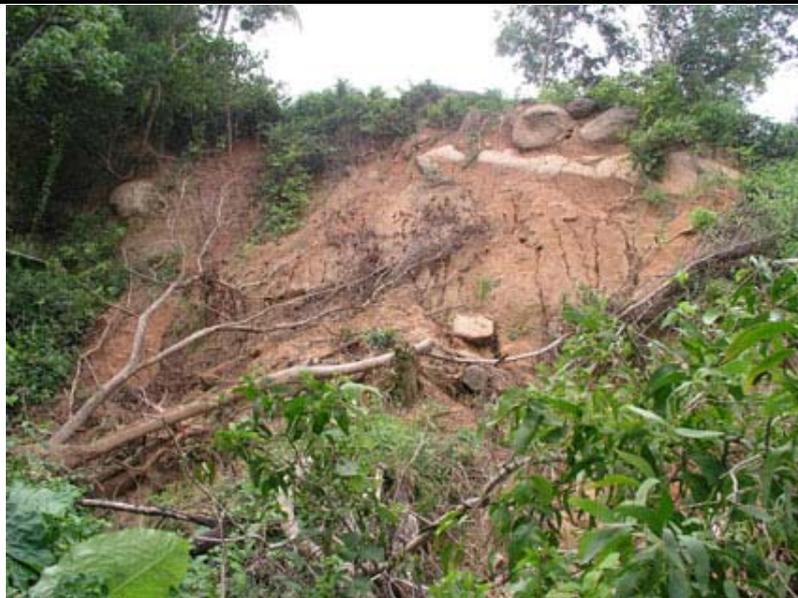
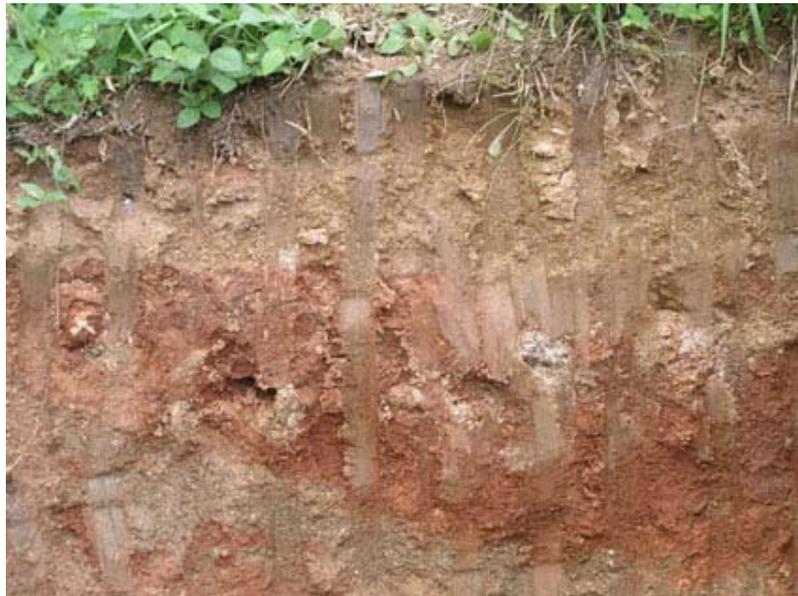
ชื่อรอยพิบัติ	KR02	ตำแหน่ง N:	863,899		
วันที่สำรวจ	1-12-03	E:	423,216		
สถานที่	ถนนโคกตะเอนด	วันที่เกิด	21-10-03		
ลักษณะการพิบัติ	Slide	สาเหตุการพิบัติ	ฝนตกหนัก		
ลักษณะ Material	Debris	สภาพโดยรอบ	ป่าไม้/ที่อยู่อาศัย		
ลักษณะดิน	Colluvium	ขนาดการพิบัติ (เมตร)	กว้าง	สูง	ลึก
ชนิดดิน	Gravelly Clay		30	10	2
บริเวณที่พิบัติ	เนินเขา	ปริมาตรดิน (ลบ.ม.)	600	ความชัน ของลาด	60

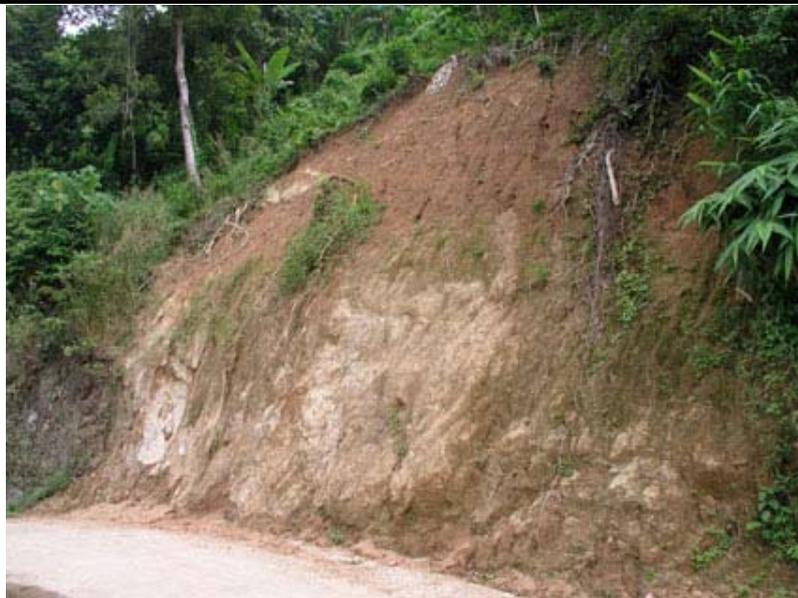
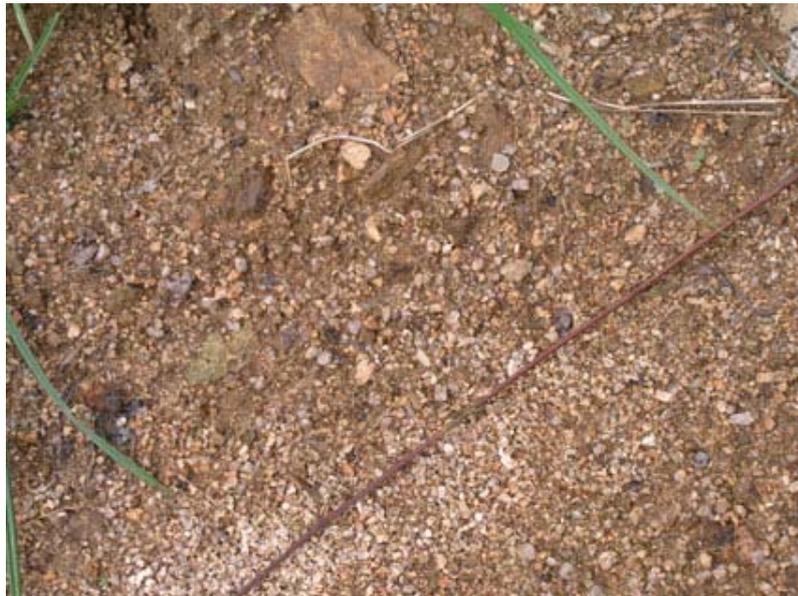
ชื่อรอยพิบัติ	KR03	ตำแหน่ง N:	866,006		
วันที่สำรวจ	1-12-03	E:	423,569		
สถานที่	ซอยปฎัก 12	วันที่เกิด	21-10-03		
ลักษณะการพิบัติ	Slide	สาเหตุการพิบัติ	ฝนตกหนัก		
ลักษณะ Material	Debris	สภาพโดยรอบ	ถนน		
ลักษณะดิน	Residual Soil	ขนาดการพิบัติ (เมตร)	กว้าง	สูง	ลึก
ชนิดดิน	Gravelly Clay		10	5	2
บริเวณที่พิบัติ	เนินเขา	ปริมาตรดิน (ลบ.ม.)	100	ความชัน ของลาด	60

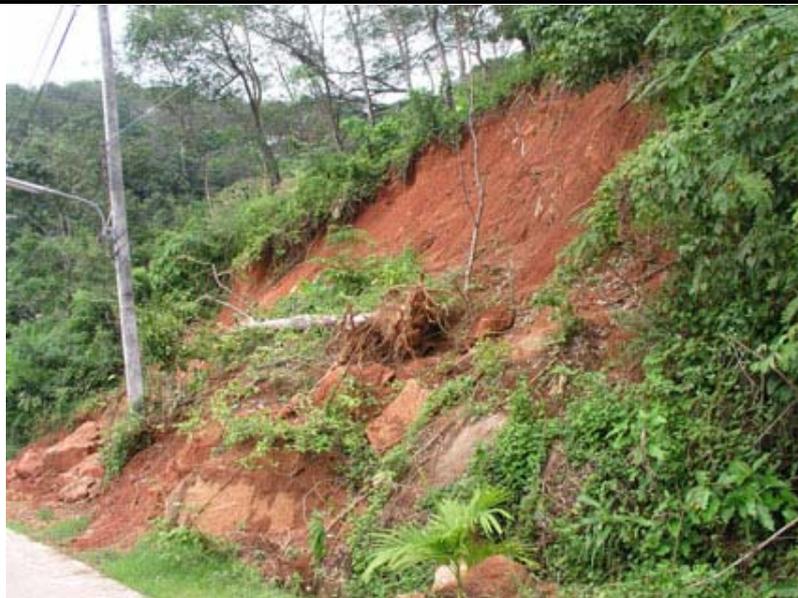
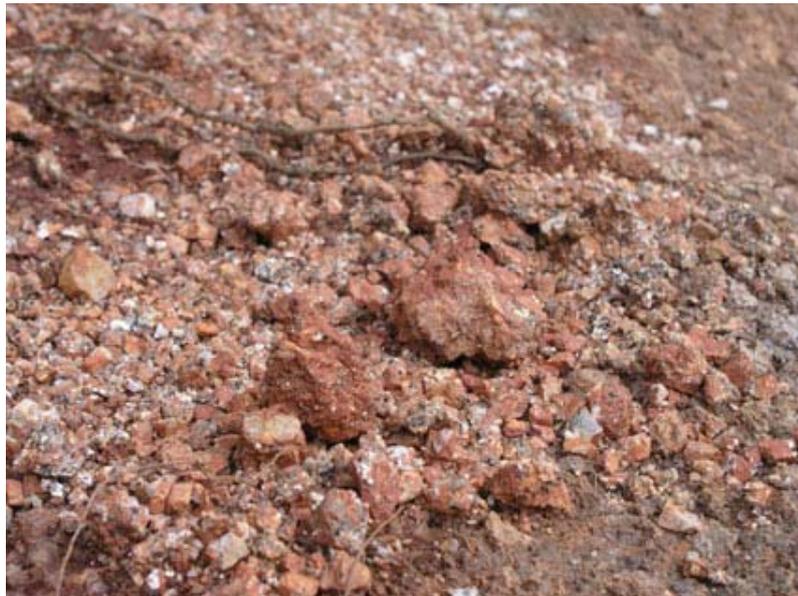
ชื่อรอยพิบัติ	KR04	ตำแหน่ง N:	865,459		
วันที่สำรวจ	1-12-03	E:	423,399		
สถานที่	ซอยปฎัก 12	วันที่เกิด	21-10-03		
ลักษณะการพิบัติ	Slide	สาเหตุการพิบัติ	ฝนตกหนัก		
ลักษณะ Material	Debris	สภาพโดยรอบ	ถนน		
ลักษณะดิน	Colluvium	ขนาดการพิบัติ (เมตร)	กว้าง	สูง	ลึก
ชนิดดิน	Weathered Rock		20	4	2
บริเวณที่พิบัติ	เนินเขา	ปริมาตรดิน (ลบ.ม.)	160	ความชัน ของลาด	60

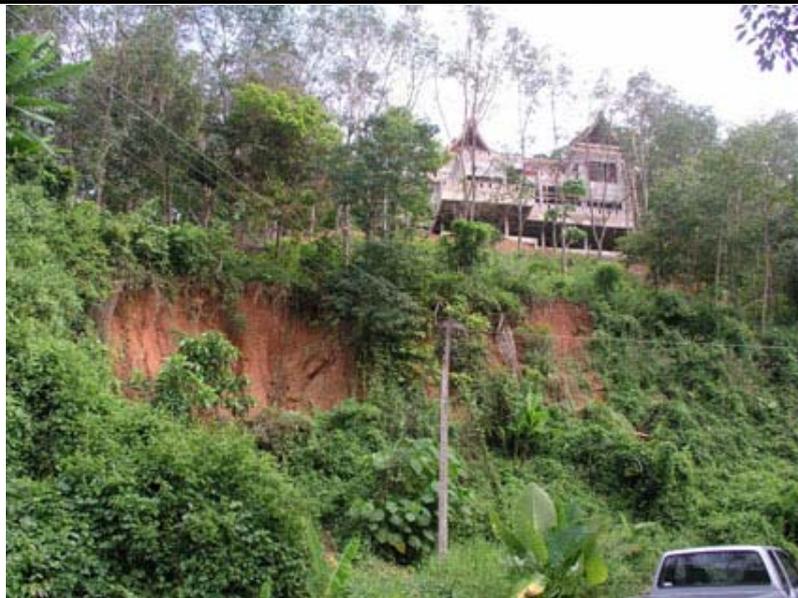
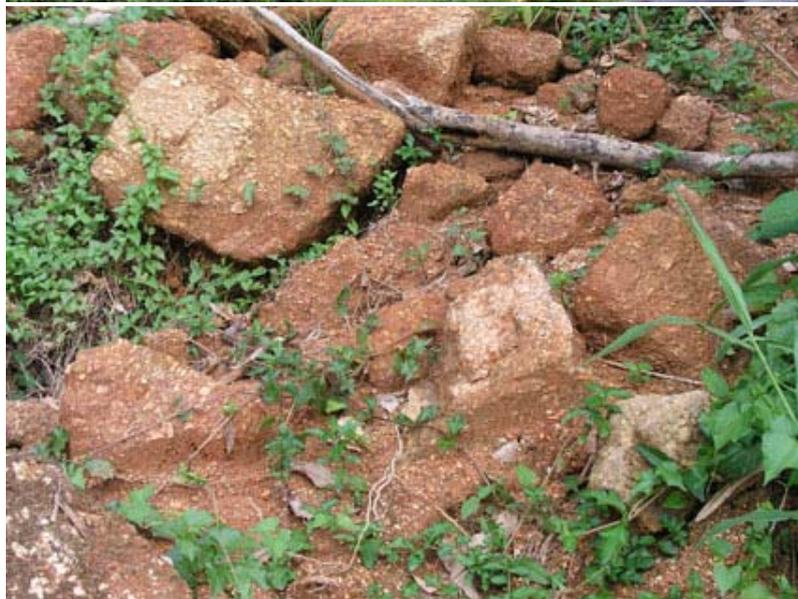
ชื่อรอยพิบัติ	KR05	ตำแหน่ง N:	863,447		
วันที่สำรวจ	1-12-03	E:	424,353		
สถานที่	ถนนปลักเจ	วันที่เกิด	21-10-03		
ลักษณะการพิบัติ	Slide	สาเหตุการพิบัติ	ฝนตกหนัก		
ลักษณะ Material	Debris	สภาพโดยรอบ	ถนน		
ลักษณะดิน	Residual Soil	ขนาดการพิบัติ (เมตร)	กว้าง	สูง	ลึก
ชนิดดิน	Weathered Rock		40	8	3
บริเวณที่พิบัติ	เนินเขา	ปริมาตรดิน (ลบ.ม.)	960	ความชัน ของลาด	45

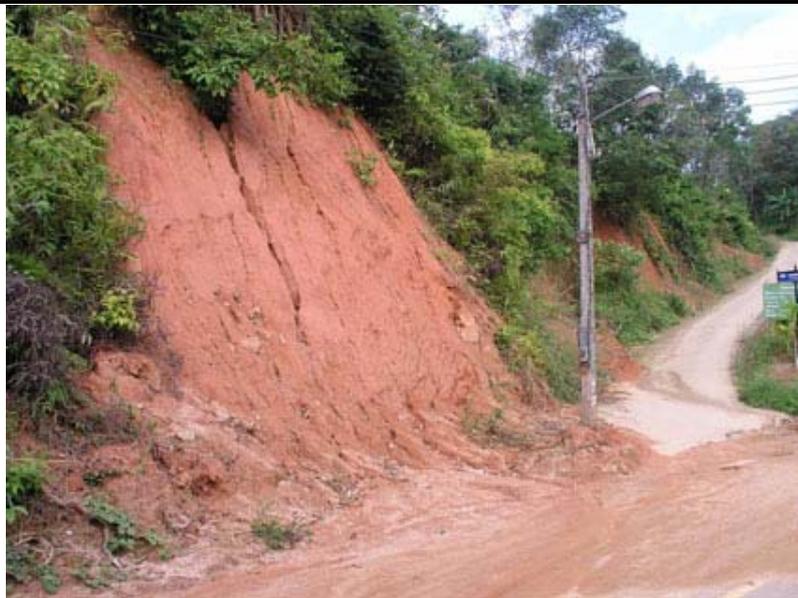
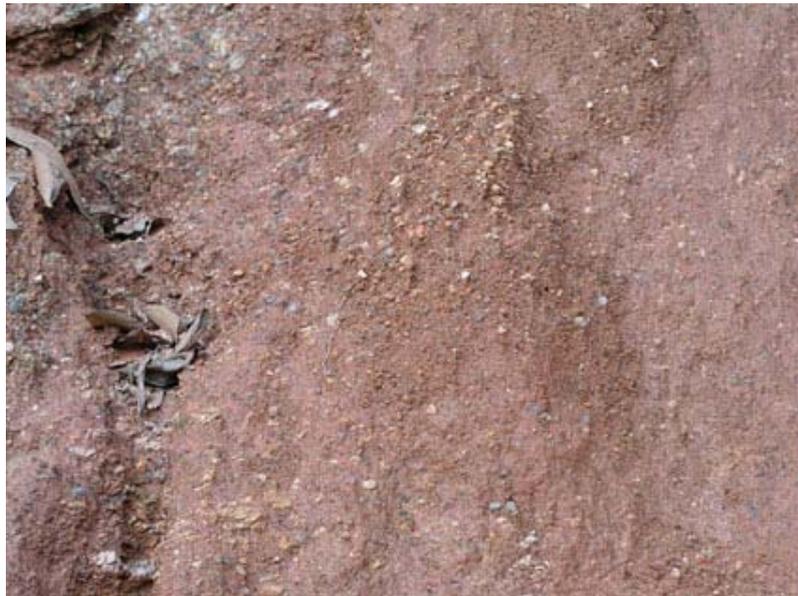
ชื่อรอยพิบัติ	KR06	ตำแหน่ง N:	863,477		
วันที่สำรวจ	1-12-03	E:	424,308		
สถานที่	ถนนปลักเจ	วันที่เกิด	21-10-03		
ลักษณะการพิบัติ	Slide	สาเหตุการพิบัติ	ฝนตกหนัก		
ลักษณะ Material	Debris	สภาพโดยรอบ	ถนน		
ลักษณะดิน	Residual Soil	ขนาดการพิบัติ (เมตร)	กว้าง	สูง	ลึก
ชนิดดิน	Gravelly Clay		50	5	1
บริเวณที่พิบัติ	เนินเขา	ปริมาตรดิน (ลบ.ม.)	250	ความชัน ของลาด	70

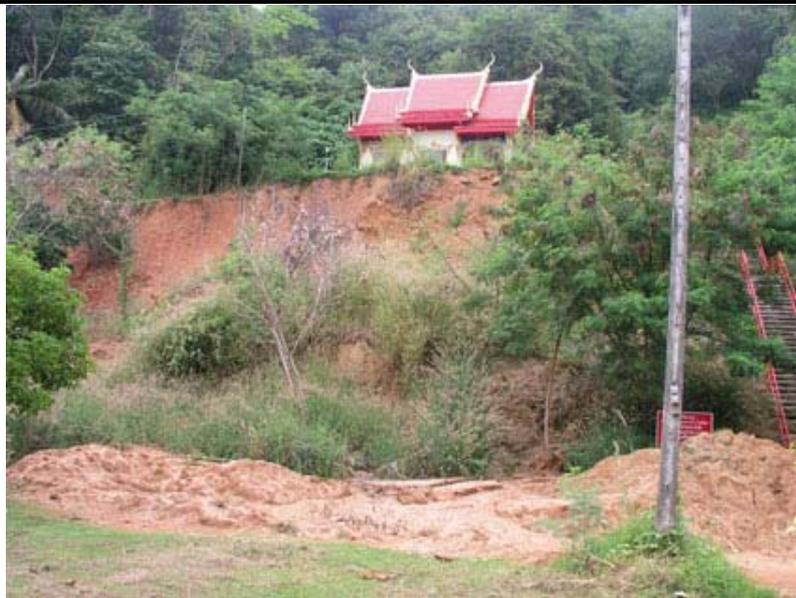
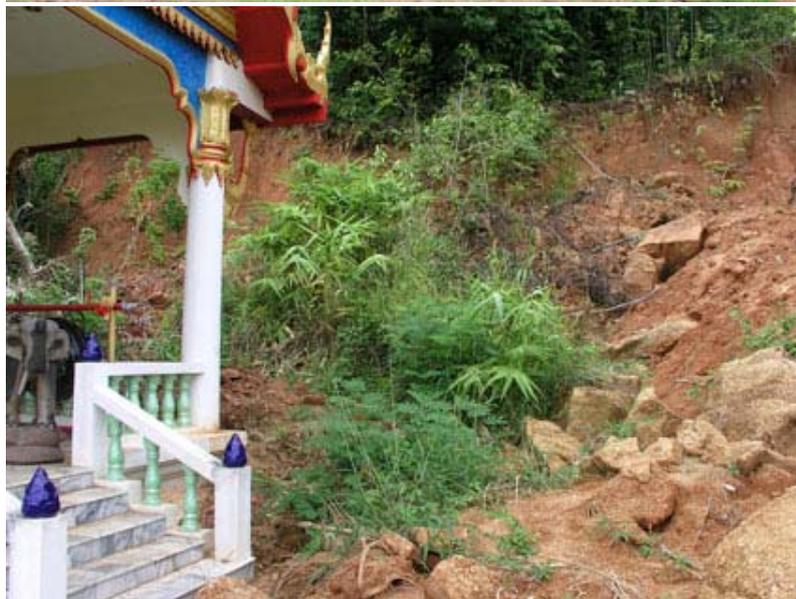
ชื่อรอยพิบัติ	KR07	ตำแหน่ง N:	864,757		
วันที่สำรวจ	1-12-03	E:	423,561		
สถานที่	วัดกิตติสังฆาราม (ปลูก 8)	วันที่เกิด	21-10-03		
ลักษณะการพิบัติ	Slide	สาเหตุการพิบัติ	ฝนตกหนัก		
ลักษณะ Material	Debris	สภาพโดยรอบ	ที่อยู่อาศัย		
ลักษณะดิน	Colluvium	ขนาดการพิบัติ (เมตร)	กว้าง	สูง	ลึก
ชนิดดิน	Clayey Gravel/Rock		100	20	3
บริเวณที่พิบัติ	เนินเขา	ปริมาตรดิน (ลบ.ม.)	6,000	ความชัน ของลาด	45

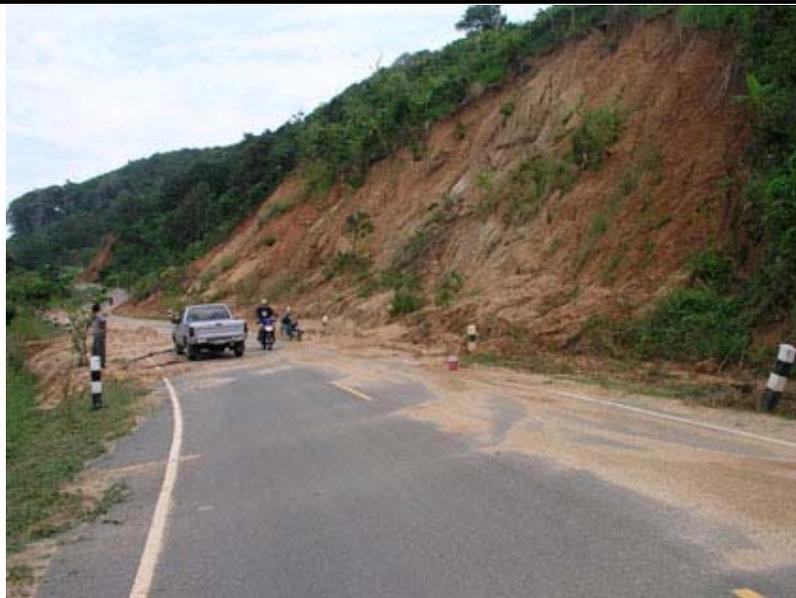
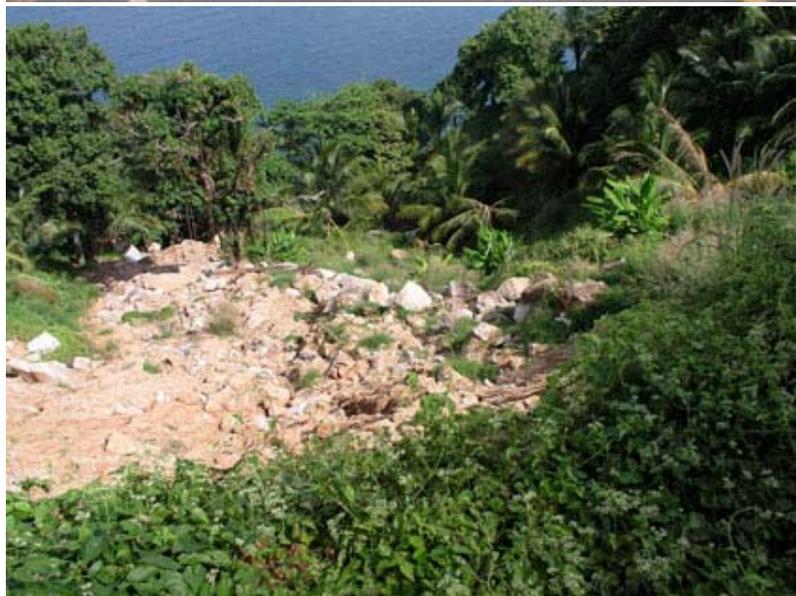
ชื่อรอยพิบัติ	KR08	ตำแหน่ง N:	861,389		
วันที่สำรวจ	1-12-03	E:	422,179		
สถานที่	ถนนไปแหลมมูมโน	วันที่เกิด	21-10-03		
ลักษณะการพิบัติ	Slide	สาเหตุการพิบัติ	ฝนตกหนัก		
ลักษณะ Material	Debris	สภาพโดยรอบ	ถนน		
ลักษณะดิน	Residual Soil	ขนาดการพิบัติ (เมตร)	กว้าง	สูง	ลึก
ชนิดดิน	Gravelly Clay/Rock		1,000	8	2
บริเวณที่พิบัติ	เนินเขา	ปริมาตรดิน (ลบ.ม.)	16,000	ความชัน ของลาด	45

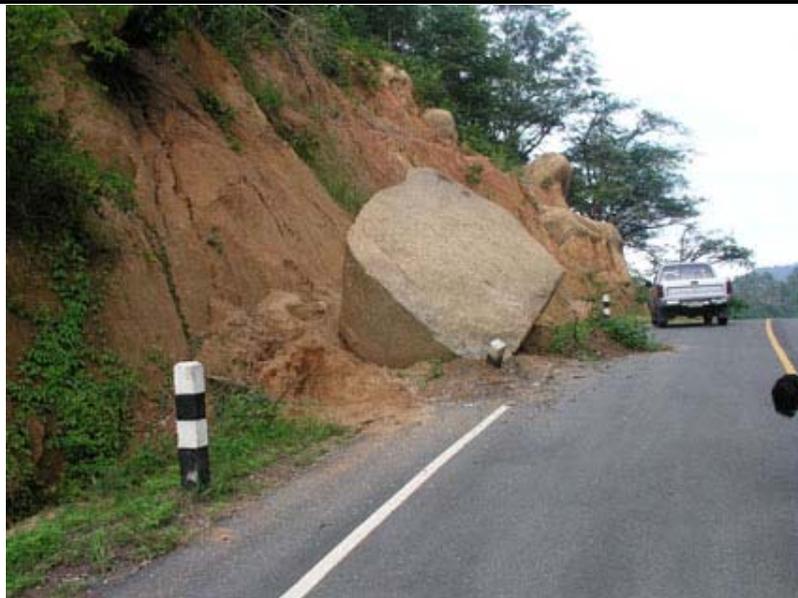
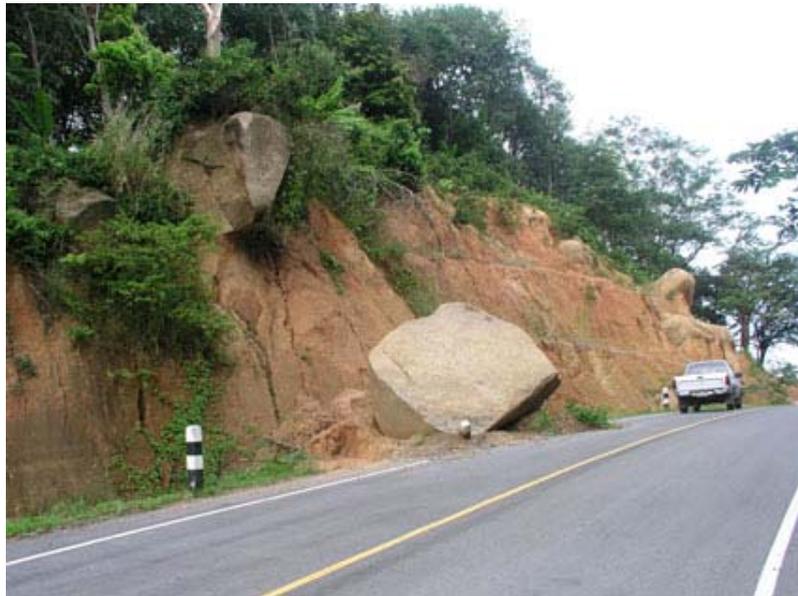
ชื่อรอยพิบัติ	KR09	ตำแหน่ง N:	861,609		
วันที่สำรวจ	1-12-03	E:	422,415		
สถานที่	ถนนไปแหลมมูมโน	วันที่เกิด	21-10-03		
ลักษณะการพิบัติ	Slide, Rock Fall	สาเหตุการพิบัติ	ฝนตกหนัก		
ลักษณะ Material	Debris	สภาพโดยรอบ	ถนน		
ลักษณะดิน	Residual Soil	ขนาดการพิบัติ (เมตร)	กว้าง	สูง	ลึก
ชนิดดิน	Gravelly Clay, Rock		30	8	2
บริเวณที่พิบัติ	เนินเขา	ปริมาตรดิน (ลบ.ม.)	480	ความชัน ของลาด	60
