บทที่ 4 ผลการศึกษา

4.1 ข้อมูลด้านกายภาพของอาคาร

4.2 ผลการเก็บข้อมูลของอุณหภูมิ

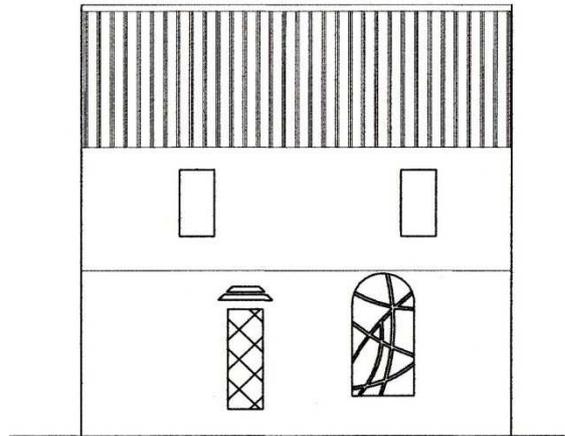
รูปที่ 4.11 แบบรูปด้าน4

สำหรับภาพถ่ายด้าน 4 เนื่องจากมีอุปสรรคด้านพื้นที่ที่เป็นป่าหญ้าและมีงูชุกชุม จึงไม่สามารถเดินเข้าไปถ่ายภาพได้ จึงใช้การลอกแบบอาคารโดยดูจากผนังด้านใน

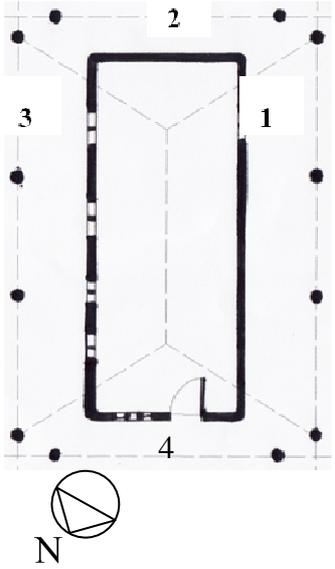
ตารางที่ 4.4 แสดงถึงตำแหน่งทิศและ หมายเลขของผนังที่ทำการเก็บอุณหภูมิบ้านดินหลังที่1

ตะวันตกเฉียงใต้

ตะวันออกเฉียงใต้	
ด้าน3

ตะวันออกเฉียงเหนือ	
ด้าน4

ตะวันตกเฉียงเหนือ

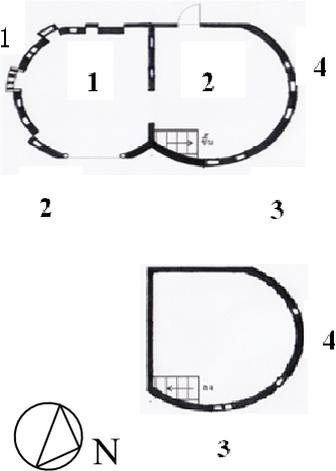
ตารางที่ 4.5 แสดงถึงตำแหน่งทิศและหมายเลขของผนังที่ทำการเก็บอุณหภูมิมบ้านดินหลังที่ 2

ตะวันตกเฉียงใต้

ตะวันออกเฉียงใต้	
ด้าน3

ตะวันออกเฉียงเหนือ	
ด้าน4	-	ตะวันตกเฉียงเหนือ

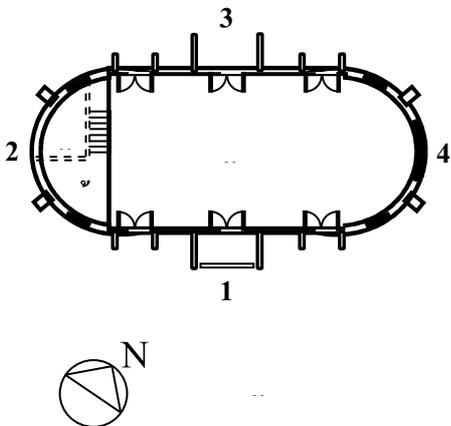
ตารางที่ 4.6 แสดงถึงตำแหน่งทิศและหมายเลขของผนังที่ทำการเก็บอุณหภูมิมบ้านดินหลังที่ 3

ตะวันออกเฉียงใต้

ตะวันตกเฉียงใต้	
ด้าน3

ตะวันตกเฉียงเหนือ	
ด้าน4

ตะวันออกเฉียงเหนือ

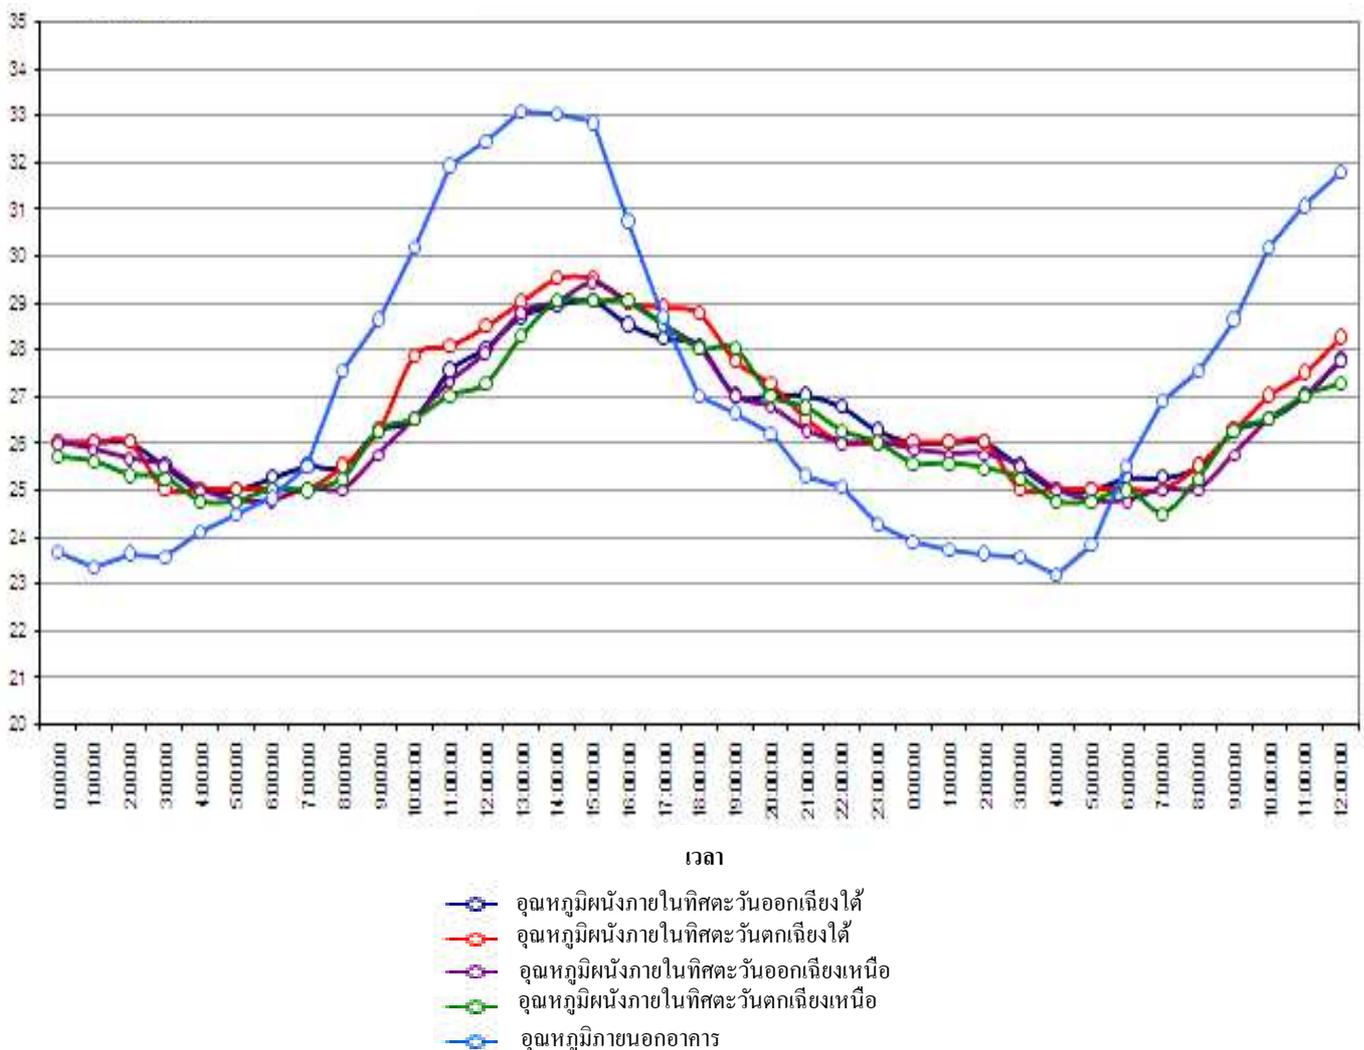
แผนภูมิที่ 4.1 แสดงการเปรียบเทียบอุณหภูมิผิวผนังภายในอาคาร ณ วันที่ 23-24 สิงหาคม 2551

อุณหภูมิผนังภายในอาคารบ้านชั้นเดียวขนาดเล็กด้านทิศตะวันตกเฉียงเหนือมีอุณหภูมิต่ำสุดในช่วงเวลา 07.00 น. ที่อุณหภูมิ 24.5 องศาเซลเซียส และอุณหภูมิสูงสุดเป็นผนังด้านทิศตะวันออกเฉียงใต้ช่วงเวลา 13.00 ที่อุณหภูมิ 29.50 องศาเซลเซียส ความแตกต่างของอุณหภูมิภายในอาคารทั้งวัน ประมาณ 5 องศาเซลเซียส

อุณหภูมิผนังภายในอาคารแต่ละด้านจะมีค่าใกล้เคียงกันโดยมีค่าความแตกต่างไม่เกิน 1 องศาเซลเซียสในช่วงเวลาเดียวกัน

โดยในช่วงที่อุณหภูมิอากาศภายนอกสูงสุดนั้นคือเวลา 13.00 น. ที่ 33 องศาเซลเซียส อุณหภูมิผนังภายในสูงสุด ที่ 29 องศาเซลเซียส ทิศตะวันตกเฉียงใต้ ตามทิศทางของรังสีจากดวงอาทิตย์ มีค่าความต่างกัน 4 องศาเซลเซียส

อุณหภูมิกายนอกต่ำสุดเวลา 04.00 น. ที่ 23 องศาเซลเซียส อุณหภูมิผนังภายในอาคารต่ำสุด 24.8 องศาเซลเซียส ต่างกัน 1.8 องศาเซลเซียส

อุณหภูมิผนังภายในอาคาร จะมีอุณหภูมิต่ำกว่าอากาศภายนอก ตั้งแต่ช่วงเวลา 07.00 – 17.00 น.

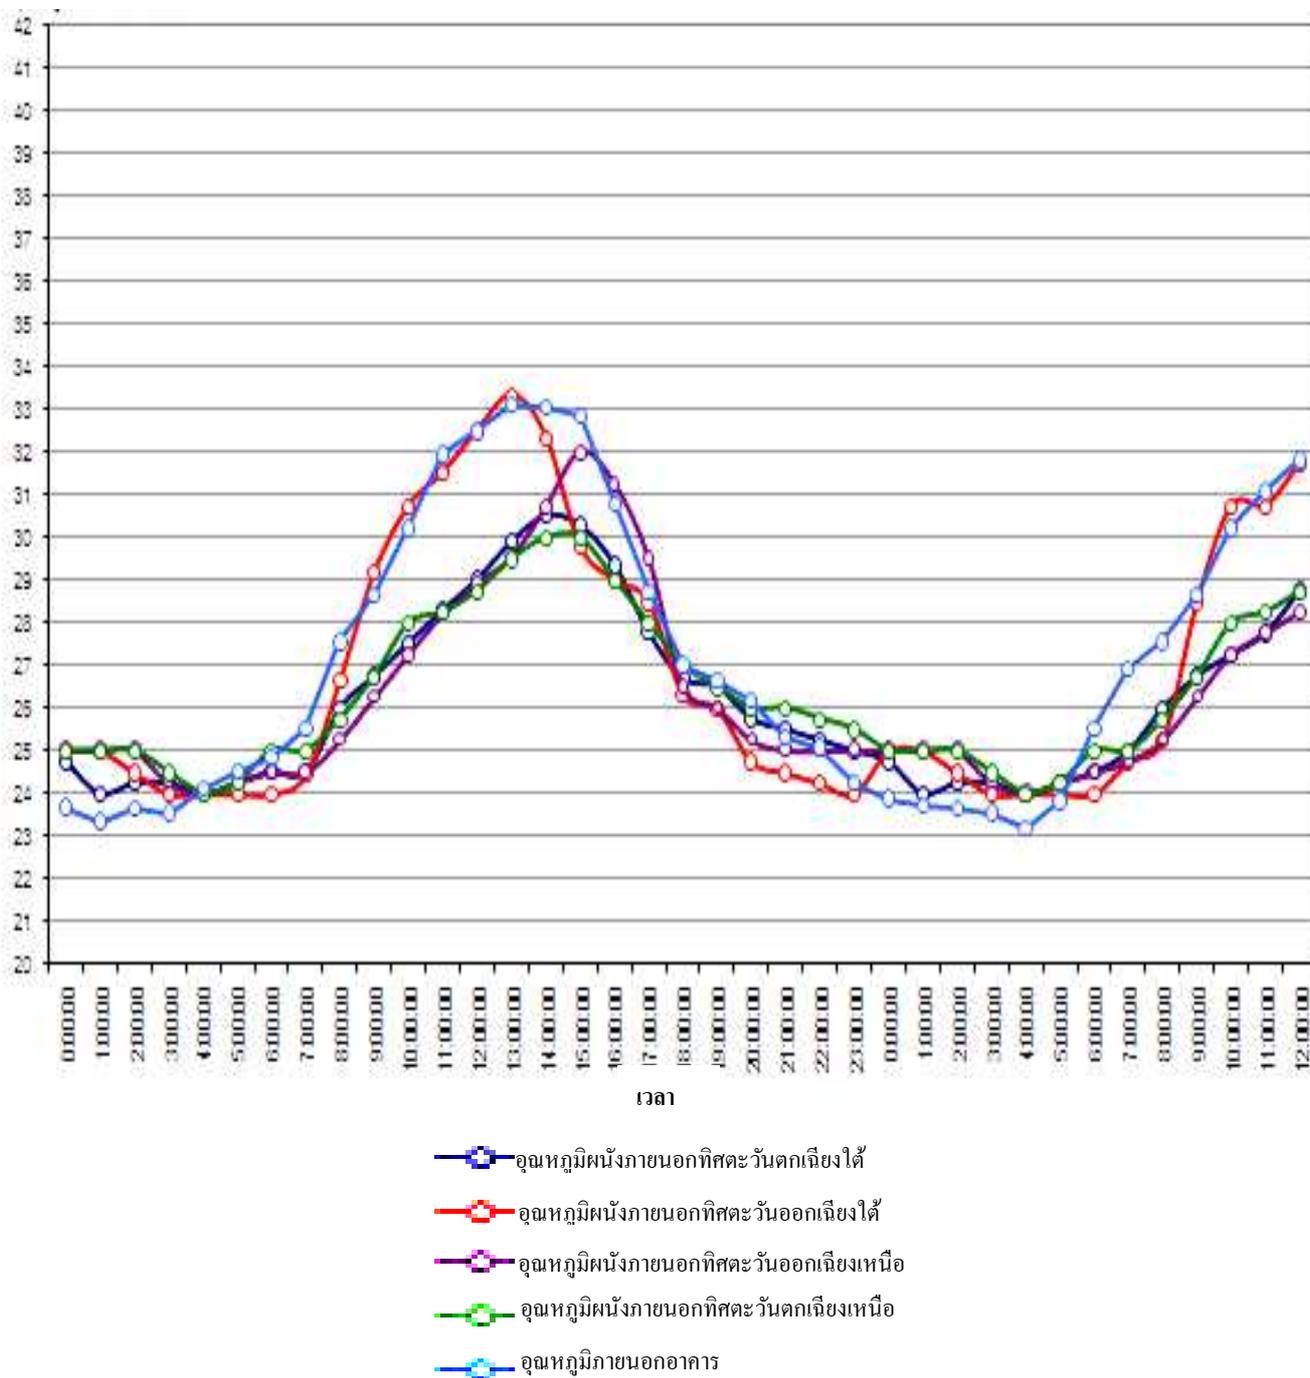
แผนภูมิที่ 4.2 แสดงการเปรียบเทียบอุณหภูมิผิวผนังภายนอกอาคาร ณ วันที่ 23-24 สิงหาคม 2551

อุณหภูมิผนังภายนอกอาคารจะมีค่าใกล้เคียงกับอุณหภูมิอากาศภายนอกเนื่องจากได้รับอิทธิพลจากดวงอาทิตย์โดยตรง โดยผนังด้านทิศตะวันออกเฉียงใต้จะมีอุณหภูมิสูงสุด 35 องศาเซลเซียส ที่เวลา 13.00 น. โดยที่มีอุณหภูมิภายใน 29.50 องศาเซลเซียส มีค่าความแตกต่างกันถึง 5.5 องศาเซลเซียส

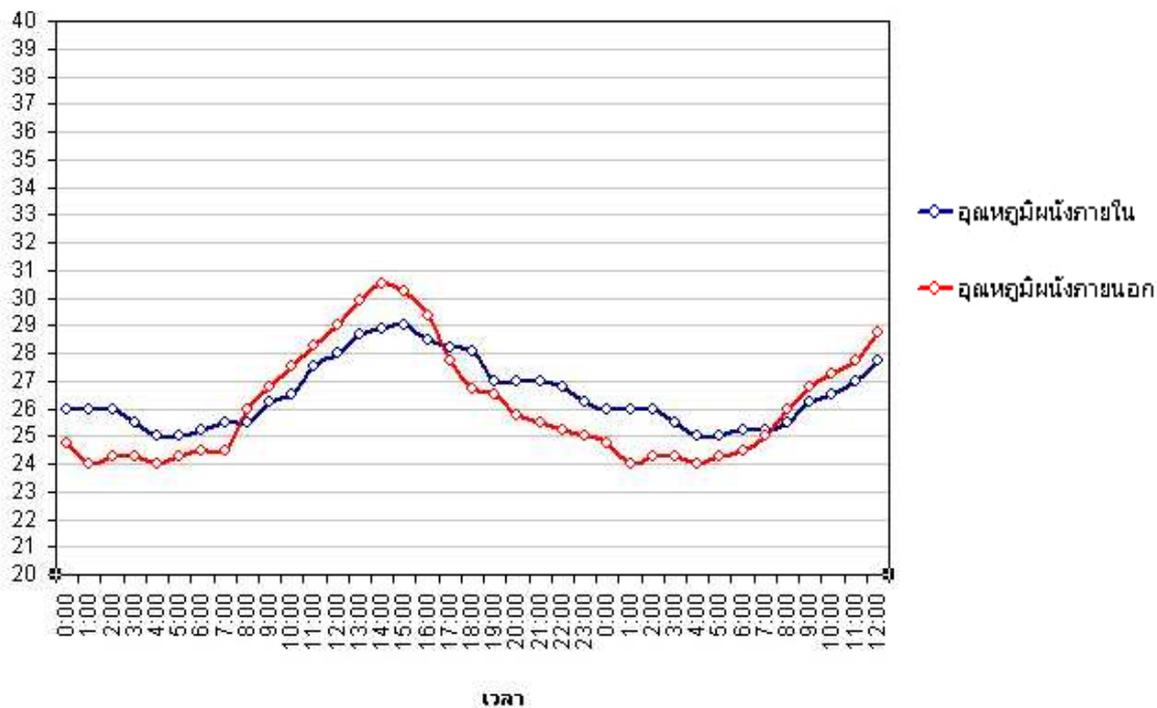
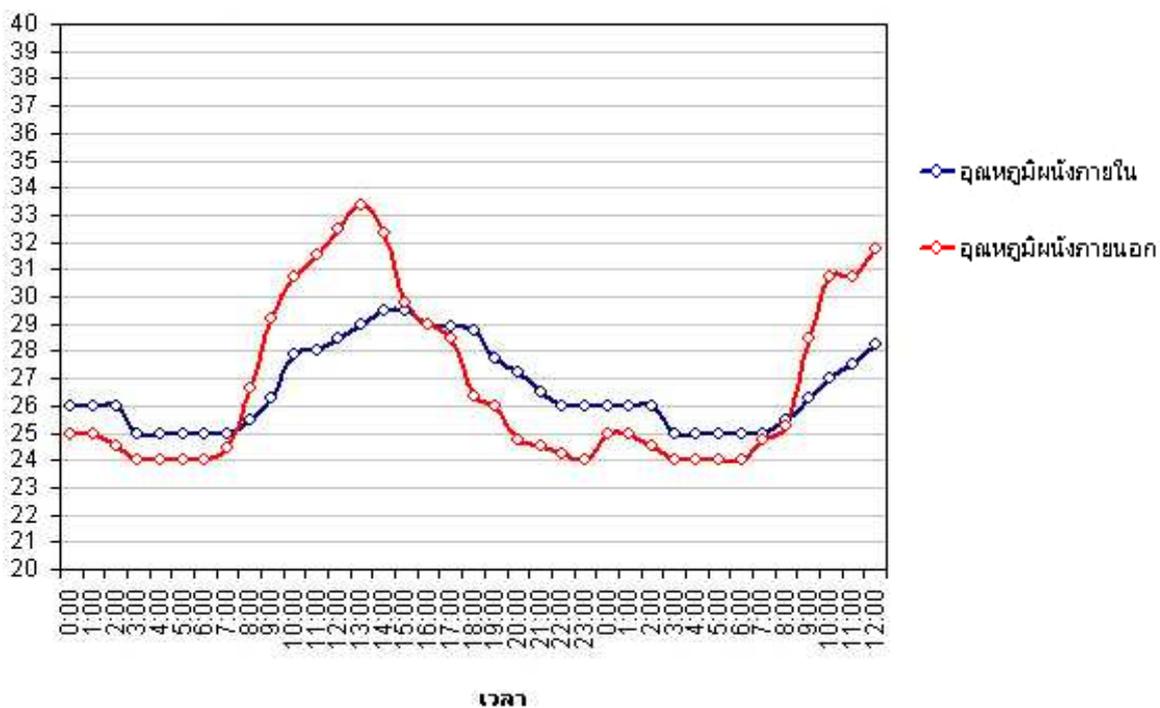
แผนภูมิที่ 4.3 แสดงการเปรียบเทียบอุณหภูมิผิวผนังภายนอกกับภายใน ทิศตะวันตกเฉียงใต้

แผนภูมิที่ 4.4 แสดงการเปรียบเทียบอุณหภูมิผิวผนังภายนอกกับภายใน ทิศตะวันออกเฉียงใต้

และจากแผนภูมิอุณหภูมิผนังภายนอกเปรียบเทียบกับผนังภายในด้านทิศตะวันตกเฉียงใต้และด้านทิศตะวันออกเฉียงใต้พบว่าผนังมีค่าการหน่วงเหนี่ยวความร้อนประมาณ 4 ชั่วโมงในสภาพการใช้งานในสภาพแวดล้อมจริง

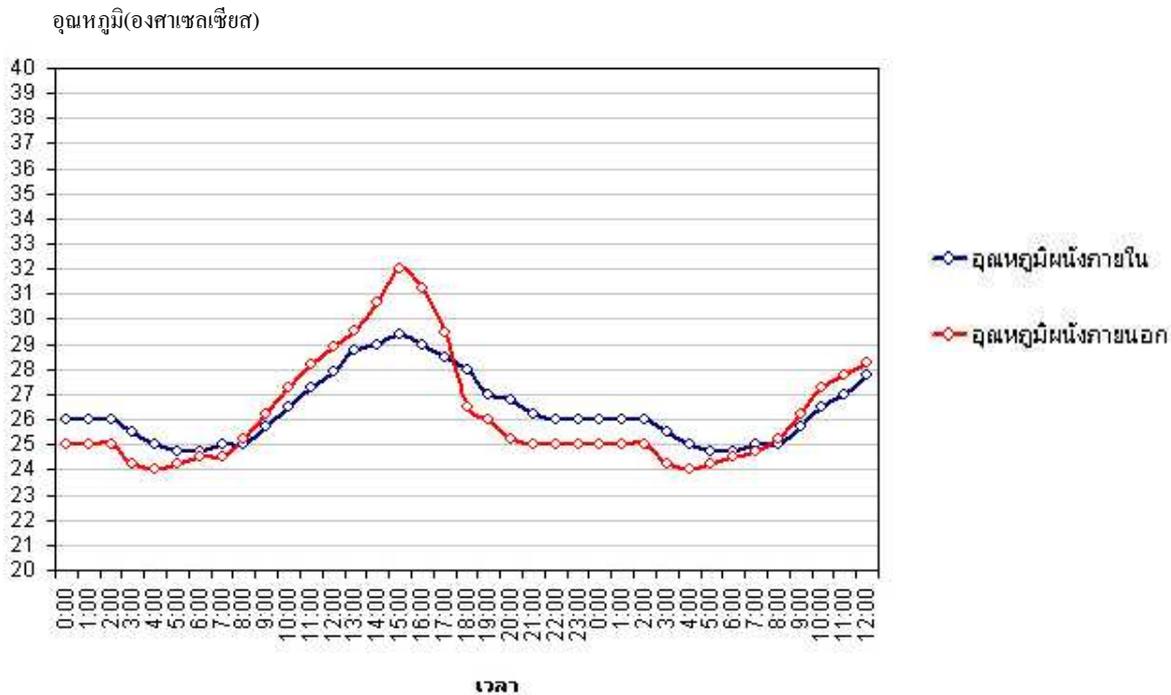
แผนภูมิที่ 4.5 แสดงการเปรียบเทียบอุณหภูมิผิวผนังภายนอกกับภายใน ทิศตะวันออกเฉียงเหนือ

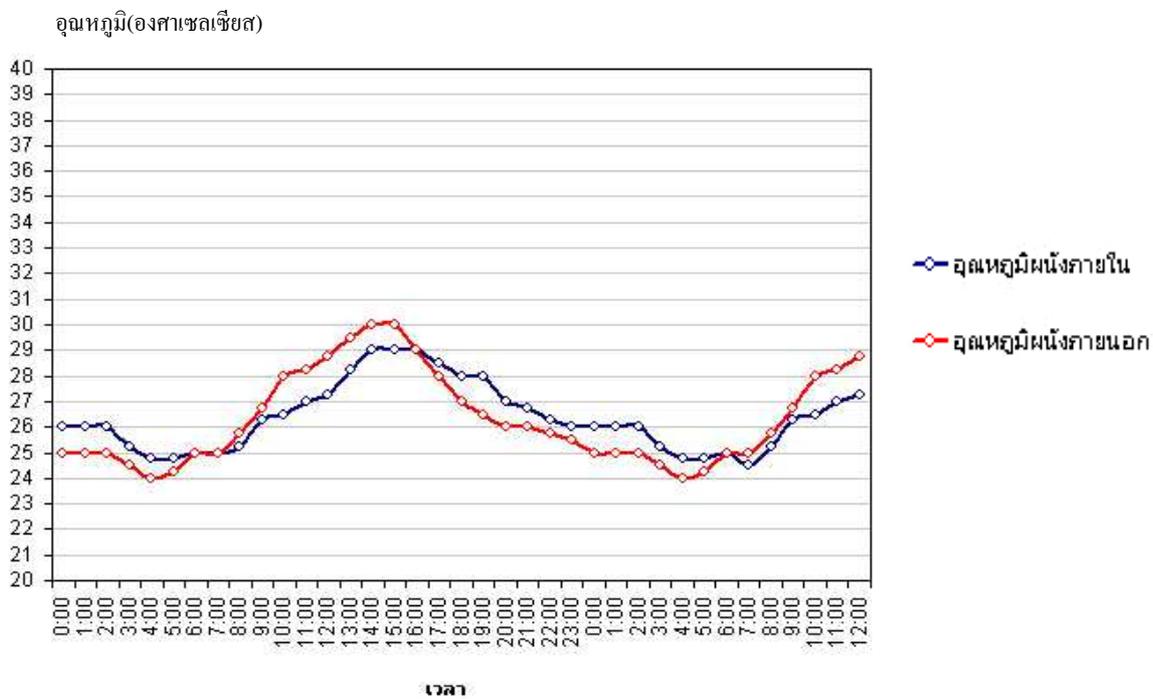
แผนภูมิที่ 4.6 แสดงการเปรียบเทียบอุณหภูมิผิวผนังภายนอกกับภายใน ทิศตะวันตกเฉียงเหนือ

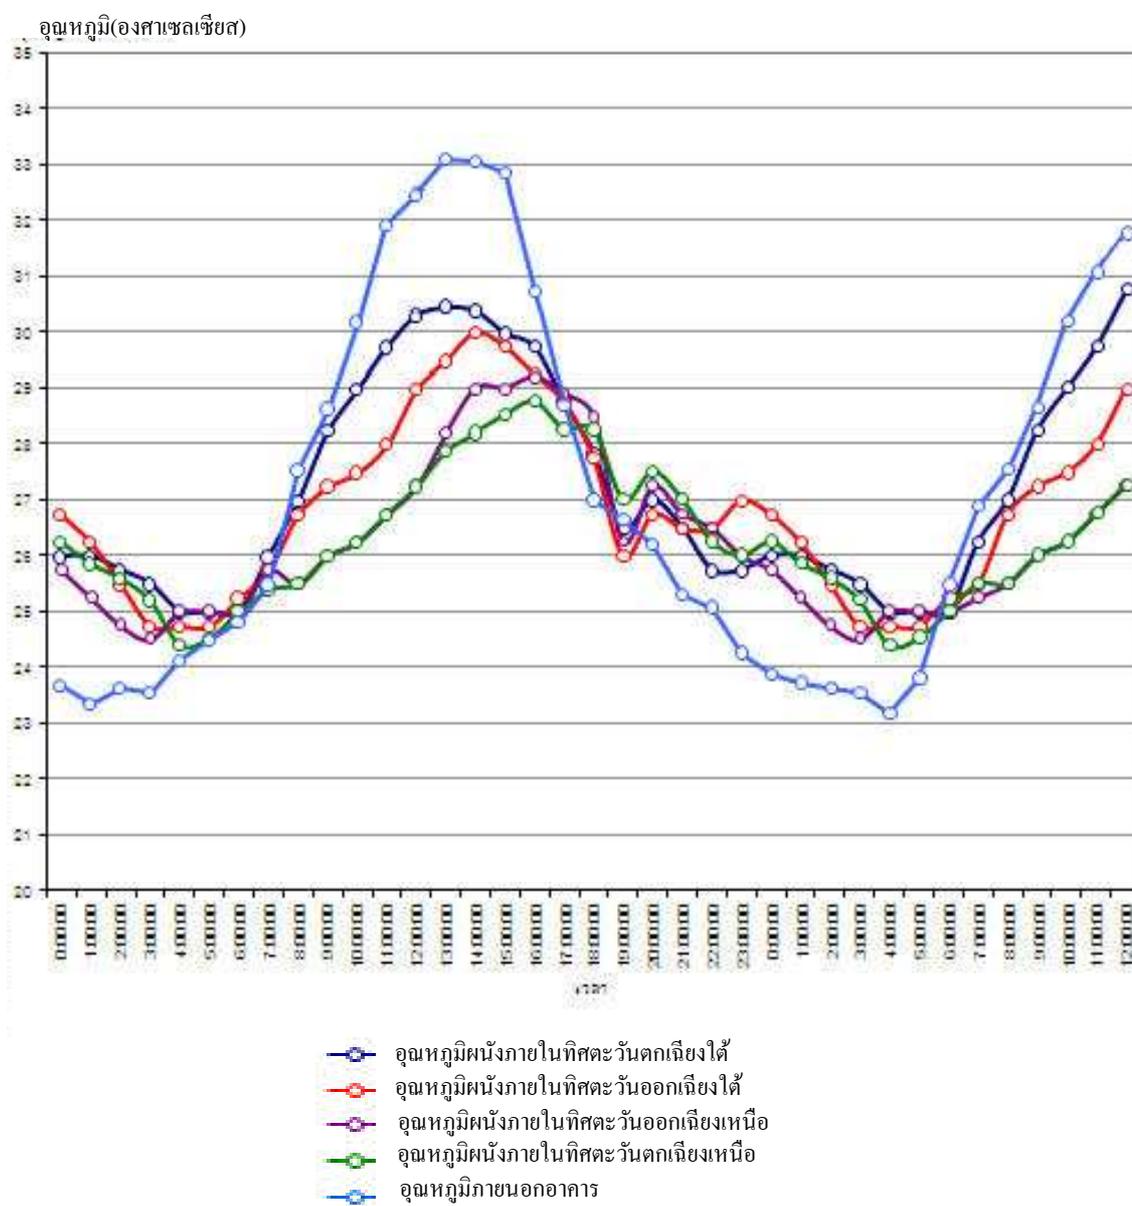
แผนภูมิที่ 4.7 แสดงการเปรียบเทียบอุณหภูมิผิวผนังภายในอาคาร ณ วันที่ 22-23 พฤศจิกายน 2551

อุณหภูมิผนังภายในอาคารบ้านชั้นครึ่งนั้น อุณหภูมิต่ำสุดเป็นผนังด้านทิศตะวันออกเฉียงเหนือ ช่วงเวลา 04.00 น. ที่อุณหภูมิ 24.5 องศาเซลเซียส ในขณะที่อุณหภูมิอากาศภายนอก 23 องศาเซลเซียส และอุณหภูมิสูงสุดเป็นผนังด้านทิศตะวันตกเฉียงใต้มีอุณหภูมิสูงสุดในช่วงเวลา 13.00 น. ที่อุณหภูมิ 30.5 องศาเซลเซียส ในขณะที่อุณหภูมิอากาศภายนอกอาคารอยู่ที่ 33 องศาเซลเซียส ความแตกต่างของอุณหภูมิภายในอาคารทั้งวัน ประมาณ 6 องศาเซลเซียส

เวลา 13.00 น. อุณหภูมิภายนอกสูงสุด 33 องศาเซลเซียส และอุณหภูมิภายในสูงสุดที่ 30.5 องศาเซลเซียส ต่างกัน 2.5 องศาเซลเซียส

และในเวลา 04.00 น. นั้น อุณหภูมิภายนอกต่ำสุดที่ 23 องศาเซลเซียส อุณหภูมิผนังภายในอาคารต่ำสุดที่ 24.5 องศาเซลเซียส ต่างกัน 1.5 องศาเซลเซียส

ผนังทุกด้านมีความแตกต่างของอุณหภูมิในช่วงเวลาเดียวกันที่ร้อนที่สุดของวัน คือ 13.00 น. (เปรียบเทียบกับอุณหภูมิภายนอก) ประมาณ 2.5 องศาเซลเซียส อุณหภูมิผนังในช่วงเวลากลางวันจะแปรผันตามอุณหภูมิอากาศ ซึ่งได้รับอิทธิพลจากรังสีดวงอาทิตย์ อุณหภูมิผนังภายในอาคารแต่ละด้านจะมีค่าความแตกต่างประมาณ 1 องศาเซลเซียส ในช่วงกลางคืน และประมาณ 4 องศาเซลเซียส ในช่วงกลางวัน

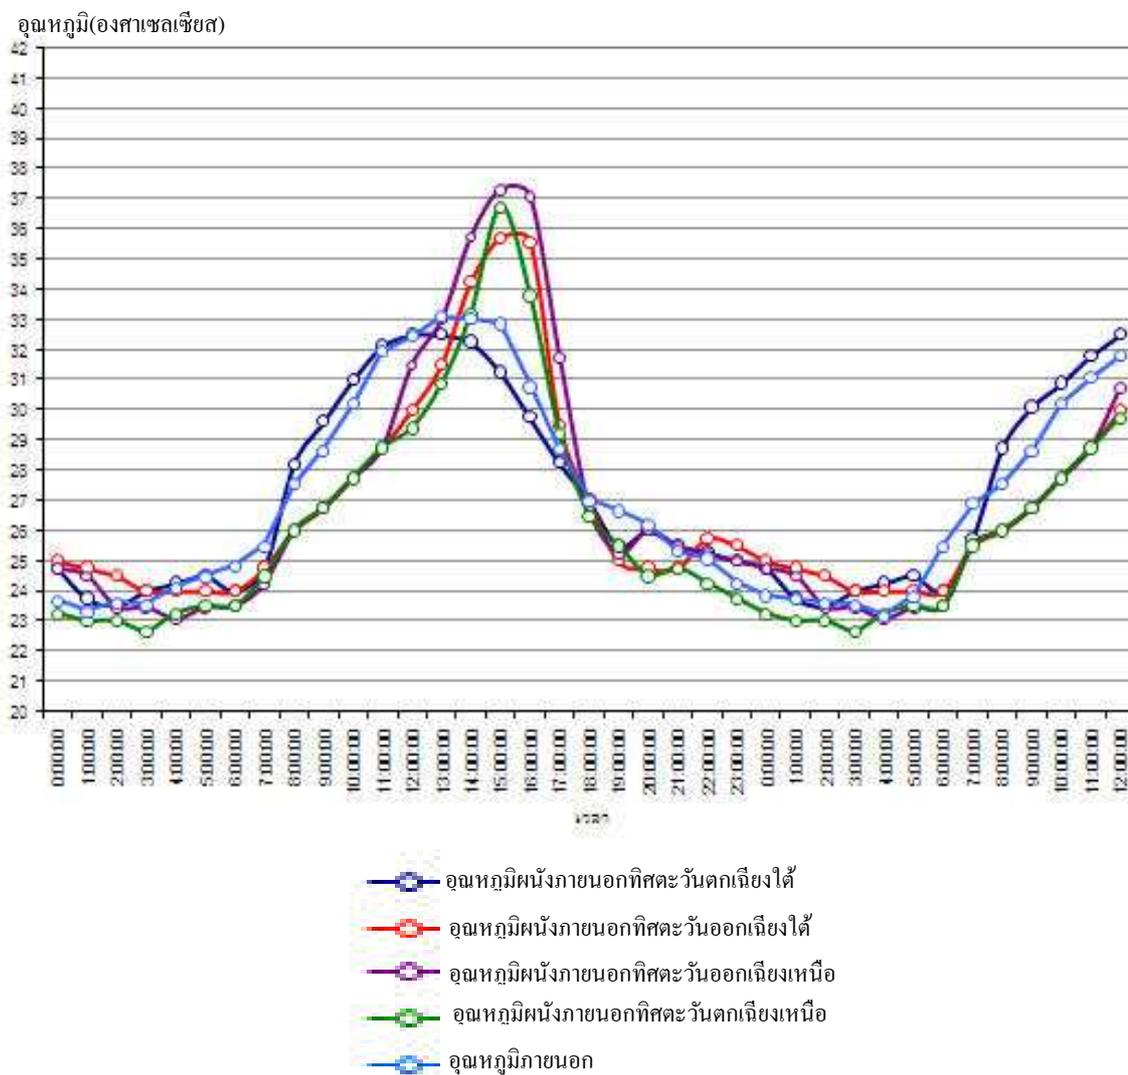
แผนภูมิที่ 4.8 แสดงการเปรียบเทียบอุณหภูมิผิวผนังภายนอกอาคาร ณวันที่ 22-23 พฤศจิกายน 2551

ส่วนผนังภายนอกอาคารอุณหภูมิจะแปรผันตามอุณหภูมิภายนอกอย่างรวดเร็วและมีการสะสมความร้อนไว้บริเวณผิวผนังจึงทำให้ในช่วงเวลาตั้งแต่ 13.00-17.00 น. อุณหภูมิทุกด้านของอาคารมีค่าสูงกว่าอุณหภูมิอากาศ ยกเว้นด้านทิศตะวันตกเฉียงใต้ที่มีค่าใกล้เคียงกันอุณหภูมิอากาศ ส่วนด้านที่มีอุณหภูมิสูงสุดคือด้านทิศตะวันออกเฉียงเหนือ ที่สูงถึง 37.5 องศาเซลเซียส ในช่วงเวลา 15.00 น. ในขณะที่อุณหภูมิอากาศ ในช่วงเวลาเดียวกัน 33 องศาเซลเซียส จึงมีความแตกต่างกัน 4.5 องศาเซลเซียส

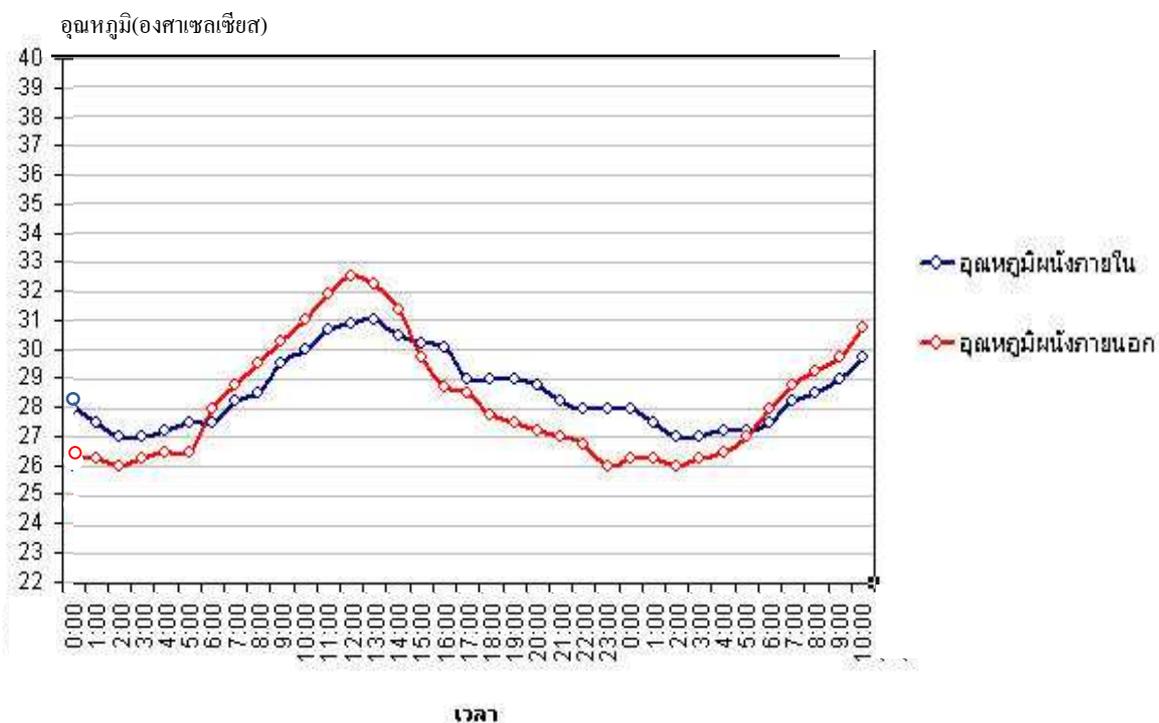
แผนภูมิที่ 4.9 แสดงการเปรียบเทียบอุณหภูมิผิวผนังภายนอกกับภายใน ทิศตะวันตกเฉียงใต้

จากแผนภูมิที่ 4.9 ผนังด้านทิศตะวันตกเฉียงใต้ ซึ่งเป็นด้านที่ได้รับอิทธิพลจากรังสีดวงอาทิตย์มากที่สุดมีค่าการหน่วงเหนี่ยวความร้อน ประมาณ 4 ชั่วโมง

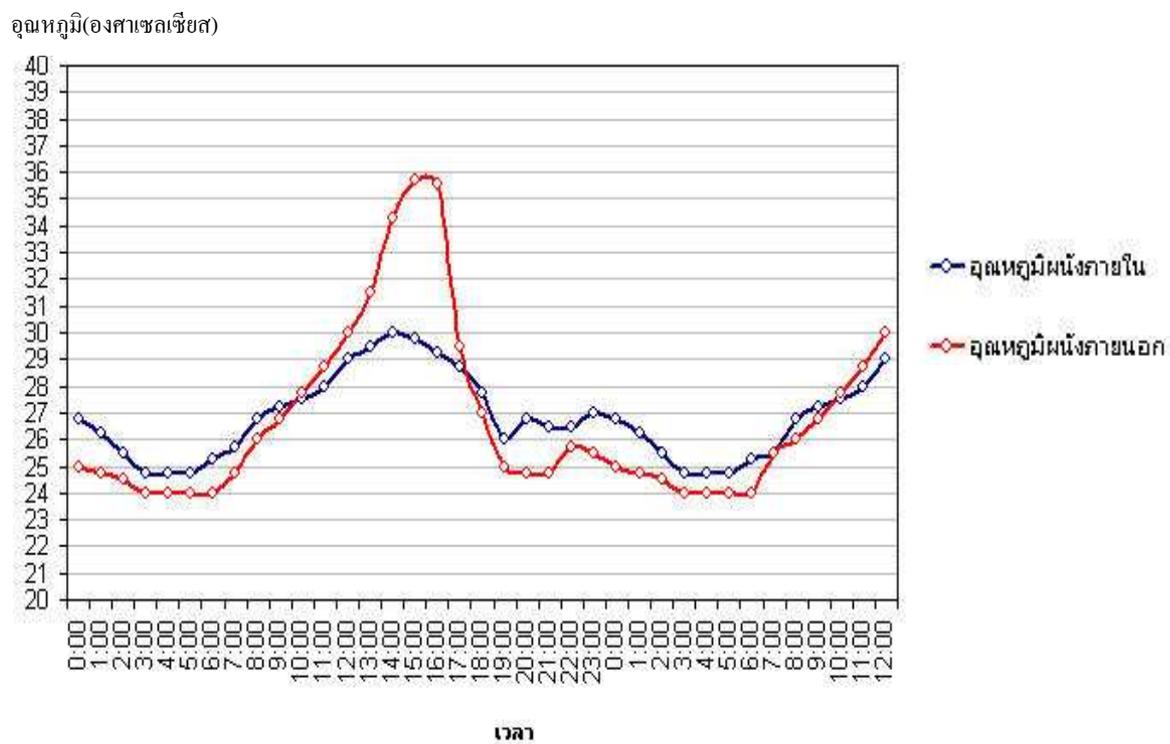
แผนภูมิที่ 4.10 แสดงการเปรียบเทียบอุณหภูมิผิวผนังภายนอกกับภายใน ทิศตะวันออกเฉียงใต้

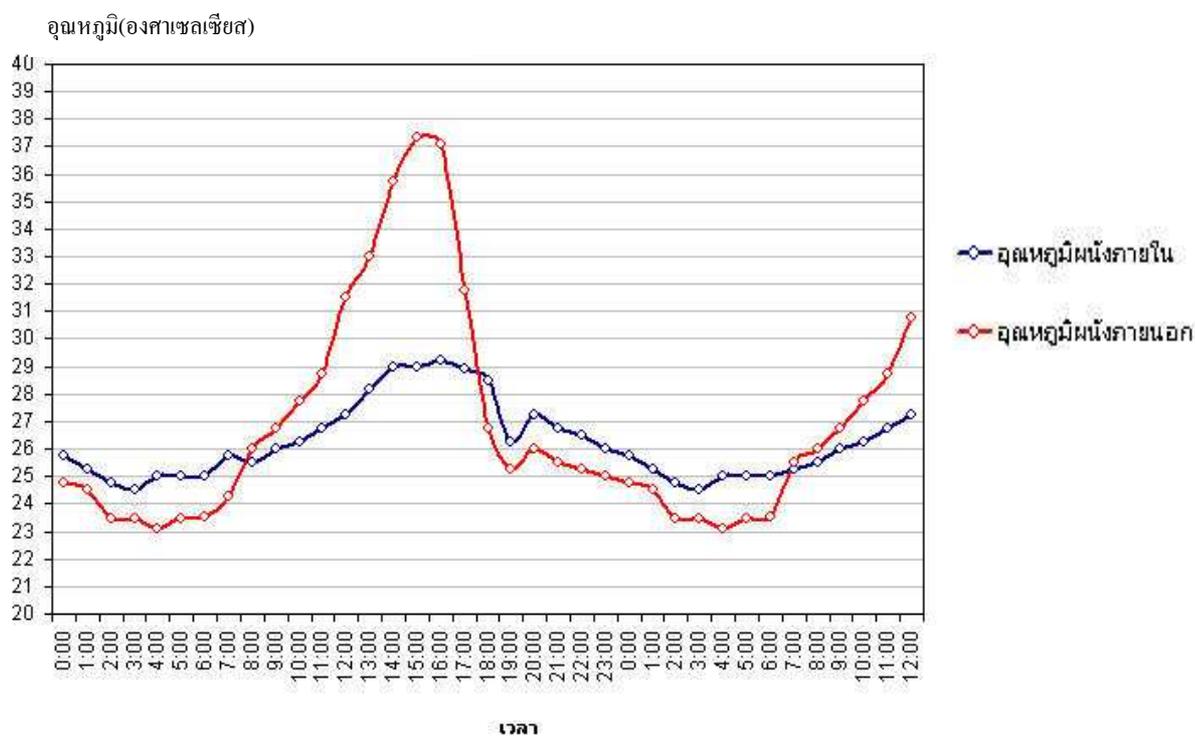
แผนภูมิที่ 4.11 แสดงการเปรียบเทียบอุณหภูมิผิวผนังภายนอกกับภายใน ทิศตะวันออกเฉียงเหนือ

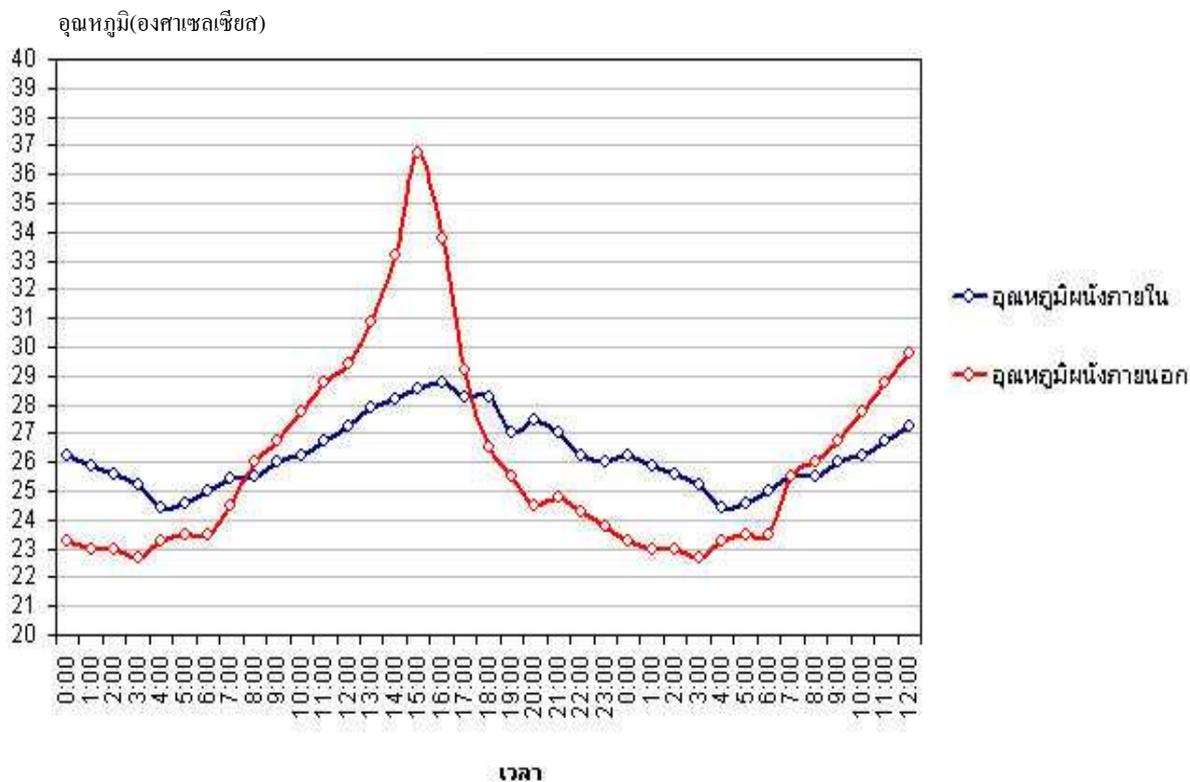
แผนภูมิที่ 4.12 แสดงการเปรียบเทียบอุณหภูมิผิวผนังภายนอกกับภายในทิศตะวันตกเฉียงเหนือ

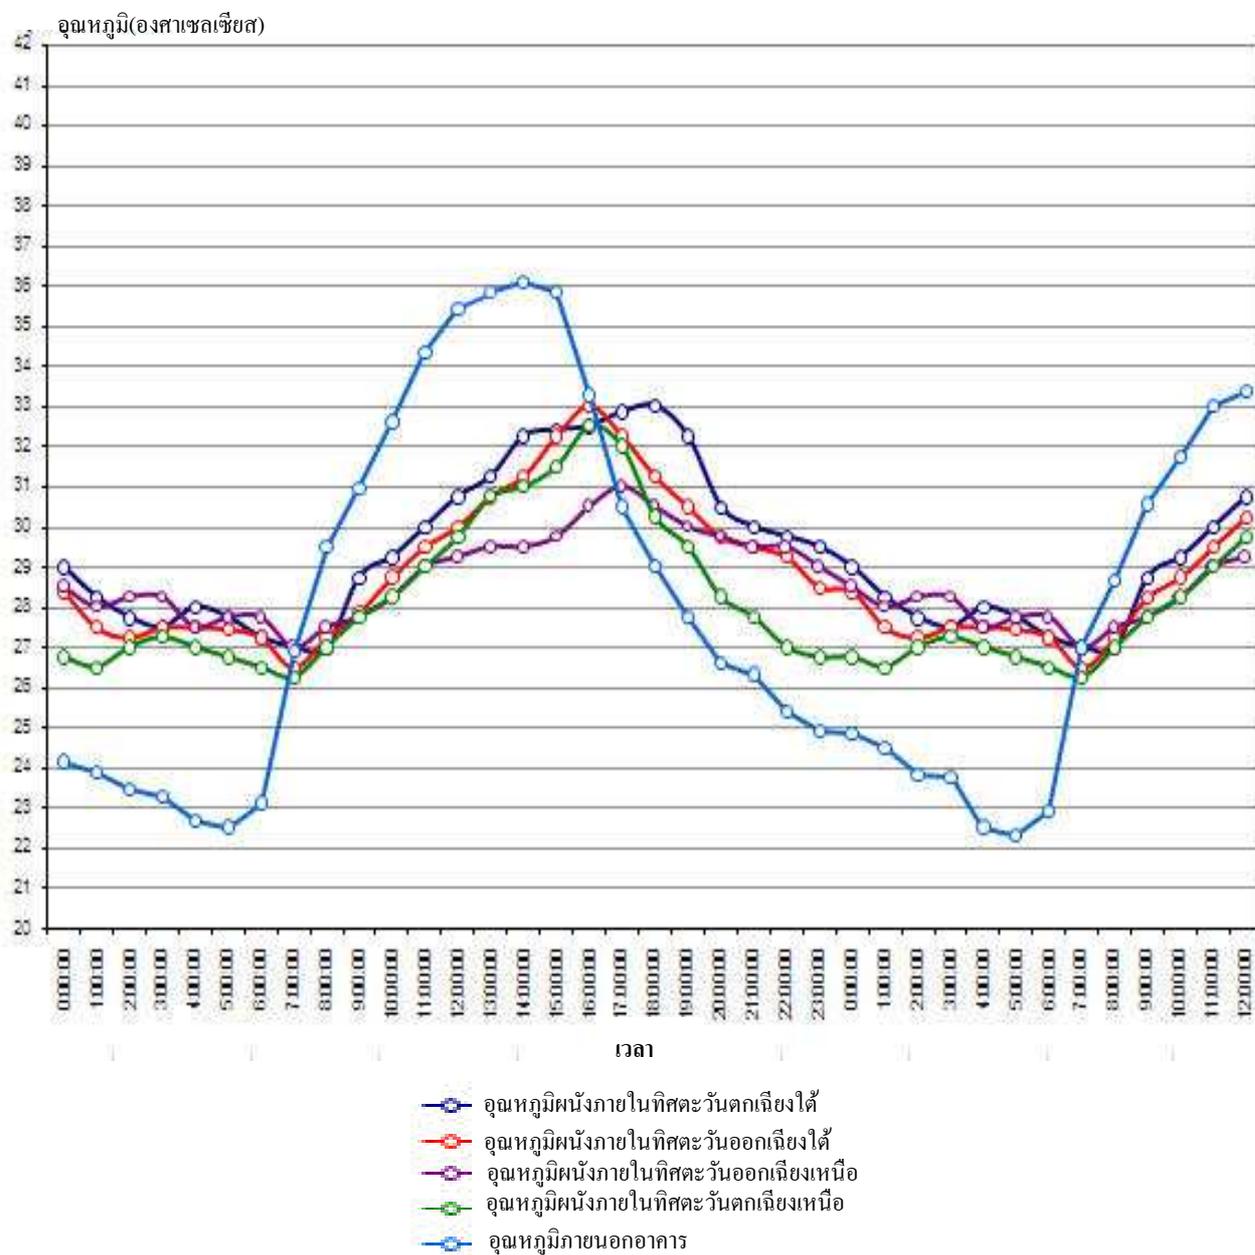
แผนภูมิที่ 4.13 แสดงการเปรียบเทียบอุณหภูมิผิวผนังภายในอาคาร ณวันที่ 28-29 เมษายน 2551

อุณหภูมิผนังภายในอาคารหอประชุมสุภสวัตดีนั้น ด้านทิศตะวันตกเฉียงเหนือมีอุณหภูมิต่ำสุดในช่วงเวลา 07.00 น. ที่อุณหภูมิ 25 องศาเซลเซียส ในขณะที่อุณหภูมิอากาศภายนอก 27 องศาเซลเซียส และอุณหภูมิสูงสุดเป็นผนังด้านด้านทิศตะวันออกเฉียงใต้ช่วงเวลา 17.00 น. ที่อุณหภูมิ 33 องศาเซลเซียส ในขณะที่อุณหภูมิอากาศภายนอกอาคารอยู่ที่ 29 องศาเซลเซียส ความแตกต่างของอุณหภูมิภายในอาคารทั้งวัน ประมาณ 8 องศาเซลเซียส

เวลา 14.00 น.อุณหภูมิภายนอกสูงสุด 36 องศาเซลเซียส และอุณหภูมิภายในสูงสุดที่ 32.5 องศาเซลเซียส ต่างกัน 3.5 องศาเซลเซียส

และในเวลา 05.00 น.นั้น อุณหภูมิภายนอกต่ำสุดที่ 22.5 องศาเซลเซียส อุณหภูมิผนังภายในอาคารต่ำสุดที่ 26.8 องศาเซลเซียส ต่างกัน 4.3 องศาเซลเซียส

อุณหภูมิมผนังภายในอาคารแต่ละด้านจะมีค่าความแตกต่างประมาณ 2.5 องศาเซลเซียสในช่วงเวลาเดียวกัน อุณหภูมิมผนังภายในอาคาร จะมีอุณหภูมิต่ำกว่าอากาศภายนอก ตั้งแต่ช่วงเวลา 07.00 – 17.00 น.

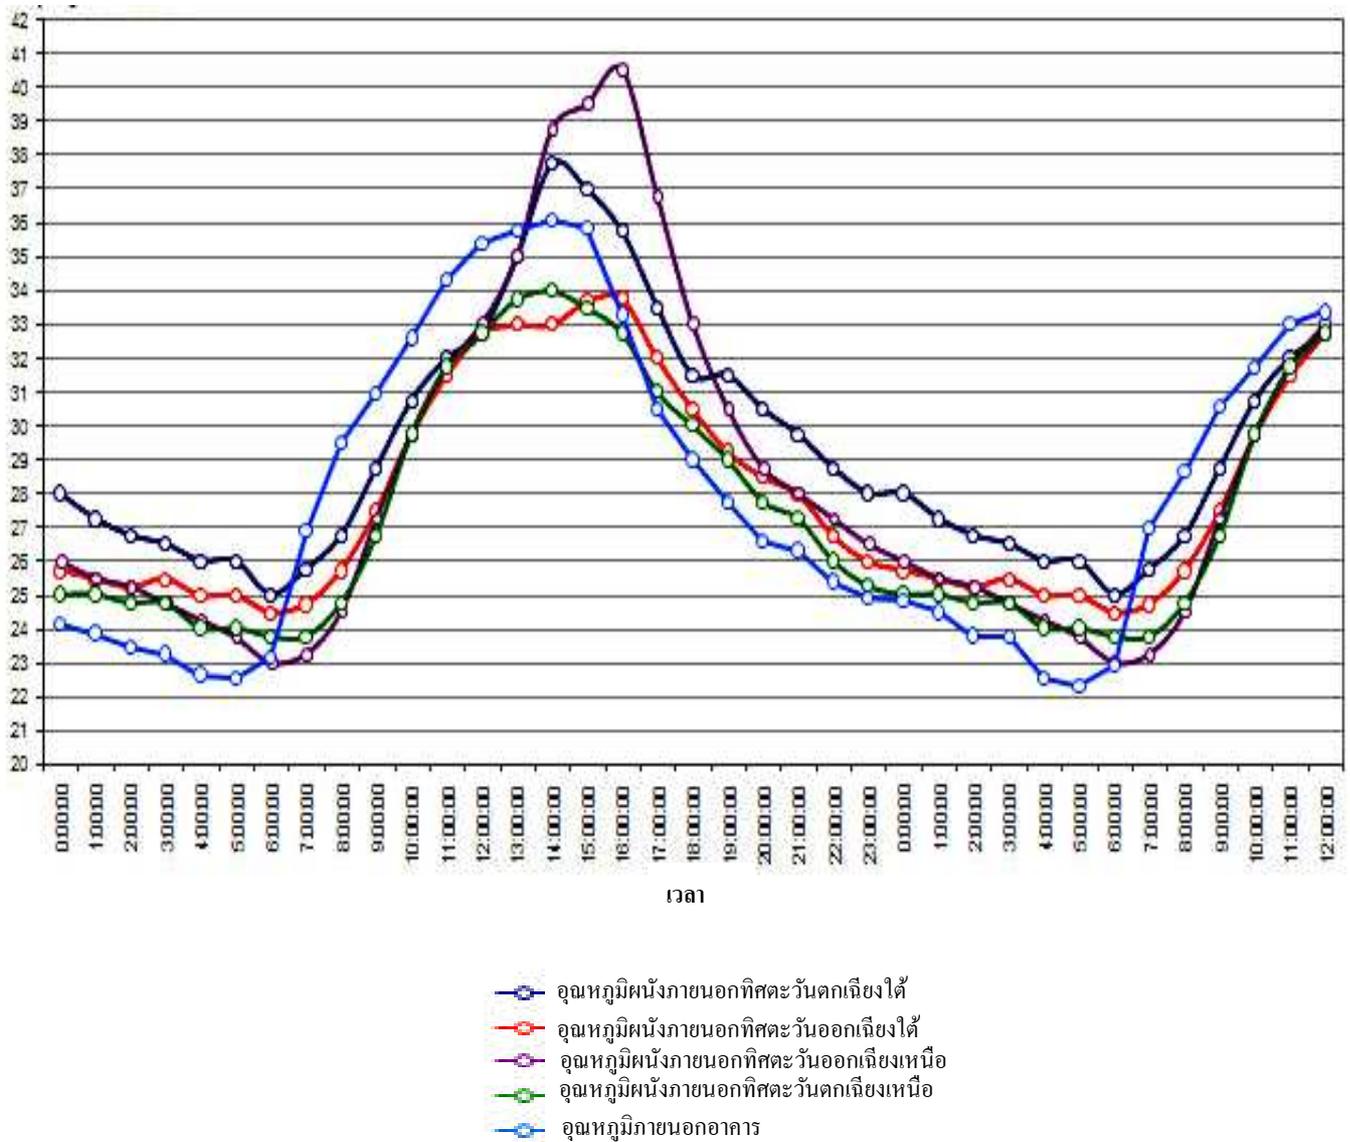
แผนภูมิที่ 4.14 แสดงการเปรียบเทียบอุณหภูมิผิวผนังภายนอกอาคาร ณ วันที่ 28-29 เมษายน 2551

อุณหภูมิมผนังภายนอกอาคารนั้นจะแปรผันตามอุณหภูมิอากาศอย่างรวดเร็วโดยเฉลี่ยในช่วงเวลา 07.00- 16.00 น. โดยที่ทิศตะวันออกเฉียงเหนือจะมีอุณหภูมิสูงที่สุดในเวลา 16.00 น. และด้านทิศตะวันออกเฉียงใต้นั้นมีอุณหภูมิสูงสุดในช่วงเวลา 16.00 น. ที่ 39.5 องศาเซลเซียส และมีค่าการหน่วงเหนี่ยวความร้อน ประมาณ 1- 2 ชั่วโมงในสภาพการใช้งานของสภาพแวดล้อมจริง

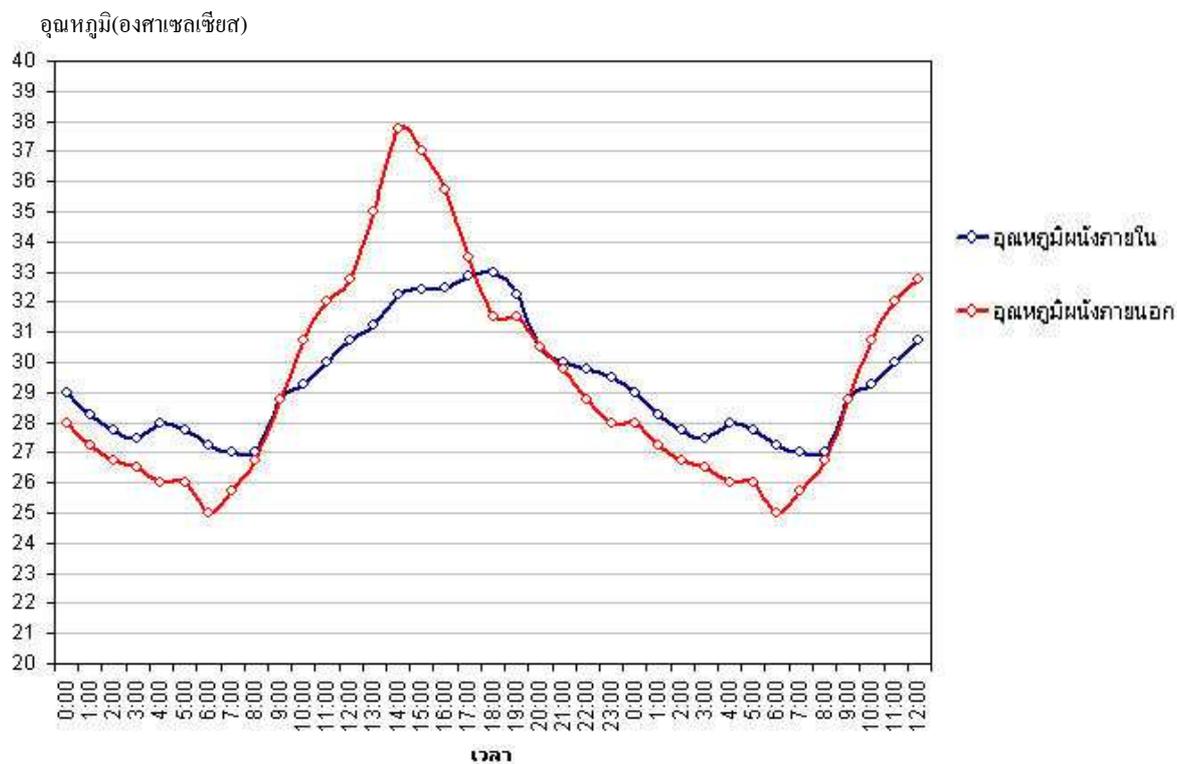
แผนภูมิที่ 4.15 แสดงการเปรียบเทียบอุณหภูมิผิวผนังภายนอกกับภายใน ทิศตะวันตกเฉียงใต้

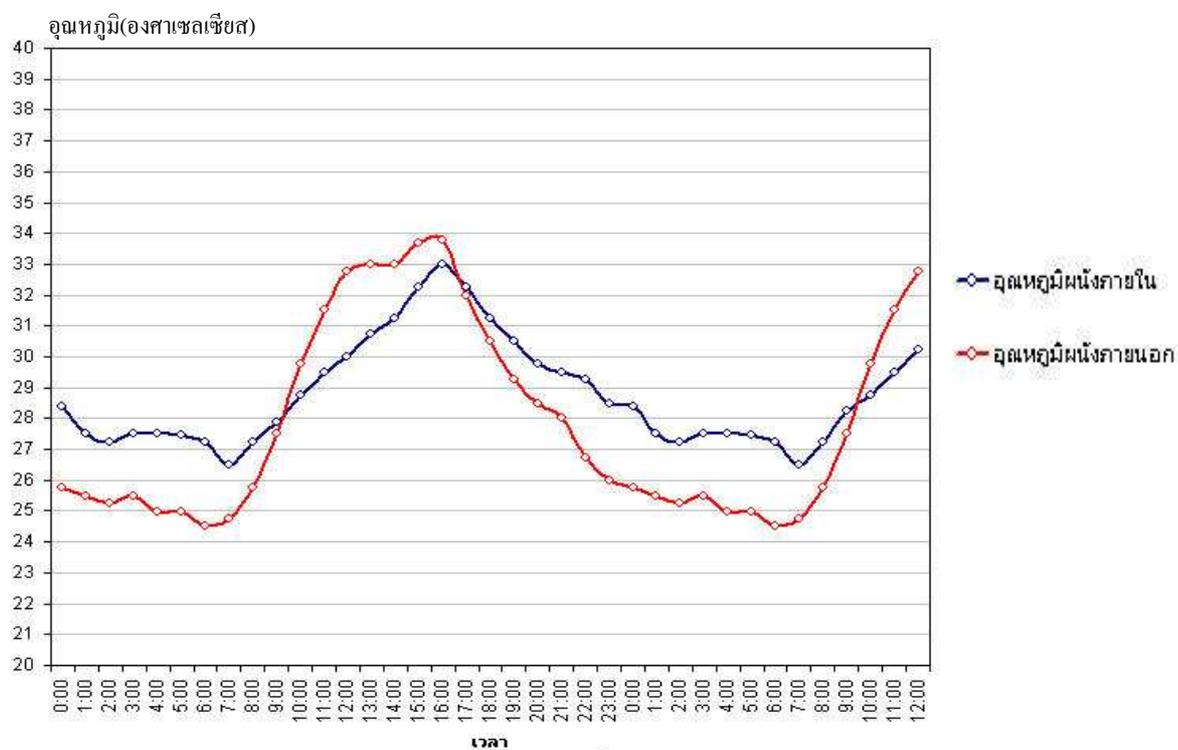
แผนภูมิที่ 4.16 แสดงการเปรียบเทียบอุณหภูมิผิวผนังภายนอกกับภายใน ทิศตะวันออกเฉียงใต้

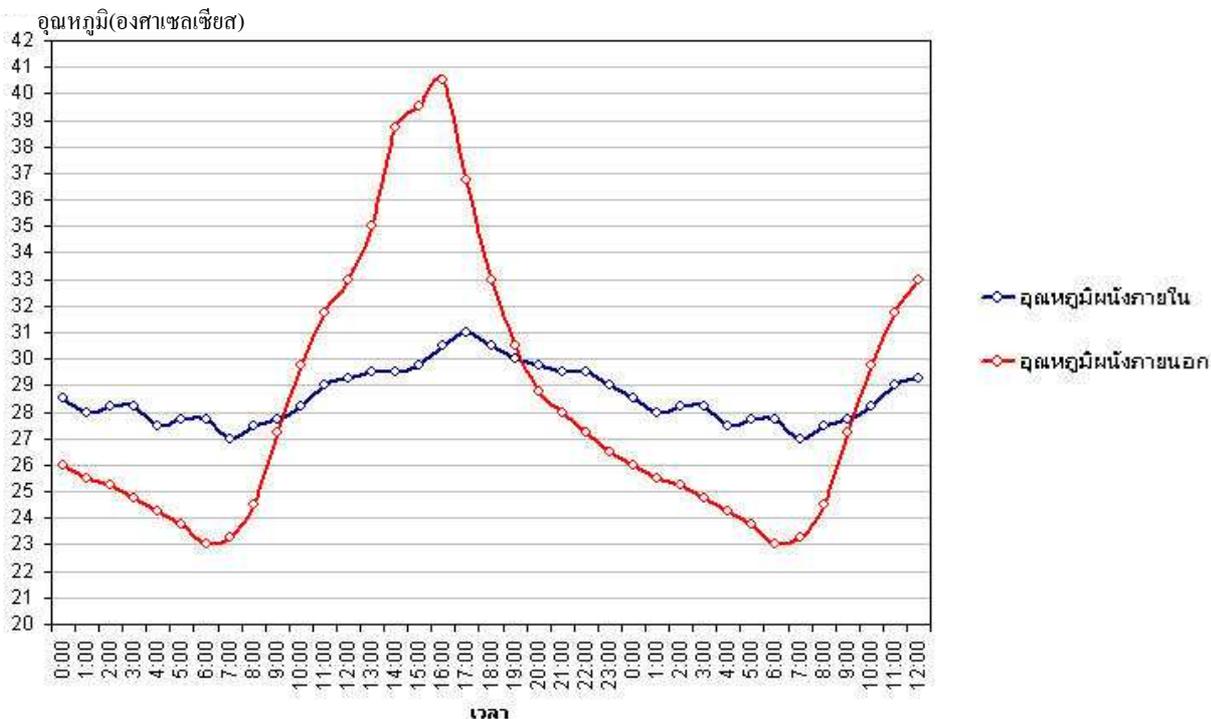
แผนภูมิที่ 4.17 แสดงการเปรียบเทียบอุณหภูมิผิวผนังภายนอกกับภายใน ทิศตะวันออกเฉียงเหนือ

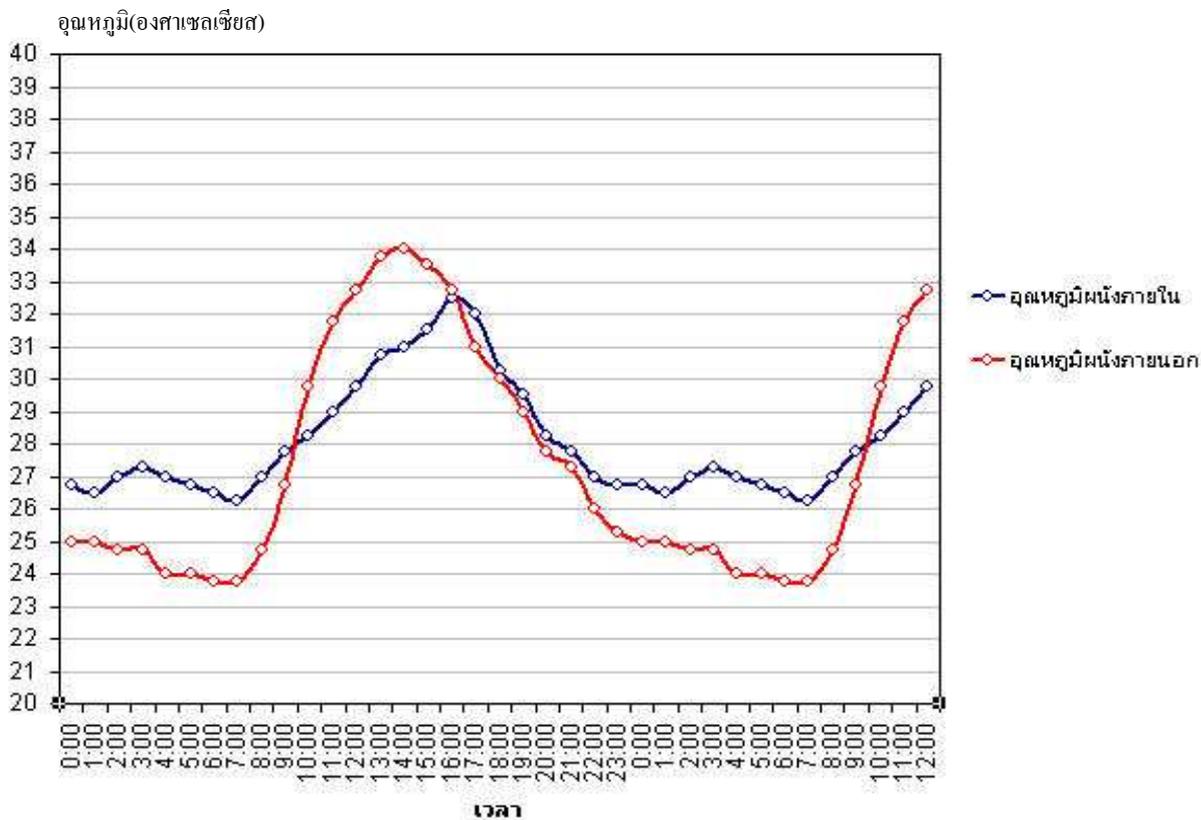
แผนภูมิที่ 4.18 แสดงการเปรียบเทียบอุณหภูมิผิวผนังภายนอกกับภายใน ทิศตะวันตกเฉียงเหนือ

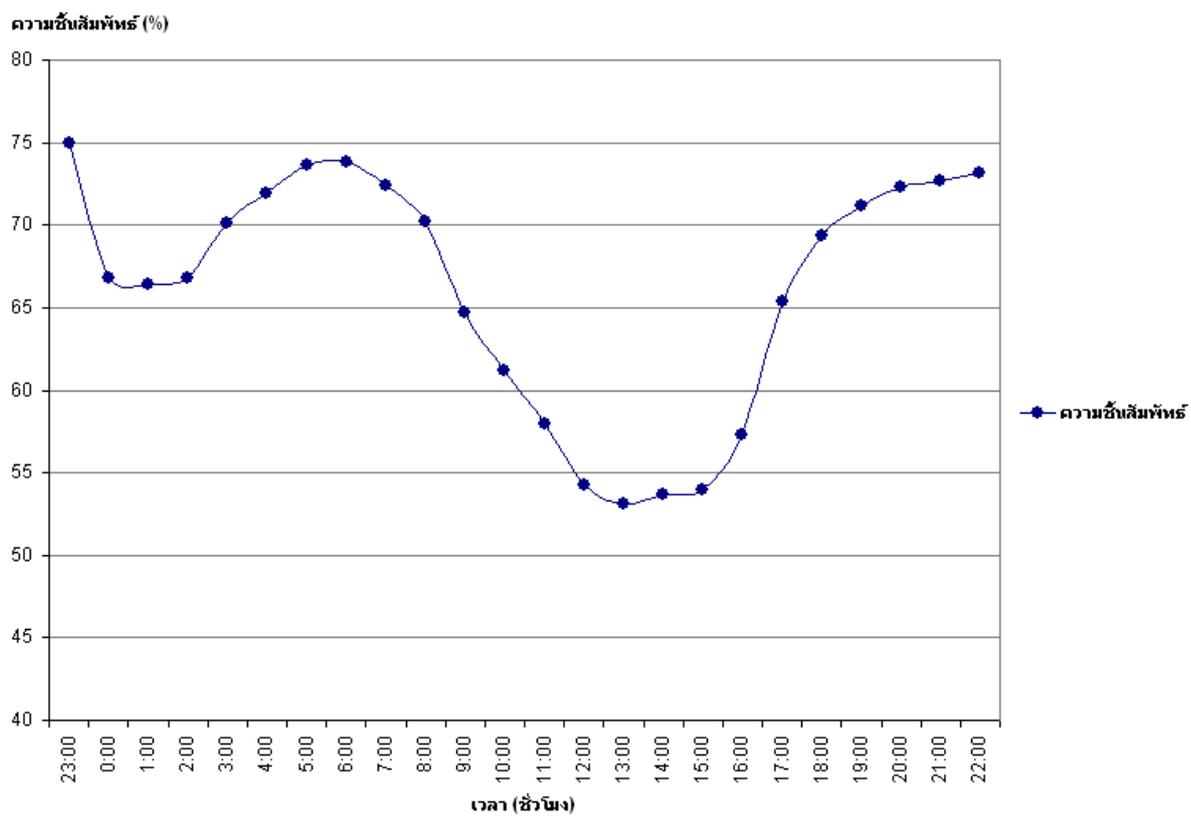
แผนภูมิที่ 4.19 แสดงความชื้นสัมพัทธ์ภายในบ้านชั้นเดียวขนาดเล็ก วันที่ 24-25 สิงหาคม 2551

ส่วนบ้านพักอาศัยชั้นเดียวกับบ้านพักอาศัยชั้นครึ่ง จ. นครราชสีมา มีความชื้นสูงสุดในช่วงเวลา 06.00 น. ที่ 68 % และ 74 % ตามลำดับ โดยความชื้นจะค่อยๆ ลดลงเมื่อเวลา 07.00 น. จนกระทั่งเวลา 13.00 น. ที่ 44 % และ 54 % หลังจากนั้นความชื้นจะค่อยๆ เพิ่มสูงขึ้น
