บทที่ 4 ผลการศึกษา

4.1 ข้อมูลด้านกายภาพของอาคาร

4.2 ผลการเก็บข้อมูลของอุณหภูมิ

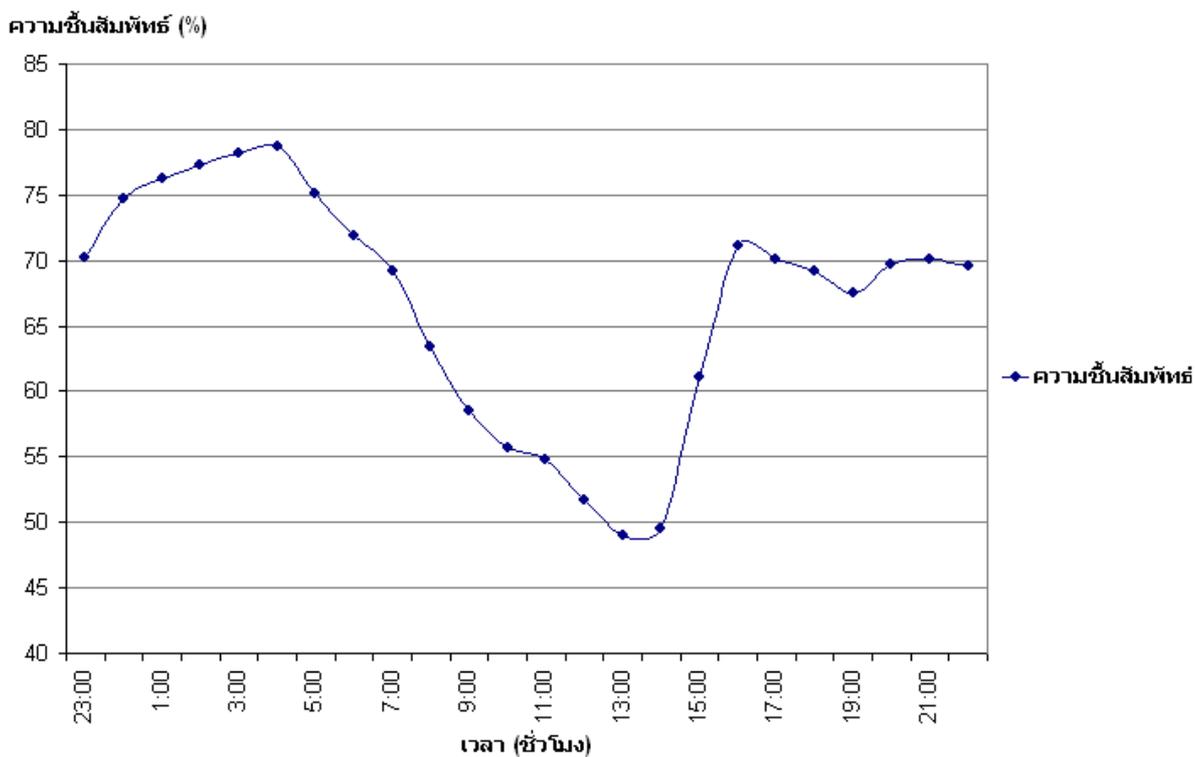
แผนภูมิที่ 4.20 แสดงความชื้นสัมพัทธ์ภายในบ้านชั้นครึ่ง วันที่ 22-23 พฤศจิกายน 2551

ส่วนบ้านพักอาศัยชั้นเดียวกับบ้านพักอาศัยชั้นครึ่ง จ. นครราชสีมา มีความชื้นสูงสุดในช่วงเวลา 06.00 น. ที่ 68 % และ 74 % ตามลำดับ โดยความชื้นจะค่อยๆ ลดลงเมื่อเวลา 07.00 น. จนกระทั่งเวลา 13.00 น. ที่ 44 % และ 54 % หลังจากนั้นความชื้นจะค่อยๆ เพิ่มสูงขึ้น

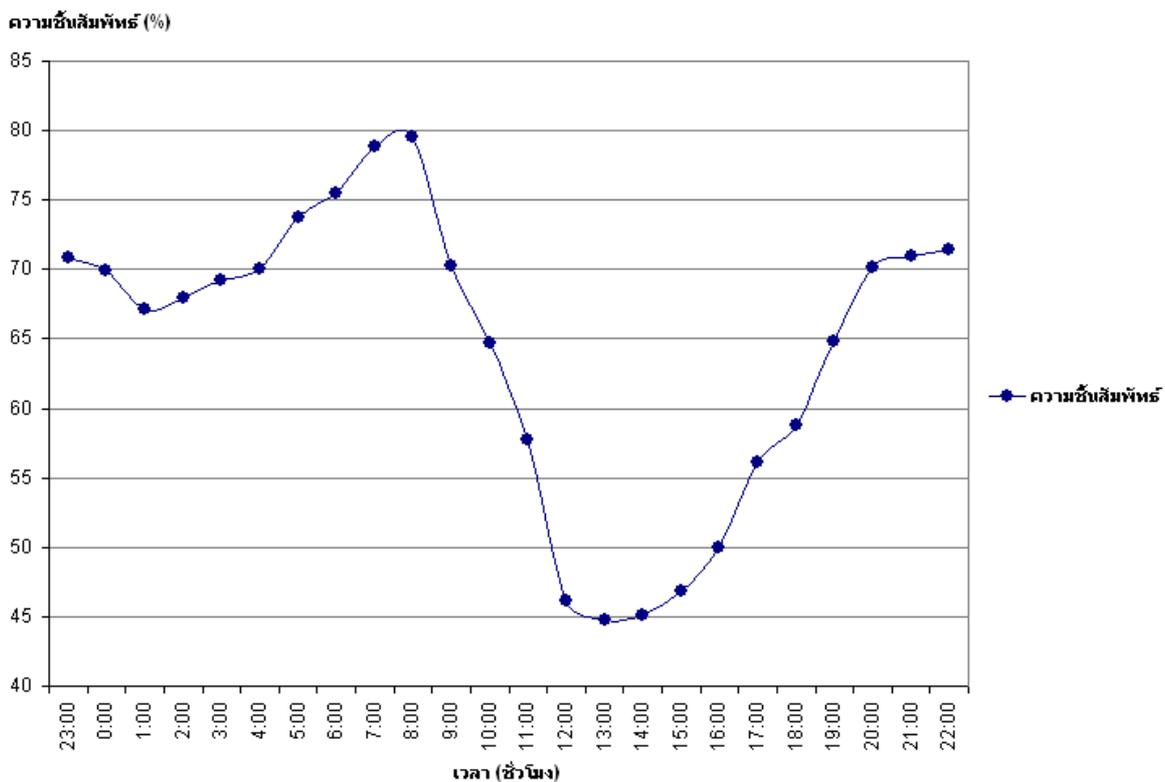
แผนภูมิที่ 4.21 แสดงความชื้นสัมพัทธ์ภายในอาคารหอประชุมศุภสวัสดิ์ วันที่ 28-29 เมษายน 2551

จากแผนภูมิที่ 4.22 พบว่าความชื้นภายในอาคารหอประชุมสุกสวัสดิ์ จ. นครนายก มีความชื้นสูงที่สุด เมื่อถึงแม้จะอยู่ในช่วงเดือนเมษายน อันเป็นผลเนื่องมาจากสภาพแวดล้อมโดยรอบอาคารเป็นคูคลองและมีต้นไม้ปกคลุมอยู่หนาแน่น ส่งผลให้บริเวณภายในอาคารมีความชื้นสูงตามไปด้วย ความชื้นจะสูงสุดในช่วงเช้า คือ 08.00 น. ที่ 79.8 % และจะค่อยๆ ลดลงเมื่อได้รับอิทธิพลจากรังสีดวงอาทิตย์ในช่วงเวลา 09.00 น. -14.00 น. ที่ 45 % และความชื้นจะค่อยเพิ่มขึ้นตั้งแต่เวลา 15.00 น. ไปกระทั่งถึงตอนเช้า

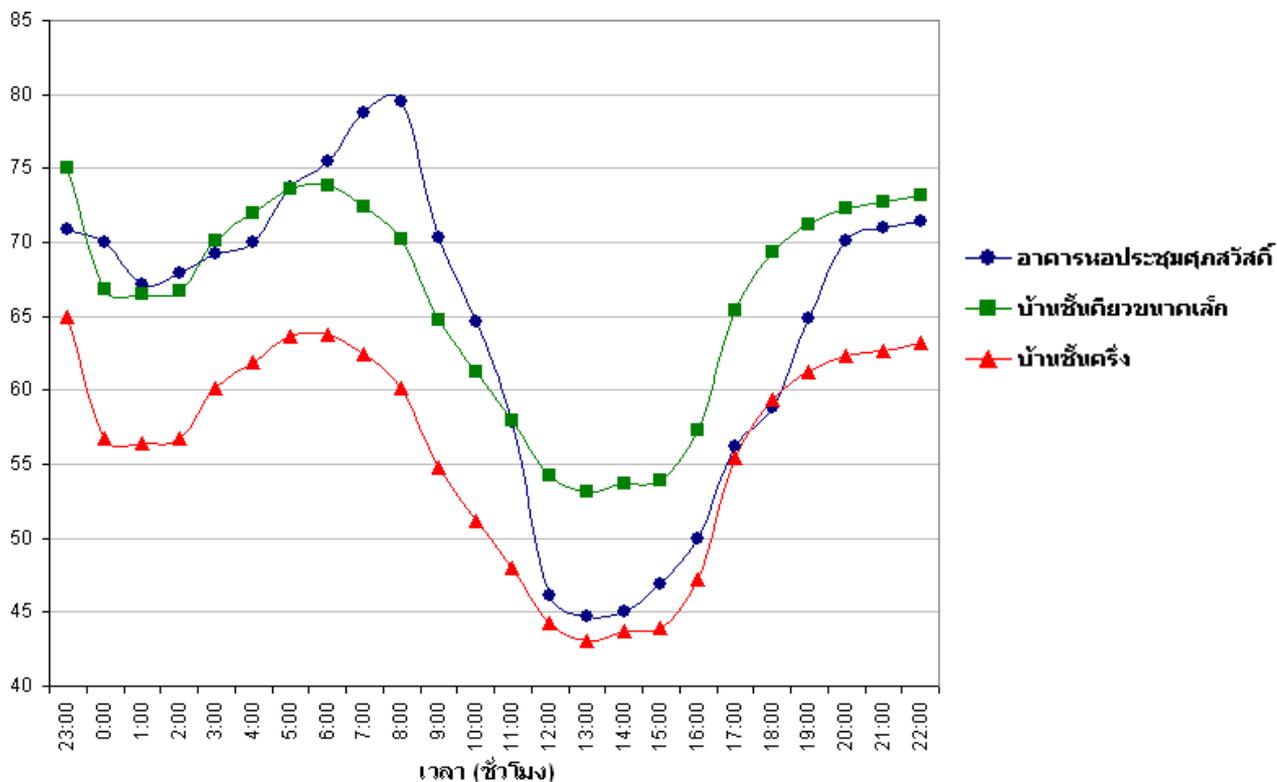
แผนภูมิที่ 4.22 แสดงการเปรียบเทียบความชื้นสัมพัทธ์ภายในอาคารบ้านชั้นเดียวขนาดเล็ก บ้านชั้นครึ่งและอาคารหอประชุมสุกสวัสดิ์

ความชื้นที่อยู่ภายในอาคารจะมากหรือน้อยนั้นนอกจากขึ้นอยู่กับสภาพแวดล้อมโดยรอบแล้วยังขึ้นอยู่กับขนาดและสัดส่วนของช่องเปิดหรือช่องแสงด้วย เห็นได้จากอาคารบ้านชั้นเดียวขนาดเล็กกับบ้านชั้นครึ่งที่อยู่ในสภาพแวดล้อมเดียวกันแต่จะมีค่าความชื้นในอาคารต่างกัน

บ้านชั้นครึ่งจะมีค่าความชื้นต่ำกว่าบ้านชั้นเดียวตลอดทั้งวัน เนื่องจากบ้านชั้นครึ่งภายในค่อนข้างสว่าง มีช่องเปิดและช่องแสงมากกว่าและสามารถระบายอากาศได้ดี ในขณะที่บ้านชั้นเดียวขนาดเล็กมีขนาดของช่องเปิดน้อยกว่ามาก บริเวณภายในบ้านค่อนข้างมืดกว่าและระบายอากาศได้น้อยกว่า

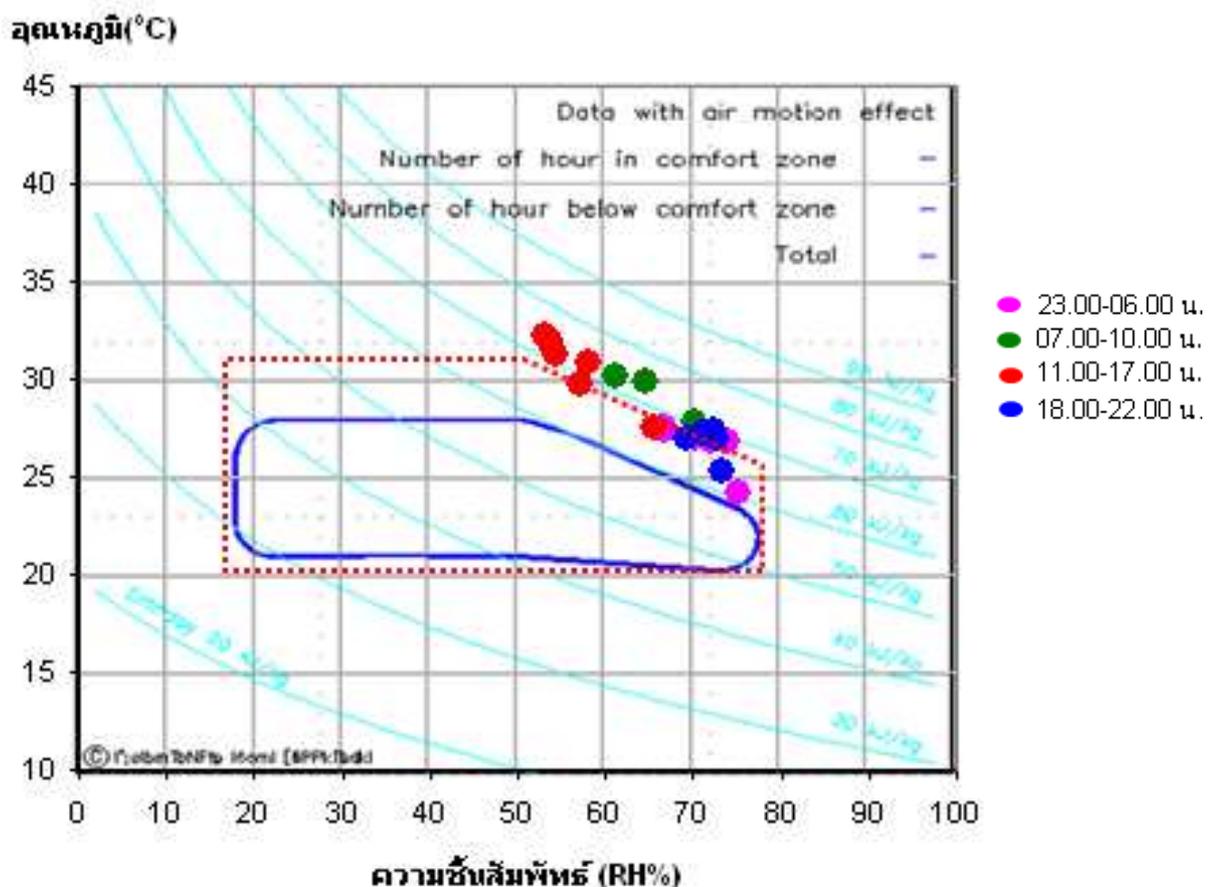
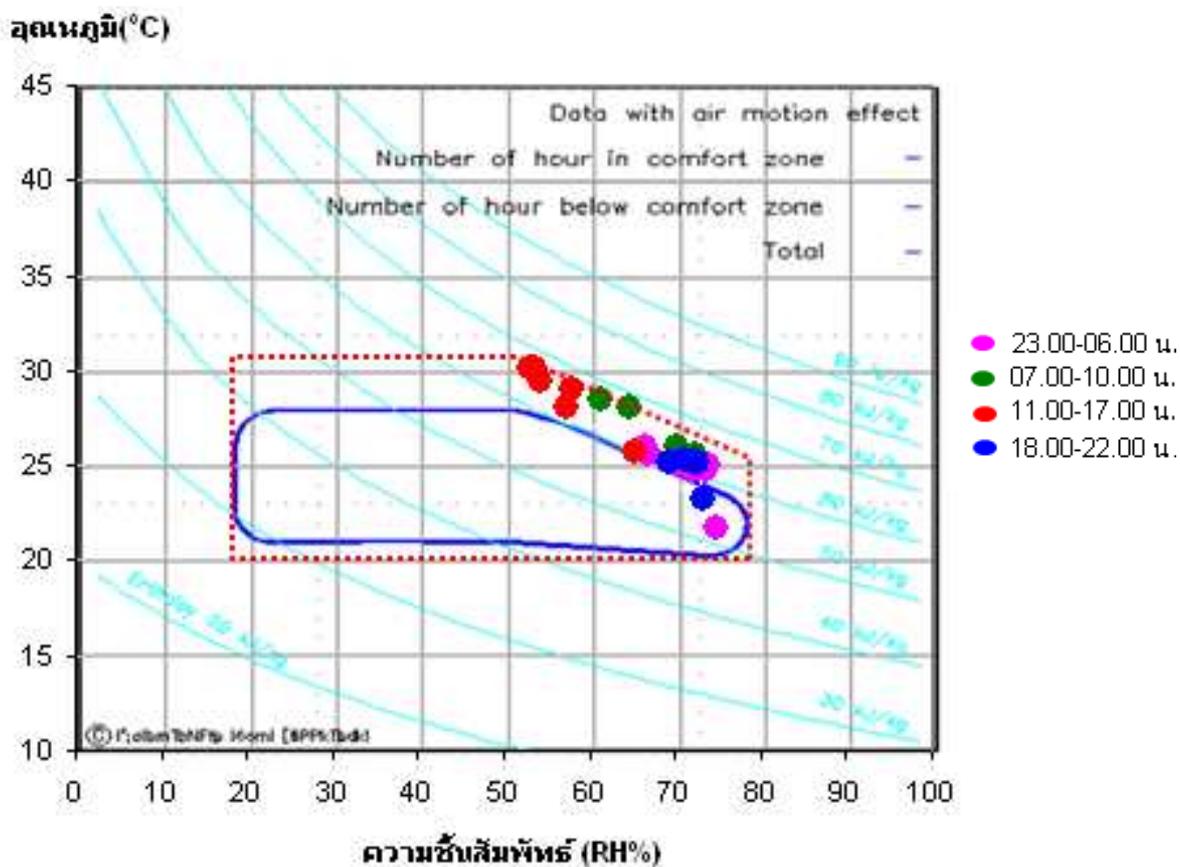
แผนภูมิที่ 4.23 แสดงความสัมพันธ์ของอุณหภูมิอากาศและความชื้นสัมพัทธ์ภายในบ้านชั้นเดียวขนาดเล็ก วันที่ 24 สิงหาคม 2551

แผนภูมิที่ 4.24 แสดงความสัมพันธ์ของอุณหภูมิอากาศและความชื้นสัมพัทธ์เมื่อมีอิทธิพลของความเร็วลม ภายในบ้านชั้นเดียวขนาดเล็ก วันที่ 24 สิงหาคม 2551

จากแผนภูมิBioclimatic Chart พบว่าอุณหภูมิและความชื้นภายในบ้านดินที่ไม่มีความเร็วลมช่วงเวลากลางวันจะอยู่นอกเขตสถานะน่าสบายในช่วงเวลา 07.00 น – 18.00 น. ส่วนในช่วงเวลากลางคืนนั้นส่วนใหญ่อยู่ในเขตสถานะสบาย แต่เมื่อพิจารณาความเร็วลมเข้าไปด้วย ดังรูปที่ 4.20 จะเห็นได้ว่าบ้านดินอยู่ในสถานะสบายเพิ่มมากขึ้นคืออยู่ในเขตสถานะน่าสบายตลอดทั้งวัน

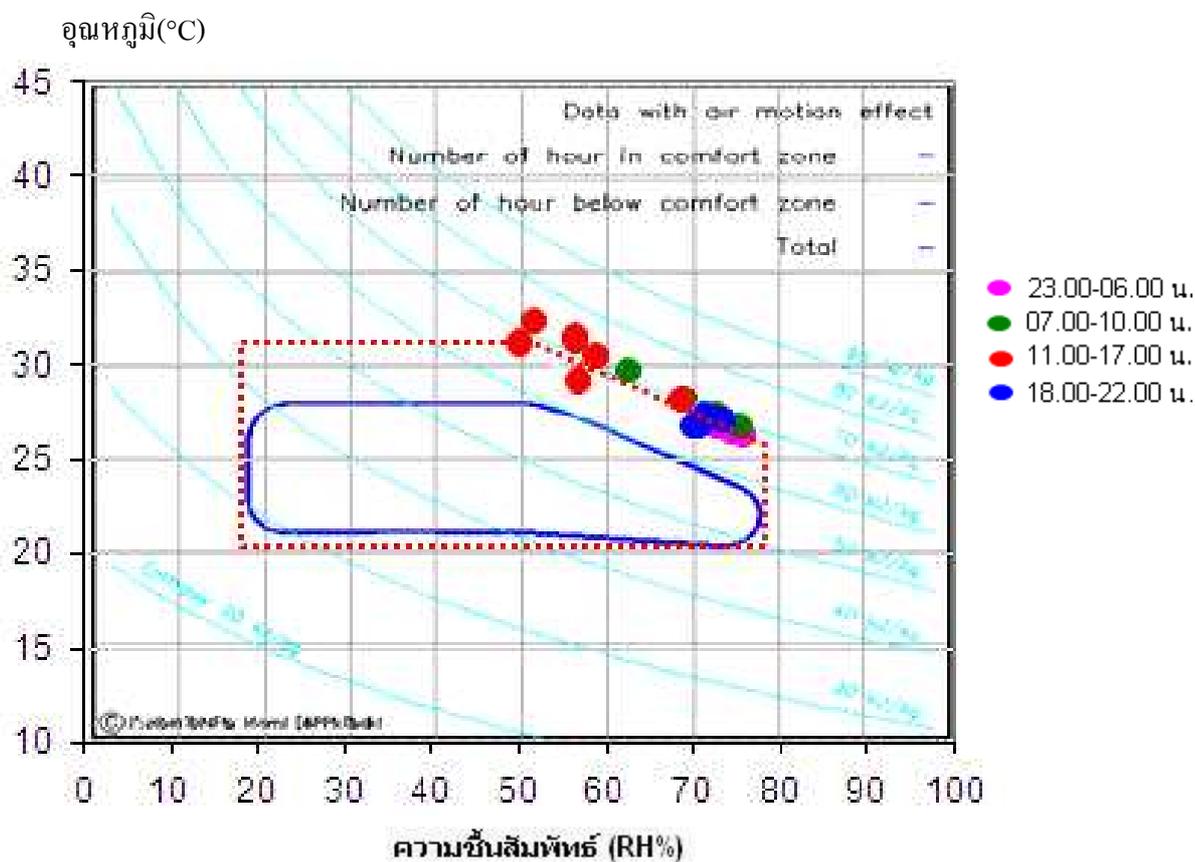
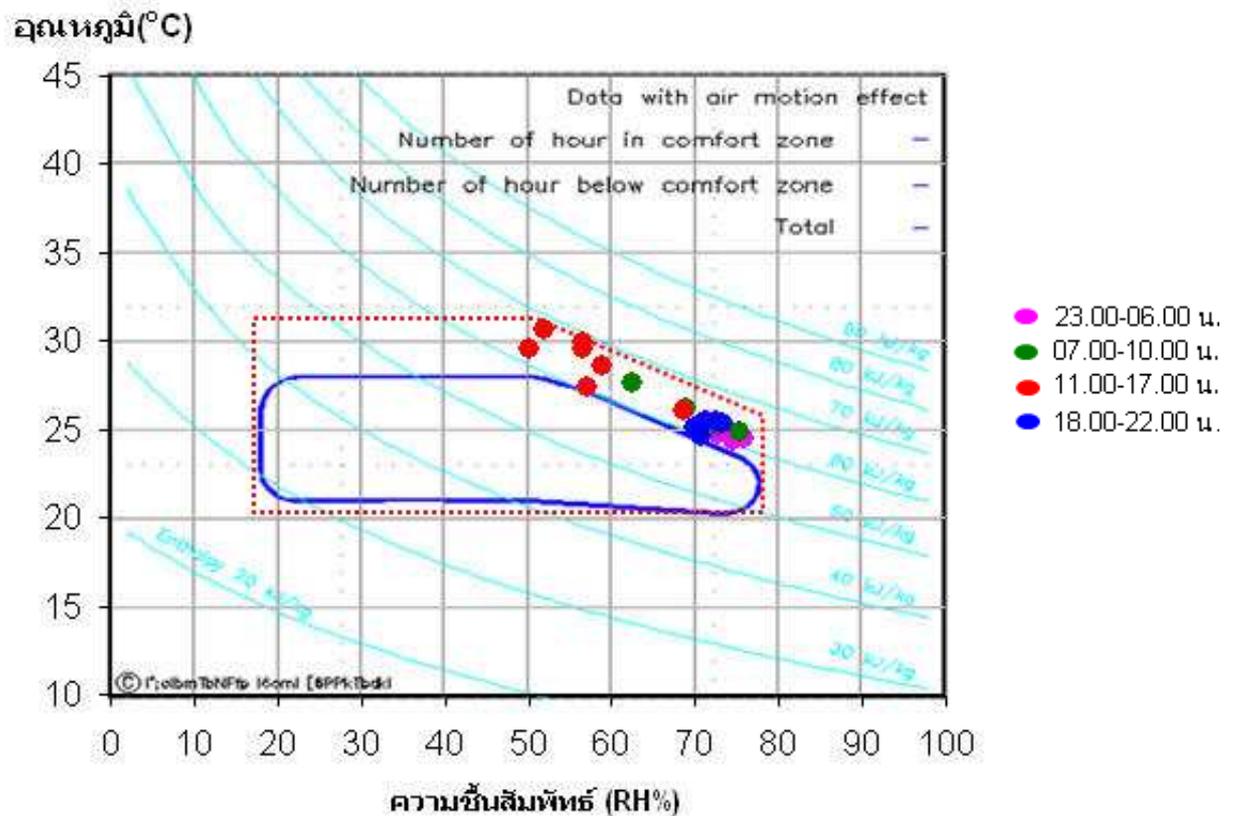
แผนภูมิที่ 4.25 แสดงความสัมพันธ์ของอุณหภูมิอากาศและความชื้นสัมพัทธ์
ภายในบ้านชั้นครึ่ง วันที่ 25 พฤศจิกายน 2551

แผนภูมิที่ 4.26 แสดงความสัมพันธ์ของอุณหภูมิอากาศและความชื้นสัมพัทธ์และความเร็วลม
ภายในบ้านชั้นครึ่ง วันที่ 25 พฤศจิกายน 2551

จากแผนภูมิBioclimatic Chart พบว่าอุณหภูมิและความชื้นภายในบ้านดิน ที่ไม่มีอิทธิพลความเร็วลมช่วงเวลากลางวัน โดยส่วนใหญ่แล้วจะอยู่นอกเขตสภาวะน่าสบาย จะอยู่ในเขตสภาวะน่าสบายในช่วง 16.00- 06.00 น. ซึ่งเป็นช่วงที่ไม่มีอิทธิพลจากรังสีดวงอาทิตย์ ดังแสดงในรูปที่ 4.21 แต่เมื่อพิจารณาความเร็วลมเข้าไปด้วย ดังรูปที่ 4.22 จะเห็นได้ว่าบ้านดินอยู่ในสภาวะสบายตลอดทั้ง 24 ชั่วโมง

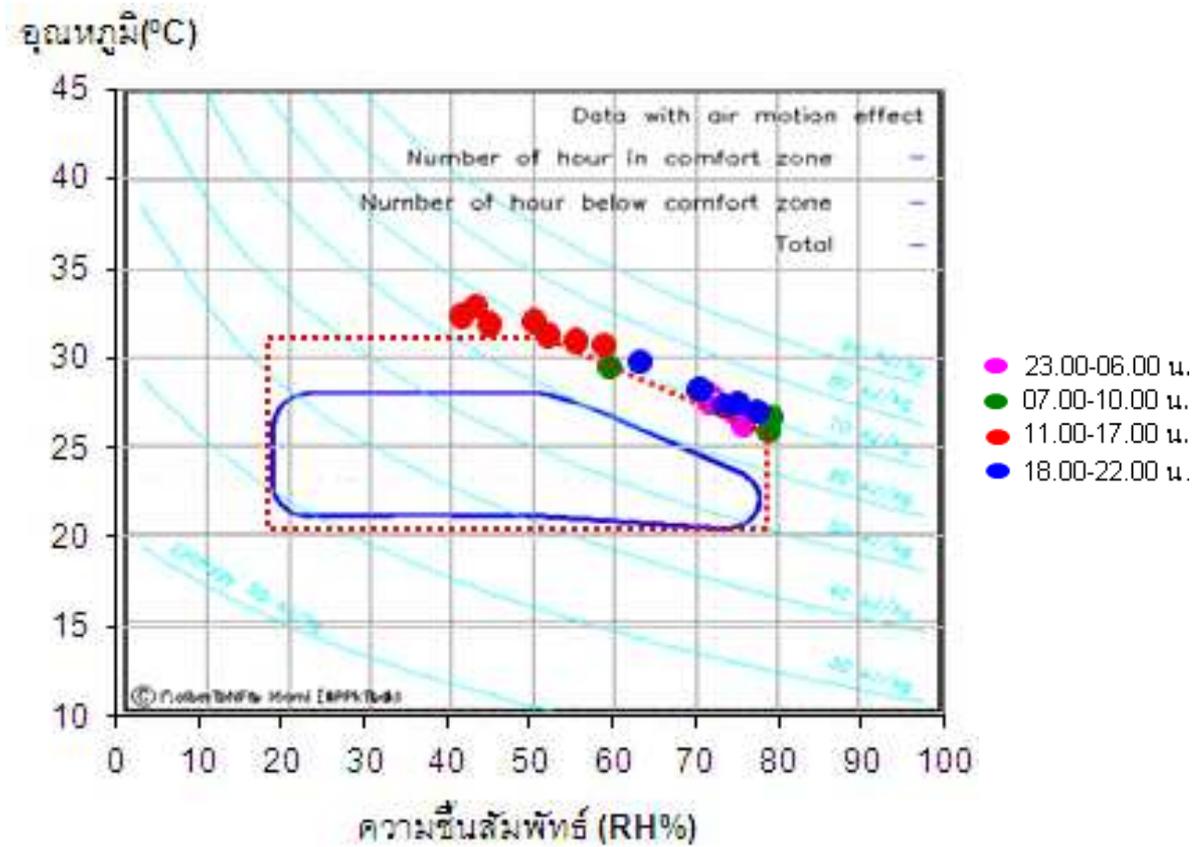
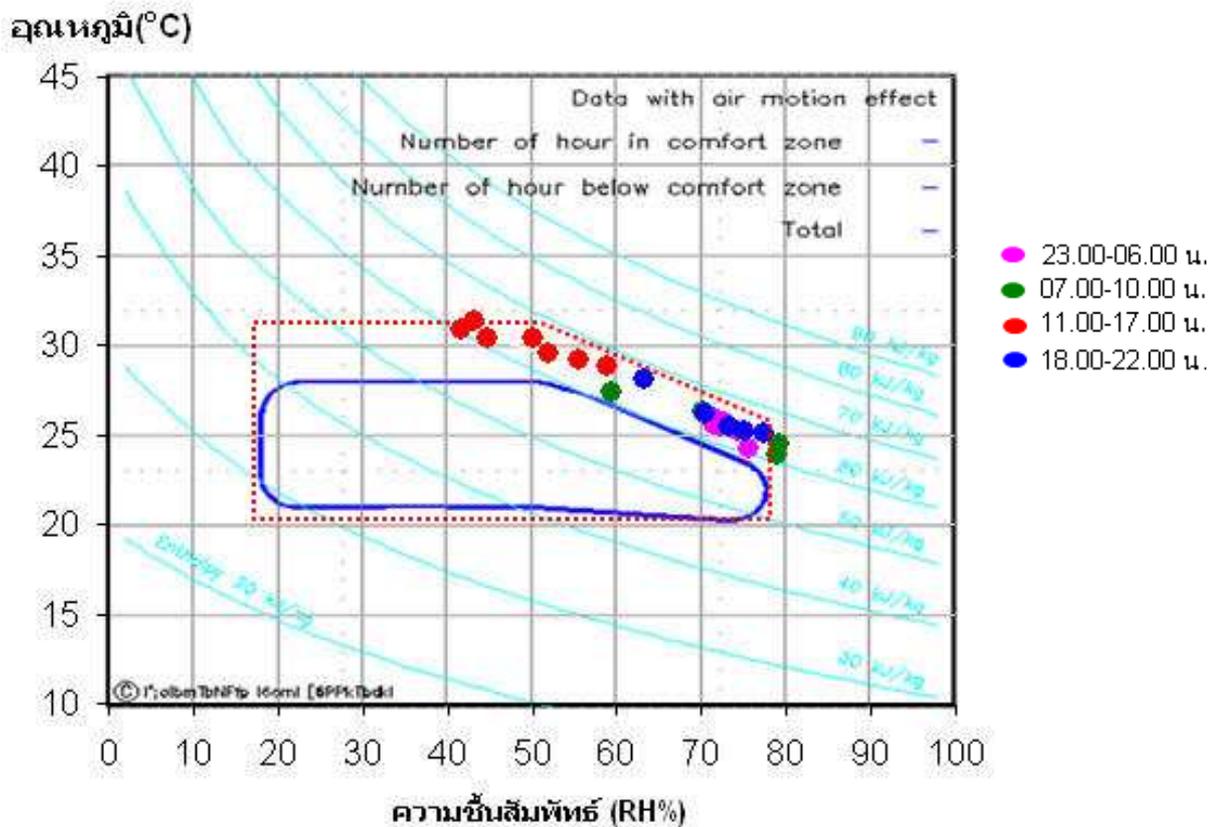
แผนภูมิที่ 4.27 แสดงความสัมพันธ์ของอุณหภูมิอากาศและความชื้นสัมพัทธ์ภายในอาคาร
หอประชุมสุขสวัสดิ์ วันที่ 29 เมษายน 2551

แผนภูมิที่ 4.28 แสดงความสัมพันธ์ของอุณหภูมิอากาศและความชื้นสัมพัทธ์เมื่อมีอิทธิพลของความเร็วมวลภายในอาคารหอประชุมสุขสวัสดิ์ วันที่ 29 เมษายน 2551

จากแผนภูมิ Bioclimatic Chart พบว่าอุณหภูมิและความชื้นภายในบ้านดินที่ไม่มี ความเร็วมวลช่วงเวลากลางวัน จะโดยส่วนใหญ่อยู่นอกเขตสถานะน่าสบายแต่เมื่อได้รับอิทธิพลจากความเร็วมวลทำให้อุณหภูมิและความชื้นภายในบ้านเข้าสู่สถานะน่าสบายเกือบทั้งวัน ยกเว้นช่วงเวลา 07.00 – 08.00 น. ที่มีความชื้นสูงจึงอยู่นอกเขตสถานะน่าสบาย
