บทที่ 4

ผลการศึกษา

4.1 ผลการออกแบบและสร้างอุปกรณ์ต้นแบบสำหรับตรวจหารอยลายนิ่วมือแพงโดยใช้ไอโอดีน

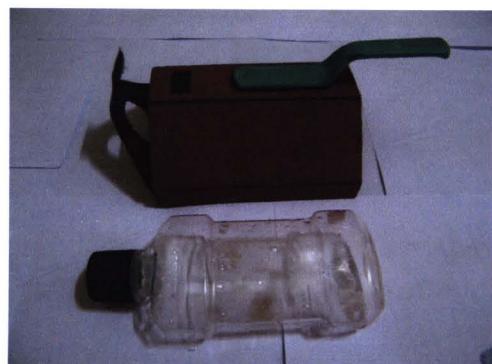
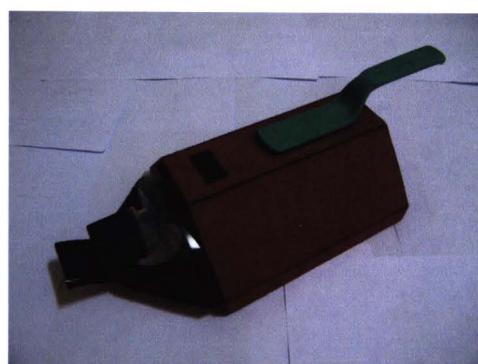
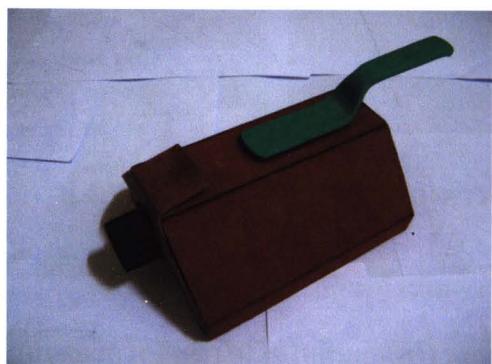
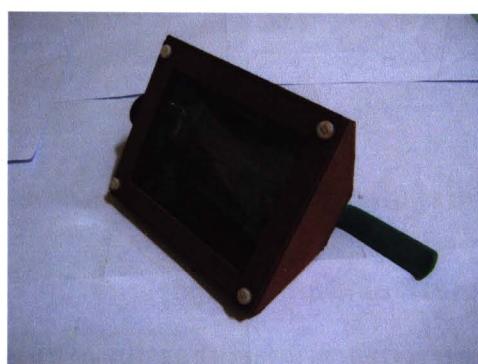
รูป 4.1 อุปกรณ์ต้นแบบสำหรับตรวจหารอยลายนิ่วมือแพง โดยใช้ไอโอดีน

จากรูป 4.1 เป็นอุปกรณ์ต้นแบบสำหรับตรวจหารอยลายแฟง ซึ่งตัวชุดโครงทำมาจากวัสดุที่หาได้
ง่ายทั่วไปตามท้องตลาดและเป็นมิตรต่อสิ่งแวดล้อม บางชิ้นส่วนทำมาจากวัสดุเหลือใช้ โดยจะมี
ขาดพลาสติกเป็นชิ้นส่วนหนึ่งที่นำมาประกอบเข้าด้วยกัน ใช้สำหรับบรรจุน้ำที่อุณหภูมิต่างๆ เพื่อ
เป็นตัวแห่งกระจายความร้อนไปยังเกล็ด ไอโอดีน โดยด้านใต้ฐานของอุปกรณ์ตรวจจะมีช่องสำหรับ
สอดซองบรรจุเกล็ด ไอโอดีน (รูป 4.2) เข้าไป ใช้เกล็ด ไอโอดีนประมาณ 1.5 กรัม

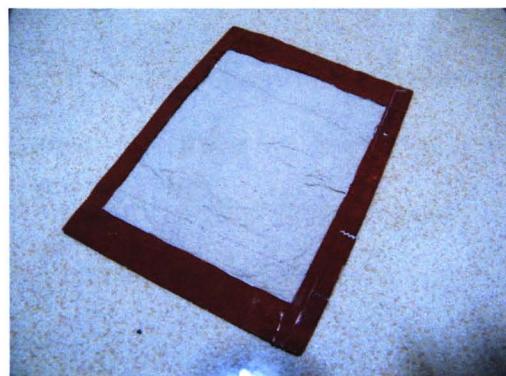
รูป 4.2 ตัวอย่างซองบรรจุเกล็ด ไอโอดีน

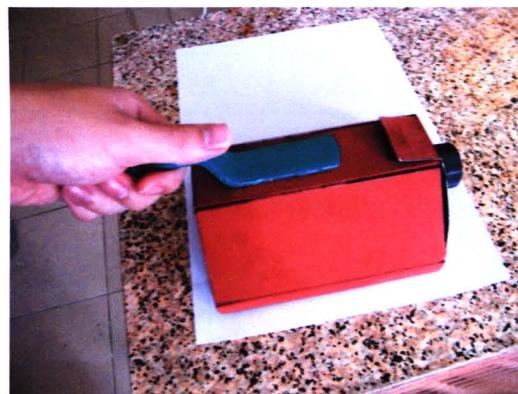
รูป 4.3 ลักษณะของการภาชนะเครื่องตรวจหารอยลายนิ่วเมือแฟงที่สร้างขึ้นไปบนพื้นผิววัตถุ

หลักการทำงานจะอาศัยพลังงานความร้อนจากน้ำที่บรรจุอยู่ในขาดพลาสติก ส่งผ่านไปยัง
ส่วนของไอโอดีนทำให้ไอโอดีนเกิดการระเหิดกลาญเป็นไอ แผ่กระจายออกตามแนวราบ เมื่อจะ
ดำเนินการตรวจหารอยลายแฟงก์ต้องทำการภาชนะอุปกรณ์ที่ต้องการ ไว้บนพื้นผิวที่ต้องการ (รูป
4.3) อาศัยความเร็วเฉลี่ยประมาณ 0.02 เมตรต่อวินาที ซึ่งถ้ารอยลายนิ่วเมือแฟงได้มีคราบไวนัน

หรือน้ำมันอยู่ มันจะคุกซึมเข้าไออกวนของไอโอดีนไว้ เปลี่ยนจากการอยลายนิ่วมีอแฟงที่ไม่มีสีเป็นสีน้ำตาล ขึ้นตัดกับสีของพื้นผิวตัวถุ จากนั้นจึงทำการตรวจเก็บโดยการถ่ายภาพบันทึก หรืออาจจะใช้เทคนิคอื่นๆ มาประกอบเพื่อทำการตรวจเก็บต่อไป

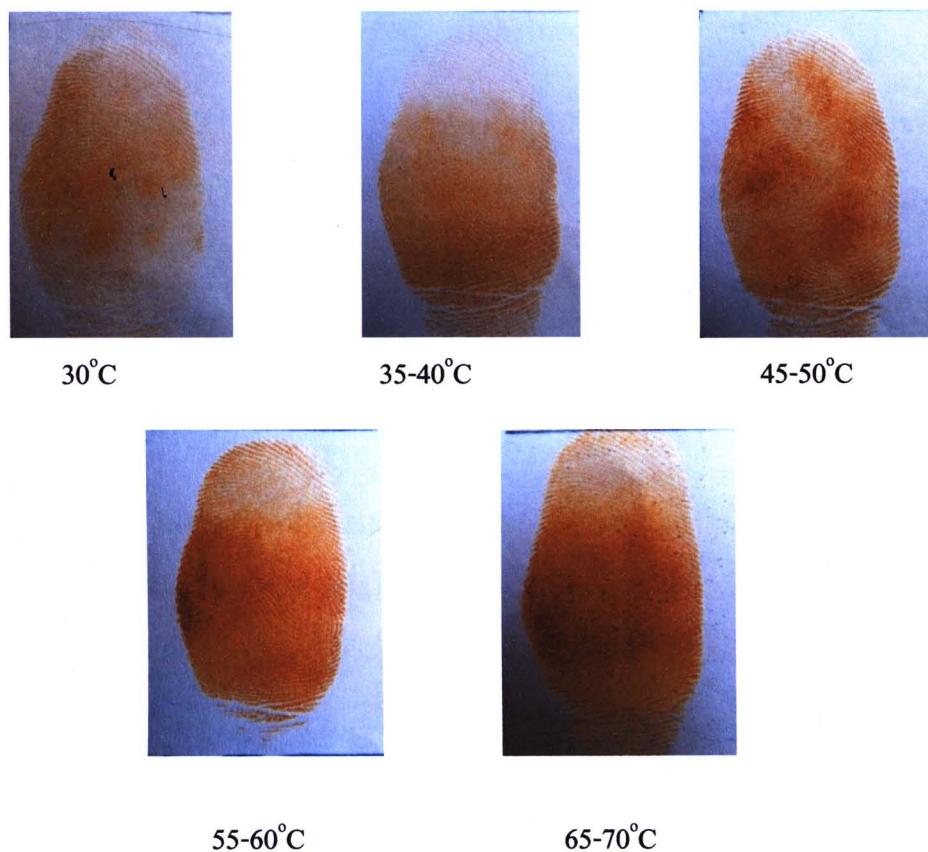
รูป 4.4 ลักษณะของรอยลายนิ้วมือแผงที่ตรวจเก็บโดยการถ่ายภาพ หลังใช้อุปกรณ์ตรวจหารอยลายนิ้วมือแผงที่สร้างขึ้นทำการตรวจหาโดยใช้น้ำในระดับอุณหภูมิต่างๆ

จากตาราง 4.1 แสดงให้เห็นถึงค่าเฉลี่ยของคุณภาพของรอยลายนิ่วมีอแฟงที่ปรากฏบนกระดาษสีขาว Double A ขนาด A4 หลังได้ประทับลายนิ่วมีลงไปด้วยแรงกดที่เท่ากัน ซึ่งทำการตรวจหาทันทีโดยใช้อุปกรณ์ตรวจหารอยลายนิ่วมีอแฟงที่สร้างขึ้น เมื่อใช้ระดับอุณหภูมิของน้ำในการศึกษาต่างๆ กัน พบว่า การใช้ระดับอุณหภูมิของน้ำที่ 65-70 °C จะทำให้ได้ค่าเฉลี่ยของคุณภาพของรอยลายนิ่วมีอแฟงที่ปรากฏเป็น 87.50 % ซึ่งเป็นค่าเฉลี่ยสูงสุดเมื่อเทียบกับค่าเฉลี่ยของคุณภาพของรอยลายนิ่วมีอแฟงที่ได้จากการใช้น้ำในระดับอุณหภูมิอื่นๆ ซึ่งทั้งนี้พบว่าเมื่อระดับอุณหภูมิของน้ำสูงขึ้น ค่าเฉลี่ยของคุณภาพของรอยลายแฟงที่ได้ก็จะค่ามากขึ้นตามไปด้วยโดยรอยลายนิ่วมีอแฟงที่ได้จากการตรวจเก็บด้วยการถ่ายรูปแสดงให้เห็นถึงลักษณะของรอยลายนิ่วมีอแฟงที่มีสีน้ำตาล ดังรูป 4.1 โดยเมื่อพิจารณาถึงความเข้มสีของรอยภาพหรือรอยลายนิ่วมีที่ได้พบว่าเมื่อระดับอุณหภูมิของน้ำสูงขึ้นรอยภาพหรือรอยลายนิ่วมีอแฟงที่ได้ก็จะมีลักษณะของสีที่เข้มขึ้นและ

สามารถเห็นถึงลักษณะของลายเส้นในรอยลายนิ้วมือได้ชัดเจนมากยิ่งขึ้น ทั้งนี้เมื่อเปรียบเทียบความเข้มของรอยลายนิ้วมือแผงที่ตรวจหาได้จากการใช้น้ำที่อุณหภูมิ 55-60°C และ 65-70°C แล้วพบว่าความเข้มของรอยไม่ค่อยแตกต่างกันมากนัก ประกอบกับค่าเฉลี่ยของคุณภาพที่ได้ก็ใกล้เคียงกัน จึงได้ลงความเห็นว่าที่อุณหภูมน้ำที่ 55-60°C เป็นอุณหภูมิที่เหมาะสมเพียงพอแล้วที่จะนำไปใช้ได้

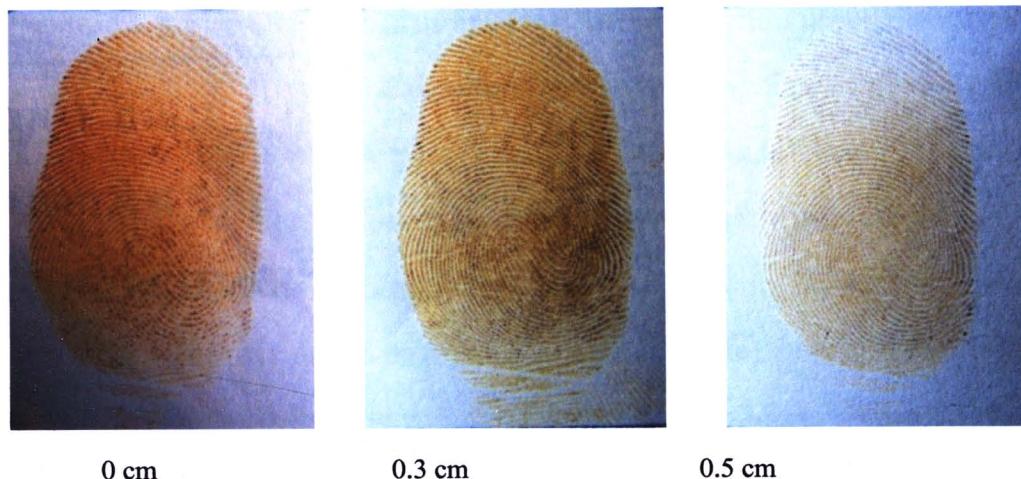
รูป 4.5 ลักษณะของรอยลายนิ้วมือแฟงที่ตรวจเก็บโดยการถ่ายภาพ หลังใช้อุปกรณ์ตรวจหารอยลายนิ้วมือแฟงโดยใช้ไอโอดีนที่สร้างขึ้นทำการตรวจหาในระดับความสูงจากพื้น ณ ระดับต่างๆ

จากตาราง 4.2 แสดงให้เห็นค่าเฉลี่ยของคุณภาพของรอยลายนิ่วมือแฟงที่ปรากฏบนกระดาษล้วน Double A ขนาด A4 หลังใช้อุปกรณ์ตรวจหารอยลายนิ่วมือแฟงที่สร้างขึ้นทำการตรวจหาโดยทันที หลังได้ประทับลายนิ่วมือลงไปบนพื้นผิวกระดาษตัวอย่างด้วยแรงกดที่เท่ากัน โดยศึกษาถึงการใช้อุปกรณ์ตรวจที่มีความสูงจากพื้นระดับต่างๆ ในตรวจหารอยลายนิ่วมือแฟง จากผลการศึกษาพบว่า เมื่อใช้อุปกรณ์ตรวจหารอยลายนิ่วมือแฟงที่ความสูง 0, 0.3 และ 0.5 เซนติเมตร จะให้ค่าเฉลี่ยของคุณภาพของรอยลายนิ่วมือแฟงที่ได้เท่ากับ 100% เท่ากัน กล่าวคือ สามารถตรวจหารอยลายนิ่วมือแฟงให้ปรากฏได้อย่างสมบูรณ์ มีสภาพดี โดยรอยภาพหรือรอยลายนิ่วมือแฟงที่ได้จากการตรวจเก็บด้วยการถ่ายรูป จะแสดงให้เห็นลักษณะของรอยลายนิ่วมือแฟงที่มีลักษณะเดียวกัน คือเมื่อพิจารณาด้วยตาเปล่าถึงความเข้มสีของรอยภาพและความชัดเจนของลายเส้นในรอยลายนิ่วมือแฟงที่ได้จากการตรวจเก็บในระดับความสูงต่างๆ พบว่า ลักษณะของรอยลายนิ่วมือแฟงที่ได้จากการตรวจจะมีความเข้มของสีที่น้อยลง เมื่อใช้อุปกรณ์ตรวจหารอยลายนิ่วมือแฟงที่ระดับความสูงของการตรวจหาที่เพิ่มขึ้น

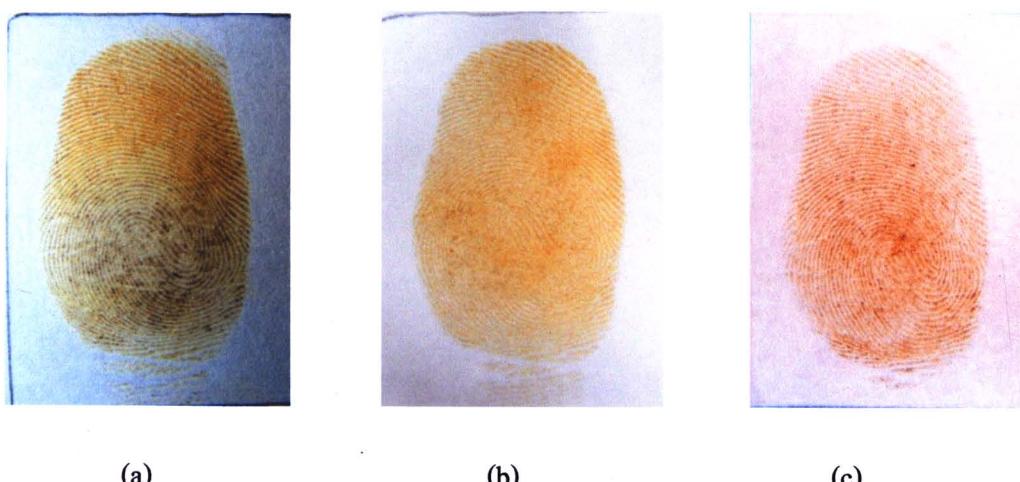
รูป 4.6 ลักษณะของรอยลายนิ้วมือแผงที่ตรวจเก็บโดยการถ่ายภาพ หลังใช้อุปกรณ์ตรวจหารอยลายนิ้วมือแผงที่ทำขึ้นเองตรวจหากายใต้สภาวะ (a) ภายในอาคาร; 30°C (b) ห้องปรับ-อากาศ; 25°C , 41% humidity และ (c) กลางแจ้ง มีแดดจั๊ด; 38°C

จากตาราง 4.3 แสดงให้เห็นถึงค่าเฉลี่ยของคุณภาพของรอยลายนิ้วมือแผงที่ปราศจากน้ำ กระดาษสีขาว Double A ขนาด A4 หลังใช้อุปกรณ์ตรวจหารอยลายนิ้วมือแผงที่สร้างขึ้นทำการตรวจหาโดยทันทีหลังได้ประทับลายนิ้วมือลงไปบนพื้นผิวกระดาษตัวอย่างด้วยแรงกดที่เท่ากัน โดยทำการตรวจหากายใต้สภาวะของสิ่งแวดล้อมต่างๆ กัน จากผลการศึกษาพบว่า เมื่อใช้อุปกรณ์ตรวจหารอยลายนิ้วมือแผงที่ทำขึ้นเองทำการตรวจหารอยลายนิ้วมือแผงบนวัสดุตัวอย่างในสภาวะของสิ่งแวดล้อมภายในอาคาร ห้องปรับอากาศ และกลางแจ้ง (แดดจั๊ด) จะทำให้ได้ค่าเฉลี่ยของคุณภาพของรอยลายนิ้วมือแผงที่ปราศจากน้ำเท่ากันซึ่งเท่ากับ 100% กล่าวคือ การใช้อุปกรณ์ตรวจหารอยลายนิ้วมือแผงโดยใช้ไอโอดินที่ทำขึ้นเองนั้นสามารถทำให้รอยลายนิ้วมือแผงที่ได้ประทับลงไปก่อนหน้าปราศจากน้ำที่อยู่ติดกับรอยลายนิ้วมือแผงที่ได้จากการตรวจเก็บด้วยการถ่ายรูป แสดงให้เห็นถึงลักษณะของรอยลายนิ้วมือแผงที่ปราศจากน้ำเป็นสีน้ำตาล ดังรูป 4.3 โดยเมื่อพิจารณาถึงความเข้มและความชัดเจนของลายเส้นในรอยลายนิ้วมือแผงที่ได้ด้วยตาเปล่า พบว่าลักษณะของรอยลายนิ้วมือแผงที่ได้จากการตรวจหาในสภาวะภายในอาคาร (อุณหภูมิ 30°C) จะให้รอยลายนิ้วมือแผงที่มีความเข้มของสีที่สูงและมีความชัดเจนของลายเส้นในรอยลายนิ้วมือแผง

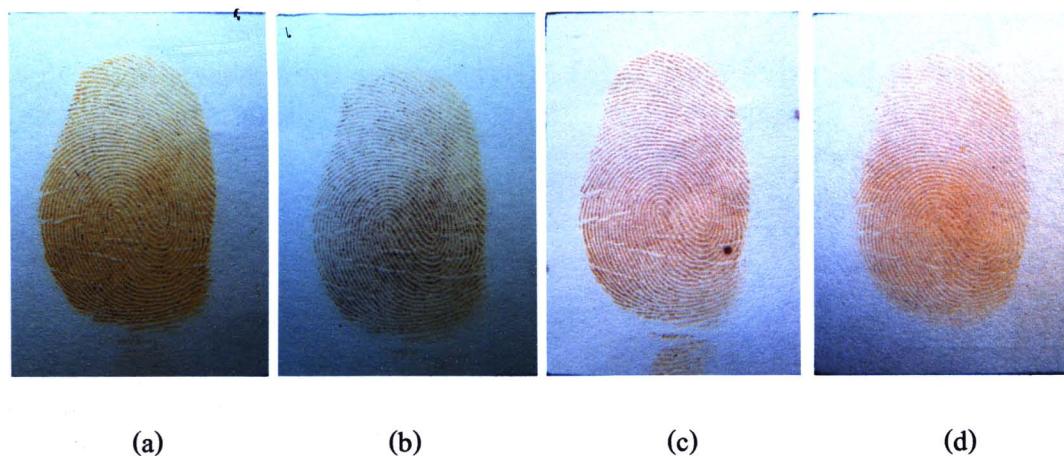
รูป 4.7 รอยลายนิ้วมือแฟรงที่ได้จากการตรวจบนกระดาษ A4 สีขาว โดยอาศัยอุปกรณ์ตรวจหารอยลายนิ้วมือแฟรงที่ทำขึ้น ณ ระยะเวลา (a) 0 ชั่วโมง (b) 12 ชั่วโมง (c) 48 ชั่วโมง และ (d) 72 ชั่วโมง

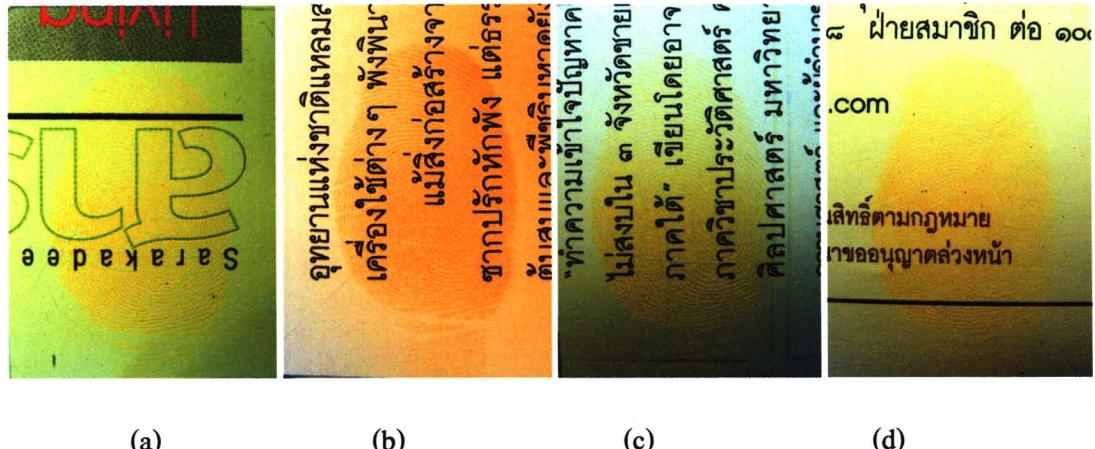
รูป 4.8 รอยลายนิ่วมือแฟรงค์ที่ได้จากการตรวจทานกระดาษนิตยสาร โดยอาศัยอุปกรณ์ตรวจหารอยลายนิ่วมือแฟรงค์ที่ทำขึ้น ณ ระยะเวลา (a) 0 ชั่วโมง (b) 12 ชั่วโมง (c) 48 ชั่วโมง และ (d) 72 ชั่วโมง

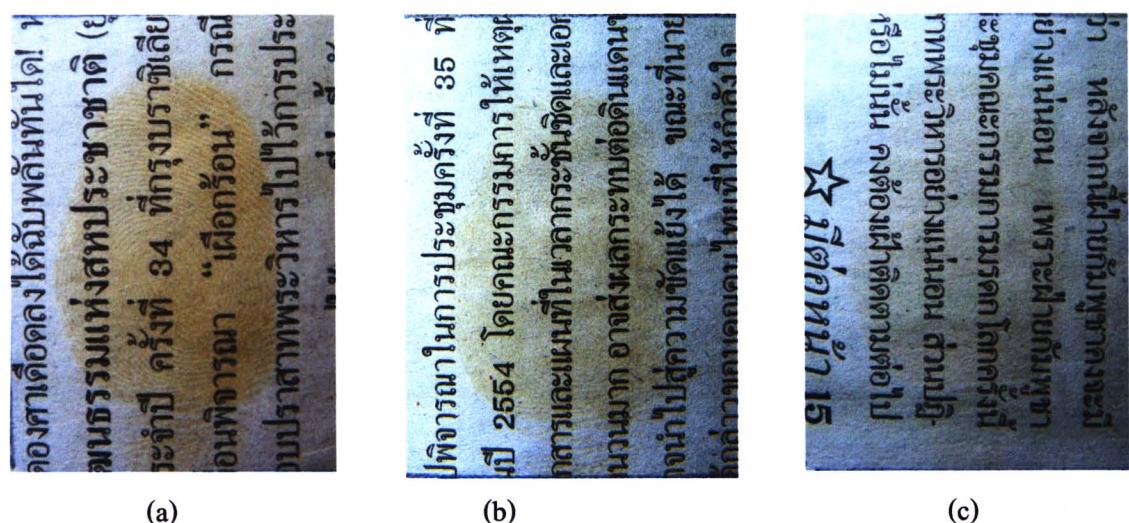
รูป 4.9 รอยลายนิ่วมือแฟรงค์ที่ได้จากการตรวจทานกระดาษหนังสือพิมพ์ โดยอาศัยอุปกรณ์ตรวจหารอยลายนิ่วมือแฟรงค์ที่ทำขึ้น ณ ระยะเวลา (a) 0 ชั่วโมง (b) 0.5 ชั่วโมง และ (c) 1 ชั่วโมง

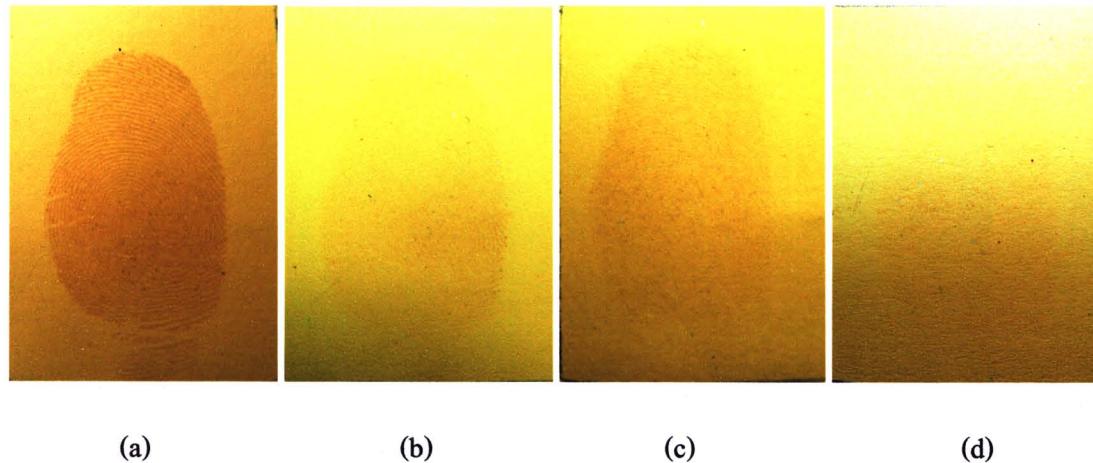
รูป 4.10 รอยลายนิ้วมือแฟรงที่ได้จากการตรวจหาบันช่องเอกสารสีเหลือง โดยอาศัยอุปกรณ์ตรวจหารอยลายนิ้วมือแฟรงที่ทำขึ้น ณ ระยะเวลา (a) 0 ชั่วโมง (b) 12 ชั่วโมง (c) 48 ชั่วโมง และ (d) 72 ชั่วโมง

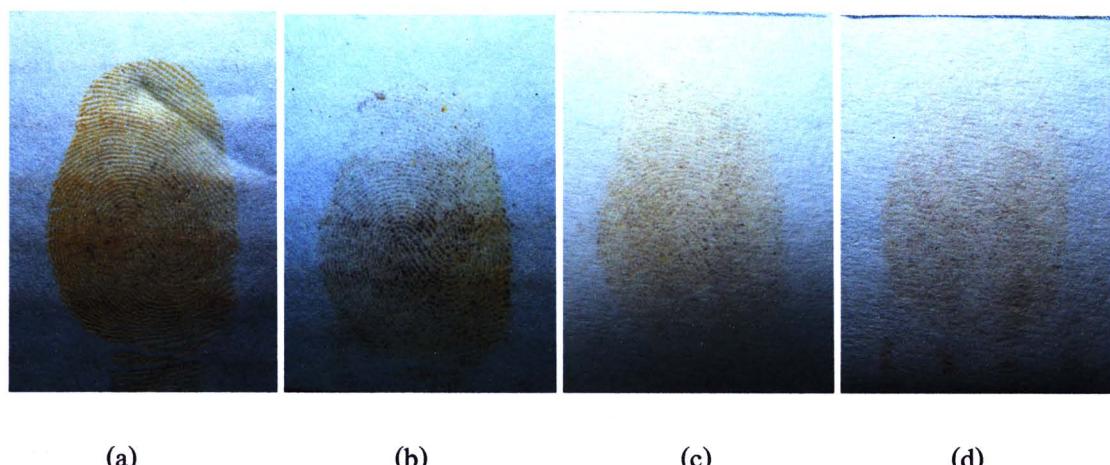
รูป 4.11 รอยลายนิ้วมือแฟรงที่ได้จากการตรวจhabนกล่องพัสดุไปรษณีย์ โดยอาศัยอุปกรณ์ตรวจหารอยลายนิ้วมือแฟรงที่ทำขึ้น ณ ระยะเวลา (a) 0 ชั่วโมง (b) 12 ชั่วโมง (c) 48 ชั่วโมง และ (d) 72 ชั่วโมง

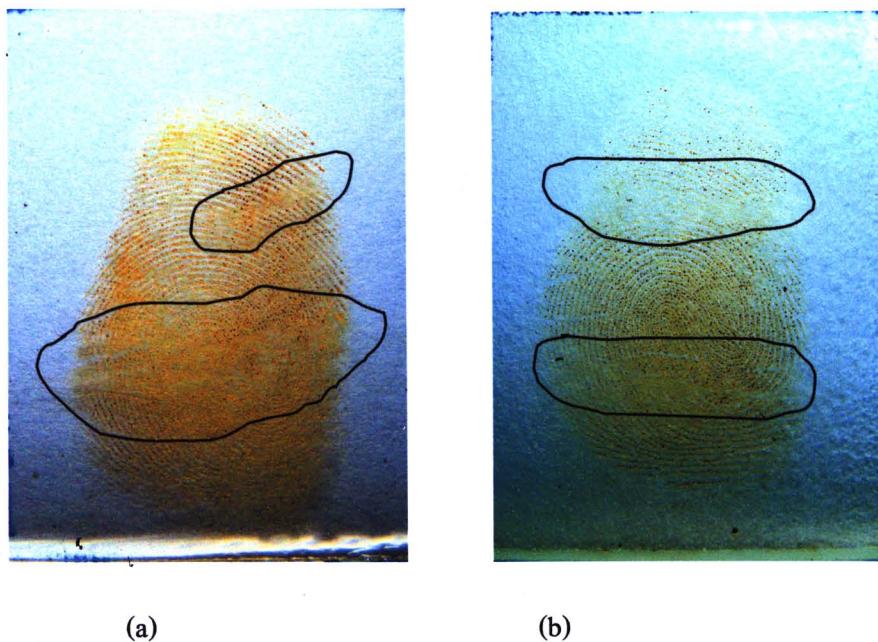
รูป 4.12 รอยลายนิ่วมือแผงໄไดร์บความเสียหาย (บริเวณที่วง) หลังใช้อุปกรณ์ตรวจหารอยลายนิ่วมือแผงที่ ทำขึ้น ดำเนินการตรวจหารอยลายนิ่วมือแผงบน (a) กระเจ้าใส และ (b) กระเจ้าบานเกล็ดผ้า

ทำลายให้เสียรูปไป ดังรูป 4.12 อาจเกิดจากเหตุในขั้นตอนการตรวจหารอยลายนิ้วมือแฟรงของ อุปกรณ์โดยจะทำในลักษณะการภาดหารอยลายนิ้วมือแฟรงไปบนพื้นผิวตๆ โดยอาจจะมีชิ้นส่วน บางจุดที่ไปสัมผัสกับพื้นผิวของวัตถุ นั่นก็คือ ตัวเสริมระกับความสูงที่ติดตั้งเข้าไปในการยก อุปกรณ์ให้สูงขึ้นจากพื้น จึงมีผลทำให้ตัวเสริมความสูงของอุปกรณ์ตรวจมีโอกาสที่จะไปสัมผัส ครุภัณฑ์หรือประทับลายนิ้วมือที่อยู่บนพื้นผิวได้
