2.6 ความคงทนต่อการถูกชะล้างพังทลายของดิน (Soil Erodibility)

2.7 ระยะห่างจากชายฝั่งและปากแม่น้ำ (Distance from shoreline and river)

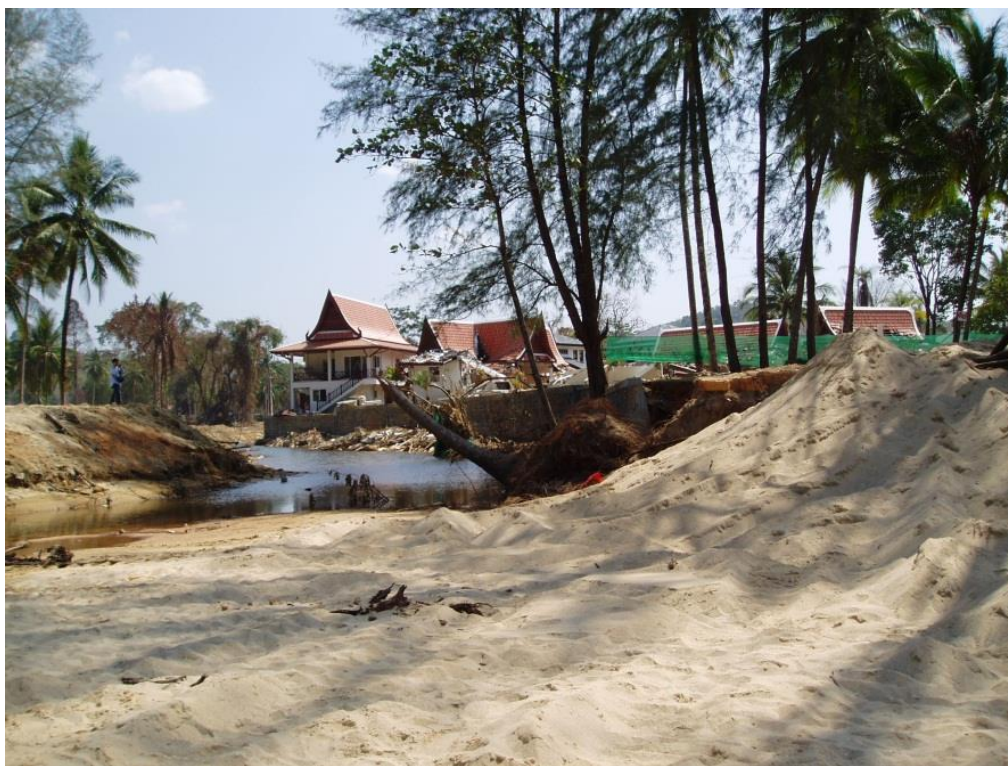
รูปที่ 2.33 การกัดเซาะบริเวณร่องน้ำขนาดเล็ก

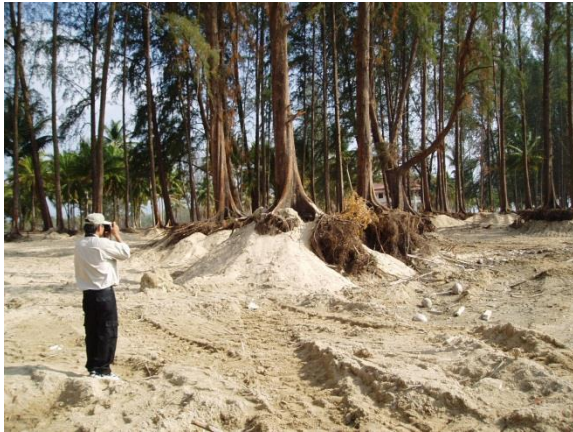
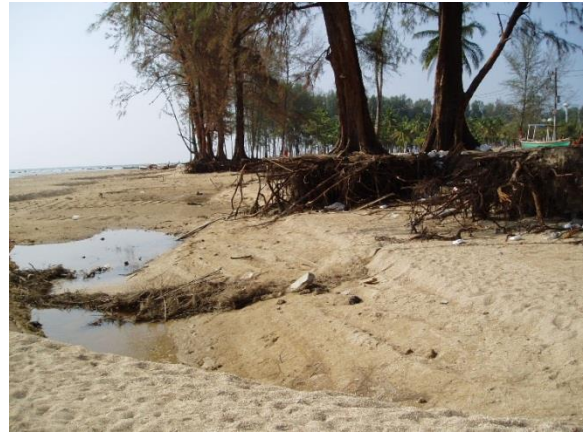
รูปที่ 2.34 ตะกอนทรายบริเวณชายหาดถูกชะล้างพังทลาย

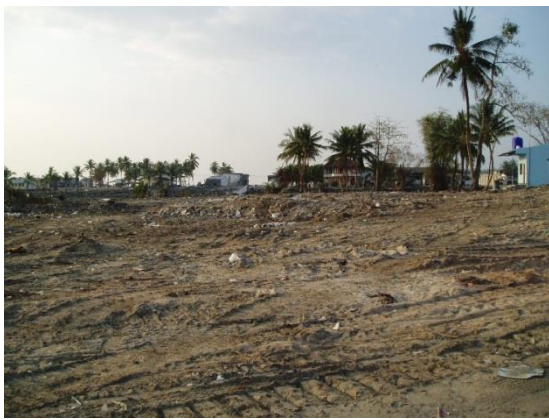
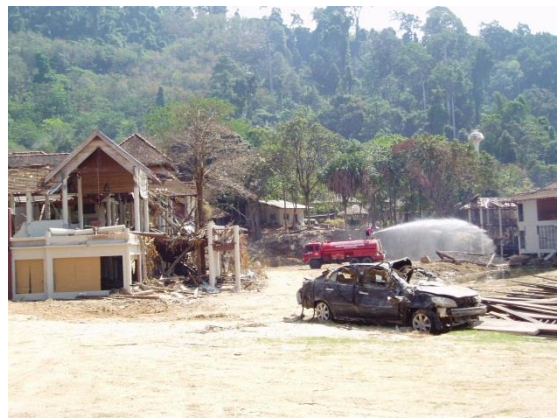
รูปที่ 2.35 สภาพภูมิทัศน์ที่เปลี่ยนแปลงหลังจากเหตุการณ์พิบัติภัยสึนามิ

ชายฝั่งทะเลจังหวัดพังงาเป็นจังหวัดหนึ่งที่ได้รับผลกระทบจากคลื่นสึนามิ ด้วยขนาดความสูงคลื่น 3 – 15 เมตร ซึ่งนอกจากจะทำให้ประชาชนที่อาศัยในบริเวณชายฝั่งและนักท่องเที่ยวเสียชีวิตเป็นจำนวนมากแล้ว ยังส่งผลให้บ้านเรือนประชาชน สถานที่ราชการ โรงแรมที่พักริมทะเล ถนน และสาธารณูปโภคต่างๆ เสียหายจำนวนมาก (National Response and Contribution of International Partners, n.d.) อีกทั้งยังก่อให้เกิดการกัดเซาะชายฝั่งค่อนข้างมาก ตามบริเวณร่องน้ำและปากแม่น้ำถูกเซาะกว้างขึ้นและลึกขึ้น (ดังรูปที่ 2.33) สภาพของชายฝั่งทะเลเปลี่ยนไปจากเดิม เช่น สันทรายหลังชายหาดมีตะกอนสีนํามาทับถมเพิ่มเติม และในบางพื้นที่ตะกอนทรายก็ถูกชะล้างพังทลายหายไป (ดังรูปที่ 2.34 ก และ ข) ความลาดชันของหาดเปลี่ยนไปเนื่องจากคลื่นสึนามิและการปรับเปลี่ยนภูมิทัศน์เพื่อการฟื้นฟูหลังจากเหตุการณ์ภัยพิบัติ (ดังรูปที่ 2.35 ก และ ข) พืชพรรณในบริเวณชายหาดและด้านหลังชายหาดมีการเปลี่ยนแปลงเนื่องจากไม่สามารถทนความเค็มได้

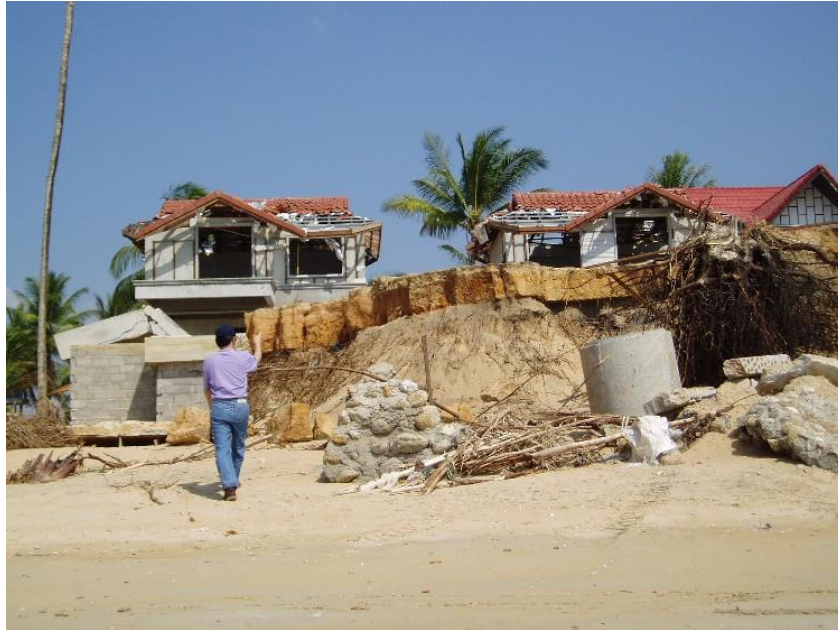
รูปที่ 2.36 บ้านเรือนขนาดเล็กในบริเวณใกล้ชายฝั่งที่ถูกทำลาย

โดยเมื่อคลื่นสึนามิลูกที่สองแผ่กระจายมายังชายฝั่งจังหวัดพังงา พลังงานสึนามิค่อนข้างสูงส่งผลให้เกิดการทำลายสิ่งปลูกสร้าง ส่วนที่ไม่แข็งแรงและมีขนาดเล็กบริเวณใกล้ชายฝั่งประมาณ 50 เมตรราบเป็นหน้ากลอง (ดังรูปที่ 2.36 และ 2.37) และเกิดน้ำหลากเข้าท่วมพื้นที่ชายฝั่งลึกเข้าไปในแผ่นดิน โดยจำแนกคลื่นสึนามิที่กระทบชายฝั่งเป็นสองลักษณะ (นิรันดร์ ชัยมณี, 2548) ได้แก่

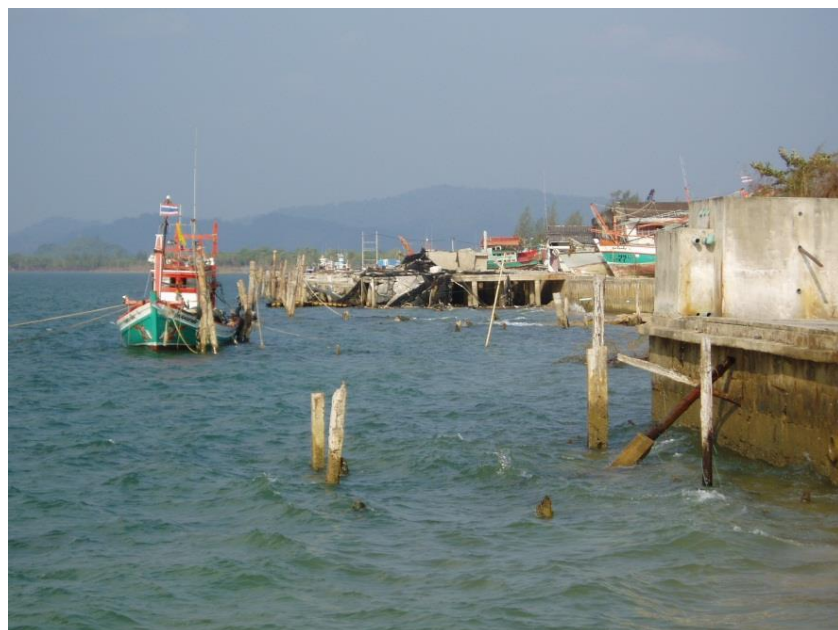
รูปที่ 2.37 บริเวณท่าเรือบ้านน้ำเค็มถูกคลื่นสึนามิซัดพังทลาย
