## บทที่ 5

### แนวทางการออกแบบโรงแรมในพื้นที่สุลกสถาน และพื้นที่ต่อเนื่อง

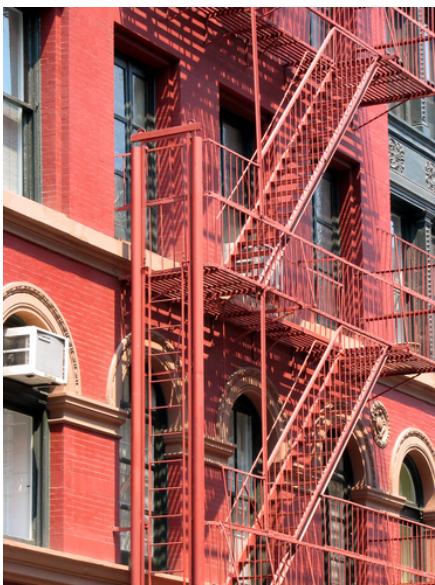
ภาพที่ 5.5

การเพิ่มเติมส่วนของทางหนีไฟ ภายนอกอาคารเก่าในต่างประเทศ

1.1) เพื่อให้อาคารดังกล่าวสามารถใช้งานได้อย่างปลอดภัย ทั้งนี้สามารถอ้างอิงตามบทบัญญัติและกฎหมายได้ เช่น ข้อบัญญัติกรุงเทพมหานคร เรื่องควบคุมอาคารปี พ.ศ. 2544 ที่กำหนดให้อาคารจะต้องมีส่วนของทางหนีไฟเพื่อความปลอดภัย ซึ่งในกรณีการนำอาคารเก่ากลับมาใช้งานใหม่นั้น หากอาคารเก่าไม่มีทางหนีไฟ ก็สามารถทำการเพิ่มเติมส่วนของทางหนีไฟได้ ไม่ว่าจะเป็นแบบภายใน หรือภายนอกอาคาร ตัวอย่างเช่น อาคารเก่าในเมืองนิวยอร์ก (ภาพที่ 5.5)

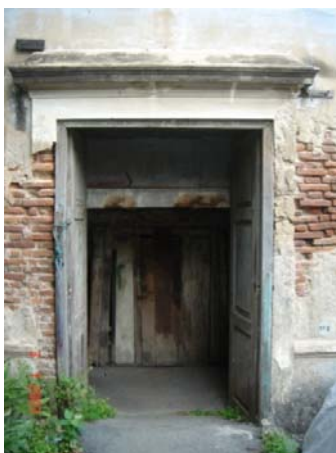
ภาพที่ 5.6

ประตูทางเข้าเดิม บริเวณด้านหลังอาคารประธาน

ปัจจุบันทางเข้าออกหลักของอาคารประธานหลังนี้อยู่บริเวณด้านหน้าอาคารด้านที่ติดกับแม่น้ำซึ่งภายหลังจากพัฒนาโครงการแล้วจะไม่อนุญาตให้รถยนต์ทั่วไปขับผ่านในบริเวณดังกล่าว จึงจำเป็นที่จะต้องเปลี่ยนตำแหน่งการจอดรถยนต์สำหรับรับส่งผู้โดยสาร โดยย้ายมาอยู่ที่บริเวณด้านหลังของอาคารประธานแทน ส่วนสาเหตุที่ต้องทำการต่อเติมในส่วนดังกล่าวก็เพื่อให้ผู้เข้าใช้โครงการสามารถเข้าใช้พื้นที่ของอาคารประธานได้อย่างสะดวกและน่าประทับใจมากขึ้น เนื่องจากประตูทางเข้าทางด้านหลังของอาคารนี้ ของเดิมนั้นเป็นประตูที่มีขนาดเล็ก และยังต้องเดินรุดผ่านบริเวณใต้ชานพักของบันไดหลักซึ่งค่อนข้างคับแคบ (ภาพที่ 5.6)

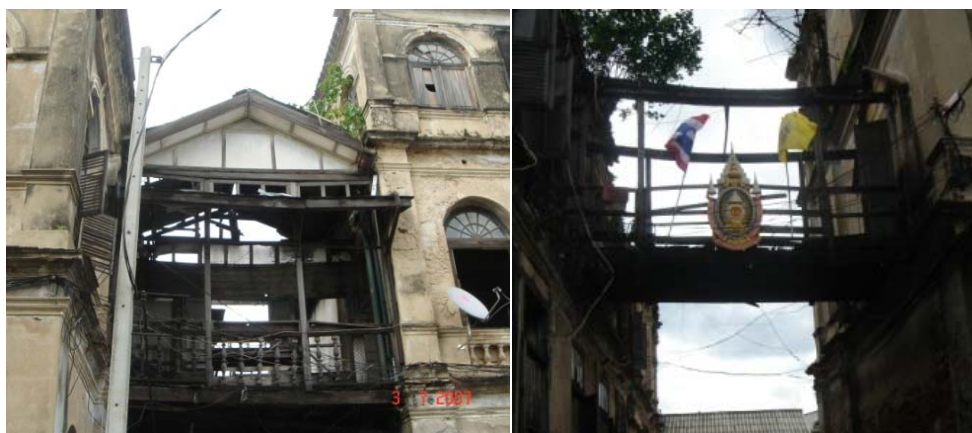
ภาพที่ 5.10  
สภาพของทางเชื่อมอาคารในปัจจุบัน

2.2) การต่อเติมส่วนใหม่เพิ่มเติมบริเวณทางเชื่อมภายในกลุ่มอาคารศาลากลาง  
 แนวทางในการต่อเติมส่วนใหม่ของพื้นที่ดังกล่าวนี้ เป็นการต่อเติมเพื่อ  
 ทดแทนทางเชื่อมเดิมที่เสียหายไปตามกาลเวลา ซึ่งในปัจจุบันมีการซ่อมแซมโดยผู้อยู่อาศัย  
 ปัจจุบันในลักษณะของทางเชื่อมไม่อย่างหยาบ ๆ โดยไม่มีความสอดคล้องกับสถาปัตยกรรมของ  
 ตัวอาคารดั้งเดิม ในการต่อเติมในส่วนนี้พยายามทำการออกแบบให้ส่วนที่ทำการต่อเติมนั้นมี  
 ความสอดคล้องไปกับอาคารดั้งเดิม ทั้งในส่วนของรูปแบบ การใช้วัสดุ และสีสันทัน แต่ทำการขยาย  
 ขนาดของทางเชื่อมที่ทำการต่อเติมให้มีความกว้างเพิ่มขึ้น (ภาพที่ 5.9 - 5.11) เพื่อให้สามารถเดิน  
 ส่วนกันได้อย่างสะดวก และยังสามารถใช้เป็นจุดหยุดพักเพื่อชมบรรยากาศริมแม่น้ำเจ้าพระยา  
 ของโครงการได้

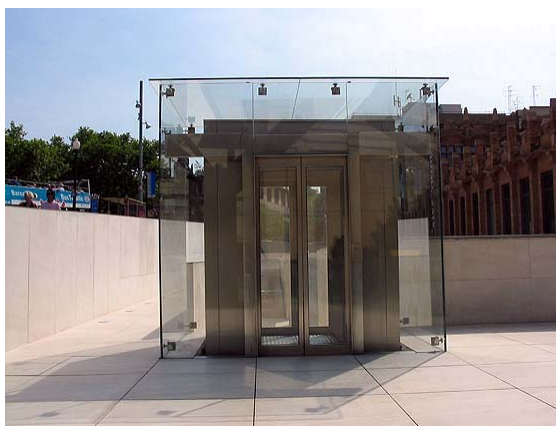
ภาพที่ 5.17

ตัวอย่างการติดตั้งลิฟท์ภายนอกอาคาร บริเวณเหนือส่วนต่อเติมใต้ดิน

เหนือพื้นดิน ก็ควรออกแบบให้มีลักษณะโปร่ง เบา และโล่ง หรือ พรางให้ดูกลมกลืนไปกับตัวโบราณสถาน โดยต้องไม่ให้อารมณ์ทื่อตันของอาคารของโบราณสถาน (ภาพที่ 5.12 – 5.17)

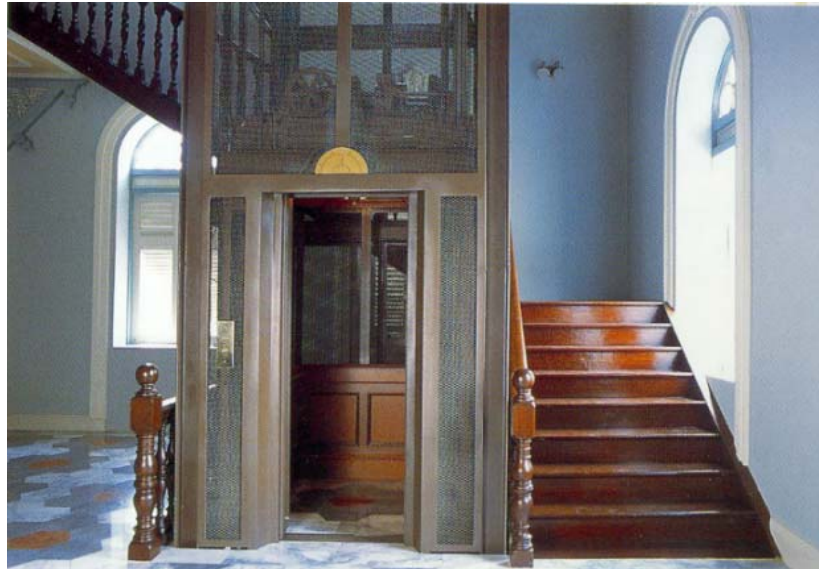
ภาพที่ 5.18

ตัวอย่างการติดตั้งลิฟต์ให้กลมกลืนกับสภาพภายในของอาคารเก่า  
(สำนักงานทรัพย์สินส่วนพระมหากษัตริย์: วังลดาวลีย์)

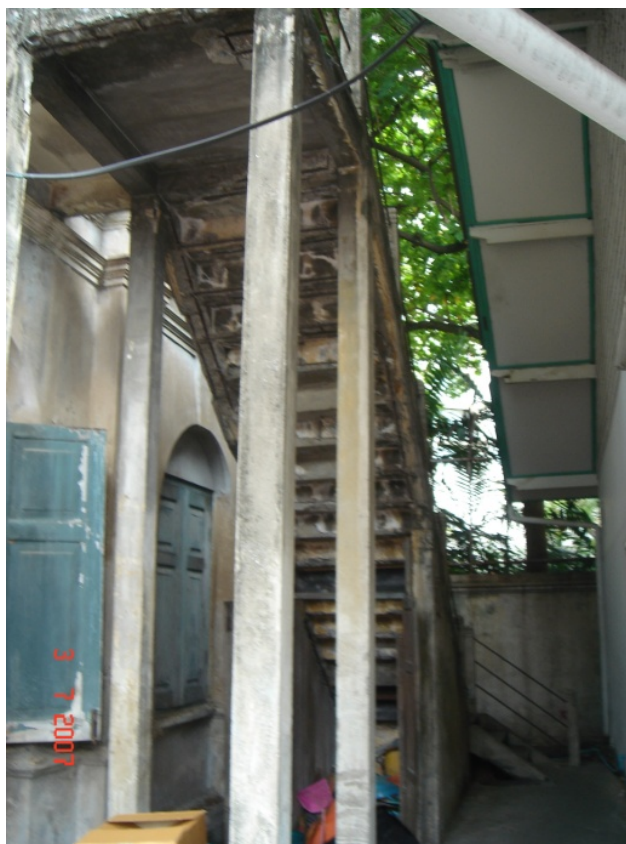
ภาพที่ 5.34

บันไดคอนกรีตที่มีการต่อเติมจนบดบังทัศนียภาพของอาคาร
