รายงานฉบับสมบูรณ์

“การบรรเทาปัญหาการกัดเซาะแนวชายฝั่งทะเลบริเวณป่าน้ำเขียว-ท่าตะเภา จังหวัดตราด  
โดยกระบวนการเรียนรู้ทางวิทยาศาสตร์และภูมิปัญญาท้องถิ่นของชุมชนบ้านเปร็ดโน”

ดร.สมภพ รุ่งสุภา และ ดร.ปราโมทย์ ไชยศิริกร

สถาบันวิจัยทรัพยากรทางน้ำ

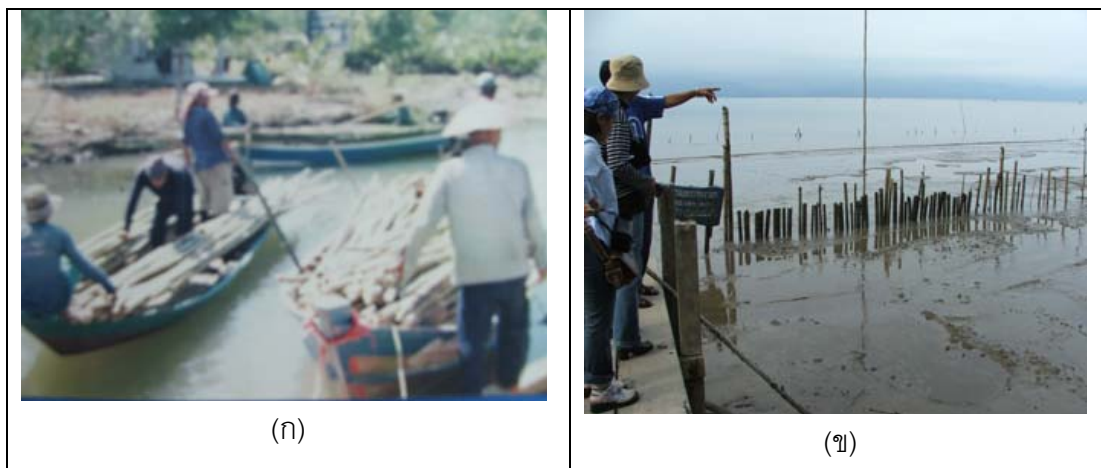
รูปที่ 2 การปักแนวเขตด้วยไม้ไผ่เพื่อทดลองลดการกัดเซาะชายฝั่งและฟื้นฟูทรัพยากรธรรมชาติชายฝั่ง  
พ.ศ.2546 (ก) เตรียมไม้ไผ่จากภายในพื้นที่ (ข) บริเวณที่ทำการศึกษา

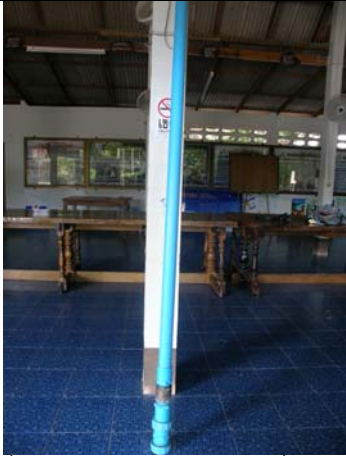
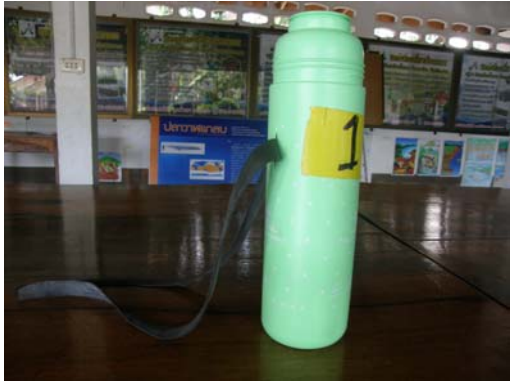
| <p>เครื่องเก็บตัวอย่างดินแนวตั้ง corer</p> | <p>กระบอกดักตะกอน sediment trap</p> |
| <p>ตะแกรงร่อนแยกสัณ्ฑ์หน้าดิน</p> | <p>ถุงลากแพลงก์ตอนพืชและสัตว์</p> |

รูปที่ 10 การเรียนรู้อุปกรณ์เครื่องมือ ต่างๆ ที่ใช้ในการศึกษา

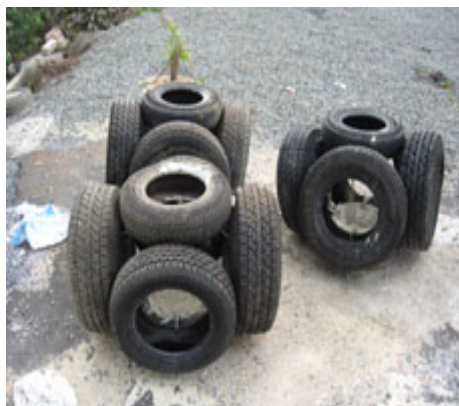
รูปที่ 12 ลักษณะเต๋ายาง ที่ทำจากยางรถยนต์

จากการออกแบบ ก็มีข้อเสีย ในเรื่องของน้ำหนักรวมมากขึ้น มีการขนย้ายลำบาก ในช่วงแรกๆ ของการขนย้าย ก็เกิดปัญหาเรือคว่ำ หรือคนที่ยกก็มีไม่มาก จึงได้นำเอาหลักการของเคน ยกของมาใช้ ซึ่งภาษาชาวบ้าน ซึ่งก็เป็นภูมิปัญญาชาวบ้านอย่างหนึ่ง จากรูป มีเสาต้นหนึ่ง ตั้งอยู่ ระหว่างเต้ายางบนบก กับเรือ ในทะเล โดยเสาด้านนี้จะมีคานอันหนึ่ง ที่วางอยู่บนยอดเสา ตรงจุดที่วางสัมผัสกัน จะมีจุดหมุน โดยที่ฝั่งหนึ่งของไม้คานจะมีลูกน้ำหนักถ่วงไว้ ส่วนอีกฝั่งหนึ่ง ก็จะเป็นที่สำหรับเอาไว้ใส่เต้ายาง เวลาเคลื่อนย้ายจากบนบก ใส่ในเรือก็ใช้วิธีนี้ แต่พอเรือออกไปในทะเล ก็ใช้การผลักให้เต้ายางตกลงไปในน้ำ ตรงตำแหน่งที่ได้วางแผนไว้ โดยจะเป็นตำแหน่งที่น้ำขึ้นสูงสุดจะท่วมเต้ามิด แต่เมื่อน้ำลดลง ก็จะมองเห็นเต้าโผล่พ้นน้ำขึ้นมา ลักษณะและจุดที่วางก็จะเป็นดังรูปข้างล่าง

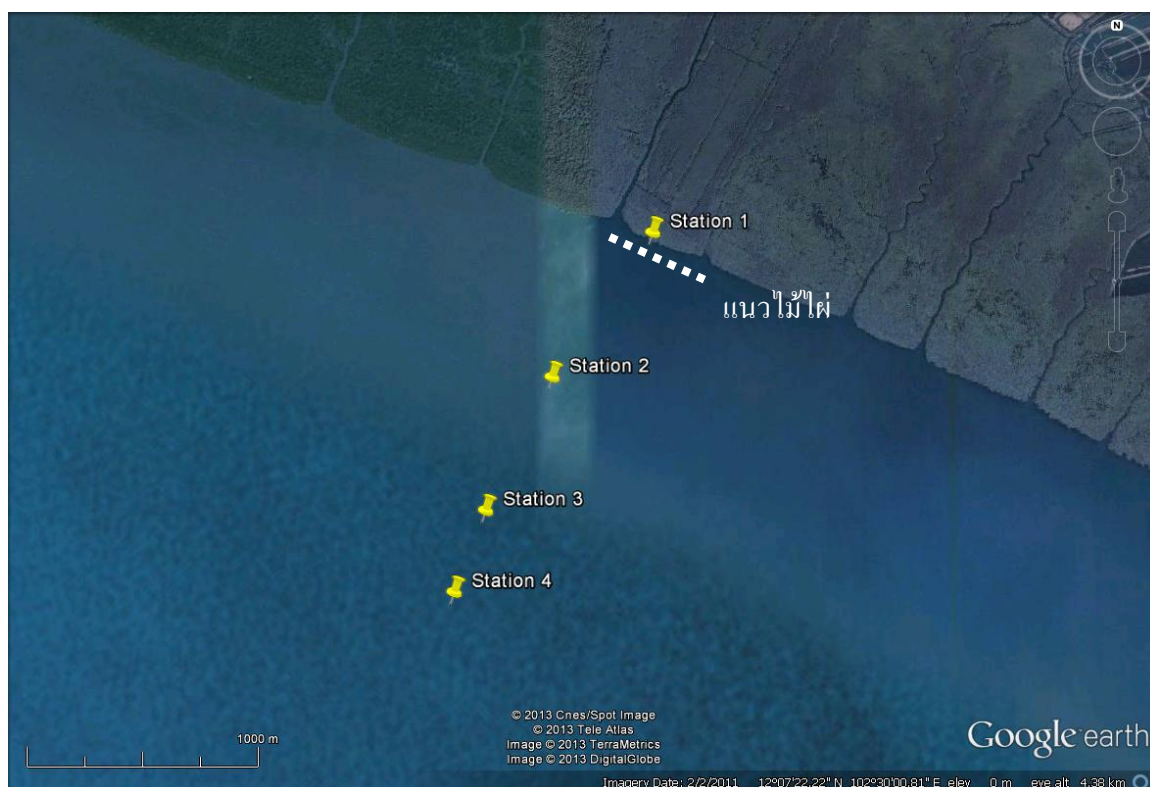
รูปที่ 19 หมุดสี่เหลี่ยมแสดงจุดตรวจวัดคลื่นทั้งหมด 4 จุด โดยจุดที่ 1 อยู่ด้านหลังแนวไม้ไผ่ และจุดที่ 2 ถึงจุดที่ 4 อยู่ด้านหน้าแนวไม้ไผ่ เดือนเมษายน 2556

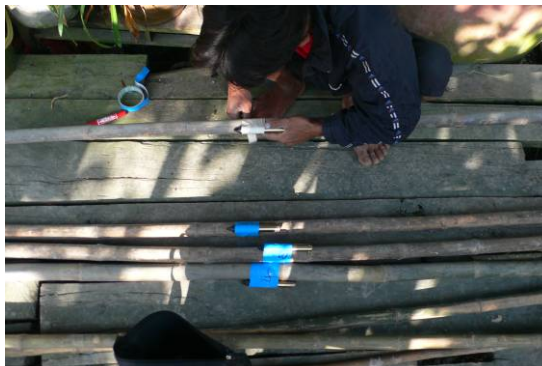
รูปที่ 20 เครื่องวัดระดับน้ำที่สามารถนำมาใช้วัดคลื่น ยี่ห้อ Solinst รุ่น 3001

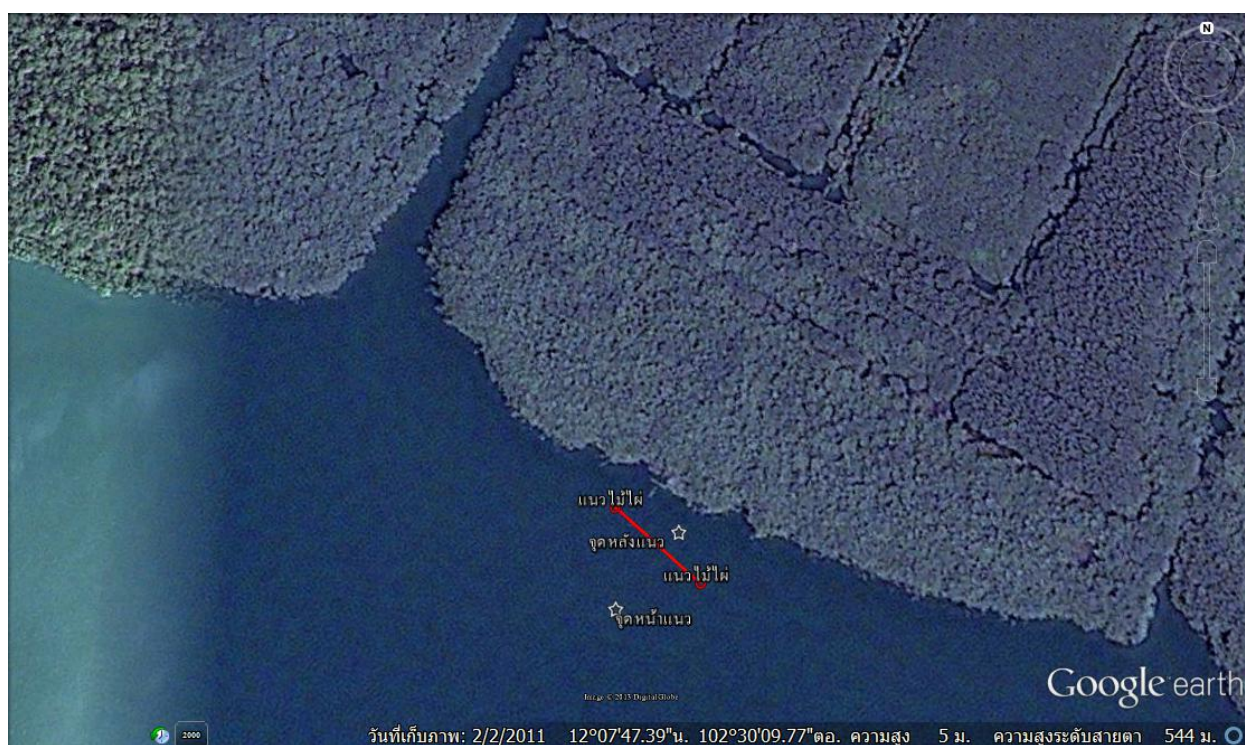
รูปที่ 24 ตำแหน่งและความยาวของแนวปักไม้ไผ่ (60เมตร)

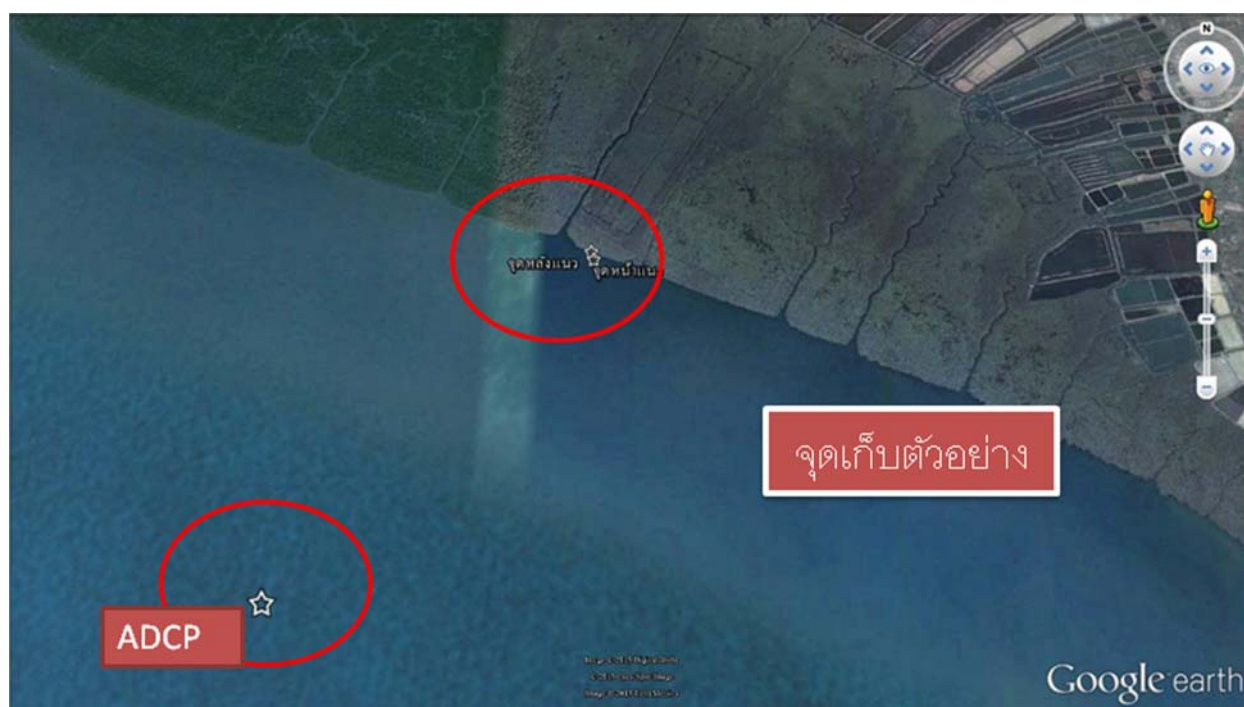
รูปที่ 25 ตำแหน่งที่วัดคลื่นและกระแสน้ำ

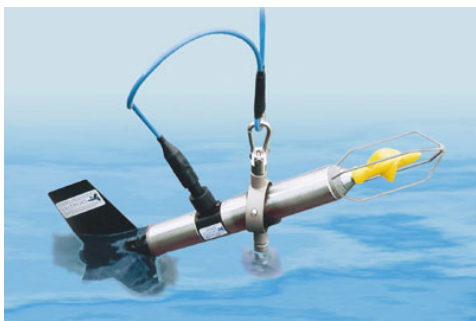
- Valeport model 106 ใช้สำหรับตรวจวัดข้อมูลกระแสน้ำ
- Echo Sounder ใช้วัดความลึกน้ำเป็นรายชั่วโมงก่อนการใช้เครื่อง YSI 30 และ YSI 5 เพื่อกระยะไม่ให้เซนเซอร์ลงลึกถึงชั้นตะกอนท้องน้ำ
- YSI 30 สำหรับตรวจวัดความเค็มและอุณหภูมิน้ำ
- YSI 55 สำหรับตรวจวัดปริมาณออกซิเจนละลายในน้ำและอุณหภูมิน้ำ
- เครื่องวัดความเร็วลมใช้สำหรับวัดความเร็วลมทุก 1 ชั่วโมง โดยเป็นค่าเฉลี่ย 13 วินาที
- เข็มทิศ ใช้วัดทิศทางลมทุก 1 ชั่วโมงพร้อมกับการวัดความเร็วลม

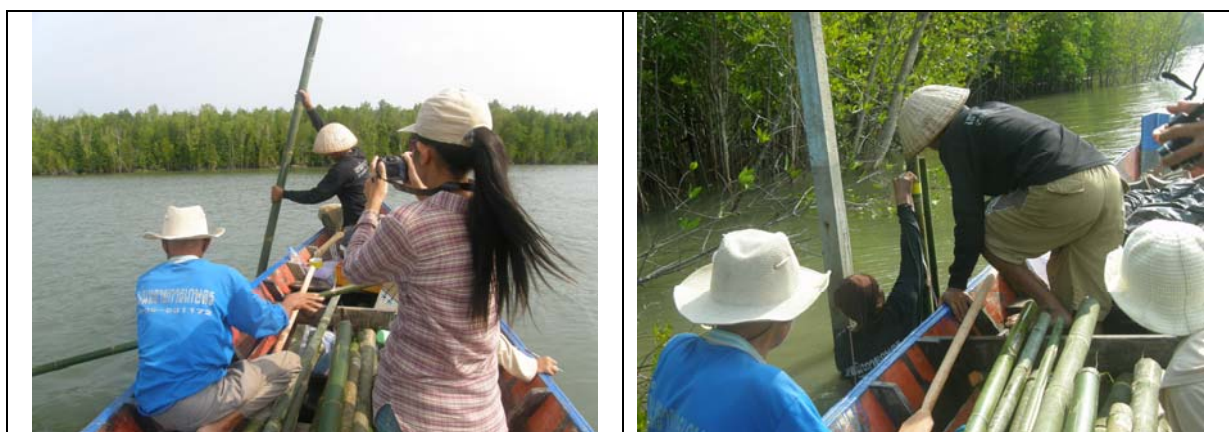
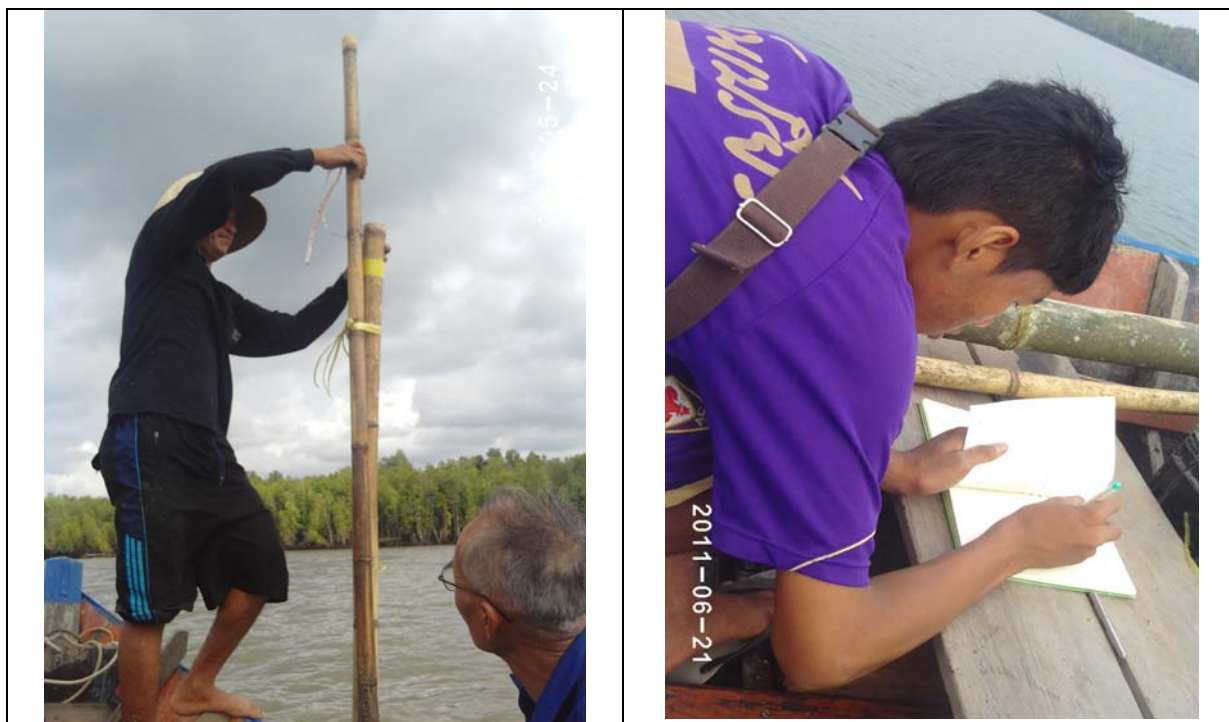
รูปที่ 28 บักเสาไม้ไผ่วัดระดับพื้นทะเล

**2.4 การเก็บข้อมูลตะกอนท้องน้ำและการเคลื่อนตัวของตะกอน:** เป็นงานที่ทำร่วมกับนักวิจัยชุมชน โดยมีโจทย์ปัญหาในเรื่องวิธีการตรวจสอบการเปลี่ยนแปลงของพื้นที่ชายฝั่ง ทั้งระยะทางที่ถูกกัดเซาะและการเปลี่ยนแปลงของระดับพื้นทะเลในแต่ละฤดูกาล การเปลี่ยนแปลงพื้นที่ชายฝั่งในระยะทาง ได้ตกลงกันว่าจะนำไม้ไผ่และเสาคอนกรีตยาวที่ได้ทำไว้แล้วบริเวณชายฝั่งเป็นเกณฑ์เปรียบเทียบ สำหรับการเปลี่ยนแปลงระดับพื้นทะเล ข้อมูลตะกอนท้องน้ำและการเคลื่อนตัวของตะกอนจะทำร่วมกับนักวิจัยหลัก การเปลี่ยนแปลงระดับความสูงต่ำของพื้นทะเลบริเวณที่ทำการศึกษาก็จะมีการเปลี่ยนแปลงสูงขึ้นเมื่อเกิดการสะสมของตะกอนดิน และลดลงเมื่อเกิดการกัดเซาะเป็นพารามิเตอร์หนึ่งที่ได้ร่วมกับนักวิจัยชุมชนกำหนดขึ้นเพื่อศึกษาและติดตามสถานการณ์การกัดเซาะชายฝั่ง โดยจะมีการตรวจวัดระดับความสูงทุก 15 วันหรือ 1 เดือนแล้วแต่สามารถออกทำการได้หรือไม่ โดยทำการปักหลักไม้ไผ่ขนาดใหญ่ (รูปที่ 13) ทำเครื่องหมายเริ่มต้นและทำการวัดระดับความลึกพื้นทะเลที่เปลี่ยนแปลงไปเทียบกับความลึกเริ่มต้น ก็จะสามารถทราบการเปลี่ยนแปลงของระดับพื้นทะเลในแต่ละช่วงเวลาได้ ซึ่งนักวิจัยชุมชนสามารถดำเนินการ ได้เองอย่างถูกต้องและสามารถนำข้อมูลไปประกอบการติดตามสถานการณ์การกัดเซาะได้ด้วยตนเอง

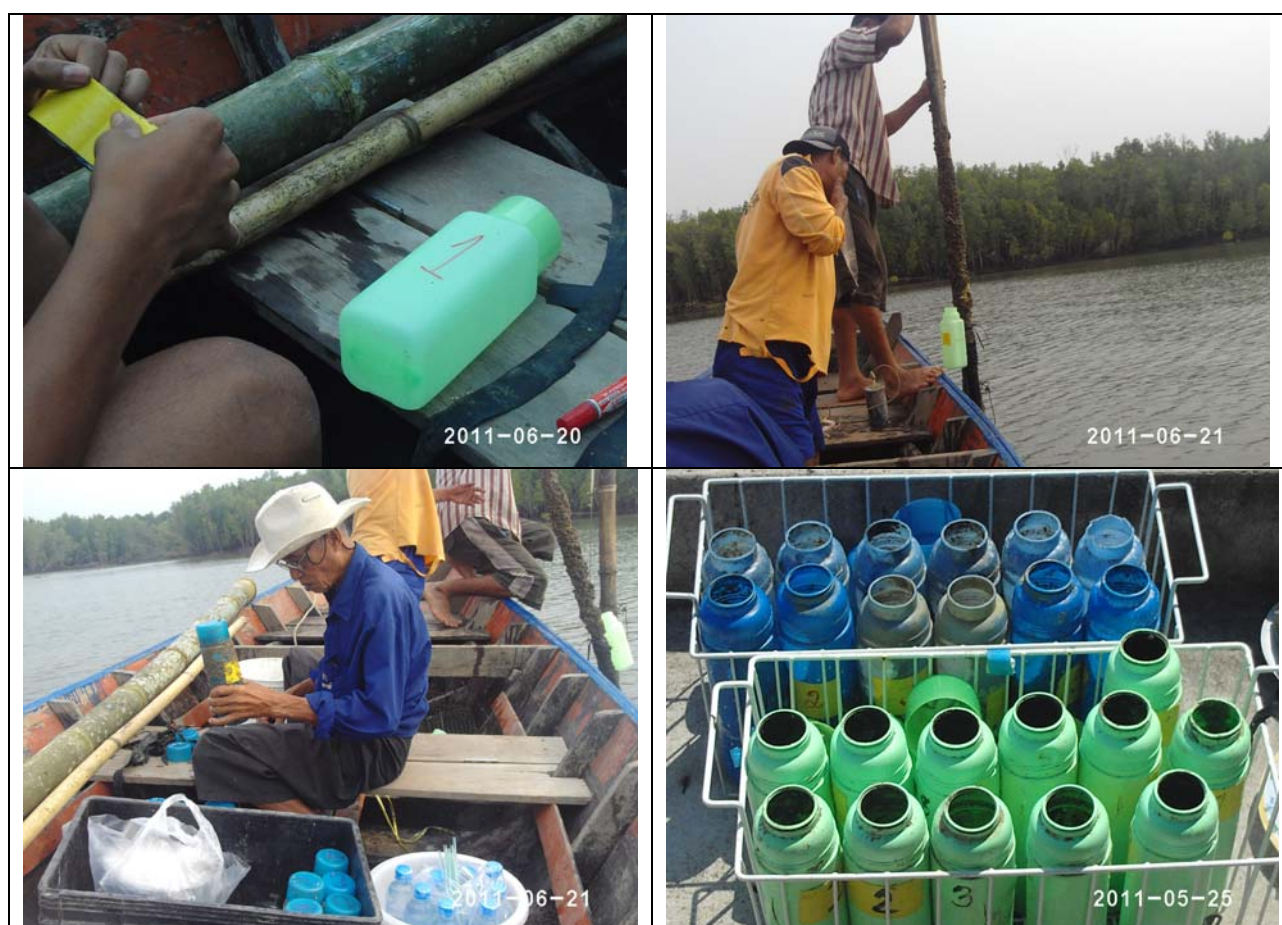
รูปที่ 30 การศึกษาอัตราการตกตะกอนด้วยเครื่องดักตะกอน

**2.4.2 การเปลี่ยนแปลงอัตราการตกตะกอน (กรัม/ตารางเมตร/วัน)** การวัดอัตราการตกตะกอน โดยใช้ท่อพีวีซีหรือกระบอกพลาสติกเส้นผ่าศูนย์กลาง 3-4 เซนติเมตร ผูกติดกับไม้ไผ่เกือบถึงโคน บักลงในพื้นที่เลบริเวณที่ต้องการศึกษา ให้กระบอกอยู่เหนือพื้นทะเลไม่ติดพื้นเพื่อป้องกันการกีดขวางการไหลของน้ำ ตะกอนที่อยู่ในน้ำในบริเวณดังกล่าวจะค่อยๆตกลงในกระบอก เมื่อถึงเวลาที่กำหนด จะเก็บไปอบแห้งที่ 105 องศาเซลเซียส 24 ชั่วโมง (รูปที่ 30) แล้วชั่งน้ำหนักแห้งเพื่อคำนวณอัตราการตกตะกอน ต่อไป อัตราการตกตะกอนจะบอกถึงปริมาณตะกอนแขวนลอยที่สามารถตกลงสู่บริเวณที่ทำการการศึกษา ถ้ามีมาก แสดงว่าพื้นที่นั้นสามารถงอกได้ ถ้าน้อยก็จะตรงกันข้าม ในพ.ศ.2555 อัตราการตกตะกอนสูงสุด อยู่ในช่วงต้นปี ประมาณเดือนมกราคม-กุมภาพันธ์ (ตารางที่ 13) โดยพื้นที่ใกล้ชายฝั่งมีสูงกว่าที่ห่างฝั่ง

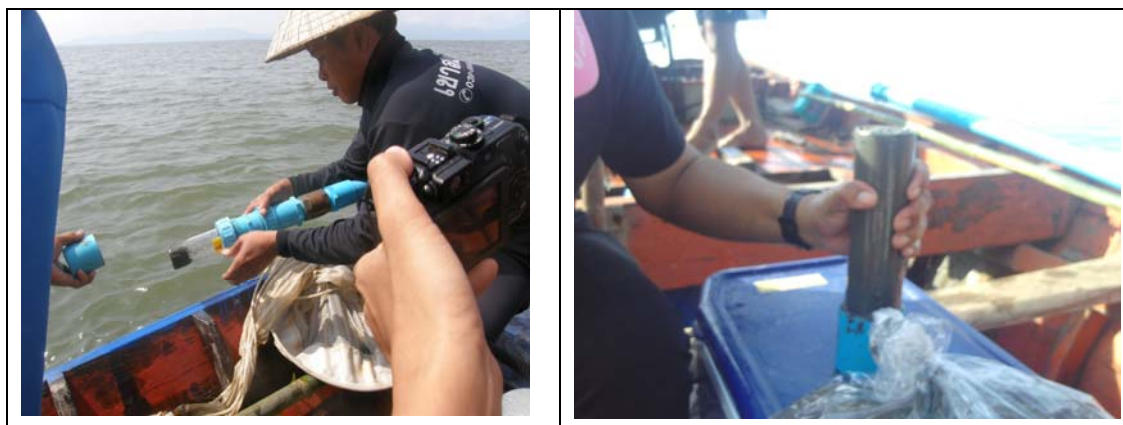
รูปที่ 34 การเก็บตัวอย่างตะกอนดินในแนวติ่งด้วย sediment corer

นอกจากการเปลี่ยนแปลงระดับพื้นทะเลและอัตราการตกตะกอนแล้ว ยังเก็บตัวอย่างตะกอนในแนวตั้งด้วย sediment corer (รูปที่ 34) เพื่อนำไปวิเคราะห์คุณสมบัติของดินพื้นทะเล ได้แก่ ปริมาณอินทรีย์สาร (organic matter) และ ปริมาณน้ำในตะกอนดิน (% water content) โดยปริมาณน้ำในตะกอนดิน จะแสดงถึงความแข็งหรืออ่อนนุ่มของพื้นทะเล โดยพื้นทะเลที่มีความแข็งหรือ % water content ที่มากกว่า 50% ก็จะทำให้พื้นดินท้องทะเลนั้นมีเสถียรภาพ และไม่ไหลกลับออกสู่ทะเลห่างฝั่ง พบว่าในพ.ศ.2555 (ตารางที่ 15-16) %water content ช่วงต้นปีสูงกว่าปลายปี (รูปที่ 35-36) ช่วงต้นปีพื้นที่ระหว่างปากคลอง 7-8 บริเวณติดชายฝั่งมี % water content สูงกว่าห่างฝั่ง (รูปที่ 24) ในขณะที่ปลายปี % water content บริเวณปากคลอง 7 มีค่าสูงสุด พื้นที่อื่น ๆ มี %water content ต่ำกว่า 50% คาดว่าจะมีต้นไม้ป่าชายเลน ออกเพิ่มในอนาคตต่อไป

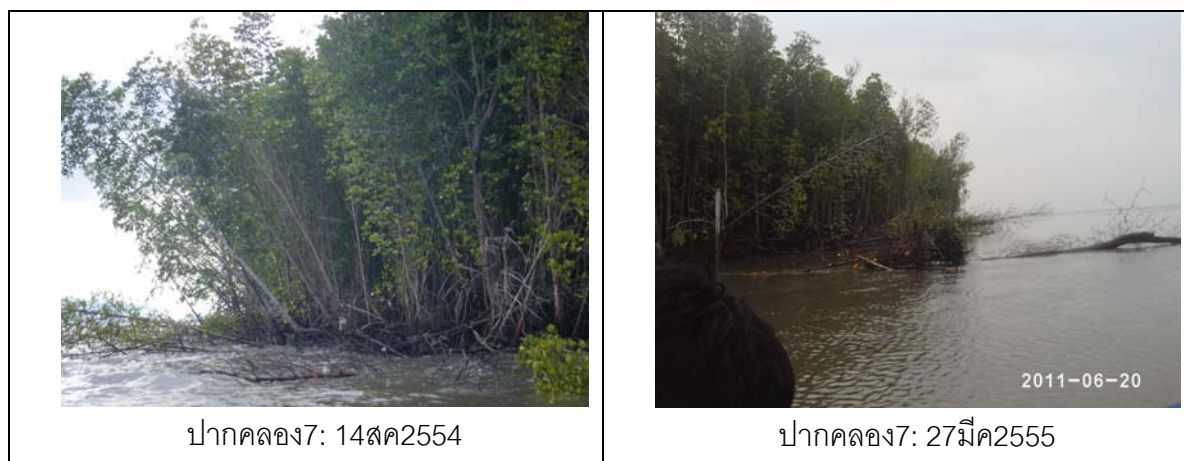
รูปที่ 52 ต้นไม้ชายเลนบริเวณระหว่างปากคลอง 7-8 ยังมีการโค่นล้มอยู่

ระหว่างเดือนมกราคม-มีนาคม 2555 พบว่าพื้นที่ชายฝั่งหลังแนวเตายางยังมีการกัดเซาะและทำให้ต้นไม้ชายเลนโคนล้มลงตลอดเวลา (รูปที่ 49) และการกัดเซาะพบตลอดแนวระหว่างปากคลองน้ำเขียวถึงปากคลอง 9 (รูปที่ 49) โดยมีข้อสังเกตว่าการกัดเซาะจะพบด้านทิศตะวันออกของปากคลองทุกแห่งมากกว่าทิศตะวันตก หรือ เมื่อหันหน้าเข้าปากคลองด้านขวามือของปากคลองจะถูกกัดเซาะมากกว่าด้านซ้าย และจากข้อมูลการเปลี่ยนแปลงระดับพื้นทะเล พบว่า ช่วงเดือนมกราคม-กุมภาพันธ์ 2555 มีการกัดเซาะน้อยกว่าเดือนมีนาคม 2555 และบริเวณชายป่าชายเลนกัดเซาะน้อยกว่าบริเวณที่ห่างออกไป ไม่พบว่าหลังแนวเตายางและหน้าแนวเตายางอัตราการกัดเซาะแตกต่างกัน ยังพบอีกว่าบริเวณด้านปากคลอง 7 กัดเซาะมากกว่าปากคลอง 8 ทั้งนี้กลุ่มนักวิจัยชุมชนได้ตกลงกันว่าจะยังคงวัดระดับการเปลี่ยนแปลงพื้นทะเลและอัตราการตกตะกอนอย่างต่อเนื่องทุก 15 วัน โดยได้จัดหาเครื่องชั่งละเอียดและอุปกรณ์อื่นๆไว้ให้แล้ว

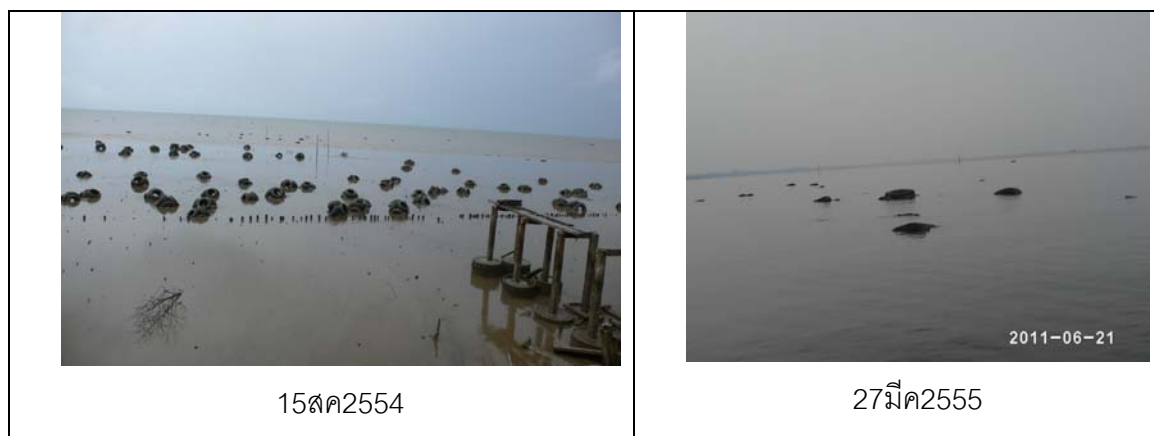
รูปที่ 54 เตาที่ยางที่จมโคลนและบางส่วนเคลื่อนที่ออกจากจุดวางมาก
