บทที่ 1

บทนำ

1.1 ที่มาและความสำคัญของปัญหา

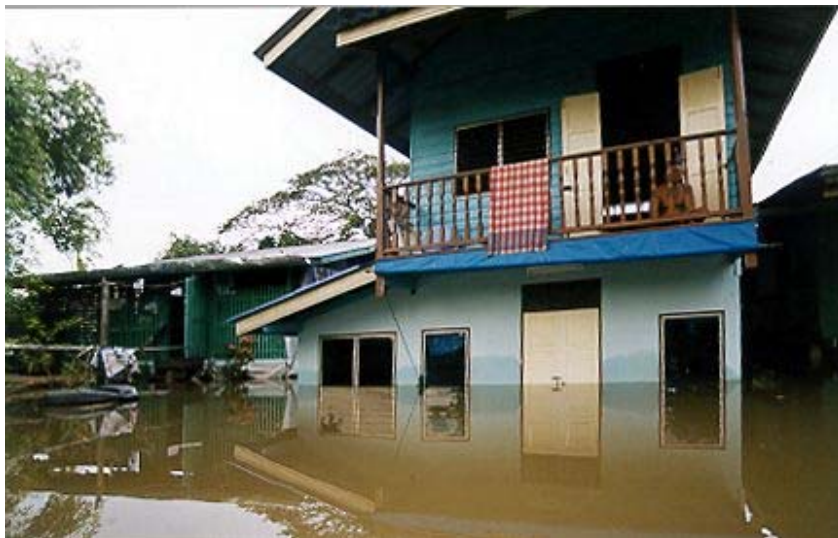
รูปที่ 1.2 สภาพบ้านทั่วไปในที่ราบลุ่มที่ถูกน้ำท่วม

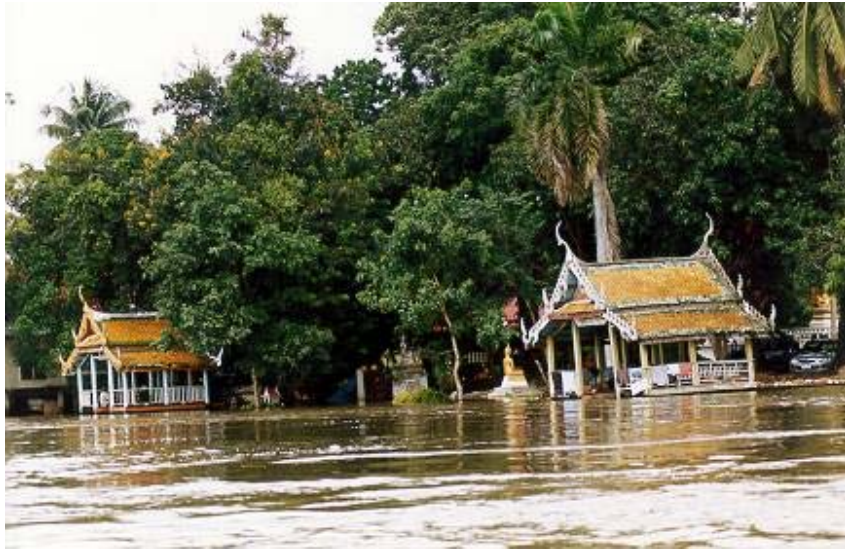
รูปที่ 1.3 ศาลาของวัดที่อยู่ใกล้กับน่านน้ำ

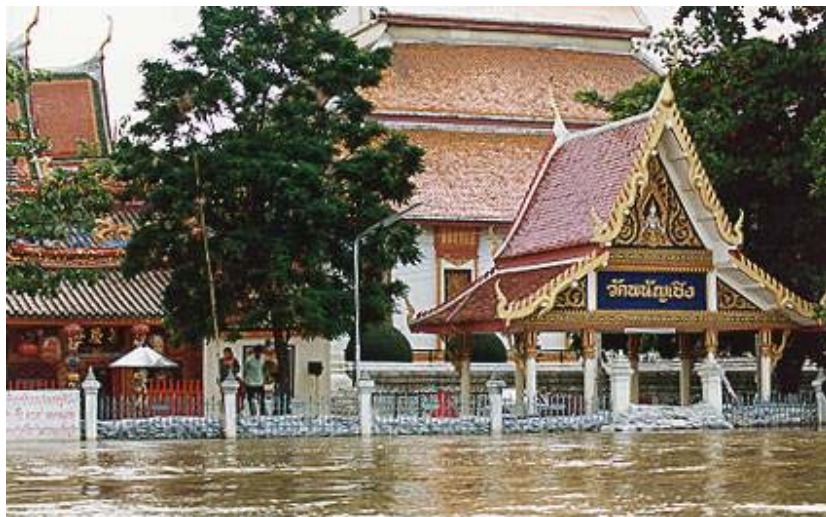
รูปที่ 1.4 สภาพน้ำท่วมวัดพนัญเชิง
