บทที่ 4

การดำเนินงานวิจัยเชิงปฏิบัติการ

4.2 การทดลองการก่อสร้างและอัตราของความสูญเสีย จากการกีดคร่อนในโครงสร้าง

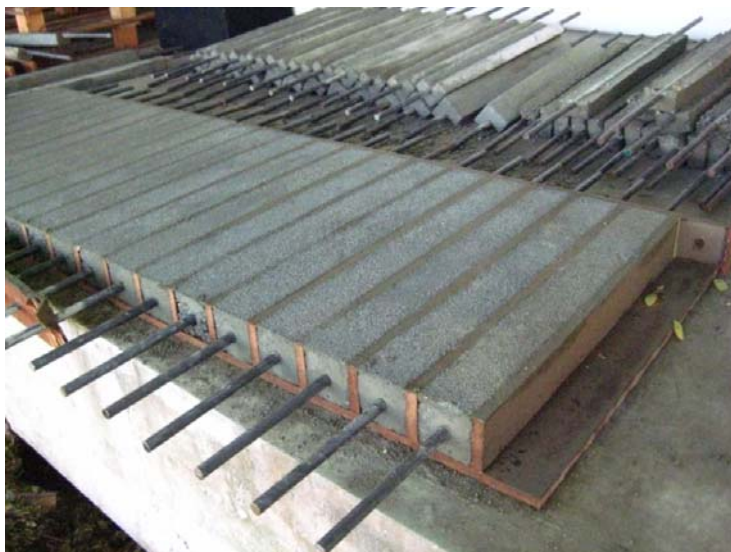
รูปที่ 4.1 ตัวอย่างแท่งทดลองคอนกรีต

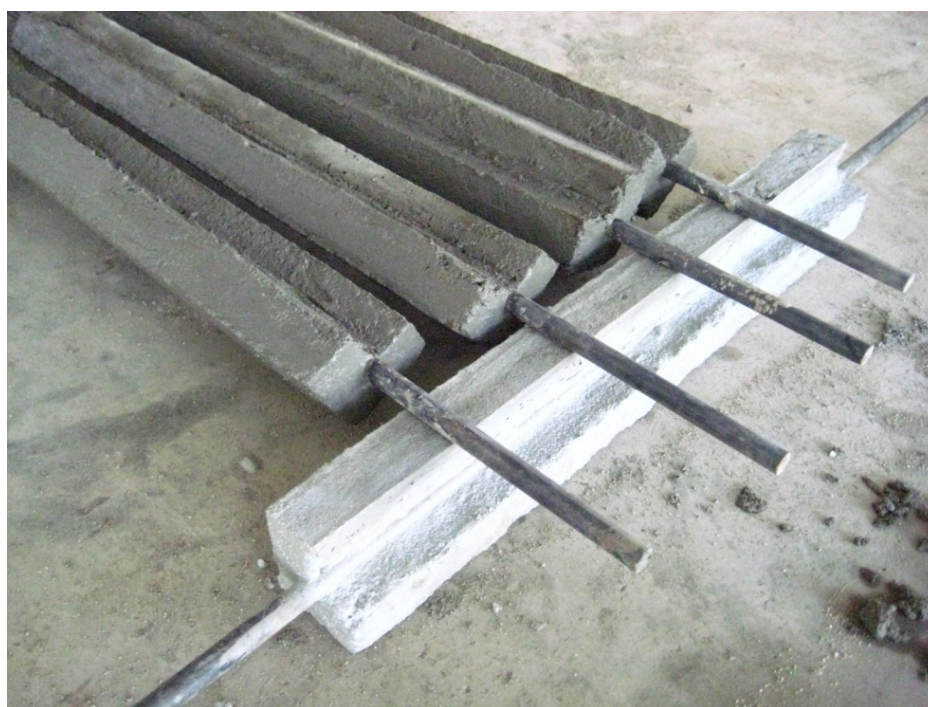
รูปที่ 4.2 ตัวอย่างแท่งทดลองคอนกรีต

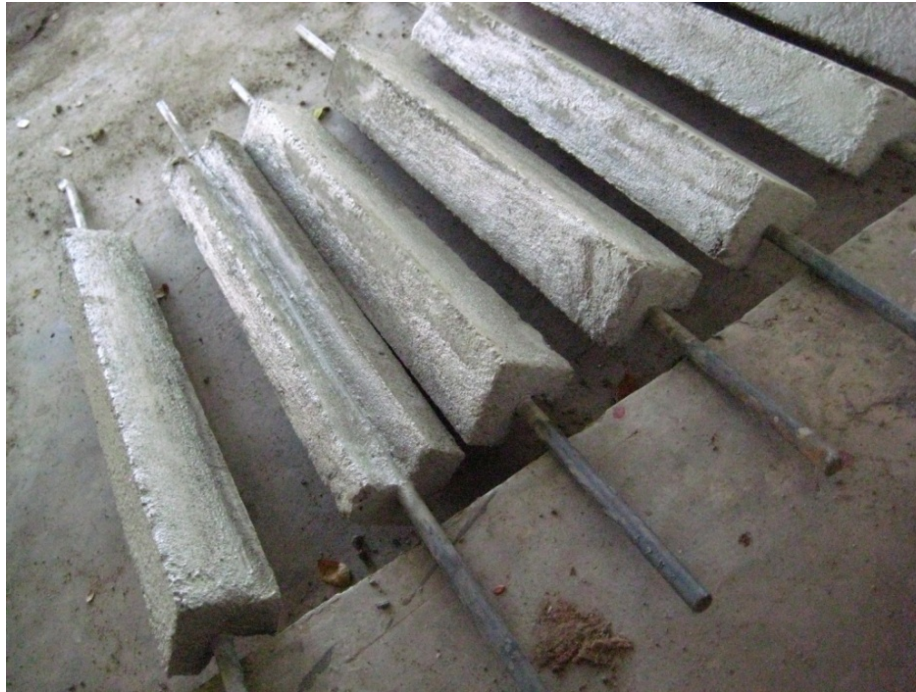
รูปที่ 4.3 ตัวอย่างแท่งทดลองคอนกรีต

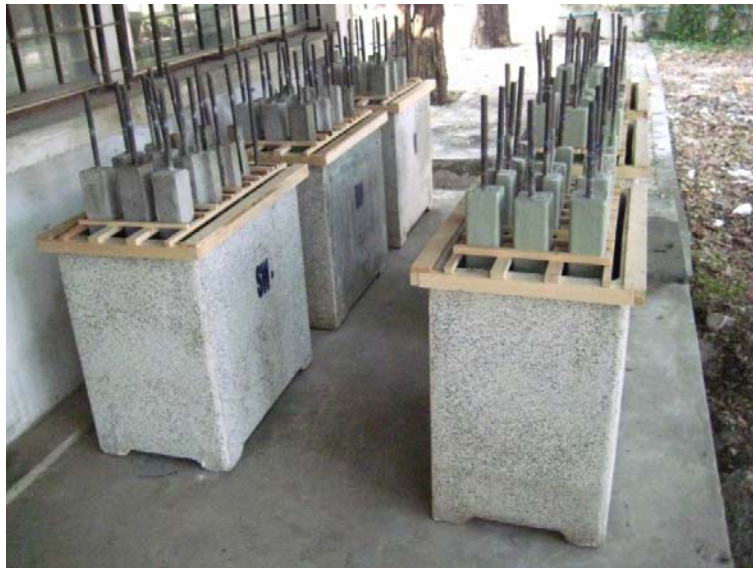
รูปที่ 4.4 แท่งทดลองที่จุ่มแช่ในน้ำทะเล น้ำร่อยและน้ำจืด

ห่อหุ้มเท่ากับประมาณ 25 -27 มิลลิเมตร ทุกท่อน (R.C. prism – specimens) ซึ่งมีจำนวนรวมทั้งสิ้น 146 ท่อน แบ่งออกเป็นชนิดที่จะใช้นำไปทำการทดลองโดยการจุ่มแช่ลงในน้ำที่จำแนกออกเป็น 3 แอ่ง น้ำที่มีคุณสมบัติเป็น น้ำจืด น้ำกร่อย และน้ำเค็มในระดับน้ำทะเล ในจำนวนที่เท่ากัน ระดับน้ำถูกควบคุมให้อยู่ที่แนวระยะกึ่งกลางของความยาวท่อนทดลอง

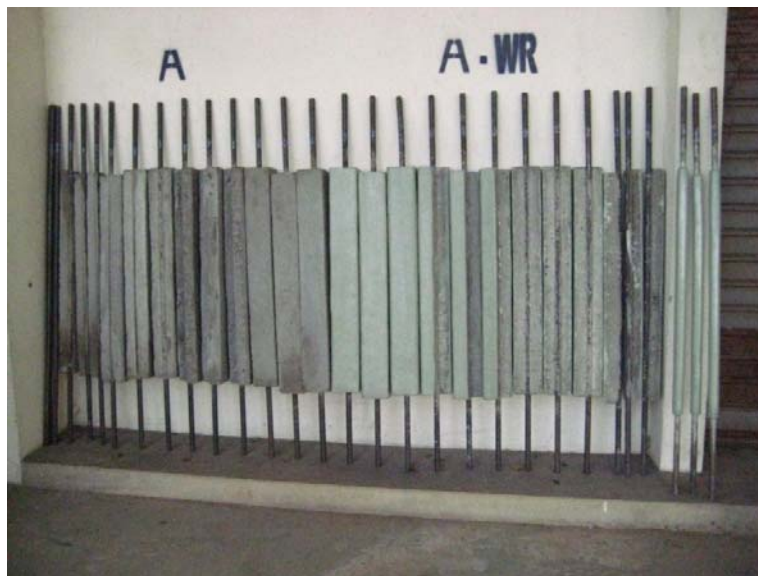
รูปที่ 4.5 แท่งทดลองที่วางในบรรยากาศ
