บทที่ 5

การวิเคราะห์ปัจจัยอื่นที่จะลดรอนอายุใช้งานของโครงสร้าง และมาตรการออกแบบเพื่อการปกป้องโครงสร้างอาคาร จากความสูญเสียอันเกิดจากน้ำ

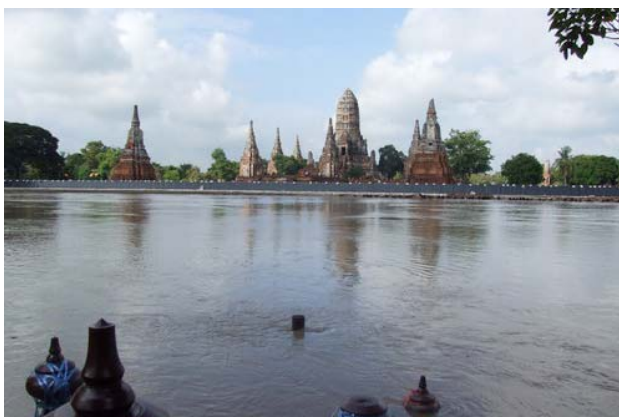
รูปที่ 5.1 ทศนียภาพอาคารโบราณสถานเมื่อทำการก่อกั้นกั้นน้ำท่วมแล้ว

ผศ.สุจิต สนั่นไหว รักษาการ ผอ.หลักสูตร วท.ม. (การอนุรักษ์และฟื้นฟูสถาปัตยกรรมและชุมชน) คณะสถาปัตยกรรมศาสตร์ มหาวิทยาลัยรังสิต และกรมการอนุรักษ์ศิลปสถาปัตยกรรมสมาคมสถาปนิกสยาม แนะนำการปิดกั้นโบราณสถานป้องกันความเสียหาย เตือนว่าต้องไม่โยกย้ายหรือสัมผัสผิวโครงสร้างกำแพงก่อของอาคารโบราณสถาน หวั่นชำรุดลอกร่อน ทั้งยังแนะนำให้ทำการหนุนทำผนังกั้นน้ำล้อมโบราณสถานแก้ปัญหาหน้าท่วมระยะยาว (8 พย.2553)

แนวคิดเรื่องการสร้างแนวพังกั้นน้ำเพื่อป้องกันความเสียหายจากปัญหาน้ำท่วมโบราณสถาน นั้น พบว่ามีความพยายามจากกรมศิลปากรในการทำเรื่องดังกล่าวมาหลายปีแล้ว แต่ที่เห็นเป็นรูปธรรม คือ พังกั้นน้ำบริเวณหน้าวัดไชยวัฒนารามที่มีการออกแบบให้สามารถพับลงได้ในช่วงปกติและ สามารถกางออกได้ในช่วงที่มีปัญหาน้ำท่วม ซึ่งรูปแบบดังกล่าวไม่ทำให้เสียทัศนียภาพที่สวยงามของ โบราณสถาน แต่ทั้งนี้ต้องใช้ความร่วมมือระหว่างดีไซเนอร์และวิศวกรในการออกแบบพังกั้นน้ำให้ สามารถป้องกันน้ำท่วมได้จริงและไม่ทำให้เกิดปัญหาในเรื่องการบดบังทัศนียภาพของโบราณสถาน อย่างไรก็ตามแม้จะต้องใช้งบประมาณจำนวนมากในการจัดสร้างแต่ก็ถือว่าคุ้มค่า โดยเฉพาะ โบราณสถานที่ยังคงพระนครศรีอยุธยาที่เป็นถึงมรดกโลก และอยู่ในพื้นที่เสี่ยงต่อการเกิดน้ำท่วมใน ทุก ๆ ปี

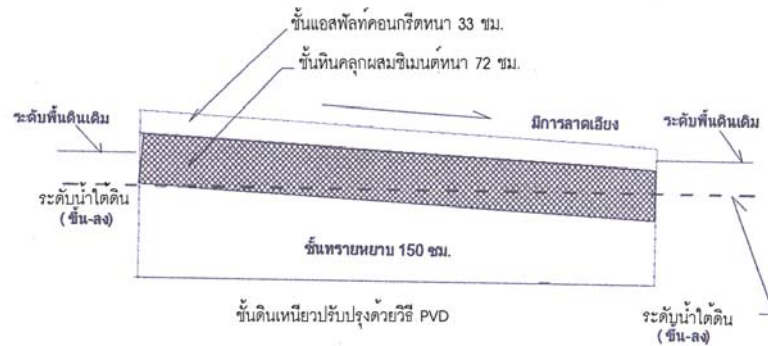
รูปที่ 5.2 โครงสร้าง พื้นทางวิ่งเดิม

น้ำใต้ดินที่ท่วมสูงนับว่าเป็นสาเหตุหลักที่ทำให้พื้นผิวท่าอากาศยานสุวรรณภูมิ เกิดความเสียหายเป็นบริเวณกว้างอย่างรวดเร็ว เนื่องจากได้ใช้งานพื้นทางวิ่งในบริเวณนั้นในอัตราที่สูงเกือบเต็มความต้องการของทางรถทำาเป็นประการหนึ่ง เมื่อเริ่มเปิดใช้สนามบิน นั้นเป็นฝนตกหนักติดต่อกันหลายวัน ทำให้มีปริมาณน้ำฝนที่ค้างอยู่ในสนามบินเป็นจำนวนมาก น้ำบางส่วนได้ซึมลอดผ่านลงดินและยังอยู่สะสมอยู่ใต้ผิวพื้นสนามบินเนื่องจากระดับน้ำใต้ดินก็หนุนอยู่เป็นทุนเดิม น้ำจึงแทรกซึมขึ้นมาขังอยู่ ณ บริเวณชั้นของแอสฟัลต์คองกรีตที่เป็นผิวของทางวิ่งโดยตรง ก่อให้เกิดการหลุดร่อนของวัสดุที่ทำหน้าที่รองรับล้อของอากาศยานโดยตรง

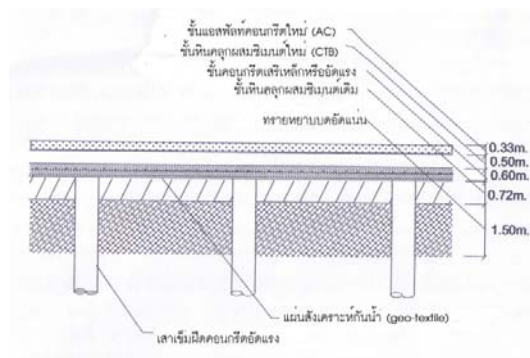
รูปที่ 5.3 รูปตัดแสดงแนวทางแก้ไขโครงสร้างพื้นทาง

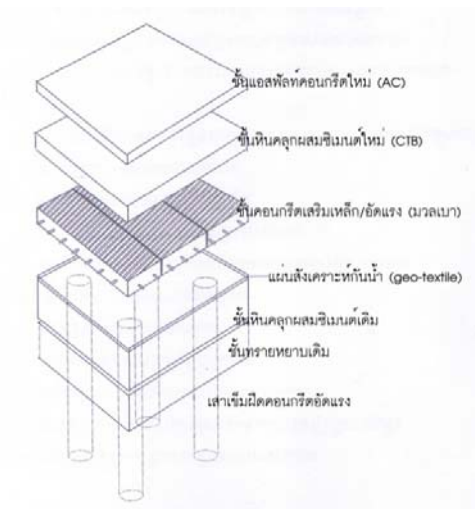
รูปที่ 5.4 แนวทางการแก้ไข แสดงด้วยภาพสามมิติ
