### บทที่ 3 การสำรวจและเก็บรวบรวมข้อมูล

#### 3.2 ระบบการจัดการอากาศภายในอาคารของโรงพยาบาล

### 3.3 ห้องตัวแทนที่เลือกใช้ในการตรวจวัดคุณภาพอากาศภายในอาคาร

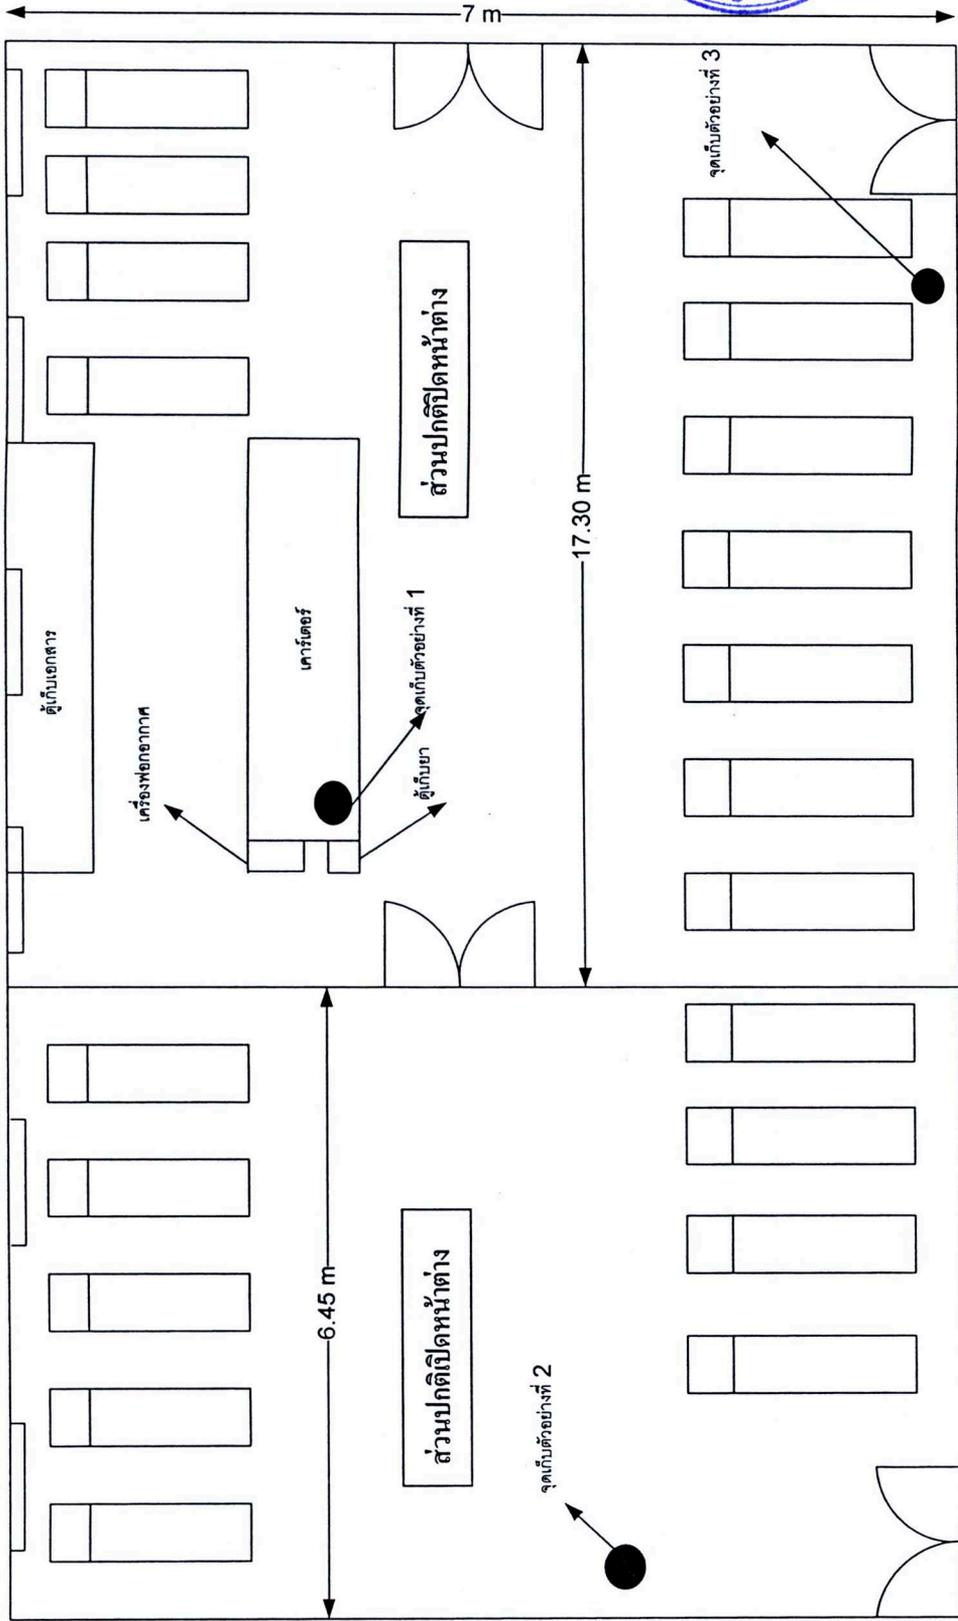
รูปที่ 3.4 ผังห้องผู้ป่วย 2/2

โดยปกติห้องผู้ป่วย 2/2 มีผู้ป่วยมารับบริการเต็มจำนวนเตียง เพื่อเป็นการประหยัดพลังงานทาง  
โรงพยาบาลแบ่งส่วนของห้องผู้ป่วย 2/2 ออกเป็น 2 ส่วน คือ 1) ส่วนปกติเปิดหน้าต่าง (ปกติเปิดพัด  
ลม) และ 2) ส่วนปกติปิดหน้าต่าง (ปกติเปิดเครื่องปรับอากาศ) (ดูรูปที่ 3.4 ประกอบ)

โดยจุดเก็บตัวอย่างคุณภาพอากาศภายในห้องผู้ป่วย 2/2 มีจำนวนทั้งหมด 3 จุด ดังแสดงตำแหน่งในรูปที่ 3.4 ซึ่งเป็นจุดเก็บตัวอย่างของส่วนปกติเปิดหน้าต่าง จำนวน 1 จุด และส่วนปกติปิดหน้าต่าง จำนวน 2 จุด พารามิเตอร์หลักที่เลือกใช้เป็นตัววัดคุณภาพอากาศ ได้แก่ สารอินทรีย์ระเหยง่าย (VOC) ปริมาณแบคทีเรียและเชื้อราทั้งหมด (Total bacteria and fungi) และ ปริมาณอนุภาคทั้งหมด (Total particulate) โดยรายละเอียดวิธีการตรวจวัด ตลอดจนอุปกรณ์เครื่องมือที่ใช้ในการเก็บตัวอย่างอากาศ แสดงสรุปอยู่ภาคผนวก ก

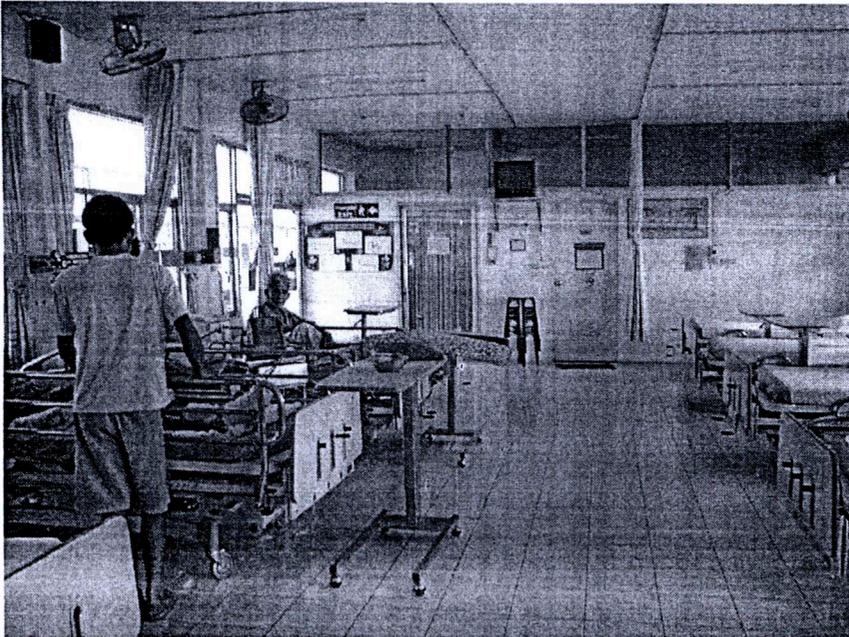
รูปที่ 3.5 สภาพภายในห้องผู้ป่วย 2/2 ส่วนปกติเปิดหน้าต่าง

ส่วนปกติเปิดหน้าต่าง มีขนาด ประมาณ 7 ม. x 7 ม. x 4 ม. (กว้างxยาวxสูง) มีเตียงผู้ป่วย  
ขนาด 0.9 ม. x 2.0 ม. (กว้างxยาว) จำนวนทั้งสิ้น 9 เตียง ดังแสดงสภาพภายในห้องดังรูปที่ 3.5

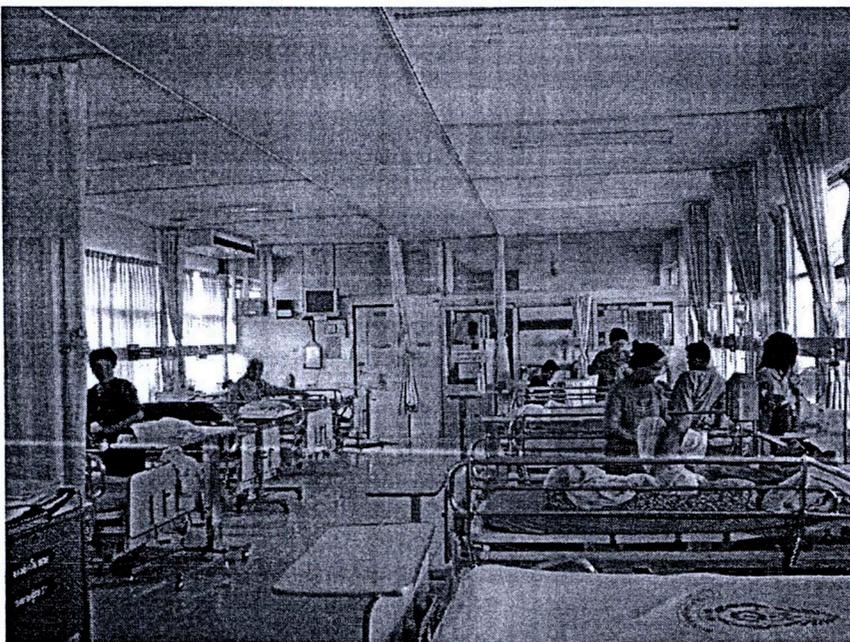
รูปที่ 3.6 สภาพภายในห้องผู้ป่วย 2/2 ส่วนปกติปิดหน้าต่าง

ส่วนปกติปิดหน้าต่าง มีขนาด ประมาณ 7 ม. x 17 ม. x 4 ม. (กว้างxยาวxสูง) มีเตียงผู้ป่วย  
ขนาด 0.9 ม. x 2.0 ม. (กว้างxยาว) จำนวนทั้งสิ้น 11 เตียง ดังแสดงสภาพภายในห้องดังรูปที่ 3.6
