## บทที่ 1

### บทนำ

#### 1.1 ความเป็นมาและความสำคัญของปัญหา

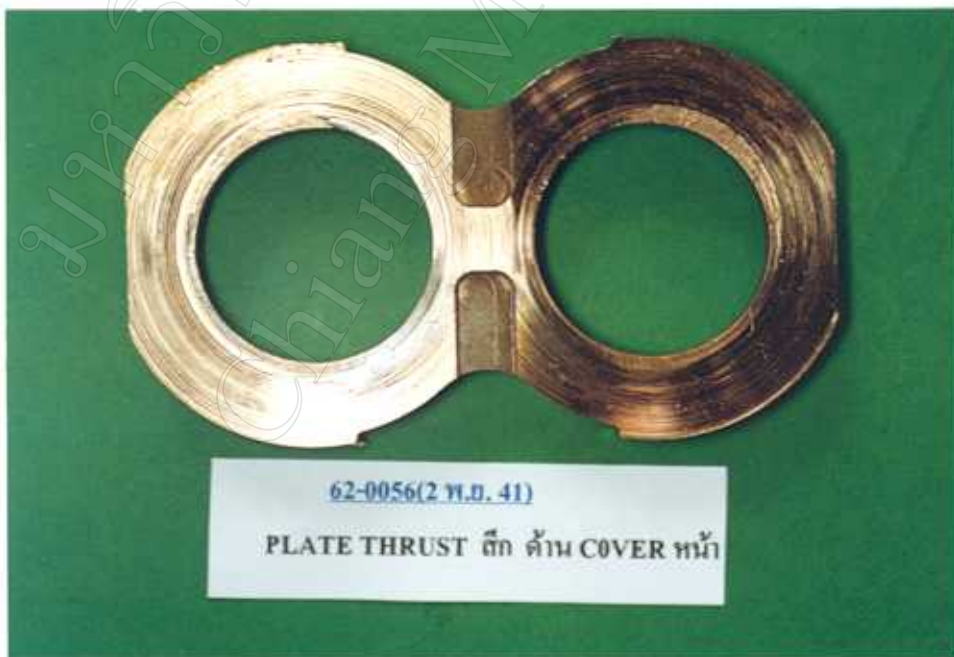
รูป 1.2 การชำรุดแบบรอยขีด (scratch) ที่แผ่นกันรูดด้านข้าง เมื่อเบรคเกิดการชำรุดแบบรุนแรง ในปั๊มไฮดรอลิคแบบเฟือง

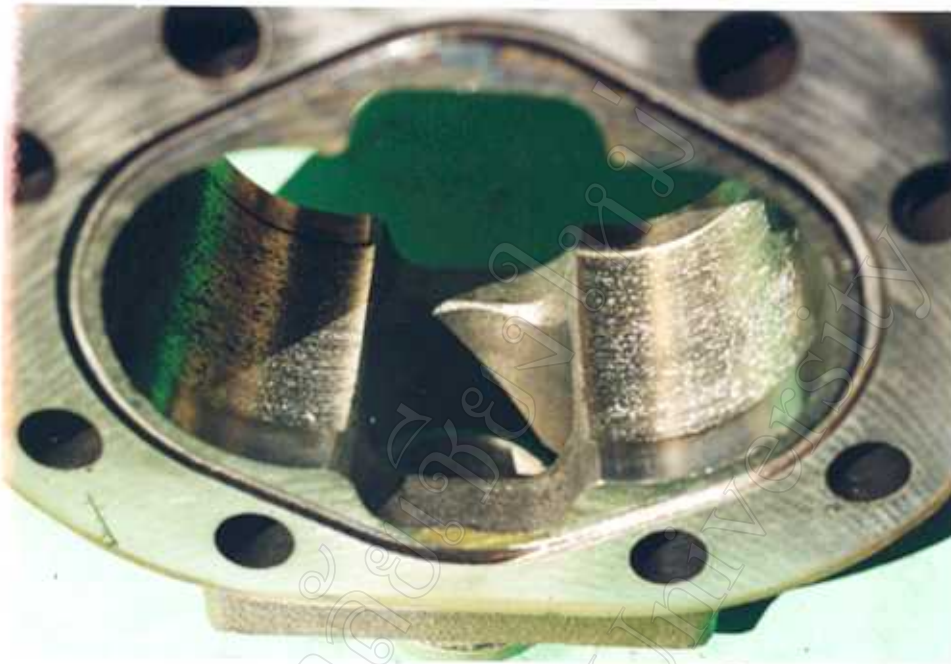
รูป 1.3 การสึกหรอของเสื้อสูบไฮดรอลิค จากสาเหตุการชำรุดของแบริ่ง ทำให้เพื่องเกียรไปกัดเสื้อสูบ

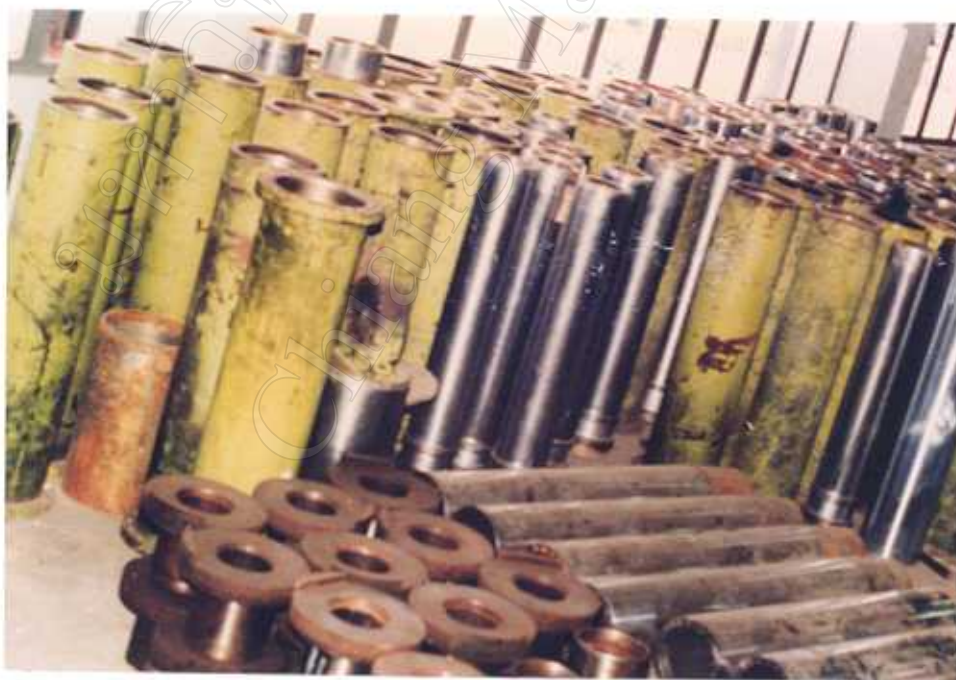
รูป 1.4 การชำรุดของกระบอกไฮดรอลิคเป็นจำนวนมาก ในช่วงที่เกิดการชำรุดอย่างรุนแรงของแบริ่งในปั๊มไฮดรอลิค

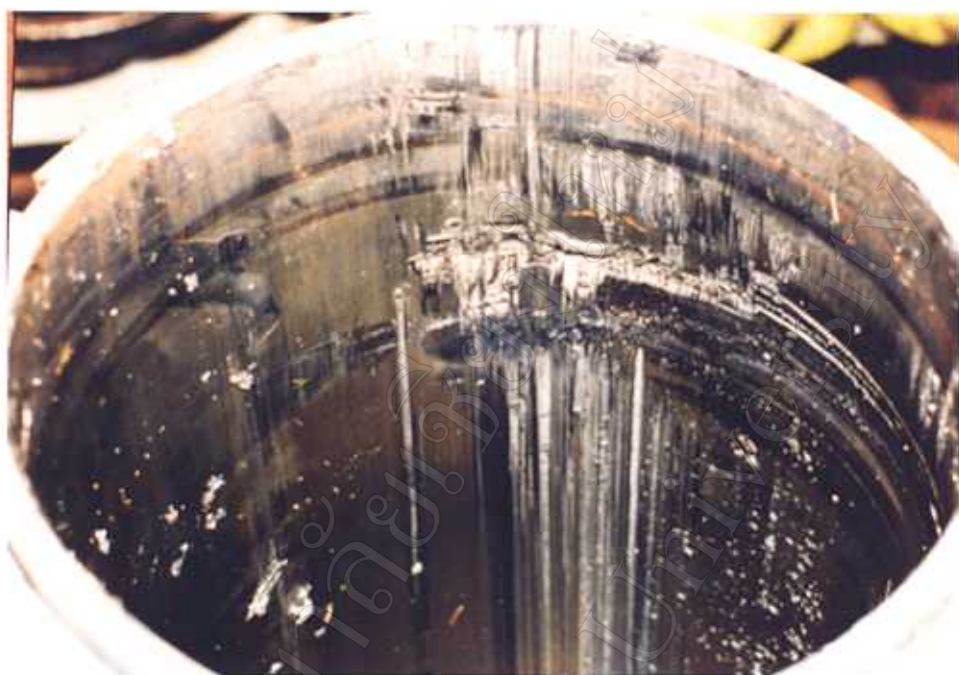
รูป 1.5 ลักษณะการชำรุดแบบรอยครูดภายในกระบอกไฮดรอลิค โดยมีสาเหตุจากการชำรุดแบบรุนแรงของแบริ่งในปั๊มไฮดรอลิค

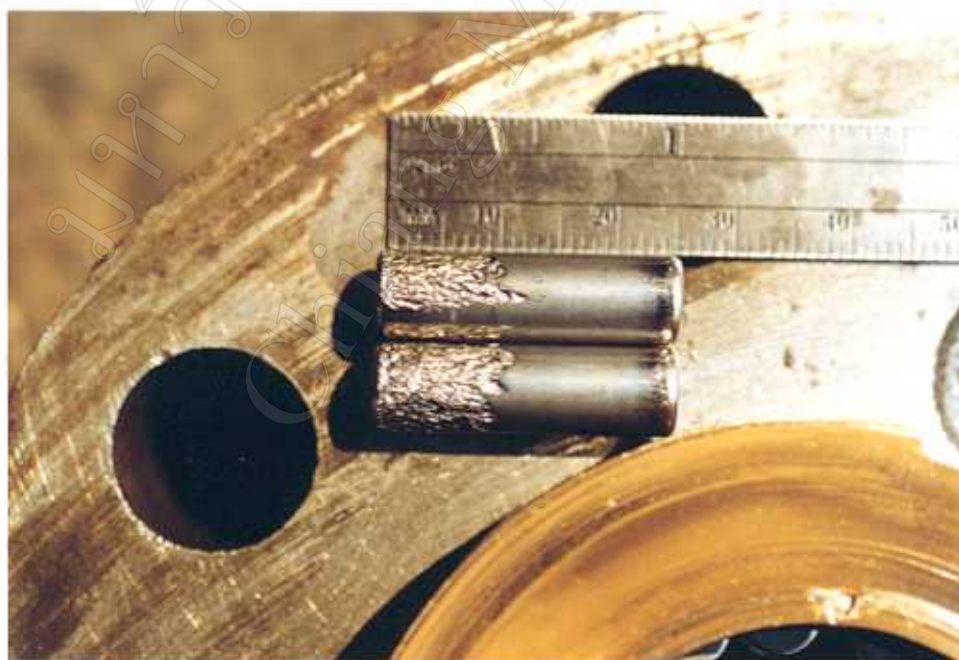
รูป 1.6 การชำรุดของเม็ดแบริ่ง จากสาเหตุการชำรุดที่รางนอกของแบริ่งก่อน และจะลุกลามถึงรางในของแบริ่งต่อไป

ผลการวิเคราะห์การชำรุดเบื้องต้นของแบร้ง พบว่า 95 - 100 % ของจำนวนครั้งที่เกิดการชำรุดเกิดขึ้นที่แบร้งของปั๊มไฮดรอลิก การชำรุดเกิดขึ้นที่รางนอกของแบร้ง ส่วนกรณีเกิดการชำรุดขึ้นที่รางในและเม็ดแบร้งเป็นการชำรุดลุกลามของรางนอกลุกลามไปที่เม็ดแบร้งและลุกลามไปยังรางในเป็นจุดสุดท้ายตามรูป 1.6 ผลการตรวจสอบวัสดุของรางนอกของแบร้งเป็นหลักมาตรฐานวัสดุ AISI 52100 ความแข็งบริเวณรางนอกของแบร้งเฉลี่ย 65 HRC ส่วนเม็ดแบร้งแบบ cylindrical วัสดุทำจากเหล็กมาตรฐาน AISI 52100 ความแข็งเฉลี่ย 62 HRC ส่วนรางในของแบร้งหรือคือ shaft and gear journal เนื่องจากแบร้งนี้ไม่มีรางใน แต่นำเอา shaft journal
