## บทที่ 4

### ผลการวิจัยและการวิจารณ์ผลการวิจัย

#### 4.1 ผลการวัดการสั่นสะเทือนที่เกิดจากการถูกกระตุ้นในช่วงความถี่ 20 - 30,000 Hz

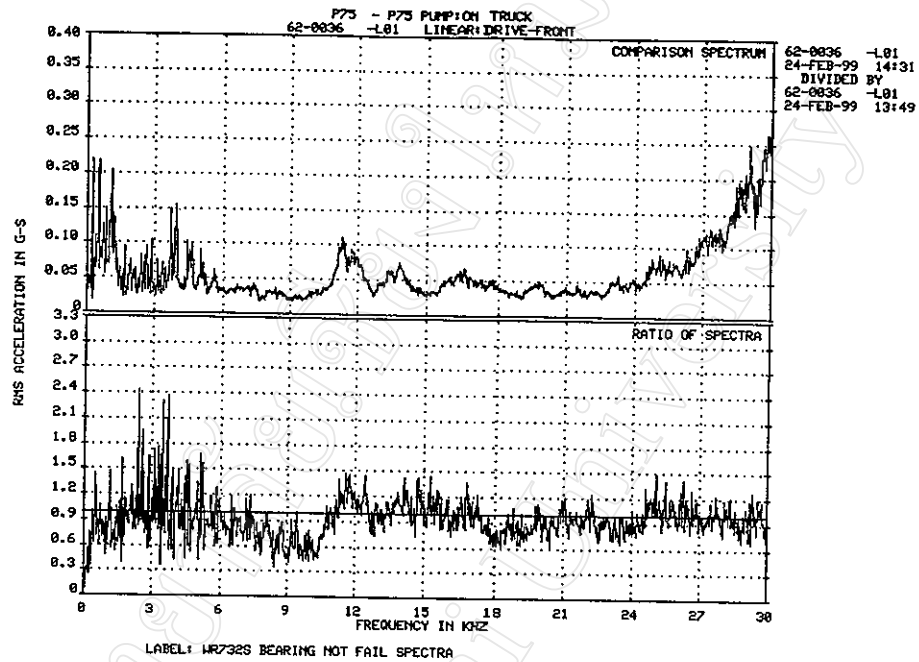
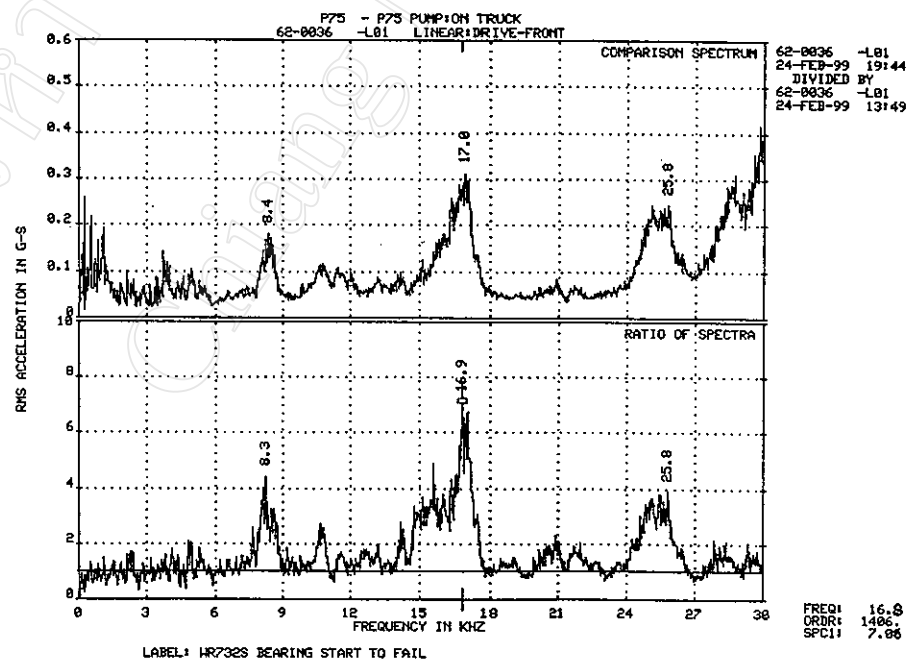
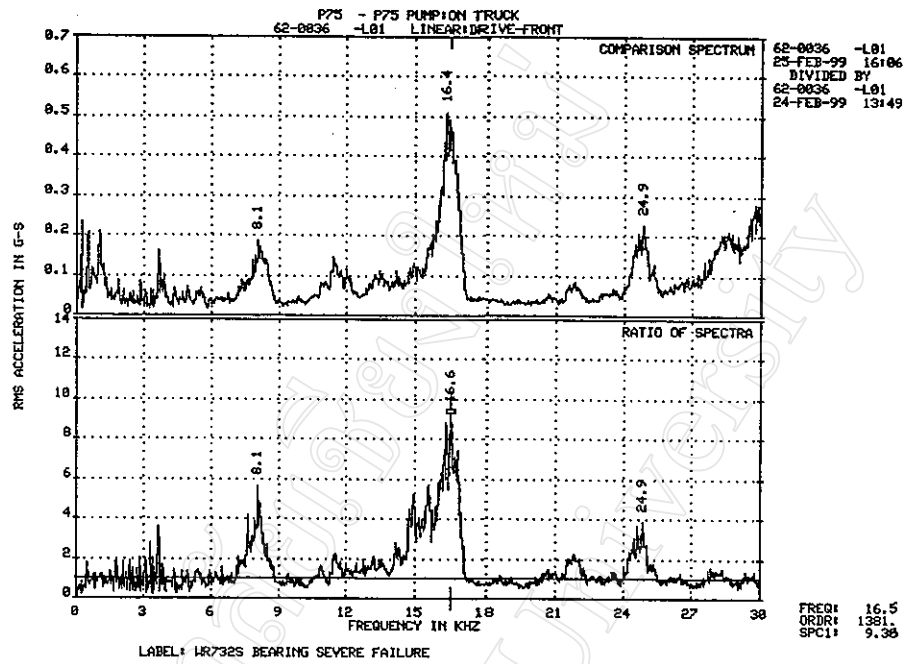
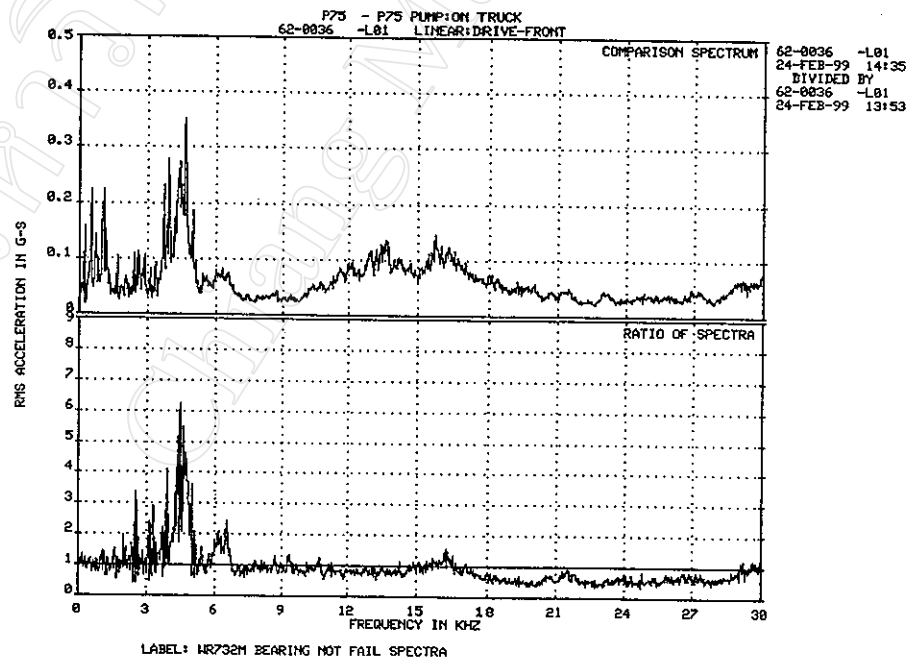
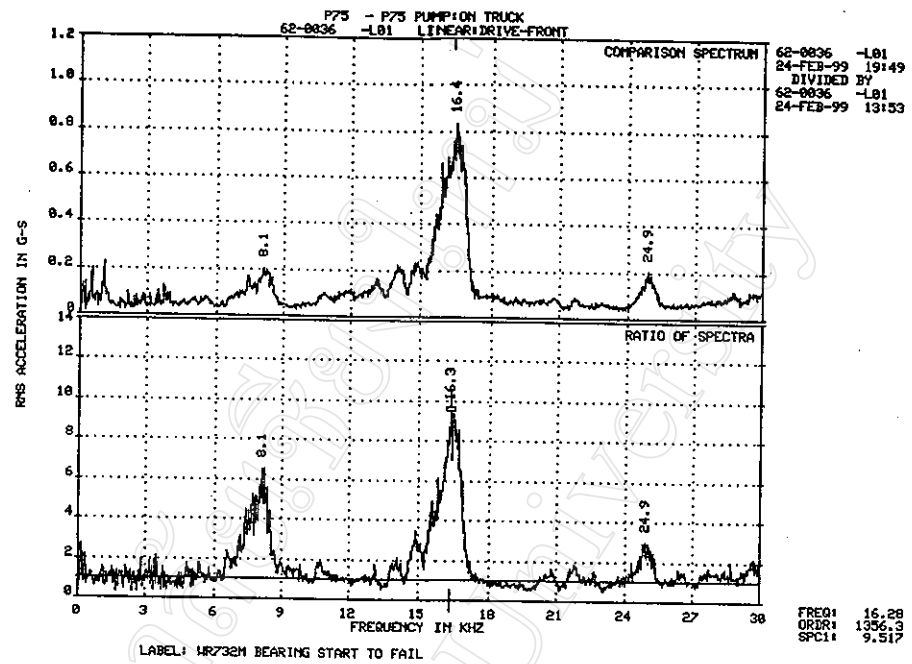
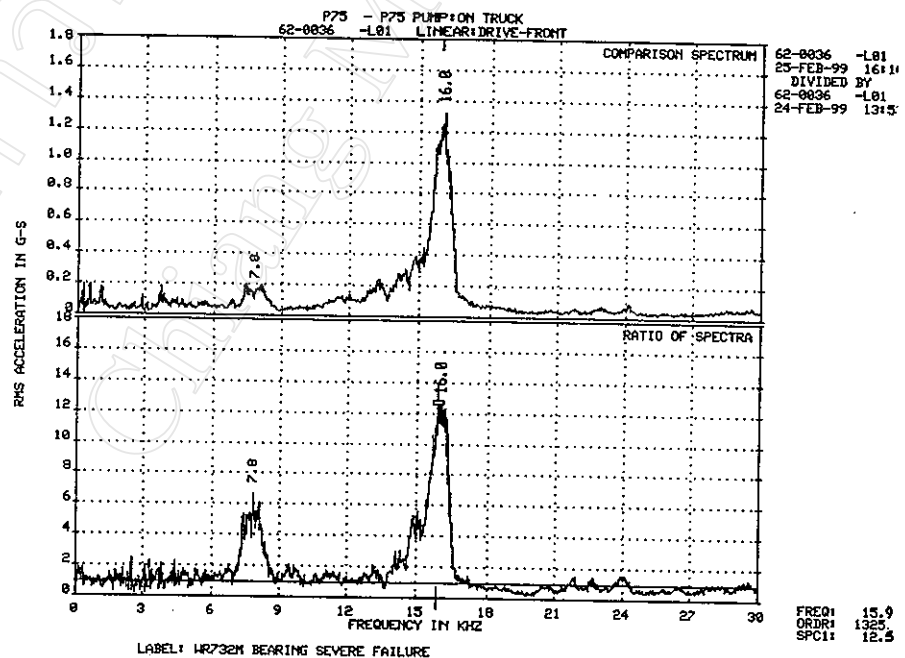
รูป 4.1 อัตราส่วนของแอมพลิจูด จุดวัด L01S เมื่อเบริงยังไม่เกิดการชำรุด

รูป 4.2 อัตราส่วนของแอมพลิจูด จุดวัด L01S เมื่อเริ่มทำตำหนิ

รูป 4.3 อัตราส่วนของแอมพลิจูด จุดวัดL01S เมื่อเบริงเกิดการชำรุดรุนแรง

รูป 4.4 อัตราส่วนของแอมพลิจูด จุดวัดL01M เมื่อเบริงยังไม่เกิดการชำรุด

รูป 4.5 อัตราส่วนของแอมพลิจูด จุดวัด L01M เมื่อเริ่มทำงาน

รูป 4.6 อัตราส่วนของแอมพลิจูด จุดวัด L01M เมื่อเริ่มเกิดการชำรุดรุนแรง

จากการแบ่งขั้นตอนการชำรุดของแบริ่งเป็น 3 ช่วง คือ ก่อนการชำรุด การทำดำหนิ และการชำรุดรุนแรงขึ้น ผลการวัดการสั่นสะเทือนในรูปของอัตราส่วนของแอมพลิจูด ตามรูป 4.1 - 4.6 ทั้งการวัดด้านหน้าและด้านหลัง ทั้งการติดตั้งหัววัดความเร่งด้วยสลักเกลียวและแม่เหล็กได้แสดงให้เห็นการเปลี่ยนแปลงที่มีการสั่นสะเทือนสูงขึ้น

หากสังเกตความแตกต่างจากผลของการติดตั้งหัววัดความเร่งด้วยสลักเกลียวและแม่เหล็ก เมื่อนำผลการวัดการสั่นสะเทือนมาเปรียบเทียบความแตกต่างตั้งแต่แบริ่งยังไม่ชำรุดจนแบริ่งเกิดการชำรุดรุนแรงตามรูป 4.7 - 4.10 จะเห็นการเพิ่มขึ้นของอัตราส่วนของแอมพลิจูดสูงมากในช่วง 3 กลุ่มความถี่คือ ช่วงความถี่ 7 - 9 kHz 15 - 18 kHz และ 24 - 27 kHz ทั้งนี้ในช่วงความถี่ต่ำกว่า 5 kHz ค่าอัตราส่วนไม่ค่อยมีผลจากการชำรุดของแบริ่ง และในช่วงความถี่ 24 - 27 kHz อัตราส่วนจะไม่สูงมากสำหรับการติดตั้งหัววัดความเร่งด้วยแม่เหล็ก เนื่องจากช่วงดังกล่าวจะเลยจุดที่เป็น mounted resonance ไปแล้ว โดยค่า mounted resonance สำหรับการติดตั้งหัววัดความเร่งด้วยแม่เหล็ก จะอยู่ในช่วงประมาณ 12 - 20 kHz ทั้งนี้การติดตั้งโดยวิธีดังกล่าวจะมีความแตกต่างกันเพราะจุดติดตั้งแต่ละครั้ง อาจไม่ได้อยู่ที่เดิม และแรงยึดติดกับผิวที่ทำการวัดมีการเปลี่ยนแปลงมากกว่าการติดตั้งโดยสลักเกลียว รายละเอียดของการหาค่า mounted resonance กล่าวไว้ในข้อ 4.8

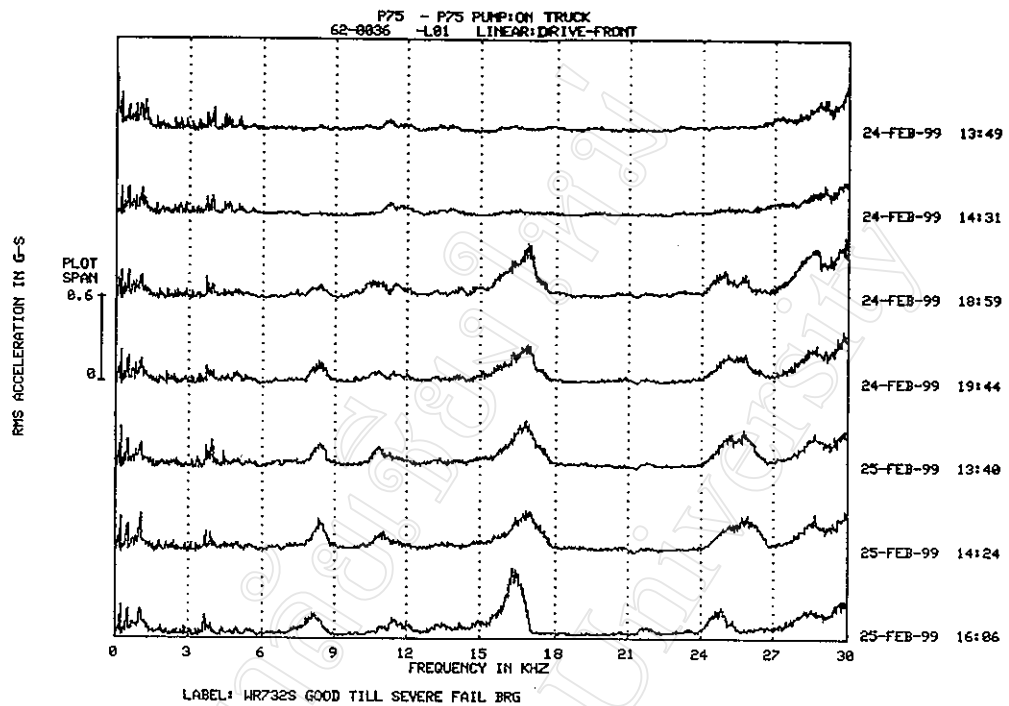
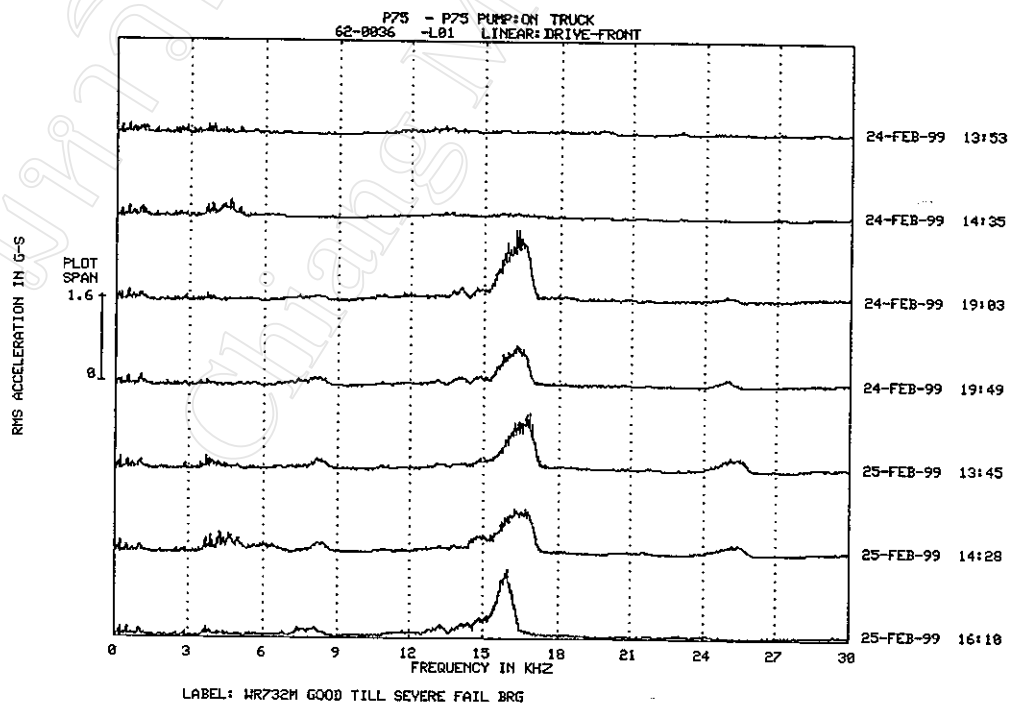
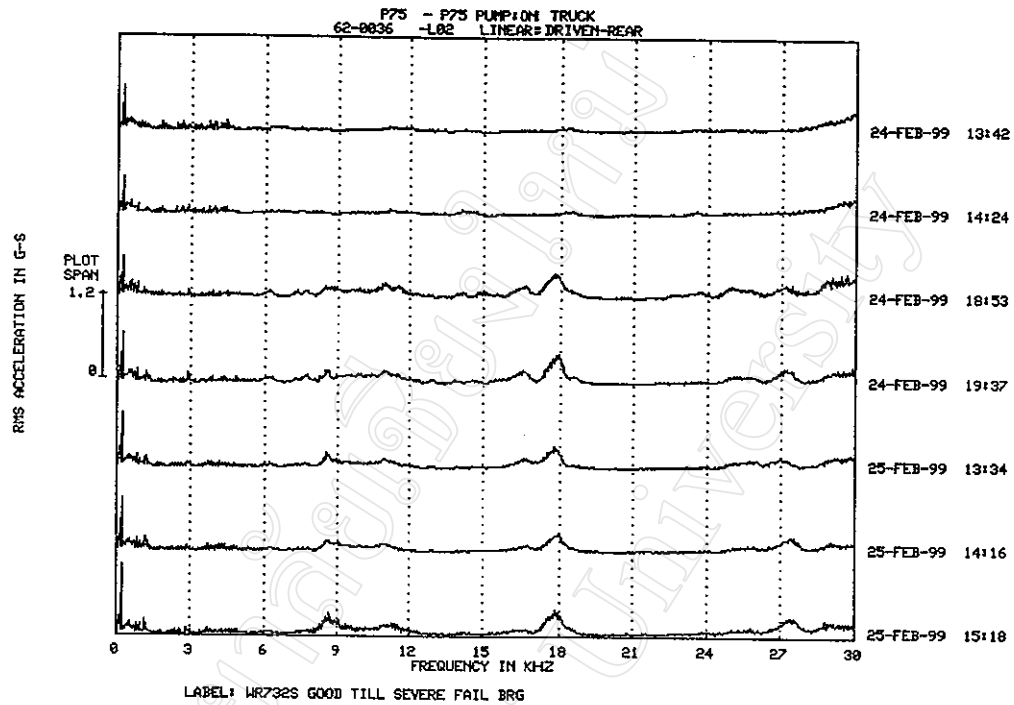
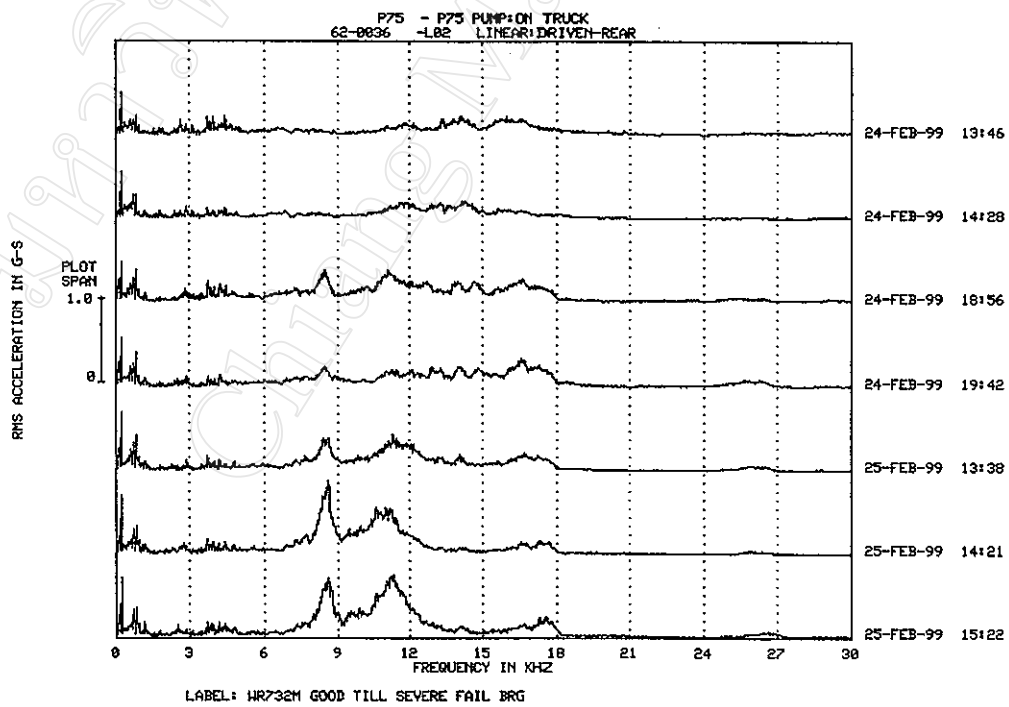
รูป 4.7 Spectra ที่ 30 KHz จุดวัด L01S ตั้งแต่เบรียงยังไม่ชำรุดจนถึงจุดที่ชำรุดรุนแรง

รูป 4.8 Spectra ที่ 30 KHz จุดวัด L01M ตั้งแต่เบรียงยังไม่ชำรุดจนถึงจุดที่ชำรุดรุนแรง

รูป 4.9 Spectra ที่ 30 kHz จุดวัด L02S ตั้งแต่เบรียงยังไม่ชำรุดจนถึงจุดที่ชำรุดรุนแรง

รูป 4.10 Spectra ที่ 30 kHz จุดวัด L02M ตั้งแต่เบรียงยังไม่ชำรุดจนถึงจุดที่ชำรุดรุนแรง

จากรูป 4.1 - 4.10 เมื่อนำข้อมูลที่ทำการวัดทุกครั้ง มาลงเปรียบเทียบในตารางโดยกำหนดให้มีค่าอัตราส่วนของแอมพลิจูดสูงสุด 8 ค่าแรก และให้มีค่าสูงสุดของอัตราส่วนของแอมพลิจูดในช่วงต่ำกว่า 5,000 Hz อย่างน้อยครั้งละ 1 ค่าด้วย เพื่อจะตรวจสอบว่าในช่วงความถี่ที่ต่ำกว่า 5,000 Hz มีการเปลี่ยนแปลงเป็นอย่างไร ตัวอย่างตารางแสดงไว้ในภาคผนวก ฉ จากตารางดังกล่าวเมื่อนำค่าสูงสุดของอัตราส่วนของแอมพลิจูดในแต่ละครั้งของการวัดมาเขียนกราฟแสดงความสัมพันธ์ระหว่างอัตราส่วนของแอมพลิจูดกับจำนวนครั้งที่ทำการวัด ในช่วงความถี่ 5-30 kHz โดยพิจารณาเอาเฉพาะค่าสูงสุดใน 3 ช่วงความถี่ที่สำคัญดังกล่าว

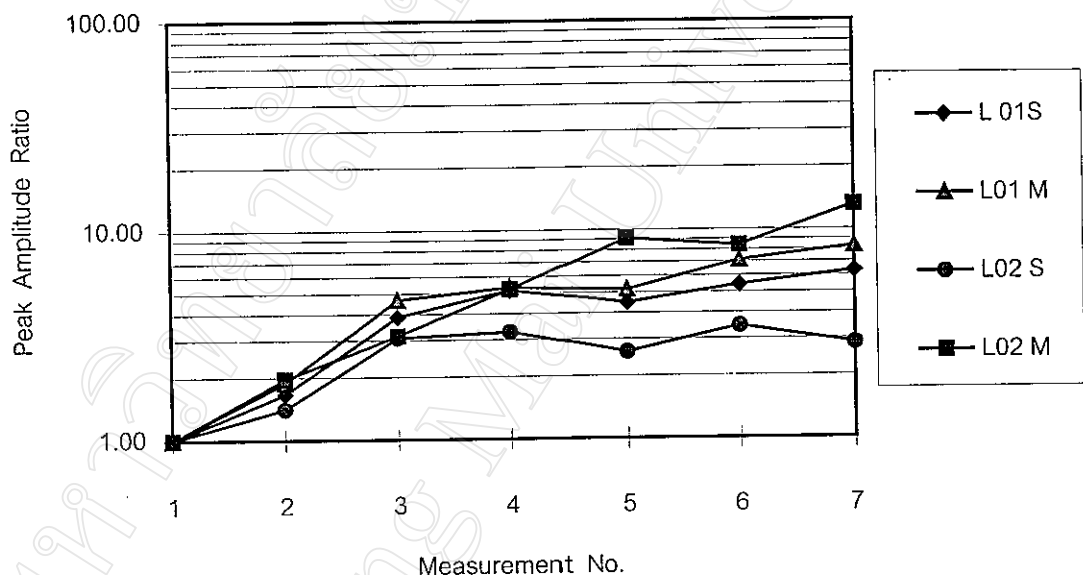
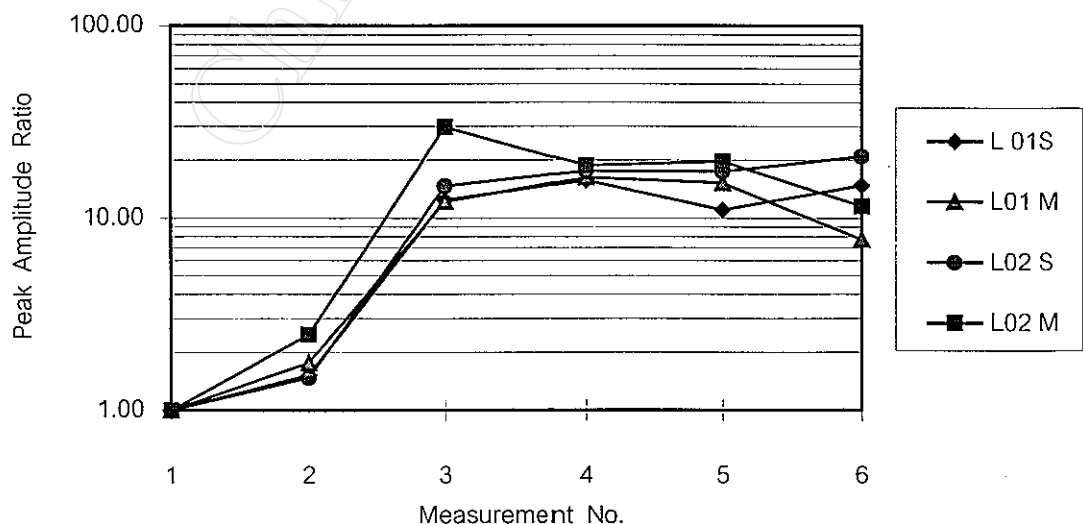
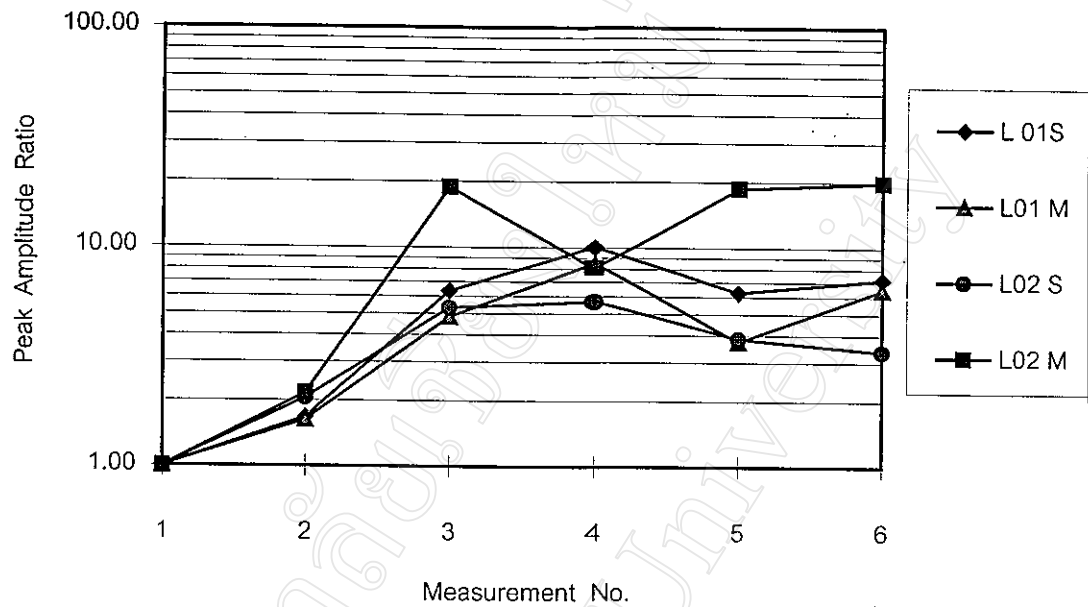
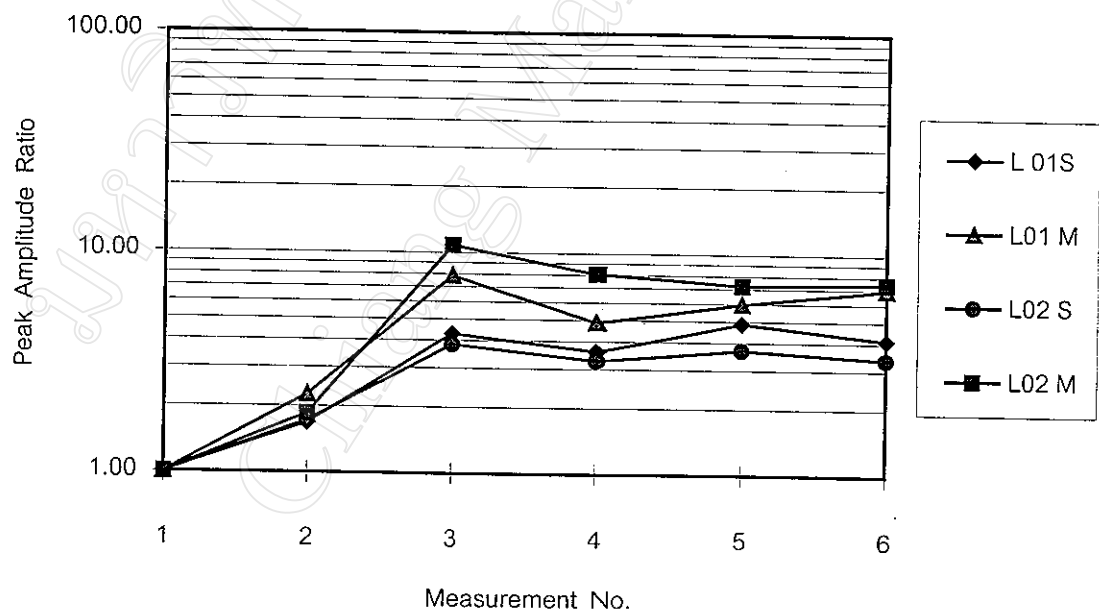
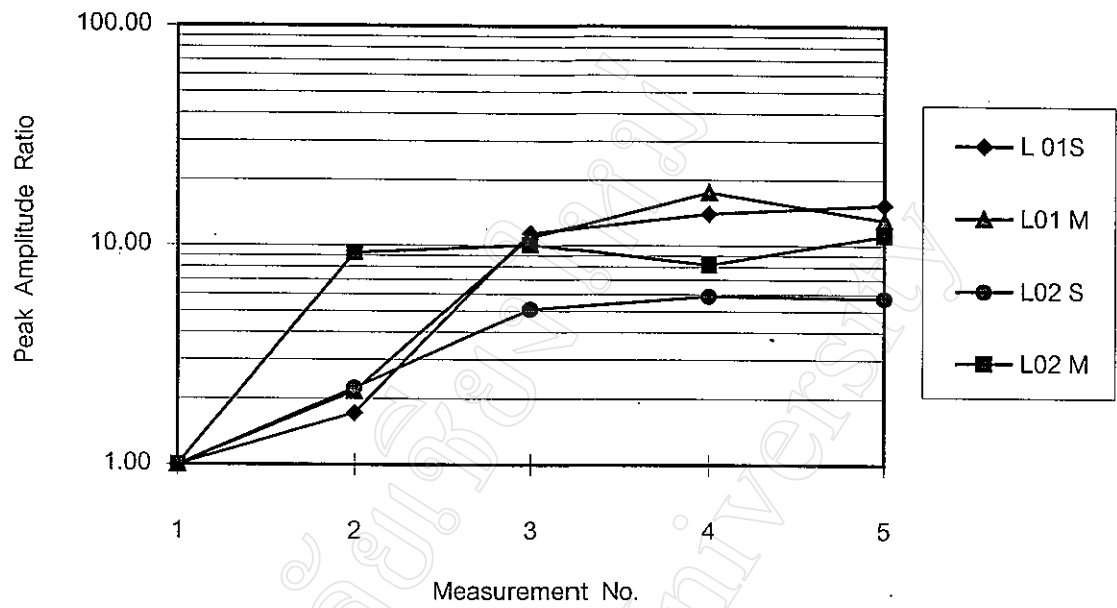
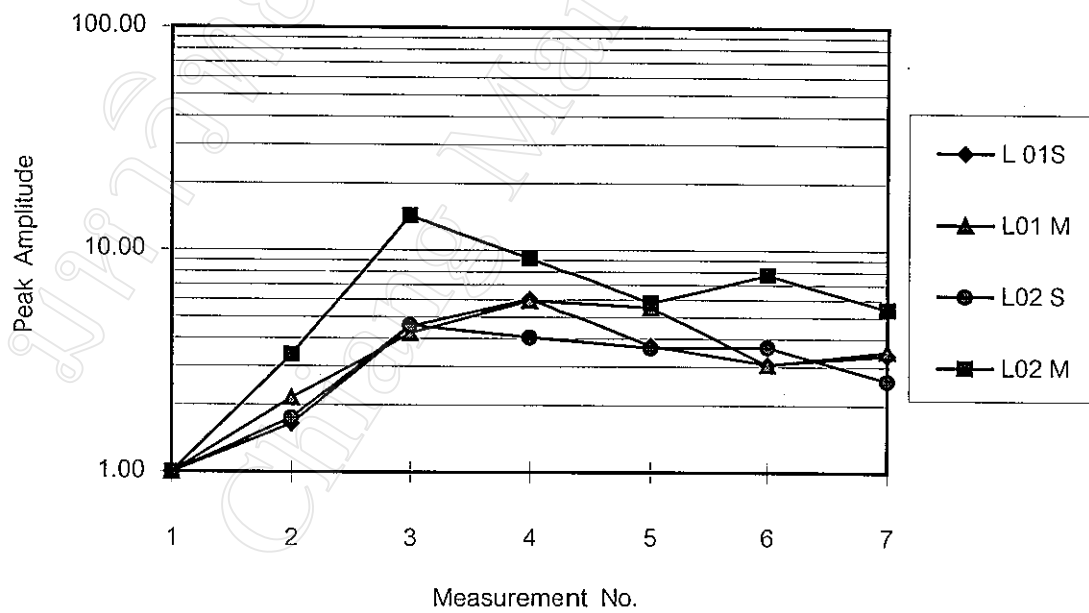
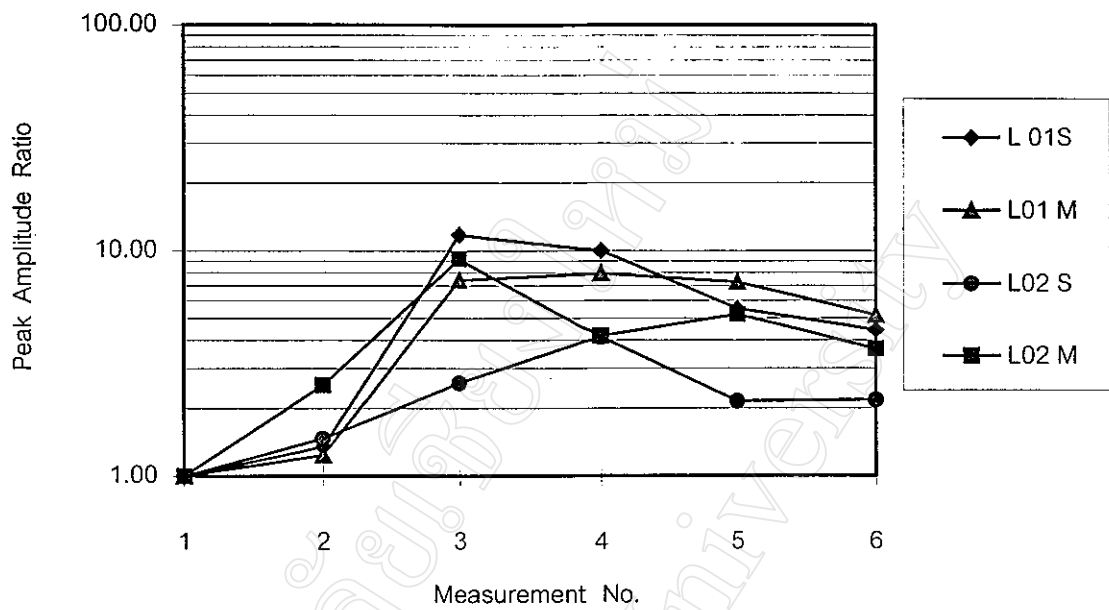
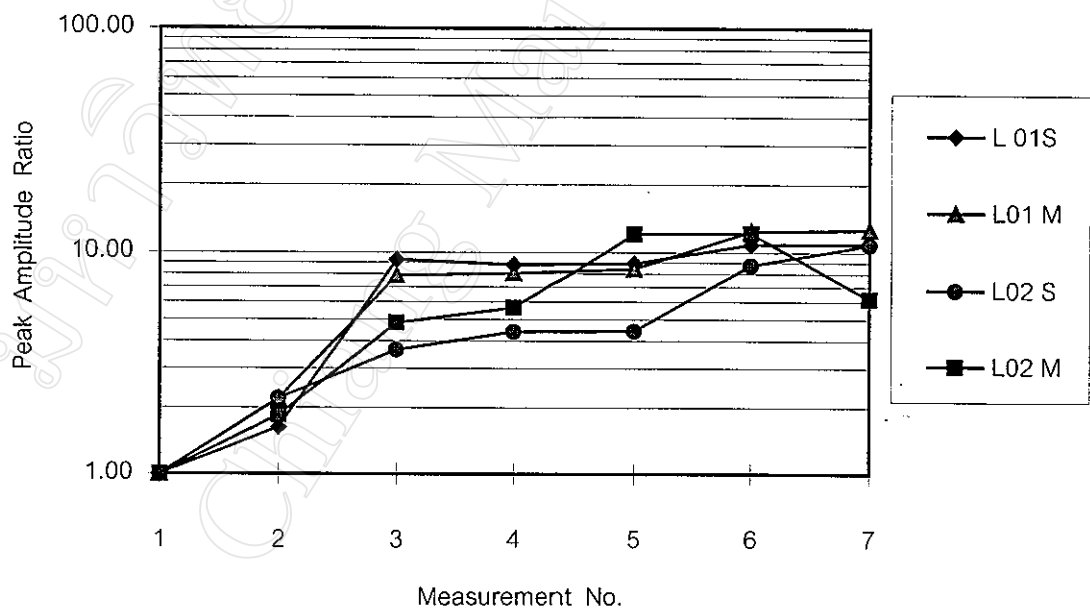
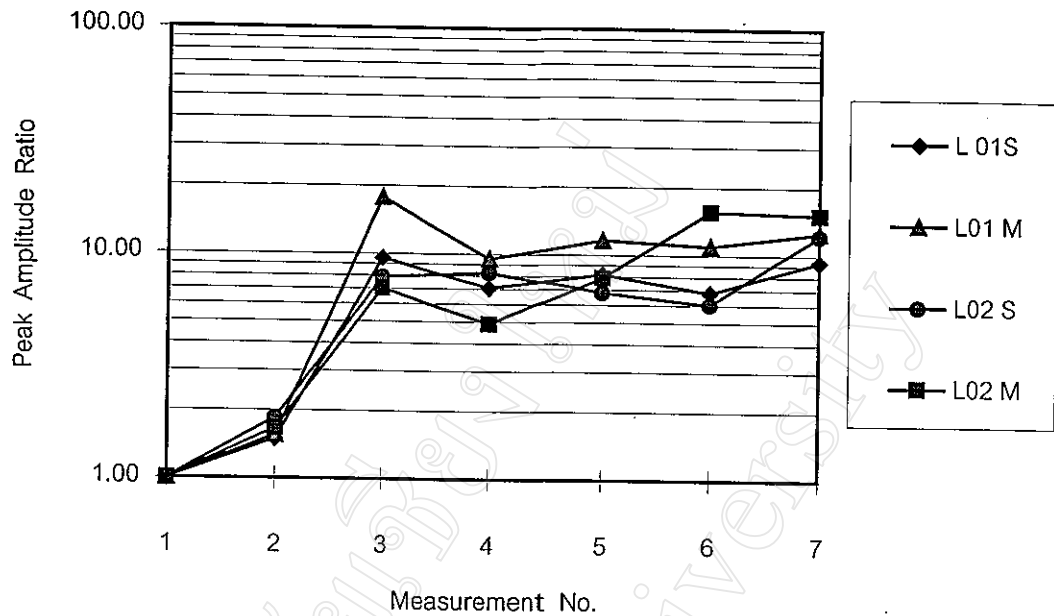
รูป 4.11 Peak amplitude ratio ใน 3 ช่วงความถี่ รท 62-0046

รูป 4.12 Peak amplitude ratio ใน 3 ช่วงความถี่ รท 62-0047

รูป 4.13 Peak amplitude ratio ใน 3 ช่วงความถี่ รต 62-0049

รูป 4.14 Peak amplitude ratio ใน 3 ช่วงความถี่ รต 62-0050

รูป 4.15 Peak amplitude ratio ใน 3 ช่วงความถี่ รท 62-0051

รูป 4.16 Peak amplitude ratio ใน 3 ช่วงความถี่ รท 62-0052

รูป 4.17 Peak amplitude ratio ใน 3 ช่วงความถี่ รด 62-0032

รูป 4.18 Peak amplitude ratio ใน 3 ช่วงความถี่ รด 62-0033

รูป 4.19 Peak amplitude ratio ใน 3 ช่วงความถี่ รท 62-0036

จากรูป 4.11 - 4.19 เมื่อได้ทำให้เบรียงมีรอยตำหนิเกิดขึ้นที่ผิวรายนอกของเบรียงแล้ว และดำเนินการให้ภาระแก่เบรียงและทำการวัดค่าการสั่นสะเทือนเป็นระยะ ๆ ไปจนเบรียงเกิดการชำรุด เมื่อนำค่าต่ำสุดของ

อัตราส่วนของแอมพลิจูดสูงสุดใน 3 ช่วงความถี่ที่สำคัญที่เพิ่มขึ้นเป็นจำนวนเท่าของจุดอ้างอิง ทั้งจุดวัดด้านหน้า และด้านหลังของปั๊มไฮดรอลิคตลอดช่วงของการวัดมาแสดงจะได้ค่าดังแสดงในตาราง 4.1 สำหรับการติดตั้ง หัววัดความเร่งด้วยสลักเกลียว อัตราส่วนของแอมพลิจูดที่เพิ่ม มีค่าต่ำสุดที่ 2.2 เท่า ค่าเฉลี่ย 5.70 เท่า ค่าช่วง 2.2 - 14.6 เท่า ส่วนการติดตั้งหัววัดความเร่งด้วยแม่เหล็ก อัตราส่วนที่เพิ่ม มีค่าต่ำสุดที่ 3.0 เท่า ค่าเฉลี่ย 6.4 เท่า และค่าช่วง 3.0 - 11.5 เท่า

จากรูป 4.11 - 4.19 แสดงให้เห็นว่า หากเกิดการชำรุดขึ้นที่แบริ่ง ไม่ว่าจะเป็นตำแหน่งหน้าหรือตำแหน่งหลัง เพียงตำแหน่งเดียวหรือแบริ่งเพียงตัวเดียว ก็จะมีผลให้เกิดการสั่นสะเทือนสูงเหมือนกัน ทั้งนี้สาเหตุจากตำแหน่งเลื้อยแบริ่งด้านหน้าและด้านหลังถูกยึดติดกันกับเสื้อของปั๊มโดยใช้โบลต์ชุดเดียวกัน จำนวน 8 ตัว ทำให้กลายเป็นชิ้นส่วนเดียวกัน และจุดวัดหน้าและหลังมีระยะห่างกันเพียง 125 มม. ข้อสังเกตอีกประการคือค่าของอัตราส่วนของแอมพลิจูดเมื่อแบริ่งเริ่มชำรุดไปจนถึงเกิดการชำรุดรุนแรงขึ้น มีแนวโน้มคงที่หรือลดลงเพียงเล็กน้อยเท่านั้น

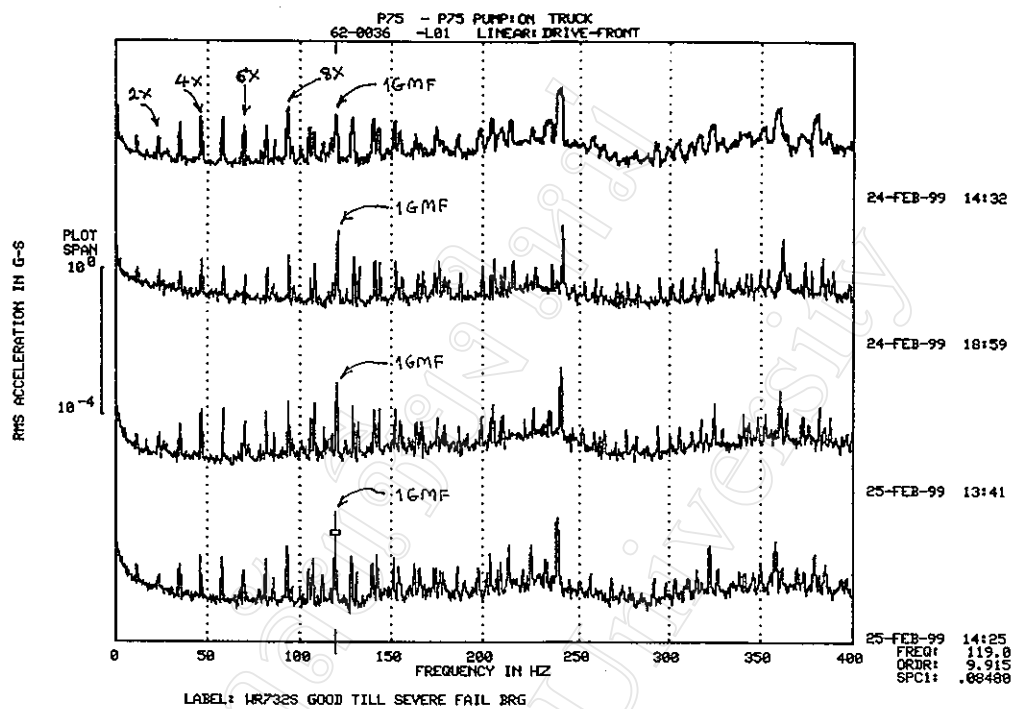
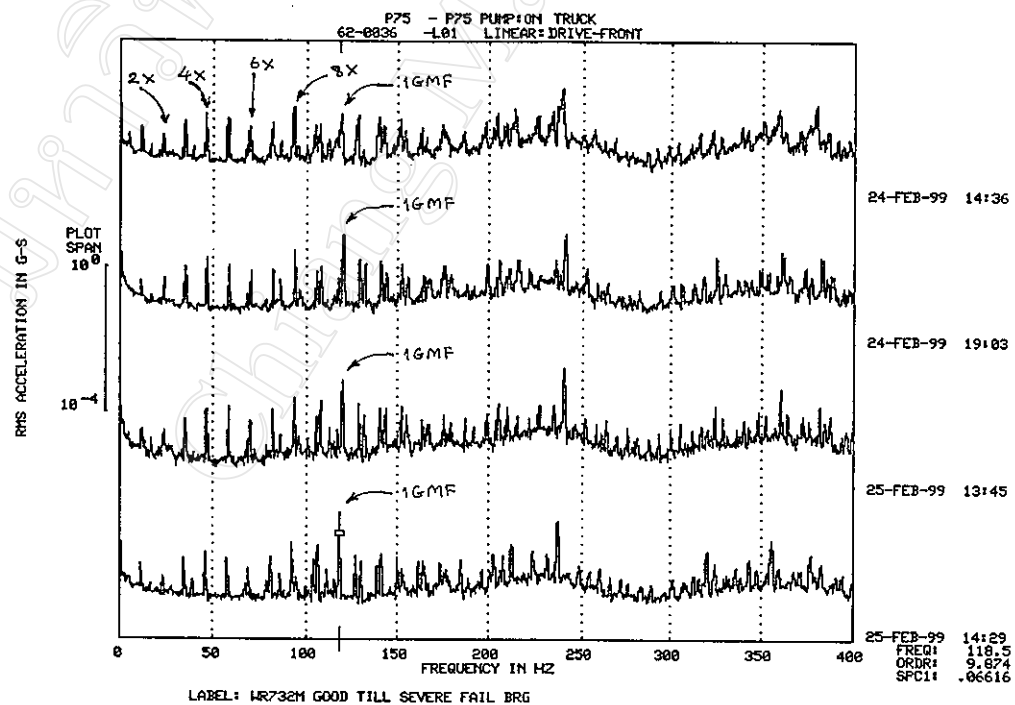
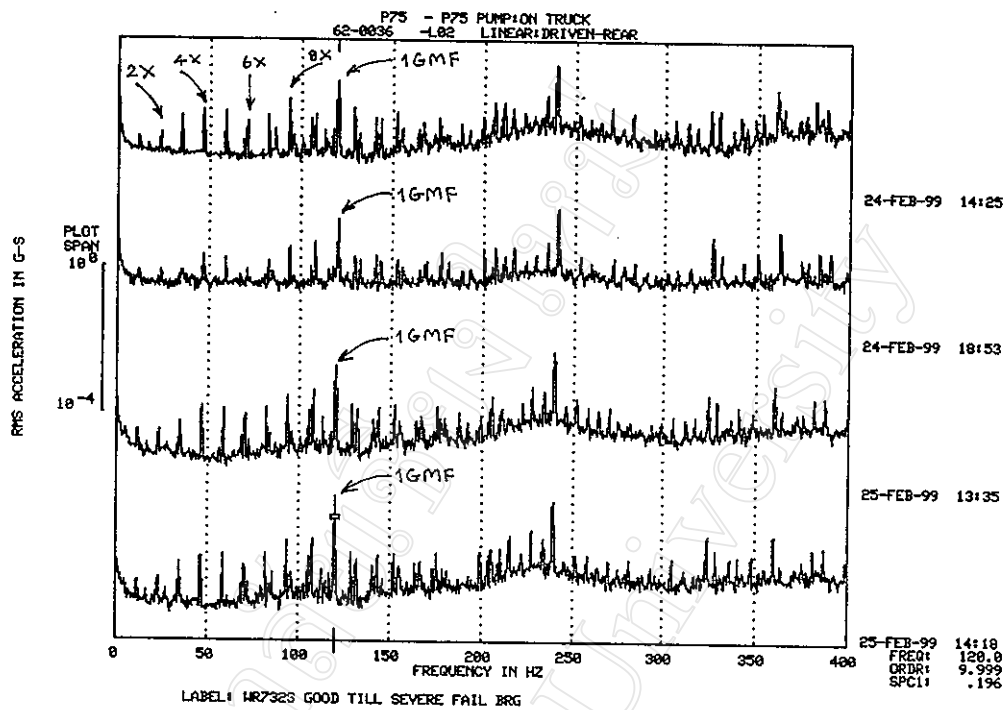
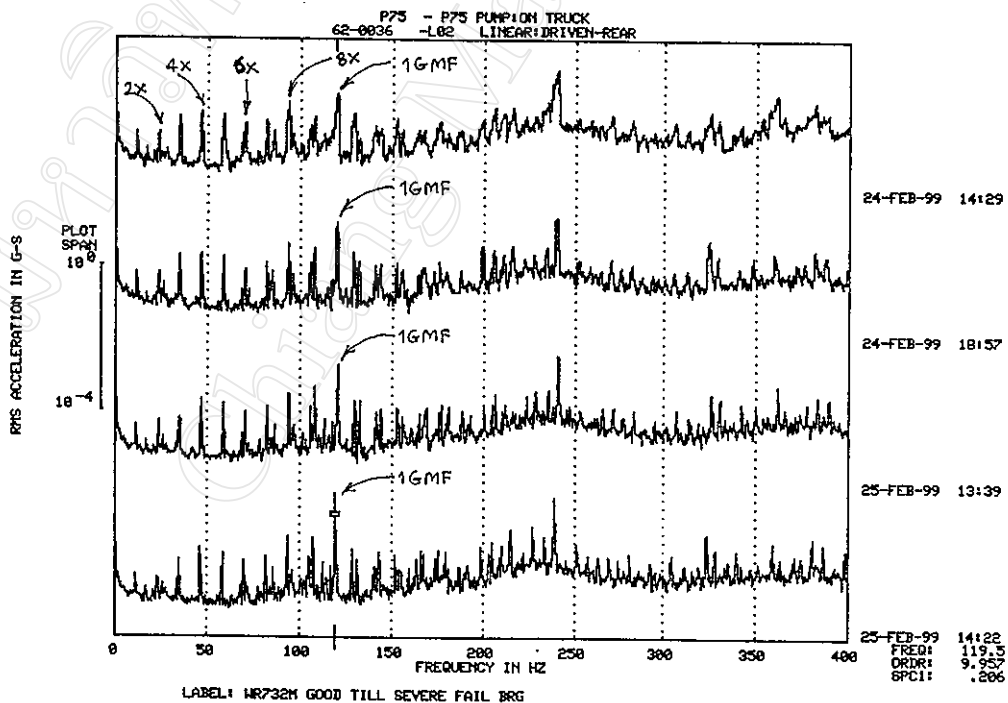
รูป 4.20 Spectra ที่ 400 Hz จุดวัด L01S ตั้งแต่เบรียงยังไม่ชำรุดจนถึงชำรุดรุนแรง

รูป 4.21 Spectra ที่ 400 Hz จุดวัด L01M ตั้งแต่เบรียงยังไม่ชำรุดจนถึงชำรุดรุนแรง

รูป 4.22 Spectra ที่ 400 Hz จุดวัด L02S ตั้งแต่เบรียงยังไม่ชำรุดจนถึงชำรุดรุนแรง

รูป 4.23 Spectra ที่ 400 Hz จุดวัด L02M ตั้งแต่เบรียงยังไม่ชำรุดจนถึงชำรุดรุนแรง

การวัดโดยตรงโดยไม่มีการปรับปรุงสัญญาณในช่วงความถี่ 0.5 - 400 Hz เพื่อจะติดตามการเปลี่ยนแปลงของแอมพลิจูดของ BPF เมื่อแบร้งเกิดการชำรุด โดยได้นำผลจากรูป 4.20 - 4.23 มาสรุปได้ตามรูป 4.24 - 4.27 พบว่าการเปลี่ยนแปลงของแอมพลิจูดของ BPF ในทิศทางที่เพิ่มขึ้นมีบ้างเล็กน้อย แต่ถ้าจะกำหนดการเพิ่มขึ้นของแอมพลิจูดประมาณตั้งแต่ 2 เท่าเป็นต้นไปมีน้อยมาก และค่าแอมพลิจูดเป็นค่าที่ต่ำมาก ทำให้การวิเคราะห์แบบนี้ไม่เหมาะสมที่จะนำไปใช้งาน predictive maintenance เพราะการติดตามการเปลี่ยนแปลงที่มีค่าต่ำกว่า 2 เท่าจะทำให้เกิดความไม่ชัดเจนในการตัดสินใจ อาจทำให้เกิดผลเสียภัยกับงานขึ้นได้ และความน่าเชื่อถือในการใช้งานต่ำลง สาเหตุที่การปรากฏของ BPF ไม่ชัดเจนเนื่องจากความถี่ในช่วงที่ทำการวัดมีแหล่งกำเนิดจากหลายที่ซึ่งซับซ้อน เช่น จากเครื่องยนต์ gearbox ชุดเพลอาขับ เฟืองเกียร์ของปั๊ม ซึ่งเป็นช่วงความถี่ที่มีค่าใกล้เคียงกันมาก ทำให้การแยกความถี่ทำได้ยากและมีโอกาสเกิดความคลาดเคลื่อนได้สูง

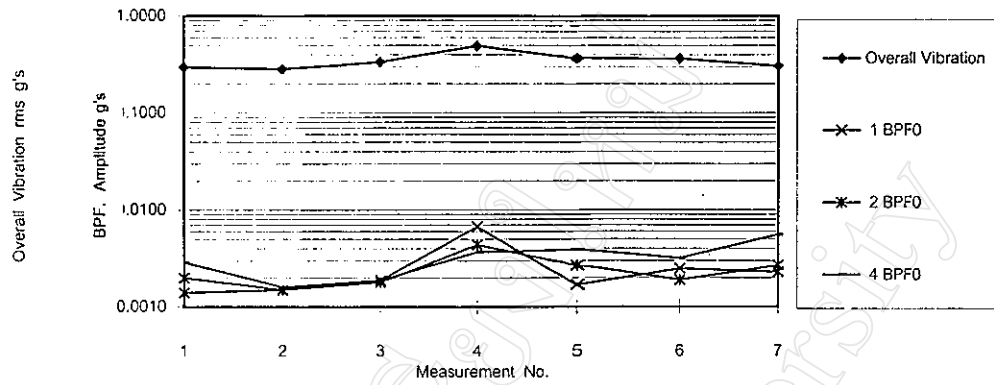
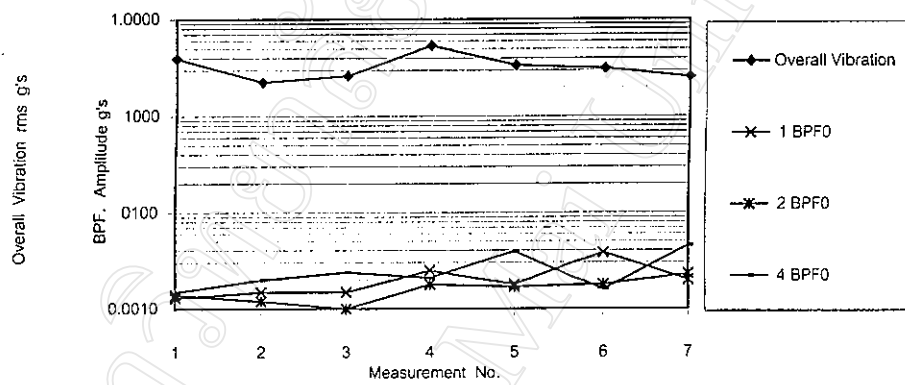
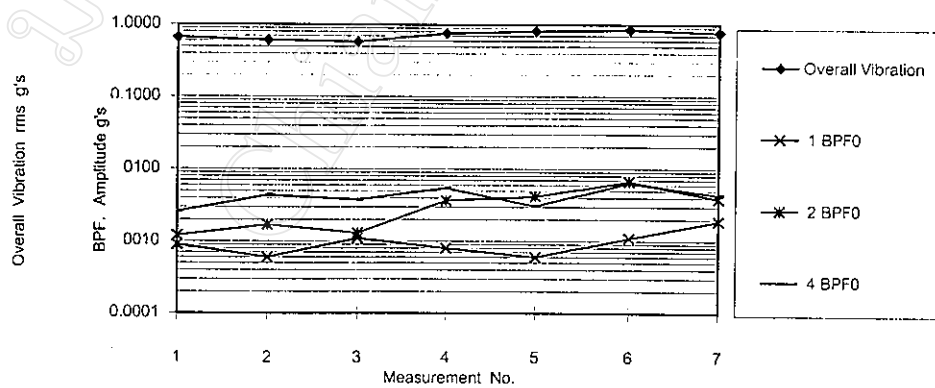
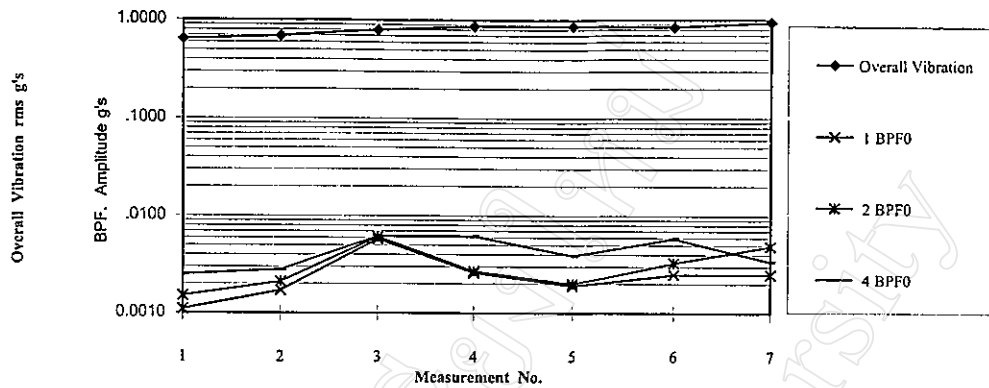
รูป 4.24 การสั่นสะเทือนโดยรวมและ BPF ที่ 400 Hz จุดวัด L01S รถ 62-0036

รูป 4.25 การสั่นสะเทือนโดยรวมและ BPF ที่ 400 Hz จุดวัด L01M รถ 62-0036

รูป 4.26 การสั่นสะเทือนโดยรวมและ BPF ที่ 400 Hz จุดวัด L02S รถ 62-0036

รูป 4.27 การสั่นสะเทือนโดยรวมและ BPF ที่ 400 Hz จุดวัด L02S รถ 62-0036

เมื่อนำค่าแอมพลิจูดที่เปลี่ยนแปลงไปของการวัดแต่ละครั้งและค่าการสั่นสะเทือนโดยรวมมาเขียนกราฟเพื่อติดตามการเปลี่ยนแปลงของ BPF ที่สำคัญคือ 1BPF0, 2BPF0 และ 4BPF0 จะได้กราฟดังแสดงในรูป 4.24 - 4.27 ซึ่งการเปลี่ยนแปลงของ BPF ไม่ชัดเจนและมีค่าอยู่ในเกณฑ์ที่ต่ำ

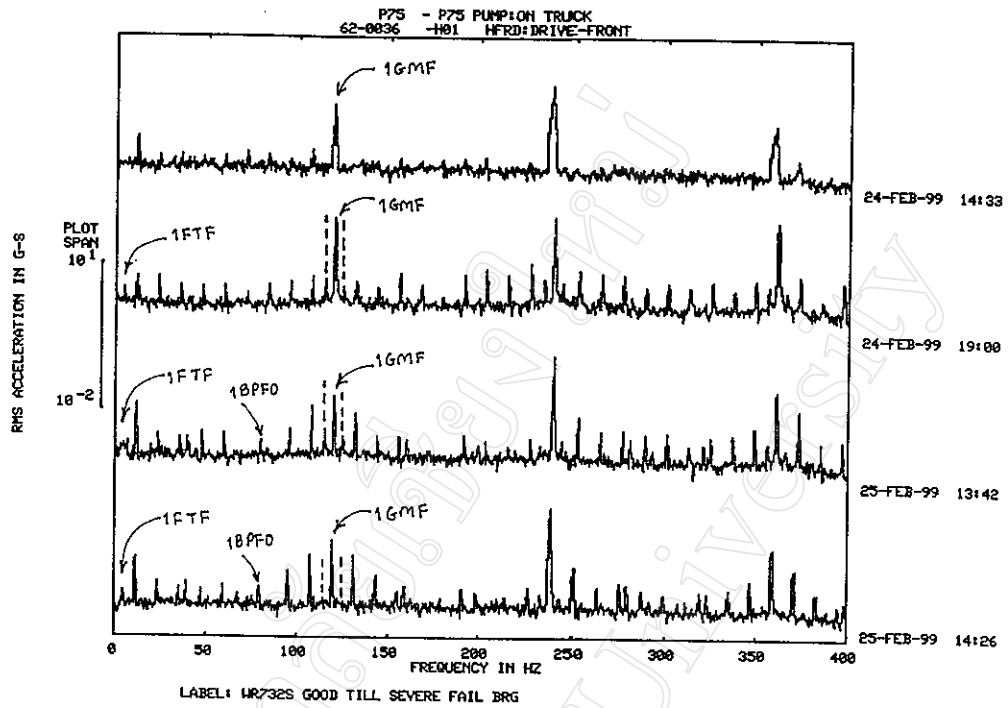
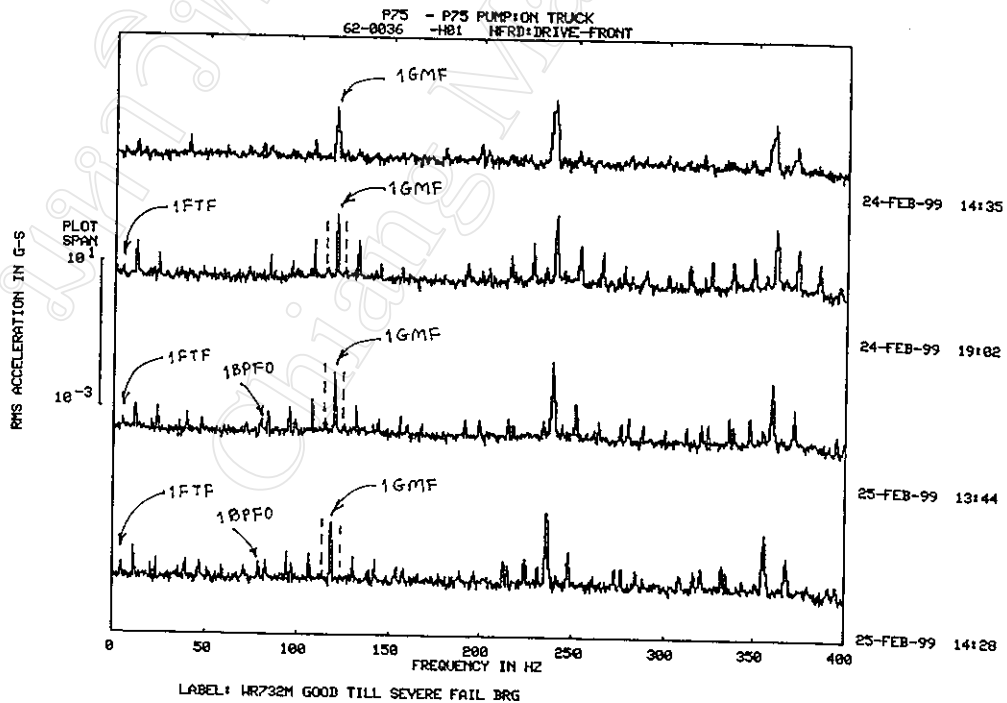
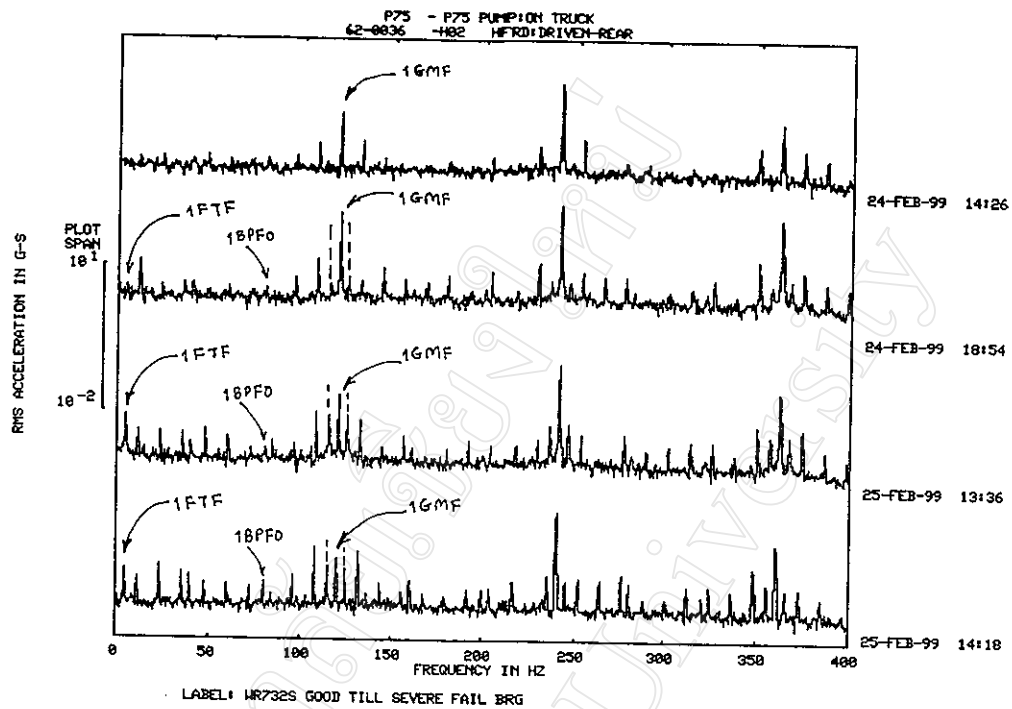
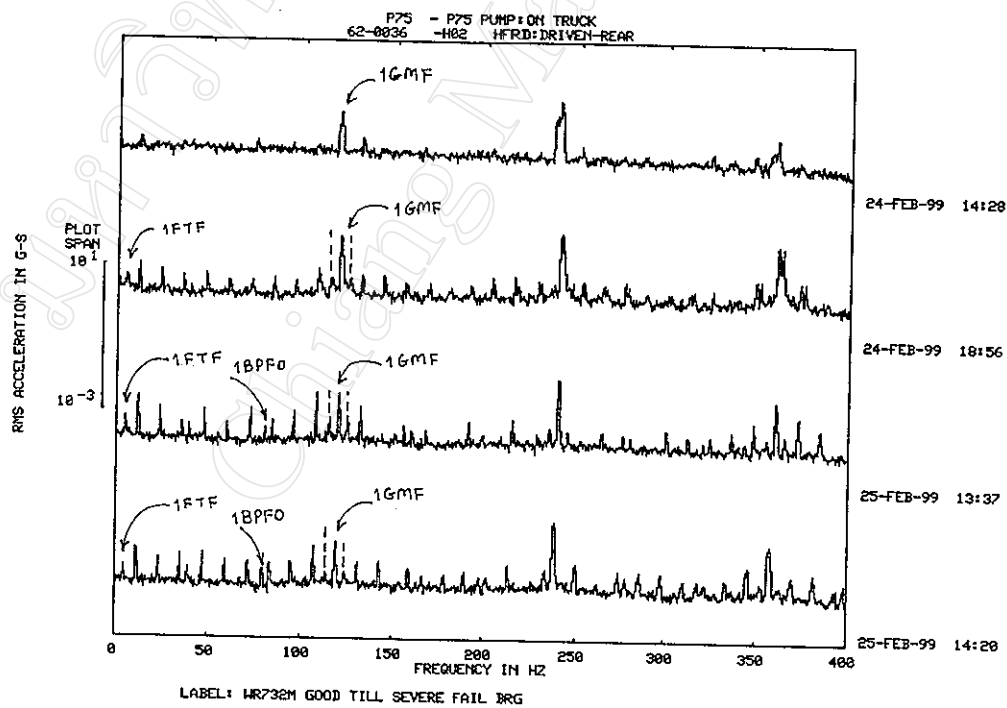
รูป 4.28 Spectra ที่ 400 Hz จุดวัด H01S ตั้งแต่เบรียงยังไม่ชำรุดจนถึงจุดชำรุดรุนแรง

รูป 4.29 Spectra ที่ 400 Hz จุดวัด H01M ตั้งแต่เบรียงยังไม่ชำรุดจนถึงจุดชำรุดรุนแรง

รูป 4.30 Spectra ที่ 400 Hz จุดวัด H02S ตั้งแต่เบรียงยังไม่ชำรุดจนถึงจุดชำรุดรุนแรง

รูป 4.31 Spectra ที่ 400 Hz จุดวัด H02M ตั้งแต่เบรียงยังไม่ชำรุดจนถึงจุดชำรุดรุนแรง

การวัดโดยวิธีปรับปรุงสัญญาณแบบ envelope demodulation และกำหนดความถี่ที่กรองออกโดยวิธี high pass filter ที่ 5,000 Hz ตามที่ได้แสดงผลตามรูป 4.28 - 4.31 แสดงให้เห็นการเปลี่ยนแปลงของ BPF ที่ชัดเจนและมีค่าสูงกว่าการวัดแบบ linear โดยชี้ให้เห็นการเปลี่ยนแปลงเพิ่มขึ้นของ 1BPFO, 2BPFO และ 4BPFO และชี้ให้เห็นการเปลี่ยนแปลงเพิ่มขึ้นของ 1FTF การแสดงผลเพื่อติดตามการเปลี่ยนแปลงของ BPF กำหนดค่าแกน Y เป็น log scale เนื่องจากค่าของแอมพลิจูดมีค่าต่ำมาก เมื่อเทียบกับค่าแอมพลิจูดของ GMF ทำให้มองเห็นการเปลี่ยนแปลงและความแตกต่างได้ยาก หากกำหนดค่าในแกน Y เป็น สเกลธรรมดา (linear scale)
