## บทที่ 4

### ผลการวิจัยและการวิจารณ์ผลการวิจัย

#### 4.1 ผลการวัดการสั่นสะเทือนที่เกิดจากการถูกกระตุ้นในช่วงความถี่ 20 - 30,000 Hz

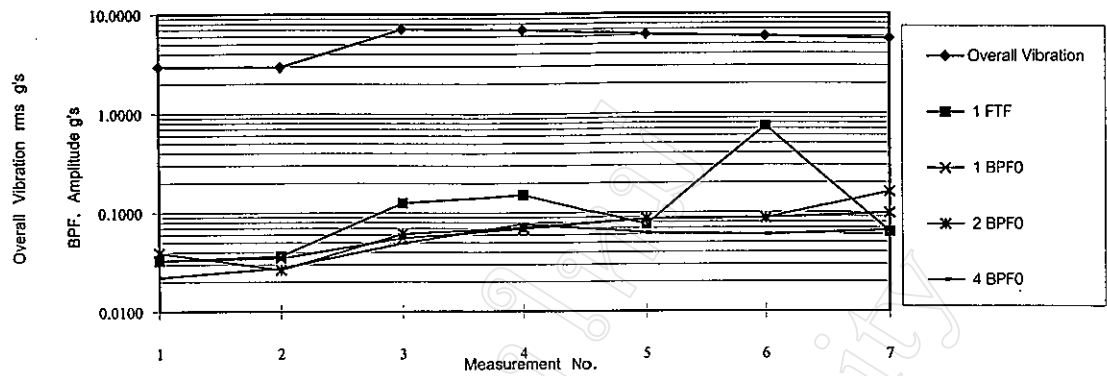
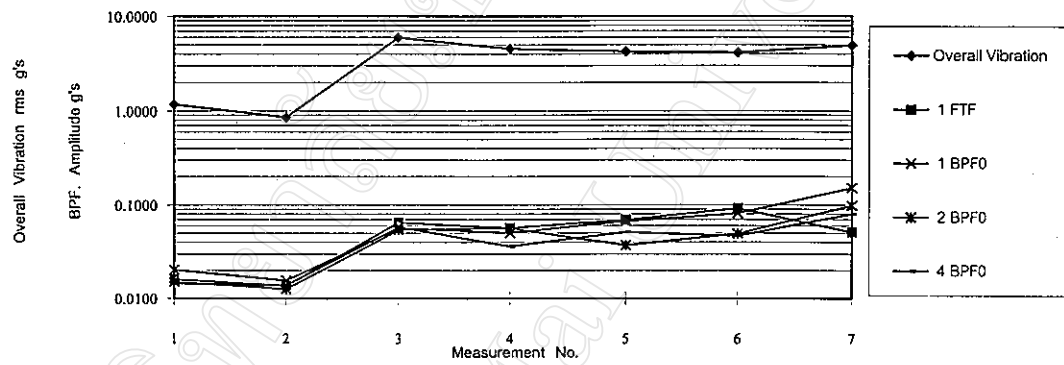
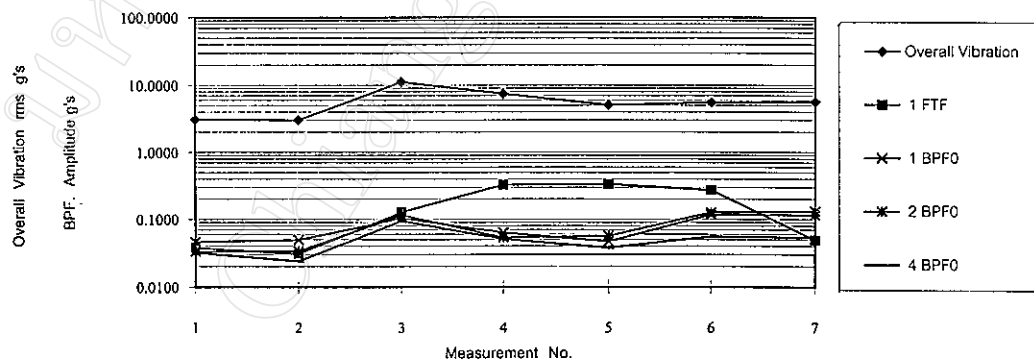
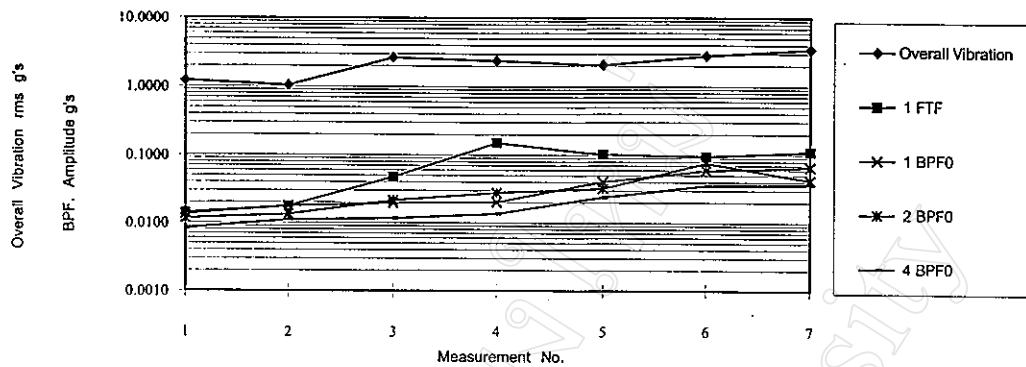
รูป 4.32 การสั่นสะเทือนโดยรวม และ BPF ที่ 400 HZ จุดวัด HO1S รถ 62-0036

รูป 4.33 การสั่นสะเทือนโดยรวม และ BPF ที่ 400 HZ จุดวัด HO1M รถ 62-0036

รูป 4.34 การสั่นสะเทือนโดยรวม และ BPF ที่ 400 HZ จุดวัด HO2S รถ 62-0036

รูป 4.35 การสั่นสะเทือนโดยรวม และ BPF ที่ 400 HZ จุดวัด HO2M รถ 62-0036

เมื่อนำค่าแอมพลิจูดที่เปลี่ยนแปลงไปของการวัดแต่ละครั้ง และค่าการสั่นสะเทือนโดยรวมมาเขียนกราฟเพื่อติดตามการเปลี่ยนแปลงของ BPF ที่สำคัญคือ 1FTF, 1BPF0, 2BPF0 และ 4BPF0 จะได้กราฟดังแสดงในรูป 4.32 - 4.35 ซึ่งจะเห็นค่าการเปลี่ยนแปลงของ BPF ชัดเจนกว่าผลการวัดโดยไม่มีการปรับปรุงสัญญาณ โดยค่าที่มีการเปลี่ยนแปลงสูงกว่าค่าอื่น ๆ คือ ค่า 1FTF

เมื่อนำค่าแอมพลิจูดของ BPF คือ 1FTF, 1BPFO และ harmonic มาเขียนกราฟเพื่อติดตามแนวโน้มการเปลี่ยนแปลงตลอดช่วงของการวัด จะได้ดังกราฟที่แสดงตามรูป 4.32 - 4.35 ซึ่งจะสังเกตเห็นว่าการเปลี่ยนแปลงของ 1BPFO และ harmonic ยังมีค่าไม่สูงมากนัก (ข้อมูลเพิ่มเติมแสดงในภาคผนวก ข) ทำให้การติดตามทำได้ไม่สะดวก ส่วนค่าที่มีการเปลี่ยนแปลงอยู่ในเกณฑ์ค่อนข้างสูงและเห็นได้ชัดเจน จากกราฟคือค่า 1FTF ซึ่งค่า 1FTF นี้ไม่ได้เกี่ยวข้องกับชำรุดของรางนอกของแบร้ง ซึ่งจะแสดงค่า BPFO ออกมา แต่การปรากฏของ 1FTF แสดงให้เห็นการ modulate กันระหว่าง FTF กับ GMF ซึ่งเมื่อย้อนกลับไปดูรูป 4.28 - 4.31 จะเห็นการปรากฏขึ้นมาของ 1FTF เกิดขึ้นพร้อมกับการเกิด side band โดยรอบความถี่ของ 1GMF โดยขนาดความถี่ของ side band มีขนาดเท่ากับ  $\pm 1FTF$  ซึ่งเกิดการ side band นี้เป็นผลมาจากการ demodulate ของสัญญาณความถี่สูงคือ 1GMF และมีความถี่ 1FTF ซึ่งเป็นความถี่ต่ำหรือตัว modulator (ดูรูป 2.12 และ 2.13 ประกอบ)

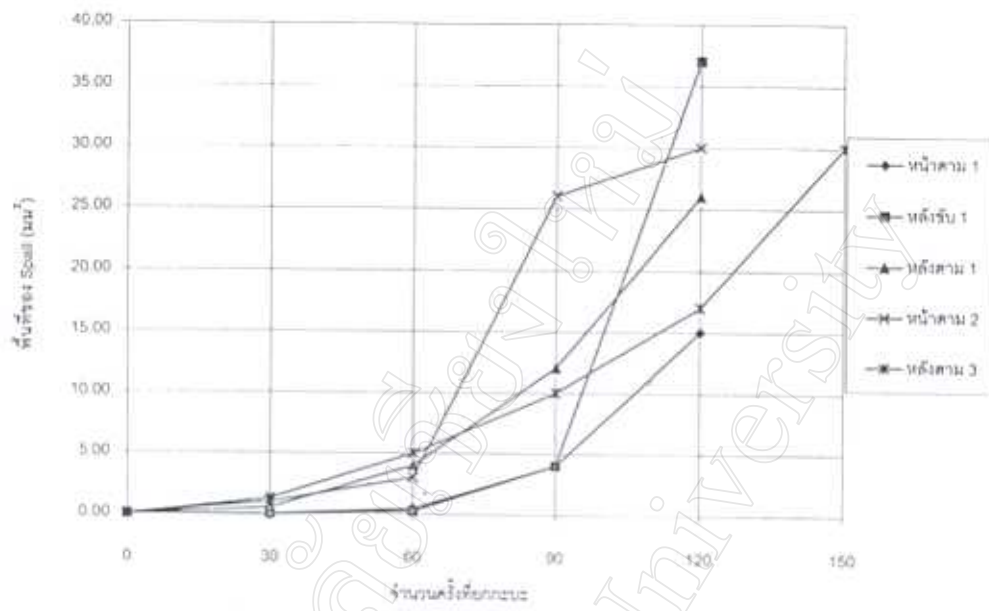
รูป 4.36 อัตราการเติบโตของรอยแตก (spall) ที่มีรูปร่างนอกของแบร็ง

จากผลการทดสอบซึ่งได้จากการทดสอบจริงบนตัวเครื่องจักร ที่แสดงในรูป 4.36 จะเห็นว่าเมื่อแบร้งเริ่มเกิดการชำรุดแล้ว อัตราการเติบโตของรอยแตกที่ผิวของแบร้ง ซึ่งวัดเป็นตารางมิลลิเมตร จะมีลักษณะเป็นฟังก์ชันยกกำลัง คือรอยแตกจะลุกลามอย่างรวดเร็วมาก ซึ่งมีลักษณะทำนองเดียวกับข้อมูลเรื่องลักษณะทั่วไปของขั้นตอนการชำรุดของแบร้ง เทียบเป็นอายุการใช้งานที่เหลือที่เสนอโดย Berry, J. E. (6) ตามที่แสดงในรูป 4.41

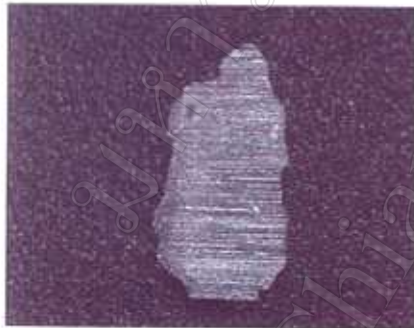
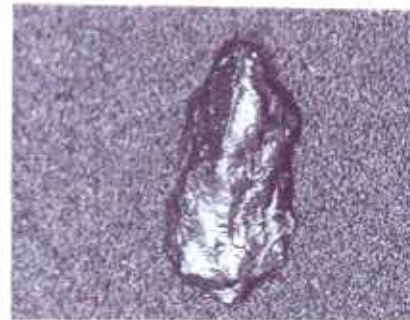
รูป 4.37 เศษเหล็กขึ้นแรกของการชำรุด ที่มีรูปร่างนอกของแบร็ง

ขนาด 0.76 x 1.69 x 0.26 มม. (ก) คว่ำลง และ (ข) หายขึ้น

หมายเหตุ : การวัดขนาดรอยแตกและพื้นที่ของรอยแตก (Spall) ทำโดยการใช้กระดาษใสติดตารางเป็นตารางมิลลิเมตร และวัดค่าโดยประมาณ  
กรณีปัมไฮดรอลิคหมายเลข 03 ตามตารางที่ 2 วัดขนาดโดยใช้กล้องวัดขนาดช่วยทำการวัด โดยวัดจากเศษเหล็กชิ้นแรกที่แตกออกมาจาก  
ผิวรองนอกของเบร้ง (ดังแสดงตามรูปที่ 4.37)

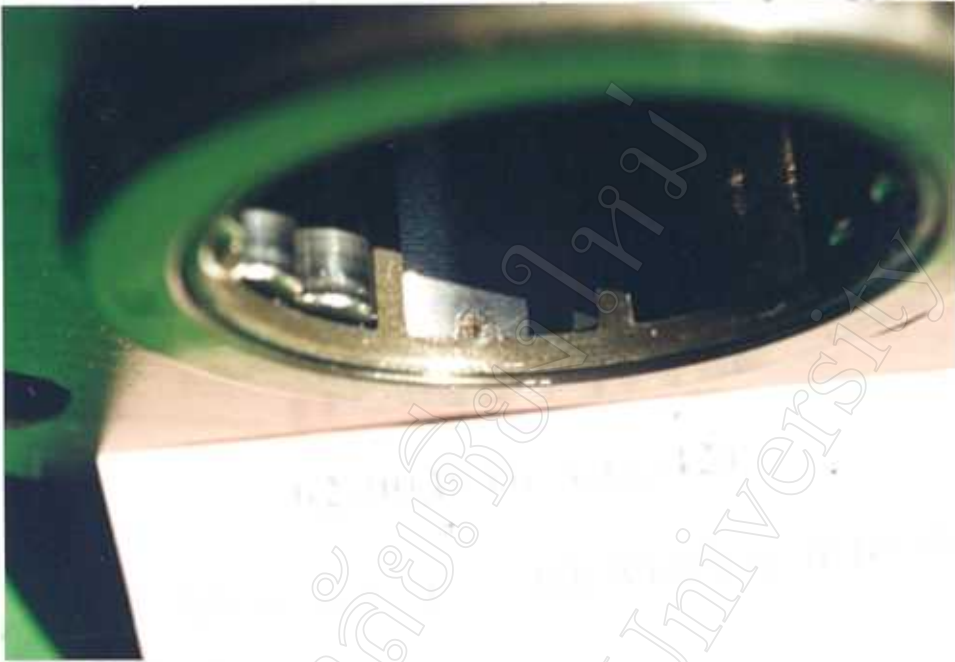
รูป 4.38 การเริ่มเข้าชุดที่มีวรางนอกของแบริง ขนาดรอยแผล 3 x 3 มม.

ผลการทดสอบนี้จะแสดงในรูปของความสัมพันธ์ระหว่างจำนวนครั้งที่เครื่องจักรทำการยกกะบะกับขนาดรอยแตกที่ผิวรางนอกของเบร้งเป็นตารางมิลลิเมตร ซึ่งทำการทดสอบกับปั๊มไฮดรอลิค จำนวน 3 ชุด (หมายเลข 1 - 3) หรือนับเป็นจำนวนเบร้งที่ทดสอบ 12 ลูก ตามข้อมูลที่แสดงในตาราง 4.2 - 4.4 และนำผลมาเขียนกราฟรวมแสดงความสัมพันธ์ระหว่างจำนวนครั้งที่ทำการยกกะบะกับขนาดรอยแตกที่ผิวของรางนอกของเบร้ง ดังแสดงตามกราฟรูป 4.36 รูป 4.37 แสดงเศษเหล็กชิ้นแรกของการชำรุดที่ผิวรางนอกของเบร้ง รูป 4.38 และ รูป 4.39 แสดงลักษณะการชำรุดที่ผิวของรางนอกเบร้งเมื่อลูกกลามออกไป

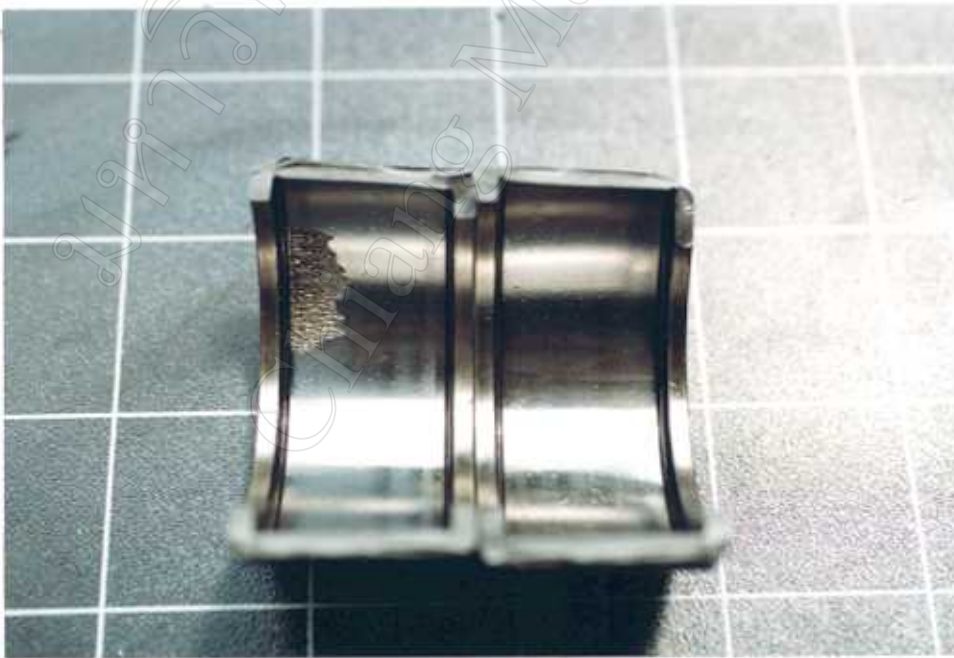
รูป 4.39 การเข้าชุดรุนแรงที่มีวรางนอกของแบริง ขนาดรอยแผล 15 x 20 มม.

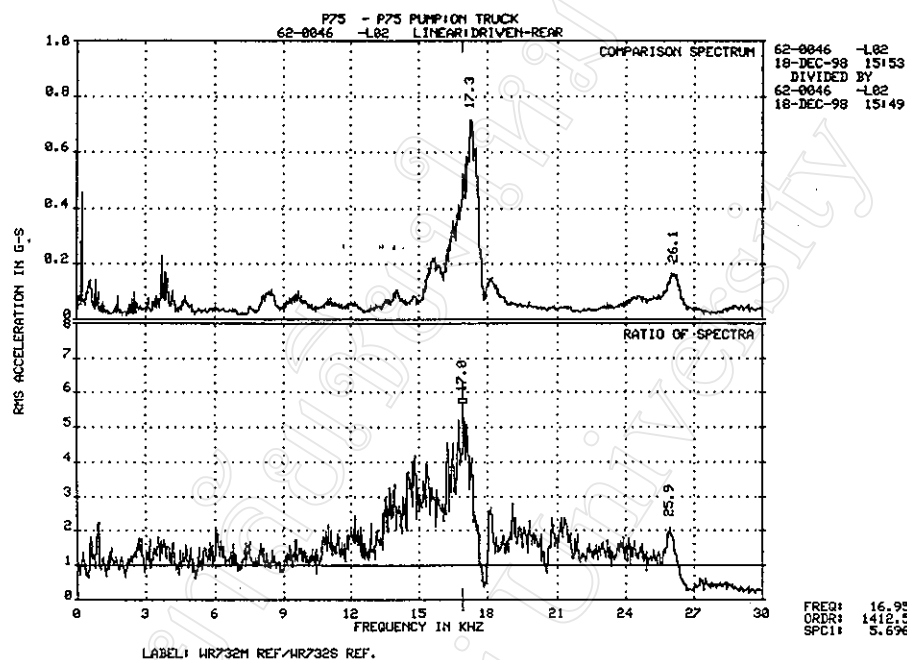
รูป 4.40 อัตราส่วนของแอมพลิจูด ติดตั้งหัววัดด้วยแม่เหล็ก / ติดตั้งหัววัดด้วยสลักเกลียว

จากทฤษฎีที่กล่าวถึงในหัวข้อ 2.7 ค่า mounted resonance คือความถี่ที่เกิด resonance ของตัวหัววัดความเร่งเอง เมื่อทำการติดตั้ง โดยปกติแล้วความถี่ที่ใช้งานหรือ useful range frequency จะใช้ที่ประมาณ 1 ใน 3 ของค่าความถี่ mounted resonance (21) แต่ในการวิจัยนี้ได้ใช้หัววัดความเร่งวัดค่าการสั่นสะเทือน โดยการติดตั้งหัววัดความเร่งด้วยแม่เหล็กด้วย และคาดว่าความถี่สูงสุดที่ทำการวัด จะเลยจุด mounted resonance ดังนั้น จึงกำหนดให้หาค่าดังกล่าวด้วย เพื่อเป็นการศึกษาทดลอง ซึ่งจากการทดสอบจริงเราสามารถหาค่า mounted resonance ของการติดตั้งหัววัดความเร่งด้วยแม่เหล็กได้ โดยการเปรียบเทียบอัตราส่วนของแอมพลิจูด ณ จุดที่แท้จริงไม่เกิดการชำรุด โดยการนำค่าแอมพลิจูดของการวัดที่ติดตั้งหัววัดความเร่งด้วยสลักเกลียว ไปหารค่าแอมพลิจูดจากการวัดที่ติดตั้งหัววัดความเร่งด้วยแม่เหล็ก ลักษณะกราฟอัตราส่วนของแอมพลิจูด ดังแสดงในรูปที่ 4.40 เมื่อนำข้อมูลจากการทดสอบ แสดงในตาราง 4.5 โดยแสดงค่าความถี่ในแต่ละจุดวัดเป็น 2 ค่า คือความถี่ที่แอมพลิจูดสูงสุดกับความถี่ที่อัตราส่วนของแอมพลิจูดสูงสุด จะเห็นว่าค่าความถี่เฉลี่ยเกือบเท่ากัน คือ 15.2, 15.4, 15.5 และ 15.6 kHz การติดตั้งหัววัดความเร่งด้วยสลักเกลียว มีค่า mounted resonance ประมาณ 40 - 50 kHz ดังนั้นค่าที่จะนำมาคิดเป็น mounted resonance คือค่าความถี่ที่อัตราส่วนของแอมพลิจูดสูงสุด ซึ่งถือว่าที่ความถี่ดังกล่าว การวัดโดยติดตั้งหัววัดด้วยสลักเกลียว ไม่เกิดการเบี่ยงเบนของแอมพลิจูด หรือยังอยู่ในช่วงปกติ จากตารางสรุปได้ว่าการทดลองหาค่าความถี่ที่เกิด mounted resonance จากการติดตั้งหัววัดความเร่งด้วยแม่เหล็กในครั้งนี้มีค่าเท่ากับ 15.45 kHz หรือคิดเป็นประมาณ 1 ใน 3 ของ mounted resonance ที่ติดตั้งหัววัดความเร่งด้วยสลักเกลียว หรือค่าที่กำหนดมาจากผู้ผลิตหัววัดความเร่ง อย่างไรก็ตามการกำหนดความถี่ที่ทำการวัดที่ความถี่ 30 kHz ซึ่งเลยค่า mounted resonance กรณีการวิจัยนี้สามารถใช้ได้ในเชิงเปรียบเทียบ หรือติดตามแนวโน้ม (trend) ได้

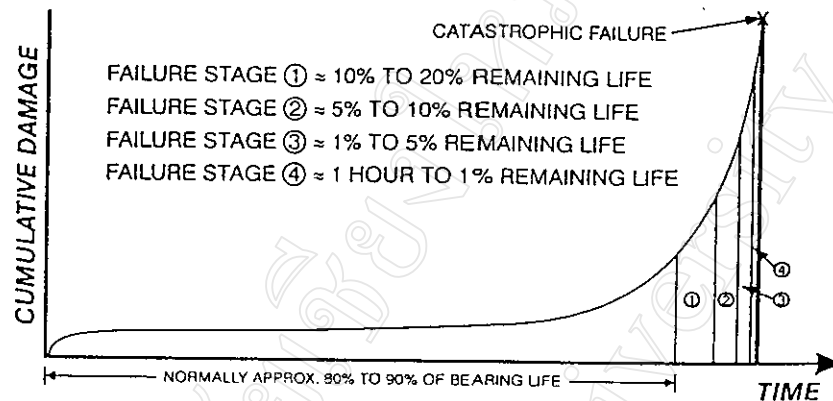
รูป 4.41 ลักษณะทั่วไปของขั้นตอนการชำรุดของแบริ่ง เทียบเป็นอายุการใช้งานที่เหลือ
