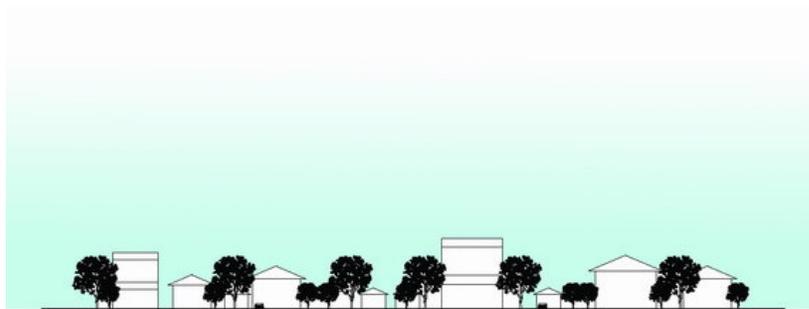
ภาพที่ 5.1 การก่อสร้างอาคารและสิ่งปลูกสร้างช่วง ปี พ.ศ. 2495 - พ.ศ. 2517

หลังจากการใช้แผนพัฒนาเศรษฐกิจและสังคมแห่งชาติฉบับที่ 1 ใน ปี พ.ศ. 2504 ส่งผลทำให้พื้นที่สิ่งปลูกสร้างอาคารในพื้นที่เขตบางรักขยายตัวอย่างรวดเร็ว โดยเฉพาะพื้นที่ทางทิศเหนือและทางทิศตะวันออกบริเวณย่านหัวลำโพงและย่านศาลาแดงตามการพัฒนาของระบบโครงข่ายถนนเพื่อรองรับการขยายตัวของพื้นที่เมือง เปลี่ยนรูปแบบชุมชนย่านการค้าและย่านที่อยู่อาศัยที่มีสภาพเสื่อมโทรมจากการใช้งานมาเป็นเวลานานถูกแทนที่ด้วยอาคารประเภทตึกแถว อาคารพาณิชย์ โรงแรม อาคารสำนักงาน สถาบันการเงิน และขยายพื้นที่สิ่งปลูกสร้างอาคารเข้าไปในพื้นที่โล่งตามแนวถนนซอยที่สร้างขึ้น โดยขาดการวางแผนและการควบคุมทำให้ถนนซอยที่เกิดขึ้นขาดความเป็นระเบียบและมีบางส่วนเป็นถนนซอยตันสร้างอุปสรรคในการพัฒนาพื้นที่ (ภาพที่ 5.2) การขยายตัวของพื้นที่อาคารและสิ่งปลูกสร้างส่งผลทำให้เกิดการเปลี่ยนแปลงพื้นที่โล่งอย่างรวดเร็วโดยใน ปี พ.ศ. 2517 เขตบางรักมีพื้นที่โล่ง 1.85 ตารางกิโลเมตร คิดเป็นร้อยละ 46.01 แบ่งเป็นพื้นที่โล่งคาดแจ้งคิดเป็นร้อยละ 41.78 และพื้นที่โล่งสีเขียวคิดเป็นร้อยละ 4.23 โดยมีพื้นที่โล่งลดลงจากปี พ.ศ. 2495 เท่ากับ 0.47 ตารางกิโลเมตร ส่งผลต่อการเปลี่ยนแปลงสภาพแวดล้อมและการใช้ประโยชน์ที่ดินจากพื้นที่ย่านที่อยู่อาศัยและย่านการค้าสู่ความเป็นพื้นที่ย่านศูนย์กลางพาณิชยกรรมหลักของกรุงเทพมหานคร

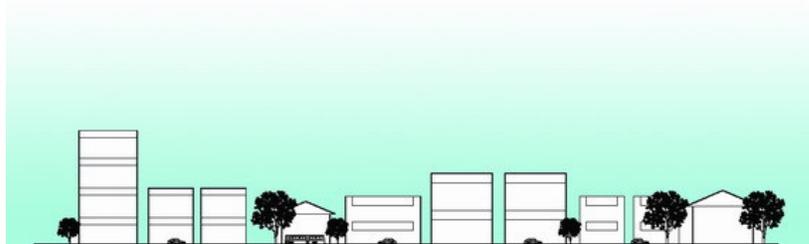
ภาพที่ 5.2 การก่อสร้างอาคารและสิ่งปลูกสร้างช่วง ปี พ.ศ. 2517 - พ.ศ. 2530

การขยายตัวของพื้นที่สิ่งปลูกสร้างอาคารจากการพัฒนาระบบโครงข่ายถนนในช่วง ปี พ.ศ. 2517 - พ.ศ. 2530 ทำให้รูปแบบของเมืองขาดความเป็นระเบียบก่อให้เกิดปัญหาต่างๆ ตามมาเช่น ปัญหาความหนาแน่นของอาคารและสิ่งปลูกสร้าง ปัญหาสิ่งแวดล้อม ปัญหาการจราจร ปัญหาราคาที่ดินที่สูงขึ้น เป็นต้น ส่งผลทำให้พื้นที่โล่งที่เคยมีอยู่ในพื้นที่ลดลงเหลือร้อยละ 43.03 แบ่งเป็นพื้นที่โล่งคาดแจ้งคิดเป็นร้อยละ 40.04 และพื้นที่โล่งสีเขียวคิดเป็นร้อยละ 2.99 ของพื้นที่ทั้งหมด ลดลงน้อยกว่าช่วงเวลาระหว่างปี พ.ศ. 2495 - พ.ศ. 2517 เนื่องจากการขยายตัวของอาคารและสิ่งปลูกสร้างเปลี่ยนรูปแบบจากการขยายตัวในแนวราบเป็นการขยายตัวในทางสูง เกิดสิ่งปลูกสร้างประเภทอาคารสูงและอาคารขนาดใหญ่ ที่มีอัตราส่วนในการใช้ที่ดินสูงกว่า (Floor Area Ratio) เช่น อาคารสำนักงาน ธนาคาร โรงแรม ห้างสรรพสินค้า เป็นต้น (ภาพที่ 5.3) อาคารสูงและอาคารขนาดใหญ่ที่มีการใช้ประโยชน์เพื่อการพาณิชย์กรรมเป็นแหล่งงานที่สำคัญส่งผลต่อการเพิ่มขึ้นของจำนวนประชากรที่เข้ามาใช้พื้นที่ในเวลากลางวัน ต่อมาช่วงเวลาระหว่างปี พ.ศ. 2530 - พ.ศ. 2547 พื้นที่โล่งของย่านส่วนใหญ่มีการพัฒนาและการใช้ประโยชน์ของพื้นที่ไปแล้วทำให้ในช่วงเวลานี้มีการเปลี่ยนแปลงพื้นที่โล่งแตกต่างกันกับช่วงปี พ.ศ. 2495 - พ.ศ. 2530 โดยมีทิศทางการเพิ่มขึ้นของพื้นที่โล่งคาดแจ้งตรงข้ามกับพื้นที่สิ่งปลูกสร้างอาคารกลับมีแนวโน้มลดลงแทนที่ด้วยพื้นที่โครงข่ายถนนที่สร้างขึ้นเพื่อแก้ปัญหาการจราจรในพื้นที่ได้แก่ การสร้างทางด่วนสายศรีรัช และถนนนราธิวาสราชนครินทร์ ทำให้ในปี พ.ศ. 2547 ในพื้นที่เขตบางรักมีโครงข่ายพื้นที่โล่งเท่ากับ 1.78 ตารางกิโลเมตร คิดเป็นร้อยละ 44.28 แบ่งเป็นพื้นที่โล่งคาดแจ้งร้อยละ 41.79 และพื้นที่โล่งสีเขียวคิดเป็นร้อยละ 2.49 ของพื้นที่ทั้งหมด

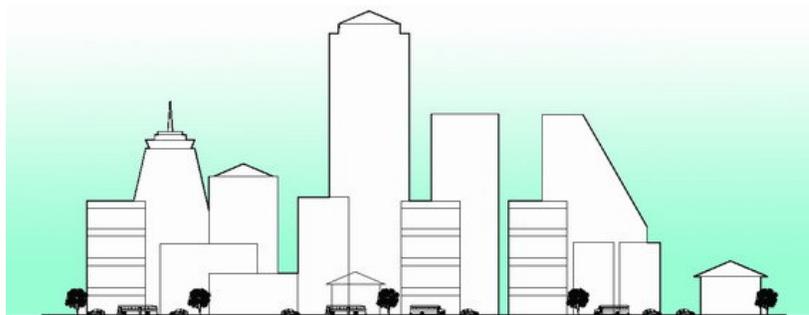
ภาพที่ 5.3 การก่อสร้างอาคารและสิ่งปลูกสร้างช่วง ปี พ.ศ. 2530 – พ.ศ. 2547

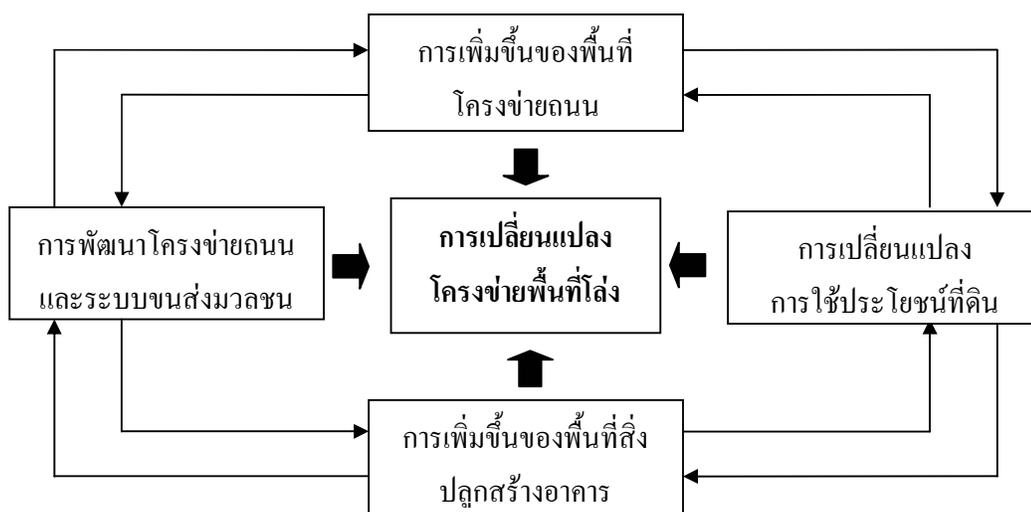
ภาพที่ 5.4 การเปลี่ยนแปลงพื้นที่โล่งจากการพัฒนาโครงข่ายถนนและการเปลี่ยนแปลงการใช้

จากการพัฒนาระบบโครงข่าย ถนนสายหลัก ถนนสายรองและถนนซอยที่มีประสิทธิภาพ เอื้ออำนวยต่อการสัญจรและการขนถ่ายสินค้าช่วงปี พ.ศ. 2495 - พ.ศ. 2517 ในพื้นที่เขตบางรักส่งผลต่อการเพิ่มขึ้นของสิ่งปลูกสร้างอาคารในพื้นที่บริเวณย่านที่อยู่อาศัยและย่านการค้าที่มีรูปแบบอาคารประเภทบ้านพักอาศัย ตึกแถว อาคารพาณิชย์ ขยายตัวในแนวราบก่อสร้างตามแนวโครงข่ายถนนทำให้พื้นที่โล่งในปี พ.ศ. 2495 ของพื้นที่เขตบางรักจากร้อยละ 57.71 ลดลงเหลือ 46.01 ในปี พ.ศ. 2517 ต่อมาการปรับปรุงโครงข่ายถนนสายหลักทางทิศใต้บริเวณต่อเนื่องกับพื้นที่เขตบางรักในช่วงเวลาจากปี พ.ศ. 2517 - พ.ศ. 2530 ทำให้เกิดการเปลี่ยนแปลงการใช้ประโยชน์ที่ดินจากย่านที่อยู่อาศัยและย่านการค้าเปลี่ยนเป็นพื้นที่ย่านศูนย์กลางพาณิชยกรรมส่งผลต่อการเพิ่มขึ้นของพื้นที่สิ่งปลูกสร้างอาคารทางทิศใต้ของย่านตามการพัฒนาระบบโครงข่ายถนนทำให้ในปี พ.ศ. 2530 พื้นที่โล่งในเขตบางรักมีพื้นที่ลดลงเหลือร้อยละ 43.03 ของพื้นที่ทั้งหมดและจากการก่อสร้างถนนสายประธานและถนนสายหลักในพื้นที่เขตบางรักช่วงปี พ.ศ. 2530 - พ.ศ. 2547 ร่วมกับการเปลี่ยนแปลงรูปแบบอาคารจากอาคารที่ขยายตัวในแนวราบเป็นอาคารสูงและอาคารขนาดใหญ่ส่งผลให้พื้นที่โล่งของเขตบางรักในปี พ.ศ. 2547 เพิ่มขึ้นคิดเป็นร้อยละ 44.28 ของพื้นที่ทั้งหมด การเปลี่ยนแปลงพื้นที่โล่งในพื้นที่เขตบางรักแสดงให้เห็นถึงความเชื่อมโยงระหว่างการพัฒนาพื้นที่โครงข่ายถนนและการเปลี่ยนแปลงการใช้ประโยชน์ที่ดิน เมื่อเกิดการเปลี่ยนแปลงของปัจจัยใดปัจจัยหนึ่งจะส่งผลกระทบต่ออีกปัจจัยหนึ่ง (ภาพที่ 5.4)
