บทที่ 4

พัฒนาการและการเปลี่ยนแปลงภูมิทัศน์

ของพื้นที่ 2 ฝั่งริมถนนนครอินทร์

รายงานวิจัยฉบับสมบูรณ์ โครงการ การเปลี่ยนแปลงภูมิทัศน์ของชุมชนท้องถิ่นในกรุงเทพมหานครและปริมณฑล:
ผลกระทบจากการตัดโครงการชานนวงแหวนรอบนอกฝั่งตะวันตกของกรุงเทพมหานคร

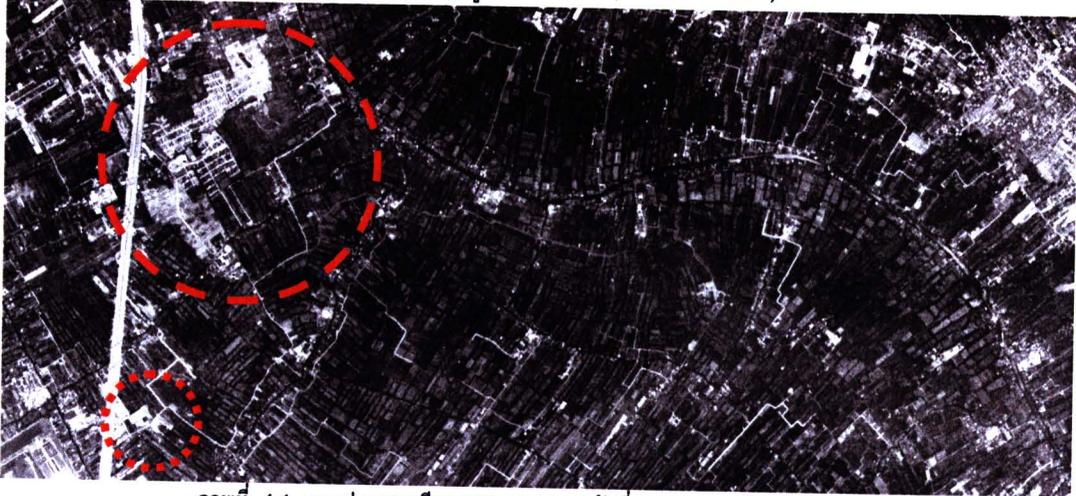
ภาพที่ 4-1 ภาพถ่ายดาวเทียม IRS-1C-1D ณ วันที่ 18 เมษายน ปีพ.ศ. 2543

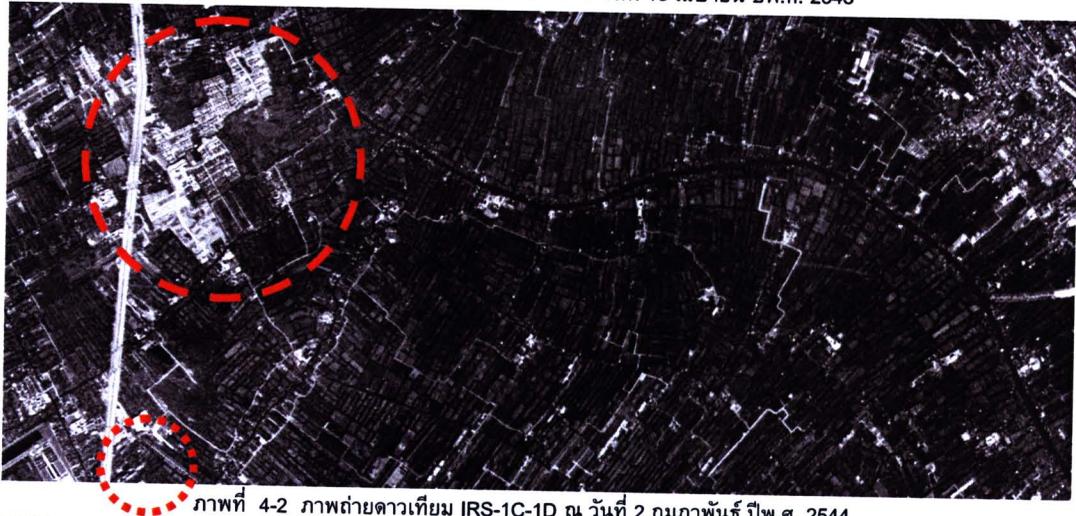
ภาพที่ 4-2 ภาพถ่ายดาวเทียม IRS-1C-1D ณ วันที่ 2 กุมภาพันธ์ ปีพ.ศ. 2544

ในช่วงนี้เกิดการเปลี่ยนแปลงที่สำคัญได้แก่ การตัดถนนวงแหวนรอบนอกฝั่งตะวันตก เพื่อเชื่อมเขตตลิ่งชันและอำเภอบางบัวทองของจังหวัดนนทบุรีเข้าด้วยกัน (ภายหลังเรียกว่า ถนนกาญจนาภิเษก) ถนนนี้มีความกว้างเขตทางถึง 70 เมตร 12 ช่องทาง ผลจากการตัดถนนในครั้งนี้ ทำให้พื้นที่ฝั่งตะวันตกของลุ่มแม่น้ำบางกอกน้อยถูกแบ่งเป็น 2 ฝั่ง นอกจากนี้ยังพบโครงการหมู่บ้านจัดสรรและอาคารพาณิชย์ขนาดใหญ่ขึ้นริมถนนหลักและถนนซอยซึ่งเชื่อมต่อไปยังถนนวงแหวนมากมาย ดังจะเห็นได้จากแผนที่ภาพถ่ายดาวเทียมในปีพ.ศ.2544 และ พ.ศ.2545

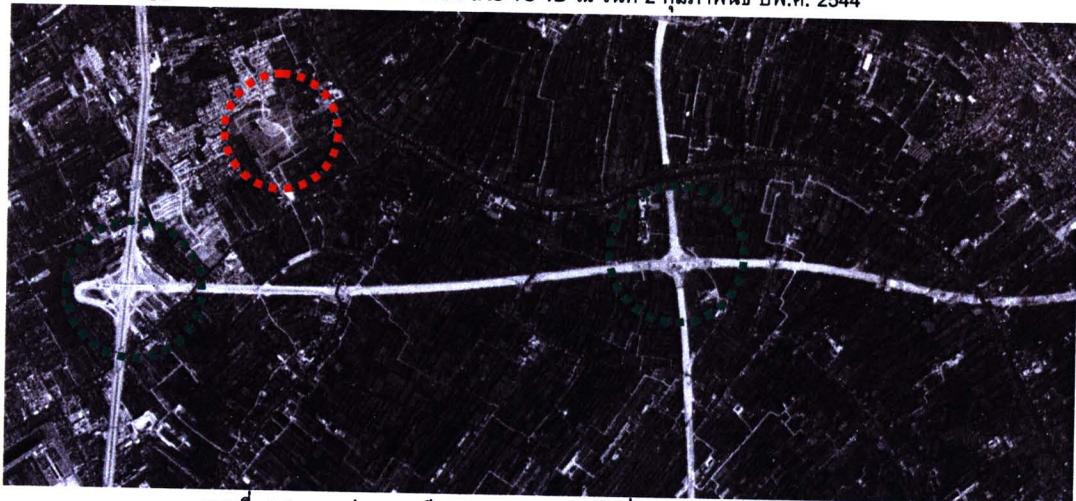
ภาพที่ 4-3 ภาพถ่ายดาวเทียม IRS-1C-1D ณ วันที่ 18 มกราคม ปีพ.ศ. 2545

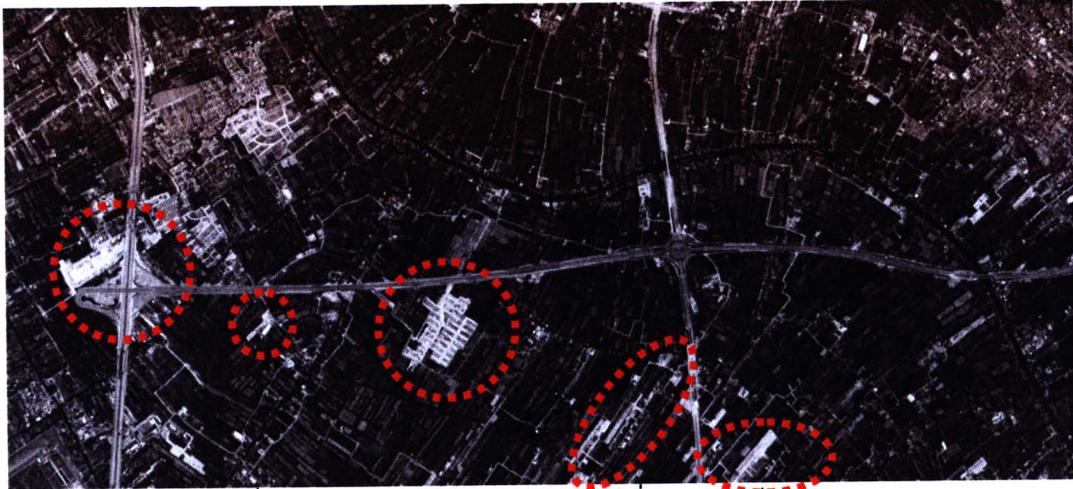
ภาพที่ 4-4 ภาพถ่ายดาวเทียม IRS-1C-1D ณ วันที่ 13 เมษายน ปีพ.ศ. 2546

ในช่วง 4 ปีหลังนี้เองที่เกิดการขายที่ดินเก็งกำไรจำนวนมาก โดยนายหน้าจะกว้านหาที่ดินริมถนนสายใหม่ไปขายต่อให้กับนักลงทุนที่ต้องการซื้อไปพัฒนาอสังหาริมทรัพย์ ดังจะเห็นได้จากแผนที่ภาพถ่ายดาวเทียมในเดือนเมษายน ปีพ.ศ. 2546 ซึ่งหมู่บ้านจัดสรรนั้นทวันได้เริ่มมีการก่อสร้างแล้วเป็นโครงการแรก ทั้งๆที่ถนนนครอินทร์ยังไม่เปิดให้บริการเลย

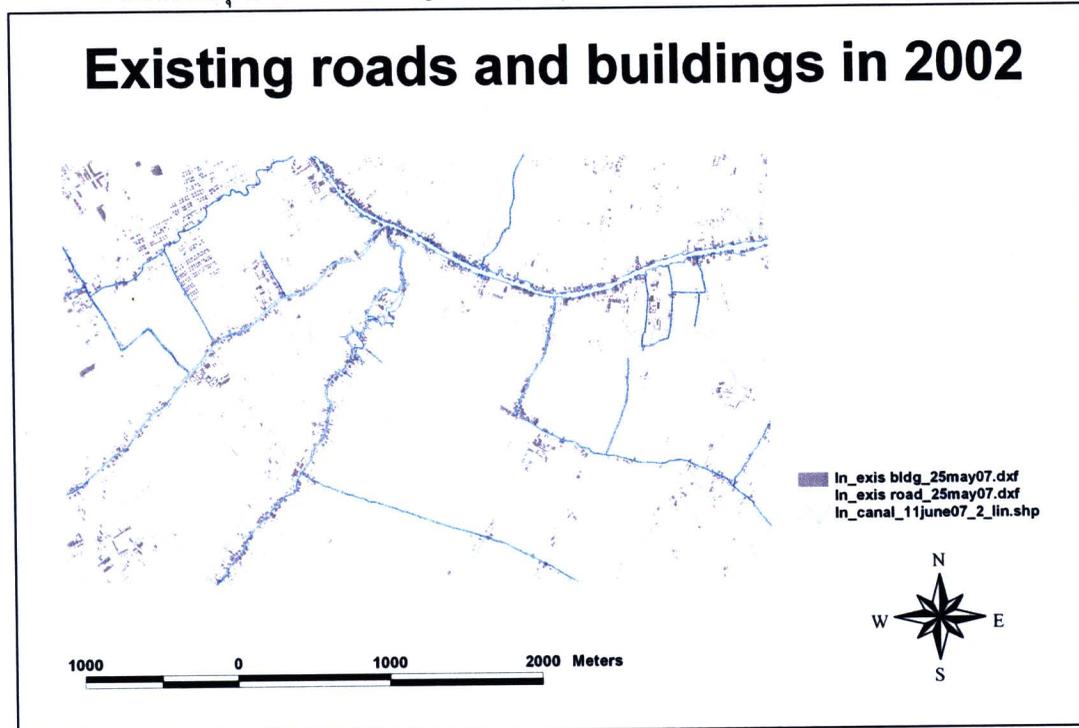
ภาพที่ 4-10 แผนที่แสดงการตั้งถิ่นฐานของอาคารและทางสัญจรในปีพ.ศ. 2545

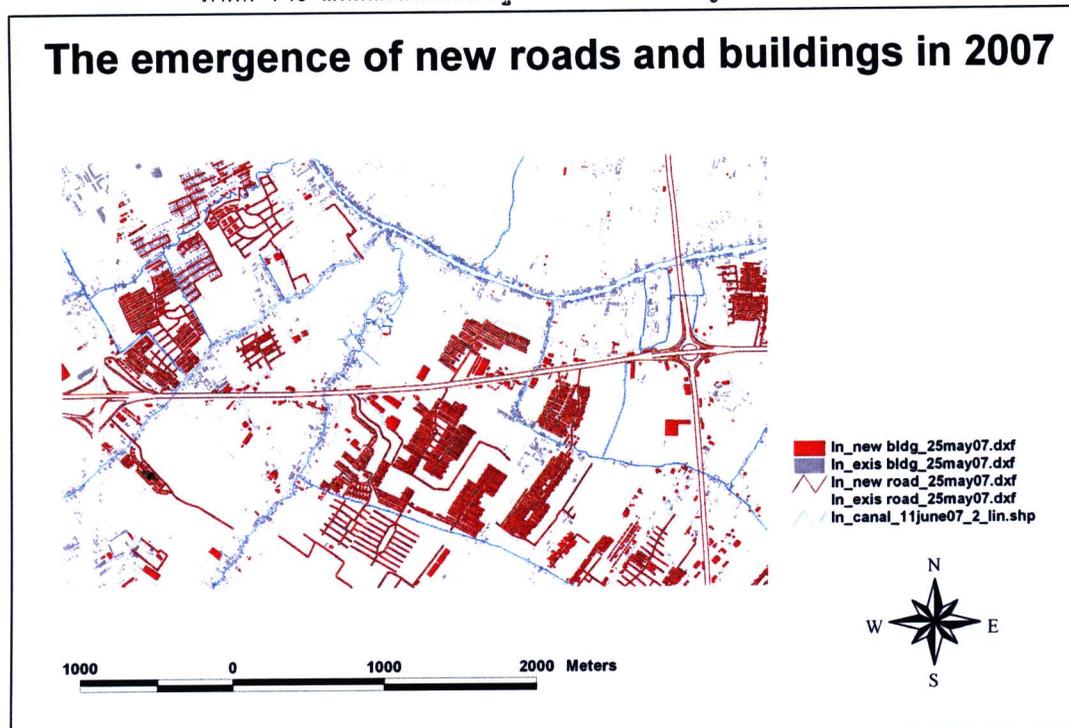
ภาพที่ 4-11 แผนที่แสดงการตั้งถิ่นฐานของอาคารและทางสัญจรในปีพ.ศ. 2550

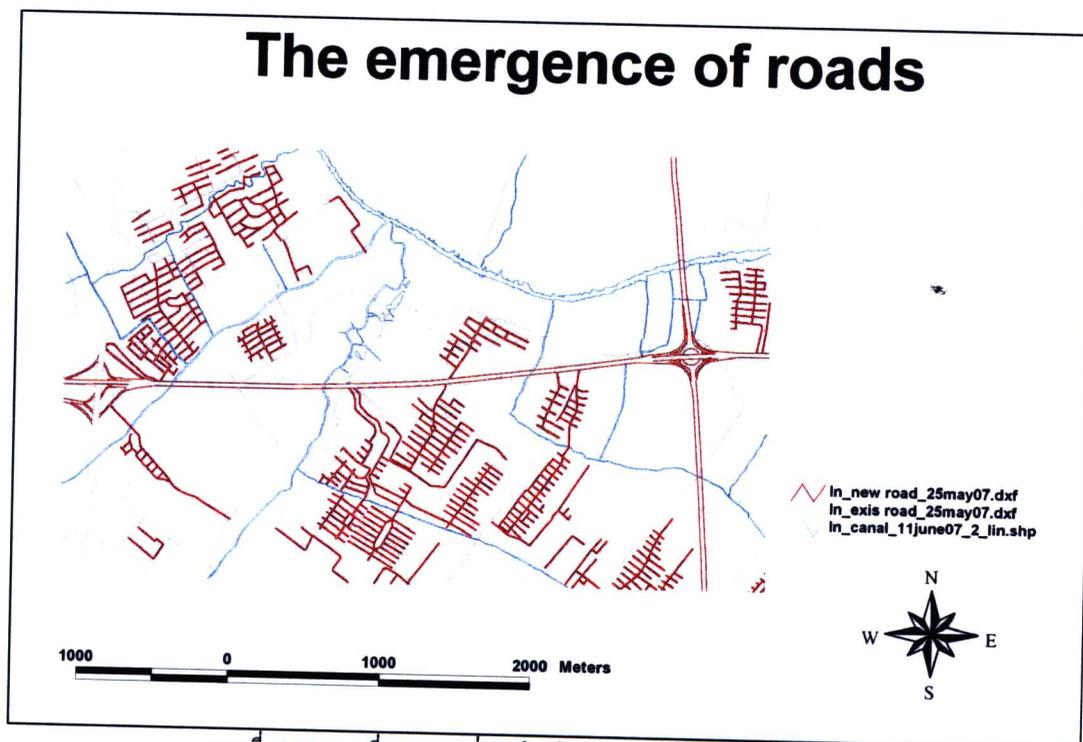
ภาพที่ 4-12 แผนที่แสดงถนนที่สร้างใหม่ในช่วงปีพ.ศ. 2545 ถึงปีพ.ศ. 2550

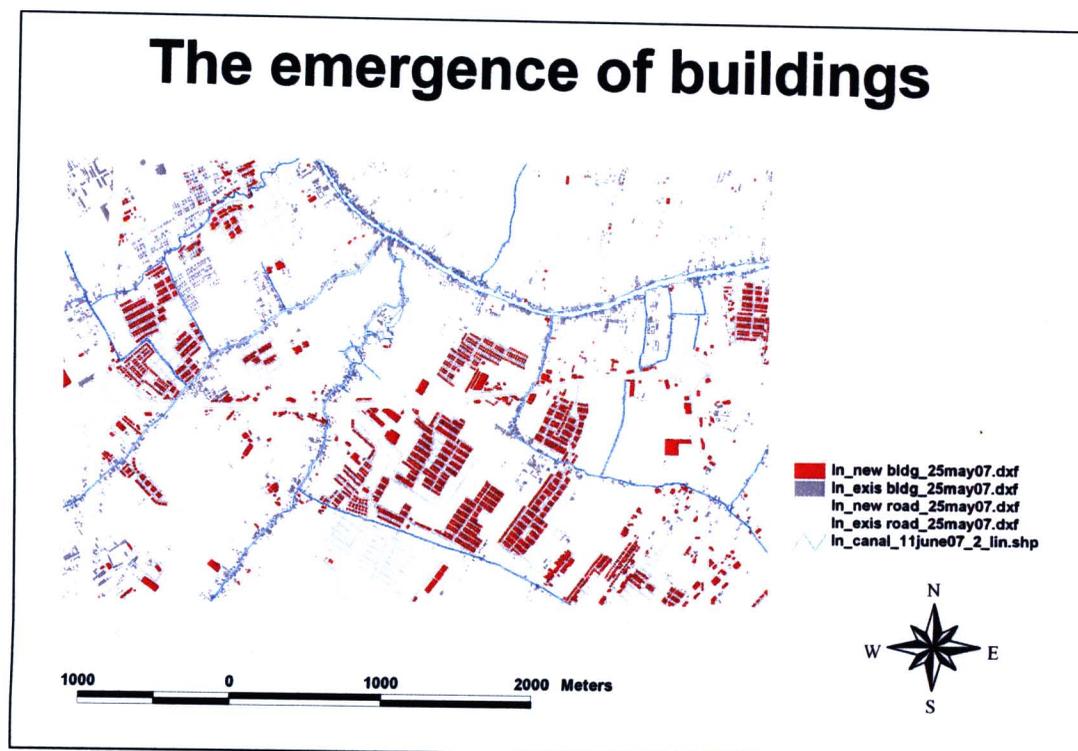
ภาพที่ 4-13 แผนที่แสดงอาคารที่สร้างใหม่ในช่วงปีพ.ศ. 2545 ถึงปีพ.ศ. 2550

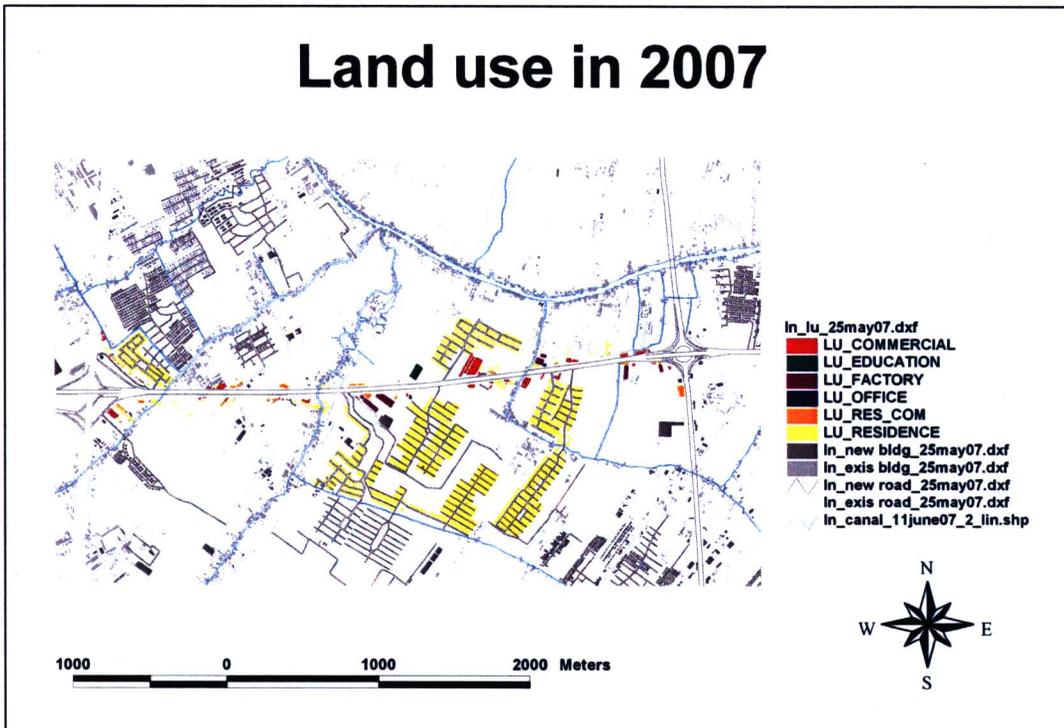
ภาพที่ 4-14 แผนที่แสดงการใช้ประโยชน์ที่ดินริมถนนนครอินทร์ ในปีพ.ศ. 2550

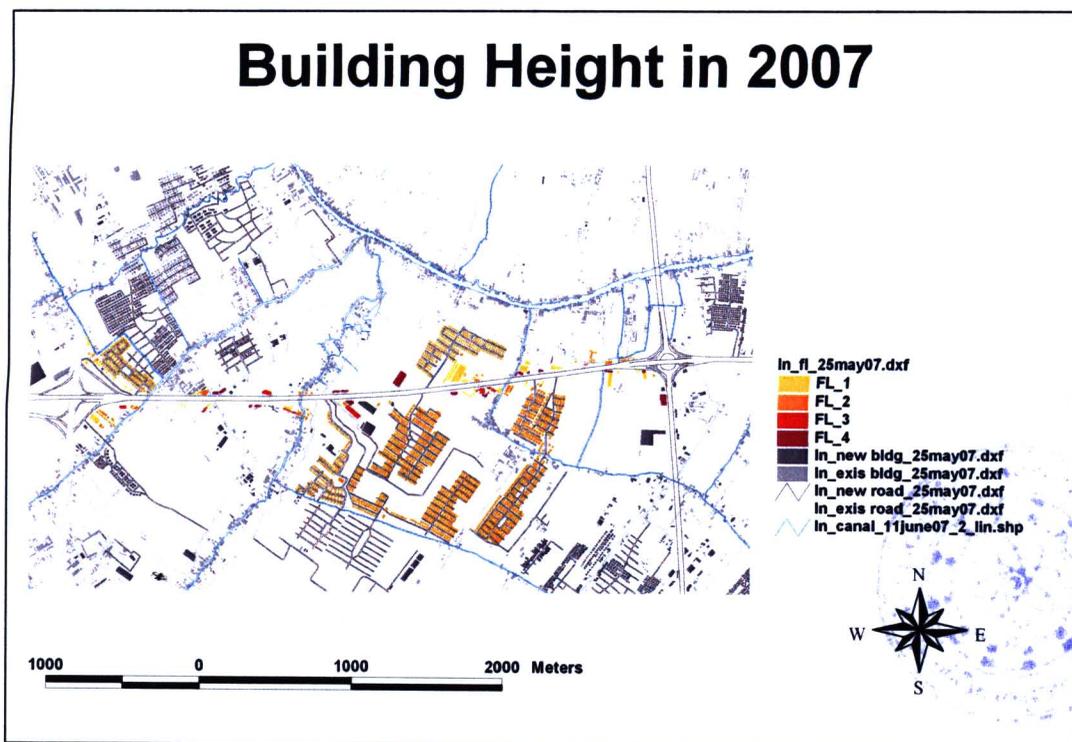
ภาพที่ 4-15 แผนที่แสดงจำนวนชั้นของอาคารริมถนนนครอินทร์ ในปีพ.ศ. 2550

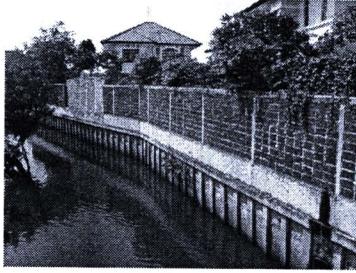
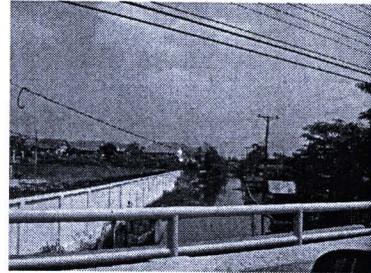
ภาพที่ 4-18 หมู่บ้านจัดสรรสร้างกำแพงสูงริมคลองบางคูเวียง (ซ้าย) และคลองบางราวีง (ขวา)
ที่มา ผู้ทำวิจัย (2550)

ถึงแม้ว่าเครือข่ายคูคลองจะยังคงความเชื่อมต่อในทางกายภาพ แต่ภายหลังจากการตัดถนนนครอินทร์พบว่า บรรยากาศในคลองดูเงียบเหงาและกิจกรรมในคลองมีปริมาณลดน้อยลงไปมากเนื่องจากชาวบ้านเปลี่ยนไปใช้ทางสัญจรทางบกซึ่งมีความสะดวกและรวดเร็วกว่า การตัดถนนทำให้ชาวบ้านสามารถเข้าออกพื้นที่โดยใช้ถนนซอยที่เชื่อมตรงออกสู่ถนนใหญ่ได้โดยสะดวก ปัจจุบันจึงพบว่าชาวบ้านเกือบทุกรั้วเรือนมีรถยนต์หรือรถมอเตอร์ไซด์เป็นของตนเอง ในขณะที่เรือของบ้านริมคลองส่วนใหญ่กลับถูกยกเก็บไว้ในอู่และไม่ได้รับการซ่อมแซมให้อยู่ในสภาพดี เนื่องจากไม่ได้ใช้แล้ว

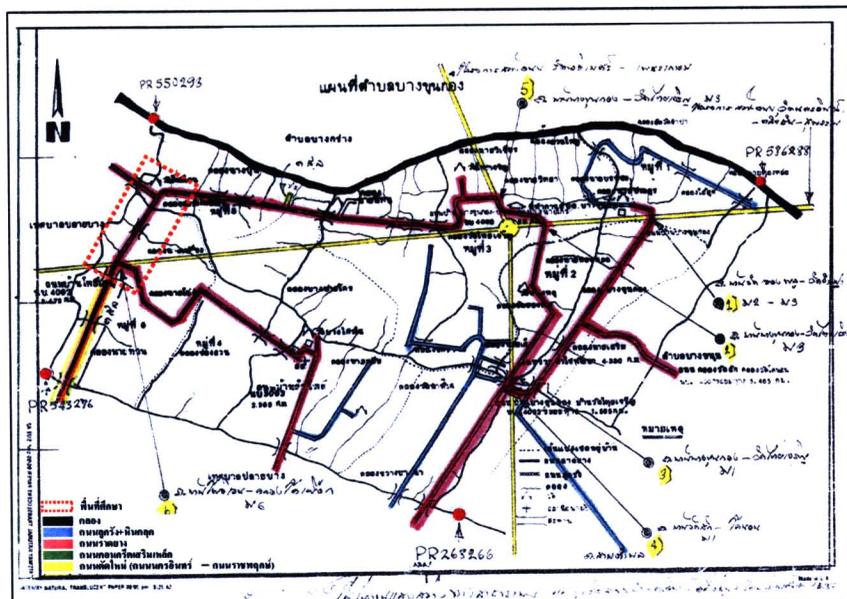
ภาพที่ 4-19 แผนที่แสดงระบบคลองสาขา ถนนทางหลวง และถนนท้องถิ่น
ภายในบริเวณอำเภอบางกรวย จ.นนทบุรี
ที่มา ปรับปรุงจากแผนที่สำรวจโดยอบต.บางขุนทอง จ.นนทบุรี สำรวจในปี.ศ. 2543

ในอดีตนั้นพบว่า ถนนท้องถิ่น (local road) เป็นเส้นทางหลักที่คนในชุมชนใช้สัญจรไปมาหาสู่เป็นประจำระหว่างหมู่บ้าน ตลาด และวัดท้องถิ่น ผู้วิจัยมีข้อสังเกตว่าการที่ระบบถนนท้องถิ่นสามารถเชื่อมโยงวัดต่างๆ ในลุ่มแม่น้ำบางกอกน้อยเข้าด้วยกันนั้นเป็นการชี้ให้เห็นว่าคุณค่าความสำคัญของวัดซึ่งเป็นสถานที่สำคัญที่ชาวบ้านจะต้องเดินทางไปบ่อยครั้ง ได้ถูกสอดแทรกเข้าไปในกระบวนการสร้างสรรค์สภาพแวดล้อมท้องถิ่น ซึ่งสอดคล้องกับระบบชีวิตและวัฒนธรรมของชาวบ้านได้อย่างกลมกลืน

ในทางตรงกันข้าม ลักษณะการตัดถนนนครอินทร์ซึ่งผ่ากลางระบบถนน
ท้องถิ่นเดิมนั้น กลับเป็นการสะท้อนให้เห็นว่าวิธีการสร้างสรรค์สภาพแวดล้อมในยุค
สมัยใหม่นี้กลับไม่ได้มีการคำนึงถึงระบบชีวิตดั้งเดิมของพื้นที่ที่มีมาแต่อดีตเลย จาก
การสำรวจพบว่า ขนาดของถนนนครอินทร์ซึ่งกว้างมากถึง 60 เมตรนั้นเป็น
อุปสรรคต่อการติดต่อระหว่างกันของชาวบ้านที่อยู่ในพื้นที่ฝั่งเหนือและพื้นที่ฝั่งใต้
นอกจากนี้ ยังทำให้ระบบถนนท้องถิ่น (แนวเหนือใต้) ถูกตัดขาด (No.03)

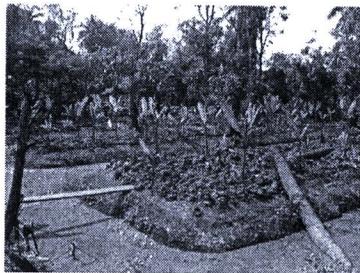
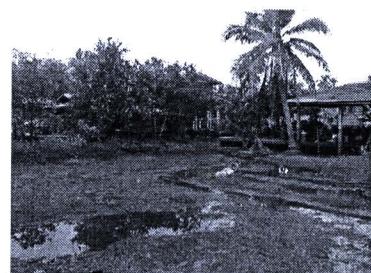
ภาพที่ 4-21 คันสวนและร่องน้ำ (ซ้าย) และการถมที่ดินเพื่อสร้างบ้าน (ขวา)
ที่มา ผู้ทำวิจัย (2545)

ในอดีตนั้น พื้นที่บริเวณนี้เกือบทั้งหมดเป็นพื้นที่สวน จึงมีลักษณะธรณีสัณฐานเป็นคันสวนสลักร่องน้ำ ทำให้พื้นที่นี้สามารถรองรับน้ำได้มากและไม่เป็นอุปสรรคต่อการทำเกษตรกรรมในช่วงหน้าน้ำ รูปแบบอาคารพื้นถิ่นซึ่งยกใต้ถุนสูงก็สอดคล้องกับลักษณะพื้นที่ซึ่งเป็นที่ราบลุ่ม เอื้ออำนวยให้ชาวบ้านสามารถดำรงชีวิตอยู่ได้ทั้งในหน้าแล้งและหน้าน้ำอย่างไม่เดือดร้อน แต่ในปัจจุบัน การก่อสร้างอาคารสมัยใหม่นิยมการปรับถมที่ดินให้มีระดับเดียวกับถนนสายหลัก เพื่อมิให้พื้นที่ของตนต้องกลายเป็นพื้นที่รับน้ำจากสาธารณะ พฤติกรรมการหนีน้ำดังกล่าวสะท้อนให้เห็นถึงค่านิยมและวิถีการดำรงชีวิตที่เปลี่ยนไปซึ่งที่ไม่สอดคล้องกับสภาพแวดล้อมในบริเวณนี้

จากการสำรวจพบว่า พื้นที่สวนที่ยังคงเหลืออยู่มีระดับที่ต่ำกว่าระดับของถนนนครอินทร์มาก (ประมาณ 1.5-2.0 เมตร) จากการพูดคุยกับชาวบ้านที่เคยประกอบอาชีพทำสวนพบว่า ชาวบ้านประสบปัญหาการป้องกันน้ำท่วมอย่างมาก โดยเฉพาะอย่างยิ่งในช่วงหน้าน้ำซึ่งจำเป็นจะต้องใช้ปั๊มสูบน้ำออกจากสวนของตนทุกวัน ทำให้สิ้นเปลืองค่าไฟเป็นมาก (เป็นหลักแสน) รายได้จากการขายผลผลิตจึงไม่คุ้มกับค่าใช้จ่ายที่เสียไป ทำให้เกิดความท้อแท้และไม่อยากจะทำสวนอีกต่อไป สาเหตุเหล่านี้เป็นที่มาของการเลิกอาชีพทำสวนและการขายที่ในที่สุด (No.14)

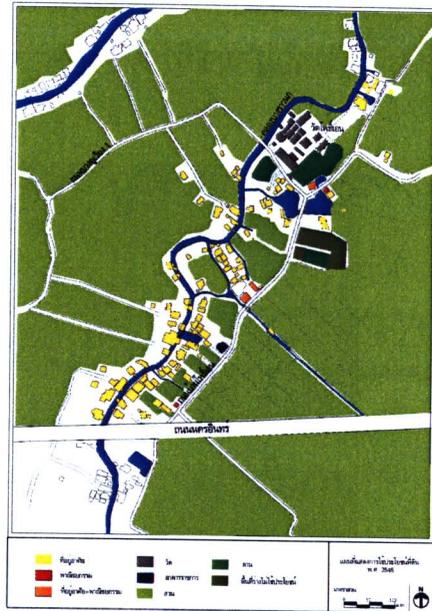
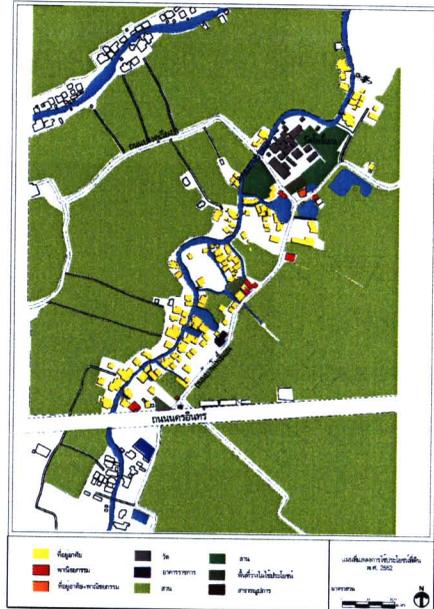
ภาพที่ 4-27 แผนที่แสดงการใช้ประโยชน์ที่ดินและอาคารของหมู่บ้านบางราววก
ในปีพ.ศ.2545 (ซ้าย) และพ.ศ.2550 (ขวา)

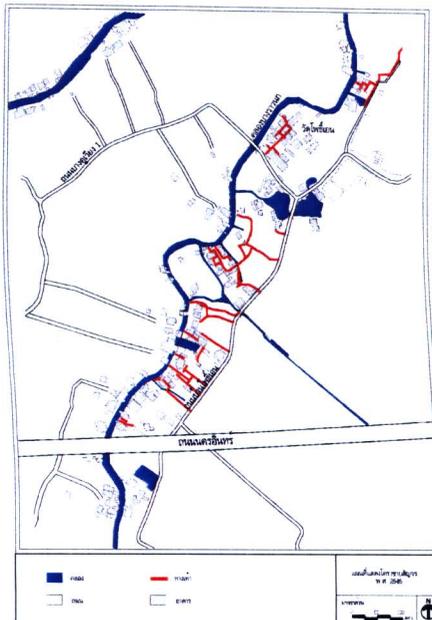
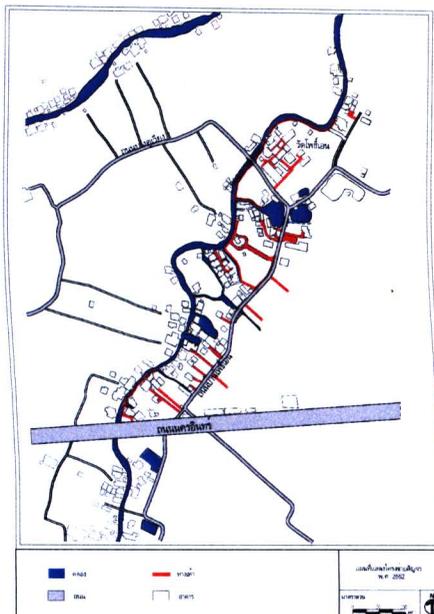
ภาพที่ 4-28 แผนที่แสดงโครงข่ายทางสัญจรในหมู่บ้านบางราววก
ในปีพ.ศ.2545 (ซ้าย) และพ.ศ.2550 (ขวา)

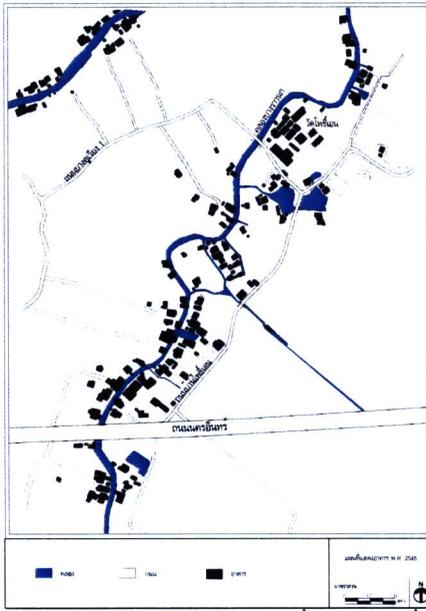
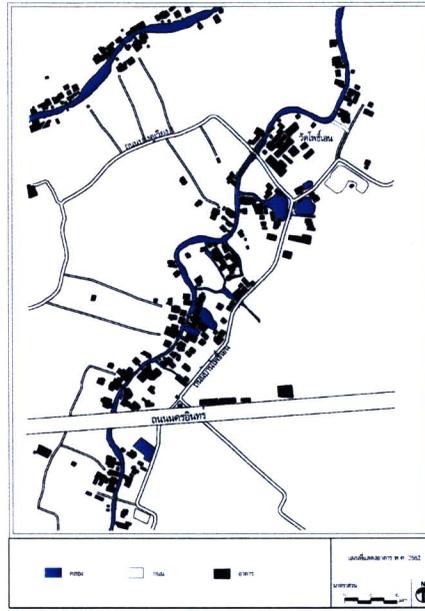
ภาพที่ 4-29 แผนที่แสดงกลุ่มอาคารในหมู่บ้านบางราวนก
ในปีพ.ศ.2545 (ซ้าย) และพ.ศ.2550 (ขวา)

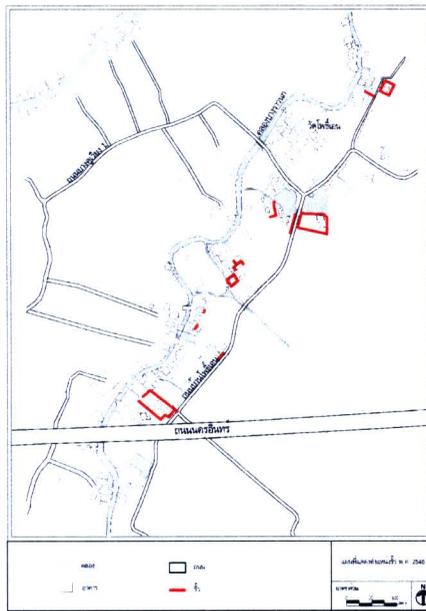
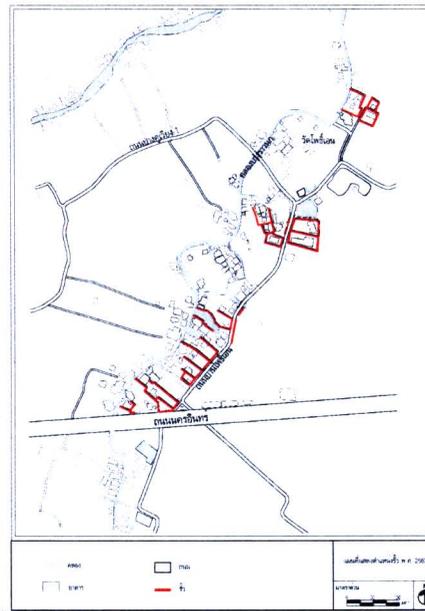
ภาพที่ 4-30 แผนที่แสดงตำแหน่งรั้วในหมู่บ้านบางราวนก
ในปีพ.ศ.2545 (ซ้าย) และพ.ศ.2550 (ขวา)

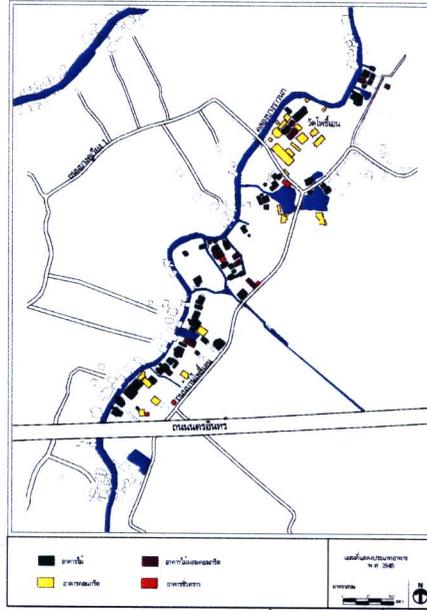
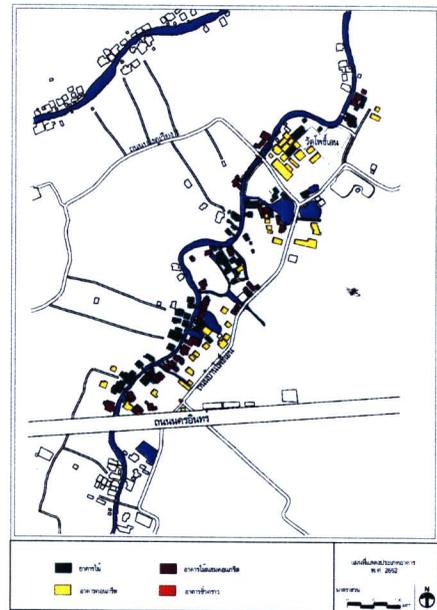
ภาพที่ 4-31 แผนที่แสดงประเภทของอาคารในหมู่บ้านบางราวก
ในปีพ.ศ.2545 (ซ้าย) และพ.ศ.2550 (ขวา)

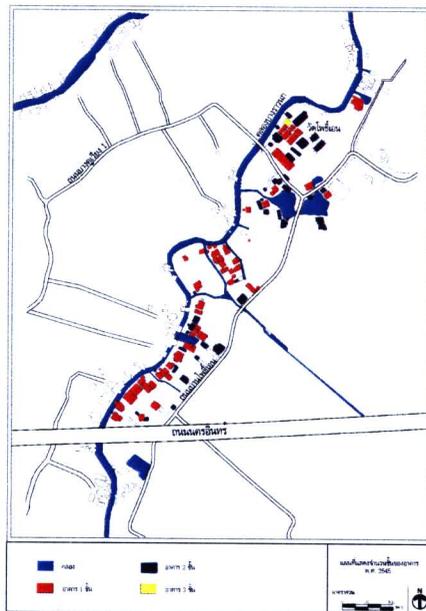
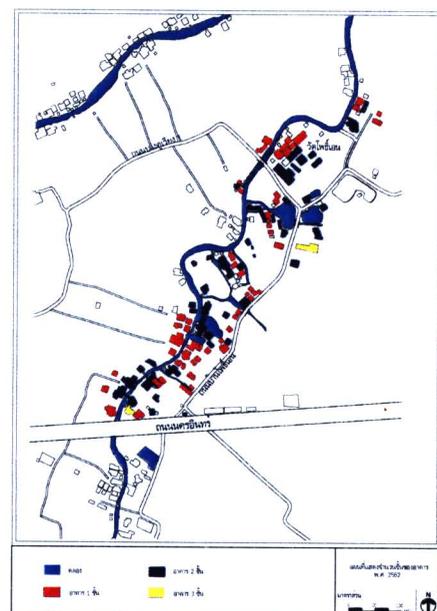
ภาพที่ 4-32 แผนที่แสดงจำนวนชั้นของอาคารในหมู่บ้านบางราวก
ในปีพ.ศ.2545 (ซ้าย) และพ.ศ.2550 (ขวา)

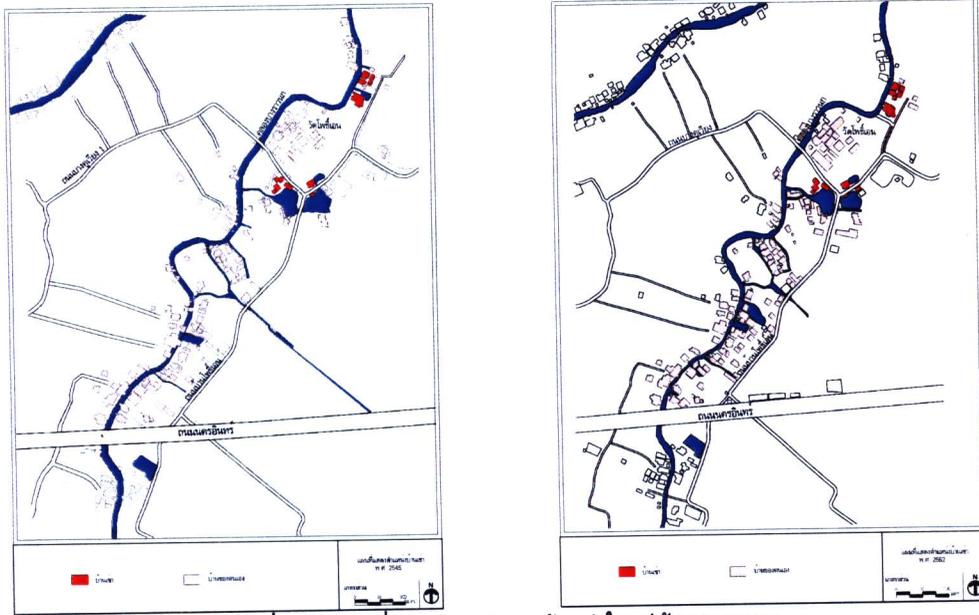
ภาพที่ 4-33 แผนที่แสดงตำแหน่งของบ้านเช่าใหม่บ้านบางราวณ
ในปีพ.ศ.2545 (ซ้าย) และพ.ศ.2550 (ขวา)
