การจัดการกระบวนการฉีดพลาสติก กรณีศึกษา โรงงานผลิตชิ้นส่วนไฟฟ้าประเภทโคมไฟ Management of Plastic Injection Processes: A Case Study of Electric Lamp Manufacturing

Kanokporn Pumyaem, Wannalak Laotaweesub and Supitcha Cheevaprak*

วิทยาลัยเทคโนโลยีอุตสาหกรรม มหาวิทยาลัยเทคโนโลยีพระจอมเกล้าพระนครเหนือ กรุงเทพมหานคร 10800

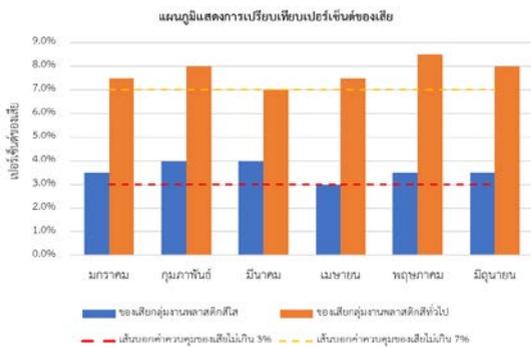
รูปที่ 1 แผนภูมิแสดงเปอร์เซ็นต์ของเสียที่เกินค่าควบคุม

รูปที่ 1 จะเห็นได้ว่าตั้งแต่เดือนมกราคม-มิถุนายนกลุ่มงานทั้งสองมีของเสียเกินค่าควบคุม 3 เปอร์เซ็นต์ และ 7 เปอร์เซ็นต์ ผู้วิจัยจึงมีความสนใจที่จะศึกษาหลักการของความสูญเปล่า 7 ประการ (7 Waste) (5) โดยมุ่งเน้นความสูญเปล่าอันเนื่องมาจากการผลิตของเสียทำการวิเคราะห์หาสาเหตุโดยเลือกใช้กราฟแท่ง (Graph) ในการแสดงของเสียพร้อมเสนอแนวทางการแก้ไขปัญหาโดยปรับปรุงขั้นตอนกระบวนการฉีดพลาสติกที่ขาดประสิทธิภาพเป็นแนวทางเพิ่มประสิทธิภาพแก่โรงงานอุตสาหกรรมโดยนำหลักการ ECRS ในเรื่องของการจัดใหม่ (Rearrange) และการทำให้ง่าย (Simplify) (7) มาปรับใช้ในการพัฒนาอย่างต่อเนื่องเพื่อให้ได้มาซึ่งความเป็นเลิศทางกระบวนการผลิตถือเป็นความสำเร็จในทุกอุตสาหกรรม (8)

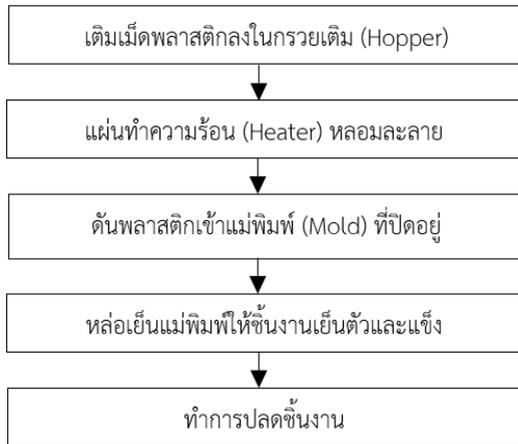
ข้อผิดพลาดที่อาจเกิดขึ้น (9) โดยได้แสดงกระบวนการฉีดขึ้นรูป ไว้ดังรูปที่ 2

รูปที่ 2 กระบวนการฉีดขึ้นรูป (Injection Molding) (9)

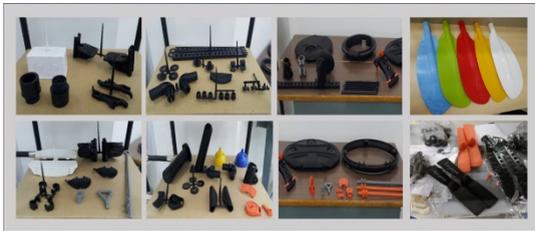
รูปที่ 3 ตัวอย่างผลิตภัณฑ์ที่บริษัททำการผลิตในปัจจุบัน

โรงงานกรณีศึกษาฯ ผลิตสินค้า ชุดอุปกรณ์อิเล็กทรอนิกส์ และชิ้นงานพลาสติกประเภทต่าง ๆ เช่น โคมไฟ ชิ้นส่วนประกอบย่อย อีกทั้งรับเขียนแบบแม่พิมพ์ที่ใช้ในการผลิต ส่วนด้านการผลิต ผลิตภัณฑ์จะหมุนเวียนโดยผลิตภัณฑ์ที่ผลิตแสดงดังรูปที่ 3

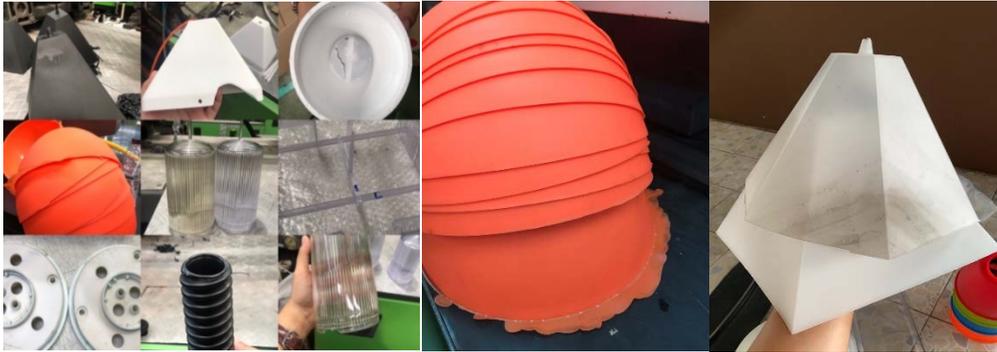
จากตารางที่ 2 แสดงจำนวนของเสียที่เกิดจากงานปรับฉีด จะเห็นได้ว่าของเสียที่เกิดจากงานปรับฉีดมีอัตราการเสียเกิดขึ้นตั้งแต่เดือนมกราคม-เดือนมิถุนายน มีอัตราการเสียเพิ่มขึ้นตลอดระยะเวลาทั้ง 6 เดือน ผู้วิจัยจึงได้เก็บลักษณะของเสียที่เกิดจากงานปรับฉีดที่มีลักษณะงานเสียแตกต่างกันไป ทั้งกลุ่มงานพลาสติกสีใสและกลุ่มงานพลาสติกสีทั่วไป ไว้ดังรูปที่ 4

รูปที่ 4 ของเสียที่เกิดจากงานปรับฉีด

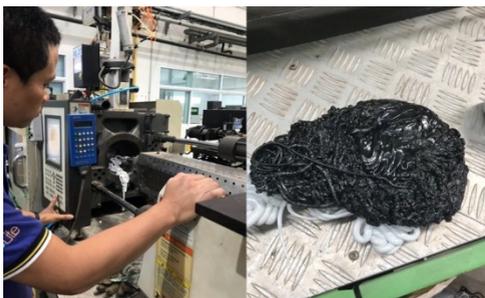
สีใสและกลุ่มงานพลาสติกสีทั่วไป มีลักษณะดังรูปที่ 5 และ 6

รูปที่ 5 ของเสียจากการไล่กระบอกพลาสติกทั่วไป

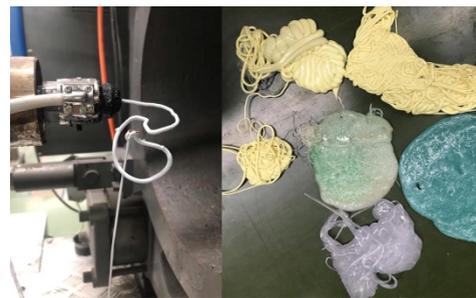
รูปที่ 6 ของเสียจากการไล่กระบอกพลาสติกสีใส

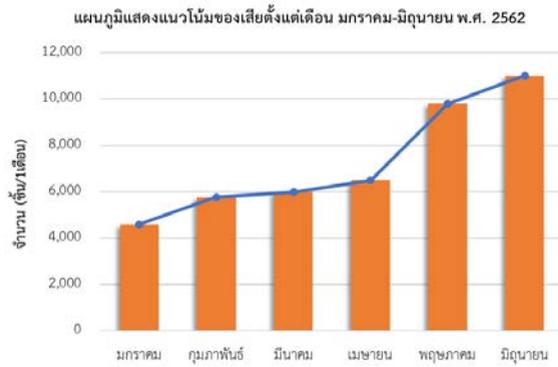
รูปที่ 7 แผนภูมิแสดงสัดส่วนของเสียจากงานปรับฉีด

จากรูปที่ 7 จะเห็นได้ว่ามีของเสียจากงานปรับฉีดมีแนวโน้มของเสียเพิ่มขึ้นในทุกเดือน เนื่องจากโรงงานมีการเปลี่ยนผลิตภัณฑ์ตามปริมาณการสั่งผลิตของลูกค้า ดังนั้นการวางแผนผลิตจึงมีการเปลี่ยนแปลงทุกสัปดาห์ โดยโรงงานจะมีการจัดทำแผนการฉีดล่วงหน้า 1 สัปดาห์ ซึ่งไม่ได้มีการกำหนดเครื่องฉีดพลาสติกตามกลุ่มงานที่ต้องการฉีดเป็นสาเหตุให้พนักงานต้องทำการไล่กระบอกรีดเครื่องฉีดพลาสติกทุกวัน โดยก่อนการใช้งานจะต้องมีขั้นตอนการทำงานของพนักงาน ดังต่อไปนี้

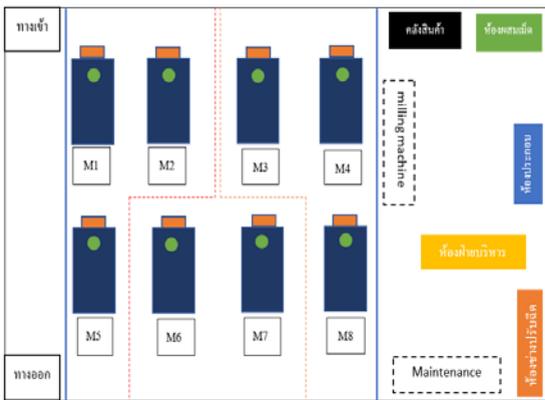
1. เสนอแนวทางโดยกำหนดการใช้เครื่องฉีดพลาสติกให้ตรงกับกลุ่มผลิตภัณฑ์จากสภาพปัจจุบัน โรงงานมีเครื่องฉีดพลาสติกมีจำนวน 20 เครื่องแต่เปิดใช้งานต่อวันวันละ 8 เครื่องตามปริมาณการผลิตในแต่ละสัปดาห์ โรงงานไม่ได้มีการกำหนดการใช้เครื่องฉีดกับประเภทกลุ่มงานทำให้ไม่สามารถควบคุมของเสียได้ จึงนำเสนอแผนผังจำลองการใช้งานเครื่องฉีด ได้กำหนดกลุ่มงานออกเป็น 2 กลุ่ม คือกลุ่มงานพลาสติกสีใส และพลาสติกสีทึบไปโดยทำแผนภาพจำลองไว้ดังรูปที่ 8

รูปที่ 8 แสดงแผนผังการจัดกลุ่มเครื่องฉีด

จากรูปที่ 9 แสดงเครื่องฉีดพลาสติกจำนวน 8 เครื่องที่โรงงานได้ทำการเปิดใช้งานในแต่ละวันจึงได้ทำการกำหนดการใช้เครื่องฉีดพลาสติกโดยแนวทางการแก้ไขนี้ต้องคำนึงถึงปริมาณการผลิตผลิตภัณฑ์ของลูกค้าและวันส่งสินค้า โดยแบ่งแยกเป็น 3 โซน ได้แก่ โซนที่ 1 จะเป็นเครื่องฉีดพลาสติก M1 M2 M5 จะทำการฉีดพลาสติกในกลุ่มงานพลาสติกสีใส โซนที่ 2 จะเป็นเครื่องฉีดพลาสติก M3 M4 M8 จะทำการฉีดกลุ่มงาน

พลาสติกสีทึบไปที่เป็นงานสีดำ และโซนสุดท้าย จะเป็นเครื่องฉีดพลาสติก M6 M7 จะทำการฉีดพลาสติกในกลุ่มงานสีทึบไปเหมือนกันแต่จะมีความแตกต่างกันในเรื่องของสีพิเศษ (เขียวนีออน ชมพูเรืองแสง เหลืองนีออน) ซึ่งงานในกลุ่มนี้มีมักพบไม่มาก

หลังปรับปรุงผู้วิจัยได้ทำการระบุเครื่องฉีดให้ตรงกับประเภทของงานโดยกลุ่มงานพลาสติกสีใสได้ถูกระบุให้ฉีดในเครื่องฉีดหมายเลข 1 2 5 และกลุ่มงานพลาสติกสีทั่วไป ระบุให้ฉีด เครื่องฉีดหมายเลข 3 4 8 แต่กลุ่มงานที่ไม่พบในเดือนที่ทำการแก้ไขปรับปรุง คือกลุ่มงานพลาสติกสีทั่วไป ที่เป็นสี ตลอดระยะเวลาเก็บผล 1 เดือนพบว่าของเสียที่เกิดจากการปรับชนิดหลังปรับปรุงมีของเสียเพียง 9,226 ชิ้น คิดเป็น 6.21 เปอร์เซ็นต์ของผลิตภัณฑ์ที่ทำการผลิต แบ่งเป็นกลุ่มงานพลาสติกสีใส 1,090 ชิ้น คิดเป็น 11.80 เปอร์เซ็นต์ของจำนวนชิ้นงานที่เสีย และเมื่อเทียบกับก่อนปรับปรุงสามารถลดของเสียในกลุ่มงานพลาสติกสีใสได้ถึง 45.08 เปอร์เซ็นต์และ ผลิตภัณฑ์กลุ่มงานพลาสติกสีทั่วไป ของเสีย 8,136 ชิ้น คิดเป็น 88.18 เปอร์เซ็นต์ของจำนวนชิ้นงานที่เสียและเมื่อเทียบกับก่อนปรับปรุงสามารถลดของเสียในกลุ่มงานพลาสติกสีทั่วไปได้ถึง 60.17 เปอร์เซ็นต์

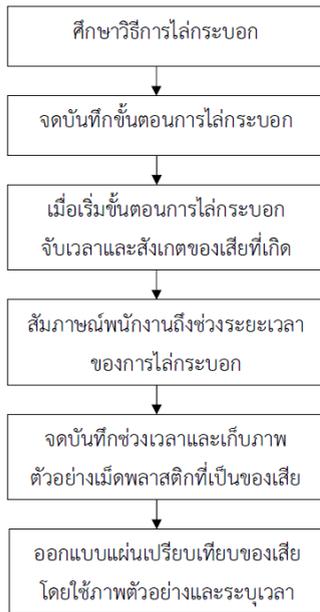
4. การทำให้ง่าย (Simplify) เป็นการปรับปรุงวิธีการทำงานให้เกิดความสะดวกต่อผู้ปฏิบัติงานให้มากขึ้นกว่าเดิม (10) การสร้างอุปกรณ์เครื่องมือเพื่อช่วยในการทำงานง่ายและสะดวกรวดเร็วมากยิ่งขึ้น โดยผู้วิจัยได้แสดงวิธีการจัดทำแผนเปรียบเทียบของเสีย ไว้ดังรูปที่ 9 และ 10

รูปที่ 9 แผนผังแสดงขั้นตอนการทำแผ่นเปรียบเทียบ

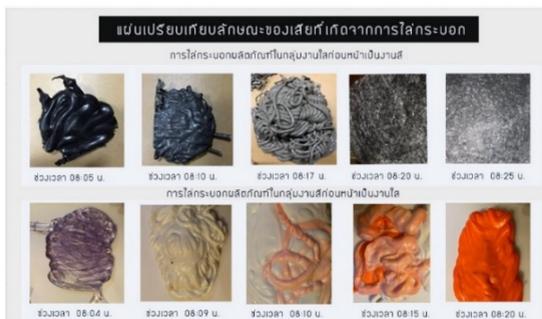
รูปที่ 10 แผ่นเปรียบเทียบของเสียกลุ่มงานพลาสติกสีใสและกลุ่มงานพลาสติกสีทั่วไป

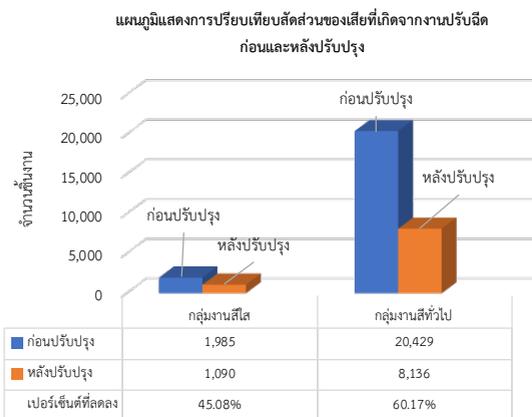
รูปที่ 11 การเปรียบเทียบสัดส่วนของเสียที่เกิดจากงานปรับชนิดก่อนและหลังปรับปรุง

1. การนำเสนอให้มีการระบุเครื่องฉีดพลาสติกให้ตรงกับประเภทของกลุ่มงานทั้งกลุ่มงานพลาสติกสีใสและกลุ่มงานพลาสติกสีทั่วไป ผลพบว่าของเสียที่เกิดจากงานปรับชนิดมีของเสียลดลงทั้งกลุ่มงานพลาสติกสีใสและกลุ่มงานพลาสติกสีทั่วไป เมื่อเครื่องฉีดไม่ได้มีการปนเปื้อนจากเม็ดพลาสติกต่างชนิดกันจึงทำให้ผลิตภัณฑ์ที่ถูกฉีดทดลองเกิดข้อบกพร่องน้อยลง จากเดิม ดังรูปที่ 11

จากรูปที่ 11 พบว่าก่อนทำการปรับปรุงมีการผลิตผลิตภัณฑ์ ทั้งหมด จำนวน 317,400 ชิ้น พบผลิตภัณฑ์ที่เสียจากงานปรับชนิด จำนวน 22,414 ชิ้น คิดเป็น 7.06 เปอร์เซ็นต์ของงานที่ผลิตทั้งหมด โดยของเสียจากงานปรับชนิด แบ่งเป็นกลุ่มงานพลาสติกสีใสจำนวน 1,985 ชิ้น และกลุ่มงานพลาสติกสีทั่วไปจำนวน 20,459 ชิ้น

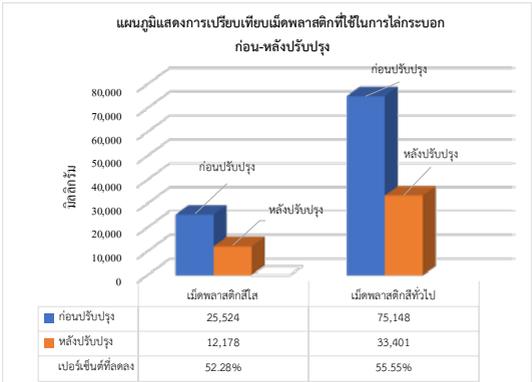
2. การทำแผนเปรียบเทียบของเสียที่เกิดจากการไล่กระบอกพบว่าพนักงานใช้ระยะเวลาในการไล่กระบอกน้อยลงหลังจากได้ดูแผนเปรียบเทียบที่ได้จัดทำขึ้นและการใช้เม็ดพลาสติกในการไล่กระบอกลดน้อยลง ดังรูปที่ 12

รูปที่ 12 การเปรียบเทียบสัดส่วนเม็ดพลาสติกที่ใช้ในการไล่กระบอกก่อน-หลังปรับปรุง

แสดงปริมาณเม็ดพลาสติกที่ใช้ไล่กระบอกก่อนปรับปรุง และ หลังปรับปรุง โดยก่อนปรับปรุงมีการใช้เม็ดพลาสติกในการผลิต จำนวน 13,549,162 มิลลิกรัม นำไปใช้ในการไล่ กระบอกเครื่องฉีด จำนวน 100,672 มิลลิกรัม คิดเป็น 0.74 เปอร์เซ็นต์ของเม็ดพลาสติกที่ใช้ในการผลิต โดยแบ่งเป็นเม็ดพลาสติกสีใส 25,524 มิลลิกรัม และเม็ดพลาสติกสีทัวไป 75,118 มิลลิกรัมจากระยะเวลาในการเก็บผล พบว่าเม็ดพลาสติกสีทัวไปมีปริมาณการใช้ไล่กระบอกมากกว่าเม็ดพลาสติกสีใสเพราะมีการส่งผลิตในกลุ่มงานพลาสติกสีทัวไปมากกว่ากลุ่มงานพลาสติกสีใส โดยงานทั้ง 2 กลุ่มนี้จำเป็นต้องมีการไล่กระบอกทุกครั้ง ทำให้มีการสูญเสียเม็ดพลาสติกไปในการไล่กระบอก หลังทำการปรับปรุง

ผลพบว่าหลังทำการปรับปรุงมีการใช้เม็ดพลาสติกในการผลิตจำนวน 6,221,968 มิลลิกรัม ถูกนำไปใช้ในใช้ในการไล่กระบอกเครื่องฉีด 45,579 มิลลิกรัม คิดเป็น 0.73 เปอร์เซ็นต์ของเม็ดพลาสติกที่ใช้ในการผลิต แบ่งเป็นเม็ดพลาสติกสีใส หลังทำการปรับปรุงใช้ไปเพียง 12,178 มิลลิกรัมและเมื่อเทียบกับก่อนปรับปรุงใช้เม็ดพลาสติกสีใสไป 25,524 มิลลิกรัม เทียบเป็นสัดส่วนที่ลดลงไปถึง 52.28 เปอร์เซ็นต์ และเม็ดพลาสติกสีทัวไป หลังปรับปรุงใช้เพียง 33,401 มิลลิกรัม เมื่อเทียบกับก่อนปรับปรุง 75,148 มิลลิกรัม เทียบเป็นสัดส่วนที่ลดลงไปถึง 55.55 เปอร์เซ็นต์การลดของเสียในกระบวนการผลิตที่นิยมใช้กันในอุตสาหกรรมกันอย่างแพร่หลาย ซึ่งพื้นฐานสาเหตุ

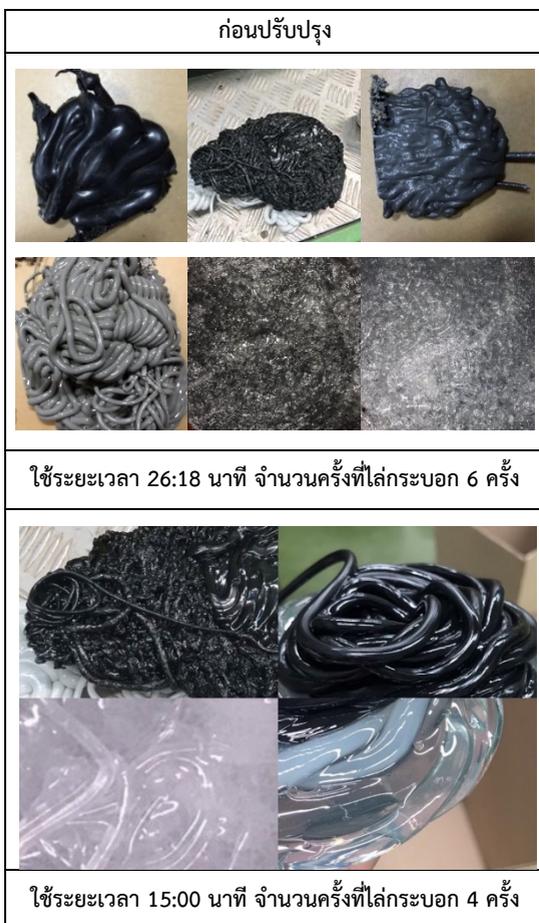
ตารางที่ 7 ลักษณะของเสียที่เกิดจากการไล่กระบอกสีใส

จากตารางที่ 7 แสดงการลักษณะของเสียที่เกิดจากการไล่กระบอกและระยะเวลาที่ใช้ในการไล่กระบอก ผู้วิจัยได้ทำการเก็บผลก่อนปรับปรุงโดยพนักงานใช้ระยะเวลาในช่วงไล่กระบอก 26:18 นาที ซึ่งโรงงานจะมีนโยบายในการปรับตั้งเครื่องจักรและทำการทดลองฉีดผลิตภัณฑ์ โดยมีระยะเวลาที่กำหนดคือ 30 นาที นั้นหมายถึง ระยะเวลา 08:30-09:00 นาที จึงเริ่มฉีดผลิตภัณฑ์ และหลังปรับปรุงใช้ระยะเวลา 15 นาที จำนวนครั้งการไล่กระบอกลดน้อยลงเหลือเพียง 4 ครั้ง นอกจากนี้ กลุ่มงานพลาสติกสีทั่วไป พนักงานก็ได้ใช้ระยะเวลาในการไล่กระบอกน้อยลง เช่นกัน

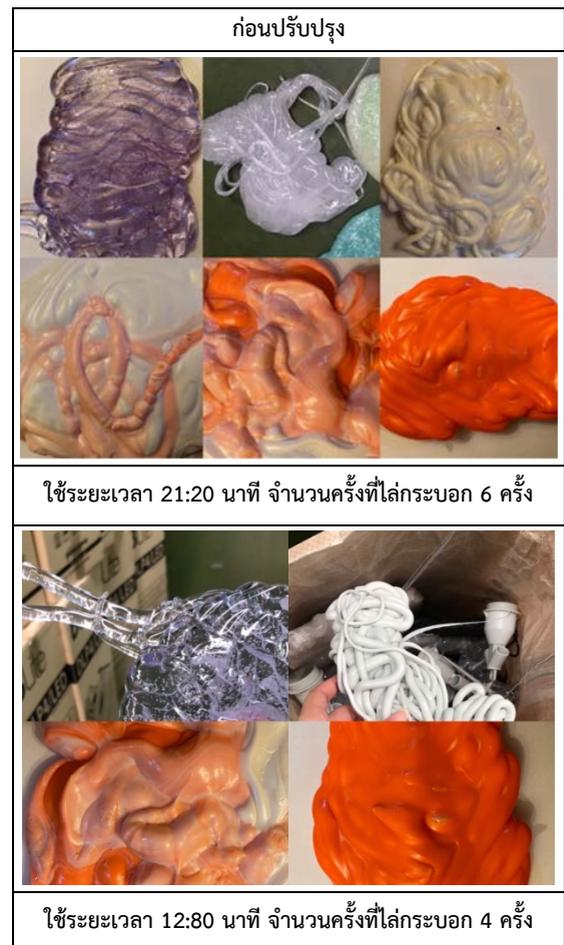
ตารางที่ 8 ลักษณะของเสียที่เกิดจากการไล่กระบอก

จากตารางที่ 8 แสดงการลักษณะของเสียที่เกิดจากการไล่กระบอกและระยะเวลาที่ใช้ในการไล่กระบอก โดยระยะเวลา ก่อนทำการปรับปรุงใช้เวลา 20:10 นาที

และหลังปรับปรุงใช้ระยะเวลา 12:80 นาที จำนวนครั้ง
การไล่กระบอกลดน้อยลงเหลือเพียง 4 ครั้ง
