## บทที่ 4

### ผลการทดลองและการวิเคราะห์

#### 4.1 อิทธิพลของตัวกวนรูปทรงกระบอกเกลียวขวาต่อความแข็งแรงแรงดึง

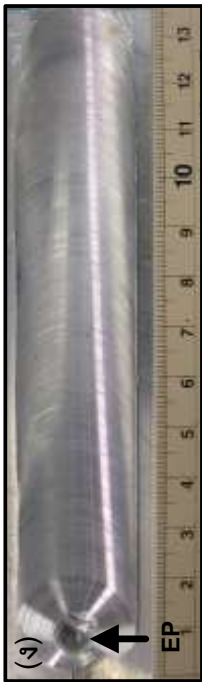
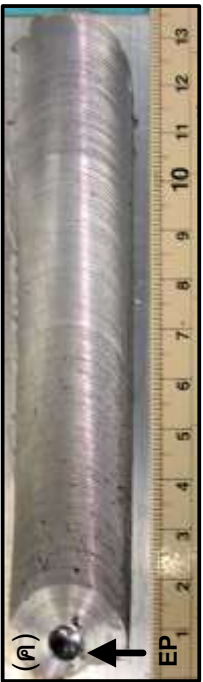
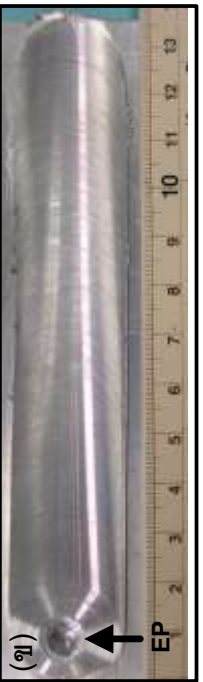
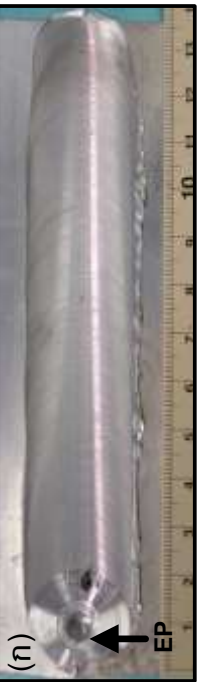
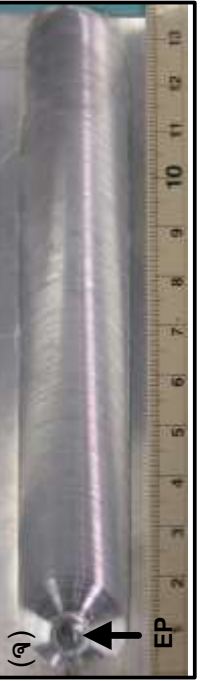
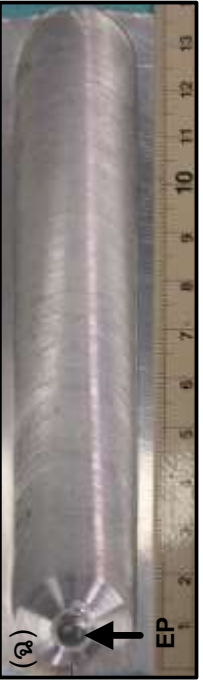
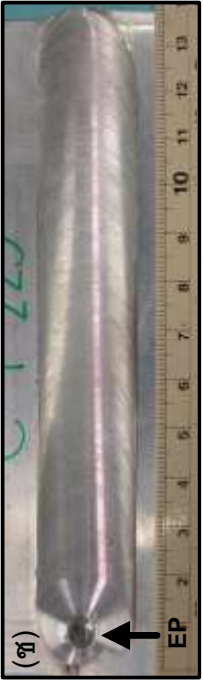
รูปที่ 4.1 ภาพนำร่องเชื่อมด้วยความถี่ความถี่ที่ความถี่ต่างกัน ความถี่ที่ความถี่ต่างกัน ค่า EP=จุดบัพที่จุดสุดท้าย และค่า WP=จุดบัพบนแนวเชื่อม (หน่วยสเกล: ซม.)

รูปที่ 4.1 แสดงผิวหน้าแนวเชื่อมที่ความเร็วเดินแนวต่างๆ พบว่าที่จุดสุดท้ายของแนวเชื่อมทุกๆ สภาวะปรากฏจุดบกพร่อง เป็นรูปกลมดั่งแสดงด้วยลูกศร และอักษร EP ที่หมายถึงจุดสุดท้าย (Endpoint) ซึ่งจุดบกพร่องแบบนี้จะเกิดที่ทุกๆ สภาวะของการเชื่อมด้วยการเสียดทานแบบกวน ไม่สามารถกำจัดออกได้ และเป็นข้อเสียของกระบวนการเชื่อมแบบนี้ ซึ่งรูช่องว่างสามารถที่จะอุดรูได้ด้วยกระบวนการเชื่อมอื่นๆ เช่น การเชื่อมอาร์คด้วยไฟฟ้า (Shield metal arc welding : SMAW) ได้ [23]

ดังนั้นจึงไม่จำเป็นต้องให้ความสำคัญกับจุดบกพร่องนี้ พิจารณาจุดอื่นๆ ของผิวหน้าแนวเชื่อม ไม่พบจุดบกพร่อง ผลการทดลองที่ได้นี้แตกต่างจากผิวหน้าแนวเชื่อมอลูมิเนียม 6063-T1 [20] ที่รายงานการเกิดจุดบกพร่อง ที่ค่าความเร็วเดินแนวเชื่อมที่เพิ่มขึ้นนั้นทำให้ได้ผิวหน้าแนวเชื่อมที่สมบูรณ์เป็นไปได้ยาก ความไม่สมบูรณ์เกิดขึ้นเริ่มจากจุดเริ่มต้นของแนวเชื่อมเป็นแนวยาว และมีความหนาแน่นและความยาวเพิ่มขึ้นเมื่อความเร็วเดินแนวเชื่อมเพิ่มสูงขึ้น การเกิดแนวเชื่อมที่มีความสมบูรณ์ในแนวเชื่อมที่เชื่อมด้วยตัวกวนวนขวานี้ คาดว่ามีสาเหตุเนื่องจากเมื่อพิจารณาทิศทางการ

หมุนของตัวกวน เห็นได้ว่าร่องเกลียวทำหน้าที่คล้ายกับร่องคายเศษของดอกสว่าน ในระหว่างการ กวนร่องเกลียวจะดึงเนื้อโลหะที่อยู่ในสภาวะอ่อนตัวขึ้นมาแล้วอัดชนกับบ่า (Shoulder) เนื้อโลหะ จะม้วนตัวลงไปเมื่อมีเนื้อโลหะชุดใหม่มาแทนที่ จึงไม่ทำให้เกิดจุดบกพร่องที่ผิวหน้า

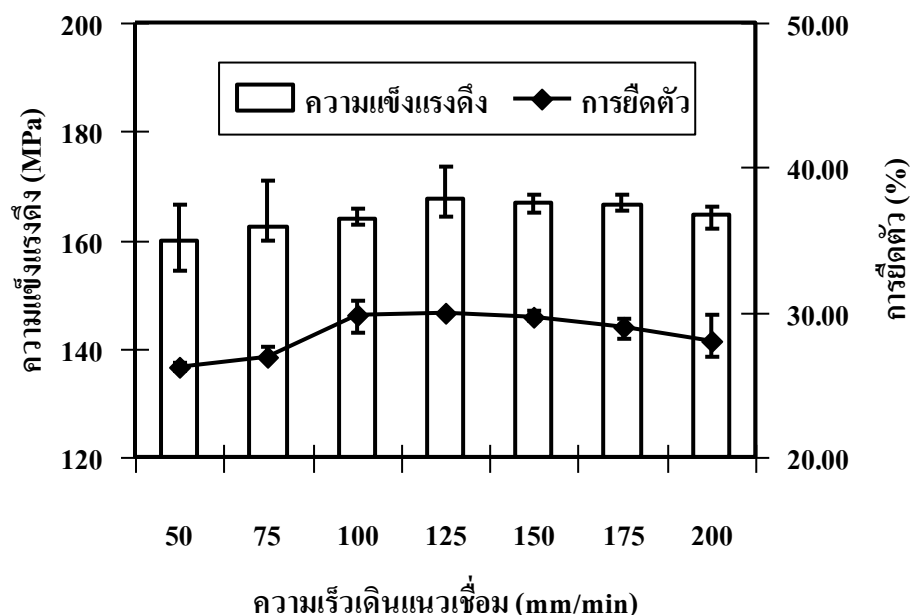
รูปที่ 4.2 ความสัมพันธ์ระหว่างความแข็งแรงดึง ร้อยละการยึดตัว และความเร็วเดินแนวเชื่อม ที่เชื่อมด้วยตัวกวนทรงเกลียวขวา

ชิ้นงานเชื่อมที่ได้นำไปทำการทดสอบความแข็งแรงดึงตามวิธีการที่ได้ออกแบบไว้ ผลการทดลองแสดงดังรูปที่ 4.2 พบว่าความแข็งแรงดึงของชิ้นทดสอบและค่าร้อยละการยืดตัว (%Elongation) ของชิ้นทดสอบมีค่าเพิ่มขึ้นจาก 50 ถึง 100 mm/min และมีค่าลดลงเมื่อความเร็วเดินแนวเชื่อม เพิ่มขึ้นจาก 125 ถึง 200 mm/min ความเร็วในการเชื่อม 100 mm/min มีค่าความต้านทานแรงดึงสูงสุด คือ 170 MPa มีค่าของเปอร์เซ็นต์การยืดตัวสูงสุดประมาณ 32 เปอร์เซ็นต์ ซึ่งตำแหน่งการพังทลาย หรือการฉีกขาดของชิ้นงานทดสอบแรงดึงทั้งหมด เกิดที่บริเวณกึ่งกลางของแนวเชื่อมดังแสดงในรูปที่ 4.3 โดยระยะการฉีกขาดที่ตำแหน่งประมาณ 10-15 มิลลิเมตรจากขอบผิวหน้าแนวเชื่อม ไม่มีสภาวะการเชื่อมใดๆ ที่แสดงการเกิดการพังทลายภายในบริเวณเนื้อโลหะเชื่อม ลักษณะเช่นนี้แสดงให้เห็นว่าสภาวะการเชื่อมใดๆ ในหัวข้อนี้สามารถทำให้ได้แนวเชื่อมที่มีความสมบูรณ์มากกว่าแนวเชื่อมที่เชื่อมด้วยตัวกวนทรงกระบอก [20]

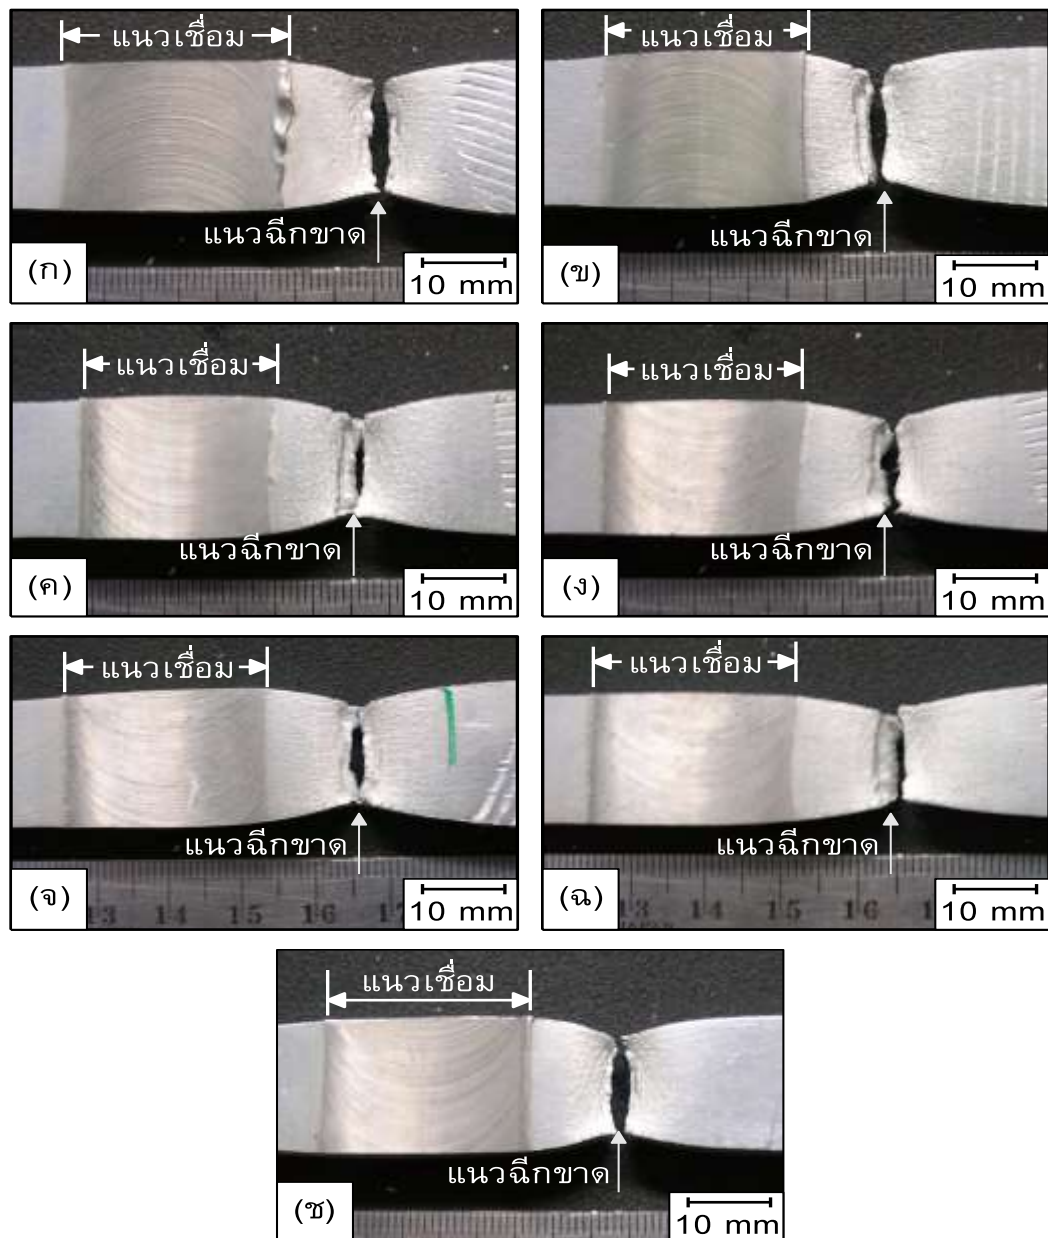
รูปที่ 4.3 ตำแหน่งการเกิดการพังทลายของชิ้นทดสอบแรงดึงที่เชื่อมด้วยตัวกวนทรงเกลียวขวา: (ก) 50 mm/min, (ข) 75 mm/min, (ค) 100 mm/min, (ง) 125 mm/min, (จ) 150 mm/min, (ฉ) 175 mm/min และ (ฮ) 200 mm/min.

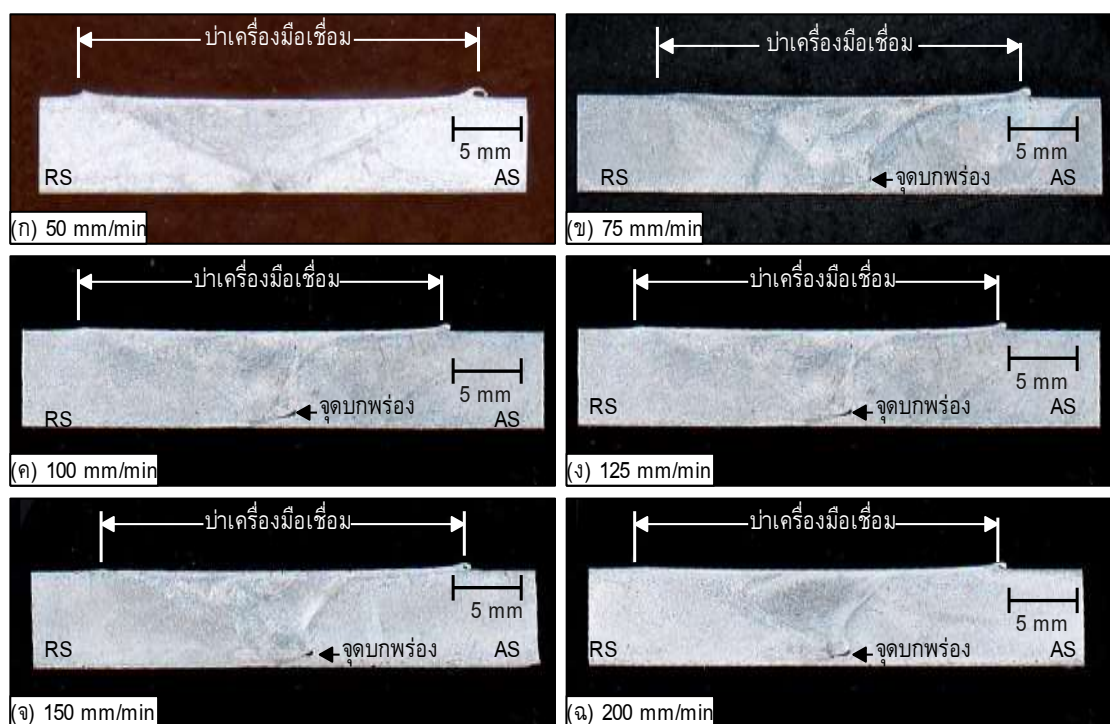
รูปที่ 4.4 โครงสร้างมหภาคของรอยต่อชนที่ความเร็วเดินแนวเชื่อมต่างๆ ที่เชื่อมด้วยตัวกวนเกลียว ขวา (RS คือ ด้านรียทที่ AS แสดงด้านแอดวานซึ่ง เส้นประแสดงแนวพังทลาย)

รูปที่ 4.4 แสดงโครงสร้างมหภาคของรอยต่อชนที่ความเร็วเดินแนวเชื่อมต่างๆ ที่เชื่อมด้วยตัวกวนเกลียวขวา เส้นประที่แสดงแนวการพังทลายของชิ้นทดสอบไม่มีแสดงในภาพถ่ายโครงสร้างมหภาคเหล่านี้ เนื่องจากตำแหน่งการพังทลายอยู่นอกห่างบริเวณแนวเชื่อมประมาณ 10-15 มม. ดังที่กล่าวมาแล้ว โครงสร้างมหภาคของรอยต่อแสดงความสมบูรณ์ที่ดีกว่ารอยเชื่อมที่เชื่อมด้วยตัวกวนทรงกระบอก [20] อย่างไรก็ตามสามารถตรวจสอบพบจุดบกพร่องขนาดเล็กๆ ในโครงสร้างจุลภาคดังแสดงในรูปที่ 4.4 (ข) ถึง (ง) ทำการวัดขนาดความกว้าง (ระยะ X) และความ

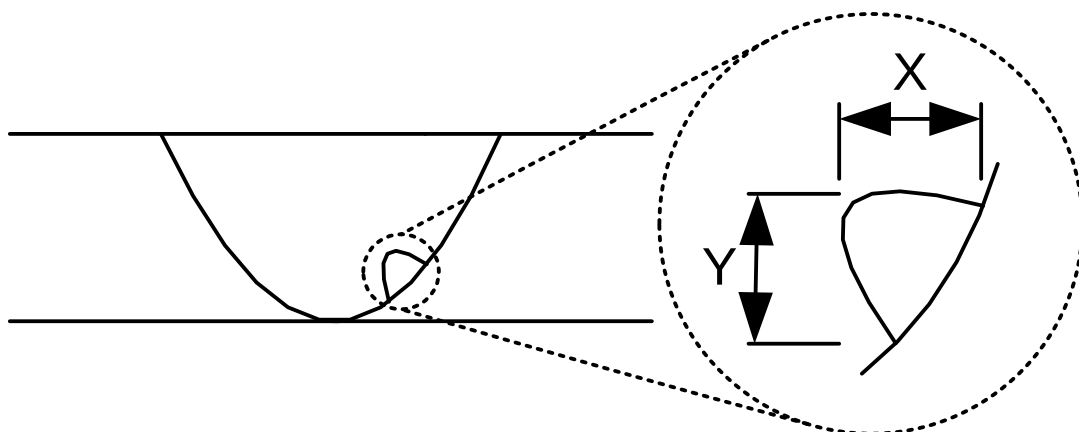
รูปที่ 4.5 ตำแหน่งการวัดขนาดจุดบกพร่องภายในโครงสร้างมหภาค

สูง (ระยะ Y) ของจุดบกพร่องดังแสดงในรูปที่ 4.5 ที่ทำการวัดผ่านมา และแสดงผลการวัดในรูปที่ 4.6 พบว่าขนาดของจุดบกพร่องที่ระยะ X และระยะ Y พบว่าที่ความเร็วเดินแนวเชื่อม 50 mm/min ไม่พบการเกิดจุดบกพร่องเกิดขึ้น ขณะที่จากความเร็วเดินแนวเชื่อมจาก 75-200 mm/min ขนาดของจุดบกพร่องมีแนวโน้มเพิ่มขึ้นเมื่อความเร็วในการเดินแนวเชื่อมเพิ่มขึ้น การเพิ่มขนาดของจุดบกพร่อง คาดว่าเกิดจากการเดินแนวเชื่อมที่เร็วเกินไปทำให้การเวลาในการเติม กัด หรืออัดอูมิเนียมลงสู่ตำแหน่งจุดบกพร่องมีไม่เพียงพอ อย่างไรก็ตามเมื่อเปรียบเทียบกับที่เกิดจุดบกพร่องในรอยเชื่อมที่เชื่อมด้วยตัวกวนทรงกระบอกและทรงกรวยที่ผ่านมา จุดบกพร่องที่เกิดขึ้นไม่ส่งผลต่อความแข็งแรงของรอยเชื่อม เนื่องจากตำแหน่งการพังทลายไม่ได้เกิดผ่านจุดบกพร่องนี้แต่เกิดที่บริเวณแผ่นอูมิเนียมระยะประมาณ 10-15 มม. จากขอบของบ่าแนวเชื่อม ผลการทดลองเบื้องต้นสามารถทำให้ทราบตัวแปรที่ทำให้เกิดแนวเชื่อมที่มีความแข็งแรงมากกว่าวัสดุที่ใช้ในการเชื่อม แต่ปัญหาการเกิดจุดบกพร่องยังคงอยู่ จึงจำเป็นต้องปรับปรุงวิธีการเชื่อมเพื่อให้ได้แนวเชื่อมที่แข็งแรงและสมบูรณ์ต่อไป

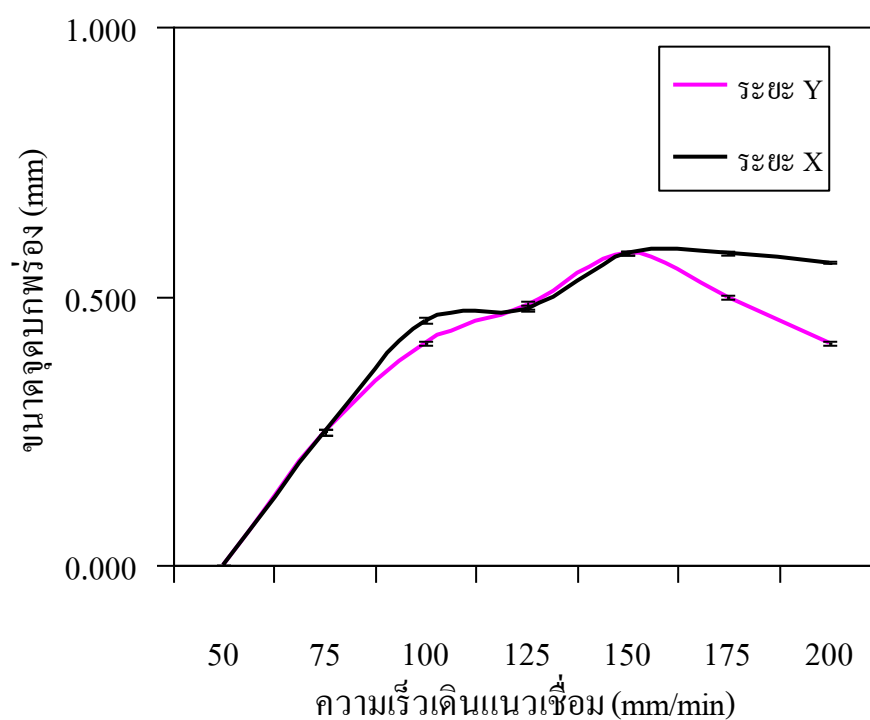
รูปที่ 4.6 ขนาดจุดบกพร่องในเนื้อโลหะเชื่อมที่เชื่อมด้วยตัวกวนทรงกระบอกเกลียวขวา

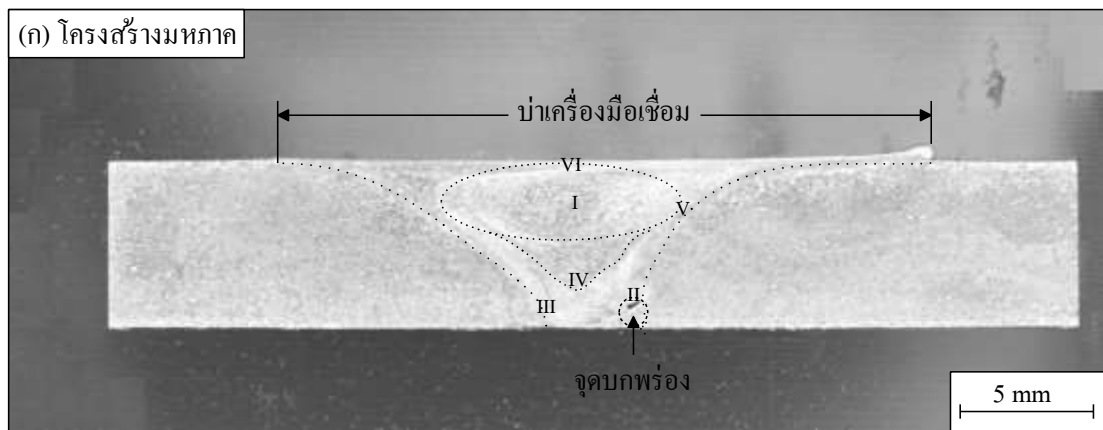
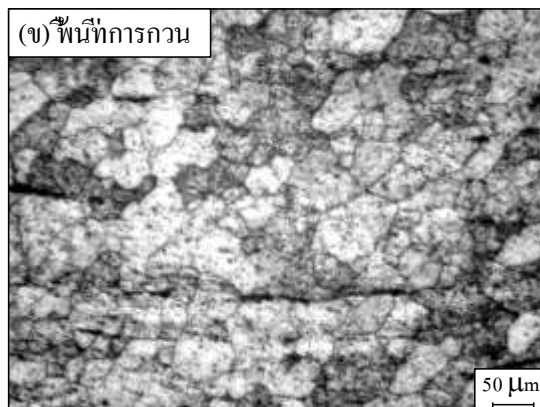
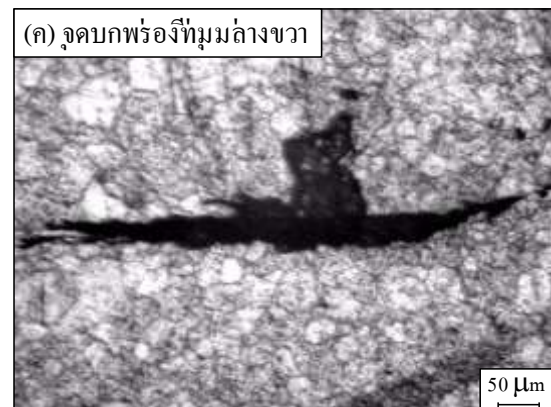
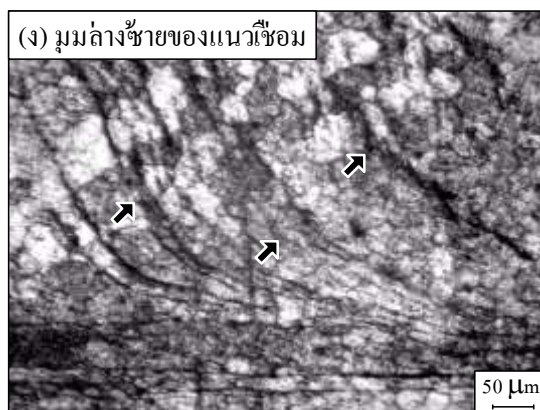
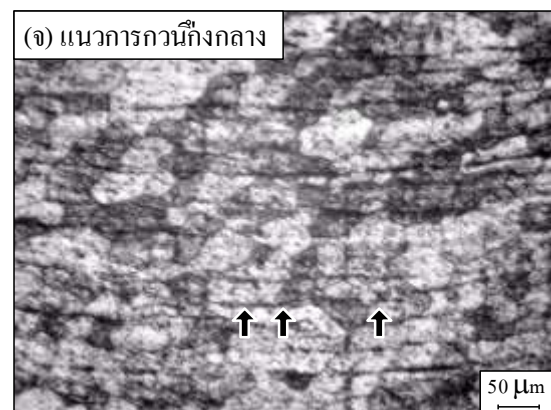
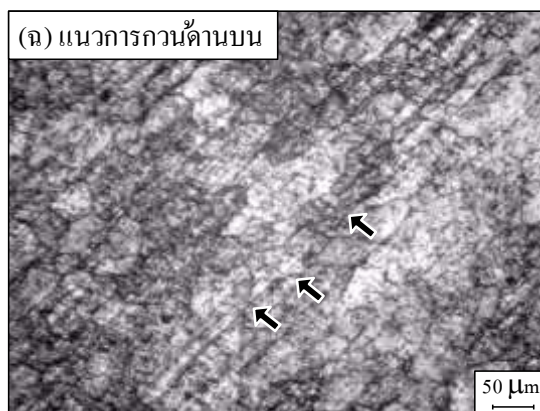
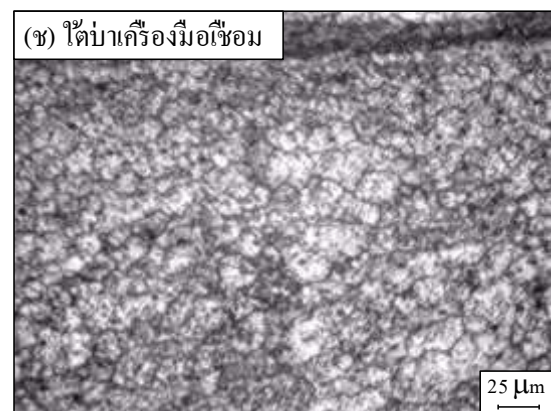
รูปที่ 4.7 ภาพถ่ายโครงสร้างมหภาคและจุลภาคชิ้นงานเชื่อมด้วยตัวกวนทรงกระบอกเกลียวขวา และความเร็วเดินแนว 100 mm/min

รูปที่ 4.7 (ก) แสดงโครงสร้างมหภาคของชิ้นงานที่เชื่อมด้วยตัวกวนเกลียวขวาที่แสดงจุดบกพร่องที่มุมด้านล่างขวาด้านแอดวานซ์ของชิ้นงานเชื่อม โครงสร้างมหภาคของชิ้นงานสามารถแบ่งออกเป็นพื้นที่ต่างๆ คือ พื้นที่ของโลหะอูมิเนียมที่ไม่เกิดการเปลี่ยนแปลง พื้นที่การกวน (Stir zone) หรือพื้นที่ทั้งหมดในเส้นประ และพื้นที่นั๊กเกต (Nugget zone) ที่แสดงด้วยเส้นประวงรี การเกิดความแตกต่างดังกล่าวของพื้นที่ คาดว่าเกิดจากการจัดเรียงของเม็ดเกรนในโครงสร้างจุลภาคที่แตกต่างกัน ทำการตรวจสอบโครงสร้างจุลภาคที่ตำแหน่งต่างๆ ของแนวเชื่อมพบว่า ที่พื้นที่กึ่งกลางของนั๊กเกตตำแหน่งที่ I ดังแสดงในรูปที่ 4.7 (ข) เม็ดเกรนที่ได้มีลักษณะเม็ดกลมมนที่มีขนาดที่ค่อนข้างสม่ำเสมอ เม็ดเกรนที่มีความละเอียดและรูปร่างที่กลมมนขึ้นนี้เกิดจากกระบวนการเชื่อมด้วยการเสียดทานแบบกวนนี้ก่อให้เกิดผลึกเกรนใหม่ (Dynamic Recrystallization) ของอูมิเนียมขึ้น [6] อย่างไรก็ตามการตรวจสอบการก่อผลึกเกรนใหม่นี้ไม่ได้รายงานไว้ในการศึกษาครั้งนี้ ทำการวัดขนาดเกรนด้วยวิธีการลากเส้นตัดผ่านเกรน (Linear Interception) ตามมาตรฐาน ASTM E112 [25] พบว่ามีขนาดเกรนเฉลี่ยประมาณ  $19.25\ \mu\text{m}$  และเมื่อเปรียบเทียบกับเม็ดเกรนบริเวณพื้นที่นั๊กเกตของการเชื่อมด้วยตัวกวนเกลียวขวาที่ความเร็วเดินแนวเชื่อมต่างๆ พบว่าขนาดเม็ดเกรนมีขนาดที่เปลี่ยนแปลงไปตามการเปลี่ยนแปลงของความเร็วในการเดินแนวเชื่อม ค่าความเร็วเดินแนวเชื่อมที่เพิ่ม ทำให้ขนาดเม็ดเกรนเฉลี่ยมีค่าที่เล็กลงดังแสดงในรูปที่ 4.8

รูปที่ 4.7 (ค) แสดงโครงสร้างจุลภาคของแนวเชื่อมที่บริเวณมุมด้านล่างขวาด้านแอดวานซ์ซึ่งตำแหน่งที่ II ที่แสดงขอบเขตระหว่างพื้นที่รับอิทธิพลจากความร้อนจากการเชื่อม (Heat Affected Zone: HAZ) และพื้นที่ที่เกิดการกวนด้วยเครื่องมือเชื่อม ที่บริเวณ HAZ นั้น พบว่าขนาดและรูปร่างของเม็ดเกรนมีรูปร่างที่ไม่เป็นระเบียบไม่กลมมน ลักษณะของจุดบกพร่องที่มีมิติด้านแกน Y ที่มีขนาดที่เล็กลงเมื่อเปรียบเทียบกับจุดบกพร่องในรอยเชื่อมที่เชื่อมด้วยตัวกวนทรงกระบอก [20] ซึ่ง

รูปที่ 4.7 (ง) แสดงโครงสร้างจุลภาคของชิ้นงานเชื่อมบริเวณมุมล่างซ้ายตำแหน่งที่ III แสดงแนวเส้นสีดำของอลูมิเนียม (แสดงด้วยลูกศร) ที่เกิดจากการกวนของตัวถ่วงทรงเกลียวขวา แนวเส้นสีดำแสดงให้เห็นความแตกต่างของแนวเชื่อม ที่อลูมิเนียมถูกบังคับให้เคลื่อนที่ได้ดีกว่าตัวถ่วงทรงกระบอกและทรงกรวยที่ทำการเชื่อมในหัวข้อที่ผ่านมา และคาดว่าเป็นเหตุผลที่ทำให้แนวเชื่อมมีค่าความแข็งแรงเพิ่มสูงขึ้น จนกระทั่งแนวเชื่อมเกิดการร้าวที่บริเวณโลหะหลักรูมิเนียม แนวเส้นสีดำที่เกิดจากการกวนของตัวถ่วงทรงเกลียวนี้ สามารถพบได้ในพื้นที่ส่วนใหญ่ของพื้นที่การกวน ดังแสดงด้วยลูกศรในรูปที่ 4.7 (จ) ตำแหน่งที่ IV ซึ่งเป็นขอบเขตของพื้นที่ที่นักเกดที่มีลักษณะเป็นวงรีอยู่กึ่งกลางของแนวเชื่อม หรือในรูปที่ 4.7 (ฉ) ตำแหน่งที่ V ซึ่งเป็นขอบเขตระหว่างพื้นที่การกวนกับโลหะหลักรูมิเนียมที่แสดงแนวเส้นสีดำที่เกิดจากการกวนอย่างเด่นชัด ขณะที่ขนาดเม็ดเกรนของแนวเชื่อมบริเวณภายใต้เครื่องมือเชื่อม หรือพื้นที่บริเวณเกือบผิวหน้าของแนวเชื่อม ดังแสดงในรูปที่ 4.7 (ซ) ตำแหน่งที่ VI มีขนาดที่เล็ก ละเอียดย และสม่ำเสมอ คล้ายกับเม็ดเกรนบริเวณนี้ของแนวเชื่อมที่เชื่อมด้วยตัวถ่วงทรงกระบอก ทรงกรวยในหัวข้อที่ผ่านมา

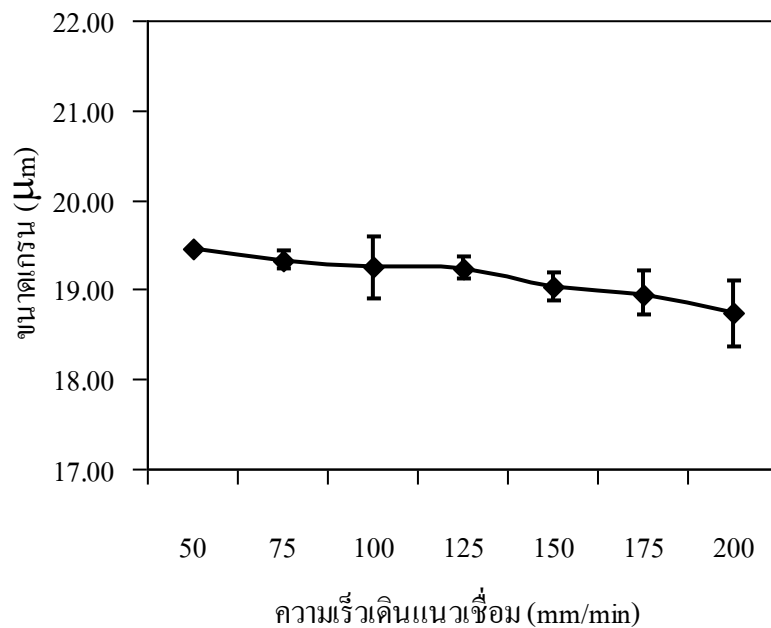
รูปที่ 4.8 การเปลี่ยนแปลงขนาดเม็ดเกรนรอยต่อที่เชื่อมด้วยตัวถ่วงรูปทรงกระบอกเกลียวขวา
