#### 4.2 อิทธิพลของตัวกวนรูปทรงกระบอกเกลียวซ้ายต่อความต้านทานแรงดึง

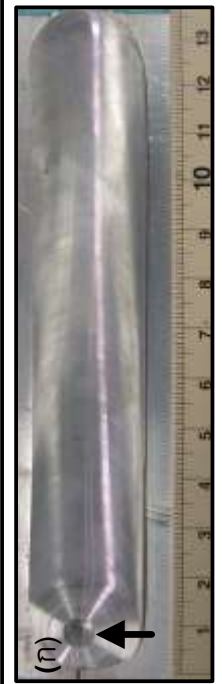
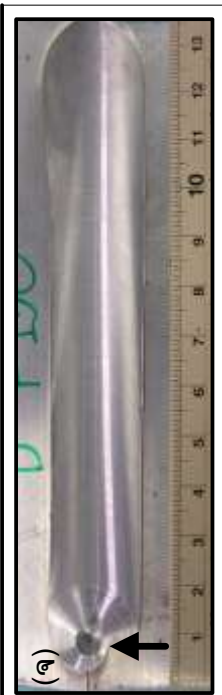
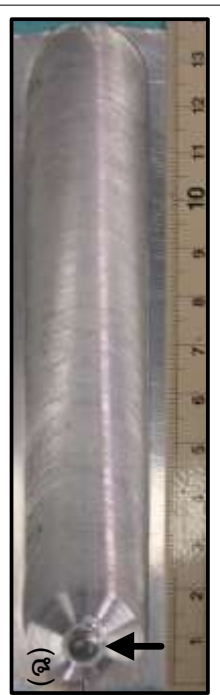
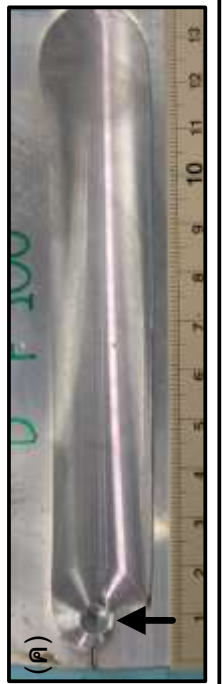
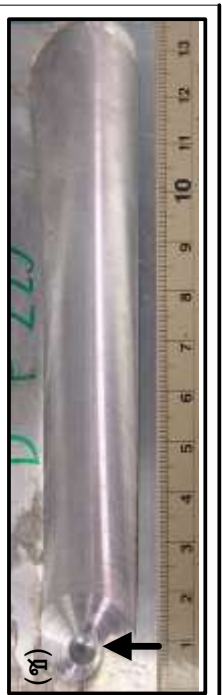
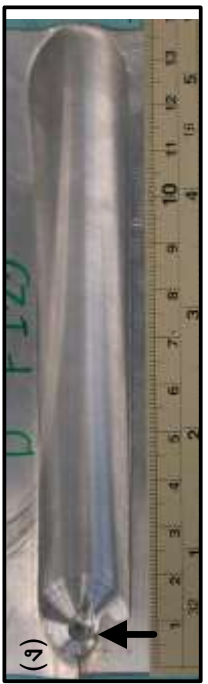
รูปที่ 4.9 ผิวหน้ารอยเชื่อมด้วยตัวความทงกระบอกเกลียวซ้ายที่ความเร็วเดินแนวต่างๆ ค่า EP=จุดบัพร่องที่จุดสุดท้าย

และค่า WP=จุดบัพร่องบนแนวเชื่อม (หน่วยสเกล: ซม.)

รูปที่ 4.9 แสดงผิวหน้าแนวเชื่อมอลูมิเนียมที่ความเร็วเดินแนวเชื่อมต่างๆ ที่เชื่อมด้วยตัวกวนทรงเกลียวซ้าย เช่นเดียวกันกับการเชื่อมด้วยตัวกวนที่ผ่านมา พบว่าที่จุดสุดท้ายของแนวเชื่อมทุกสภาวะยังคงมีจุดบกพร่องเป็นรูกลมที่จุดสุดท้ายดังแสดงด้วยลูกศร ขณะที่จุดอื่นๆ ของผิวหน้าแนวเชื่อม ไม่ปรากฏจุดบกพร่องหรือความไม่สมบูรณ์เกิดขึ้น ความสมบูรณ์ของผิวหน้าแนวเชื่อมนี้ คาดว่าเกิดจากตัวกวนทรงเกลียวซ้ายนั้น สามารถกวนให้อลูมิเนียมเคลื่อนที่ไปในทิศทางที่เกิดการกวนที่รุนแรงขึ้นคล้ายกับตัวกวนทรงเกลียวขวา ทำให้อลูมิเนียมสามารถเคลื่อนที่ได้อย่างต่อเนื่อง และเกิดการเติมเต็มของอลูมิเนียมภายใต้เครื่องมือได้ดีขึ้น และในรายงานวิจัยนี้สามารถสรุปได้ว่า ตัวกวนทรงเกลียวขวา และทรงเกลียวซ้ายสามารถทำให้เกิดแนวเชื่อมที่มีผิวหน้าแนวเชื่อมที่สมบูรณ์ได้ดีกว่า แนวเชื่อมที่เชื่อมด้วยตัวกวนทรงกระบอก [20] ผลที่ได้นี้คาดว่าเกิดจากเนื่องจากการกวนอลูมิเนียม และการไหลอลูมิเนียมภายใต้เครื่องมือเชื่อมมีความรุนแรงมากกว่าและมีความต่อเนื่องมากกว่า
