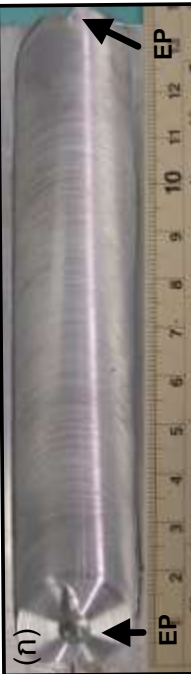
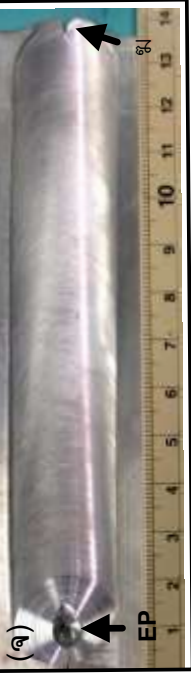
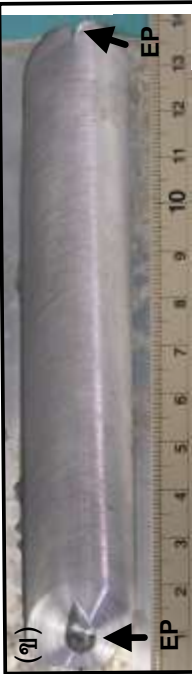
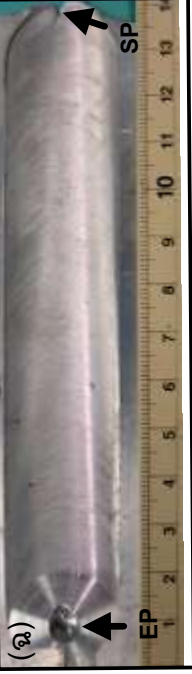
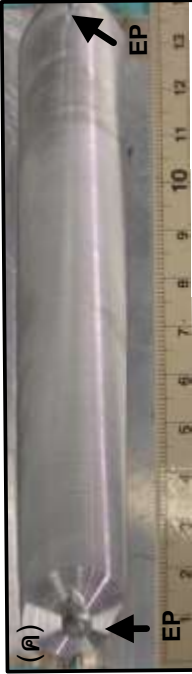
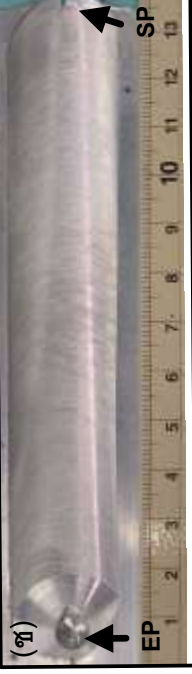
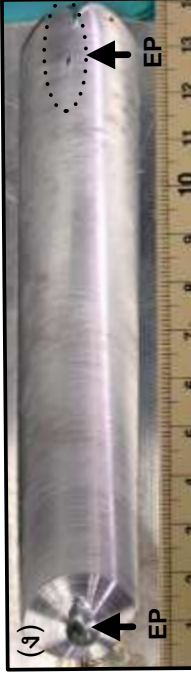
รูปที่ 4.14 ภาพรอยเชื่อมด้วยตัวความทงกรเกลียวที่ความเร็วเดินแนวต่างๆ ค่า EP=จุดบกพร่องที่จุดสุดท้าย และค่า SP=จุดบกพร่องบนแนวเชื่อม (หน่วยสเกล: ซม.)

รูปที่ 4.14 แสดงผิวหน้าแนวเชื่อมอลูมิเนียมที่ความเร็วเดินแนวเชื่อมต่างๆ ที่เชื่อมด้วยตัวกวนทรงกรวยเกลียวขวา พบว่าที่จุดสุดท้ายของแนวเชื่อมทุกๆ สภาพจะปรากฏจุดบกพร่องเป็นรูปกลมดั่งแสดงด้วยลูกศรและอักษร EP คล้ายกับผิวหน้าแนวเชื่อมที่เชื่อมด้วยตัวกวนทรงกระบอกเกลียวขวา และซ้ายดังเสนอในหัวข้อที่ผ่านมา พิจารณาจากจุดสุดท้าย (EP) ไปถึงจุดเริ่มต้น (SP) หรือจากซ้ายไปขวาในหน้ากระดาษ พบว่าไม่พบจุดใดๆ บนผิวหน้าแนวเชื่อมระหว่างจุดสุดท้ายและจุดเริ่มต้น อย่างไรก็ตามเมื่อพิจารณาที่จุดเริ่มต้น พบว่าเกิดจุดบกพร่องเป็นแนวยาวประมาณ 4-5 มม. ที่จุดเริ่มต้นดังแสดงด้วยลูกศรและตัวอักษร SP และมีขนาดยาวสูงสุดที่ความเร็วเดินแนวเชื่อม 125 mm/min ลักษณะจุดบกพร่องที่เกิดขึ้นนี้คาดว่าเกิดจากการเริ่มต้นกดตัวกวนลงบนแผ่นอลูมิเนียมที่ใกล้กับขอบของรอยต่อมากเกินไปทำให้ไม่สามารถเติมอลูมิเนียมลงไปได้สมบูรณ์ อย่างไรก็ตามในการทดลองนี้ไม่ได้ทำการพิจารณาโดยละเอียดถึงสาเหตุที่ทำให้เกิดจุดบกพร่องนี้ และเมื่อนำชิ้นทดสอบไปทำการเตรียมชิ้นทดสอบนั้น จุดดังกล่าวอยู่ที่บริเวณหัวท้ายนั้นถูกตัดออกไป และไม่ได้นำมาทำการวิเคราะห์ต่อไป
