รายงานฉบับสมบูรณ์

งานวิจัยเรื่อง การพัฒนาเหล็กกล้าไร้สนิมให้มีความแข็งแรงสูง

คณะวิศวกรรมศาสตร์ มหาวิทยาลัยเทคโนโลยีพระจอมเกล้าธนบุรี

(ภาษาอังกฤษ) Development of high strength, wear and corrosion resistant stainless steel

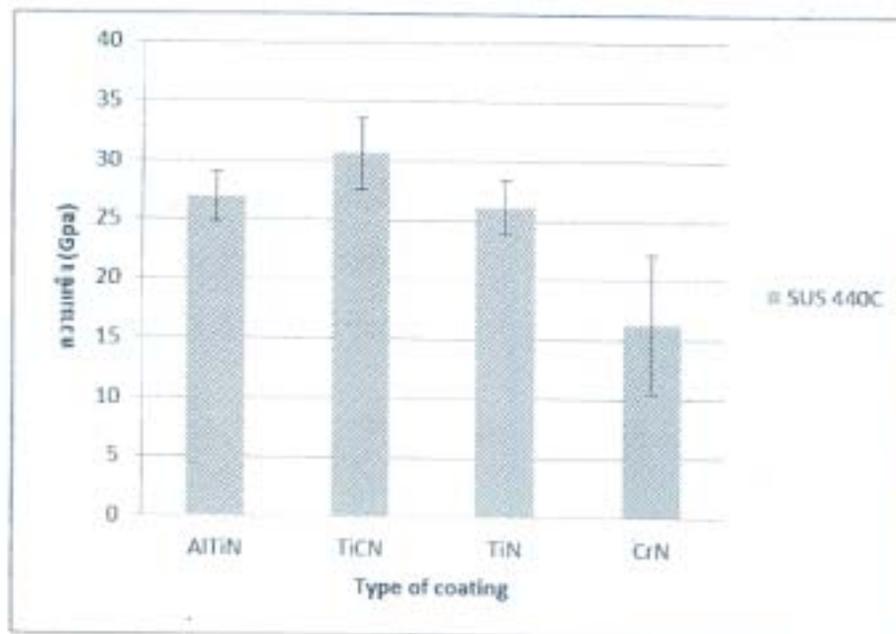
รูปที่ 1.1.2 ค่าความแข็งของผิวเคลือบต่าง ๆ บนวัสดุ SUS 440C

ตัวแปรที่สำคัญอีกอย่างหนึ่งจำเป็นต้องทดสอบคือการทดสอบความแข็งและความยืดหยุ่นที่ผิวโดยทดสอบด้วยเครื่องทดสอบ Nanoindentation โดยผลการทดสอบแสดงในรูปแบบที่ 1.1.2 และ 1.1.3 ตามลำดับ

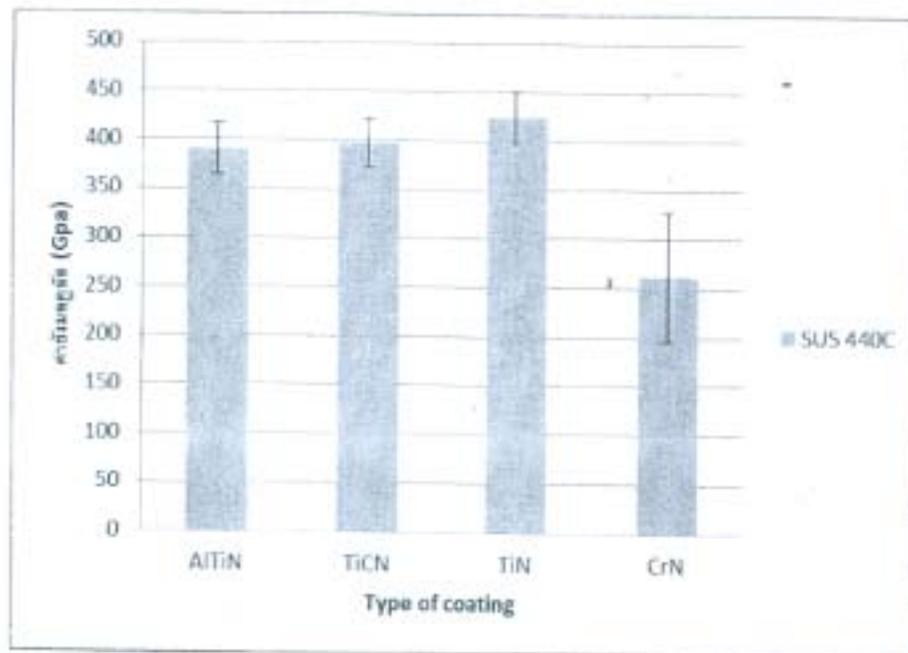
รูปที่ 1.1.3 ค่ามอดูลัสของผิวเคลือบต่าง ๆ บนวัสดุ SUS 440C

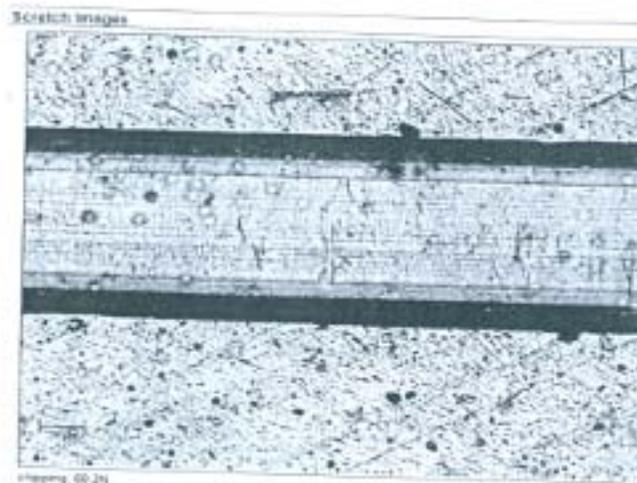
รูปที่ 1.1.4 แสดงบริเวณผิวเคลือบ CrN เริ่มมีการแตกบริเวณขอบของรอยขีด

โดยแรงที่ก่อให้เกิดการเสียหายครั้งแรกและแรงสูงสุดที่ทำให้ผิวเคลือบเสียหายสูงสุดแสดงในตารางที่ 2 โดยภาพแสดงลักษณะการเสียหายที่แรงที่เกิดการเสียหายครั้งแรกและครั้งสุดท้ายแสดงในรูปที่ 1.1.4-1.1.11 โดยในอุตสาหกรรมสาร์ดิสก์สิ่งที่สำคัญคือการเกิดอนุภาคปนเปื้อนซึ่งทำให้ไม่สามารถยอมรับการเสียหายตั้งแต่ครั้งแรกที่ก่อให้เกิดอนุภาคปนเปื้อนดังนั้นแรงที่ก่อให้เกิดการเสียหายครั้งแรกและรูปแบบการเสียหายจึงมีความสำคัญอย่างยิ่ง

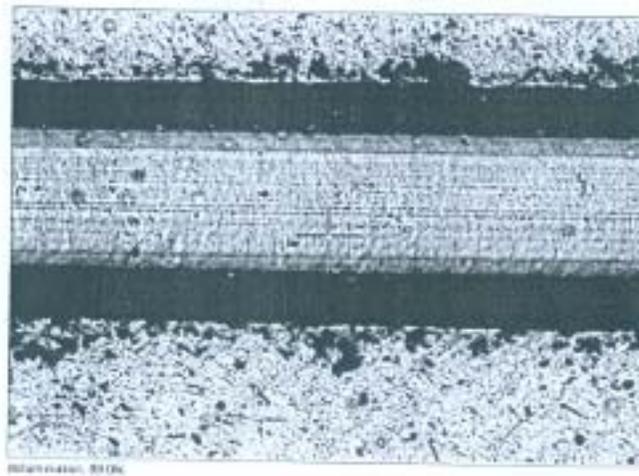
รูปที่ 1.5 แสดงบริเวณผิวเคลือบCrNที่แรงกระทำสูงสุด

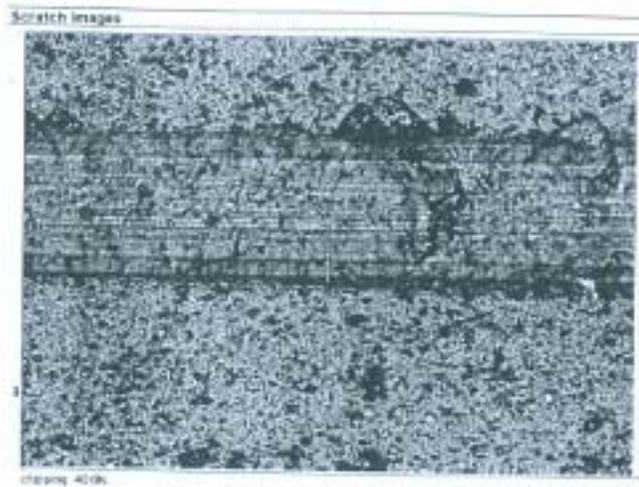
รูปที่ 1.6 แสดงบริเวณผิวเคลือบTiCNเริ่มมีการแตกบริเวณขอบของรอยขีด

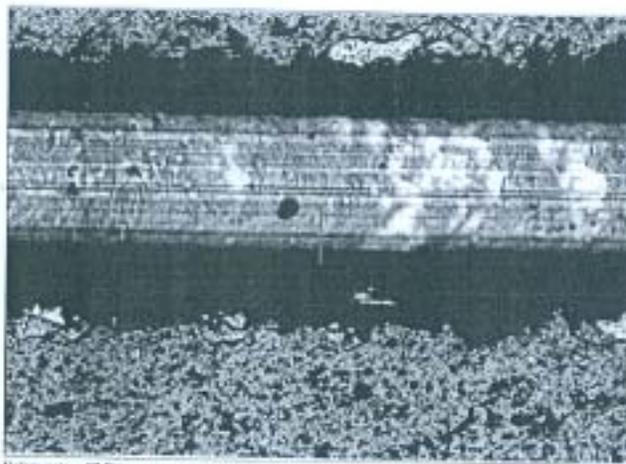
รูปที่ 1.7 แสดงบริเวณผิวเคลือบTiCNที่แรงกระทำสูงสุด

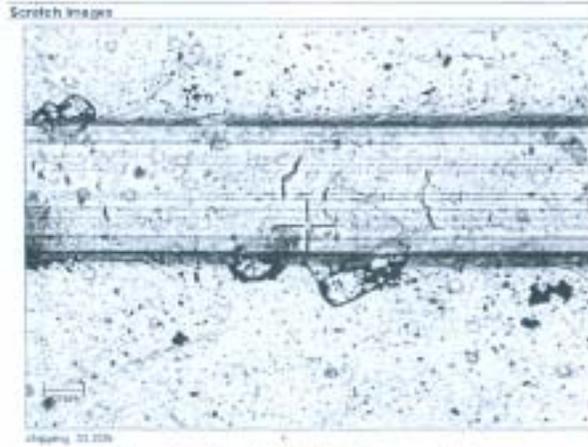
รูปที่ 1.1.8 แสดงบริเวณผิวเคลือบ TiN เริ่มมีการแตกบริเวณขอบของรอยขีด

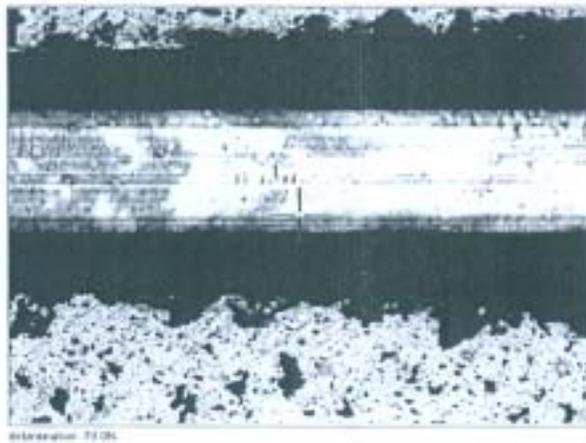
รูปที่ 1.1.9 แสดงบริเวณผิวเคลือบ TiN เริ่มมีการหลุดออก ซึ่งแรงกระทำสูงสุด

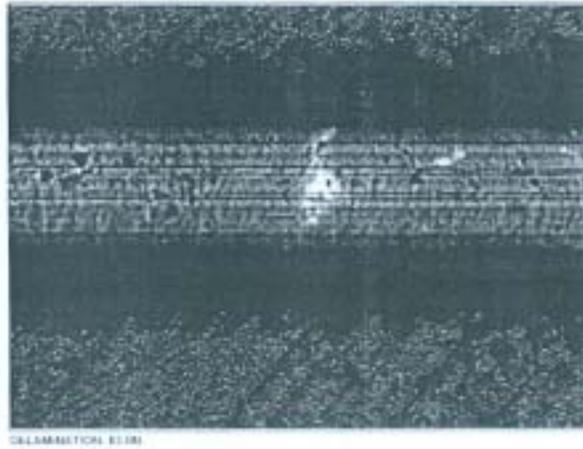
รูปที่ 1.1.11 แสดงบริเวณผิวเคลือบAlTiNที่แรงกระทำสูงสุด

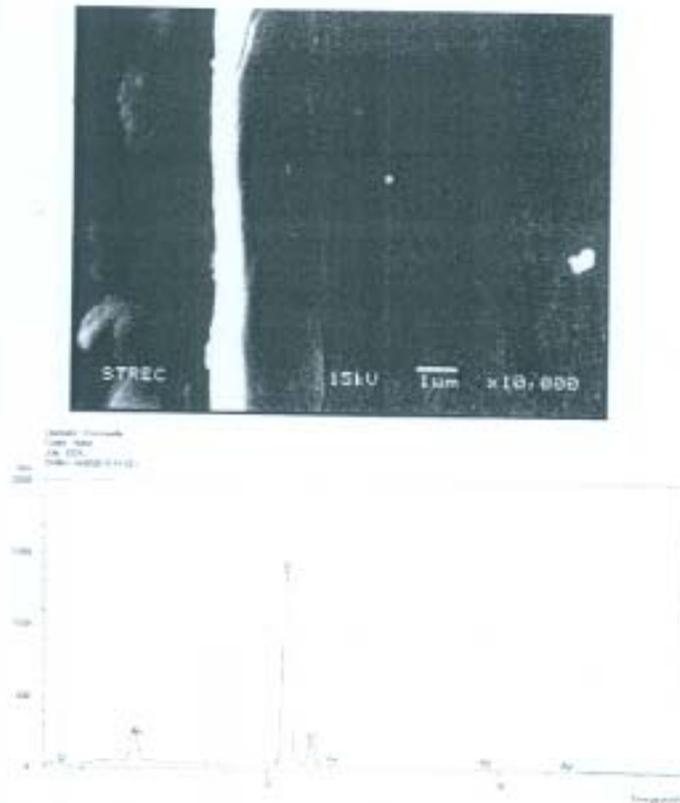
รูปที่ 1.1.16 แสดง โครงสร้าง และลักษณะของผิวเคลือบ/องค์ประกอบของธาตุ Cr-N

การวิเคราะห์โดยเครื่องSEM เพื่อวิเคราะห์ธาตุและโครงสร้างของผิวเคลือบ โดยใช้เทคนิค X-Ray Diffraction (XRD) โดยผลการวิเคราะห์แสดงในรูปที่ 1.1.16-1.1.17 และตารางที่ 2 โดยพบว่าผิวเคลือบทั้งสองมีลักษณะพื้นนุ่มและสม่ำเสมอ โดยมีรอยตำหนิกระจายอยู่ในผิวเคลือบ ซึ่งหากมีการพัฒนากระบวนการเคลือบเพื่อลดรอยตำหนิเหล่านี้จะส่งผลให้ผิวเคลือบมีคุณภาพที่ดียิ่งขึ้น นอกจากนี้ปริมาณของธาตุประกอบต่างๆยังสามารถใช้เป็นแนวทางในการปรับสัดส่วนธาตุประกอบซึ่งย่อมส่งผลโดยตรงต่อสมบัติทางกลอีกด้วย

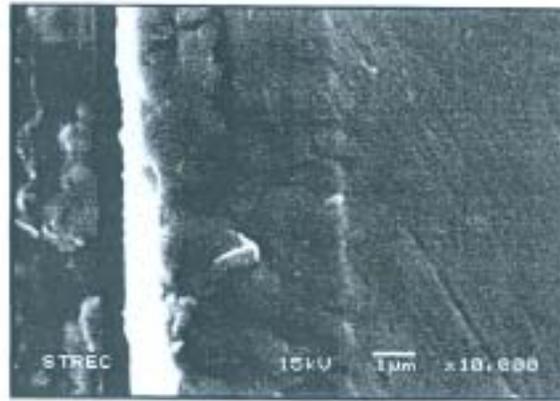
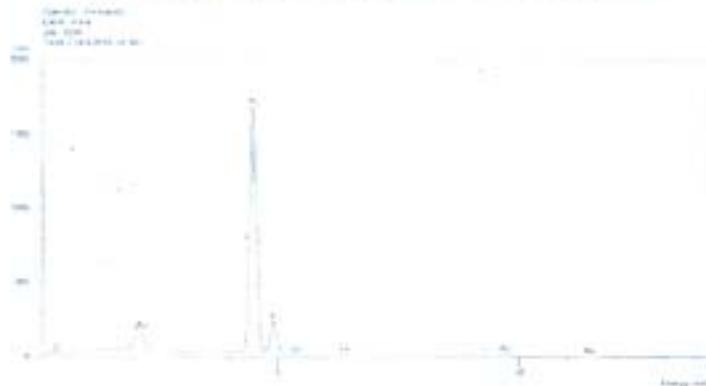
รูปที่ 1.17 แสดง โครงสร้างและลักษณะ ของผิวเคลือบ/องค์ประกอบของธาตุ-TiCN

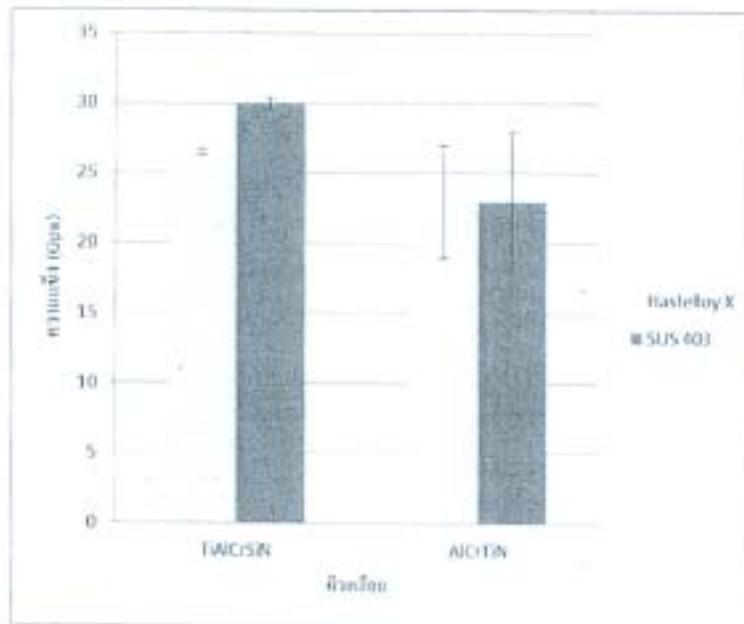
รูปที่ 1.2.2 ค่าความแข็งของผิวเคลือบของวัสดุตั้งต้น Hastelloy X และ SUS 403

ผิวเคลือบ AlCrTiN และ TiAlCrSiN ที่ถูกเคลือบลงบนชิ้นงานทดสอบ Hastelloy X และ SUS 403 นำมาทดสอบความแข็งและค่า Young's Modulus ด้วยเครื่องมือทดสอบ Nano Indentation โดยผลการทดสอบแสดงในรูปที่ 1.2.2 และ 1.2.3

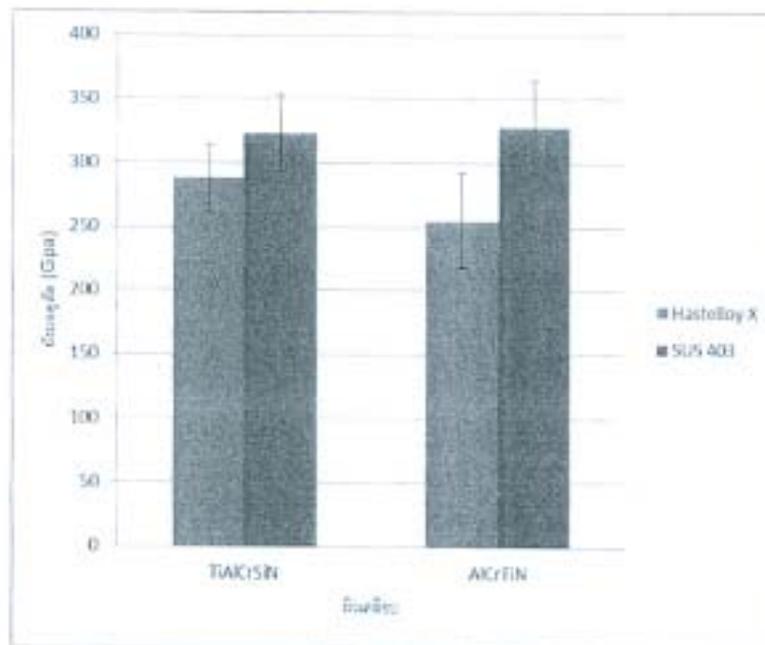
รูปที่ 1.2.3 ค่า Young's Modulus ของผิวเคลือบของวัสดุตั้งต้น Hastelloy X และ SUS 403

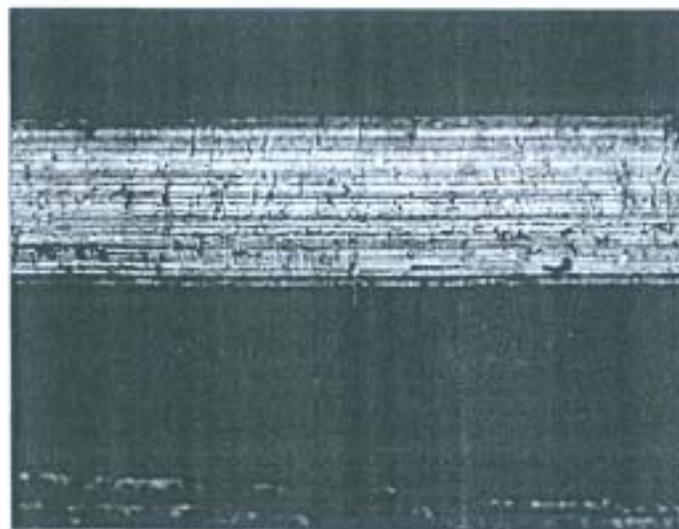
รูปที่.2.5 แสดงบริเวณผิวเคลือบ AlCrTiN บน Hastelloy X ที่แรงกระทำสูงสุด

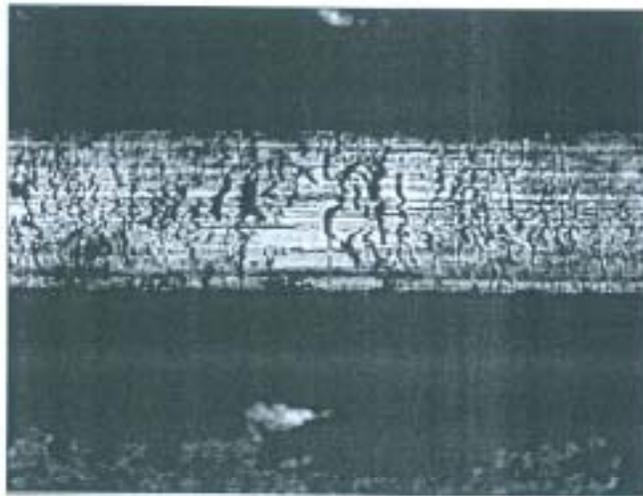
รูปที่ 2.7 แสดงบริเวณผิวทึบสีเงิน AICrTiSiN บน Hastelloy X เวิร์นมีลักษณะหลุดออก ที่แรงกระทำสูงสุด

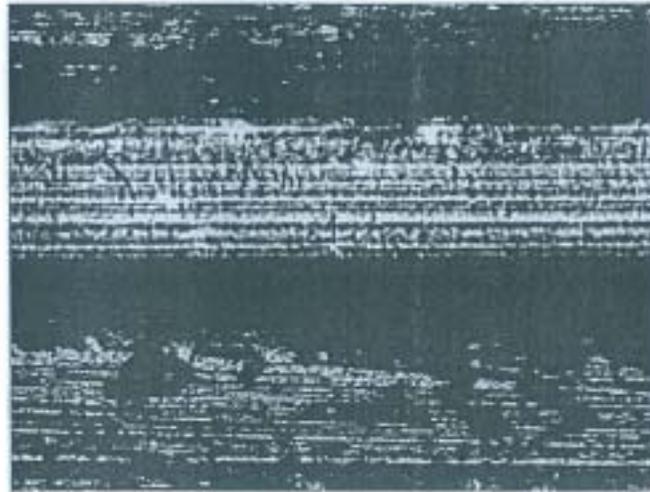
รูปที่ 1.2.8 แสดงบริเวณผิวเคลือบ AICrTiN บน SUS403 ที่เริ่มมีการหลุดออก

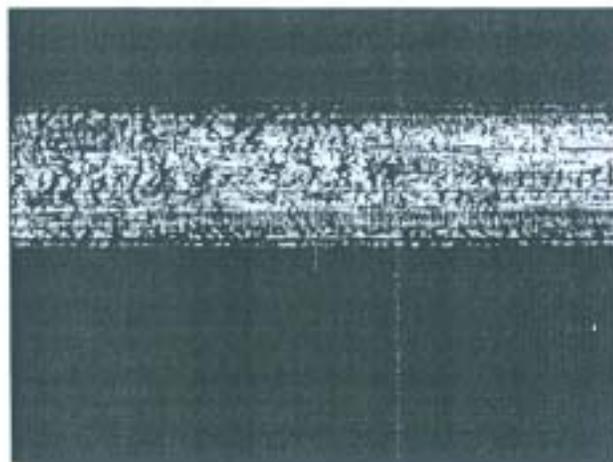
รูปที่ 1.2.9 . แสดงบริเวณผิวเคลือบ AICrTiN บน SUS403 ที่เริ่มกรรทำสูงสุด

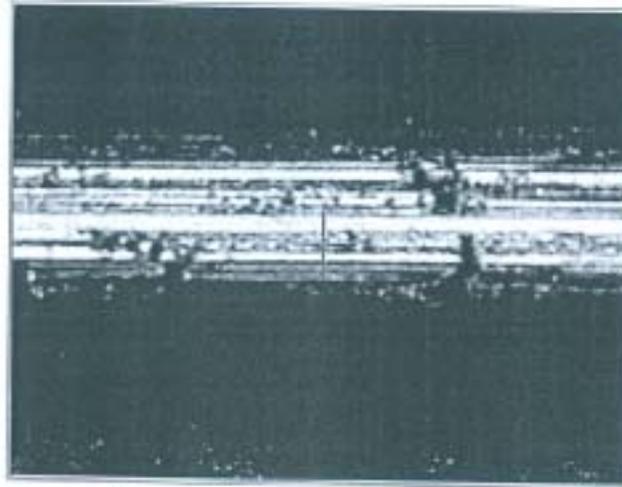
รูปที่ 1.2.11 แสดงบริเวณผิวเคลือบผิวเคลือบ TiAlCrSiN บน SUS 403 เริ่มมีการหลุดออก ที่แรงกระทำสูงสุด

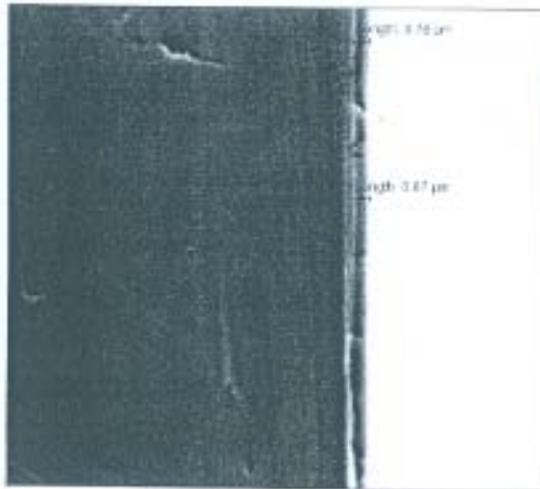
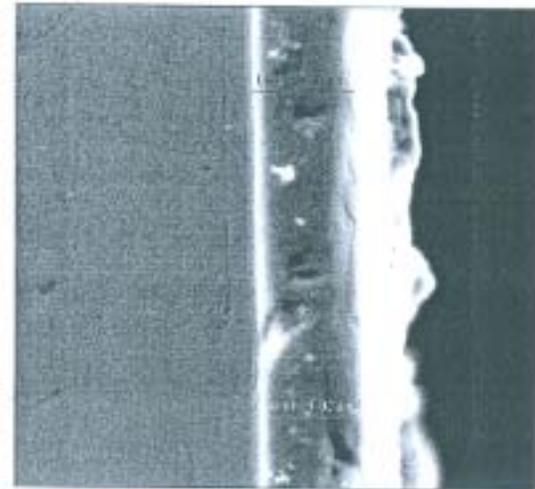
ผิวเคลือบ TiAlCrSiN

ผิวเคลือบ AlCrTiN

รูปที่ 1.2.12 ภาพแสดงหน้าตัดของผิวเคลือบบนชิ้นงานทดสอบ Hastelloy X

ส่วนผสมทางเคมีของชิ้นงาน Hastelloy X และ SUS403 ที่เคลือบด้วยผิวเคลือบ AlCrTiN และ TiAlCrSiN โดย
ใช้เทคนิค EDS แสดงในตารางที่ 6 และ 7 และภาพโครงสร้างแสดงในรูปที่ 1.2.12-1.2.13 ตามลำดับ

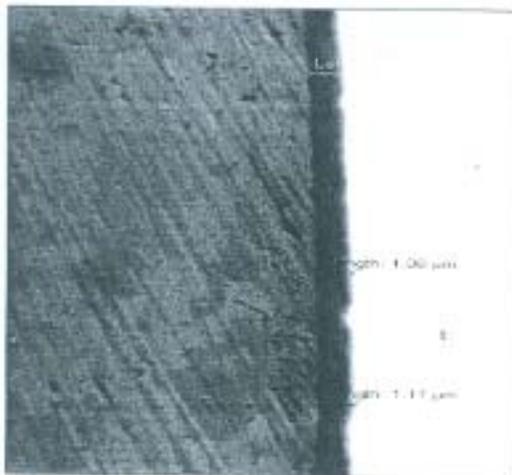
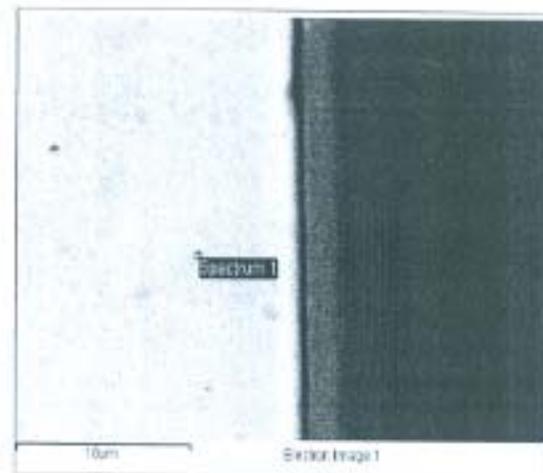
ผิวเคลือบ TiAlCrSiN

ผิวเคลือบ AlCrTiN

รูปที่ 1.2.13 ภาพแสดงหน้าตัดของผิวเคลือบบนชิ้นงานทดสอบ SUS403

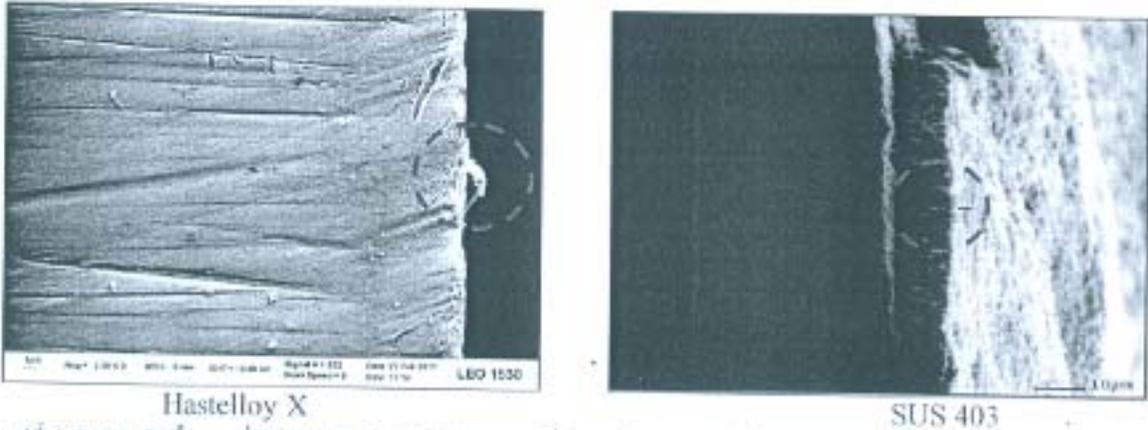
รูปที่ 1.2.14 ผิวชิ้นงานที่ไม่ได้เคลือบผิวหลังผ่านการอบที่อุณหภูมิ 950 °C เป็นเวลา 30 นาที

ในรูปที่ 1.2.14 และตารางที่ 12 แสดงผลการทดสอบส่วนประกอบของวัสดุ SUS403 และ Hastelloy X ที่ผ่านการทดสอบการอบที่อุณหภูมิ 950 °C เป็นเวลา 30 นาที โดยทดสอบด้วยกล้องจุลทรรศน์อิเล็กตรอนแบบส่องกราด โดยใช้เทคนิค EDS ซึ่งจะอิง EDS บริเวณวงกลมสีแดง

จากที่ชิ้นงาน Hastelloy X และ SUS 403 ที่ไม่ได้เคลือบผิวหลังอบที่อุณหภูมิ 950 °C เป็นเวลา 30 นาที หลังการตรวจสอบด้วยกล้องจุลทรรศน์แบบส่องกราดพบว่าเกิดความเสี่ยงหายบริเวณผิวหน้าของชิ้นงาน และจากการตรวจสอบส่วนผสมทางเคมีด้วยเทคนิค EDS พบว่า Hastelloy X ซึ่งไม่ได้เคลือบผิว มีออกซิเจนประกอบอยู่ 1.8 % และ SUS 403 ซึ่งไม่ได้เคลือบผิว มีออกซิเจนประกอบอยู่ 18.8 % จึงสรุปได้ว่า SUS 403 ซึ่งไม่ได้ผ่านการเคลือบผิว จะเกิดความเสี่ยงหายหลังการอบที่อุณหภูมิสูงมากกว่า Hastelloy X ที่ไม่ผ่านการเคลือบผิวเหมือนกัน

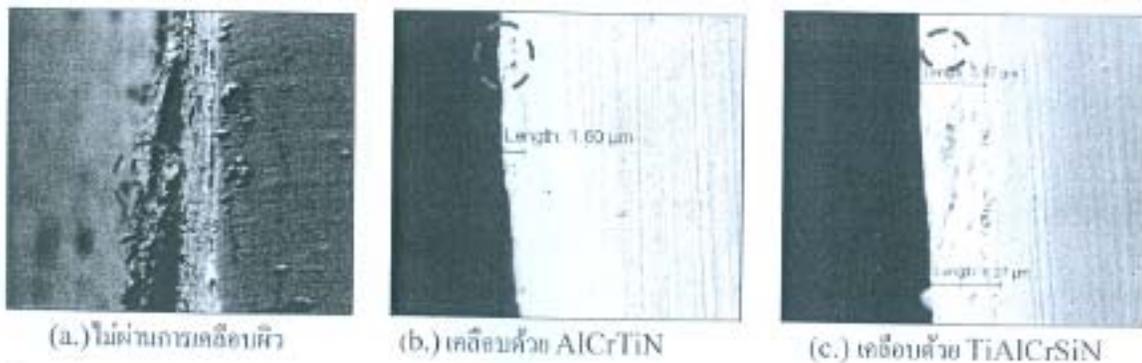
(a.) ไม่ผ่านการเคลือบผิว

(b.) เคลือบด้วย AlCrTiN

(c.) เคลือบด้วย TiAlCrSiN

รูปที่ 1.2.15 การตรวจสอบผิวชิ้นงานของ Hastelloy X หลังผ่านการอบที่อุณหภูมิ 950 °C เป็นเวลา 60 นาที

รูปที่ 1.2.15 และ ตารางที่ 13 แสดงส่วนประกอบทางเคมีของ Hastelloy X ที่ไม่ได้เคลือบผิว หลังอบที่อุณหภูมิ 950°C เป็นเวลา 60 นาที พบว่าชิ้นงานเกิดความเสียหายซึ่งบริเวณที่เกิดความเสียหายมีออกซิเจนประกอบอยู่ 7.7 % สำหรับผิวที่เคลือบด้วย AlCrTiN พบว่าชิ้นงานไม่เกิดความเสียหาย แต่พบออกซิเจนประกอบอยู่ 4.2 % และผิวที่เคลือบด้วย TiAlCrSiN พบว่าชิ้นงานเกิดความเสียหายแต่ความเสียหายรุนแรงน้อยกว่า Hastelloy X ที่ไม่ได้เคลือบผิว และ บริเวณที่เกิดความเสียหายมีออกซิเจนประกอบอยู่ 6.6 % จึงสามารถสรุปได้ว่า Hastelloy X ที่ผ่านการเคลือบผิวมีความสามารถในการทนอุณหภูมิสูงได้ดีกว่า Hastelloy X ที่ไม่ได้เคลือบผิว และ Hastelloy X ที่เคลือบผิวด้วย AlCrTiN มีความสามารถในการทนอุณหภูมิสูงได้ดีกว่า ผิวที่เคลือบด้วย TiAlCrSiN

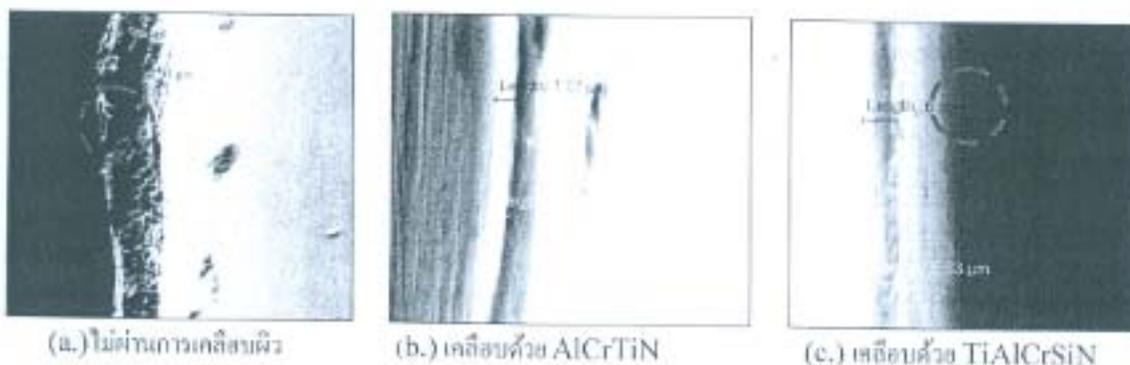
รูปที่ 1.2.16 การตรวจสอบผิวชิ้นงานของ SUS 403 หลังผ่านการอบที่อุณหภูมิ 950 °C เป็นเวลา 60 นาที

รูปที่ 1.2.16 และ ตารางที่ 14 แสดงส่วนประกอบทางเคมีของ SUS 403 ที่ไม่ได้เคลือบผิว หลังอบที่อุณหภูมิ 950°C เป็นเวลา 60 นาที พบว่าชิ้นงานเกิดความเสียหายซึ่งบริเวณที่เกิดความเสียหายมีออกซิเจนประกอบอยู่ 12.9 % สำหรับผิวเคลือบ AlCrTiN พบว่าชิ้นงานไม่เกิดความเสียหาย และไม่พบออกซิเจนเป็นธาตุ และสำหรับผิวเคลือบด้วย TiAlCrSiN พบว่าชิ้นงานไม่เกิดความเสียหายแต่พบออกซิเจนที่ประกอบอยู่เพียง 3.9 % จึงสามารถสรุปได้ว่า SUS 403 ที่ผ่านการเคลือบผิวมีความสามารถในการทนอุณหภูมิสูงได้ดีกว่า SUS

403 ที่ไม่ได้ผ่านการเคลือบผิว และผิวที่เคลือบด้วย AlCrTiN มีความสามารถในการทนอุณหภูมิสูงได้ดีกว่าผิวที่เคลือบด้วย TiAlCrSiN ซึ่งผิวที่เคลือบด้วย AlCrTiN ไม่ปรากฏออกซิเจนเลย

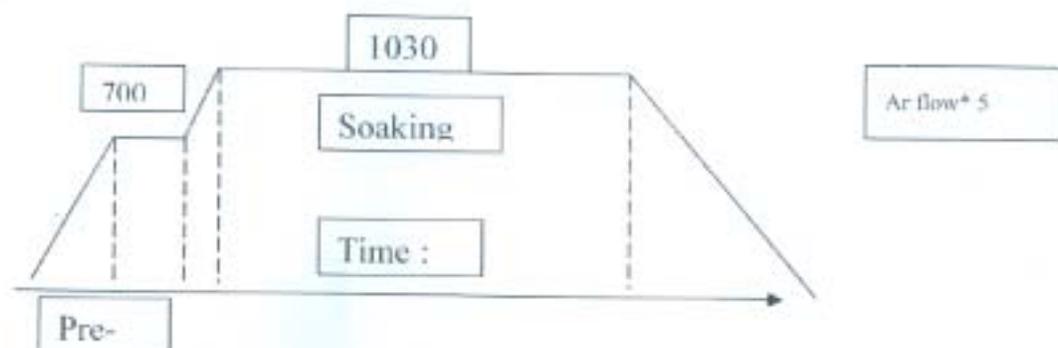
โดยในขณะนี้อยู่ในขั้นตอนการวางแผนการทดสอบ โดยมีรายละเอียดดังนี้วัสดุสเตนเลสสตีล SUS 304 และ SUS 403 ที่นำมาทำเป็นชิ้นงานทดสอบเป็น disk ขนาด 27x7 mm และ 30x7 mm ตามลำดับ ซึ่งผ่านกระบวนการเคลือบผิวที่สภาวะการเคลือบปัจจุบัน ซึ่งประกอบไปด้วย 2 กระบวนการคือ กระบวนการ Chromizing และ Nitriding โดยมี Process ดังนี้

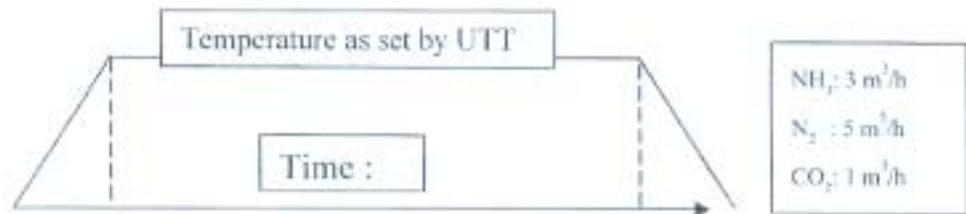
Nitriding (Pre-heat before get nitriding process)
