บทที่ 4

กรณีศึกษาชุมชนตัวอย่าง คุณค่า ความงาม และ อนาคต

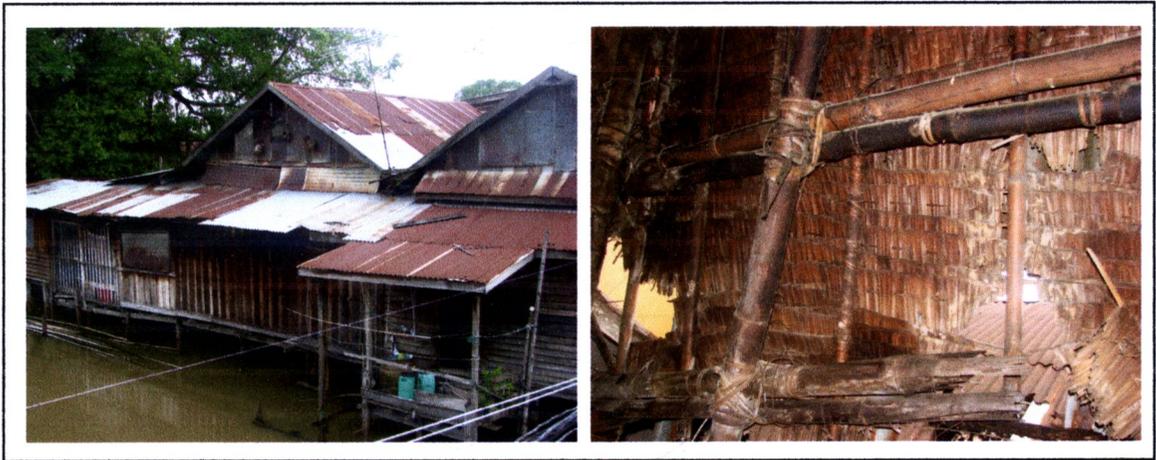
ภาพที่ 4.4 รูปแบบทางสถาปัตยกรรมที่มีลักษณะเป็นบ้านทรงจั่ว 2 หลังต่อกัน ภายในแต่ละหลังอาจจะมีเหล่าเต็ง (ชั้นลอย) หรือไม่มีก็ได้ ขึ้นอยู่กับจำนวนสมาชิกในครอบครัวและฐานะทางเศรษฐกิจของผู้อยู่อาศัย ลักษณะทางสถาปัตยกรรมในบ้านหลายหลังยังคงโครงสร้างแบบเดิมคือมีหลังคาเป็นเรือนเครื่องผูก โครงสร้างไม้ หลังคามุงจาก
ที่มา ถ่ายจากสถานที่จริง , 2550

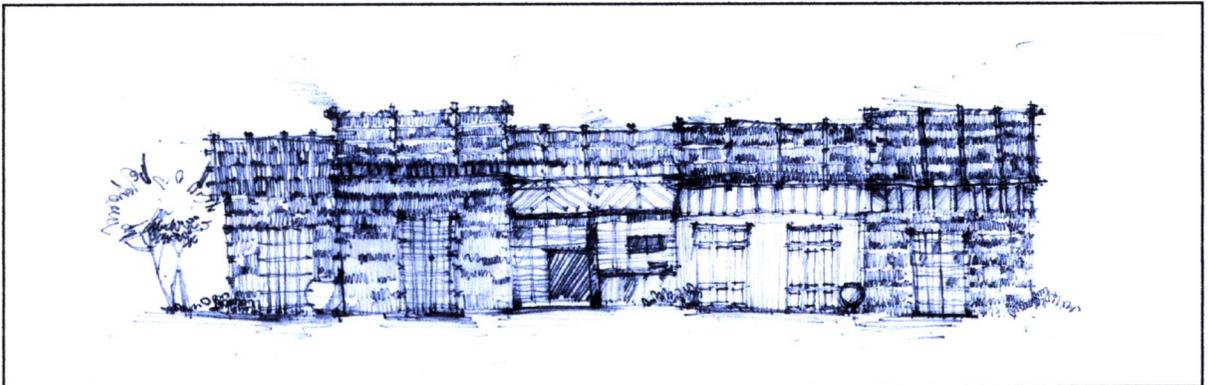
ภาพที่ 4.5 จากการที่คณะผู้วิจัยได้จัดกิจกรรม เพื่อให้นักศึกษาเข้าไปทำกิจกรรมและค้นหาเอกลักษณ์ของชุมชนด้วยการวาดภาพจากคำบอกเล่าของคนในชุมชน ทำให้ทราบว่า แต่เดิมนั้น ลักษณะของชุมชนเป็นห้องแถวไม้ หลังคามุงจาก โครงสร้างเป็นเครื่องผูกสร้างด้วยไม้ไผ่ ด้านริมน้ำเป็นร้านค้า มีทางเดินตรงกลางระหว่างบ้านและร้านค้าเป็นทางเดินสัญจร
ที่มา สมพงษ์ ต่งศรี , 2550

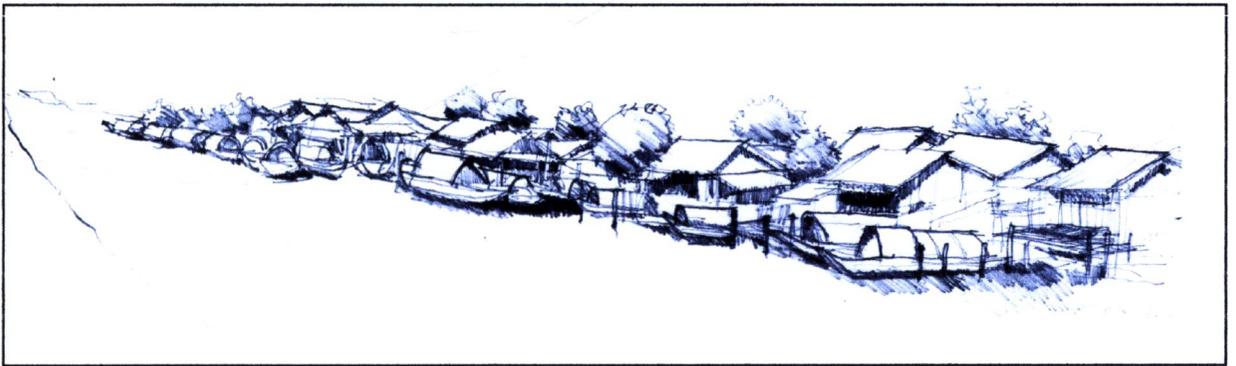
ภาพที่ 4.7 ภาพบรรยากาศของชุมชนเมื่อประมาณ 50-60 ปีที่แล้ว ที่นักศึกษาวาดตามคำบอกเล่าของคนในชุมชน ลักษณะของชุมชนบริเวณริมน้ำ เติมไปด้วยเรือค้าข้าว ที่จอดเทียบท่าเพื่อขนถ่ายข้าวเปลือกลงสู่ ผู้้งฉาง ซึ่งมีอยู่ด้วยกันถึง 3 แห่ง เพื่อที่จะทำการขนส่งไปยังกรุงเทพมหานครและส่งออกไปยังต่างประเทศ

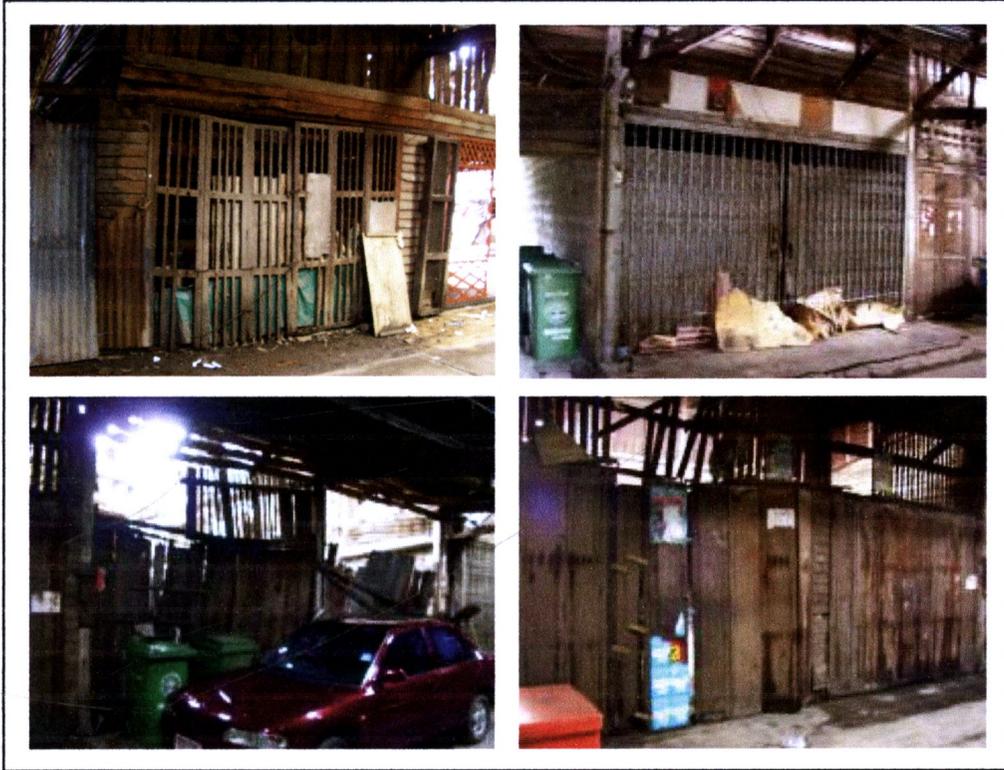
ภาพที่ 4.22 สภาพอาคารรกร้างและทรุดโทรม

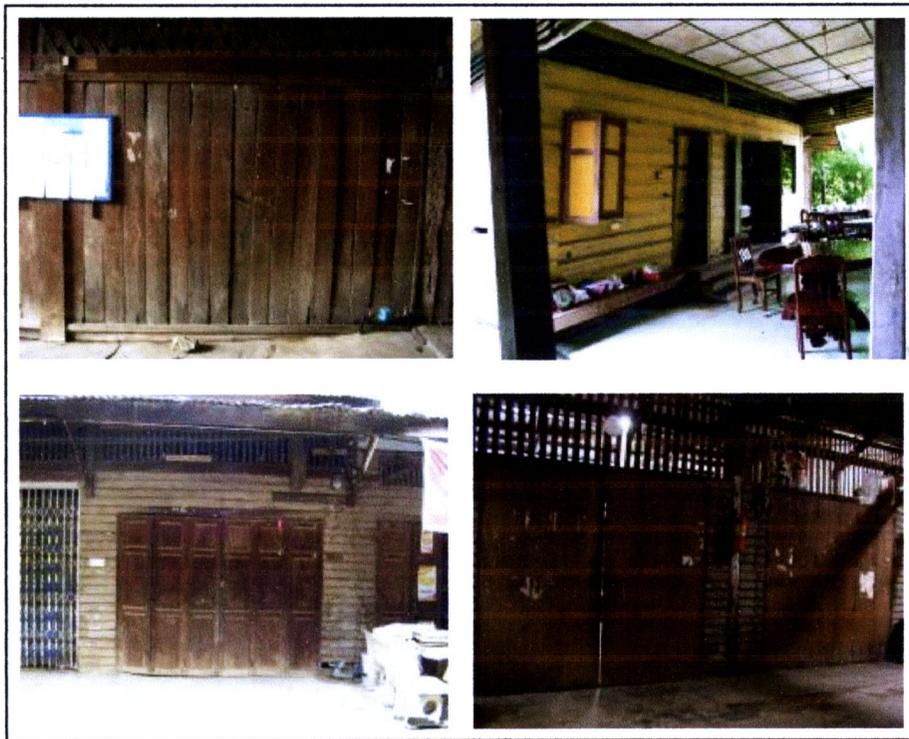
ภาพที่ 4.27 ประตู หน้าต่าง ไม้แบบเดิม

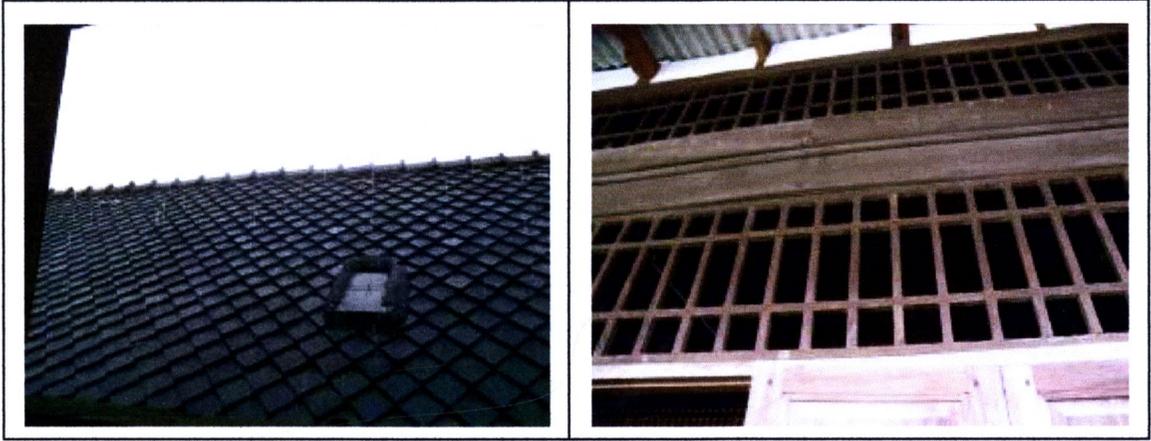
ภาพที่ 4.28 หลังคากระเบื้องว่าว และช่องลม

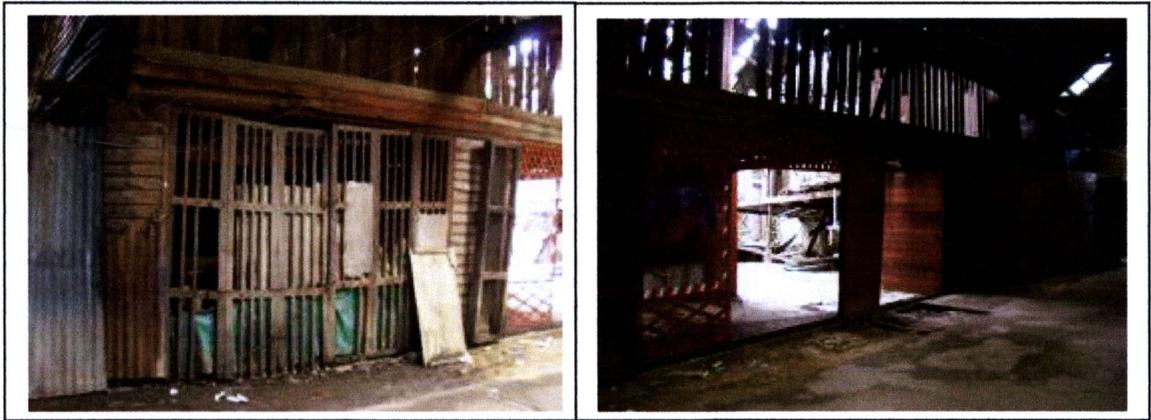
ภาพที่ 4.29 สภาพอาคารบางคูหาที่สุพัง

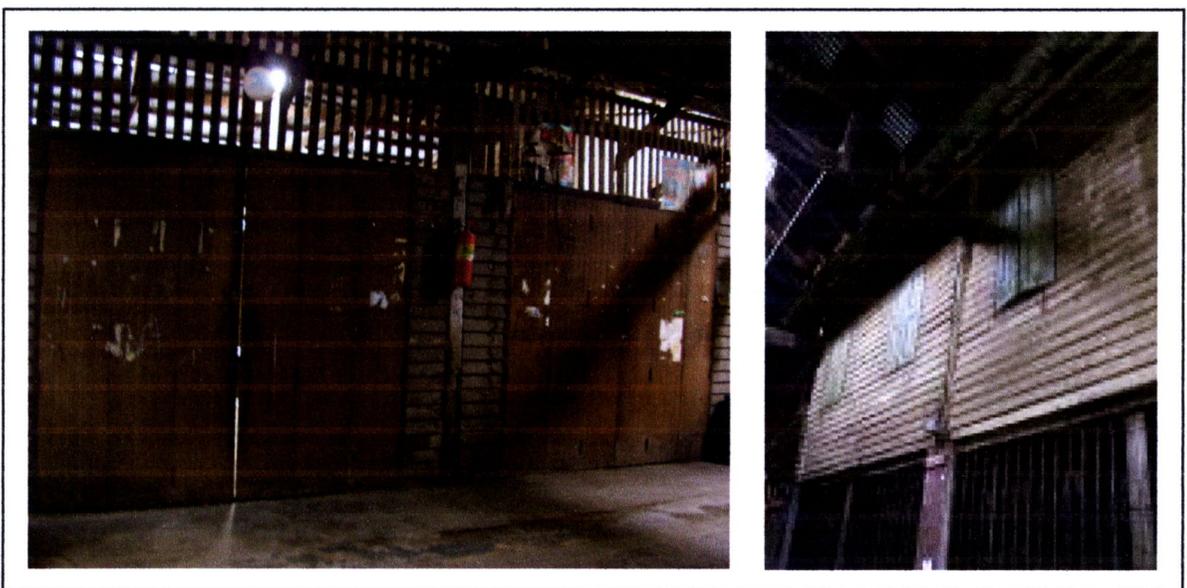
ภาพที่ 4.40 ลักษณะของบ้านเรือนแถวที่ทำด้วยไม้ทั้งหมดและบางหลังสร้างเป็น 2 ชั้นหรือชั้นครึ่ง
ที่มา ถ่ายจากสถานที่จริง , 2552

ลักษณะทางสถาปัตยกรรมนั้นเป็นสถาปัตยกรรมในสมัยรัชกาลที่ 5 เป็นเรือนแถวยาว มีการใช้งานเป็นที่พักอาศัยและเพื่อการพาณิชย์ โครงสร้างและส่วนประกอบทำด้วยไม้ทั้งหมด บางคูหาได้สร้างเป็น 2 ชั้นหรือชั้นครึ่ง บางคูหาก็ก่อเป็นชั้นเดียวและใช้หลังคากระเบื้องว่าว

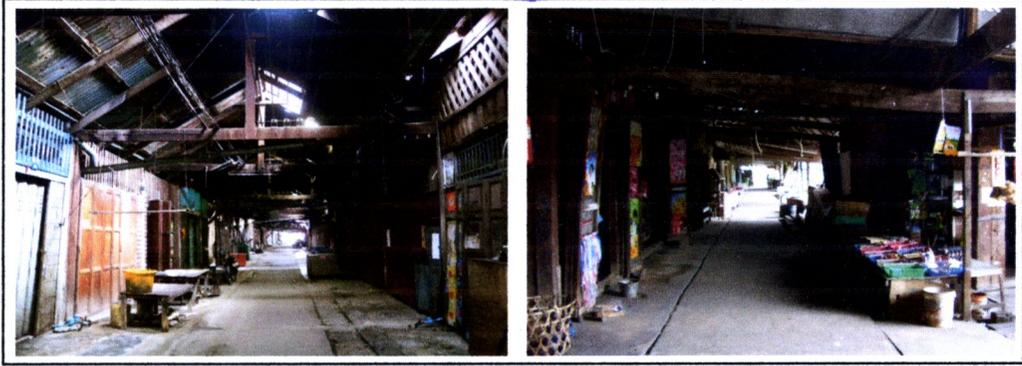
ภาพที่ 4.41 ลักษณะของอาคารที่แบ่งเป็น 2 ข้างมีทางเดินอยู่ตรงกลางบริเวณทางเดินมีหลังคาคลุมตลอดทางเดินซึ่งมีความกว้าง 5 เมตรแบ่งเป็นทางเดินกลาง 2 เมตร
ที่มา ถ่ายจากสถานที่จริง , 2552

การวางผังนั้นแบ่งออกเป็นสองข้างมีทางเดินอยู่ตรงกลางและสร้างหลังคาคลุมบริเวณทางเดินซึ่งมีความกว้าง 5 เมตร แบ่งเป็นทางเดินกลาง 2 เมตร และที่ขายของบริเวณหน้าบ้านข้างละ 1.5 เมตร ความกว้างของแต่ละคูหา 3.5 เมตร โดยที่มีการเว้นทางเดินไว้สำหรับเดินลงไปที่ทำน้ำเป็นระยะ ประตูส่วนใหญ่เป็นประตูไม้แบบบานเฟี้ยม และมีการทำช่องลมระบายอากาศไว้เหนือประตู เป็นช่องลมไม้ระแนงธรรมดาไม่มีการแกะสลักลวดลายใด แต่ในปัจจุบันบางคูหาสามารถเปลี่ยนประตูเป็นประตูเหล็กเพื่อความปลอดภัย สำหรับคูหาใดที่สร้างเป็น 2 ชั้น ก็จะมีหน้าต่างชั้นบนเป็นหน้าไม้บานเปิดคู่ เป็นรูปแบบเช่นนี้ไปจนถึงท้ายตลาด ระหว่างตลาดนั้นมีสะพานไม้ใช้ข้ามคลองสิบสองเป็นจุดเชื่อมต่อของทั้งสองฝั่ง เรือนแถวที่คิดริมคลองจะมีการสร้างเลี้ยวขึ้นไปในน้ำและทำน้ำสำหรับนั่งพักผ่อน ส่วนชั้นบนเป็นระเบียงเปิดโล่ง

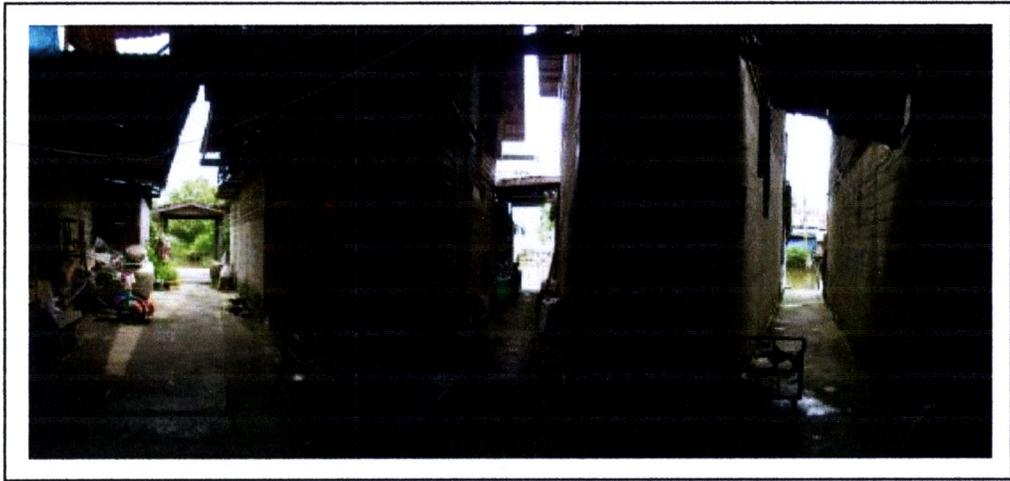
ภาพที่ 4.42 การเว้นช่วงทางเดินไว้สำหรับเดินลงไปที่ทำน้ำเป็นระยะๆ เป็นจุดพักเพื่อการผ่อนคลาย ไม่เกิดการนำเปื้อน
เกินไปขณะเดินในชุมชน
ที่มา ถ่ายจากสถานที่จริง , 2552

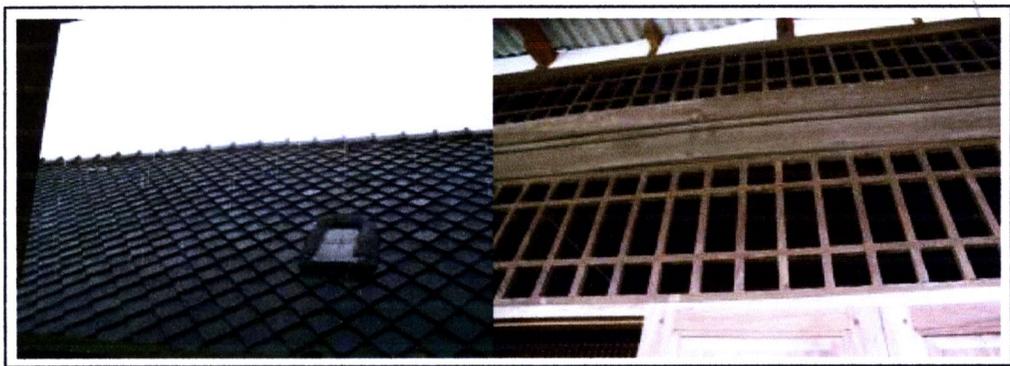
ภาพที่ 4.43 การใช้วัสดุอาคารแบบเก่า หลังคากระเบื้องว่าว ช่องลมที่ทำจากไม้ หรือลวดลวดที่ประณีต ที่มีคุณค่าทางสถาปัตยกรรมเป็นอย่างมาก
ที่มา ถ่ายจากสถานที่จริง , 2552

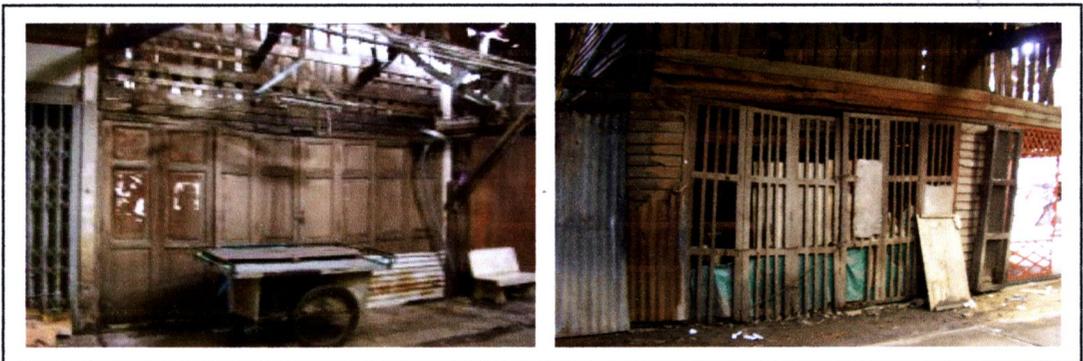
ภาพที่ 4.45 อาคารที่รกร้าง ไม่สามารถใช้ประโยชน์ได้ เต็มไปด้วยหยากไย่
ที่มา ถ่ายจากสถานที่จริง , 2552

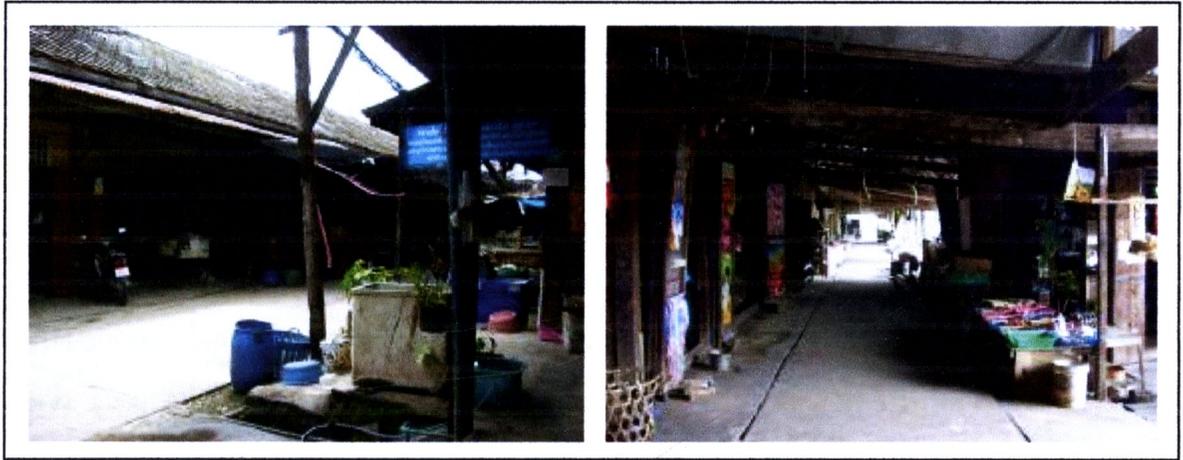
ภาพที่ 4.50 ลักษณะของเส้นทางภายในชุมชน

เส้นทาง ภายในชุมชน มีลักษณะของเส้นทางที่ชัดเจนซึ่ง ตั้งอยู่ตรงกลางชุมชนใช้เป็นตัวแบ่งอาคารออกเป็นสองข้าง มีหลังคาคลุมตลอดสาย สภาพการใช้งานในปัจจุบันเป็นคอนกรีต มีความกว้างโดยประมาณ 5 เมตร
