บทที่ 4

ผลการดำเนินงานและการวิเคราะห์

4.2 ผลจากการออกแบบและสร้างเครื่องต้นแบบ

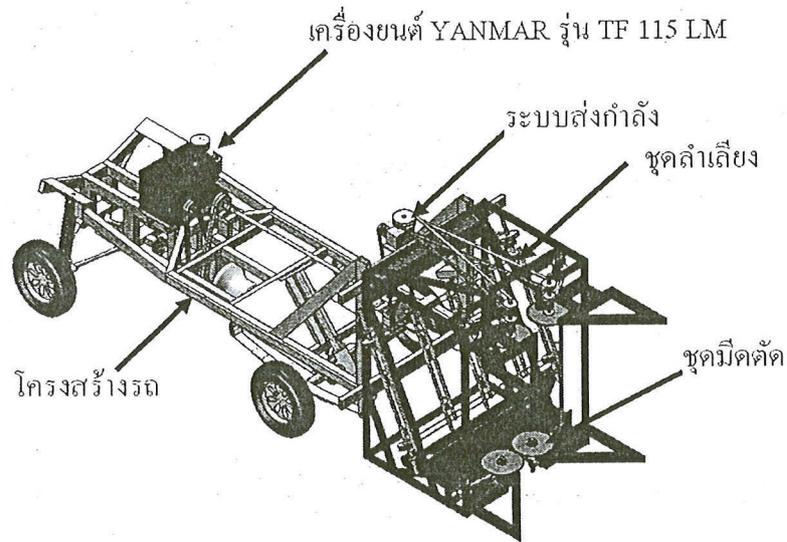
รูปที่ 4.1 การออกแบบเครื่องต้นแบบด้วยโปรแกรม CAD

จากการรวบรวมข้อมูลและศึกษาในหัวข้อที่ 4.1 รวมถึงการประยุกต์ใช้ความรู้ และหลักการทางวิศวกรรมศาสตร์ในการออกแบบ จึงได้เครื่องตัดต้นพันธุ์มันสำปะหลังแบบวางรายที่มีส่วนประกอบหลักคือ เครื่องต้นกำลังและระบบขับเคลื่อน โครงสร้างของชุดตัดชุดใบมีดตัด ชุดลำเลียงต้นมันสำปะหลังและระบบส่งกำลัง โดยแสดงดังรูปที่ 4.2 และเครื่องตัดต้นมันสำปะหลังต้นแบบที่สร้างเสร็จแสดงดังรูปที่ 4.3 เครื่องต้นแบบสามารถขับเคลื่อนได้ด้วยตัวเองและใช้ผู้ควบคุมเครื่องเพียงคนเดียว เมื่อขับเครื่องตัดเข้าสู่แปลงปลูก ชุดใบมีดตัดที่ติดตั้งทางด้านหน้าตัวเครื่องจะทำหน้าที่ตัดต้นพันธุ์ทั้งส่วนล่างและ

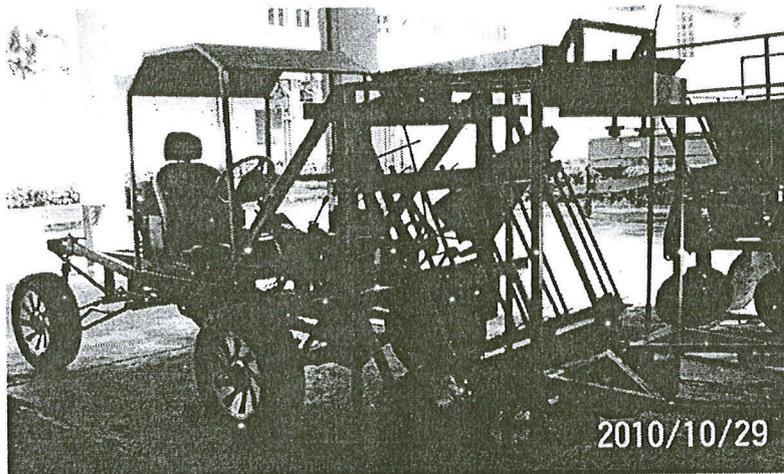
ส่วนบนของต้นพันธุ์ และท่อนพันธุ์ที่ผ่านการตัดจะถูกชุดลำเลียงลำเลียงไปวางรายทางด้านข้างของเครื่อง

รูปที่ 4.2 เครื่องต้นแบบที่ได้สร้างขึ้น

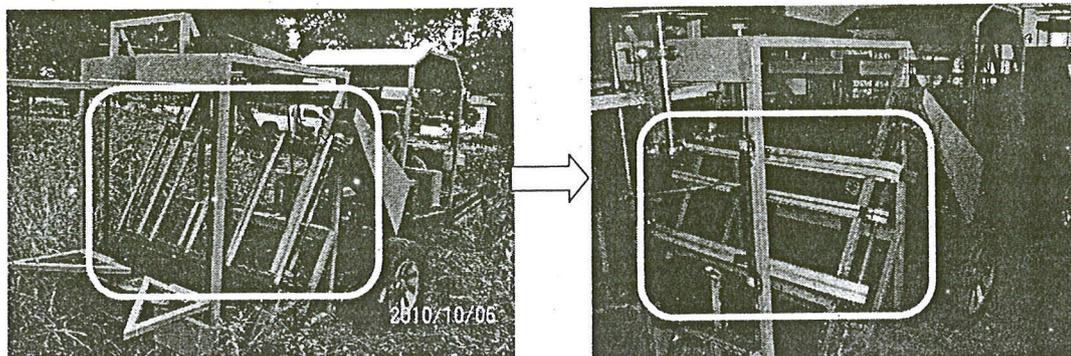
จากการเดินเครื่องทดสอบในสภาวะไม่มีภาระกระทำ พบว่าเครื่องต้นแบบยังมีข้อบกพร่องที่ชุดลำเลียงเมื่อทำงานจะมีเสียงดังมาก ซึ่งเกิดจากการเสียดสีกันระหว่างโซ่ลำเลียงและรางรองรับโซ่ลำเลียง

เมื่อทดลองนำขางมารองบนรางรับโซ่ลำเลียงสามารถลดเสียงดังได้เพียงเล็กน้อย ดังนั้นจึงเปลี่ยนชุดสายพานเป็นสายพานโรงสีดังรูปที่ 4.3

รูปที่ 4.3 การปรับเปลี่ยนระบบลำเลียงเป็นสายพานโรงสี

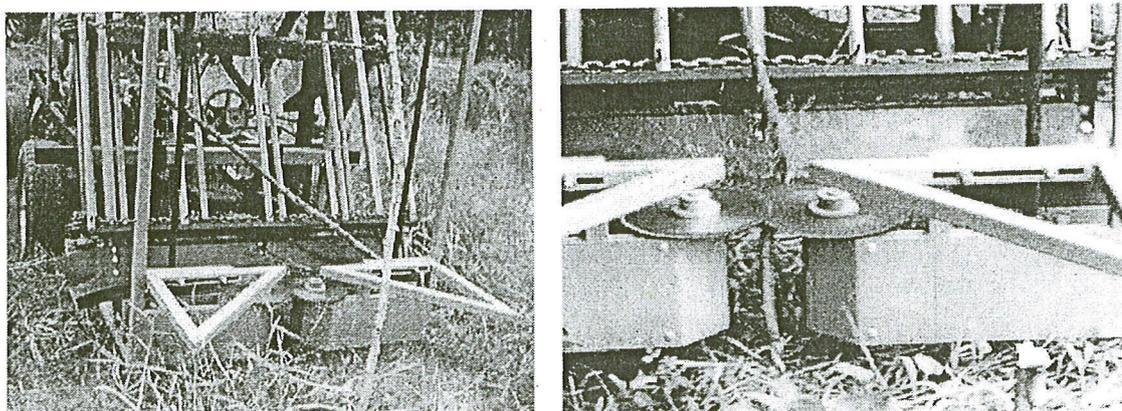
จากการทดสอบเครื่องต้นแบบในสถานะมีภาระกระทำดังรูปที่ 4.4 พบว่าส่วนประกอบต่างๆ ของเครื่องต้นแบบยังมีข้อบกพร่องที่ควรแก้ไขดังนี้

- ระบบส่งกำลังของชุดใบมีดและระบบลำเลียง ควรเพิ่มความตึงของสายพานโดยเพิ่มระยะลูกกลิ้งกดสายพาน เพื่อเพิ่มแรง และลดการสิ้นเปลืองของสายพาน
- ชุดใบมีดตัดต้นพันธุ์ ควรเพิ่มอุปกรณ์ดึงต้นพันธุ์เข้าสู่ชุดใบมีด เนื่องจากต้นพันธุ์ที่ถูกโดยชุดใบมีดชุดล่างจะล้มไปด้านหน้าของเครื่องแทนที่จะเข้าสู่ชุดลำเลียง นอกจากนี้ ส่วนล่างของลำต้นจะถูกตัดก่อนส่วนบนทั้งที่ได้ออกแบบให้ชุดใบมีดด้านบนยื่นออกมา มากกว่าใบมีดชุดล่าง
- ชุดลำเลียงต้นพันธุ์ ควรเปลี่ยนชุดสายพานลำเลียงจากโซ่ลำเลียงมาเป็นสายพาน โรงสี เพื่อลดความเสียหายที่เกิดจากการกระทบกระหว่างต้นพันธุ์มันสำปะหลังและลำเลียง และลดเสียงดัง

รูปที่ 4.4 การทดสอบเครื่องต้นแบบในสถานะที่มีภาระกระทำ

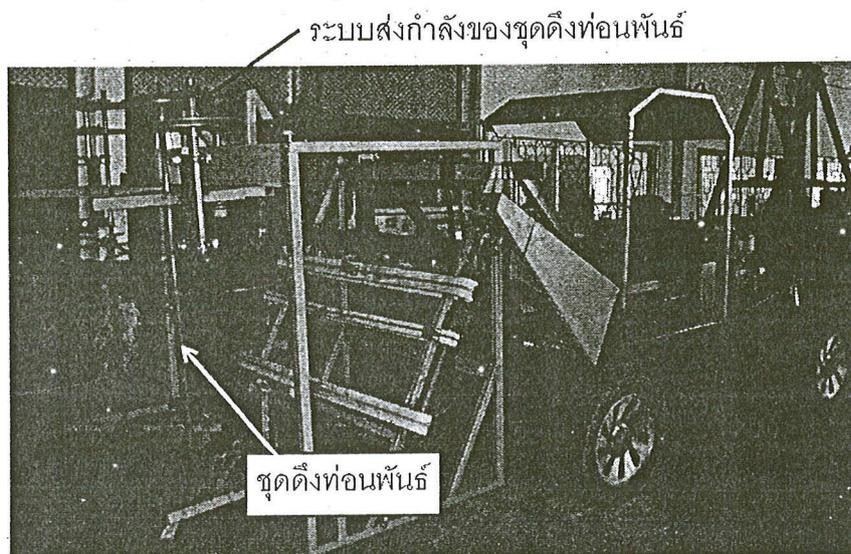
เมื่อได้แก้ไขปรับปรุงข้อบกพร่องต่างๆ ของเครื่องต้นแบบตามข้อเสนอแนะข้างต้นแล้วจะได้เครื่องต้นแบบแสดงดังรูปที่ 4.5

รูปที่ 4.5 เครื่องต้นแบบหลังจากการแก้ไขข้อบกพร่อง

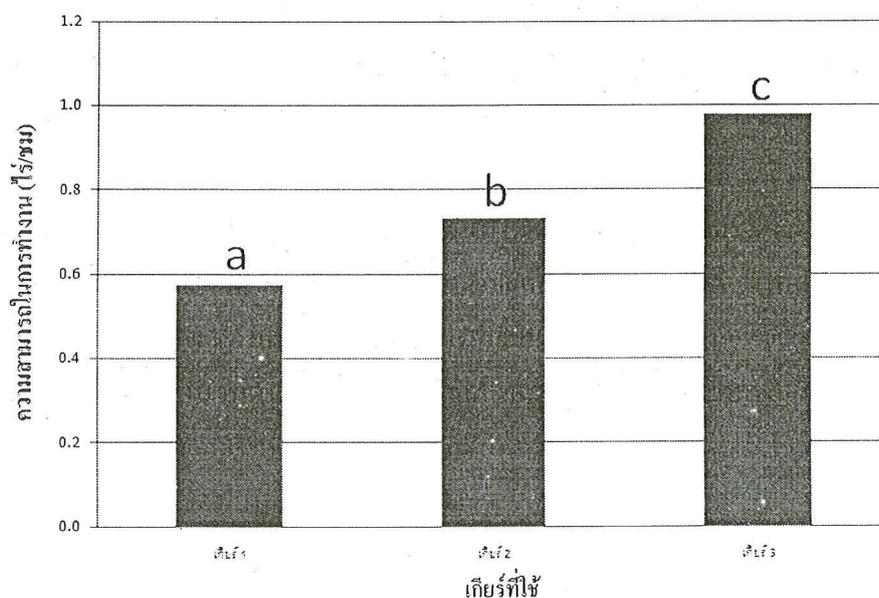
จากรูปที่ 4.6 แสดงให้เห็นว่าความสามารถในการทำงานของเครื่องตัดต้นมันสำปะหลังวางรายต้นแบบจะเพิ่มขึ้นตามความเร็วในการเคลื่อนที่ของเครื่อง โดยมีค่าเท่ากับ 0.6, 0.7 และ 1.0 ไร่ต่อชั่วโมง ที่ความเร็ว 0.9, 1.2 และ 1.6 km/h ตามลำดับ ซึ่งมีความแตกต่างกันทางสถิติ จะเห็นว่าเมื่อต้องการเพิ่มความสามารถในการทำงานจะต้องเพิ่มความเร็วในการเคลื่อนที่ แต่จากการสังเกตขณะทดสอบเมื่อยิ่งเพิ่มความเร็วในการเคลื่อนที่ จำนวนต้นพันธุ์ที่มีความเสียหายมีแนวโน้มที่เพิ่มขึ้นตามซึ่งจะกล่าวในหัวข้อต่อไป ดังนั้นปัจจัยที่สำคัญอีกอย่างหนึ่งที่น่ามาประกอบการเลือกใช้ความเร็วในการเคลื่อนที่ที่เหมาะสมคือเปอร์เซ็นต์ความเสียหายของต้นมันสำปะหลังนั่นเอง

รูปที่ 4.6 ความสามารถในการทำงานของเครื่องตัดต้นมันสำปะหลังแบบวางรายต้นแบบที่ความแตกต่างความเร็วในการเคลื่อนที่

จากการวิเคราะห์ทางสถิติด้วยโปรแกรม SPSS พบว่าความสามารถในการทำงานของเครื่องตัดต้นมันสำปะหลังแบบวางรายต้นแบบมีความแตกต่างทางสถิติที่ระดับนัยสำคัญ 0.05 ที่ระดับความเร็วในการเคลื่อนที่ของเครื่องต่างๆ

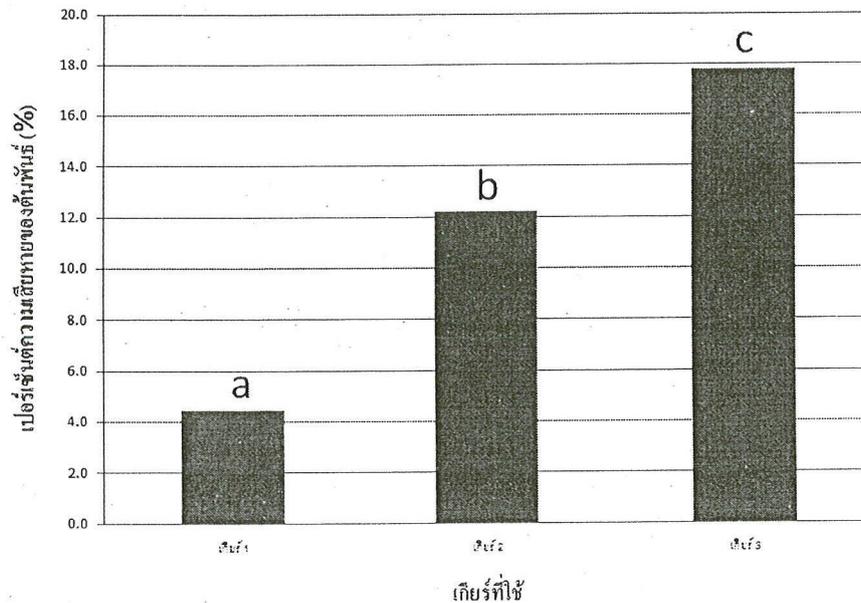
จากรูปที่ 4.7 แสดงให้เห็นว่าเปอร์เซ็นต์ความเสียหายของต้นพันธุ์มันสำปะหลังจะเพิ่มขึ้นตามความเร็วในการเคลื่อนของเครื่อง โดยมีค่าเท่ากับ 4.4, 12.2 และ 17.8% ที่ความเร็ว 0.9, 1.2 และ 1.6 km/h ตามลำดับ จากการสังเกตต้นพันธุ์มันสำปะหลังส่วนใหญ่จะแตกหักเสียหายในขณะที่ถูกลำเลียงอยู่ในชุดลำเลียง และจะเสียหายมากขึ้นเมื่อชุดลำเลียงมีความเร็วเพิ่มขึ้น ซึ่งความเร็วที่เพิ่มของชุดลำเลียงนั้นจะทำให้ต้นพันธุ์เบียดตัวกันมากขึ้นจึงทำให้ต้นพันธุ์เสียหายมากขึ้นนั่นเอง ดังนั้นความเร็วในการเคลื่อนที่ที่เหมาะสมสำหรับกับเครื่องต้นแบบควรมีค่าเท่ากับ 0.9 km/h

รูปที่ 4.7 เปอร์เซ็นต์ความเสียหายของต้นพันธุ์มันสำปะหลังที่ความแตกต่างความเร็วในการเคลื่อนที่

จากการวิเคราะห์ทางสถิติพบว่าเปอร์เซนต์ความเสียหายของต้นพันธุ์มันสำปะหลังมีความแตกต่างทางสถิติที่ระดับนัยสำคัญ 0.05 ที่ระดับความเร็วในการเคลื่อนที่ของเครื่องต่างๆ

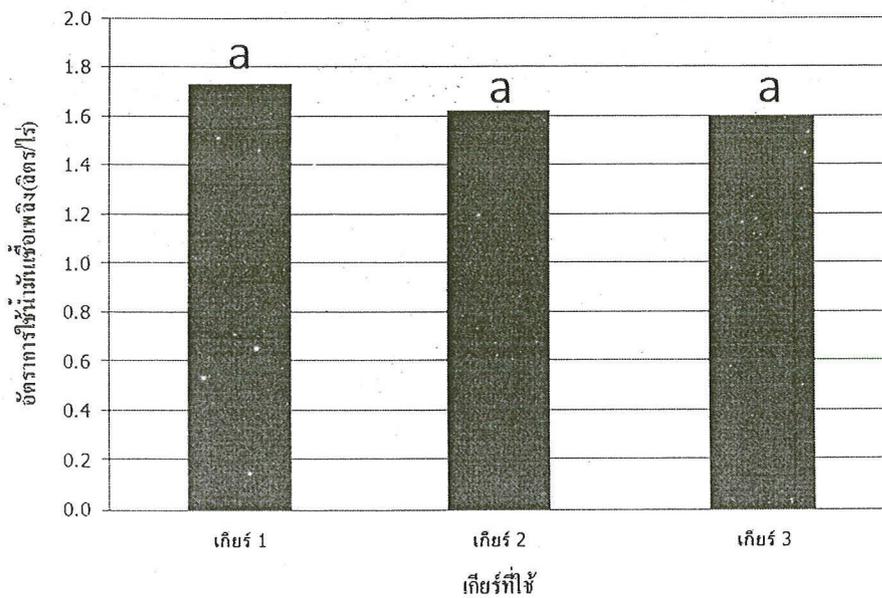
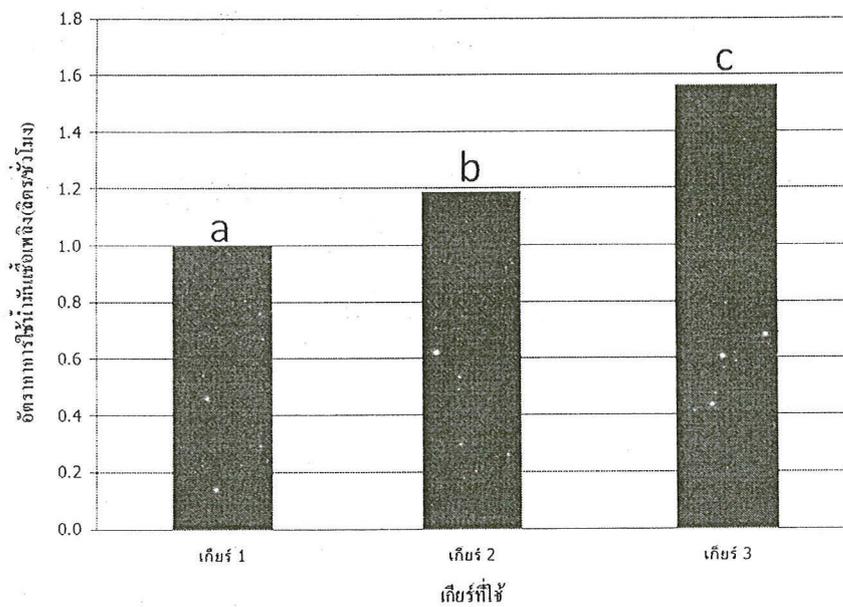
จากรูปที่ 4.8 แสดงให้เห็นว่าอัตราการใช้น้ำมันเชื้อเพลิงที่ความเร็ว 0.9, 1.2 และ 1.6 km/h เมื่อคิดเทียบกับพื้นที่ทำงานมีค่าระหว่าง 1.6-1.7 ลิตรต่อไร่ และมีค่าลดลงเมื่อความเร็วเพิ่มขึ้นเนื่องจากใช้เวลาในการทำงานลดลง แต่เมื่อคิดเทียบกับเวลาในการทำงานมีค่าระหว่าง 1.0-1.6 ลิตรต่อชั่วโมง

รูปที่ 4.8 อัตราสิ้นเปลืองน้ำมันเชื้อเพลิงของเครื่องตัดต้นมันสำปะหลังแบบวางรายต้นแบบที่ความแตกต่างความเร็วในการเคลื่อนที่

จากการวิเคราะห์ทางสถิติพบว่าอัตราสิ้นเปลืองน้ำมันเชื้อเพลิงของเครื่องตัดต้นมันสำปะหลังแบบวางรายต้นแบบไม่มีความแตกต่างทางสถิติที่ระดับนัยสำคัญ 0.05 เมื่อคิดเทียบกับพื้นที่ทำงาน แต่มีความแตกต่างทางสถิติที่ระดับนัยสำคัญ 0.05 เมื่อคิดเทียบกับเวลาในการทำงาน
