การศึกษาการเสื่อมสภาพของคอนกรีตสำหรับเสาสะพานในจังหวัดนครนายก และการทดสอบคุณสมบัติการขัดสีของมอร์ตาร์ซ่อมแซม และกำลังเสาจ้ำลอง

A Study of Concrete Deterioration for Bridge Column in Nakhon Nayok Province and the Abrasion Test of Repairing Mortar and Experiment of Column Models

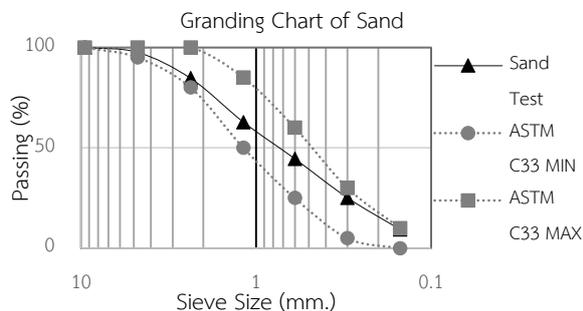
รูปที่ 1 ขนาดคละของมวลรวมละเอียดที่ใช้

วัสดุที่ใช้ในการเตรียมตัวอย่างเสาคอนกรีตเสริมเหล็กเพื่อทดสอบกำลังรับน้ำหนักและวัสดุที่ใช้ในการซ่อมแซมประกอบด้วย 1) ปูนซีเมนต์ปอร์ตแลนด์ประเภทที่ 1 2) ทรายแม่น้ำขนาดตามมาตรฐาน ASTM C33 แสดงขนาดคละดังรูปที่ 1 3) มวลรวมหยาบใช้หินขนาด 3/4" (20 มม.) 4) สารละลายโซเดียมซิลิเกต คุณสมบัติของสารละลายโซเดียมซิลิเกตแสดงในตารางที่ 1 (5) เหล็กข้ออ้อยขนาด DB12 (SD30) และเหล็กปลอกขนาด RB6 (SR24)

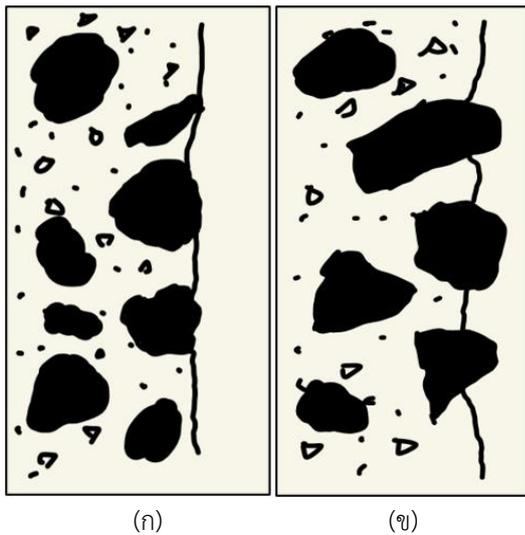
รูปที่ 2 (ก) จำลองการเชื่อมสภาพแบบผิวเรียบ (ข) จำลองการเชื่อมสภาพแบบผิวขรุขระ

การจำลองการเสื่อมสภาพของเสาคอนกรีตเสริมเหล็กแบ่งเป็นการจำลองเสาที่เสื่อมสภาพแบบผิวเรียบและผิวขรุขระ ดังแสดงในรูปที่ 2 โดยมีขั้นตอนวิธีการทำดังนี้ (1) หล่อคอนกรีตลงในแบบทำการถอดแบบหล่อหลังจากคอนกรีตเริ่มแข็งตัวประมาณ 1 ชั่วโมงครึ่งถึง 2 ชั่วโมง คอนกรีต

จะเริ่มคงรูปร่างได้ (2) ทำการเอามอร์ตาร์บริเวณผิวออกด้วยการชุบด้วยฟองน้ำ กำหนดความลึกด้วยความกว้างของหน้าตัด แบบผิวเรียบชุบผิวออกด้านละ 0.25 ซม. และแบบผิวขรุขระชุบผิวออกด้านละ 0.5 ซม. จากเดิมหน้าตัดเสาคความกว้าง 20 ซม. สำหรับการซ่อมด้วยการฉาบมอร์ตาร์จะฉาบให้ได้ความหนาแน่นด้านละ 0.5 ซม. สำหรับแบบผิวขรุขระชุบ เพื่อให้ได้ขนาดเสาเท่าเดิม จากนั้นบ่มรออายุทดสอบที่ 28 วัน

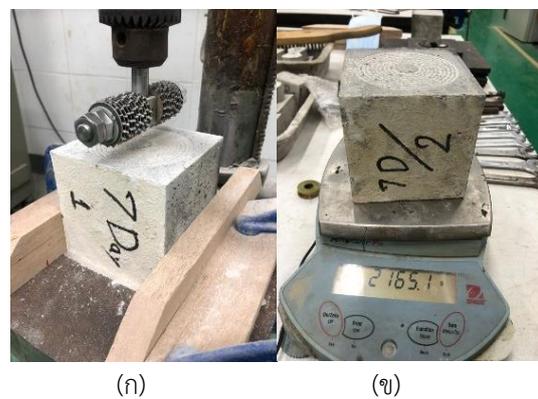
รูปที่ 3 (ก) ขั้นตอนการขัดสี (ข) ชั่งน้ำหนักตัวอย่างก่อนและหลังการขัดสี

หล่อตัวอย่างมอร์ตาร์ทรงลูกบาศก์ขนาด 10x10x10 ซม. จำนวน 6 ตัวอย่าง แบ่งเป็นตัวอย่างมอร์ตาร์ธรรมดา บ่มน้ำเป็นเวลา 7 วัน จำนวน 3 ตัวอย่าง และตัวอย่างมอร์ตาร์ที่ใช้ซ่อมแซม ด้วยการทาสารละลายโซเดียมซิลิเกตทันที หลังจากถอดแบบที่อายุ 24 ชั่วโมง ทาผิวหน้าจำนวน 3 รอบ โดยแต่ละรอบจะห่างกันเป็นเวลา 2 ชั่วโมงหลังจากนั้นบ่มตัวอย่างในอากาศเป็นเวลา 7 วัน จำนวน 3 ตัวอย่าง ก่อนนำตัวอย่างทั้ง 2 แบบไปทดสอบการขัดสี นำตัวอย่างคอนกรีตใส่อุปกรณ์จับยึดชิ้นงานกับชุดทดสอบการขัดสี ดังแสดงในรูปที่ 3 จากนั้นนำมอร์ตาร์ทั้ง 6 ตัวอย่างนำมาขัดด้วยหัวขัด (Dressing Wheel) โดยมีความเร็วในการขัด 200 รอบต่อนาทีภายใต้แรงกด 197 ± 2 นิวตัน เป็นเวลารอบละ 2 นาที จำนวน 3 ด้านไม่ซ้ำกัน บันทึกค่าการสูญเสียน้ำหนัก เพื่อนำมาเปรียบเทียบความทนทานต่อการขัดสี ระหว่างมอร์ตาร์ปกติ และมอร์ตาร์ที่ทาด้วยโซเดียมซิลิเกต

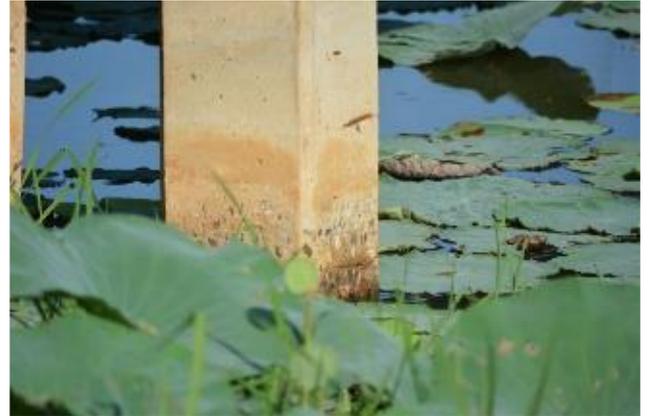
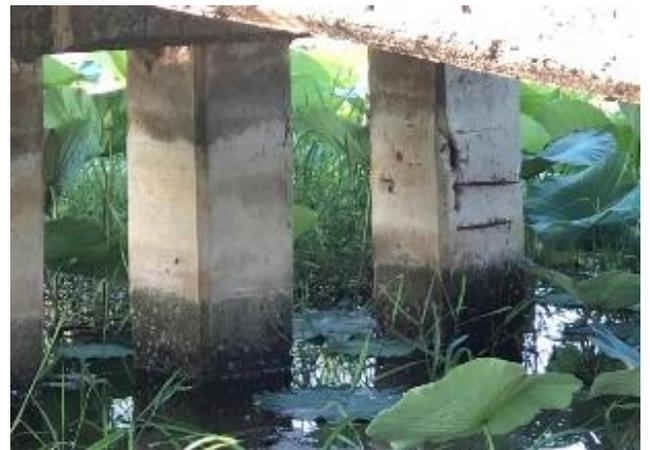
รูปที่ 5 ความเสียหายของสะพานชอยโยธาธิการและลักษณะสภาพลำน้ำ (ฤดูแล้ง)

พบการเสื่อมสภาพแบบผิวเรียบของคอนกรีตจากตัวอย่างของเสาสะพานชอยโยธาธิการ (แยก นย.4031 กม. 7 + 400) อธิบายลักษณะเบื้องต้นที่ได้จากการสังเกตเป็นความเสียหายการสึกกร่อนของพื้นผิวคอนกรีต ผิวของคอนกรีตรอบ ๆ ของเสาหายไปแบบเรียบอย่างสม่ำเสมอจนกระทั่งเห็นผิวของมวลรวมหยาบดังแสดงในรูปที่ 5

เมื่อนำรูปแบบสภาพความเสียหายของคอนกรีตที่ได้จากการสำรวจมาเปรียบเทียบกับสภาพความเสียหายของคอนกรีตจากงานวิจัยอื่น [5] พบว่าสภาพความเสียหายของคอนกรีตมีลักษณะใกล้เคียงกัน จากสภาพของพื้นผิวคอนกรีตมีการสึกกร่อนแบบผิวเรียบอย่างสม่ำเสมอจนกระทั่งเห็นมวลรวมหยาบ ซึ่งเกิดจากการขัดสีหรือการเลื่อนไปมาของวัตถุและในสภาพแวดล้อมของเสาสะพานที่ตั้งอยู่ในแม่น้ำที่มีกระแสน้ำพัดตลอดเวลาจึงทำให้เกิดการพัดพาตะกอนหรือเม็ดทรายกระทบกับพื้นผิวคอนกรีตทำให้เกิดการขัดสี ซึ่งเป็นสาเหตุของการสึกกร่อนของพื้นผิวคอนกรีตที่พบเจอได้

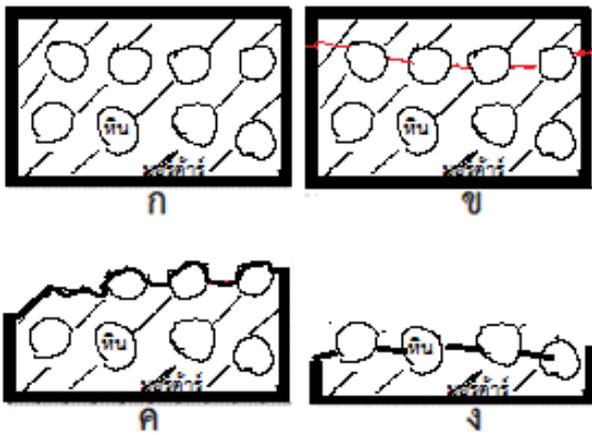
รูปที่ 6 ลำดับการสึกกร่อนของพื้นผิวคอนกรีต[5] (ก) ผิวปกติ (ข) พื้นผิวคอนกรีตภายใต้การเสียดสี (ค) การสูญเสียมวลรวมหยาบและมอร์ตาร์จากพื้นผิวคอนกรีต (ง) การสูญเสียมวลรวมหยาบและมอร์ตาร์จากพื้นผิวคอนกรีตรุนแรง

การเสื่อมสภาพแบบผิวเรียบของคอนกรีตตามลำดับเวลา (แสดงในรูปที่ 6) ของคอนกรีตที่ถูกขัดสีด้วยน้ำที่มีทรายเป็นองค์ประกอบ พื้นผิวคอนกรีตต้องผ่านการขัดสีก่อน จากนั้นจะค่อย ๆ เผยวัสดุประสานและมวลรวมที่อยู่ด้านใน ความรุนแรงของแรงกระทำนี้สัมพันธ์กับความเร็วกการไหลและความดันไฮดรอลิกของน้ำ รวมไปถึงผลกระทบของอุณหภูมิของแข็ง (เช่น เม็ดทรายที่มีในน้ำ) บนพื้นผิวจะส่งผลให้เกิดการแตกตัวของอินเตอร์เฟสระหว่างองค์ประกอบคอนกรีต จนในที่สุดก็เกิดการกระทำการสึกกร่อนที่เกิดขึ้นบนพื้นผิวคอนกรีต [5]

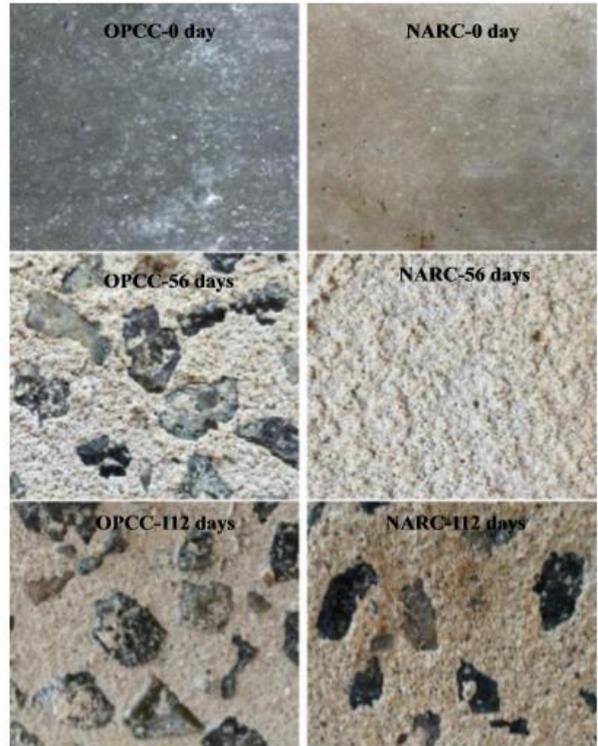
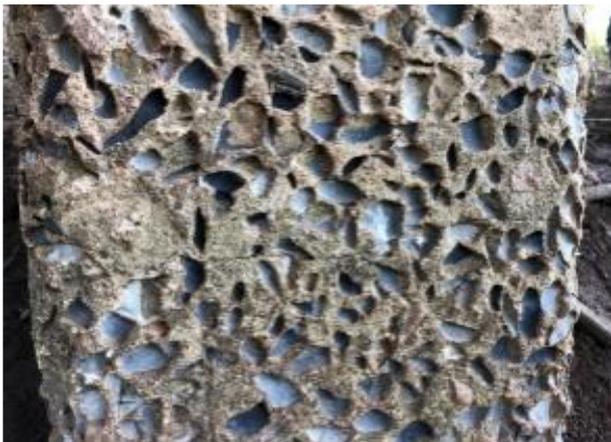
(ก)

รูปที่ 7 การเสื่อมสภาพแบบผิวขรุขระ

มอร์ตาร์ลึกลงกว่าระดับมวลรวมหยาบ โดยการเสื่อมสภาพของคอนกรีตของทั้งสอง มีลักษณะคล้ายกัน คือ เป็นการสูญเสียผิวมอร์ตาร์ ซึ่งต่างกันที่ระดับความลึกของการสูญเสียมอร์ตาร์(อาจเนื่องด้วยเวลา) แสดงลักษณะการเสื่อมสภาพแบบผิวขรุขระ ดังรูปที่ 7

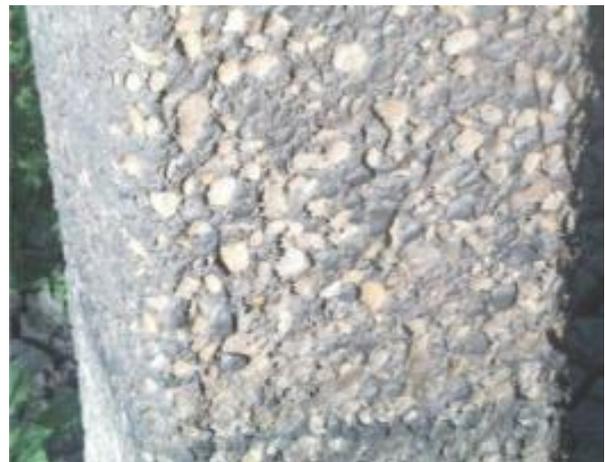
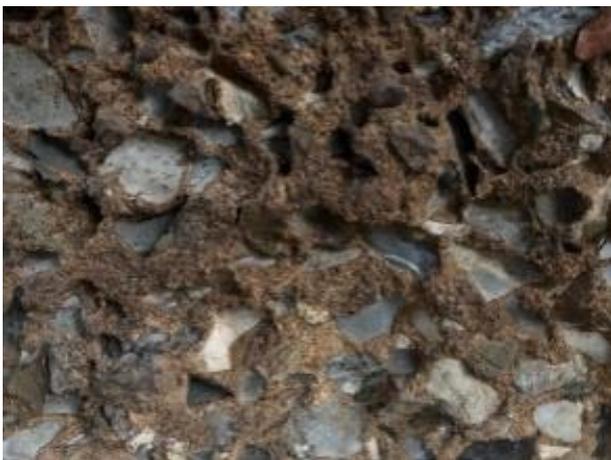
รูปที่ 8 (ก) ภาพพื้นผิวของคอนกรีตแนวปะการังเติมใหม่ และ คอนกรีตธรรมดา ถูกโจมตีโดยกรดซัลฟิวริกชีวภาพ [6] (ข) การเสื่อมสภาพของพื้นผิวคอนกรีตเป็นผลมาจากความเป็นกรดของน้ำ [7]

เปรียบเทียบลักษณะของการเสื่อมสภาพของคอนกรีต ที่ทำการสำรวจกับคอนกรีตจากงานวิจัยของ Yu และคณะ (2017). แสดงดังรูปที่ 8 พื้นผิวของ คอนกรีตธรรมดา และ คอนกรีตแนวปะการังเทียมใหม่ ที่ถูกกัดกร่อนโดยกรด ซัลฟิวริกชีวภาพในวันที่ 0, 56 และ 112 จะเห็นได้ว่า หลังจากการโจมตีของกรดซัลฟิวริกชีวภาพเป็นเวลา 56 วันพื้นผิวของ คอนกรีตธรรมาดูเหมือนจะเป็นสีขาว พร้อมรูพรุน นอกจากนี้เมทริกซ์ของชิ้นงานเริ่มอ่อนตัวลง และมวลรวมหยาบถูกเปิดเผยเนื่องจากการละลายของ มอร์ตาร์ที่ยึด ติดเมทริกซ์ไว้ [6]

จากงานวิจัยของ Yu และคณะ (2017) ลักษณะการเสื่อมสภาพของคอนกรีตที่พบจากการสำรวจ มีลักษณะ การเสื่อมสภาพของคอนกรีต คล้ายกับความเสียหายของ คอนกรีตที่ระยะเวลา 56 วันและ 112 วัน ของกรด ซัลฟิวริกชีวภาพ อาจเป็นข้อสังเกตได้ว่า เสาคอมposite สัมผัสกับกรดชีวภาพ หรือกรดอื่นในสภาพแวดล้อมได้ดัง รูปที่ 8 (ข) ซึ่งจำเป็นต้องทำการศึกษาเพิ่มเติม อย่างไรก็ตามคอนกรีตที่พบในการสำรวจ คือรูปแบบพื้นผิวมอร์ตาร์ หลุดหน้ามวลรวมหยาบ และการเสื่อมสภาพแบบพื้นผิว มอร์ตาร์สึกกว่าระดับมวลรวมหยาบ ซึ่งทั้ง 2 รูปแบบมี สาเหตุจากการเสื่อมสภาพจากกรด (ทั้งนี้ได้ทำการวัด ความเป็นกรดต่างในบริเวณเสาคอมposite พบว่ามีค่า ความเป็นกรดอ่อน pH มีค่าระหว่าง 6.15 ถึง 7.85 น้ำใน ถูดูแล้ง) อาจแตกต่างกันที่ระยะเวลาและความรุนแรงของ การกัดกร่อนจากงานวิจัยของก่อนหน้า [6] [7]

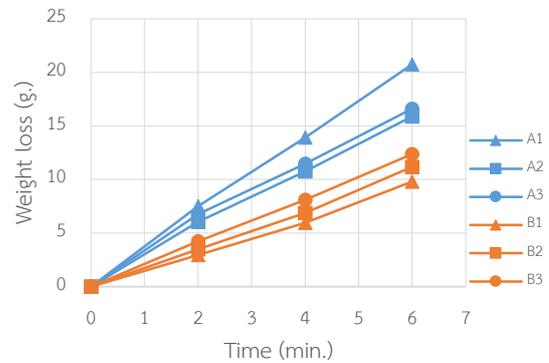
รูปที่ 9 ความสัมพันธ์ระหว่างระยะเวลาทดสอบและค่าการ สูญเสียน้ำหนักของมอร์ตาร์แบบทาและไม่ทาสารละลาย โซเดียมซิลิเกต

การทดสอบความต้านทานการขัดสีของมอร์ตาร์ แบบ ไม่ทาสารละลายโซเดียมซิลิเกต (A1-3) และ แบบทา สารละลายโซเดียมซิลิเกต (B1-3) พบว่าเมื่อระยะเวลา การขัดสีมากขึ้น ค่าการสูญเสียน้ำหนักจะมากขึ้น โดยค่า การสูญเสียน้ำหนักของมอร์ตาร์ตัวอย่าง A1-3 ที่ เวลา 6 นาที มีค่า 16-20 กรัม คิดเป็นค่าร้อยละการสูญเสียของ เท่ากับ 0.97 0.73 และ 0.78 ตามลำดับ และค่าการ สูญเสียน้ำหนักของมอร์ตาร์ตัวอย่าง B1-3 ที่เวลา 6 นาที เท่ากัน มีค่า 10-12 กรัม ตามลำดับ คิดเป็นค่าร้อยละการ

สูญเสียเท่ากับ 0.46-0.58 จากการทดสอบแสดงดังรูปที่ 9 พบว่ามอร์ตาร์แบบทาสารละลายโซเดียมซิลิเกตมีความ ทนทาน มากกว่า ไม่ทาสารละลายโซเดียมซิลิเกต เพียง เล็กน้อย

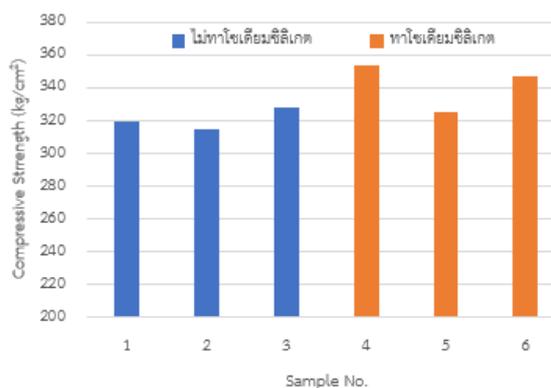
รูปที่ 10 ค่ากำลังอัดที่อายุ 28 วันของมอร์ตาร์ โดยการทาและไม่ทาผิวด้วยสารละลายโซเดียมซิลิเกต

จากผลการทดสอบพบว่าที่มอร์ตาร์อัตราส่วนน้ำต่อ ซีเมนต์เท่ากับ 0.485 ค่ากำลังอัดเฉลี่ยที่อายุบ่ม 28 วัน ของตัวอย่างมอร์ตาร์ที่ไม่ทา และทาด้วยสารละลาย โซเดียมซิลิเกตมีค่าเฉลี่ยเท่ากับ 320 และ 341 กก./ซม.² ตามลำดับ ดังแสดงในรูปที่ 10 จากการทดสอบพบว่าการ บ่มมอร์ตาร์มาตรฐาน ด้วยสารละลายโซเดียมซิลิเกตนั้น จะเพิ่มค่ากำลังอัดของมอร์ตาร์ให้มีค่ามากขึ้นร้อยละ 6.41 และ ค่าความต้านทานต่อการขัดสีให้กับผิวของมอร์ตาร์ เพิ่มขึ้นร้อยละ 0.3 โดยน้ำหนัก เมื่อสังเกตถึงค่ากำลังอัด และค่าการสูญเสียน้ำหนักจะมีความสอดคล้องกัน คือ เมื่อ กำลังอัดของมอร์ตาร์มีค่าเพิ่มมากขึ้น จะทำให้มอร์ตาร์มี ค่าการสูญเสียน้ำหนักจากการขัดสีลดลง และยังแสดงให้เห็นว่าการบ่มมอร์ตาร์ด้วยการทาสารละลายโซเดียมซิลิ เทช่วยเพิ่มกำลังอัด และความทนทานต่อการขัดสี

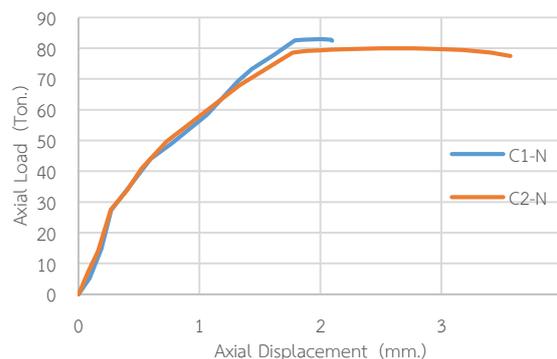
รูปที่ 11 ความสัมพันธ์ระหว่างแรงตามแนวแกนกับระยะที่เปลี่ยนแปลงตามแกนของเสาด C1-N, C2-N

ต่อไปได้ โดยมีเสาดังนี้ เสาคอนกรีตแบบไม่มีการเชื่อมสภาพ (C1-N, C2-N) เสาคอนกรีตเชื่อมสภาพแบบผิวเรียบ (C1-SSB, C2-SSB) และเสาคอนกรีตเชื่อมสภาพแบบผิวขรุขระ (C1-RSB, C2-RAB) ดังแสดงในรูปที่ 11-13

เสาคอนกรีตแบบไม่มีการเชื่อมสภาพ ได้กำลังรับน้ำหนักสูงสุดของเสาดตัวอย่าง C1-N มีค่าเท่ากับ 82.96 ตัน และเสาดตัวอย่าง C2-N มีค่าเท่ากับ 79.97 ตัน ซึ่งได้ค่าประมาณร้อยละ 64 ของสมการกำลังประลัยของเสาดตาม ACI-318-19 (127 ตัน) และหากรวมตัวคูณลดกำลังจากลักษณะการรับแรงอัด (0.8) กำลังประลัยที่ยอมให้จะมีค่าประมาณ 100 ตัน ซึ่งค่าที่ทดสอบได้ต่ำกว่าอย่างมีนัยสำคัญ ซึ่งอาจเกิดจากความไม่สมบูรณ์ของการอัดแน่นของคอนกรีต จากทักษะฝีมือแรงงานที่ไม่ดีนัก อย่างไรก็ตาม ในมุมมองของการเปรียบเทียบกำลังของเสายังสามารถทำได้ เนื่องด้วยทุกเสามีคุณภาพ และควบคุมวิธีการผลิตตัวอย่างที่คุณภาพเท่ากัน

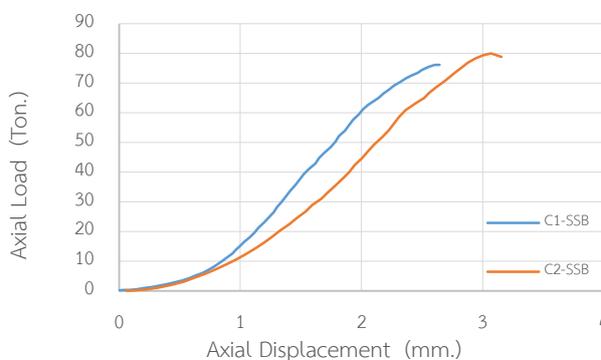
รูปที่ 12 ความสัมพันธ์ระหว่างแรงตามแนวแกนกับระยะที่เปลี่ยนแปลงตามแกนของเสาด C1-SSB, C2-SSB

เสาคอนกรีตเชื่อมสภาพแบบผิวเรียบ ได้กำลังรับน้ำหนักสูงสุดของเสาดตัวอย่าง C1-SSB มีค่าเท่ากับ 76.16 ตัน และเสาดตัวอย่าง C2-SSB มีค่าเท่ากับ 80.03 ตัน

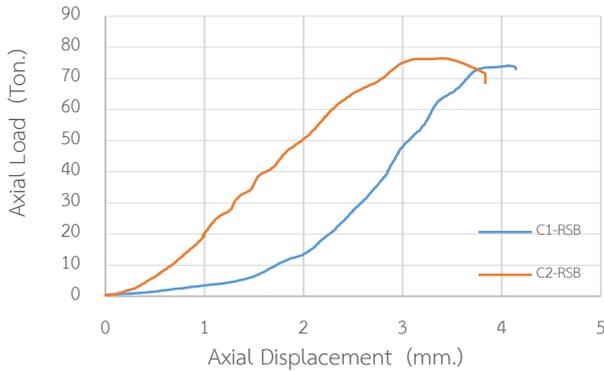
รูปที่ 13 ความสัมพันธ์ระหว่างแรงตามแนวแกนกับระยะที่

เสาคอนกรีตเชื่อมสภาพแบบผิวขรุขระ ได้กำลังรับน้ำหนักสูงสุดของเสาดตัวอย่าง C1-RSB มีค่าเท่ากับ 74.03 ตัน และเสาดตัวอย่าง C2-RSB มีค่าเท่ากับ 76.40 ตัน

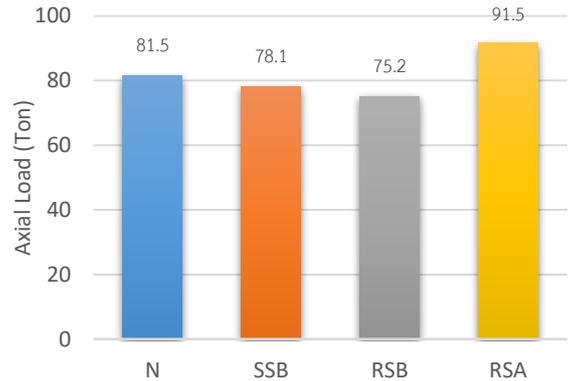
รูปที่ 15 ค่าเปรียบเทียบกำลังรับน้ำหนักของเสาคอนกรีตก่อนและหลังซ่อมแซม

เมื่อนำค่ากำลังรับน้ำหนักของเสาคอนกรีตที่ปกติ (N) ที่เสื่อมสภาพ (SSB, RSB) และหลังซ่อมแซม (RSA) เปรียบเทียบกัน พบว่ากำลังรับน้ำหนักเฉลี่ยของเสาคอนกรีตจะลดลงจากผิวเรียบ และเป็นแบบผิวขรุขระตามลำดับ เมื่อทำการซ่อมแซมด้วยวิธีที่เสนอในงานวิจัยนี้แล้ว พบว่าก่อนซ่อมแซม มีค่าเท่ากับ 75.2 ตัน และกำลังรับน้ำหนักเฉลี่ยของเสาคอนกรีตแบบผิวขรุขระหลังซ่อมแซม มีค่าเท่ากับ 91.5 ตัน จะเห็นได้ว่าเมื่อมีการซ่อมแซมผิวของเสาคอนกรีตแล้ว ตัวอย่างเสาคอนกรีตสามารถรับน้ำหนักได้เพิ่มขึ้นร้อยละ 12 เมื่อเทียบกับเสาปกติ ทั้งนี้อาจเนื่องด้วยกำลังของมอร์ตาร์ที่นำมาซ่อมแซมมีกำลังมากกว่ากำลังคอนกรีตเดิม ดังแสดงในรูปที่ 15

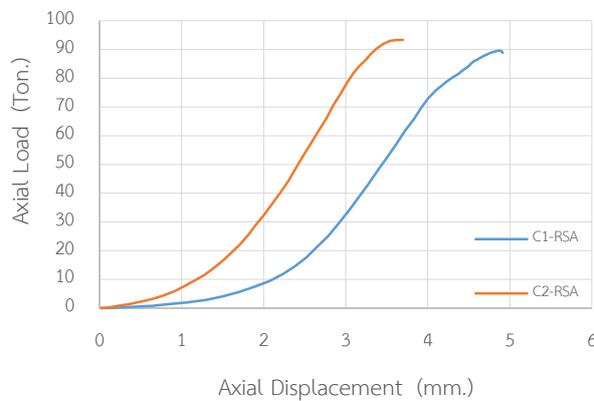
รูปที่ 14 ความสัมพันธ์ระหว่างแรงตามแนวแกนกับระยะที่เปลี่ยนแปลงตามแกนของเสา C1-RSA, C2-RSA

ตัวอย่างเสาด C1-RSA และ C2-RSA จำลองการเสียหายที่ผิวแบบขรุขระ เสาดทั้งสองก่อนทดสอบ จะถูกซ่อมแซมโดยวิธีการฉาบผิวด้วยมอร์ตาร์ เมื่อทดสอบเสาด C1-RSA สามารถรับน้ำหนักได้ 89.63 ตัน มีค่าการเสียรูปตามแนวแกนเท่ากับ 4.91 มม. เสาด C2-RSA สามารถรับน้ำหนักได้ 93.40 ตัน มีค่าการเสียรูปตามแนวแกนเท่ากับ 3.70 มม. ภายใต้การเพิ่มแรงกระทำตามแนวแกน ดังแสดงในรูปที่ 14

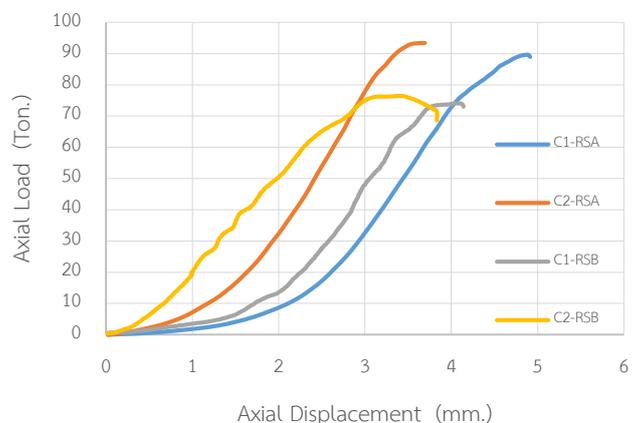
รูปที่ 16 ค่าเปรียบเทียบแรงตามแนวแกนกับระยะที่เปลี่ยนแปลงตามแกนของเสาก่อนและหลังการซ่อมแซม

เมื่อสังเกตในรูปที่ 16 พบว่าเส้นกราฟในช่วงแรกของกำลังรับน้ำหนักและความเครียดมีความสัมพันธ์กันแบบเส้นตรงแสดงถึงช่วงอิลาสติกของเสา เมื่อเปรียบเทียบค่าความชันของกราฟในช่วงแรกของเสาก่อนซ่อม และหลังซ่อมแซมจะเห็นว่าเส้นกราฟของตัวอย่างเสาหลังซ่อมแซมมีช่วงของความชันเส้นตรงมากกว่าเสาก่อนการซ่อมแซม เมื่อสังเกตแนวแกนในแกนแนวนอนของกราฟหรือค่าความเครียดจะพบว่าตัวอย่างเสาหลังทำการซ่อมแซมมีแนวโน้มมีค่าความเครียดที่มากกว่าหรือมีการเปลี่ยนรูปของเสามากกว่าแบบเสาดตัวอย่างก่อนการซ่อมแซมภายใต้น้ำหนักกดที่เท่ากัน ทั้งนี้รูปแบบการวิบัติของเสา N, SSB, RSB และ RSA แสดงไว้ในรูปที่ 17

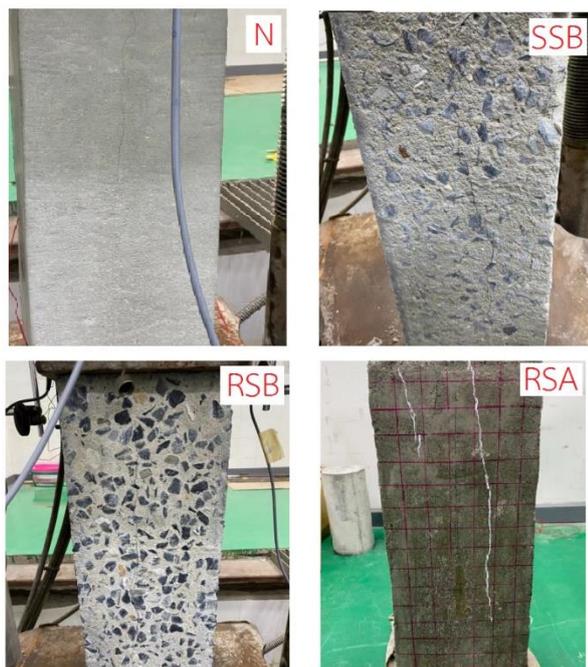
รูปที่ 17 ตัวอย่างลักษณะการวิบัติของเสาสถานะต่าง ๆ
