## การเฝ้าระวังน้ำสูญเสียสำหรับโครงข่ายท่อประธานด้วยวิธีสมดุลน้ำ

### Water Loss Monitoring System for Trunk Main System by Water Balance Method

แพรวา จาววงศ์สันต์<sup>1</sup> จิระเมธ ช้างคล่อม<sup>1\*</sup> อติชัย พรพรหมินทร์<sup>1</sup> ชัยพร ใจแก้ว<sup>2</sup> และสุรชัย ลิปิวัฒนาการ<sup>1</sup>

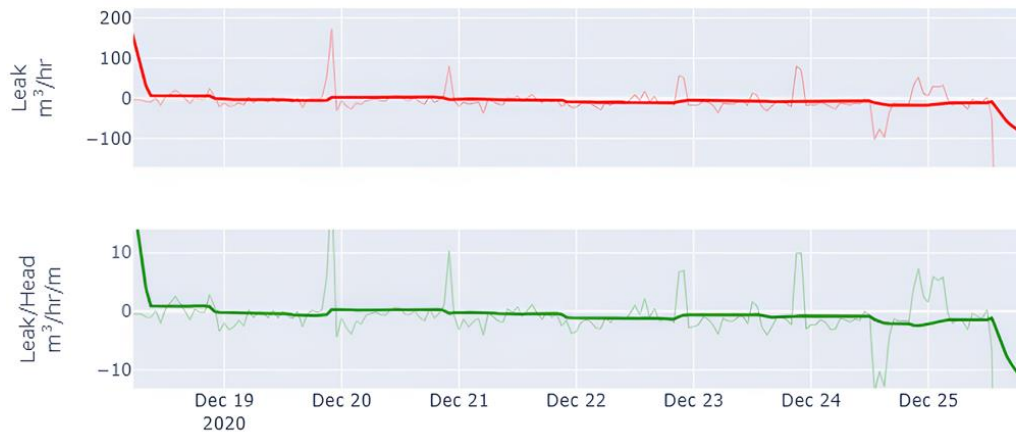
ผลลัพธ์ดังแสดงในรูปที่ 4 ใน Route นี้ หากดูเฉพาะช่วงเวลา 18-25 ธันวาคม 2563 ซึ่งเป็นช่วงที่คาดว่าค่าทุกมาตรมีความน่าเชื่อถือ ส่วนกราฟบางส่วนที่มีค่าโดดอย่างเห็นได้ชัดนั้นเป็นเพราะช่วงที่มาตร Outflow ของเส้นทางลดต่ำพอดี โดยมีค่าการรั่วอยู่ระหว่าง  $\pm 10 m^3/ชม$  จึงคาดว่าช่วงเวลาดังกล่าวไม่มีน้ำรั่วในเส้นทางนี้

รูปที่ 4 สมดุลน้ำระยะยาว วันที่ 18-25 ธันวาคม 2563 ของเส้นทางท่อประปา 15-05 (บน น้ำรั่ว, ล่าง น้ำรั่วต่อแรงดัน)

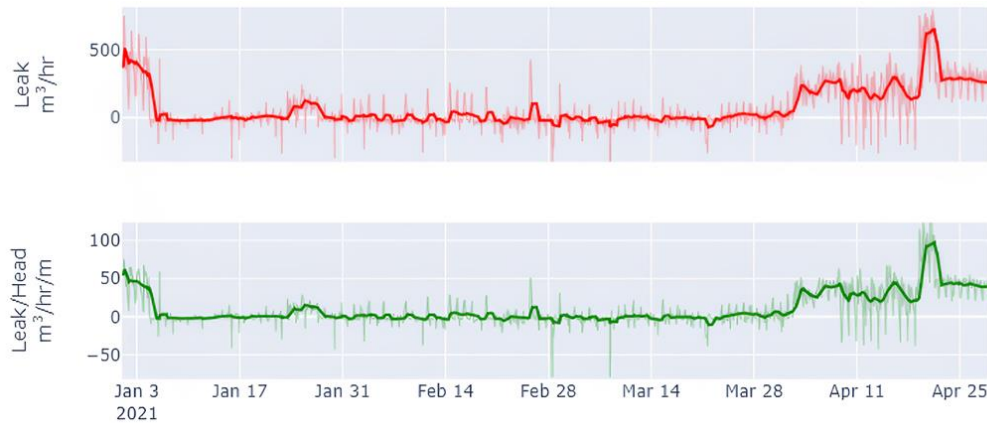
ผลลัพธ์แสดงในรูปที่ 8 โดยมาตร DM-15-05-02-01 มีข้อมูลถึงแค่ 25 ธ.ค. 2563 เท่านั้น รวมถึง UZ1501 ยังมีค่าค้างดังแสดงในรูปที่ 7 ดังนั้นช่วงม.ค. – เม.ย. 2564 เป็นช่วงที่คาดว่าค่าทุกมาตรมีความน่าเชื่อถือ ส่วนท้ายกราฟที่มีค่าโดดอย่างเห็นได้ชัดนั้นเป็นเพราะมาตร DM-15-05-02-01 ให้ค่าลดลงใกล้เคียงศูนย์ (ค่าอยู่ในช่วง 0.xx ถึงหลักหน่วย) ซึ่งถือว่าเป็นช่วงที่ข้อมูลตรวจวัดมีความคลาดเคลื่อนตอนเก็บค่า ดังนั้นค่าการรั่วของเส้นทางนี้อยู่ระหว่าง  $\pm 50 m^3/ชม$

รูปที่ 8 สมดุลน้ำระยะยาว มกราคม ถึง เมษายน 2564 ของเส้นทางท่อประจักษ์ 15-06 (บน น้ำรั่ว, ล่าง น้ำรั่วต่อแรงดัน)

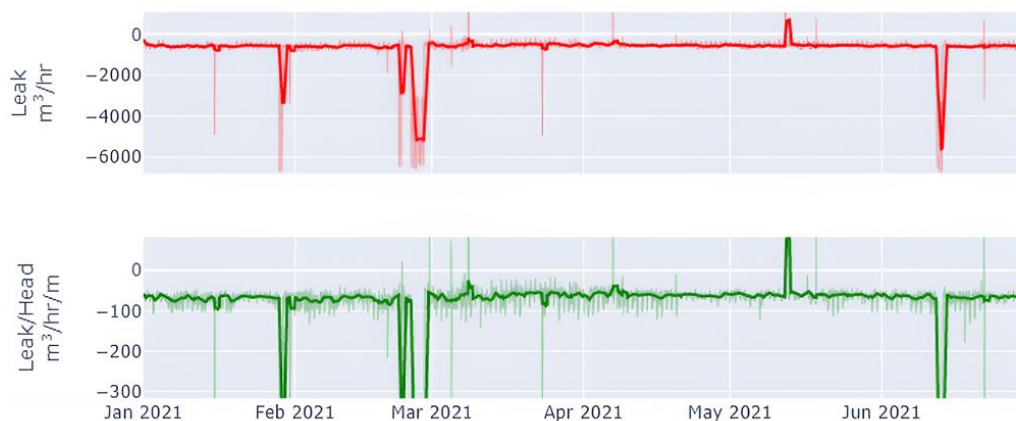
จากกราฟรูปที่ 14 ค่าเกือบทั้งหมดติดลบ เป็นผลมาจาก Inflow BK03-Phayathai และ BK04-Phayathai จ่ายน้ำน้อยกว่า U231 ซึ่งเป็นไปไม่ได้เพราะ BK ทั้งคู่เป็นโรงสูบน้ำจ่ายน้ำต้นทาง จึงระบุไม่ได้ว่ามีการสูญเสียในเส้นทางหรือไม่ ส่วนช่วงที่กราฟติดลบผิดปกติอย่างเห็นได้ชัดเป็นช่วงที่มาตร BK ทั้งสองไม่มีค่าในระบบ คาดว่าเป็นความผิดพลาดของการเก็บค่าการตรวจวัด

รูปที่ 14 สมดุลน้ำระยะยาว มกราคม ถึง มิถุนายน 2564 ของเส้นทางท่อประปา 15-13 (บน น้ำรั่ว, ล่าง น้ำรั่วต่อแรงดัน)
