# การศึกษาปัญหาการใช้งานพื้นที่ภายในอาคารเรียนสาขาวิชาภาพพิมพ์ วิทยาลัยช่างศิลป์ สถาบันบัณฑิตพัฒนศิลป์ กรุงเทพมหานคร จากมุมมองของผู้ใช้อาคาร

A Study of the Problem of Using Internal Areas within the Printmaking Building,

College of Fine Arts, Bunditpatanasilpa Institute of Fine Arts, Bangkok form the Perspective of Users

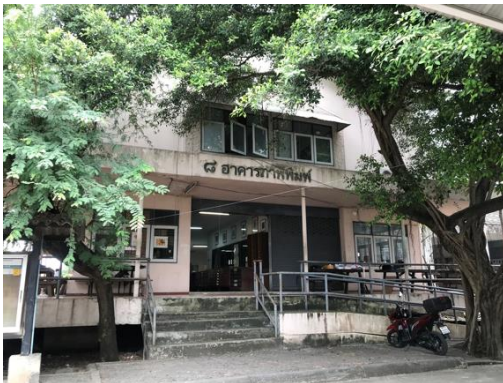
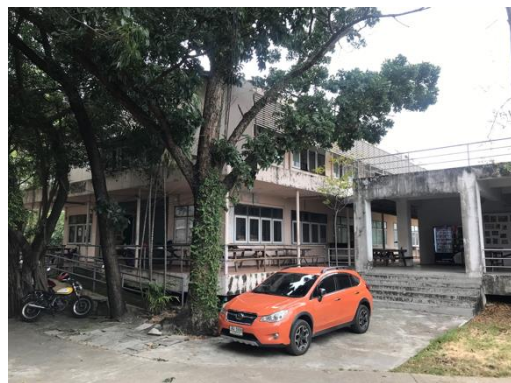
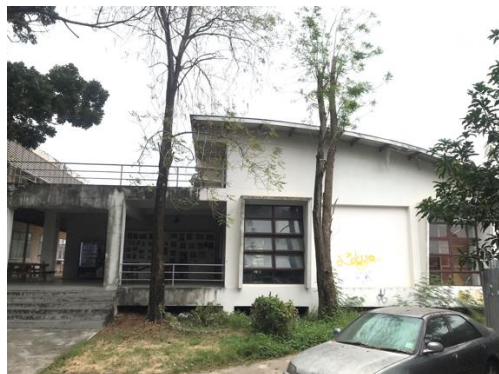
ภาพที่ 2 อาคารเรียนสาขาวิชาภาพพิมพ์ในปัจจุบัน

อาคารเรียนสาขาวิชาภาพพิมพ์ วิทยาลัยช่างศิลป์ สถาบันบัณฑิตพัฒนศิลป์ กรุงเทพมหานคร เป็นอาคารโครงสร้างคอนกรีตเสริมเหล็ก มีความสูง 2 ชั้น ผนังก่ออิฐฉาบปูน ภายหลังมีการต่อเติมอาคารโครงสร้างคอนกรีตเสริมเหล็กความสูง 1 ชั้น และเชื่อมพื้นที่ใช้งานเข้าด้วยกัน ประตูทางเข้าออกอาคารมี 2 จุดคือ ทางเข้าหลักของอาคารเดิมหันหน้าทางทิศตะวันออก ติดตั้งประตูม้วนขนาดใหญ่ และทางเข้าหลักจากอาคารต่อเติม (ภาพที่ 2)

A มุมมองจากทางเข้าหลักด้านหน้าอาคาร

B มุมมองจากทางเข้าหลักด้านหน้าอาคารต่อเติม

C อาคารต่อเติมใหม่ภายหลัง

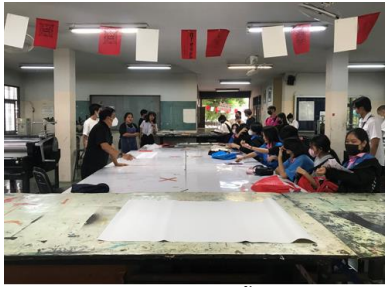
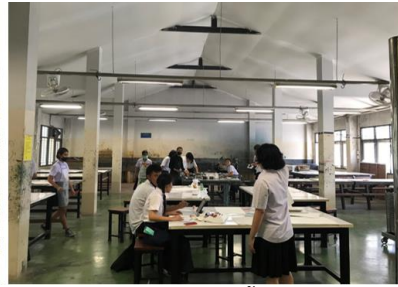
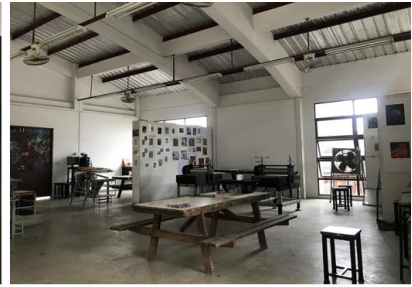
ภาพที่ 4 ลักษณะการใช้งานพื้นที่ภายในอาคารเรียนสาขาวิชาภาพพิมพ์ในปัจจุบัน

พื้นที่ใช้งานหลักภายในอาคารเรียนสาขาวิชาภาพพิมพ์ วิทยาลัยช่างศิลป์ สถาบันบัณฑิตพัฒนศิลป์ คือ ห้องปฏิบัติงานเทคนิคภาพพิมพ์ ประกอบด้วย ห้องเรียน A และห้องเรียน B มีขนาดประมาณ 400 ตารางเมตร ส่วนเพดานเปิดโล่งไม่มีฝ้า ความสูงเกิน 3 เมตร ผนังคอนกรีตปูนฉาบทาสีขาว ใช้ระบบไฟฟ้าส่องสว่างระบายอากาศด้วยวิธีธรรมชาติ ตั้งพัดลมเพดาน พื้นที่ใช้งานแบ่งส่วนเปียกและส่วนแห้ง พบระบบประปา มีการติดตั้งอ่างล้างและก๊อกน้ำบริเวณหลังห้อง การจัดวางโต๊ะปฏิบัติการไว้บริเวณกลางห้อง มีการจัดวางเครื่องจักรขนาดกลางและขนาดใหญ่ซึ่งมีน้ำหนักมากไว้แบบไม่เป็นระเบียบ บางส่วนจัดวางในพื้นที่ทางสัญจร การปฏิบัติงานของนักเรียนและนักศึกษาสาขาวิชาภาพพิมพ์มีทั้งการปฏิบัติงานแบบเดี่ยวและกลุ่ม การสาธิต และการฟังบรรยาย นักเรียนและนักศึกษาส่วนใหญ่ไม่ประจำที่นั่ง มีการเดินเท้าเคลื่อนย้ายอย่างอิสระไปตามตำแหน่งวัสดุอุปกรณ์เครื่องจักร และอ่างล้างในขณะปฏิบัติงาน ห้องเรียน C ปัจจุบันถูกใช้เป็นห้องแสดงผลงานเท่านั้น (ภาพที่ 4 ภาพที่ 5 และภาพที่ 6)

A ห้องเรียนชั้น 1

B ห้องเรียนชั้น 2

C ห้องเรียนอาคารต่อเติม

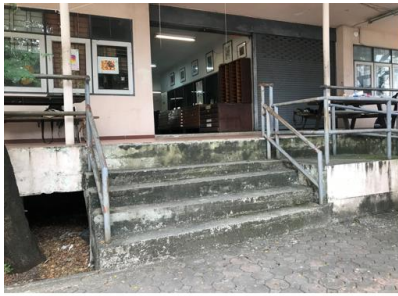
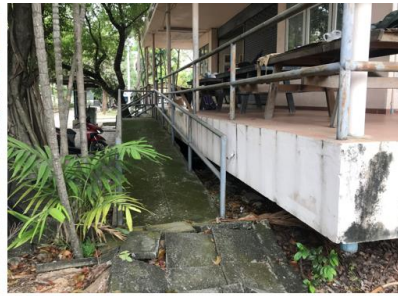
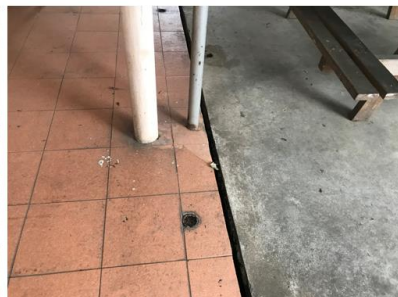
| ผลการศึกษาปัญหาการใช้งานพื้นที่ภายในอาคารเรียนสาขาวิชาภาพพิมพ์ในปัจจุบัน | | |
|---|---|---|
| 5. ความปลอดภัย | พบปัญหา | ปัญหาดินทรุดส่งผลให้ความสูงของลูกตั้งบันได พื้นผิวทางลาดบริเวณทางเข้าอาคาร และรอยต่อของพื้นบริเวณทางเชื่อมระหว่างอาคารมีระดับไม่เรียบเสมอกัน ซึ่งไม่ปลอดภัยต่อการใช้งาน (ภาพที่ 7) คุณภาพของโต๊ะและเก้าอี้เสื่อมสภาพและชำรุด ขาดห้องสำหรับเก็บหมึกพิมพ์และสารเคมีที่เป็นอันตรายต่อการสูดดม ห้องพักอาจารย์ถูกกลิ่นของสารเคมีรบกวน |

J บันไดทางเข้าหลักหน้าอาคาร

K ทางลาดหน้าอาคาร

M รอยต่อวัสดุบริเวณทางเชื่อมอาคาร

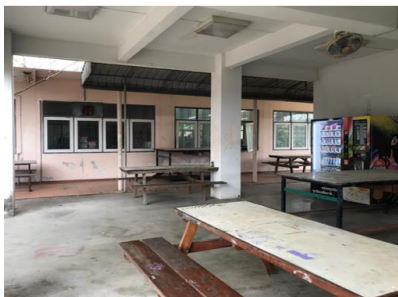
| ผลการศึกษาปัญหาการใช้งานพื้นที่ภายในอาคารเรียนสาขาวิชาภาพพิมพ์ในปัจจุบัน | | |
|---|---|---|
| | | จำนวนที่นั่ง ไม่เพียงพอและถูกใช้งานผิดวัตถุประสงค์ พบว่านักศึกษาใช้เป็นพื้นที่สูบบุหรี่ซึ่งส่งผลกระทบต่อคุณภาพอากาศภายในบริเวณ<br>วัสดุตกแต่งอาคาร พื้น ผนังและฝ้าเพดานมีการเสื่อมสภาพตามระยะเวลาการใช้งานที่ยาวนาน พบคราบหมึกดำและสีเปรอะเปื้อนทั่วบริเวณพื้นและผนังภายใน ฝ้าเพดานหลุดร่อนและมีน้ำรั่วในหลายจุด<br>ห้องน้ำ ไม่เป็นไปตามมาตรฐานการออกแบบและมีจำนวนไม่เพียงพอต่อการใช้งาน และห้องน้ำชายชำรุดจึงปิดการใช้งาน มีเพียงห้องน้ำหญิงที่เปิดให้ใช้งานเฉพาะครู อาจารย์ จำนวน 2 ห้อง ทำให้ต้องไปใช้งานห้องน้ำของอาคารอื่น ๆ (ภาพที่ 7) |

L พื้นที่พักผ่อนสำหรับนักศึกษา

1.2 การจัดหาวัสดุ อุปกรณ์ และเครื่องมือในการปฏิบัติงานเทคนิคภาพพิมพ์ที่ยังขาดเพื่อส่งเสริมกิจกรรมในการเรียนการสอนของสาขาวิชาภาพพิมพ์ให้มีประสิทธิภาพมากยิ่งขึ้น เช่น พื้นที่หรือตู้สำหรับเก็บวัสดุอุปกรณ์ พื้นที่หรือตู้เก็บแม่พิมพ์ พื้นที่หรือตู้เก็บผลงานขนาดเล็ก พื้นที่แขวนผ้ากันเปื้อนและถุงมือ ตู้อัดกระดาษสำหรับเก็บของใช้ส่วนตัวของนักเรียนและนักศึกษา และเครื่องมืออื่น ๆ ที่จำเป็นในการปฏิบัติงานเทคนิคภาพพิมพ์ นอกจากนี้ การจัดหาสิ่งอำนวยความสะดวกอื่น ๆ นอกเหนือจากอุปกรณ์ในการปฏิบัติงานเทคนิคภาพพิมพ์เพื่อตอบสนองความต้องการของผู้ใช้อาคารในปัจจุบัน และเพื่อส่งเสริมให้เกิดสภาพแวดล้อมที่เอื้อต่อการเกิดความคิดสร้างสรรค์ของนักเรียนและนักศึกษาก็เป็นประเด็นสำคัญที่ควรพิจารณา เช่น พื้นที่นั่งพักผ่อน ตู้กดน้ำดื่ม ร้านกาแฟ และพื้นที่สีเขียว เป็นต้น

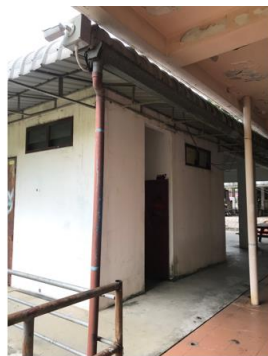
N ห้องน้ำหญิง

1.1 การเพิ่มพื้นที่ส่วนให้บริการคือ ห้องน้ำ แบ่งออกเป็น ห้องน้ำนักเรียน นักศึกษา และบุคคลภายนอก และห้องน้ำอาจารย์ ให้มีจำนวนเพียงพอและมีคุณภาพตามมาตรฐานกฎกระทรวง (ฉบับที่ 63) ตามความในพระราชบัญญัติควบคุมอาคาร พ.ศ. 2522 ได้กำหนดไว้

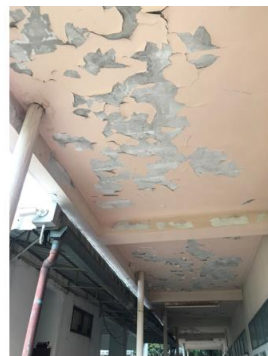
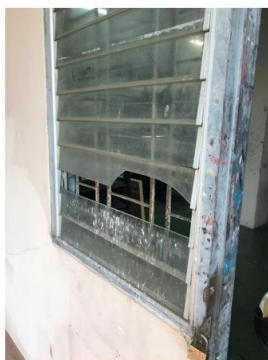
| ผลการศึกษาปัญหาการใช้งานพื้นที่ภายในอาคารเรียนสาขาวิชาภาพพิมพ์ในปัจจุบัน | | |
|---|---|---|
| 8. ความเหมาะสมทางกายภาพ | พบปัญหา | อาคารในปัจจุบันมีความเสื่อมสภาพ ผนังอาคารภายนอกมีสภาพสีซีดจาง พบคราบน้ำฝน และผนังหลุดร่อนหลายจุด สภาพแวดล้อมไม่เอื้อต่อการเกิดความคิดสร้างสรรค์ และบรรยากาศโดยรวมขาดความสวยงามไม่น่าใช้งาน (ภาพที่ 7) |
| 9. ความยั่งยืน | พบปัญหา | ห้องปฏิบัติงานภาพพิมพ์<br>ห้องเรียน A เป็นพื้นที่เปิดโล่งขนาดใหญ่ทำให้ไม่สามารถควบคุมปริมาณเสียงรบกวนจากภายนอกได้ ช่องเปิดจำนวนมากทำให้ได้แสงธรรมชาติแต่เนื่องจากพื้นและผนังมีคราบหมึกดำและสีเปรอะเปื้อนทั่วบริเวณ ส่งผลให้บรรยากาศภายในอาคารมืดทึบ หลอดไฟชำรุด กระดาษหน้าต่างแตกชำรุด พัดลมเพดานชำรุดส่งผลให้การไหลเวียนอากาศมีประสิทธิภาพต่ำ (ภาพที่ 7) |

O ฝ้าเพดานหลุดร่อนและน้ำรั่วซึม

P กระงะกั้นหน้าต่างแตกชำรุด

1.3 การปรับปรุงสภาพแวดล้อมทางกายภาพของอาคารเรียนให้สวยงามน่าใช้งาน ได้แก่ 1) วัสดุอาคาร เช่น การทาสีผนังอาคารใหม่ทั้งภายนอกและภายในด้วยโทนสีสว่าง สะท้อนแสงแดดได้ดี การเปลี่ยนบานกระจกหน้าต่างที่แตกชำรุด การซ่อมแซมหลังคาและฝ้าเพดานในจุดที่น้ำรั่วซึม 2) ครุภัณฑ์ การซ่อมแซมครุภัณฑ์ที่ชำรุดให้กลับมาใช้งานได้มีประสิทธิภาพและปลอดภัย เช่น การปรับปรุงระบบไฟฟ้าภายในห้องเรียน การเปลี่ยนหลอดไฟเป็นหลอด LED การซ่อมพัดลมเพดาน การติดตั้งหมายเลขห้องเรียน การติดตั้งป้ายบอกทาง 3) ภูมิทัศน์โดยรอบอาคาร เช่น การตัดแต่งต้นไม้ การจัดหาถังขยะแบบแยกประเภทมาวางตามจุดต่าง ๆ ในบริเวณอาคาร

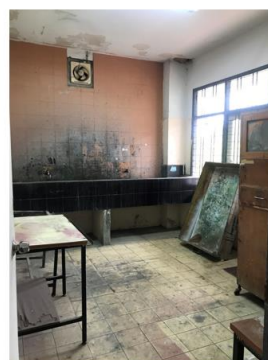
Q อ่างล้างอุปกรณ์
