การศึกษาเบื้องต้นจิตรกรรม วัดท่าม่อนเพื่อการวางแผน อนุรักษ์¹

A Preliminary Study of the Mural paintings of Wat Ta Mon for Conservation Planning¹

¹ This article is a part of the Report “A Preliminary Study on Mural Paintings of Wat Tamon for Conservation Plan”

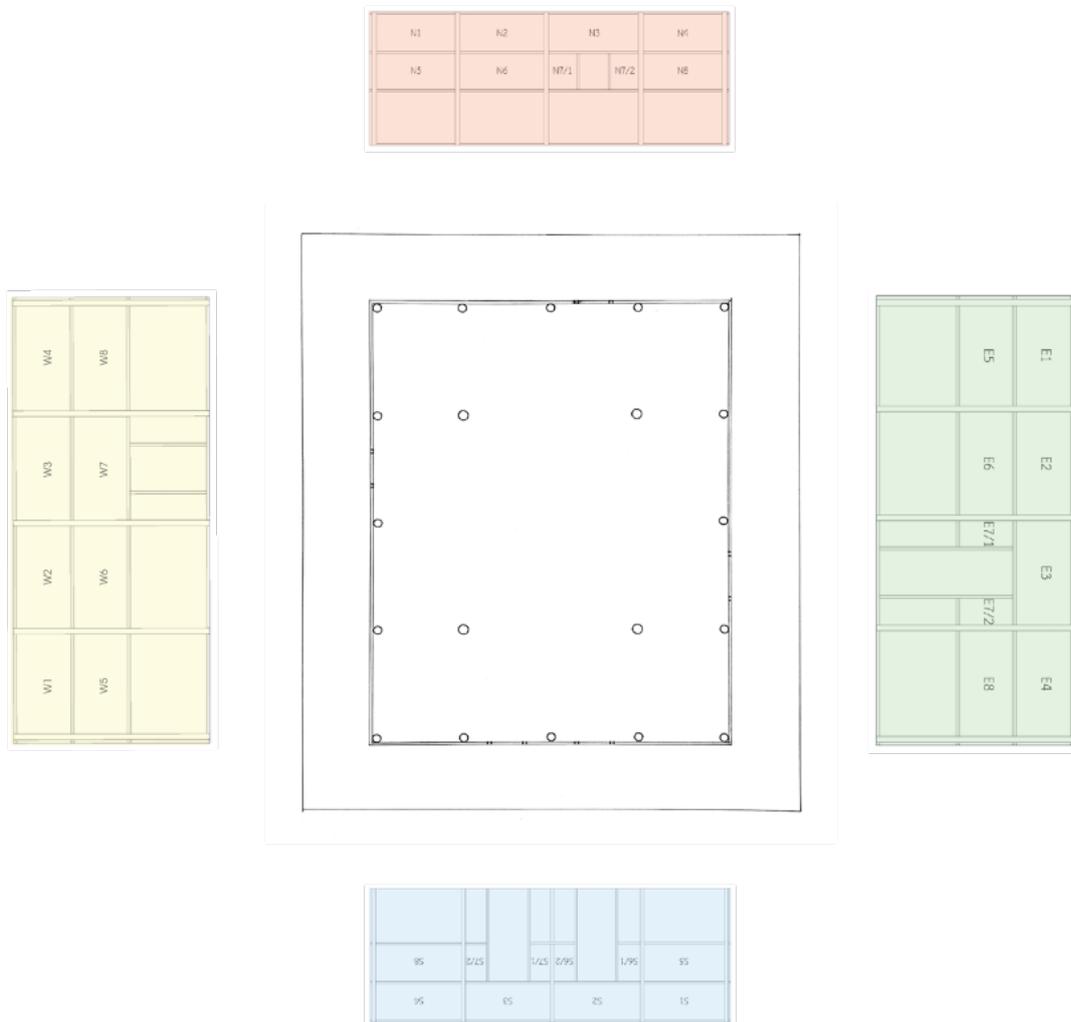
ภาพที่ 1

แผนผังผังการจัดทิศของจิตรกรรมฝาผนังวัดตำม่อน

การถ่ายภาพจึงเริ่มต้นด้วยกระบวนการกำหนดแผนผังของภาพเพื่อการอ้างอิงในอนาคต โดย เริ่มต้นที่การกำหนดทิศทางของผนังในการติดตั้งปัจจุบันตามทิศคือเหนือ ตะวันออก ใต้ ตะวันตก (ภาพที่ 1) จากนั้นกำหนดหมายเลขเฉพาะเจาะจงในแต่ละช่องของผนัง โดยหนึ่งผนังถูกแบ่งออกเป็น 8 ช่องใหญ่ ตามลักษณะการตีโครงสร้างไม้และตำแหน่งของเสาอาคาร รายละเอียดตามภาพดังนี้ (ภาพที่ 2-5)

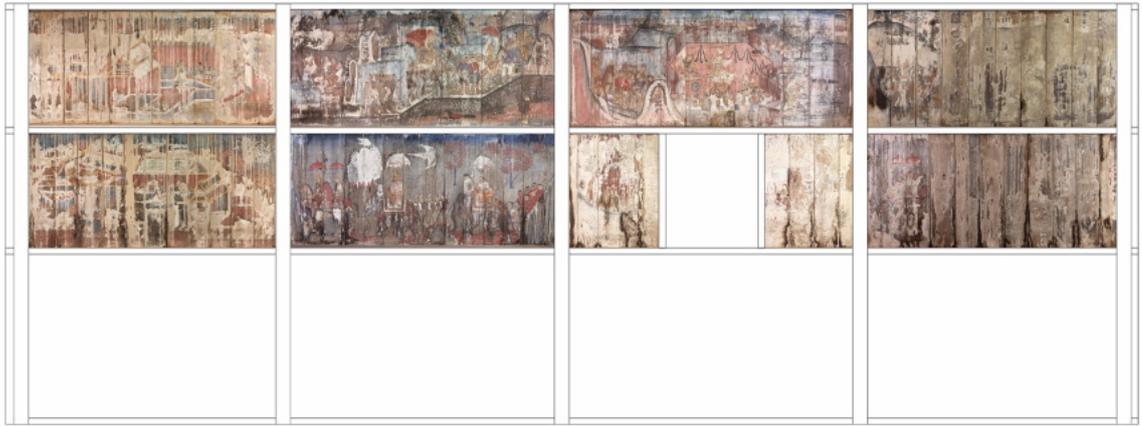
ภาพที่ 2
แผนผังผนังทิศเหนือ

N1	N2	N3		N4
N5	N6	N7/1	N7/2	N8

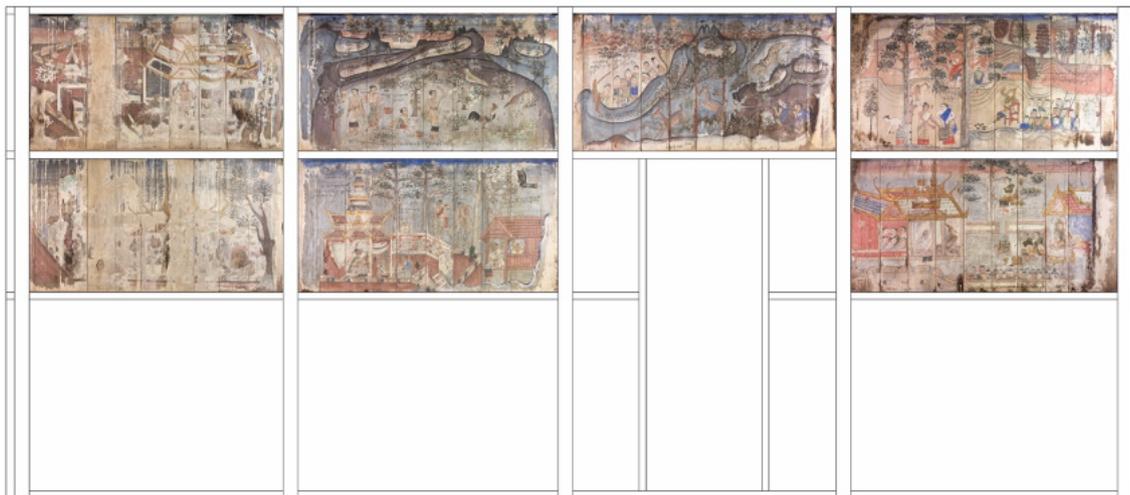
ภาพที่ 3
แผนผังผนังทิศตะวันออก

E1	E2	E3		E4
E5	E6	E7/1	E7/2	E8

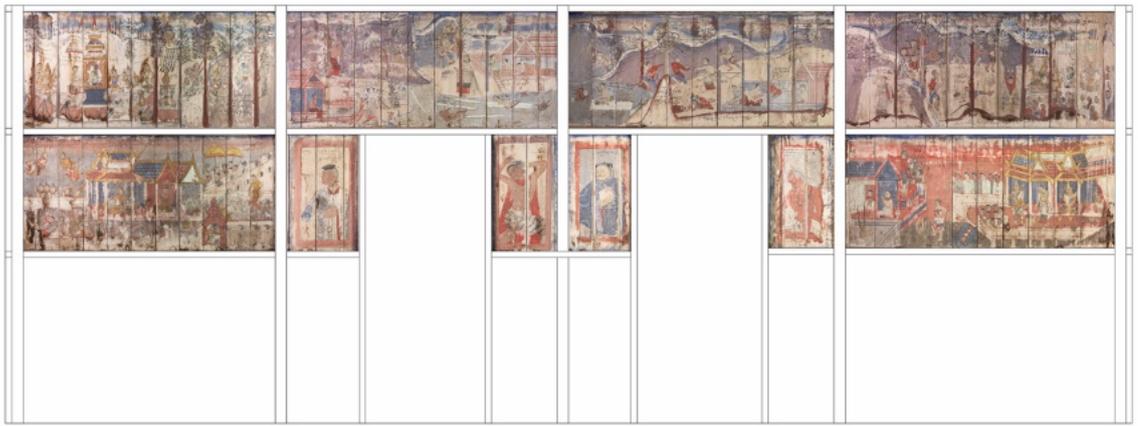
ภาพที่ 4
แผนผังผนังที่คืบ

S1	S2		S3		S4
S5	S6/1	S6/2	S7/1	S7/2	S8

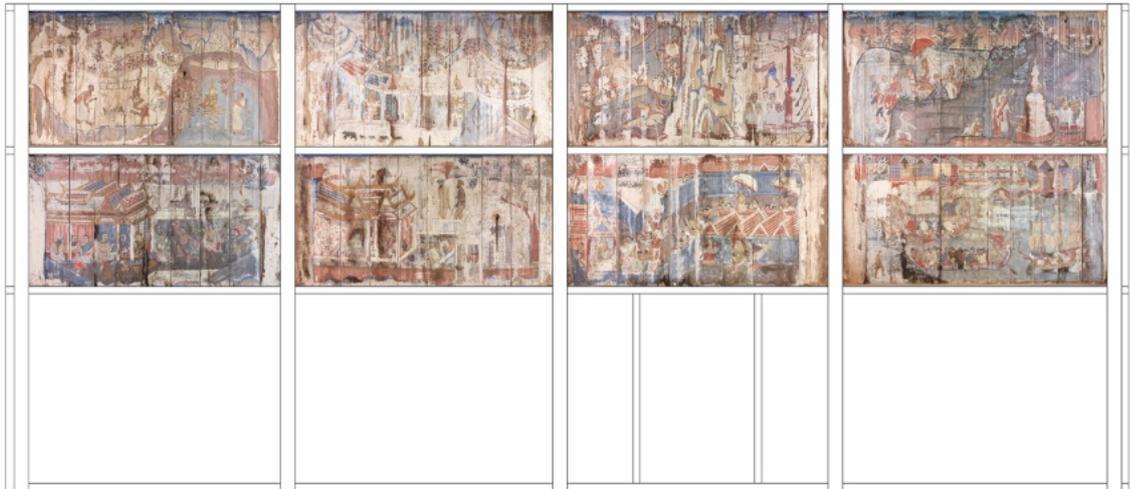
ภาพที่ 5
แผนผังผนังทิศตะวันตก

W1	W2	W3	W4
W5	W6	W7	W8

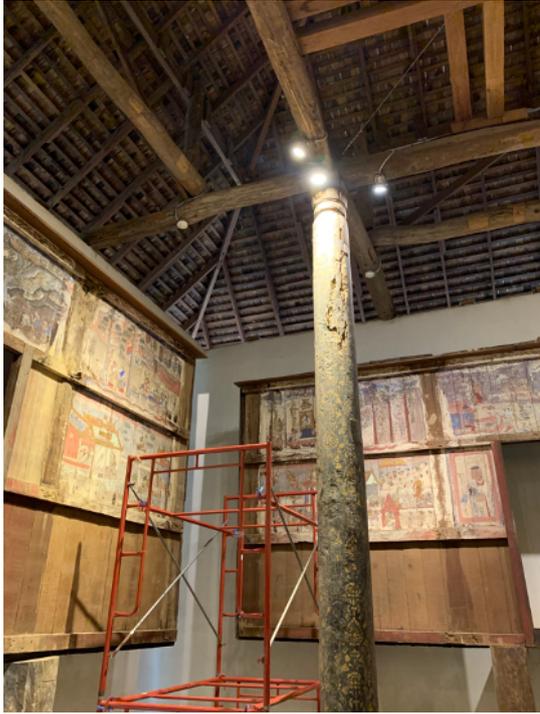
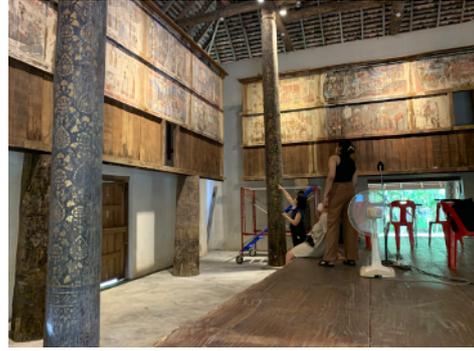
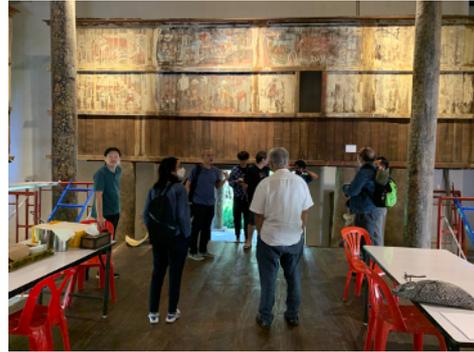
ภาพที่ 6

ภาพสภาพปัจจุบันของจิตรกรรมฝาผนังบนแผงไม้วัดตำม่อนและการจัดเก็บภายในอาคารหอคำน้อย

สำหรับการเก็บรักษาในปัจจุบัน อุทยานศิลปะวัฒนธรรมแม่ฟ้าหลวงทำการก่อสร้างอาคารชื้อ หอคำน้อย อันเป็นอาคารโล่งมีเสากลางสี่เสา มีผนังสี่ด้านเป็นอิฐฉาบปูนก่อขึ้นสูงต่อด้วยผนังไม้ฉลุนจรด หลังคาโครงสร้างไม้ไม่มีฝ้าเพดาน ผนังทั้งสี่ด้านมีประตูขนาดใหญ่ เมื่อเปิดออกลมสามารถพัดผ่านได้ดี ตัวแผงไม้จิตรกรรมฝาผนังถูกยกลอยสูงจากพื้นประมาณ 1.50 เมตร ลักษณะการติดตั้งวางแผงไม้ล้อมรอบ พื้นที่ว่างตรงกลางยกพื้น ทำให้สามารถเดินชมจิตรกรรมจากด้านในได้คล้ายกับเมื่อครั้งอยู่ในวิหารเดิม ดังนั้นแผงไม้จะถูกวางตามทิศคือ เหนือ ตะวันออก ใต้ ตะวันตก จากการศึกษาเบื้องต้นพบว่าเป็นการ ติดตั้งที่หน้าจะถูกตอกกับตำแหน่งดั้งเดิม (ดูรายละเอียดในการศึกษาประวัติศาสตร์สถาปัตยกรรม) ทำให้ การชมและศึกษาภาพเป็นไปได้ง่ายและสามารถอ่านความหมายของจิตรกรรมเล่าเรื่องต่อเนื่องได้

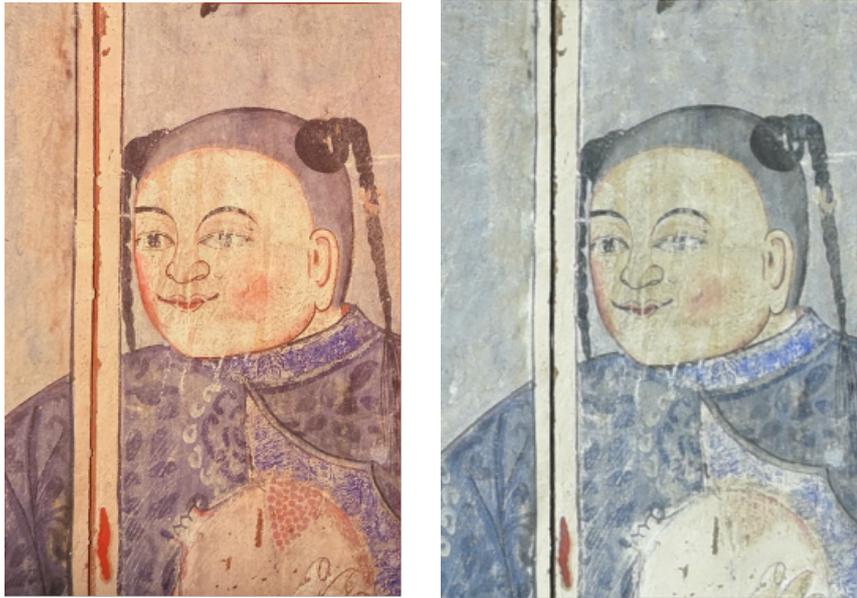
ภาพที่ 7

ภาพเปรียบเทียบภาพเด็กจีนกับลูกท้อบติมระหว่างปีพ.ศ. 2532 (ซ้าย) และ ปีพ.ศ.2563 (ขวา)
 หมายเหตุ. (ซ้าย) จาก จิตรกรรมเวียงต้า, โดย วิถี พานิชพันธ์, 2532, ลิขสิทธิ์ โดย อมรินทร์พริ้นท์ติ้ง.

เมื่อถ่ายภาพแต่ละผนังแล้วได้ทำการทดลองเปรียบเทียบกับภาพถ่ายที่ปรากฏในหนังสือ จิตรกรรมเวียงต้าโดย วิถี พานิชพันธ์ ถ่ายภาพโดยโกมล พานิชพันธ์ สภาพเมื่อพ.ศ.2532 (วิถี พานิชพันธ์, 2532) กับภาพถ่ายในพ.ศ. 2564 (ภาพที่ 7) พบตัวอย่างการเสื่อมสภาพ เช่น ภาพในช่อง S7/1 อันเป็นภาพเด็กจิ้งกับลูกท้อทิม ในภาพนี้มีจารึกด้านบนอธิบายว่า “เจ๊กน้อยได้หมากก้อแกง” ภาพจากหนังสือยังเห็นรูปทรงและสีเส้นที่ชัดเจนของใบหน้าของเด็กเป็นสีค่อนข้างเทาขาวที่บริเวณแก้มมีสีแดงระเรื่อแบบเด็กที่ฐานะและสุขภาพดี ลักษณะของเสือที่มีการใช้สีน้ำเงินเข้มระบายที่บริเวณคอกเสือและด้านในของสาบเสือ ไปจนกระทั่งลูกท้อทิมที่มีรอยแยกบนเปลือกจนเห็นลักษณะเมล็ดเรียงตัวกัน ในขณะที่สภาพปัจจุบันซีดจางไปมาก เป็นต้น (วิถี พานิชพันธ์, 2532: 8)

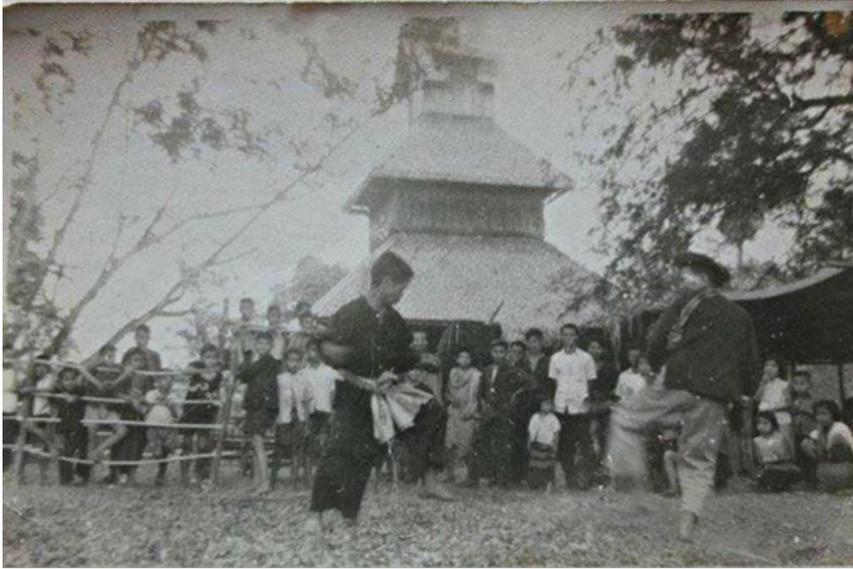
ภาพที่ 27

ภาพถ่ายเก่าที่คาดว่าจะเป็นวินารวัดตำม่อน

มีภาพถ่ายเก่าที่กล่าวกันว่าเป็นภาพถ่ายของวิหารวัดตำม่อน (ภาพที่ 27) ถ้าเชื่อถือในข้อมูลนี้ จะเห็นว่าวิหารหลังนี้เป็นแบบที่เรียกกันว่าวิหารไทยใหญ่ นอกจากนี้ยังมีความเห็นโดยทั่วไปว่าวิหารวัดตำม่อน น่าจะมีลักษณะพื้นฐานใกล้เคียงกับวิหารวัดจอมสวรรค์ จังหวัดแพร่ อย่างไรก็ตามจากการสำรวจพบว่ามีความแตกต่างอย่างมากระหว่างวิหารวัดตำม่อนและวิหารวัดจอมสวรรค์จนไม่สามารถนำแบบอย่างของวิหารที่จังหวัดแพร่มาเป็นรูปแบบเพื่อการสร้างรูปแบบสันนิษฐานได้ นอกจากนี้ในช่วงเวลาที่ทำการศึกษานี้มีการเผยแพร่ข้อมูลของวัดหลวงขุนวิน อ.แม่วาง จ.เชียงใหม่ ที่มีวิหารไม้แบบไทยใหญ่ที่น่าจะมีขนาดและลักษณะใกล้เคียงกับวิหารวัดตำม่อน แต่ยังไม่สามารถทำการสำรวจได้ในขณะนี้

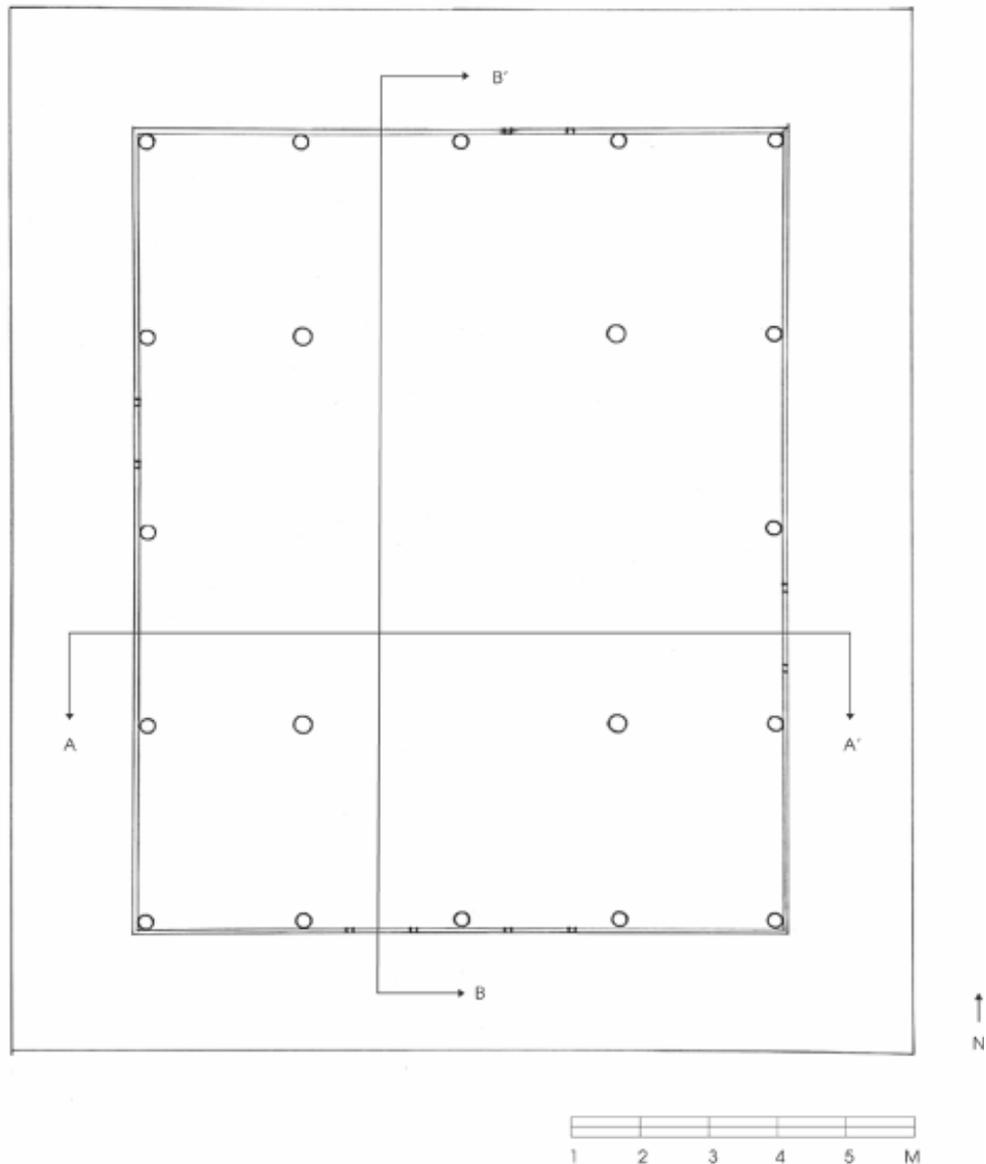
ภาพที่ 28

ภาพแผนผังวิหารวัดตำม่อน

วิหารหลังนี้น่าจะเป็นวิหารไม้แบบไทยใหญ่ ที่เป็นอาคารทรงสูง มีเสาไม้กลมตรงกลางพื้นที่หลักจำนวน 4 ต้นทำหน้าที่รับโครงสร้างส่วนบนทั้งหมดและยึดโครงสร้างอาคารรวมถึงผนังเข้าด้วยกันด้วยข้อไม้ เสาไม้สำหรับผนังด้านนอกเป็นเสาเหลี่ยมวางแนวตัดกันกับเสาหลักภายใน ตัวผนังประกบด้านนอกเสา ทิศตะวันออกน่าจะมีบันไดทางขึ้นมาพบกับระเบียงรอบ ระเบียงทิศใต้เชื่อมต่อกับผนังกุฏิพระสงฆ์ ดังนั้นประตูทางเข้าหลักสำหรับศาสนิกชนน่าจะมาจากทิศตะวันออก จำนวน 1 ช่องประตู ในขณะที่ประตูทางเข้าทิศใต้จำนวน 2 ช่องประตู ยังไม่ทราบเหตุผลที่แน่ชัดว่าเหตุใดจึงต้องมีจำนวนเท่านี้ อย่างไรก็ตามทำให้เห็นความสัมพันธ์กับจิตรกรรมฝาผนังเรื่องก่ากาดำที่เริ่มต้นเล่าเรื่องที่ผนังทิศใต้เช่นกัน ที่ผนังทิศตะวันตกเป็นช่องประตูและเป็นไปได้ว่าเจาะเพื่อให้เกิดแสงสว่างที่ด้านหลังพระประธานที่หันหน้าสู่ทิศตะวันออก ที่ผนังทิศเหนือมีช่องขนาดเล็กจำนวน 1 ช่อง น่าจะเป็นช่องหน้าต่างที่นำแสงสว่างและลมเข้ามาในอาคารเช่นกัน (ภาพที่ 28)

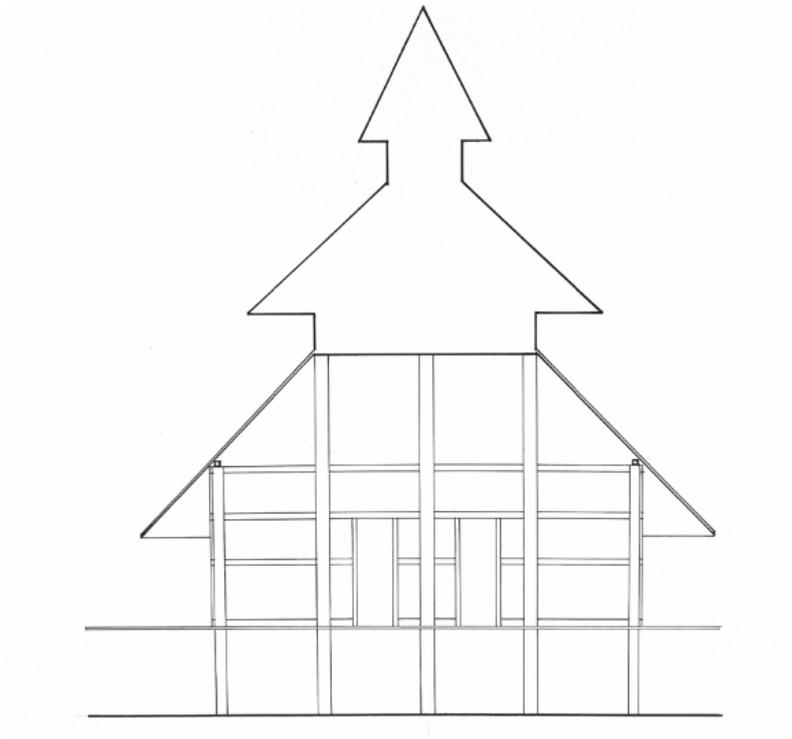
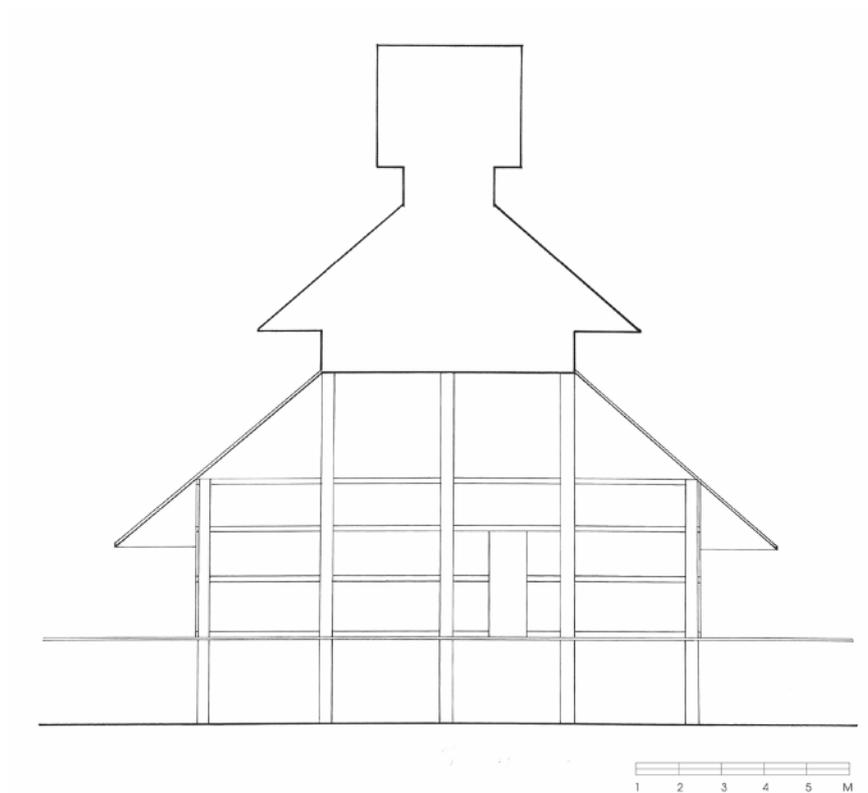
ภาพที่ 29

ภาพตัดขวาง A-A' ของวิหารวัดต้าม่อน (ซ้าย) และ ภาพตัดขวาง B-B' ของวิหารวัดต้าม่อน (ขวา)

เสากลางในทั้ง 4 ต้นน่าจะสูงขึ้นไปจนถึงแนวซื่อหลักที่รองรับตุ๊กตาโครงสร้างของหลังคาเล็ก โดยมีชั้นหลังคากลางและชั้นหลังคาใหญ่เป็นลำดับลงมารวม 3 ชั้น ตัวพื้นที่หลักยกลอยจากพื้นมากกว่าหนึ่งเมตร ในรูปตัดนี้ยกลอยขึ้นประมาณ 1.6 เมตรโดยใช้ตัวอย่างความสูงจากวิหารวัดจอมสวรรค์ จ.แพร่ (ภาพที่ 29)
