## การวิเคราะห์สาเหตุการวิบัติเชิงลาดด้วยวิธีสมดุลจำกัด และ วิธีไฟไนต์เอลิเมนต์ และแนวทางการ ปรับปรุงแก้ไข กรณีศึกษา ทางหลวง 2159 ตอนชัยภูมิ-ห้วยยางดำ ที่ กม.27+700

กฤษณะ มีลักษณะสม<sup>1\*</sup> พงศกร พวงชมพู<sup>2</sup>

# Study on Slope Failure of Highway Embankment and Remediation, A Case Study No. 2159, Chaiyaphum-Huai Yang Dam Sta.27+700

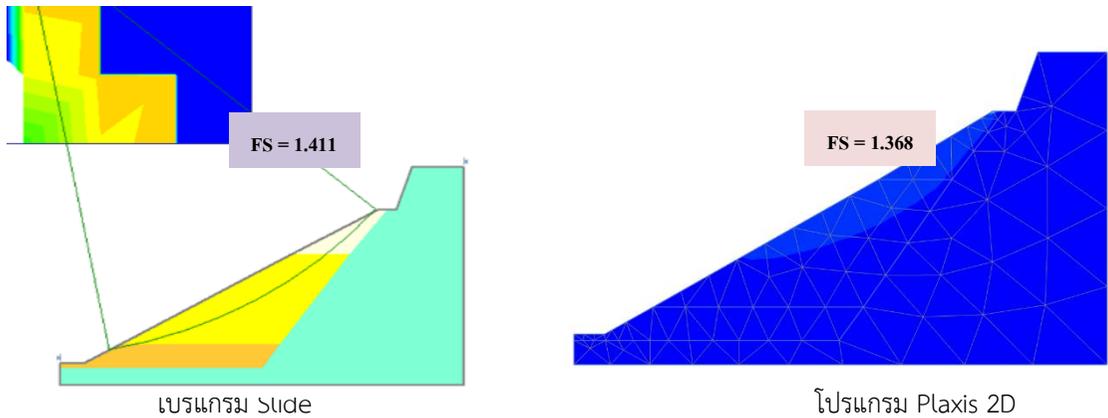
รูปที่ 5 ผลการวิเคราะห์เชิง ที่สภาวะความชื้นปกติ ด้วยโปรแกรม Slide และโปรแกรม Plaxis 2D

4.1.1 ผลการวิเคราะห์เสถียรภาพของเชิงลาดด้วยโปรแกรม Slide และโปรแกรม Plaxis 2D ใช้ข้อมูลคุณสมบัติของดินที่ความชื้นปกติ โดยที่เชิงลาดจะมีค่าอัตราส่วนความปลอดภัยของดินที่ความชื้นปกติเท่ากับ 1.411

และ 1.368 แสดงในภาพที่ 5 ตามลำดับซึ่งแสดงให้เห็นว่าจะมีค่าอัตราส่วนความปลอดภัยมากกว่าเกณฑ์และต่ำกว่าเกณฑ์ขั้นต่ำที่กำหนดไว้ที่ 1.250 (NAVFAC DM 7.01. 1986)

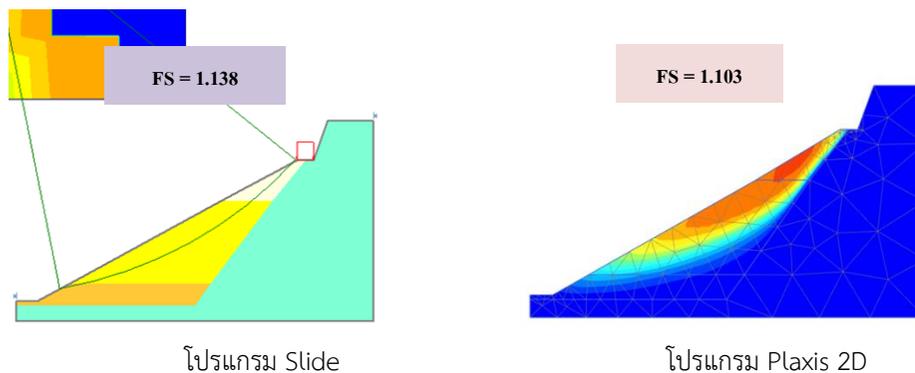
รูปที่ 6 ผลการวิเคราะห์เชิงลาด ที่สภาวะความชื้นสูง ด้วยโปรแกรม Slide และโปรแกรม Plaxis 2D

4.1.2 ผลการวิเคราะห์เสถียรภาพของเชิงลาดด้วยโปรแกรม Slide และโปรแกรม Plaxis 2D ใช้ข้อมูลคุณสมบัติของดินที่ความชื้นสูง โดยที่เชิงลาดจะมีค่าอัตราส่วนความปลอดภัยของดินที่ความชื้นสูงเท่ากับ 1.138 และ 1.103 แสดงในภาพที่ 6 ตามลำดับซึ่งแสดงให้เห็นว่าจะมีค่าอัตราส่วนความปลอดภัยน้อยกว่าเกณฑ์ขั้นต่ำที่กำหนดไว้ที่ 1.250 (NAVFAC DM 7.01. 1986)

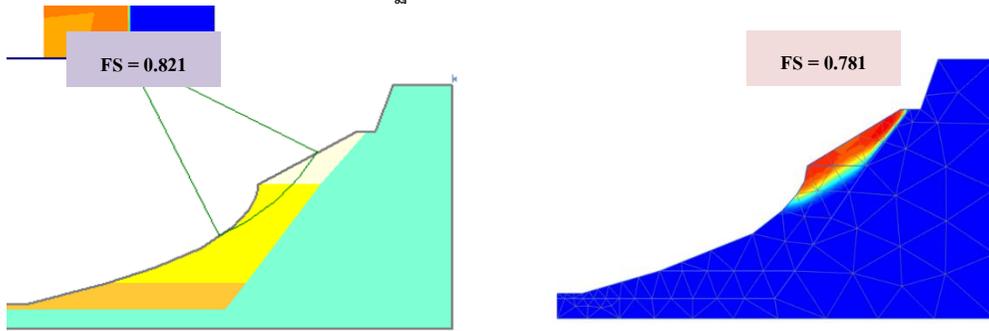
รูปที่ 7 ผลการวิเคราะห์เชิงลาดที่ถูกกัดเซาะสถานะความชื้นสูง ด้วยโปรแกรม Slideและโปรแกรม Plaxis 2D

4.1.3 ผลการวิเคราะห์เสถียรภาพของเชิงลาดด้วยโปรแกรม Slide และโปรแกรม Plaxis 2D ใช้ข้อมูลคุณสมบัติของดินที่ความชื้นสูง ในกรณีที่เชิงลาดถูกกัดเซาะซึ่งเป็นการตั้งสมมติฐานของการวิบัติตามสภาพพื้นที่จริงในสนาม

ซึ่งผลการวิเคราะห์เสถียรภาพของเชิงลาด พบว่า ค่าอัตราส่วนความปลอดภัยเท่ากับ 0.821 และ 0.781 แสดงในภาพที่ 7 ตามลำดับ เมื่อเกิดขบวนการวิบัติที่ค่อยๆ ลุกกลามขึ้นเรื่อย ๆ เข้าสู่โครงสร้างหลักจนถึงชั้นผิวทาง

แสดงให้เห็นว่าค่าอัตราส่วนความปลอดภัยต่ำกว่าเกณฑ์ขั้นต่ำที่กำหนดไว้ที่ 1.250 (NAVFAC DM 7.01. 1986) แสดงให้เห็นว่ามีความสอดคล้องกับสมมติฐานกำหนดไว้

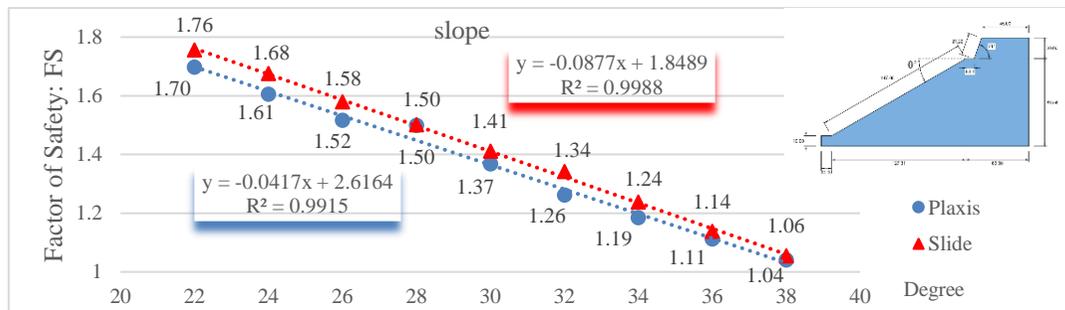
รูปที่ 9 ผลการวิเคราะห์ parametric study ที่ ค่า slope ด้วยโปรแกรม Slideและ Plaxis 2D

จากกราฟ ภาพที่ 9 จะพบว่าแนวลาดเอียงที่มีความลาดชัน (Slope) เพิ่มขึ้น (ค่าระยะราบลดลง) ส่งผลต่อเสถียรภาพลาดคันทางที่ต่ำลงอย่างชัดเจน (Mooltatong C, Chairatanangamdej G,Poungchoompu P. 2017) (Hamid Fathi Shoob, Amin Nooralizadeh & Hamed Zamenian. 2017, Mashhour, I. M., & El-Marassi, M. A. 2022) เมื่อลาดคันทางถูกกัดเซาะจากน้ำและลมเป็นเวลานานๆ จนลาดคัน ทางมีความลาดชัน มากขึ้นเรื่อย ๆ พบว่าการณีความลาดชัน มีสัดส่วน ระยะราบต่อระยะตั้งน้อยกว่า1ค่าอัตราส่วนความปลอดภัยจะอยู่ระดับที่ต่ำ กว่า

เกณฑ์และเมื่อระยะราบต่อระยะตั้งน้อยกว่า 0.30ลาดดินคัน ทางจะเกิดการวิบัติได้จากค่าอัตราส่วนความปลอดภัยน้อยกว่า 1 จะเห็นได้ว่าความลาดชัน (slope) มีผลต่อค่าอัตราส่วนความปลอดภัยยิ่งพื้นที่ภาคสนามหรือพื้นที่การก่อสร้างมีความชันมาก ค่าอัตราส่วนความปลอดภัยยิ่งน้อยลงเนื่องจากน้ำหนักของตัวความลาดชันเองและมีค่าแรงโน้มถ่วง (Gravitational Force) มาเกี่ยวข้อง ซึ่งการกัดเซาะจะทำให้รูปร่าง เรขาคณิตของคันดินเปลี่ยนแปลงจนอาจก่อให้เกิดการวิบัติของคันดิน จากผลการศึกษาพบว่าวิธีสมดุลชิดจำกัดมีค่าสูงกว่าวิธีไฟไนต์เอลิเมนต์ประมาณร้อยละ 3.3 และค่า  $R^2$  ที่ได้เท่ากับ 0.9915 และ 0.9988 ตามลำดับ

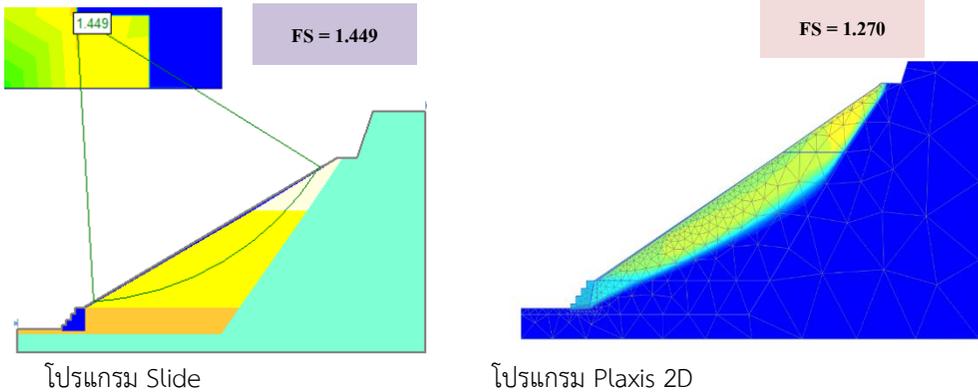
### รูปที่ 12 ผลการวิเคราะห์เชิงลาดด้วยการเสริมการก่อสร้างกำแพงเกเบียน (Gabion) และ

เสริมกล่องลวดตาข่ายแมทเทรส(Rock and wire mattress) ด้วยโปรแกรม Slide และโปรแกรม Plaxis 2D

ผลการวิเคราะห์เชิงลาดพบว่าเมื่อเสริมเสถียรภาพด้วยกำแพงเกเบียน (Gabion) และเสริมกล่องลวดตาข่ายแมทเทรสจะเห็นได้ว่าค่าอัตราส่วนความปลอดภัย ของโปรแกรม Slide จะมีค่าที่สูงกว่า โปรแกรม Plaxis 2D เพิ่มขึ้นอย่างเห็นได้ชัด เมื่อเกิดกระบวนการกัดเซาะจะเกิดขึ้น การเสริมเสถียรภาพด้วยกำแพงเกเบียน (Gabion) และเสริมกล่องลวดตาข่ายแมทเทรสจะช่วยเพิ่มเสถียรภาพ เพิ่มประสิทธิภาพในการระบายน้ำตลอดแนวเชิงลาดลดความเสี่ยงจากการกัดเซาะ และมีค่าอัตราส่วนความปลอดภัยผ่านเกณฑ์ค่าความปลอดภัยที่กำหนดไว้

1. ผลการวิเคราะห์เสถียรภาพของเชิงลาดด้วยการเสริมกล่องลวดตาข่ายแมทเทรส (Rock and wire mattress) [33] ด้วยโปรแกรม Slide และโปรแกรม Plaxis 2D ใช้ข้อมูลคุณสมบัติของดินที่ความชันสูง โดยที่เชิงลาดจะมีค่าอัตราส่วนความปลอดภัยของดินที่ความปกติ เท่ากับ 1.449 และ 1.270 แสดงในภาพที่ 16 ตามลำดับซึ่งแสดงให้เห็นว่าจะมีค่าอัตราส่วนความปลอดภัยมากกว่าเกณฑ์ขั้นต่ำที่กำหนดไว้ที่ 1.250 (NAVFAC DM 7.01. 1986)
