**การศึกษาความเหมาะสมด้านสิ่งแวดล้อมและสังคม โครงการศึกษาฟื้นฟู  
ชายหาดและปรับปรุงสภาพภูมิทัศน์เพื่อกิจกรรมชุมชนและการท่องเที่ยว  
หาดหน้าทอน เกาะสมุย จังหวัดสุราษฎร์ธานี**

**วิทยานิพนธ์นี้เป็นส่วนหนึ่งของการศึกษาตามหลักสูตร  
วิทยาศาสตรมหาบัณฑิต (การจัดการสิ่งแวดล้อม)  
คณะพัฒนาสังคมและสิ่งแวดล้อม  
สถาบันบัณฑิตพัฒนบริหารศาสตร์**

| <b>Title of Thesis</b> | Environmental and Social Feasibility Study of Nathon Beach Rehabilitation and Scenery Improvement for Community Activities and Tourism Project, Koh Samui, Suratthani |

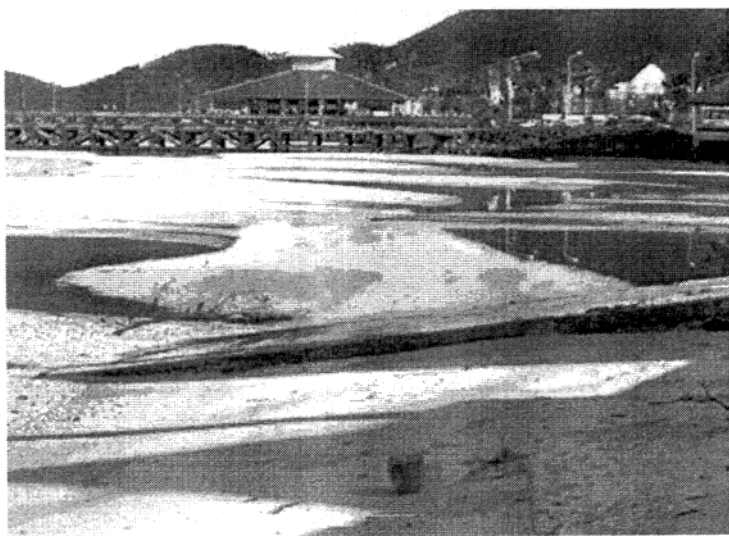
ภาพที่ 4.2 ชายหาดบริเวณหาดหน้าทอน พิกัด UTM 602125 E/ 1055335 N  
แหล่งที่มา: สถาบันวิจัยทรัพยากรทางน้ำ, 2550: 18.

ลักษณะทรายบริเวณชายหาดหน้าทอนพบชั้นบางๆ อยู่กระจายเป็นหย่อมๆ บริเวณพื้นที่ท้องทะเลดังภาพที่ 4.1 ทรายของชายหาดหน้าทอนมีการกระจายตัวต่อเนื่อง

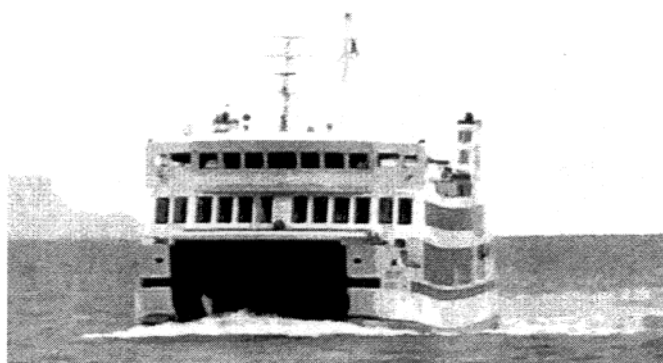
ภาพที่ 4.5 แหล่งมลพิษจากเรือข้ามฟาก

ในพื้นที่โครงการมีประเภทของแหล่งปล่อยมลพิษทางอากาศ ได้แก่ รถยนต์ เรือโดยสารข้ามฟาก ควันท่อไฟฟ้าจากบ้านเรือน และตลาดกลางคืนบริเวณลานจอดรถ ดังภาพที่ 4.5-4.7

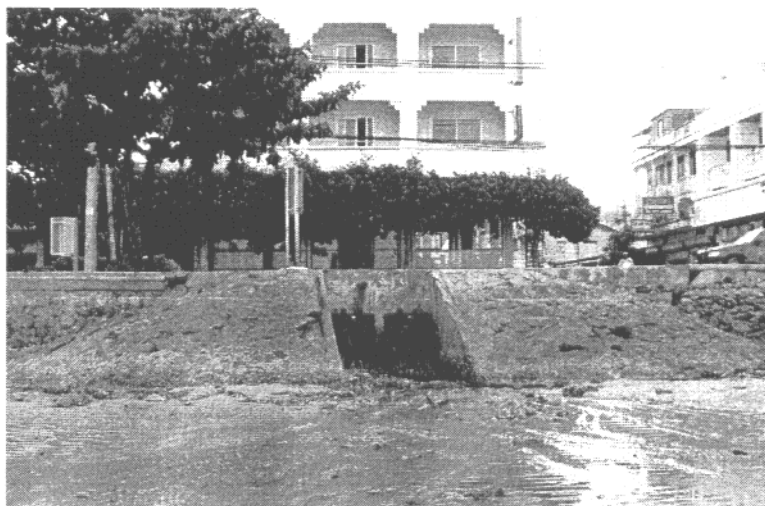
ภาพที่ 4.13 ประตูละบายน้ำริมเขื่อนบริเวณโรงแรมวิน

บริเวณพื้นที่โครงการไม่มีสถานีตรวจวัดคุณภาพน้ำ โดยบริเวณพื้นที่โครงการนั้นมีทางระบายน้ำจากชุมชน 3 จุด ได้แก่ หน้าโรงแรมซีวีวี บริเวณลานจอดรถระหว่างท่าเรือ และคลองจรเข้ ดังภาพที่ 4.13-4.15

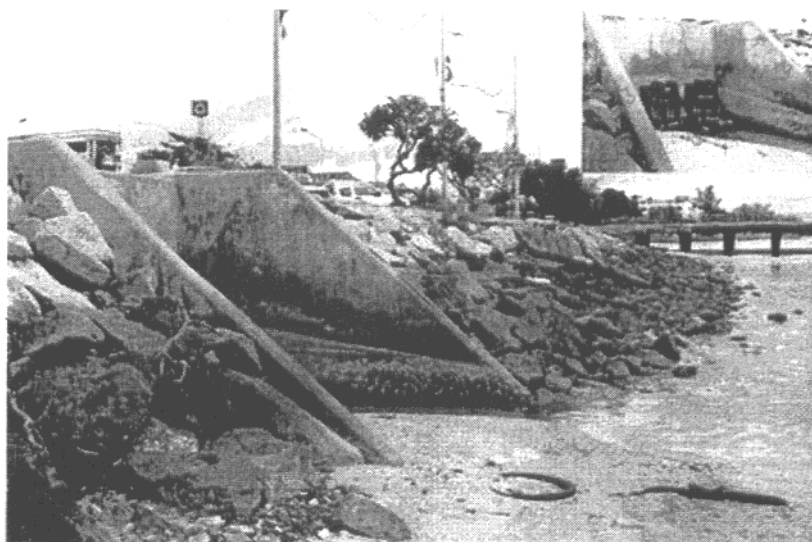
ภาพที่ 4.14 ประตูละบายน้ำริมเขื่อนบริเวณลานจอดรถ

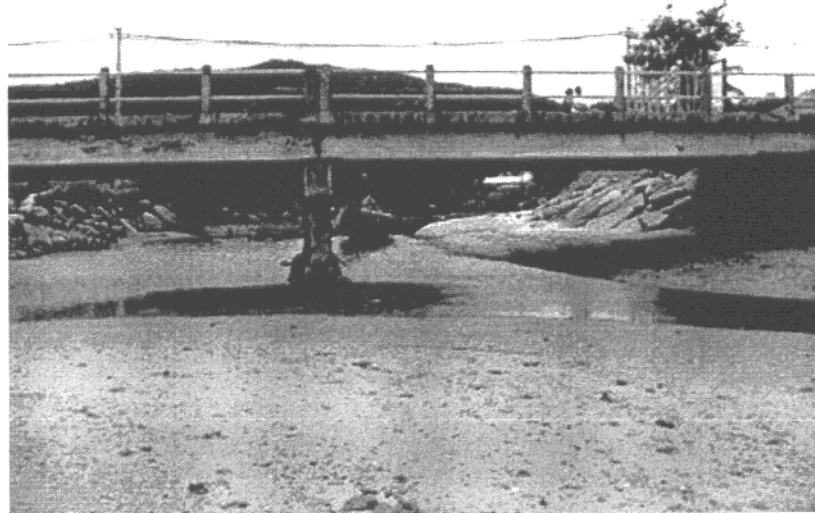
ภาพที่ 4.15 ทางระบายน้ำคลองจรเข้

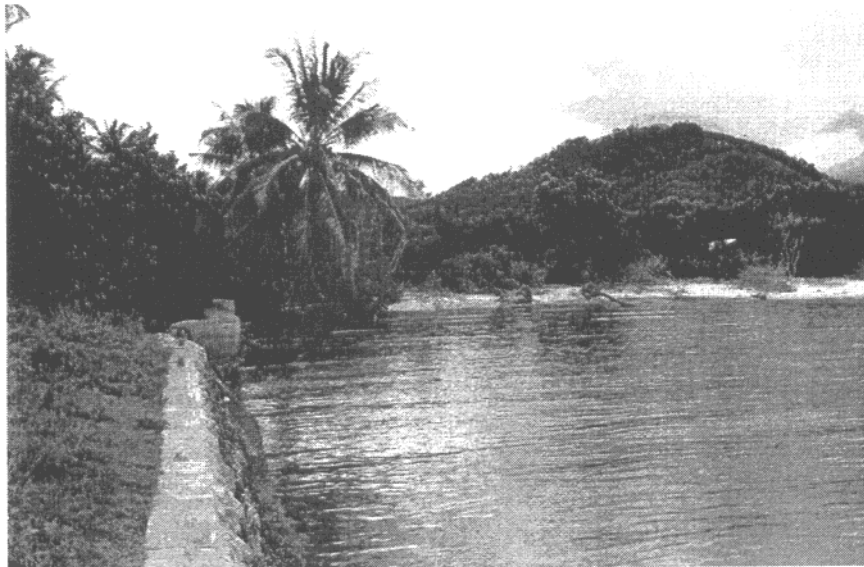
ภาพที่ 4.18 พื้นที่ที่ถูกกีดเซาะบริเวณปากคลองลิปะใหญ่ติดกับพื้นที่ตำรวน้ำ

พื้นที่ที่พบเห็นว่าการกีดเซาะอย่างชัดเจนในพื้นที่โครงการคือ บริเวณปากคลองลิปะใหญ่ติดกับตำรวน้ำ ประมาณ 4-6 ไร่ และบริเวณป่าชายหาดในพื้นที่ธรณีสงฆ์

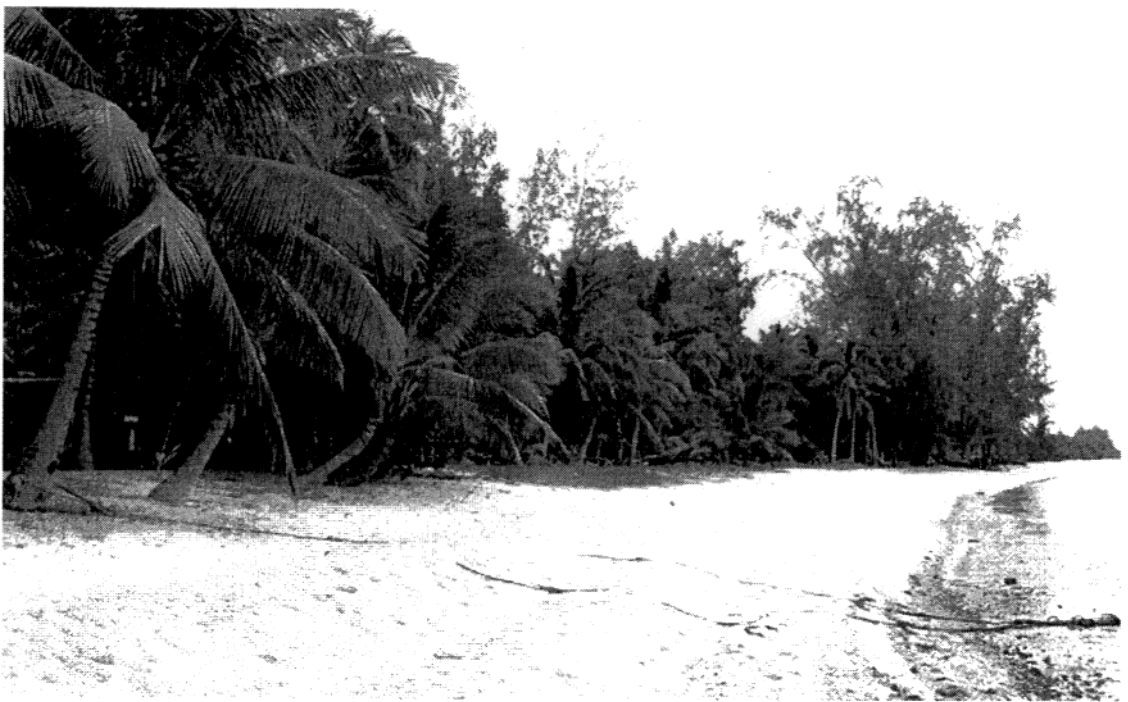
ภาพที่ 4.21 พื้นที่ป่าชายหาดเขตรณีสงฆ์

สภาพป่าไม้ของจังหวัดสุราษฎร์ธานีเป็นป่าดงดิบ (สำนักงานสิ่งแวดล้อมภาคที่ 14, 2549: 60) สภาพก่อนช้างอุดมสมบูรณ์ จากข้อมูลดาวเทียม LAND SAT-5 แปลผลโดย กรมป่าไม้ (พ.ศ.2541) พบว่าเนื้อที่ป่าเหลืออยู่ 1,881,587 ไร่ (3,010.54 ตร.กม.) หรือ ร้อยละ 23.35 ของพื้นที่ ในปี 2547 มีเนื้อที่ป่าเหลืออยู่ 2,357,592 ไร่ หรือร้อยละ 28.70 สำหรับพื้นที่โครงการมี ขนาดของพื้นที่ป่าคิดเป็นร้อยละ 0.04 ของพื้นที่ป่าทั้งหมดบนเกาะสมุย มีลักษณะเป็นป่าชายหาด พบต้นมะพร้าว ต้นสนทะเล และพืชตระกูลปาล์มเป็นพืชเด่นในพื้นที่ ริมชายหาดมีผักบึงทะเลขึ้น เป็นบางจุดดังภาพที่ 4.21

3) ผลการศึกษา พบว่าพื้นที่ป่าไม้และป่าชายเลนในโครงการไม่มีส่วนเกี่ยวข้องกับรูปแบบและการปรับปรุงทางด้านวิศวกรรม มีการดำเนินการเฉพาะการปลูกป่าเพิ่มเติม โดยเฉพาะการเพิ่มพื้นที่ป่าชายเลน ผลกระทบระยะก่อสร้างตามรูปแบบการปรับปรุงของโครงการตามผังแม่บทนั้นมีเพียงการสร้างเส้นทางเดิน ซึ่งยังไม่มีภาระรายละเอียดรูปแบบของเส้นทางที่ชัดเจน การปรับปรุงจะเน้นที่การอนุรักษ์ทรัพยากรป่าไม้ ไม่มีการตัดไม้แต่อย่างใดจึงไม่มีผลกระทบในระยะก่อสร้าง ในระยะดำเนินการ ปัญหาที่อาจจะเกิดขึ้นคือ จำนวนประชากรที่จะเข้ามาใช้พื้นที่เป็นที่พักผ่อนก็อาจจะน้อยเนื่องจากเป็นเขตธรรมชาติสงวนซึ่งเป็นที่ปฏิบัติธรรม เป็นพื้นที่เงียบสงบ มีเพียงประชาชนกลุ่มเล็กๆ เท่านั้นที่เข้ามาใช้พื้นที่จึงไม่มีผลกระทบต่อป่าไม้ในพื้นที่

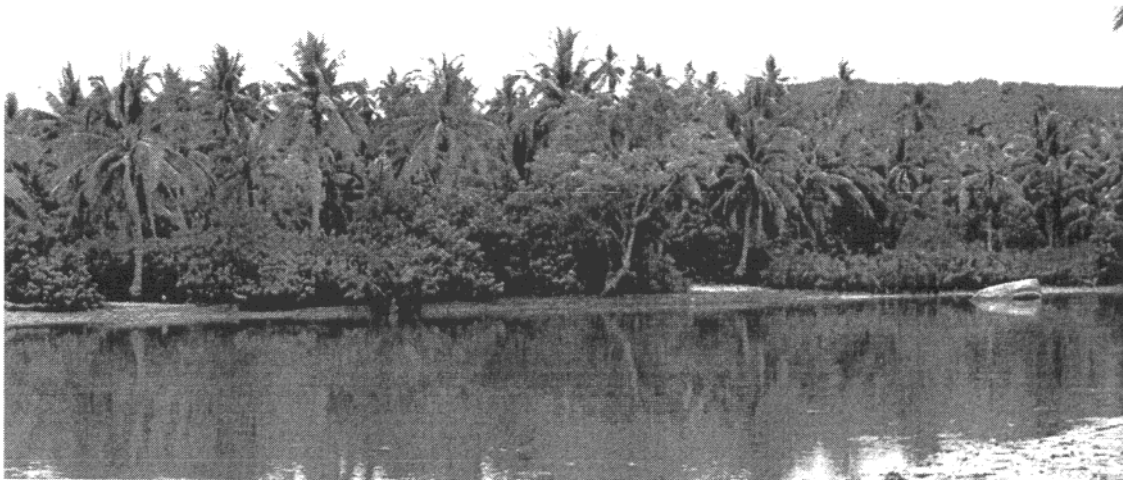
ภาพที่ 4.22 พื้นที่ป่าชายเลนปากคลองลิปะใหญ่

เหลืออยู่ 160,000 ไร่ และปี 2539 เหลือ 19,586.25 ไร่ มีอัตราการลดลงร้อยละ 87.76 เฉลี่ยร้อยละ 2.51 ต่อปี ในส่วนของพื้นที่โครงการมีพื้นที่ป่าชายเลนประมาณ 4.1 ไร่ มีไม้โกงกาง เป็นพืชเด่นในพื้นที่ พบบริเวณริมฝั่งคลองลิปะใหญ่ทั้งสองฝั่ง (สำนักงานสิ่งแวดล้อม ภาคที่ 14, 2549: 60) ดังภาพที่ 4.22

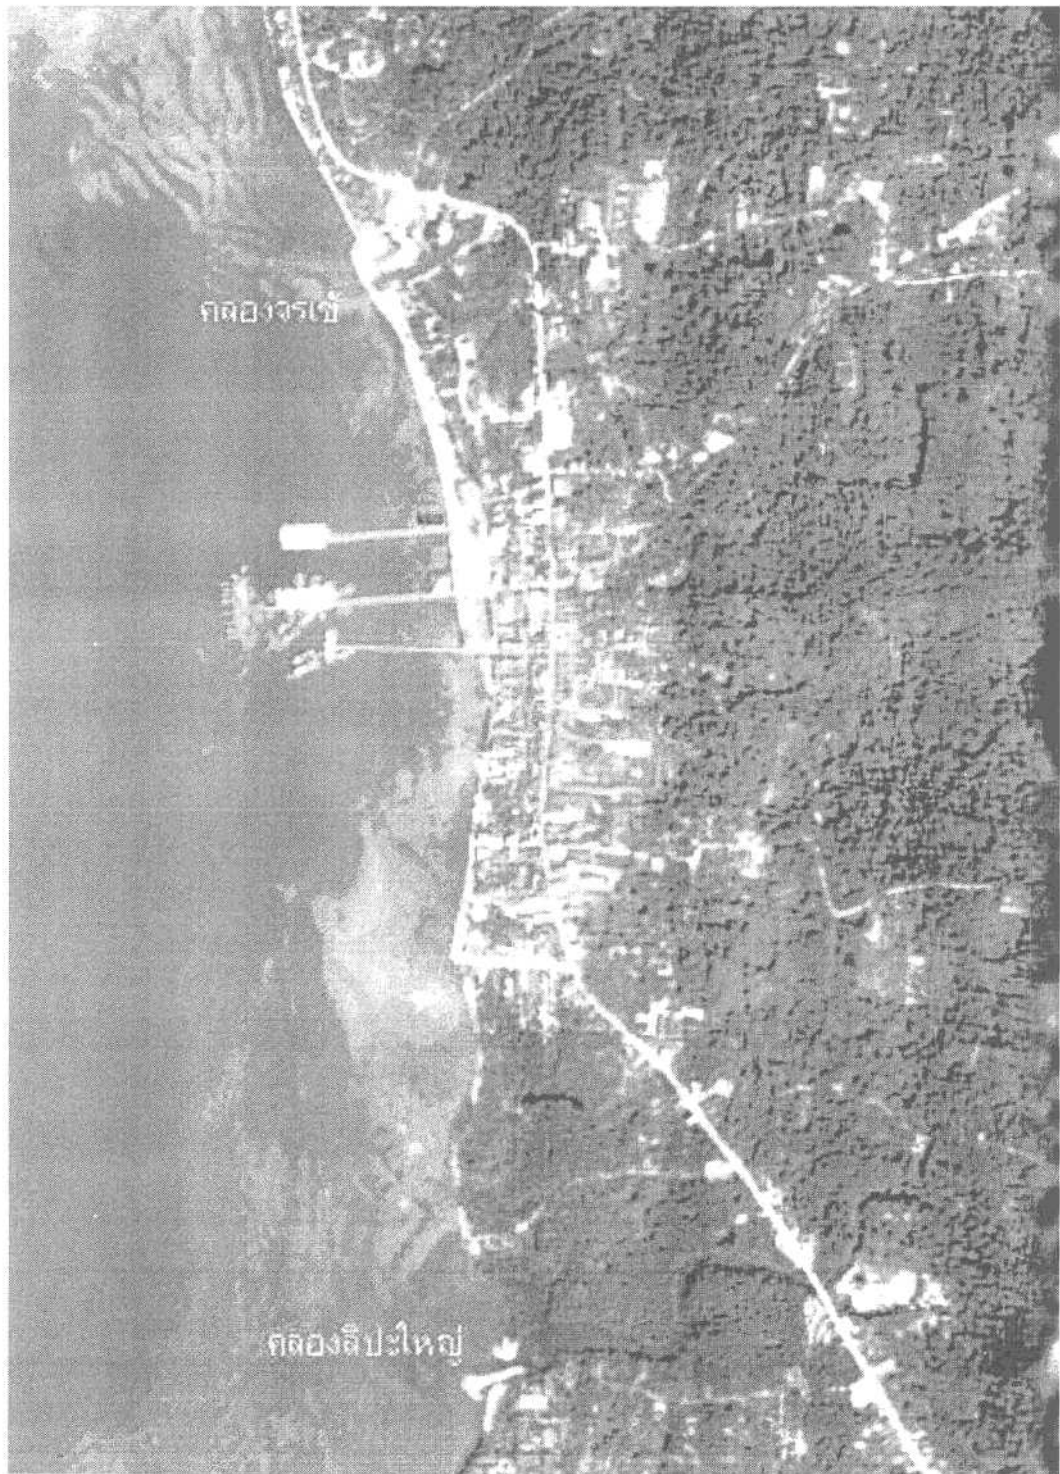
รูปที่ 1 แสดงขอบเขตพื้นที่ศึกษา บริเวณหาดหน้าทอน อำเภอเกาะสมุย จังหวัดสุราษฎร์ธานี

ผังแม่บทในการฟื้นฟูชายหาดและปรับปรุงภูมิทัศน์หาดหน้าทอนสามารถแบ่งพื้นที่ออกได้เป็น 4 โซนตามศักยภาพของพื้นที่ ซึ่งแนวทางในการพัฒนาพื้นที่ในแต่ละโซนที่ได้นำเสนอไปนั้นพบว่า ผู้มีส่วนเกี่ยวข้องส่วนใหญ่มีความเห็นด้วย รวมทั้งเห็นว่ามีเหมาะสมและเป็นไปได้ในการพัฒนาต่อไปจึงได้คงแนวทางในการพัฒนาดังกล่าวไว้แล้วทำการปรับปรุงรายละเอียดในการวางผังให้ชัดเจนมากยิ่งขึ้น
