บทที่ 4

ผลการทดลองและการวิเคราะห์ผล

4.1 สมบัติของรอยต่อที่ความเร็วรอบ 500 rpm และความเร็วเดินแนว 50-200 mm/min

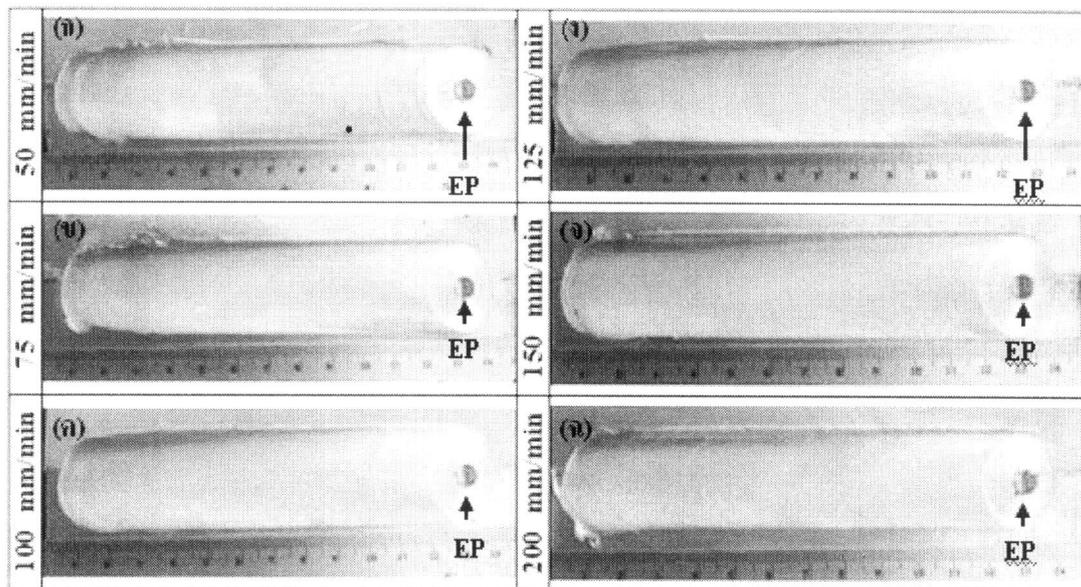
รูปที่ 4.1 ผิวหน้าแนวเชื่อมที่เชื่อมด้วยความเร็วรอบ 500 rpm และความเร็วเดินแนว 50-200 mm/min

รูปที่ 4.1 แสดงผิวหน้ารอยต่อที่ผ่านการเชื่อมด้วยสภาวะความเร็วเดินแนวเชื่อมต่างๆ พบว่าผิวหน้ารอยเชื่อมทุกๆ สภาวะแสดงความราบเรียบและสม่ำเสมอของผิวแนวเชื่อม ไม่มีจุดบกพร่องใดๆ เกิดขึ้นบนผิวหน้าแนวเชื่อม อย่างไรก็ตามที่จุดสุดท้ายของแนวเชื่อม พบจุดบกพร่องรูปวงกลมขนาดเล็กใกล้เคียงกับเส้นผ่านศูนย์กลางของวงกลมเกิดขึ้น รุกมที่เกิดขึ้นนี้เกิดขึ้นจากการถอนตัวกวนที่กำลังหมุนขณะทำการเชื่อมออกจากแนวเชื่อม จุดบกพร่องแบบนี้เป็นจุดบกพร่องที่เกิดขึ้นทุกๆ แนวเชื่อมที่เชื่อมด้วยการเชื่อมเสียดทานแบบกวน ไม่สามารถกำจัดออกได้ แต่สามารถทำการเชื่อมอุดรูด้วยกรรมวิธีการเชื่อมอื่นๆ ได้ [13] พิจารณาด้านข้างของผิวหน้าแนวเชื่อมพบว่า มีครีบบางของอลูมิเนียมที่ถูกกวน อัด และดันออกมาด้านข้างของแนวเชื่อม อย่างไรก็ตามลักษณะและรูปร่างของครีบบางขนาดที่ค่อนข้างน้อยและเล็ก เปรียบเทียบกับรอยต่อชนของอลูมิเนียม 6063-T1 [6] ซึ่งเป็น

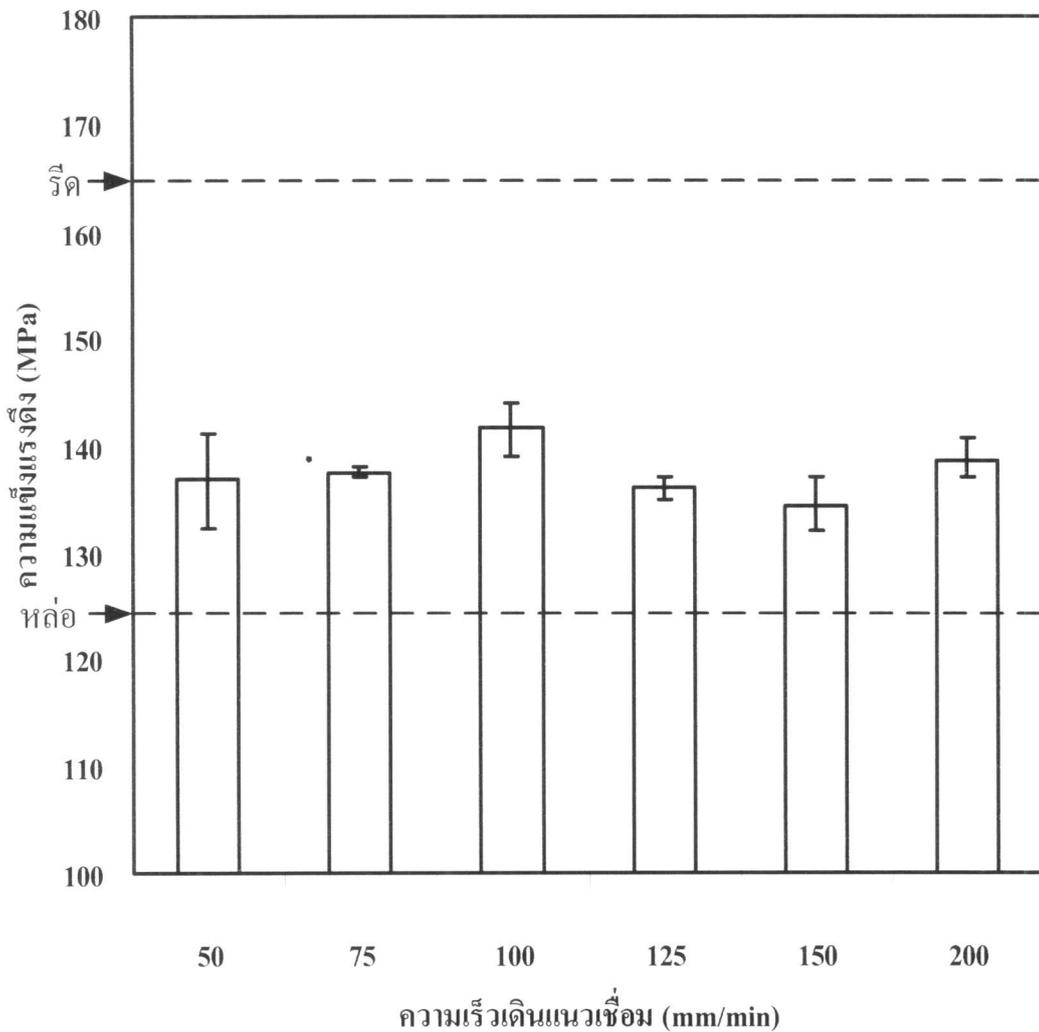
รูปที่ 4.2 ความสัมพันธ์ระหว่างความแข็งแรงดึงของรอยต่อและความเร็วเดินแนวต่างๆ ที่ความเร็วรอบ 500 rpm

รอยต่อที่ได้ในรูปที่ 4.1 ถูกนำมาเตรียมเป็นขั้นตอนทดสอบความแข็งแรงดึงดังได้กล่าวไว้ในหัวข้อที่ 3.4 โดยกำหนดให้เลือกขั้นตอนทดสอบ 6 ขั้นตอนจากรอยต่อที่เชื่อม 3 รอยต่อแบบสุ่ม แล้วนำไปทำการทดสอบค่าความแข็งแรงดึงด้วยเครื่องทดสอบแรงดึง (Tensile test machine) ได้ผลการทดสอบดังแสดงในรูปที่ 4.2 ค่าความแข็งแรงดึงเฉลี่ยทุกๆ ความเร็วเดินแนวเชื่อมมีค่าสูงกว่าความแข็งแรงดึงของอลูมิเนียมที่ได้จากการหล่อประมาณ 5-10% แนวโน้มของค่าความแข็งแรงดึงมีค่าเพิ่มขึ้นเพียงเล็กน้อยเมื่อความเร็วเดินแนวเชื่อมเพิ่มสูงขึ้น ค่าความแข็งแรงดึงสูงสุดที่ได้จากสภาวะการเชื่อมที่ความเร็วรอบ 500 rpm คือ การเชื่อมที่ความเร็วเดินแนวเชื่อม 100 mm/min แสดงค่าความแข็งแรงดึงสูงสุดเท่ากับ 136.5 MPa ซึ่งอาจเกิดจากการเชื่อมที่ความเร็วรอบ 500 rpm ตัวกวนกวนเนื้ออลูมิเนียมชั้นมาชนป่าของตัวกวนในปริมาณที่น้อยทำให้ความร้อนที่เกิดขึ้นน้อยตามไปด้วย

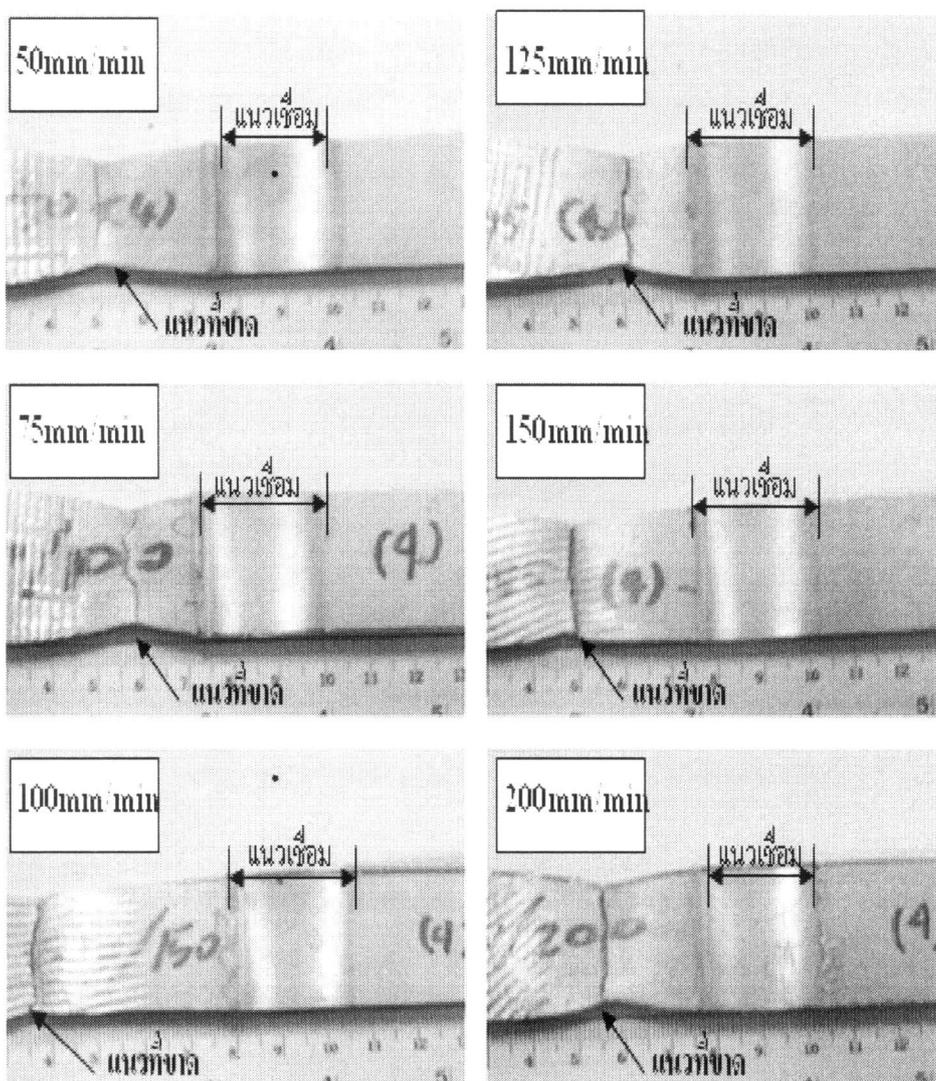
รูปที่ 4.3 ตำแหน่งการพังทลายของรอยต่อที่เชื่อมด้วยความเร็วรอบ 500 rpm และความเร็วเดินแนว

50-200 mm/min

รูปที่ 4.3 แสดงตำแหน่งการพังทลายของรอยต่อที่เชื่อมด้วยความเร็วรอบ 500 rpm และความเร็วเดินแนว 50-200 mm/min พบว่าตำแหน่งการพังทลายของขั้นตอนทดสอบแรงดึงนั้นมีลักษณะการพังทลายคล้ายกัน กล่าวคือ ทุกสภาวะการเชื่อมนั้นขั้นตอนทดสอบแรงดึงเกิดการพังทลายที่บริเวณโลหะหลักด้านตำแหน่งของแผ่นหล่อ ผลการทดลองที่ได้ยืนยันผลการทดสอบแรงดึงในรูปที่ 4.2 ได้เป็นอย่างดีถึงสาเหตุที่ทำให้รอยต่อทุกๆ สภาวะการเชื่อมมีค่าความแข็งแรงใกล้เคียงกัน และรอยต่อหรือโลหะเชื่อมนั้นมีค่าความแข็งแรงมากกว่าโลหะหลักที่ใช้ในการทดลอง ซึ่งในที่นี้ คือ อลูมิเนียม 6063 แผ่นรีด ความแตกต่างความแข็งแรงดึงในรูปที่ 4.2 พบว่ามีความสัมพันธ์โดยตรงกับตำแหน่งการฉีกขาดของขั้นตอนทดสอบแรงดึงในรูปที่ 4.3 ที่พบตำแหน่งการฉีกขาดเฉลี่ยของรอยต่อมีค่าประมาณ 10-30 มม.

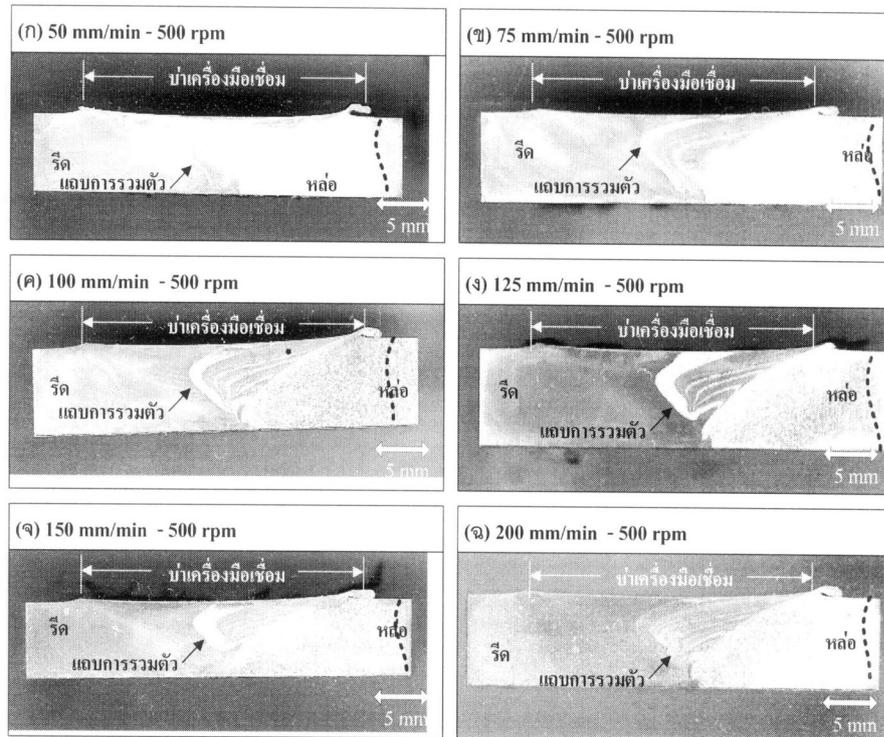
รูปที่ 4.4 แสดงโครงสร้างสร้างมหภาคของรอยต่ออลูมิเนียมรีดและหล่อที่เชื่อมด้วยความเร็วรอบ 500 rpm และความเร็วเดินแนว 50-200 mm/min โดยระนาบที่แสดงนั้นเป็นระนาบที่เตรียมจากการตัดตั้งฉากกับทิศทางการเชื่อม และทิศทางการเชื่อมมีทิศทางที่พุ่งออกมาจากรูปถ่าย อลูมิเนียมแผ่นหล่อซึ่งถูกวางที่ด้านแอดวานซึ่งอยู่ด้านขวาของรูปถ่าย และอลูมิเนียมแผ่นรีดที่ถูกวางไว้ที่ด้านรีทริทซึ่งอยู่ด้านซ้ายของรูปถ่าย เส้นประด้านขวาของรูปถ่ายแต่ละความเร็วเดินแนวเชื่อม คือ แนวการพังทลายของขั้นตอนทดสอบแรงดึง โครงสร้างมหภาคของรอยต่อที่แสดงพบรอยเชื่อมที่มีความสมบูรณ์ ไม่ปรากฏจุดบกพร่องใดๆ ในรอยเชื่อมทุกๆ ความเร็วเดินแนวเชื่อมที่ทำการศึกษา แถบการรวมตัวของรอยเชื่อมมีความหนาขึ้นเรื่อยๆ เมื่อความเร็วเดินแนวเชื่อมเพิ่มขึ้น ทำการวัดความหนาของแถบการรวมตัวพบว่ามีค่าเพิ่มขึ้นจาก 0.5 1.0 2.1 3.2 3.6 และ 3.5 มม. สำหรับความเร็วเดินแนวเชื่อม 50-200 mm/min ตามลำดับ การเพิ่มขึ้นของแถบการรวมตัวนี้คาดว่าอลูมิเนียมมีการรวมตัวการมากขึ้นเนื่องจากการเดินแนวเชื่อมที่มีความเร็วสูง และความเร็วรอบของตัวกวนที่มีค่าเพิ่มขึ้นนั้นส่งผลโดยตรงต่อความรุนแรงของอลูมิเนียมที่มีการไหลวนด้านล่างของเครื่องมือเชื่อม และ

ทำให้วัสดุที่อ่อนตัวและไหลอยู่ด้านล่างของบ่าเครื่องมือเชื่อมถูก กด อัด และดันให้รวมตัวกันเพิ่มมากขึ้น [14]

รูปที่ 4.4 โครงสร้างมหภาคของรอยต่อที่เชื่อมด้วยความเร็วรอบ 500 rpm และความเร็วเดินแนว 50-200 mm/min

เชื่อมด้วยความเร็วรอบ 500 rpm ดังแสดงในรูปที่ 4.4 แต่เมื่อเปรียบเทียบแล้วพบว่ามีความชัดเจนมากกว่า และวงของวงแหวนหัวหอมมีชั้นมากกว่า เปรียบเทียบแถบการรวมตัวสีขาวที่ขอบด้านซ้ายของวงแหวนหัวหอมมีขนาดที่เล็กลงเมื่อความเร็วเดินแนวเชื่อมเพิ่มขึ้น เช่นเดียวกับขนาดของวงแหวนหัวหอมที่มีขนาดของวงรีที่มีขนาดเล็กลงเมื่อความเร็วเดินแนวเชื่อมเพิ่มขึ้น การลดลงของขนาดวงแหวนหัวหอมนี้ คาดว่าเกิดขึ้นจากความรุนแรงที่เพิ่มมากขึ้นของการกวนเมื่อตัวกวนเกิดการเคลื่อนที่เพิ่มสูงขึ้นทำให้อลูมิเนียมมีโอกาสในการรวมตัวเป็นนักเกตที่มีขนาดใหญ่ได้น้อย [32]

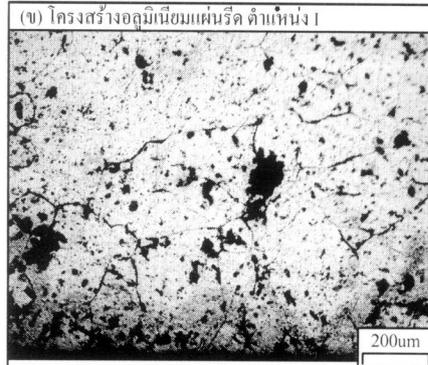
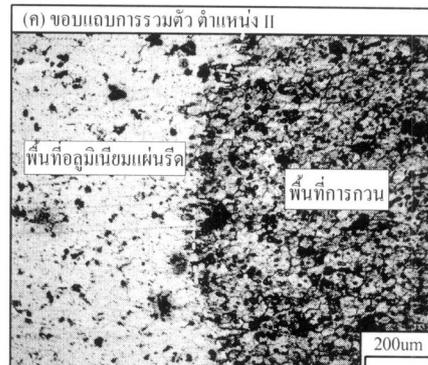
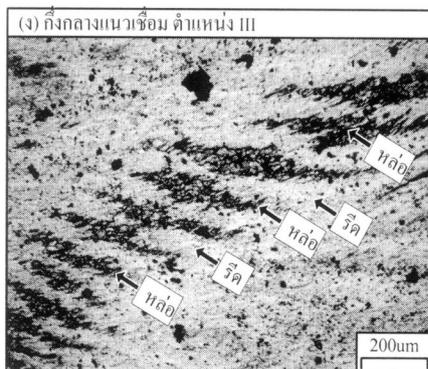
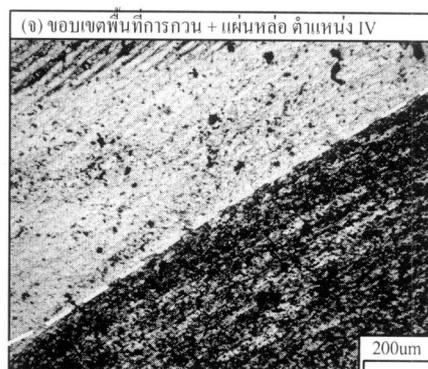
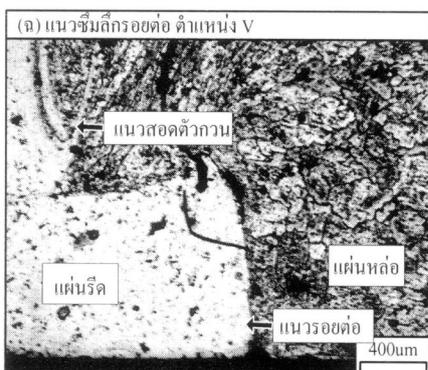
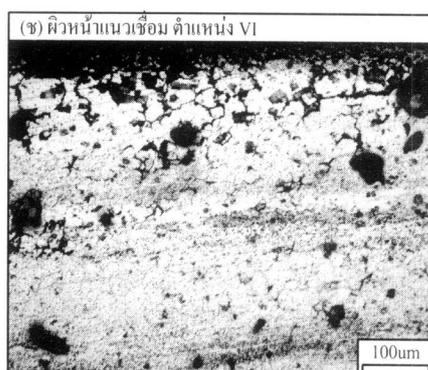
รูปที่ 4.5 (ก) แสดงโครงสร้างมหภาคของรอยต่ออลูมิเนียมแผ่นรีดและแผ่นหล่อที่เชื่อมด้วยความเร็วรอบ 500 rpm และความเร็วเดินแนวเชื่อม 100 mm/min ซึ่งแสดงความแข็งแรงดึงสูงสุดในความเร็วรอบนี้ที่ 137 MPa โครงสร้างมหภาคของรอยต่อแสดงความสามารถในการผสมรวมของอลูมิเนียมที่ขึ้นรูปต่างวิธีการ คือ การรีด และการหล่อ เข้ากันได้เป็นอย่างดี ไม่มีจุดบกพร่องใดๆ เช่น รูตามด หรือความไม่สมบูรณ์ใดๆ เกิดขึ้น อย่างไรก็ตามจากการตรวจสอบด้วยตาเปล่าในรูปที่ 4.4 (ค) และรูปที่ 4.5 (ก) พบว่าบริเวณแนวเชื่อมสามารถแบ่งออกเป็น 3 ส่วนใหญ่ๆ คือ ส่วนที่เป็นอลูมิเนียมแผ่นรีดด้านซ้าย ส่วนที่เป็นอลูมิเนียมแผ่นหล่อ และส่วนที่เป็นโลหะเชื่อมซึ่งแสดงความสามารถในการรวมตัวกันชัดเจน เรียกพื้นที่นี้ว่า “พื้นที่การกวน (Stir zone)” หรือพื้นที่ทั้งหมดในเส้นประ” และเรียกพื้นที่ที่เกิดการขาดเป็นวงว่า “พื้นที่นั้กเกต (Nugget zone)” [32]

รูปที่ 4.5 โครงสร้างจุลภาคของรอยเชื่อมอลูมิเนียมแผ่นรีดและแผ่นหล่อที่เชื่อมด้วยความเร็วรอบ 500 rpm และความเร็วเดินแนวเชื่อม 100 mm/min

รูปที่ 4.5 (ข) แสดงโครงสร้างจุลภาคของรอยต่อที่ตำแหน่งที่ I ในรูปที่ 4.5 (ก) ซึ่งเป็นพื้นที่ของอลูมิเนียมแผ่นรีดพบการเรียงตัวของโครงสร้างเม็ดเกรนที่มีรูปร่างไม่กลมมนมากนัก แต่มีขนาดที่ใกล้เคียงกัน ทำการวัดขนาดเกรนด้วยวิธีการลากเส้นตัดผ่านเกรน (Linear Interception) ตามมาตรฐาน ASTM E112 [33] พบว่ามีขนาดเกรนเฉลี่ยประมาณ $35 \mu\text{m}$ ซึ่งเป็นขนาดเม็ดเกรนของอลูมิเนียม 6063-T1 ที่มีการใช้งานในอุตสาหกรรมไทย และมีการนำมาใช้ในการทดสอบทำการเชื่อมในหลายๆ สภาวะ [6,10,29,31]

รูปที่ 4.5 (ค) แสดงขอบเขตของพื้นที่ที่ได้รับอิทธิพลความร้อน (Heat Affected Zone: HAZ) แต่ไม่ถูกกวนของแผ่นรีดซึ่งอยู่ที่ด้านซ้ายของเส้นประ และพื้นที่การกวนหรือวงแหวนหัวหอมซึ่งอยู่ที่ด้านขวาของเส้นประ ในตำแหน่งที่ II ของรูปที่ 4.5 (ก) พื้นที่ด้านซ้ายของเส้นประแสดงให้เห็นว่าเนื้อเดิมของอลูมิเนียมนั้นถึงแม้จะได้รับความร้อนจากการเชื่อมแต่รูปแบบและขนาดของเม็ดเกรนยังคงไม่เปลี่ยนแปลง ค่าเฉลี่ยของขนาดเกรนพบว่ามีขนาดเท่ากับขนาดเกรนเฉลี่ยในรูปที่ 4.5 (ข) คือประมาณ $35 \mu\text{m}$ ขณะเดียวกันเมื่อพิจารณาด้านขวาของเส้นประในรูปที่ 4.5 (ข) แล้วพบว่าอลูมิเนียมในพื้นที่การกวนนั้นทำให้เกิดการจัดเรียงของเม็ดเกรนในพื้นที่การกวนใหม่อีกครั้ง ทำให้ได้เม็ดเกรนใหม่ที่มีขนาดเล็กและละเอียด เม็ดเกรนในพื้นที่การกวนนี้อาจกล่าวได้ว่าเป็นการเกิดผลึกใหม่แบบไดนามิกส์ (Dynamics Recrystallization) หรือการเกิดเม็ดผลึกแบบใหม่ที่เกิดจากแรงกดอัดอย่างรุนแรง ดังได้แสดงไว้ในงานวิจัยของ Jata and Semiatin [32] ขนาดเม็ดเกรนเฉลี่ยของพื้นที่การกวนนี้มีค่าประมาณ $19.53 \mu\text{m}$ ซึ่งมีขนาดเล็กกว่าอลูมิเนียมแผ่นรีดประมาณกึ่งหนึ่ง

รูปที่ 4.5 (ง) แสดงโครงสร้างจุลภาคของขอบเขตชั้นวงแหวนหัวหอมในตำแหน่งที่ III ของรูปที่ 4.5 (ก) ซึ่งเป็นพื้นที่การกวนของแนวเชื่อมพบเห็นเป็นรอยแตกต่างอย่างชัดเจนแบ่งเป็นพื้นที่สีขาวซึ่งจากการเปรียบเทียบพบว่าเป็นพื้นที่ของอลูมิเนียมที่มากจากด้านอลูมิเนียมแผ่นรีด และพื้นที่สีดำดังแสดงด้วยลูกศรห่อ คือพื้นที่ของอลูมิเนียมที่มากจากด้านอลูมิเนียมแผ่นหล่อ อย่างไรก็ตามถึงแม้พื้นที่ทั้งสองสามารถระบุความแตกต่างได้อย่างชัดเจน แต่เมื่อพิจารณาขนาดเม็ดเกรนเฉลี่ยของพื้นที่ทั้งสองแล้วพบว่า ขนาดเม็ดเกรนเฉลี่ยมีค่าใกล้เคียงกัน คือ ประมาณ $19.53 \mu\text{m}$ ซึ่งเป็นขนาดเม็ดเกรนเฉลี่ยในพื้นที่การกวนดังแสดงในรูปที่ 4.5 (ค) พื้นที่การเรียงสลับกันสองพื้นที่ของวัสดุที่แตกต่างกันนี้มีลักษณะคล้ายกับผลการทดลองการเชื่อมเสียดทานแบบกวนรอยต่อชนอลูมิเนียม 2024 และ 6061 [18] ซึ่งเป็นการศึกษาเพื่ออธิบายรูปแบบการไหลของวัสดุที่อ่อนตัวภายใต้ปาเครื่องมือเชื่อม และการไหลเข้าร่วมตัวของวัสดุทำให้เกิดการประสานของวัสดุทั้งสอง

รูปที่ 4.5 (จ) แสดงขอบเขตของพื้นที่การกวนในตำแหน่งที่ IV ของรูปที่ 4.5 (ก) ซึ่งแสดงขนาดเม็ดเกรนเฉลี่ยประมาณ $19.53 \mu\text{m}$ ดังได้กล่าวผ่านมาซึ่งอยู่ที่ด้านซ้ายของเส้นประ และพื้นที่ที่ได้รับอิทธิพลจากความร้อนของด้านอลูมิเนียมแผ่นหล่อซึ่งอยู่ที่ด้านขวาของเส้นประ ในที่นี้ไม่สามารถทำการวัดขนาดเกรนเฉลี่ยของอลูมิเนียมแผ่นหล่อได้ เนื่องจากโครงสร้างไม่ได้ประกอบเป็นรูปเกรนที่มีรูปร่างสมมาตรกลมมนแต่เม็ดเกรนมีรูปแบบคล้ายโครงสร้างงานหล่อ คือ โครงสร้างคล้ายเดนไดรต์

รูปที่ 4.5 (ฉ) แสดงโครงสร้างจุลภาคบริเวณแนวต่อของรอยต่ออลูมิเนียมแผ่นรีดและแผ่นหล่อในตำแหน่งที่ V ของรูปที่ 4.5 (ก) ที่กึ่งกลางด้านล่างของรูปที่ 4.5 (ฉ) แสดงแนวรอยต่อดั้งเดิมที่ออกแบบไว้ดังแสดงในรูปที่ 3.4 และหากพิจารณาในแนวตั้งตามลูกศรชี้ ระยะที่ได้มีค่าประมาณ 0.1 มม. ซึ่งเป็นระยะที่ตัวกวนสอดลงมาในรอยต่อแต่ไม่ลึกจนถึงผิวด้านล่างของรอยต่อ จากนั้นในกรรมวิธีการเชื่อมที่อธิบายไว้ในบทที่ 3 ตัวกวนถูกสอดเข้าหาแผ่นรีดเป็นระยะทางเท่ากับ 0.1 มม. ทำให้เกิดระยะรอยต่อที่ทำการเชื่อมดังแสดงด้วยลูกศรในรูปที่ 4.5 (ฉ) พิจารณาพื้นที่บริเวณรอยต่อนี้ พบว่าการกวนอาจเกิดไทรุนแรงดังเกิดที่ด้านกึ่งกลางและด้านบนของรอยต่อที่เกิดเป็นพื้นที่การกวนและวงแหวนหัวหอม อย่างไรก็ตามจากการพิจารณารอยต่อบริเวณนี้พบว่าไม่ปรากฏความไม่สมบูรณ์ ตามค รูพรุน หรือความไม่เข้ากันของวัสดุทั้งสอง เนื่องจากบริเวณนี้เกิดการอัดตัวของอลูมิเนียมหล่อที่ถูกกวนเข้าสู่อลูมิเนียมแผ่นรีดอย่างรุนแรง ดังนั้นจึงพบลักษณะของอลูมิเนียมด้านขวาถูกกดอัดเสียรูปเข้าสู่ด้านแผ่นรีด

รูปที่ 4.5 (ซ) แสดงโครงสร้างจุลภาคบริเวณผิวหน้าแนวเชื่อมของรอยต่ออลูมิเนียมแผ่นรีดและแผ่นหล่อในตำแหน่งที่ VI ของรูปที่ 4.5 (ก) ซึ่งเป็นพื้นที่ที่อยู่บริเวณภายใต้ปาเครื่องมือเชื่อมและเป็นบริเวณที่มีความร้อนสูงสุดของการเชื่อมเสียดทานแบบกวน โครงสร้างจุลภาคสามารถแบ่งออกชัดเจนให้เห็นถึงพื้นที่ของอลูมิเนียมทั้งสอง เม็ดเกรนมีขนาดเล็ก สะเอียด และสม่ำเสมอ

เกิดขึ้นในชั้นวงแหวนหัวหอมของรอยเชื่อมที่เชื่อมด้วยความเร็วรอบ 500 rpm ดังแสดงในรูปที่ 4.5 (ง) นอกจากนั้นพบว่าแถบการรวมตัวกันของอลูมิเนียมทั้งสองไม่ก่อตัวขึ้น อินเทอร์เฟสของรอยต่อสามารถระบุได้ชัดเจนถึงพื้นที่การกววนและแผ่นหล่อ และเมื่อพิจารณาอินเทอร์เฟสของรอยต่อพบว่าโลหะทั้งสองถูกอัดและบีบเข้ากันอย่างรุนแรงมีขนาดเล็กลงดังแสดงในรูปที่ 7 (จ)

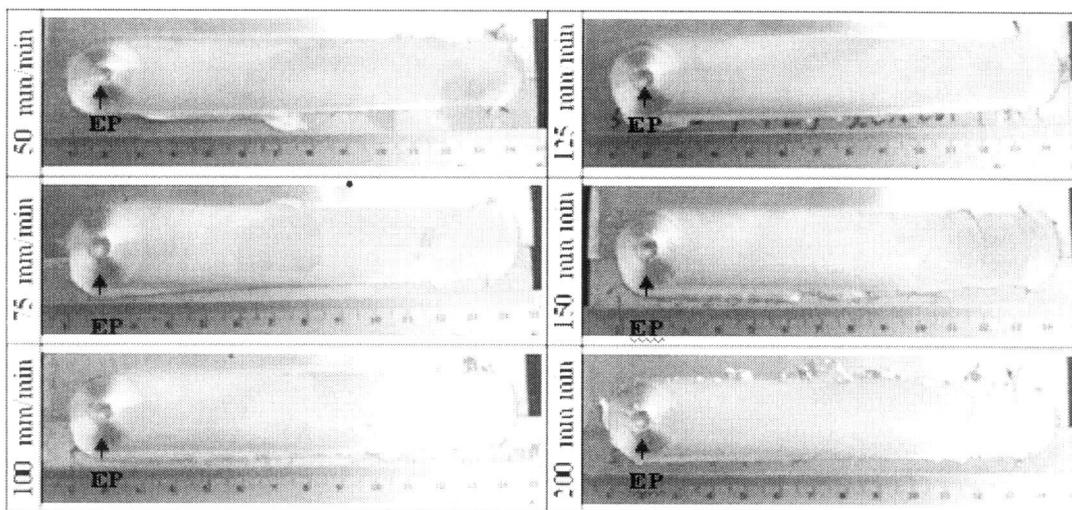
รูปที่ 4.6 ผิวหน้าแนวเชื่อมที่เชื่อมด้วยความเร็วรอบ 1000 rpm และความเร็วเดินแนว 50-200 mm/min

รูปที่ 4.16 แสดงผิวหน้ารอยต่อที่ผ่านการเชื่อมด้วยสภาวะความเร็วเดินแนวเชื่อมต่างๆ พบว่าผิวหน้ารอยเชื่อมทุกๆ สภาวะแสดงความราบเรียบและสม่ำเสมอของผิวแนวเชื่อม ไม่มีจุดบกพร่องใดๆ ที่เกิดขึ้นจากการเชื่อมบนผิวหน้าแนวเชื่อม อย่างไรก็ตามที่จุดสุดท้ายของแนวเชื่อมพบจุดบกพร่องวงกลมที่เกิดจากการถอนตัวกวนออกจากแนวเชื่อมดังที่พบในหัวข้อที่ 4.1 พิจารณาด้านข้างของผิวหน้าแนวเชื่อมพบว่า มีครีบของอลูมิเนียมที่ถูกกวน อัด และดันออกมาด้านข้างของแนวเชื่อมเล็กน้อยและมากกว่าเมื่อเปรียบเทียบกับความเร็วรอบตัวกวน 500 rpm ในรูปที่ 4.1 การ

เพิ่มขึ้นของครีบอลูมิเนียมด้านข้างแนวเชื่อมนี้ คาดว่าเกิดขึ้นจากการเพิ่มขึ้นของอุณหภูมิการเชื่อม เพราะว่าตัวแปรสำคัญที่ทำให้ความร้อนเสียดทานเพิ่มขึ้นในการเชื่อมเสียดทานแบบกวน ประกอบด้วยตัวแปรสำคัญ 4 ตัวแปร คือ ชนิดของผิวสัมผัส แรงที่ใช้กดลงไปบนรอยต่อ ความเร็วเดินแนวเชื่อม และความเร็วรอบการหมุนของของเครื่องมือเชื่อม หากพิจารณาตัวแปรทั้งสี่พบว่าตัวแปรการเชื่อมอื่นๆ ถูกกำหนดให้มีค่าเดียวกันตลอด แต่ตัวแปรที่เปลี่ยนไปนั้น คือ ความเร็วรอบ [14] ด้วยเหตุนี้เมื่อความเร็วรอบการหมุนของตัวกวนเพิ่มมากขึ้น ทำให้ความร้อนเสียดทานมากขึ้น ส่งผลทำให้ลูมิเนียมอ่อนตัวได้มากกว่าความเร็วรอบ 500 rpm ในหัวข้อที่ 4.1 และส่งผลทำให้ลูมิเนียมถูกดันออกมาข้างนอกเพิ่มมากขึ้น เกิดเป็นครีบบอบๆ แนวเชื่อม อย่างไรก็ตามการวัดเปรียบเทียบอุณหภูมิการเชื่อม ควรมีการศึกษาเปรียบเทียบกับวิธีวัดอุณหภูมิด้วยเครื่อง มือวัด หรือการจำลองอุณหภูมิด้วยโปรแกรมสำเร็จรูปอื่นๆ เช่น การจำลองไฟไนท์อีลีเมนต์ (Finite element methods: FEM) หรือการคำนวณพลศาสตร์ของไหล (Computational fluid dynamics: CFD) เป็นต้น

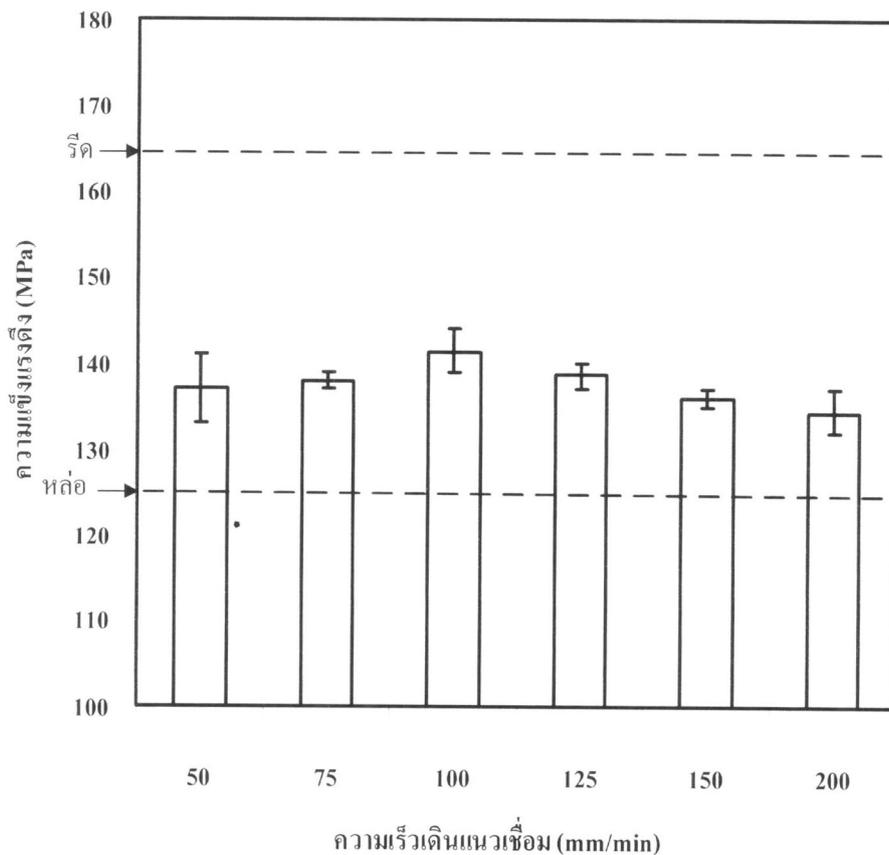
รูปที่ 4.7 ความสัมพันธ์ระหว่างความแข็งแรงดึงของรอยต่อและความเร็วเดินแนวต่างๆ ที่ความเร็วรอบ 1000 rpm

รูปที่ 4.7 แสดงค่าความแข็งแรงของรอยต่ออลูมิเนียมแผ่นรีดและแผ่นหล่อที่เชื่อมด้วยความเร็วรอบ 1000 rpm และความเร็วเดินแนวเชื่อม 50-200 mm/min ที่กำหนดให้เลือกชั้นทดสอบ 6 ชั้นจากรอยต่อที่เชื่อม 3 รอยต่อแบบสุ่ม แล้วนำไปทำการทดสอบค่าความแข็งแรงดึงด้วยเครื่องทดสอบแรงดึง พบว่าค่าความแข็งแรงดึงเฉลี่ยทุกๆ ความเร็วเดินแนวเชื่อมมีค่าสูงกว่าความแข็งแรงดึงของอลูมิเนียมหลัก โดยมีค่าความแข็งแรงสูงกว่าอลูมิเนียมแผ่นหล่อประมาณ 5-10% แนวโน้มของค่าความแข็งแรงดึงมีค่าเพิ่มขึ้นเมื่อความเร็วเดินแนวเชื่อมเพิ่มสูงขึ้นจาก 50-100 mm/min จากนั้นค่าความแข็งแรงมีค่าที่ลดลงเมื่อความเร็วเดินแนวเชื่อมเพิ่มขึ้นจาก 100-200 mm/min ค่าความแข็งแรงดึงสูงสุดที่ได้จากสถานะการเชื่อมที่ความเร็วรอบ 1000 rpm นี้คือ การเชื่อมที่ความเร็วเดินแนวเชื่อม 100 mm/min แสดงค่าความแข็งแรงดึงสูงสุดเท่ากับ 142 MPa ซึ่งมีค่าสูงกว่าการเชื่อมด้วยความเร็วรอบ 500 rpm ค่าความแข็งแรงที่สูงกว่าเมื่อเปรียบเทียบกับความเร็วรอบ 500 rpm นี้ คาดว่าเกิดจาก

ความเร็วรอบ 1000 rpm นี้เป็นความเร็วรอบที่มีความเหมาะสมในการเชื่อมอลูมิเนียมเกรด 6063 ความหนา 6.3 มม. ดังเห็นได้ผลการทดลองจากการเชื่อมเสียดทานแบบกวนอลูมิเนียม 6063 เพื่อศึกษาอิทธิพลความเร็วเดินแนวเชื่อม [30] หรือการศึกษาอิทธิพลรูปร่างตัวกวนที่มีผลต่อความแข็งแรงดึงของรอยต่ออลูมิเนียม 6063-T1 [29-30]

ความแข็งแรงดึงที่ได้ในรูปที่ 4.7 นั้นไม่ใช่ค่าความแข็งแรงดึงของรอยเชื่อมที่ได้จากการประยุกต์ใช้ความเร็วรอบการหมุนของเครื่องมือเชื่อม 1000 rpm ในการเชื่อม ค่าความแข็งแรงที่แสดงเป็นค่าความแข็งแรงดึงของอลูมิเนียมด้านอลูมิเนียมแผ่นหล่อ เนื่องจากผลการทดสอบแสดงให้เห็นว่ารอยต่อเกิดการพังทลายที่ด้านของอลูมิเนียมหล่อทั้งหมดดังแสดงในรูปที่ 4.8 ตำแหน่งการพังทลายของชิ้นทดสอบเกิดขึ้นที่ระยะ 13, 13, 18, 23, 22 และ 25 มม. สำหรับรอยต่อที่เชื่อมด้วยความเร็วเดินแนวเชื่อม 50-200 มม. ตามลำดับ ผลการทดลองที่ได้ช่วยยืนยันข้อมูลผลการทดลองในหัวข้อที่ 4.1 ว่าสภาวะการเชื่อมที่กำหนดไว้ในหัวข้อที่ 4.1 และ 4.2 สามารถทำให้เกิดรอยต่อที่มีความแข็งแรงสูงกว่าอลูมิเนียมหลักที่ใช้เชื่อม อย่างไรก็ตามการพังทลายบริเวณตำแหน่งดังกล่าวเกิดขึ้นเนื่องจากสาเหตุอื่นๆ หรือไม่จำเป็นต้องมีการวิเคราะห์ต่อไป

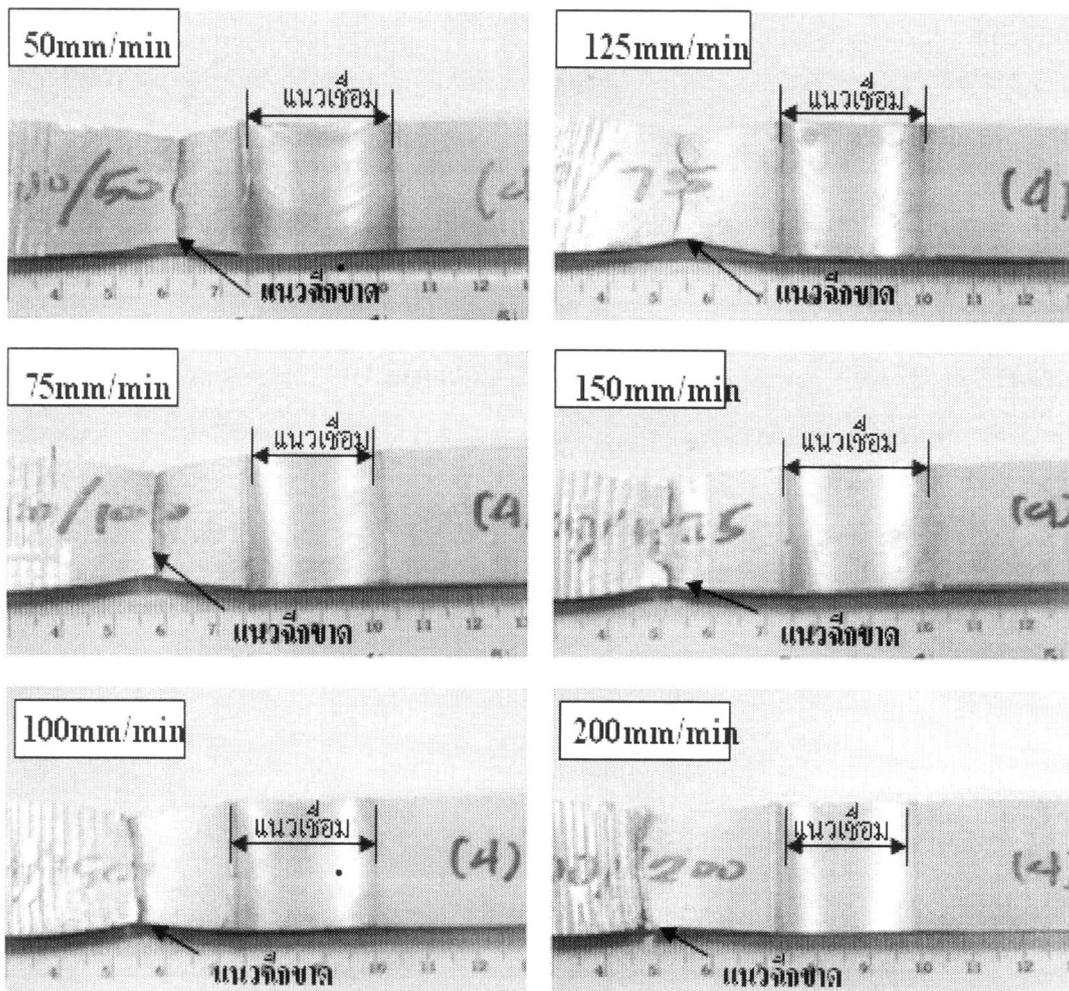
รูปที่ 4.8 ตำแหน่งการพังทลายของรอยต่อที่เชื่อมด้วยความเร็วรอบ 1000 rpm และความเร็วเดินแนว 50-200 mm/min

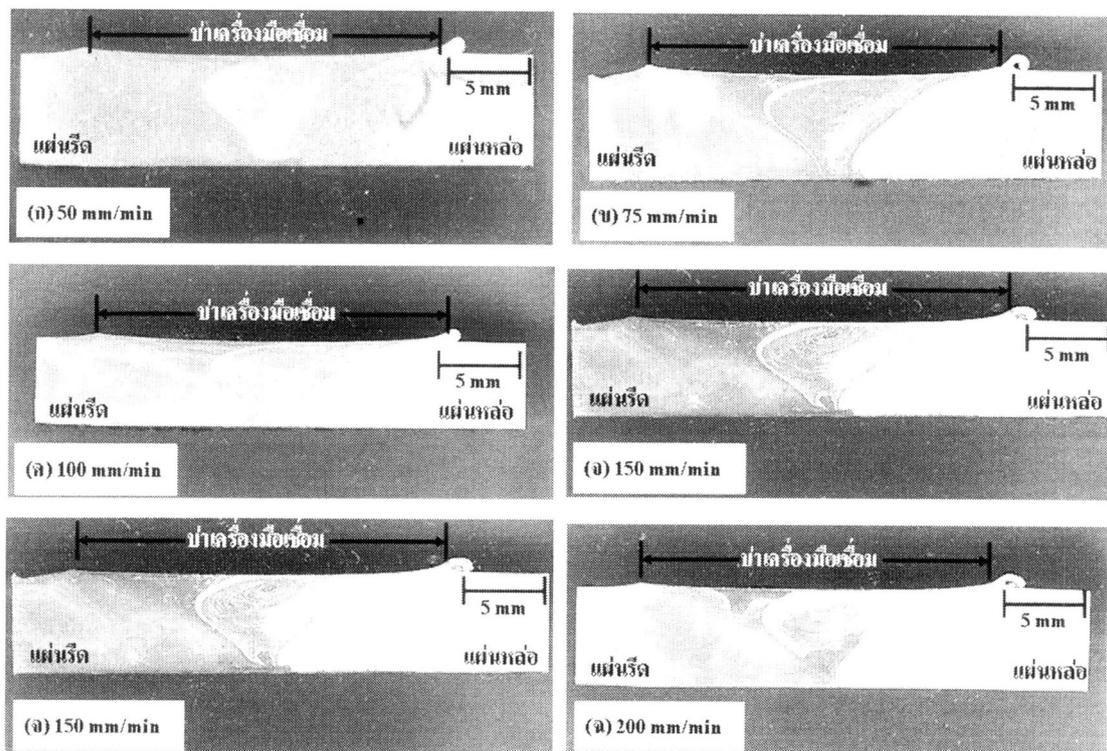
รูปที่ 4.9 โครงสร้างมหภาคของรอยต่อที่เชื่อมด้วยความเร็วรอบ 1000 rpm และความเร็วเดินแนว 50-200 mm/min

รูปที่ 4.9 แสดงโครงสร้างมหภาคของรอยต่อที่เชื่อมด้วยความเร็วรอบ 1000 rpm และความเร็วเดินแนว 50-200 mm/min ในรูปนี้ไม่ได้ระบุเส้นประที่แสดงตำแหน่งการพังทลายเหมือนดังในรูปที่ 4.4 ของการเชื่อมด้วยความเร็วรอบ 500 rpm แต่ขอระบุว่าตำแหน่งการพังทลายอยู่ด้านขวาสุดของรอยต่อด้านอลูมิเนียมแผ่นหล่อ โครงสร้างมหภาคของรอยต่อที่ความเร็วรอบ 1000 rpm พบการแบ่งพื้นที่โครงสร้างมหภาคของรอยต่อออกเป็น 3 ส่วน คือ อลูมิเนียมแผ่นรีดอยู่ที่ด้านซ้าย อลูมิเนียมแผ่นหล่ออยู่ที่ด้านขวา และพื้นที่การกลวงอยู่ที่กึ่งกลางแนวเชื่อม ที่กึ่งกลางของแนวเชื่อมในพื้นที่การกลวง พบนักเกิดของวงแหวนหัวหอมที่มีลักษณะวงรีอยู่เช่นเดียวกับรอยต่อที่

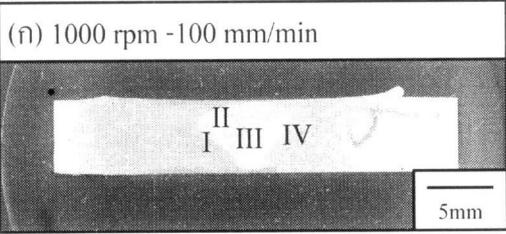
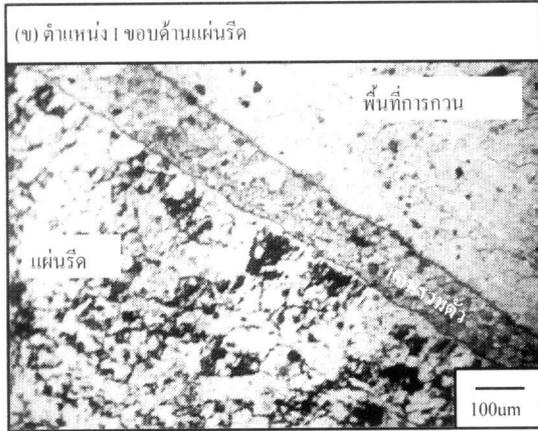
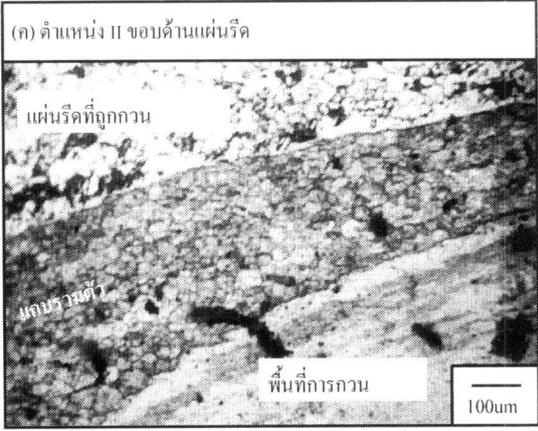
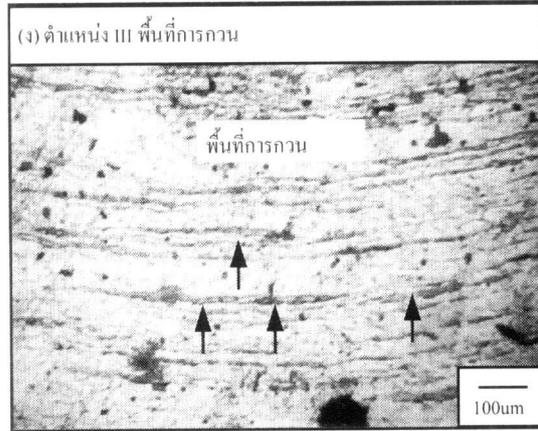
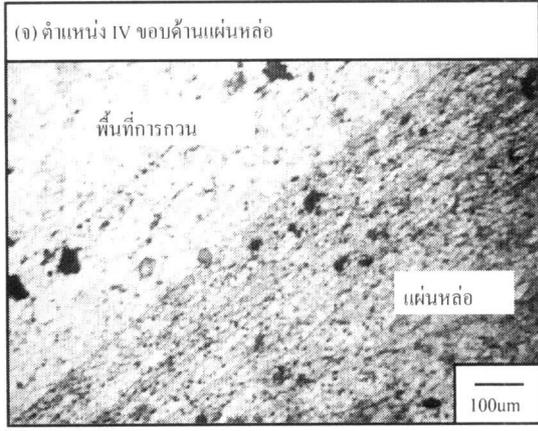
รูปที่ 4.10 โครงสร้างจุลภาคของรอยเชื่อมอลูมิเนียมแผ่นรีดและแผ่นหล่อที่เชื่อมด้วยความเร็วรอบ 1000 rpm และความเร็วเดินแนวเชื่อม 100 mm/min

รูปที่ 4.10 (ก) แสดงโครงสร้างมหภาคของรอยต่ออลูมิเนียมแผ่นรีดและอลูมิเนียมแผ่นหล่อที่เชื่อมด้วยความเร็วรอบ 1000 rpm และความเร็วเดินแนว 100 mm/min ซึ่งแสดงความแข็งแรงดึงสูงสุดในความเร็วรอบนี้ที่ 142 MPa ที่แสดงโลหะเชื่อมมีความสมบูรณ์ ไม่เกิดจุดบกพร่องใดๆ ในโลหะเชื่อม ทำการตรวจสอบโครงสร้างจุลภาคที่ตำแหน่ง I ถึง IV ซึ่งเป็นตำแหน่งที่ทำให้เกิดการประสานกันระหว่างโลหะทั้งสองชนิด

รูปที่ 4.10 (ข) แสดงบริเวณขอบของแผ่นรีดและพื้นที่การกวน หรือตำแหน่งที่ I ในรูปที่ 4.10 (ก) พบการเกิดการอัดตัวของอลูมิเนียมมีขนาดเกรนเล็กลงเหมือนดังการเชื่อมการเสียดทานแบบกวนในอลูมิเนียมผสม [5, 14] ทั่วไป บริเวณกึ่งกลางระหว่างแผ่นรีดและพื้นที่การกวนเกิดการรวมตัวกันระหว่างอลูมิเนียมแผ่นรีดและหล่อเกิดขึ้นและมีความแข็งแรงสูงกว่าอลูมิเนียมแผ่นรีดและหล่อเพียงเล็กน้อย (ความแข็งแรงการรวมตัวประมาณ 85HV ความแข็งแรงแผ่นหล่อ 80HV และความแข็งแรงแผ่นรีด 77HV) แถบการรวมตัวนี้เริ่มเกิดที่ด้านล่างของรอยต่อและมีขนาดแถบมีความหนาเพิ่มขึ้น เมื่อมีระยะใกล้ผิวด้านบนของแนวเชื่อม

รูปที่ 4.10 (ค) แสดงบริเวณขอบของแผ่นรีดและพื้นที่การกวนด้านบน หรือตำแหน่งที่ II ในรูปที่ 4.10 (ก) พบแถบการขยายตัวมีขนาดที่ใหญ่ขึ้นเมื่อเปรียบเทียบกับแถบการรวมตัวในรูปที่ 4.10 (ข) การเกิดลักษณะนี้มีสาเหตุจากที่ด้านบนของแนวเชื่อมที่มีความร้อน และแรงเฉือนที่เกิดจากบ่าเครื่องมือเชื่อมสูง ทำให้โลหะทั้งสองมีโอกาสในการรวมตัวกันเพิ่มมากขึ้น ที่บริเวณกึ่งกลางของแนวเชื่อมพบวงแหวนหัวหอม (Onion ring) ก่อตัวขึ้นภายในแนวเชื่อม มีลักษณะไม่กลมมน แต่มีรูปร่างคล้ายวงแหวนหัวหอมวางซ้อนบนกรวยดังแสดงในรูปที่ 4.10 (ก) อย่างไรก็ตามเมื่อทำการตรวจสอบแล้ว พบว่าแถบของวงแหวนหัวหอมซึ่งแสดงการรวมตัวกันเป็นอย่างดีของโลหะเชื่อมการเสียดทานแบบกวนนั้นก่อตัวขึ้น

รูปที่ 4.10 (ง) แสดงพื้นที่การกวน หรือตำแหน่งที่ III ในรูปที่ 4.10 (ก) ชั้นของอลูมิเนียมวางซ้อนกันเป็นชั้นๆ ดังแสดงด้วยลูกศร การรวมตัวของอลูมิเนียมในพื้นที่การกวน หรือในวงแหวนหัวหอมของความเร็วรอบ 1000 rpm มีความสมบูรณ์มากกว่า เนื่องจากในชั้นของวงแหวนหัวหอมที่ตรวจสอบนั้น ไม่เกิดการแบ่งแยกกันระหว่างอลูมิเนียมแผ่นรีดและแผ่นหล่อ (มีขนาดเล็กมาก) ดังที่

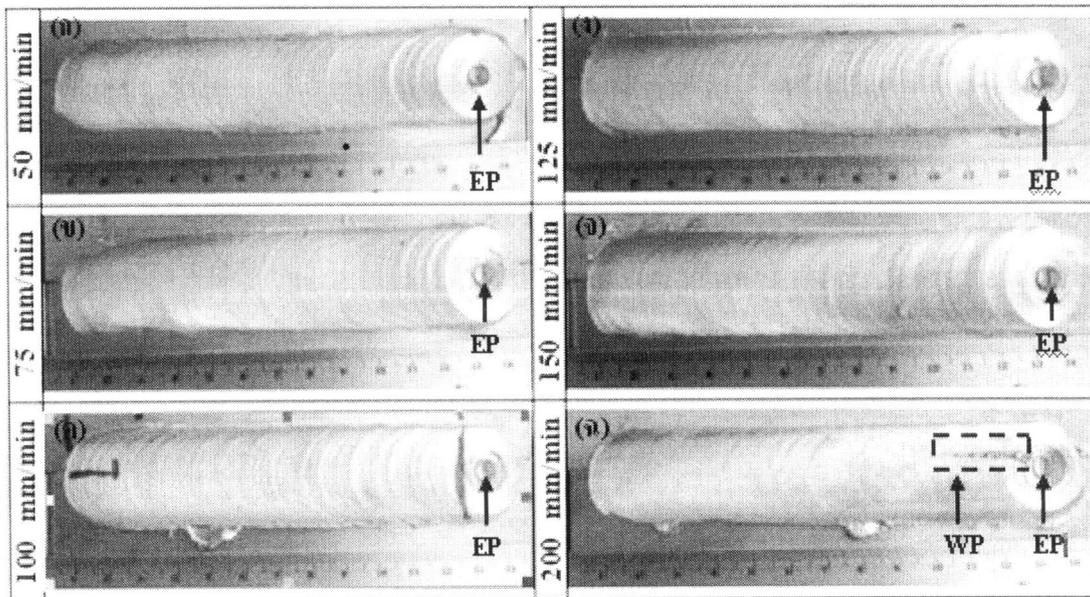
รูปที่ 4.11 ผิวหน้าแนวเชื่อมที่เชื่อมด้วยความเร็วรอบ 1500 rpm และความเร็วเดินแนว 50-200 mm/min

รูปที่ 4.11 แสดงผิวหน้ารอยเชื่อมอลูมิเนียมแผ่นรีดและแผ่นหล่อที่ผ่านการเชื่อมด้วยสภาวะความเร็วเดินแนวเชื่อมต่างๆ พบว่าที่ความเร็วเดินแนวเชื่อม 50-100 mm/min ผิวหน้ารอยเชื่อมมีความราบเรียบและสม่ำเสมอ ไม่มีจุดบกพร่องใดๆ เช่น ตามค รูพรุน ความไม่สมบูรณ์เกิดขึ้นบนผิวหน้าแนวเชื่อม แต่ที่จุดสุดท้ายของแนวเชื่อม (EP) ยังคงพบจุดบกพร่องรูปวงกลมที่เกิดขึ้นจากการถอนตัวกวนที่กำลังหมุนออกจากแนวเชื่อมดังที่พบในการเชื่อมด้วยความเร็วรอบ 500 และ 1000 rpm ดังที่กล่าวไว้แล้ว “จุดบกพร่องแบบนี้สามารถทำการเชื่อมอุดรูด้วยกรรมวิธีการเชื่อมอื่นๆ ได้” พิจารณาการเกิดครีปที่ด้านข้างของแนวเชื่อมพบว่าครีปที่เกิดขึ้นมีปริมาณน้อยมากเมื่อเปรียบเทียบกับความเร็วรอบ 500 และ 1000 rpm ปริมาณของการลดลงของการเกิดครีปที่น้อยลงนี้ต้องมีการนำมาทำการศึกษาต่อไป เนื่องจากในหัวข้อที่ 4.2 ได้กล่าวไว้ว่า “คาดว่าเกิดขึ้นจากการเพิ่มขึ้นของอุณหภูมิการเชื่อม เมื่อความเร็วรอบการหมุนของตัวกวนเพิ่มมากขึ้น ทำให้ความร้อนเสียดทานมากขึ้น ส่งผลทำให้อลูมิเนียมอ่อนตัวได้มากกว่า และส่งผลทำให้อลูมิเนียมถูกดันออกมาข้างนอกเพิ่มมากขึ้น เกิดเป็นครีปรอบๆ แนวเชื่อม” ในหัวข้อนี้พบว่าไม่ถูกต้องเสมอไป คาดว่าการเกิดครีปควรมีกลไกการเกิดแนวเชื่อมเข้ามาเกี่ยวข้องและควรศึกษาต่อไป การเกิดครีปในปริมาณที่ลดลงนั้นมีลักษณะผลการทดลองที่น่าสนใจ คือ เมื่อเปรียบเทียบกับการศึกษาการต่อเชื่อมวัสดุต่างชนิดหลายการทดลอง เช่น การเชื่อมเสียดทานแบบกวนรอยต่ออลูมิเนียม 5083 และเหล็กกล้า SS400 [23] รอยต่ออลูมิเนียม 6063 และเหล็กกล้าคาร์บอน 1015 [30] รอยต่ออลูมิเนียม 6063 และเหล็กกล้าไร้สนิม 430 [10] หรือรอยต่ออลูมิเนียม 6063 และเหล็กกล้าไร้สนิม 304 [31] เป็นต้น พบว่าการเชื่อม

รูปที่ 4.11 (จ) แสดงผิวหน้าแนวเชื่อมที่เชื่อมด้วยความเร็วรอบ 1500 rpm และความเร็วเดินแนวเชื่อม 200 mm/min ซึ่งเป็นความเร็วเดินแนวเชื่อมสูงสุดในการเชื่อมครั้งนี้ พบว่าผิวหน้าแนวเชื่อมประมาณ 40 มม. ก่อนถึงจุดสุดท้ายของแนวเชื่อมนั้นเกิดความไม่สมบูรณ์ขึ้นดังแสดงด้วยพื้นที่ในสี่เหลี่ยมเส้นประ ความไม่สมบูรณ์นี้อาจเกิดจากตัวแปรสำคัญ 2 ประการ คือ ความเร็วรอบ 1500 rpm เป็นความเร็วรอบที่สูงทำให้เกิดความร้อนเสียคทานที่มีค่าสูง ส่งผลทำให้ลูมิเนียเกิดการไหลตัวค่อนข้างง่ายภายใต้ปากเครื่องมือเชื่อม ขณะเดียวกันเมื่อเครื่องมือเชื่อมเกิดการเคลื่อนที่แล้ว คาดว่าความเร็วเดินแนวเชื่อมที่สูงทำให้ลูมิเนียที่ไหลจากด้านหลังของตัวกวนขณะทำการ

เชื่อมไม่สามารถไหลสู่ด้านหลังของตัวกวนเพื่อที่จะถูกบ่าเครื่องมือเชื่อมกดอัดเพื่อให้เกิดแนวเชื่อมได้ [13]

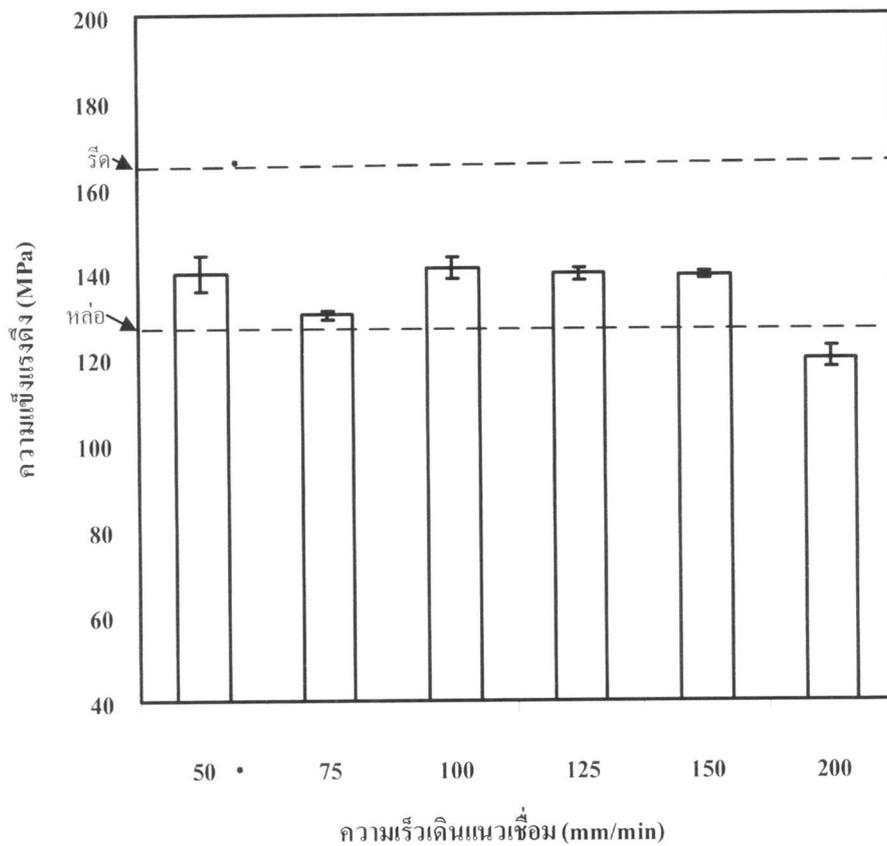
รูปที่ 4.12 ความสัมพันธ์ระหว่างความแข็งแรงดึงของรอยต่อและความเร็วเดินแนวต่างๆ ที่ความเร็วรอบ 1500 rpm

รูปที่ 4.12 แสดงค่าความแข็งแรงของรอยต่ออลูมิเนียมแผ่นรีดและแผ่นหล่อที่เชื่อมด้วยความเร็วรอบ 1500 rpm และความเร็วเดินแนวเชื่อม 50-200 mm/min ที่กำหนดให้เลือกชิ้นทดสอบ 6 ชิ้นจากรอยต่อที่เชื่อม 3 รอยต่อแบบสุ่ม แล้วนำไปทำการทดสอบค่าความแข็งแรงดึงด้วยเครื่องทดสอบแรงดึง พบว่าค่าความแข็งแรงดึงเฉลี่ยที่ความเร็วเดินแนวเชื่อม 50-150 mm/min นั้นมีค่าสูงกว่าความแข็งแรงดึงของอลูมิเนียมหลัก โดยมีค่าความแข็งแรงสูงกว่าอลูมิเนียมแผ่นหล่อประมาณ 5% แนวโน้มของค่าความแข็งแรงดึงมีค่าลดลงเล็กน้อยเมื่อความเร็วเดินแนวเชื่อมเพิ่มสูงขึ้นจาก 50-75 mm/min จากนั้นค่าความแข็งแรงมีค่าเพิ่มขึ้นและค่อนข้างสม่ำเสมอ หรือมีการเปลี่ยนแปลงไม่เกิน 5% เมื่อความเร็วเดินแนวเชื่อมเพิ่มขึ้นจาก 100-150 mm/min ค่าความแข็งแรงดึงสูงสุดที่ได้จากสถานะการเชื่อมที่ความเร็วรอบ 1500 rpm นี้คือ การเชื่อมที่ความเร็วเดินแนวเชื่อม 100 mm/min แสดงค่าความแข็งแรงดึงสูงสุดเท่ากับ 141 MPa ซึ่งมีค่าใกล้เคียงกับความแข็งแรงสูงสุดที่ได้จากการเชื่อมด้วยความเร็วรอบ 1000 rpm ที่แสดงในหัวข้อที่ 4.2 ซึ่งมีค่าเฉลี่ยประมาณ 142 MPa ค่าความแข็งแรงที่ใกล้เคียงนี้ เป็นเพียงค่าสูงสุดในกลุ่มรอยต่อที่เชื่อมด้วยความเร็วรอบ 1500 rpm เท่านั้น แต่ถ้าหากเปรียบเทียบแนวโน้มความแข็งแรงที่กลุ่มรอยต่อที่เชื่อมด้วยความเร็วรอบ 1500 rpm แล้ว พบว่าความแข็งแรงของรอยต่อที่ได้นี้มีแนวโน้มที่ต่ำกว่า กลุ่มรอยต่อที่เชื่อมด้วยความเร็วรอบ 1000 rpm ขณะเดียวกันเมื่อพิจารณาค่าความแข็งแรงดึงของรอยต่อที่เชื่อมด้วยความเร็วเดินแนวเชื่อม 200 mm/min ที่มีค่าความแข็งแรงต่ำสุดในการศึกษาในหัวข้อนี้ คาดว่าอาจเกิดจากจุดบกพร่องที่เกิดขึ้นบนผิวหน้าแนวเชื่อมนั้นเป็นจุดกำเนิดการพังทลายทำให้รอยต่อมีความแข็งแรงดึงลดต่ำลง ผลการทดลองนี้มีผลการทดลองคล้ายกับการประยุกต์ใช้ตัวกวนทรงกระบอกความเร็วรอบ 1000 rpm ในการเชื่อมรอยต่ออลูมิเนียม 6063-T1 ที่พบจุดบกพร่องที่ผิวหน้าและส่งผลต่อการเกิดจุดบกพร่องในรอยเชื่อมและทำให้เกิดการลดลงของค่าความแข็งแรงดึง [34]

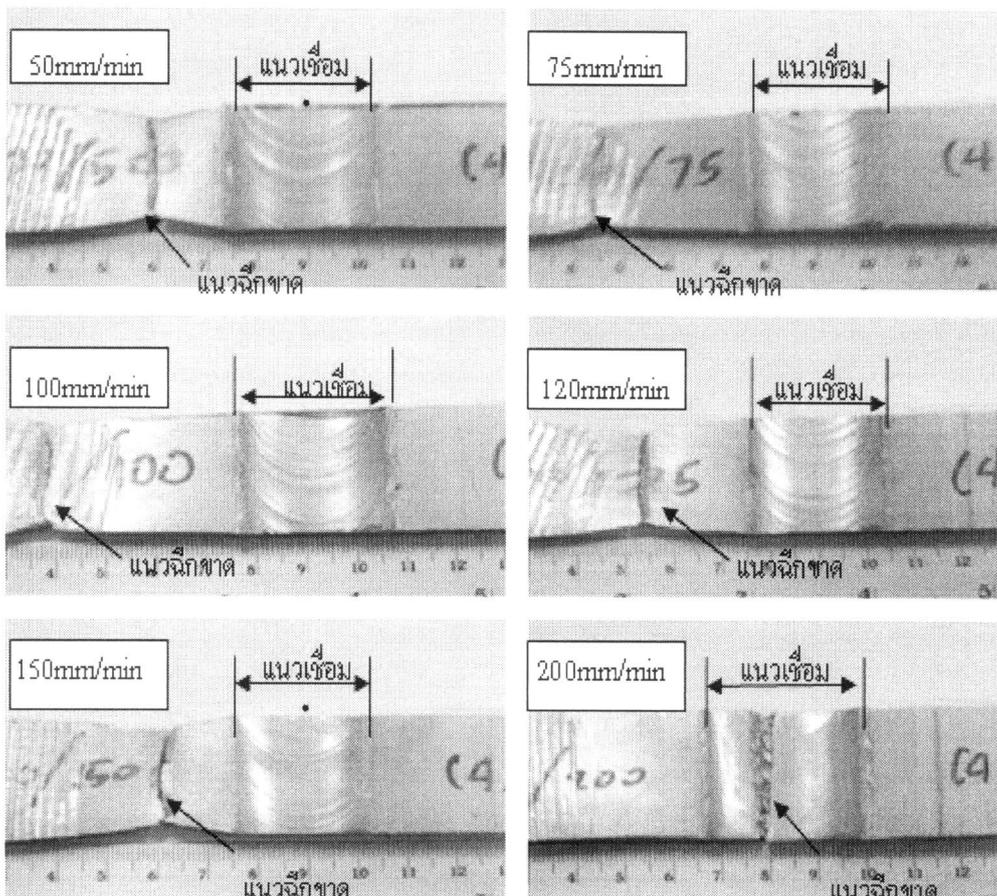
รูปที่ 4.13 แสดงตำแหน่งการพังทลายของรอยต่อที่เชื่อมด้วยความเร็วรอบ 1500 rpm และความเร็วเดินแนว 50-200 mm/min ผลการตรวจสอบการพังทลายยืนยันผลการทดลองการทดสอบแรงดึงในรูปที่ 4.12 ที่กล่าวว่าที่รอยเชื่อมที่เชื่อมด้วยความเร็วเดินแนวเชื่อม 50-150 mm/min นั้น รอยต่อมีค่าความแข็งแรงสูงกว่าอลูมิเนียมแผ่นหล่อดังเห็นได้จากการพังทลายที่เกิดขึ้นนั้นเกิดขึ้นที่บริเวณอลูมิเนียมแผ่นหล่อ ตำแหน่งการพังทลายของชิ้นทดสอบเกิดขึ้นที่ระยะ 15, 30, 30, 22 และ 15 มม. สำหรับรอยต่อที่เชื่อมด้วยความเร็วเดินแนวเชื่อม 50-150 มม. ตามลำดับ ผลการทดลองที่ได้นี้มีลักษณะเดียวกับรอยต่อที่เชื่อมด้วยความเร็วรอบตัวกวน 500 และ 1000 rpm ในหัวข้อที่ 4.1 และ 4.2 ขณะที่รอยต่อการเชื่อมด้วยความเร็วเดินแนวเชื่อม 200 mm/min ที่แสดงผิวหน้าเกิดจุดบกพร่อง

ขึ้นนั้นพบว่า ชันทดสอบแรงดึงเกิดการพังทลายที่ตำแหน่งประมาณกึ่งกลางแนวเชื่อม ซึ่งเป็นบริเวณที่เกิดจุดบกพร่องที่ผิวหน้าของแนวเชื่อม ดังการเกิดการพังทลายของรอยต่ออลูมิเนียม 6063-T1 ที่พบจุดบกพร่องบนผิวหน้า และด้านล่างของแนวเชื่อม ที่แสดงให้เห็นว่าการเกิดจุดบกพร่องใดๆ ในโลหะเชื่อมหรือผิวหน้าแนวเชื่อมนั้นเป็นจุดรวมความเค้นและเป็นจุดกำเนิดการพังทลายของแนวเชื่อม เมื่อชิ้นงานได้รับแรงดึง จุดบกพร่องดังกล่าวที่เป็นจุดที่มีความเค้นสูงอยู่แล้ว ทำให้เกิดการขยายตัวของจุดบกพร่องให้มีขนาดใหญ่ขึ้น และขยายตัวกินลึกเข้าไปในชิ้นงานได้ ผลที่ได้เนื่องจากชิ้นงานมีพื้นที่ในการรับแรงน้อยกว่า จึงแสดงค่าความแข็งแรงของรอยต่อที่มีปริมาณน้อยกว่า [34] อย่างไรก็ตามการศึกษาคความเค้นตกค้างในรอยเชื่อมและจุดบกพร่องดังกล่าวนี้ไม่ได้ทำการศึกษาได้ง่ายนัก เนื่องจากการตรวจเอกสารที่ผ่านมา ในรายงานวิจัยที่เกี่ยวข้องกับการศึกษาความเค้นตกค้างในชิ้นงานเชื่อมเสียดทานแบบกวนนั้นยังไม่มีกรรายงานไว้ งานวิจัยอื่นๆ เพียงแสดงผลการพยากรณ์ด้วยโปรแกรมไฟไนท์เอลิเมนต์เท่านั้น การศึกษาแบบอื่นๆ ยังไม่ได้มีการรายงานผลและควรมีการศึกษาต่อไปเพื่อยืนยันผลการทดลองนี้

รูปที่ 4.13 ตำแหน่งการพังทลายของรอยต่อที่เชื่อมด้วยความเร็วรอบ 1500 rpm และความเร็วเดิน

แนว 50-200 mm/min

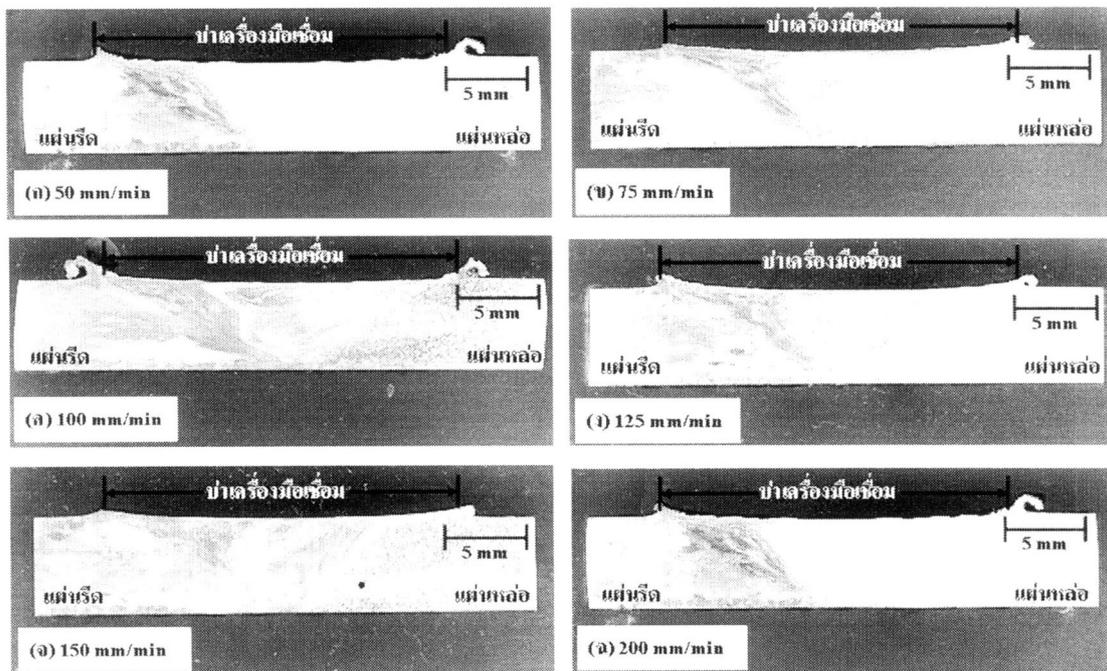
รูปที่ 4.14 โครงสร้างมหภาคของรอยต่อที่เชื่อมด้วยความเร็วรอบ 1500 rpm และความเร็วเดินแนว 50-200 mm/min

รูปที่ 4.9 แสดงโครงสร้างมหภาคของรอยต่อที่เชื่อมด้วยความเร็วรอบ 1500 rpm และความเร็วเดินแนว 50-200 mm/min โครงสร้างมหภาคของรอยต่อที่ความเร็วรอบ 1500 rpm พบการแบ่งพื้นที่ที่โครงสร้างมหภาคของรอยต่อออกเป็น 4 ส่วนดังแสดงในรูปที่ 4.15 คือ อลูมิเนียมแผ่นรีดอยู่ที่ด้านซ้าย อลูมิเนียมแผ่นหล่ออยู่ที่ด้านขวา พื้นที่การกว่นอยู่ที่กึ่งกลางแนวเชื่อมมีรูปร่างเป็นกรวย และพื้นที่วงแหวนหัวหอมที่กึ่งกลางพื้นที่การกว่น เมื่อเปรียบเทียบกับความเร็วรอบ 500 และ 1000 rpm ที่ผ่านมาพบว่าที่ความเร็วรอบ 1500 rpm นี้โครงสร้างมหภาคแสดงพื้นที่การกว่นที่มีขนาดใหญ่กว่า โดยสังเกตเห็นได้พื้นที่รูปกรวยที่แสดงให้เห็นอย่างชัดเจน และในพื้นที่ของกรวยนั้นมีวงแหวนหัวหอมสวมทับอยู่ภายใน เปรียบเทียบแถบการรวมตัวของอลูมิเนียมแผ่นหล่อและแผ่นรีดภายในพื้นที่การกว่นพบว่า ในรอยต่อที่เชื่อมด้วยความเร็วรอบ 1500 rpm นี้ ไม่สามารถตรวจสอบเห็นได้โดยการตรวจสอบระดับมหภาค คาดว่าการกว่นที่อุณหภูมิสูงขึ้นทำให้เกิดการ

รวมผสมของอลูมิเนียมต่างๆ เข้ากันได้ดีขึ้นหรืออาจเกิดขึ้นเนื่องจากความรุนแรงที่เพิ่มมากขึ้นของการกวานเมื่อตัวกวานเกิดการเคลื่อนที่เพิ่มสูงขึ้นทำให้อลูมิเนียมมีโอกาสในการรวมตัวเป็นนิกเกตที่มีขนาดใหญ่ได้น้อย [32]

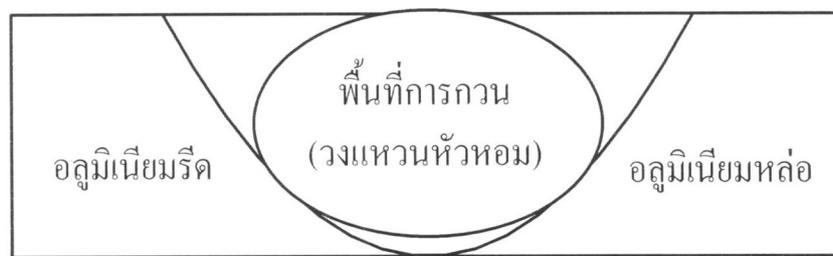
รูปที่ 4.15 การแบ่งพื้นที่รอยเชื่อมที่เชื่อมด้วยความเร็วรอบ 1500 rpm

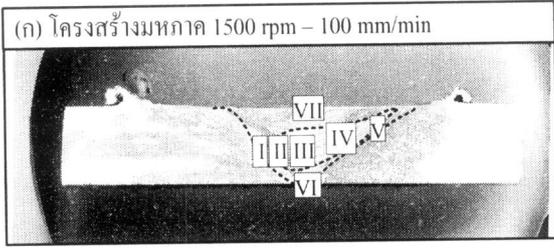
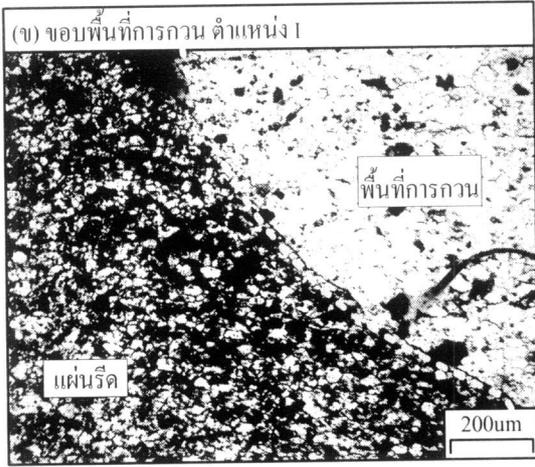
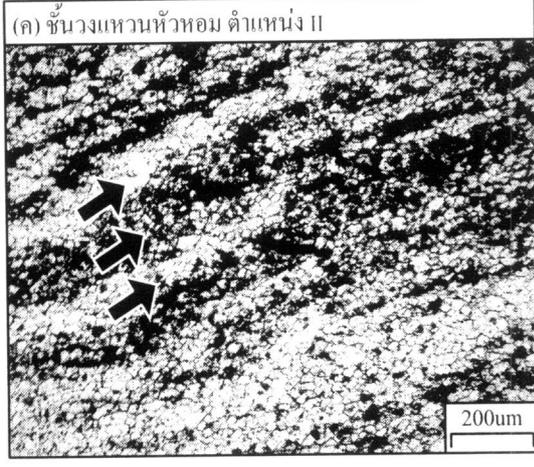
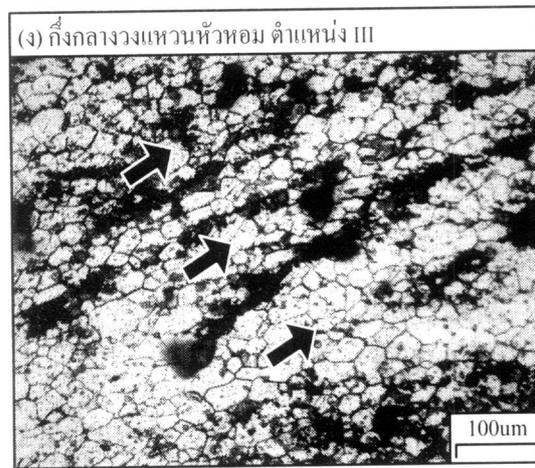
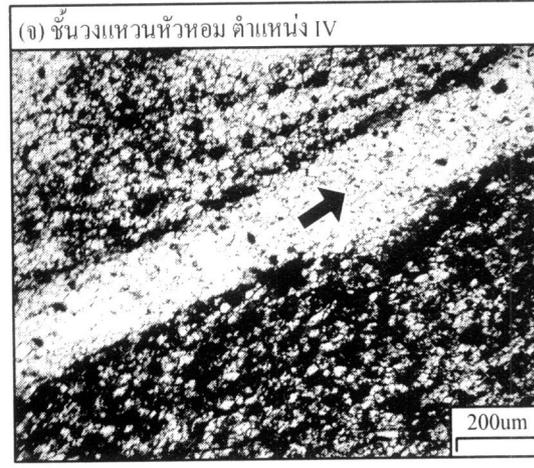
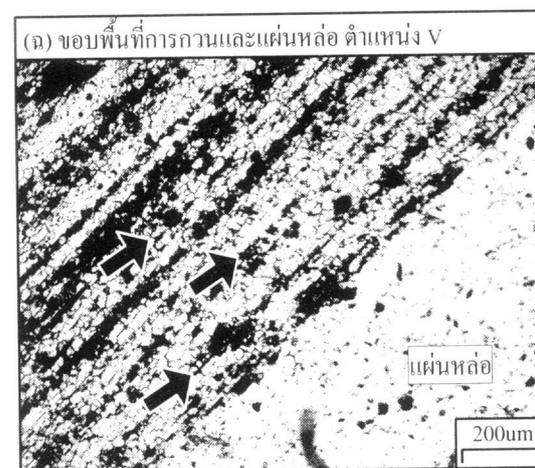
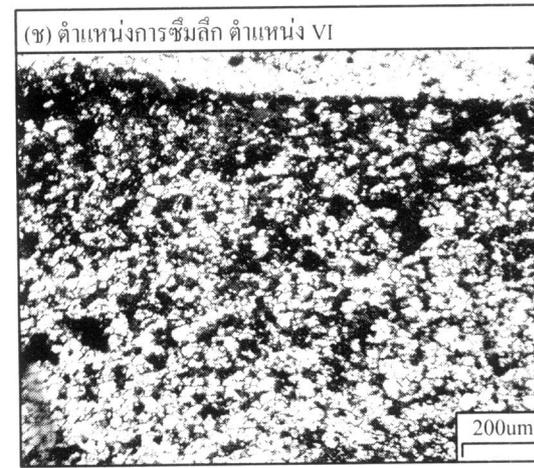
รูปที่ 4.15 (ก) แสดงโครงสร้างมหภาคของรอยต่ออลูมิเนียมแผ่นรีดและอลูมิเนียมแผ่นหล่อที่เชื่อมด้วยความเร็วรอบ 1500 rpm และความเร็วเดินแนว 100 mm/min ซึ่งแสดงความแข็งแรงดึงสูงสุดในความเร็วรอบนี้ที่ 141 MPa ที่แสดงโลหะเชื่อมมีความสมบูรณ์ ไม่เกิดจุดบกพร่องใดๆ ในโลหะเชื่อม ทำการตรวจสอบโครงสร้างจุลภาคที่ตำแหน่ง I ถึง VII ซึ่งเป็นตำแหน่งที่เกิดการประสานกันระหว่างโลหะทั้งสองชนิดรอยต่อ

รูปที่ 4.15 (ข) แสดงขอบเขตระหว่างอลูมิเนียมแผ่นรีดที่อยู่ด้านซ้ายกับพื้นที่การกวาน โครงสร้างจุลภาคของแผ่นรีดพบว่าขนาดเม็ดเกรนไม่เกิดการเปลี่ยนแปลงและมีขนาดเกรนเฉลี่ยเท่ากับที่ตรวจไว้ในหัวข้อที่ผ่านมา คือ มีค่าเฉลี่ยเท่ากับ $35 \mu\text{m}$ ขณะเดียวกันที่ด้านขวาของเส้นประนั้นแสดงพื้นที่การกวานบริเวณที่เป็นรูปทรงกรวยแสดงการรวมตัวเป็นเนื้อเดียวกันของเม็ดเกรนของอลูมิเนียมทำการวัดขนาดเกรนพบว่าขนาดเกรนเฉลี่ยมีค่าประมาณ $24 \mu\text{m}$ ซึ่งมีขนาดที่โตกว่าขนาดเม็ดเกรนที่พบในพื้นที่การกวานของการเชื่อมที่ใช้ความเร็วรอบ 500 และ 1000 rpm ในหัวข้อที่ 4.1 และ 4.2 อย่างไรก็ตามเม็ดเกรนบริเวณนี้ไม่ได้แสดงข้อด้อยจนเป็นสาเหตุให้เกิดการพังทลายบริเวณนี้

รูปที่ 4.15 (ค) แสดงชั้นของวงแหวนหัวหอมที่ละเอียดยิ่งขึ้นเมื่อเปรียบเทียบกับรอยเชื่อมที่เชื่อมด้วยความเร็วรอบ 1000 rpm และมีขนาดเม็ดเฉลี่ยประมาณ $20.02 \mu\text{m}$ ซึ่งมีขนาดเม็ดเกรนเฉลี่ยที่โตกว่าขนาดเม็ดเกรนเฉลี่ยในวงแหวนหัวหอมของชิ้นงานที่เชื่อมด้วยความเร็วรอบ 1000 rpm เพียงเล็กน้อย ชั้นของวงแหวนหัวหอมที่เกิดขึ้นมีความชัดเจนน้อยกว่า อาจเป็นไปได้ว่าความเร็วรอบและอุณหภูมิรอยเชื่อมที่สูงกว่าทำให้เกิดการละลายเข้าหากันได้ง่ายยิ่งขึ้น อย่างไรก็ตามต้องทำการทดลองเพื่อหาคำตอบต่อไป

รูปที่ 4.15 (ง) แสดงกึ่งกลางของวงแหวนหัวหอมที่พบการก่อตัวของเม็ดเกรนใหม่ที่มีรูปร่างกลมมนและมีเกรนเฉลี่ยที่มีค่าประมาณ $20 \mu\text{m}$ ชั้นของวงแหวนหัวหอมนั้นสามารถตรวจพบได้ดังแสดงด้วยลูกศรแต่ขอบเขตของชั้นวงแหวนนั้นไม่ชัดเจนมากนัก เม็ดเกรนที่ตรวจพบมีความกลมมนมากกว่าบริเวณอื่นๆ คาดว่าเกิดจากการที่บริเวณนี้เป็นกึ่งกลางของแนวเชื่อมและเป็นบริเวณที่มีอุณหภูมิสูง เกิดการถ่ายเทความร้อนซ้ำทำให้เม็ดเกรนมีความสามารถในการปรับสภาพได้ดีกว่า และมีขนาดเกรนที่โต กว่า [11] และด้วยเหตุผลดังกล่าว คาดว่าเป็นหนึ่งในสาเหตุที่ตรวจพบว่าขนาดเม็ดเกรนในวงแหวนหัวหอมนี้มีขนาดที่โตกว่าความเร็วรอบที่ผ่านมา

รูปที่ 4.15 โครงสร้างจุลภาคของรอยเชื่อมอลูมิเนียมแผ่นรีดและแผ่นหล่อที่เชื่อมด้วยความเร็วรอบ 1500 rpm และความเร็วเดินแนวเชื่อม 100 mm/min

รูปที่ 4.15 (จ) แสดงชั้นของวงแหวนหัวหอมที่ลากยาวไปทางด้านอลูมิเนียมแผ่นหล่อที่แสดงแถบการรวมตัวของอลูมิเนียมชัดเจนยิ่งขึ้นดังแสดงด้วยลูกศร ขนาดของเม็ดเกรนที่ได้บริเวณนี้ไม่มีการเปลี่ยนแปลงแต่รูปร่างของเม็ดเกรนนั้นถูกดึงให้มีความยาวมากขึ้น เม็ดเกรนอลูมิเนียมบริเวณนี้จึงมีความกลมมนน้อยกว่าบริเวณอื่นๆ

รูปที่ 4.15 (ฉ) คือ ขอบเขตระหว่างพื้นที่การกว่นและอลูมิเนียมแผ่นหล่อ พบแนวของการอัดกด และพาอลูมิเนียมให้เคลื่อนที่เป็นแนวแถบการรวมตัวดังแสดงด้วยลูกศร ขณะเดียวกันภายในบริเวณแถบการรวมตัวนั้นยังได้แสดงการก่อตัวของเม็ดเกรนใหม่ที่มีค่าเฉลี่ยประมาณ $19.15 \mu\text{m}$ แต่รูปร่างของเม็ดเกรนนั้นมีรูปร่างไม่กลมมนโน้มเอียงจามทิศทางขนานกับแถบการรวมตัวของอลูมิเนียมในพื้นที่การกว่น

รูปที่ 4.15 (ช) แสดงตำแหน่งที่แผ่นอลูมิเนียมแผ่นหล่อและอลูมิเนียมแผ่นรีดถูกนำมาต่อชนกันก่อนการเชื่อม พบว่าการเชื่อมเสียดทานแบบกวนด้วยความเร็วรอบ 1500 rpm นี้สามารถทำให้เกิดการซึมลึกลงมากวนพื้นที่รอยต่อจนกระทั่งไม่สามารถพบเจอรอยต่อเดิมได้ ซึ่งเมื่อเปรียบเทียบกับความเร็วรอบ 1000 rpm แล้ว พบว่าความเร็วรอบนี้ทำให้เกิดความสมบูรณ์ของแนวต่อมากกว่า เพราะรอยต่อที่ 1500 rpm นี้มีความเป็นเนื้อเดียวของโลหะเชื่อมมากกว่า

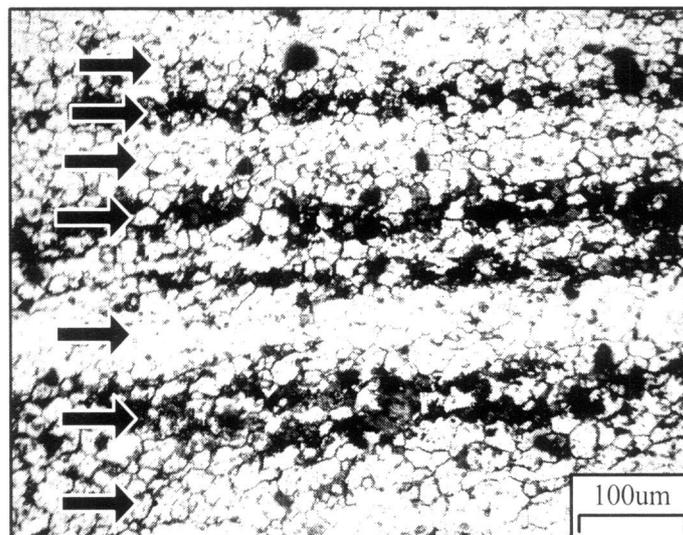
รูปที่ 4.16 โครงสร้างจุลภาคของรอยเชื่อมอลูมิเนียมแผ่นรีดและแผ่นหล่อที่เชื่อมด้วยความเร็วรอบ 1500 rpm และความเร็วเดินแนวเชื่อม 100 mm/min บริเวณผิวหน้าแนวเชื่อม

รูปที่ 4.16 แสดงโครงสร้างจุลภาคของรอยเชื่อมอลูมิเนียมแผ่นรีดและแผ่นหล่อที่เชื่อมด้วยความเร็วรอบ 1500 rpm และความเร็วเดินแนวเชื่อม 100 mm/min บริเวณผิวหน้าแนวเชื่อม หรือ

บริเวณด้านล่างของปาเครื่องมือเชื่อมที่กดอัด ฤ เสียคทานจนเกิดความร้อนสูงสุดในแนวเชื่อมพบว่าแถบการรวมตัวที่โคนกดอัด และเงื่อนไขสามารถพบเจอได้ชัดเจนและขนาดของเม็ดเกรนโลหะมีขนาดเล็กกว่าที่บริเวณอื่นๆ เนื่องจากแรงเฉือนที่เกิดขึ้น วัดค่าขนาดเม็ดเกรนเฉลี่ยมีค่าประมาณ $14.20 \mu\text{m}$
