บทที่ 4

ผลการทดลองและการวิเคราะห์ผล

4.1 สมบัติของรอยต่อที่ความเร็วรอบ 500 rpm และความเร็วเดินแนว 50-200 mm/min

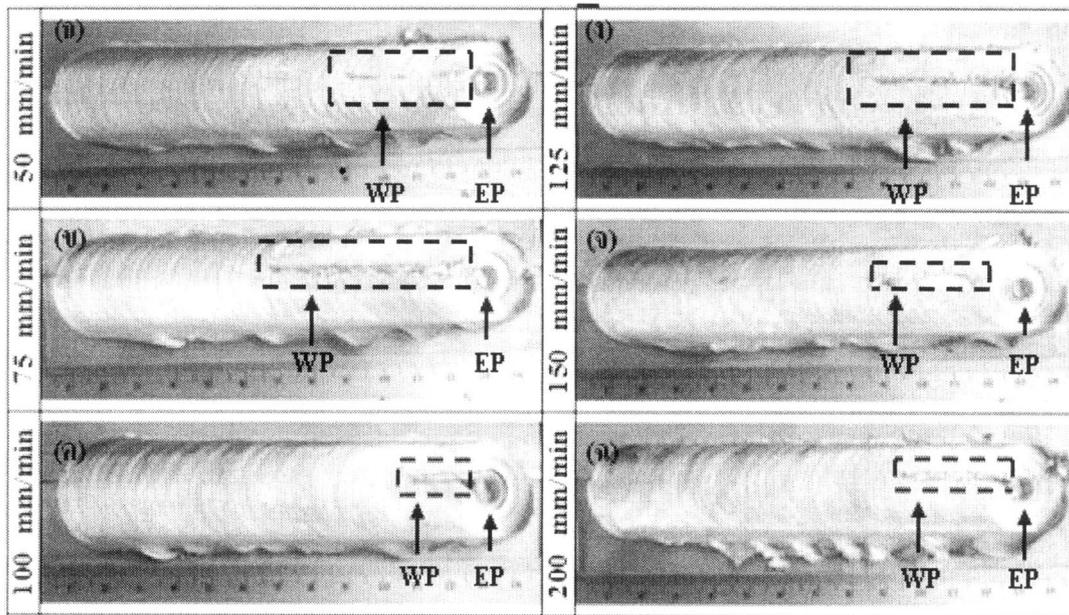
รูปที่ 4.16 ผิวหน้าแนวเชื่อมที่เชื่อมด้วยความเร็วรอบ 2000 rpm และความเร็วเดินแนว 50-200 mm/min

รูปที่ 4.16 แสดงผิวหน้ารอยเชื่อมอลูมิเนียมแผ่นรีดและแผ่นหล่อที่ผ่านการเชื่อมด้วยความเร็วรอบ 2000 rpm และความเร็วเดินแนว 50-200 mm/min พบว่าทุกความเร็วเดินแนวเชื่อมตั้งแต่ 50-200 mm/min ผิวหน้ารอยเชื่อมมีจุดบกพร่องขนาดความยาวประมาณ 15-50 มม. ก่อนถึงจุดสุดท้ายของแนวเชื่อม (แสดงโดยสีเหลี่ยมผืนผ้าเส้นประ WP) ผิวหน้าแนวเชื่อมที่เป็นลักษณะครึ่งวงกลมไม่ราบเรียบเป็นเหมือนกับการเชื่อมที่ความเร็วรอบการหมุน 500-1500 rpm ผิวที่ได้มีความหยาบขรุขระมากกว่า ครีบที่เกิดขึ้นบริเวณข้างๆ รอยเชื่อมมีขนาดใหญ่ขึ้นและยาวต่อเนื่องเป็นแผ่นด้านข้างรอยเชื่อมทั้งสองด้าน การเกิดขนาดนี้เนื่องจากความร้อนแนวเชื่อมที่สูงทำให้อลูมิเนียมเกิดการไหลตัวอย่างง่ายและต่อเนื่องรอบๆ ตัวกวนซึ่งเป็นลักษณะที่แตกต่างจากการเชื่อมที่ความเร็วรอบการหมุน 500-1500 rpm ที่ครีบอลูมิเนียมจะเกิดการส่งถ่ายเพียงจากด้านแอดวานซิ่งสู่ด้านรีทริททีงก็จะหลุดออกไป แต่ในความเร็วรอบนี้ครีบที่เกิดจะอ่อนตัว และไหลไปรอบๆ บ่าเครื่องมือเชื่อมจนกระทั่งหมุนกลับมาที่ตำแหน่งเดิมอีกครั้ง เป็นผลทำให้ครีบมีขนาดใหญ่และต่อเนื่องยาวตลอดแนวเชื่อม การเกิดครีบนี้พบได้เมื่อใช้ความเร็วรอบที่สูงในการเชื่อมเสียดทานรอยต่อเกะระหว่างอลูมิเนียมเกรด 5083 และเหล็กกล้าคาร์บอน SS400 [35-36] และการเชื่อมเสียดทานรอยต่อเกะระหว่างอลูมิเนียมเกรด 6063 และเหล็กกล้าไร้สนิม AISI430 [37] ที่แสดงครีบที่มีขนาดใหญ่และต่อเนื่องกันเมื่อเชื่อมรอยต่อด้วยความเร็วรอบที่สูง

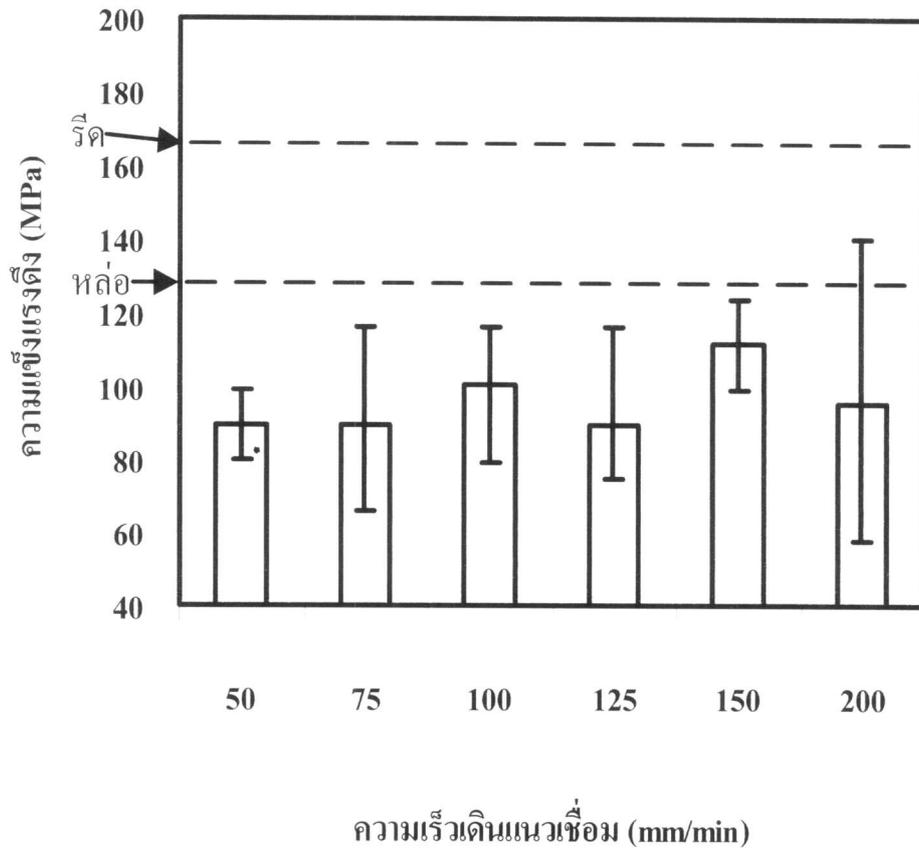
รูปที่ 4.17 ความสัมพันธ์ระหว่างความแข็งแรงดึงของรอยต่อและความเร็วเดินแนวต่างๆ ที่ความเร็วรอบ 2000 rpm

รูปที่ 4.17 แสดงค่าความแข็งแรงของรอยต่ออลูมิเนียมแผ่นรีดและแผ่นหล่อที่เชื่อมด้วยความเร็วรอบ 2000 rpm และความเร็วเดินแนวเชื่อม 50-200 mm/min ที่กำหนดให้เลือกชิ้นทดสอบ 6 ชิ้นจากรอยต่อที่เชื่อม 3 รอยต่อแบบสุ่ม แล้วนำไปทำการทดสอบค่าความแข็งแรงดึงด้วยเครื่องทดสอบแรงดึง พบค่าความแข็งแรงดึงที่แตกต่างจากความเร็วรอบตัวกวน 500-1500 rpm กล่าวคือ ค่าความแข็งแรงดึงเฉลี่ยของรอยต่อทุกค่าความเร็วเดินแนวเชื่อมนั้นมีค่าต่ำกว่าความแข็งแรงดึงของอลูมิเนียมหลัก ค่าความแข็งแรงดึงของรอยต่อมีค่าต่ำกว่าอลูมิเนียมแผ่นหล่อประมาณ 20-40% แนวโน้มของค่าความแข็งแรงดึงมีค่าเพิ่มขึ้นเมื่อความเร็วเดินแนวเชื่อมเพิ่มขึ้นจาก 50-100 mm/min จากนั้นความแข็งแรงดึงของรอยต่อมีค่าลดลงเมื่อความเร็วเดินแนวเชื่อมเพิ่มขึ้น ค่าความแข็งแรงดึงสูงสุดที่ได้จากสภาวะการเชื่อมที่ความเร็วรอบ 2000 rpm นี้คือ การเชื่อมที่ความเร็วเดินแนวเชื่อม 150 mm/min แสดงค่าความแข็งแรงดึงสูงสุดเท่ากับ 112 MPa เมื่อเปรียบเทียบค่าความแข็งแรงดึงที่ความเร็วรอบนี้กับค่าความแข็งแรงดึงในความเร็วรอบ 500-1500 rpm พบว่าความแข็งแรงของรอยต่อ

ที่ได้นี้มีค่าที่ต่ำกว่า สาเหตุอาจเกิดจากความไม่สมบูรณ์ของแนวเชื่อมที่เกิดขึ้นบนผิวหน้าของรอยต่อที่คาดว่าส่งผลต่อการลดความแข็งแรงของรอยต่อ ผลการทดลองที่ได้นี้คล้ายกับลักษณะการเกิดความไม่สมบูรณ์ของรอยต่อที่ส่งผลโดยตรงต่อการลดความแข็งแรงดึงของรอยต่อชนอลูมิเนียม 6063-T1 ที่รายงานผลไว้ว่าความไม่สมบูรณ์ของผิวหน้าแนวเชื่อมเสียดทานรอยต่ออลูมิเนียม นั้นส่งผลต่อความไม่สมบูรณ์ของเนื้อโลหะเชื่อมเมื่อทำการตรวจสอบโครงสร้างมหภาคและทำให้เป็นจุดกำเนิดที่ก่อให้เกิดการพังทลายของชิ้นทดสอบแรงดึงได้ง่ายขึ้น [34]

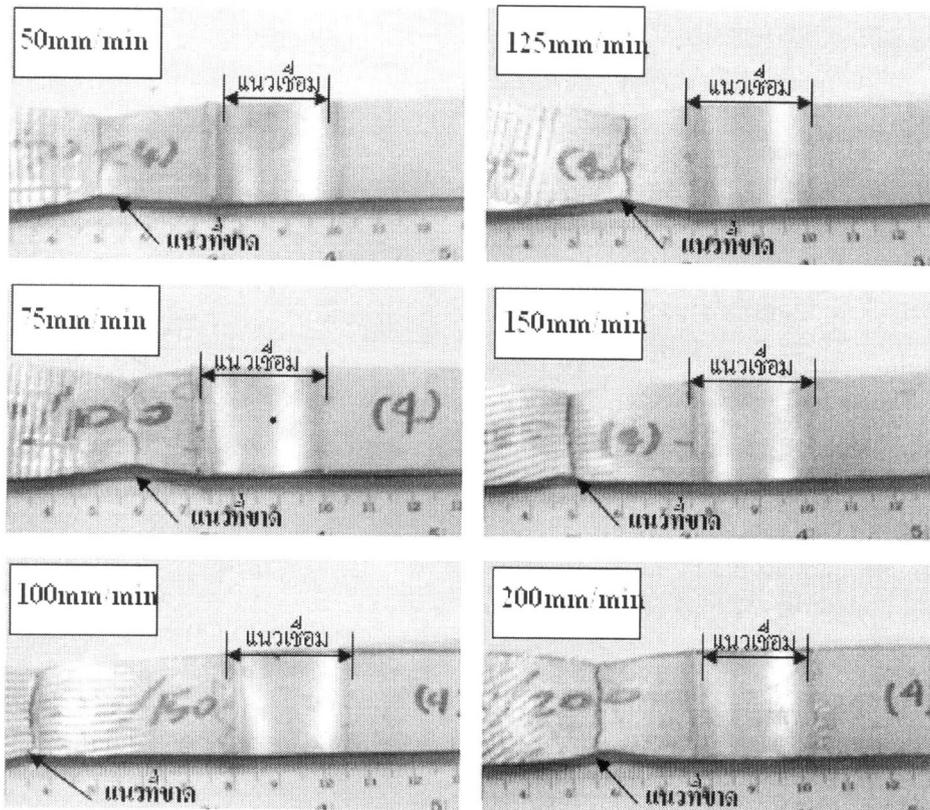
รูปที่ 4.18 ตำแหน่งการพังทลายของรอยต่อที่เชื่อมด้วยความเร็วรอบ 2000 rpm และความเร็วเดินแนว 50-200 mm/min

รูปที่ 4.18 แสดงการพังทลายของชิ้นทดสอบแรงดึงของรอยต่อที่เชื่อมด้วยความเร็วรอบ 2000 rpm และความเร็วเดินแนว 50-200 mm/min ผลการตรวจสอบการพังทลายที่พบมีความแตกต่างจากการพังทลายของชิ้นทดสอบแรงดึงของรอยต่อที่เชื่อมด้วยความเร็วรอบ 500-1500 rpm ชิ้นทดสอบของชิ้นทดสอบกลุ่มนี้เกิดการพังทลายที่กึ่งกลางหรือบริเวณอินเทอร์เฟสของรอยเชื่อมตามแนวของการเกิดความไม่สมบูรณ์บนผิวหน้าแนวเชื่อมที่ตรวจพบในรูปที่ 4.16 ซึ่งจำเป็นต้องทำการศึกษาเพื่อตรวจสอบต่อไป

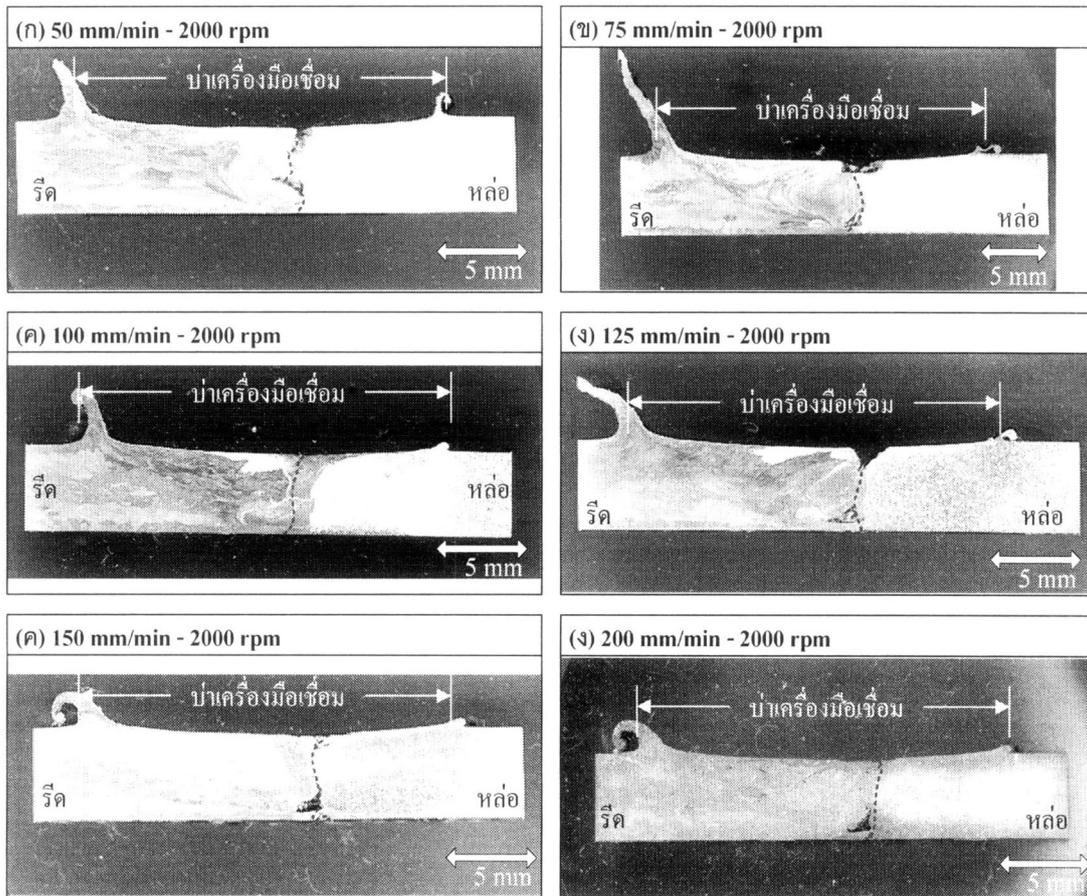
รูปที่ 4.19 โครงสร้างมหภาคของรอยต่อที่เชื่อมด้วยความเร็วรอบ 2000 rpm และความเร็วเดินแนว 50-200 mm/min

รูปที่ 4.19 แสดงโครงสร้างมหภาคของรอยต่อที่เชื่อมด้วยความเร็วรอบ 2000 rpm และความเร็วเดินแนว 50-200 mm/min โครงสร้างมหภาคของรอยต่อที่ความเร็วรอบ 2000 rpm พบการแบ่งพื้นที่โครงสร้างมหภาคของรอยต่อออกเป็น 4 ส่วน ดังโครงสร้างมหภาคของรอยต่อที่เชื่อมด้วยความเร็วรอบ 1500 rpm แสดงในรูปที่ 4.15 คือ อลูมิเนียมแผ่นรีดอยู่ที่ด้านซ้าย อลูมิเนียมแผ่นหล่ออยู่ที่ด้านขวา พื้นที่การกวนอยู่ที่กึ่งกลางแนวเชื่อมมีรูปร่างเป็นกรวย และพื้นที่วงแหวนหัวหอมที่กึ่งกลางพื้นที่การกวน พื้นที่การกวนของโครงสร้างมหภาคแสดงพื้นที่การกวนที่มีขนาดเท่ากับและใหญ่กว่าโครงสร้างมหภาคของรอยต่อที่เชื่อมด้วยความเร็วรอบ 1500 rpm โดยพบพื้นที่รูปกรวยที่มีวงแหวนหัวหอมภายใน อย่างไรก็ตามเมื่อเปรียบเทียบกับโครงสร้างมหภาคของรอยต่อที่เชื่อมด้วยความเร็วรอบ 500-1500 rpm พบจุดบกพร่องแบ่งออกเป็น 2 ส่วน คือ จุดบกพร่องที่บริเวณผิวหน้าด้านติดกับแผ่นหล่อ และจุดบกพร่องที่บริเวณด้านล่างของรอยเชื่อมด้านแผ่นหล่อ ขนาดของจุดบกพร่องที่มีขนาดใหญ่เพิ่มขึ้นนี้ส่งผลทำให้รอยต่อมีความแข็งแรงที่ลดลง จุดบกพร่องที่เกิดขึ้นบริเวณด้านล่างของรอยต่อนี้เกิดจากการไหลวนของอลูมิเนียมที่บริเวณ

ดังกล่าวมีค่าน้อยเกินไป อนุภาคนิวที่มีค่าอนุภาคสูงนี้ทำให้เกิดการเคลื่อนที่ขึ้นด้านบนเป็นส่วนใหญ่ทำให้ไม่สามารถทำให้เกิดการเติมเต็มอนุภาคนิวได้ อย่างไรก็ตามหากทำการเพิ่มมุมเอียงของตัวกวนแล้ว คาดว่าอาจทำให้เกิดการเติมอนุภาคนิว หรือการไหลวนของอนุภาคนิวที่จุดดังกล่าวเพิ่มขึ้นได้ ซึ่งเป็นลักษณะเดียวกันกับกาเพิ่มมุมเอียงในการเชื่อมอนุภาคนิวเกรด 6063 ทั่วไป [6,13] การลดความแข็งแรงของรอยต่อเมื่อปรากฏจุดบกพร่องในรอยต่อนั้น คาดว่าเกิดจากสาเหตุของการเพิ่มขึ้นของค่าความเค้นที่จุดรวมความเค้นในรอยต่อ (ในที่นี้คือจุดบกพร่องในแนวเชื่อม) ที่แสดงให้เห็นว่าความเค้นที่มินั้นมีค่าที่สูงขึ้นเมื่อรูปร่างและขนาดของรอยต่อเพิ่มขึ้น ความเค้นที่จุดรวมความเค้นที่มีค่าสูงนี้เมื่อคนแรงกระทำทำให้ชิ้นส่วนรับแรงได้น้อยลง อีกทั้งบริเวณดังกล่าวมีพื้นที่ในการรับแรงน้อยทำให้เกิดการเปลี่ยนรูปร่าง และส่งผลทำให้ความแข็งแรงลดลง [26]

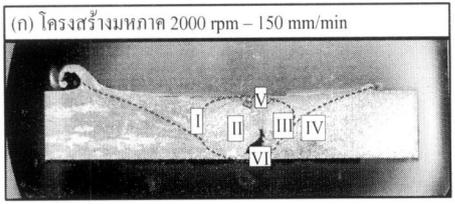
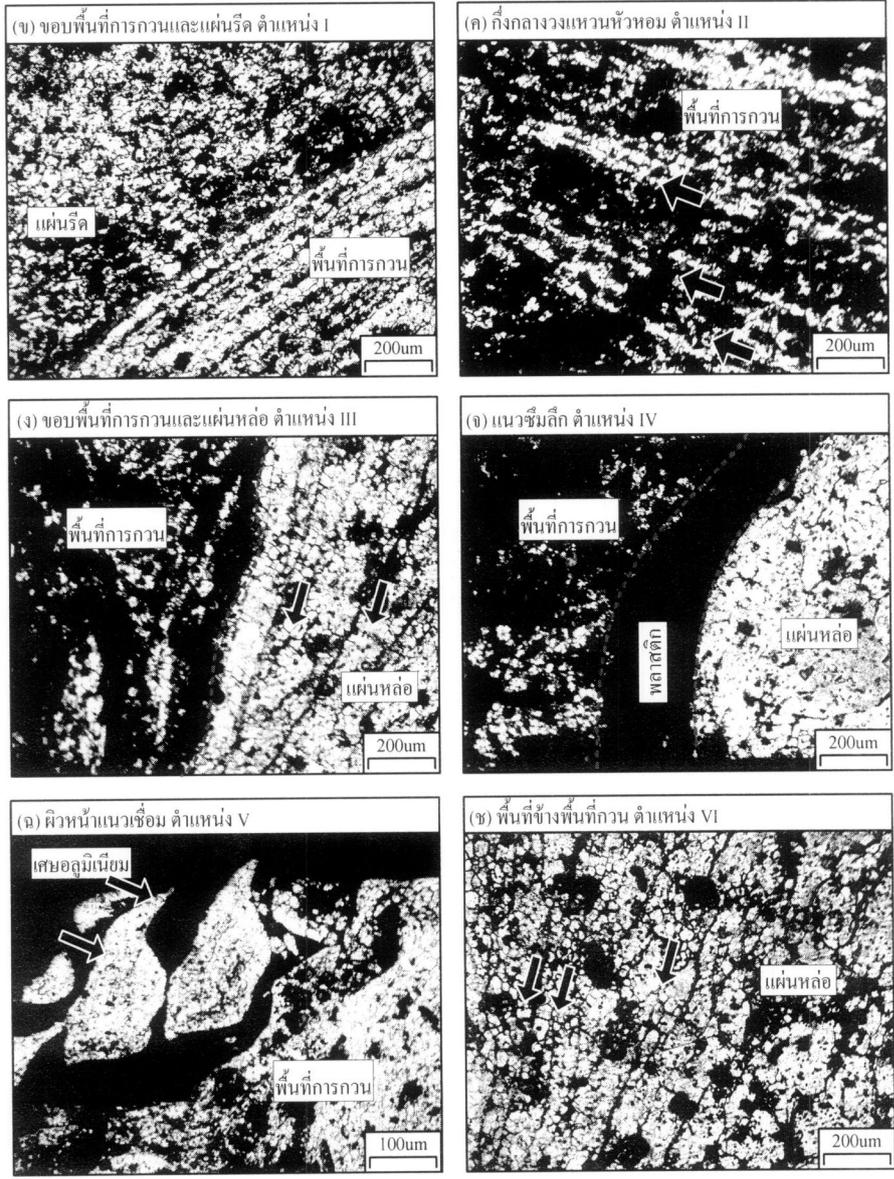
รูปที่ 4.20 (ก) แสดงโครงสร้างมหภาคของรอยต่ออนุภาคนิวแผ่นรีดและอนุภาคนิวแผ่นหล่อที่เชื่อมด้วยความเร็วรอบ 2000 rpm และความเร็วเดินแนว 150 mm/min ซึ่งแสดงความแข็งแรงดึงสูงสุดในความเร็วรอบนี้ที่ 112 MPa ที่แสดงโลหะเชื่อมมีจุดบกพร่องที่ผิวหน้าและมุมด้านล่างติดแผ่นหล่อในพื้นที่การกวน ทำการตรวจสอบโครงสร้างจุลภาคที่ตำแหน่ง I ถึง VI ซึ่งเป็นตำแหน่งที่เกิดการประสานกันระหว่างโลหะทั้งสองชนิดรอยต่อ

รูปที่ 4.20 (ข) แสดงขอบเขตระหว่างอนุภาคนิวแผ่นรีดที่อยู่ด้านซ้ายกับพื้นที่การกวน โครงสร้างจุลภาคของแผ่นรีดพบว่าขนาดเม็ดเกรนคล้ายกับการเชื่อมด้วยความเร็วรอบอื่นๆ ที่ผ่านมา คือ มีค่าเฉลี่ยเท่ากับ $35 \mu\text{m}$ ขณะเดียวกันที่ด้านขวาของเส้นประนั้นแสดงพื้นที่การกวนบริเวณที่เป็นวงแหวนหัวหอมแสดงการรวมตัวเป็นเนื้อเดียวกันของเม็ดเกรนของอนุภาคนิว และเรียงซ้อนเป็นชั้นๆ ชั้นการเรียงตัวนี้คือวงแหวนหัวหอมที่เกิดขึ้นภายในเนื้อโลหะเชื่อม ซึ่งมีทิศทางการเรียงตัวตามทิศทางการกวนของตัวกวนที่ทำให้เกิดการประสานของอนุภาคนิว ทำการวัดขนาดเกรนพบว่าขนาดเกรนเฉลี่ยมีค่าประมาณ $22 \mu\text{m}$ ซึ่งมีขนาดที่ใกล้เคียงกับขนาดเม็ดเกรนที่พบในพื้นที่การกวนของการเชื่อมที่ใช้ความเร็วรอบ 1500 rpm

รูปที่ 4.20 (ค) แสดงกึ่งกลางของวงแหวนหัวหอมที่ละเอียดยิ่งขึ้น พบชั้นการรวมตัวของอนุภาคนิวมีลักษณะเป็นวงแหวนหัวหอมดังแสดงด้วยลูกศรชี้ อย่างไรก็ตามดูเหมือนการก่อตัวของอนุภาคนิวบริเวณนี้จะตรวจสอบได้ค่อนข้างยาก เนื่องจากโครงสร้างอาจเกิดการทำลายไปบางส่วนเนื่องจากความร้อนที่สูงเกินไปทำให้การก่อตัวของเม็ดเกรนไม่สมบูรณ์ อย่างไรก็ตามการกล่าวอ้างนี้เป็นเพียงการสันนิษฐานเท่านั้นเพราะขอบเขตของการศึกษานี้ไม่ได้ระบุถึงการศึกษารองความร้อน จึงจำเป็นต้องทำการศึกษาวิเคราะห์อนุภาคในแนวเชื่อมต่อไป ขนาดเม็ดเกรนเฉลี่ยมีค่าประมาณ $22.02 \mu\text{m}$ ซึ่งมีขนาดเม็ดเกรนเฉลี่ยที่โตกว่าขนาดเม็ดเกรนเฉลี่ยในวงแหวนหัวหอมของชิ้นงานที่เชื่อมด้วยความเร็วรอบ 500-1500 rpm

รูปที่ 4.20 โครงสร้างจุลภาคของรอยเชื่อมอลูมิเนียมแผ่นรีดและแผ่นหล่อที่เชื่อมด้วยความเร็วรอบ 2000 rpm และความเร็วเดินแนวเชื่อม 100 mm/min

รูปที่ 4.20 (ง) แสดงขอบเขตระหว่างวงแหวนหัวหอมและพื้นที่ของรูปทรงกรวยของพื้นที่การกวน ที่พบว่าด้านของอลูมิเนียมพื้นที่ของรูปทรงกรวยของพื้นที่การกวนเกิดการอัดตัวเข้าสู่ด้านวงแหวนหัวหอมเป็นชั้นๆดังแสดงด้วยลูกศรชี้ ภายในชั้นของลูกศรเกิดการก่อตัวของเม็ดเกรนอลูมิเนียมดังเกิดขึ้นในพื้นที่การกวน

รูปที่ 4.20 (จ) แสดงตำแหน่งที่แผ่นอลูมิเนียมแผ่นหล่อและแนวการกวนของอลูมิเนียมบริเวณที่มีจุดบกพร่องเกิดขึ้น ในพื้นที่แสดงด้วยพลาสติกในรูป พบว่าการเชื่อมเสียดทานแบบกวนด้วยความเร็วรอบ 2000 rpm นี้ไม่สามารถทำให้เกิดการรวมตัวระหว่างอลูมิเนียมแผ่นรีดและพื้นที่การกวนได้ ซึ่งเมื่อเปรียบเทียบกับความเร็วรอบ 500-1500 rpm แล้ว พบว่าความเร็วรอบนี้อาจไม่เหมาะสมที่ทำให้เกิดความสมบูรณ์ของแนวต่อ และจุดบกพร่องนี้เป็นสาเหตุหลักที่ให้ความแข็งแรงของรอยต่อลดลง

รูปที่ 4.20 (ฉ) แสดงผิวหน้าของรอยต่อที่บริเวณการเกิดจุดบกพร่อง หรือความไม่สมบูรณ์ของผิวหน้าแนวเชื่อม พบส่วนของเศษอลูมิเนียมถูกดันเปิดออกที่ตำแหน่งนี้ ด้านล่างของพื้นที่การกวนไม่พบการก่อตัวของเม็ดเกรนอย่างต่อเนื่อง นั่นอาจเป็นสาเหตุที่ทำให้รอยต่อไม่สมบูรณ์และเกิดจุดบกพร่องขึ้น

รูปที่ 4.20 (ซ) แสดงพื้นที่ข้างพื้นที่การกวนด้านอลูมิเนียมแผ่นหล่อที่พบความแตกต่างจากการเชื่อมที่ความเร็วรอบอื่นๆ กล่าวคือที่ความเร็วรอบนี้พื้นที่ด้านนอกพื้นที่การกวน อลูมิเนียมถูกอัดเข้ามาสู่พื้นที่ของการกวนเพิ่มมากขึ้น ทำให้อลูมิเนียมเกิดการเรียงอัดตัวเป็นชั้นๆ ดังแสดงด้วยลูกศรในรูป การเกิดการอัดเรียงตัวนี้เกิดจากการที่อลูมิเนียมที่ถูกกวนไม่เพียงพอที่จะทำให้เกิดการประสานเพื่อให้แนวเชื่อมเกิดความสมบูรณ์ได้จึงพยายามดึงเอาอลูมิเนียมด้านข้างลงไปเติมเต็มตำแหน่งด้านล่างของพื้นที่การกวนจึงทำให้เกิดการเสียรูปขึ้น [6]
